## 第1章 概要

### (1) 桁端の腐食の特徴

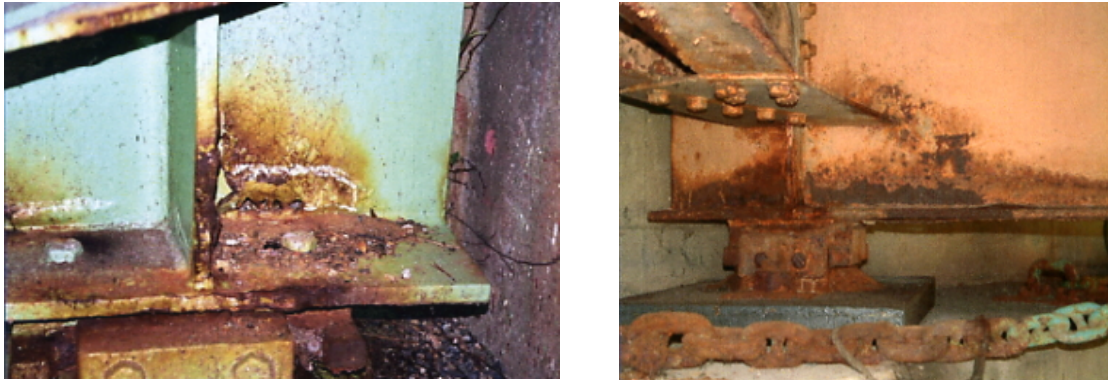
図-1.1 桁端における腐食事例<sup>1.1)</sup>

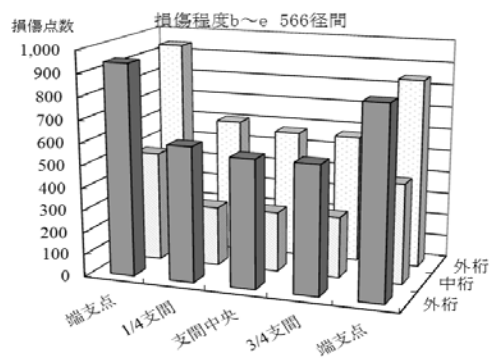
図-1.2 部位別の腐食発生状況（鋼単純鈑桁）<sup>1.2)</sup>

また、橋梁の部位と腐食発生状況の相関関係は、橋軸方向の位置を、両端支点部、1/4支間及び3/4支間、支間中央の5領域を分けて無次元化し、各領域に該当する垂直補剛材で区切られる各要素に発生した腐食を損傷程度で点数化して腐食発生状況を集計している。端支点部は、1要素のみが対象であるにも拘わらず、分析対象橋梁(587橋)のうち端支点以外のみ腐食を生じていたものは7.07%(40橋)に過ぎず、図-1.2 に示す鋼単純鉸桁の腐食の部位別損傷点数からは、端支点の腐食頻度が支間中央よりも突出する傾向がみられた。損傷程度別に分けた腐食発生状況を図-1.3 に示す。表面的なさびが発生している損傷程度b及び損傷程度cでは、桁端とその他の部位との損傷点数の比率は1.25倍程度で大きな差がない状況である。一方、板厚減少を伴う損傷程度dでは約2.0倍、損傷程度eでは約1.6倍もの差があり、桁端での腐食発生が多い状況にあることがわかる。

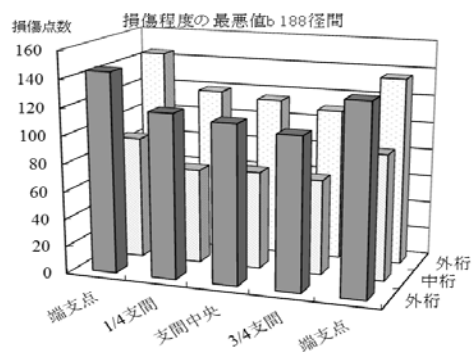
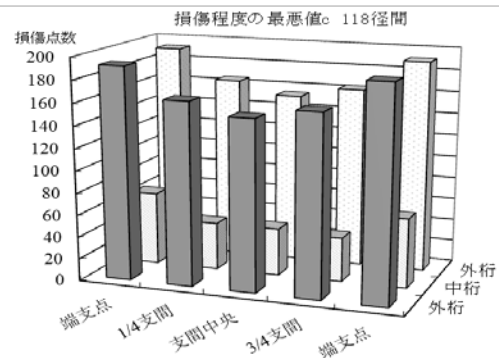
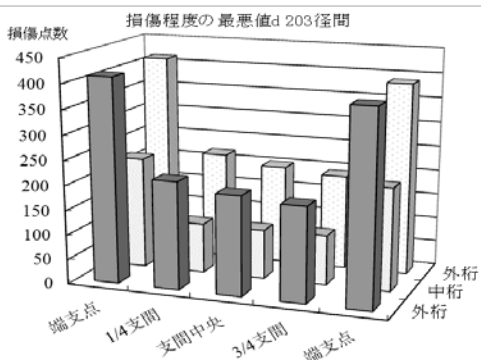
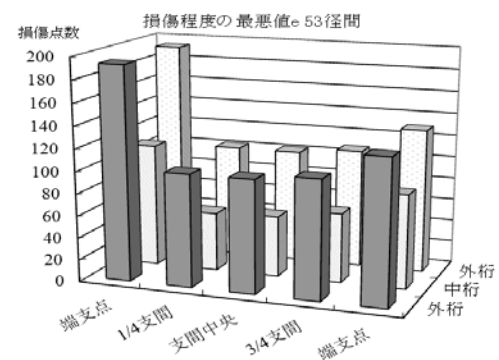
図-1.3 部位別・損傷程度別の腐食発生状況（鋼単純鈑桁）<sup>1.2)</sup>

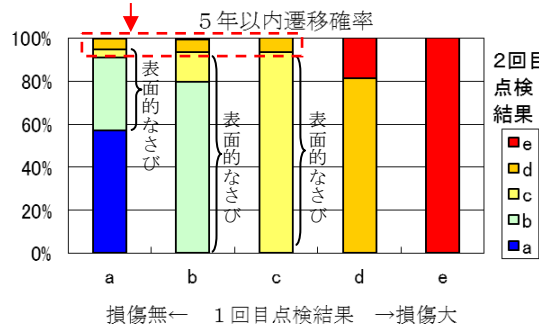
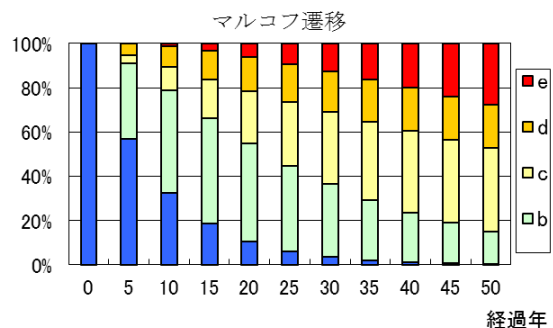
板厚減少を伴う腐食へ遷移

図-1.4 鋼橋主桁の腐食（一般塗装系）の劣化予測式算出過程の例<sup>1.3)</sup>

更に、過去2回の点検データによる5年間の腐食の進行状況の例を図-1.4 に示す。5年以内遷移確率を見ると、表面的なさびが発生する損傷程度b及びcへの進行は1~3割程度の確率で遷移しているものの、板厚減少を伴う損傷程度d及びeへの進行は、損傷程度a~cに損傷程度によらず、5%程度の割合で、遷移している状況にある。鋼I桁橋主桁の桁端部と支間中央部を分けた腐食の遷移状況を図-1.5 に示す。桁端部は支間中央部と比較すると、板厚減少を伴う損傷程度d及びeへ進行する割合が大きい状況にある。

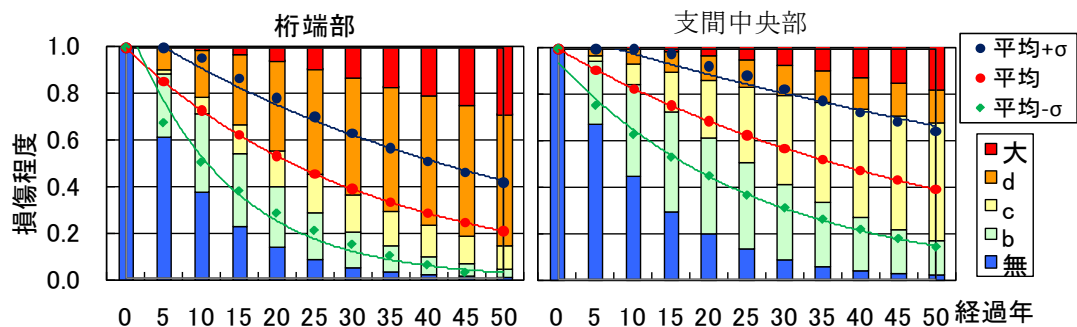
2回の点検結果の推移からマルコフ遷移確率を求め、損傷程度に重み付けを行い（無=1.0～大=0.0）、経過年毎に平均及び標準偏差を算出（損傷部位別の暫定値）。

図-1.5 鋼I桁橋主桁の腐食の劣化曲線の例<sup>1.4)</sup>

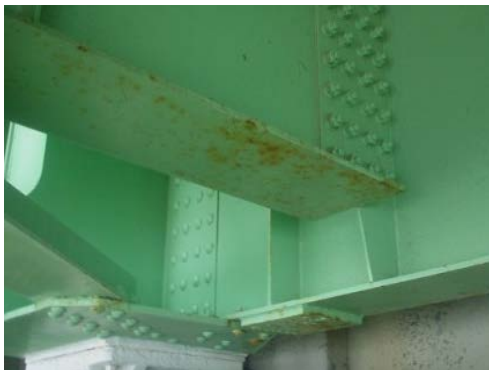
図-1.6 ３種ケレンによる塗替  
(Rc-Ⅲ，約１年４ヶ月経過)

A塗装系やB塗装系の既設橋を機械工具等による３種ケレンにより塗り替える場合、さびやさび内部に付着した塩化物イオンを完全に除去することは困難であること<sup>1.5)</sup>から、腐食のあった部位の塗膜の耐久性は、新設時と比較して大きく劣っており、図-1.6の事例に示すように、比較的早期に塗膜の再劣化が局部的に始まることがある。この様な過去に腐食のあった部位では、塗膜の劣化と腐食の進行により、比較的短い間隔で何度も塗装塗り替えが行われている。一方、健全な塗膜の部分では、図-1.7に示す既設橋の塗膜の断面の事例のとおり、過去の塗装塗り替えにおいて健全な塗膜の上に何度も塗り重ねられ、何層もの厚い塗膜厚になっており、防食機能の信頼性の面からも、経済性の観点からも、合理的とはいえない状態になっている。

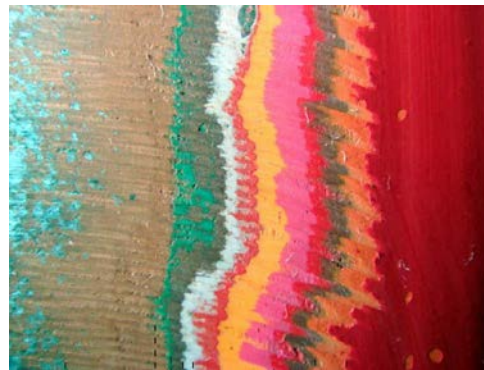
図-1.7 既設橋の健全な塗膜の断面  
(A 塗装系)

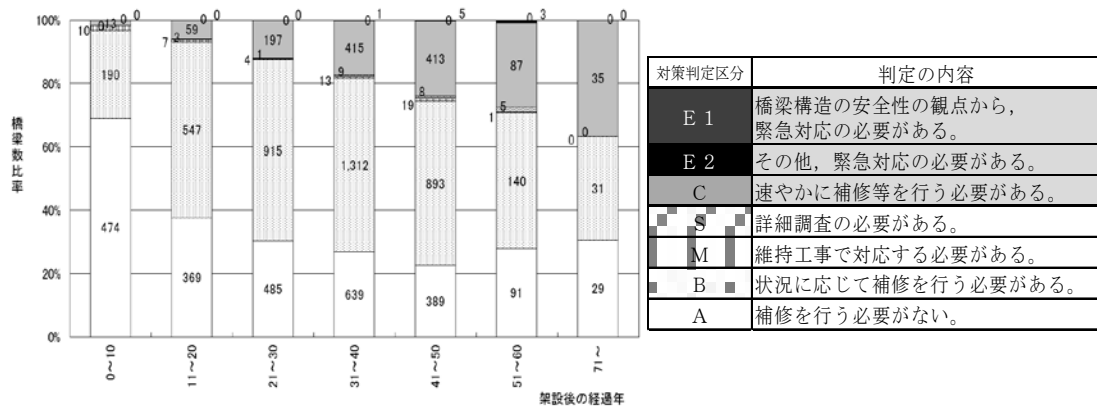
図-1.8 鋼橋主桁の腐食判定区分別の橋梁数比率（架設後の経過年）<sup>1.6)</sup>

直轄管理橋梁の点検において評価される対策区分の判定結果を、鋼橋主桁の腐食について集計したものを、図-1.8に示す。橋年齢の古い橋ほど緊急対策を要する判定「E」あるいは速やかに補修すべき状態である判定「C」が多くなる傾向が見られ、経年によって腐食が進行し、橋の状態は悪化する傾向にある。適切な時期に塗装塗り替えを行うことで状態の深刻化が防止できる可能性があると考えられるものの、従来の一般塗装系による全面塗り替えでは再劣化が避けられない現状にある。

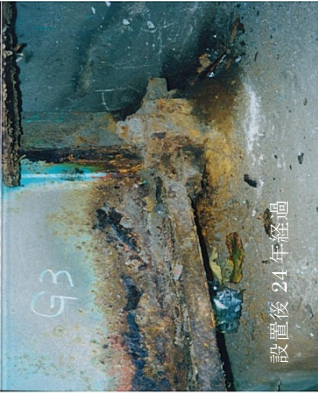
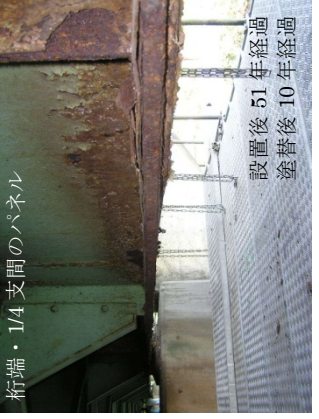
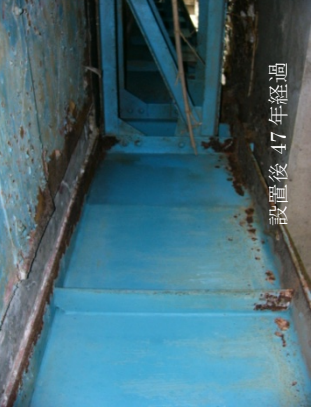
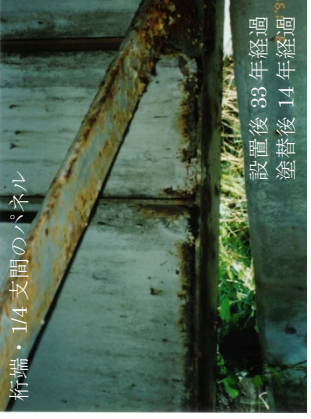
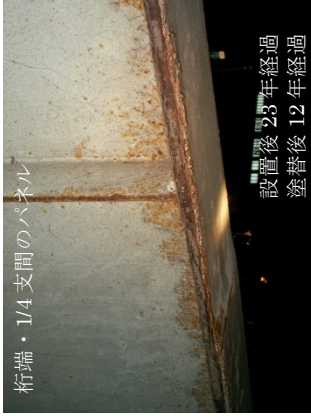
表-1.4 長油性フタル酸樹脂塗料を使用した塗装系における腐食発生事例

| <p>桁端 1 パネルのみ腐食</p> | <p>桁の全体で腐食発生等</p> |
| <p>設置後 24 年経過</p> | <p>設置後 51 年経過<br/>塗替後 10 年経過</p> |
| <p>設置後 33 年経過</p> | <p>設置後 33 年経過<br/>塗替後 14 年経過</p> |
| <p>設置後 47 年経過</p> | <p>設置後 51 年経過<br/>塗替後 24 年経過</p> |

長油性フタル酸樹脂塗料を上塗りに使用した非合成単純Ⅰ桁橋における損傷程度 d または e の腐食の発生事例を表-1.4 に示す。10 橋のうち、5 橋は桁端の 1 パネルのみ腐食が発生しており、他の 5 橋のうち、1 橋は桁端と同条件と考えられる桁が地山に接する部位の腐食、1 橋は床版のひびわれからの漏水による桁全体の腐食、残りの 3 橋は桁端から 1/4 支間のパネルの腐食であった。

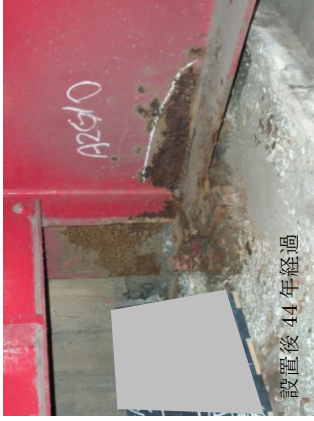
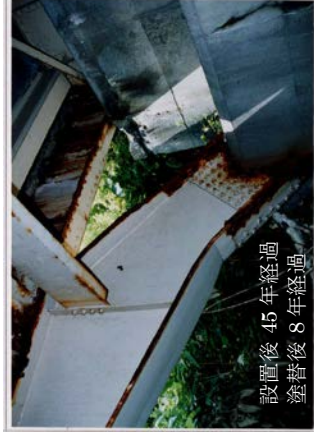
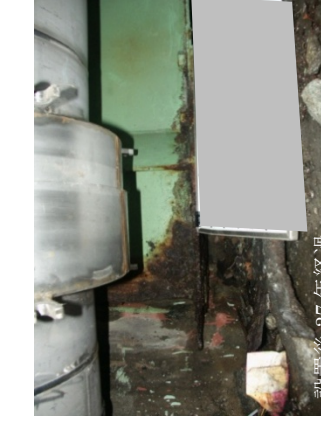
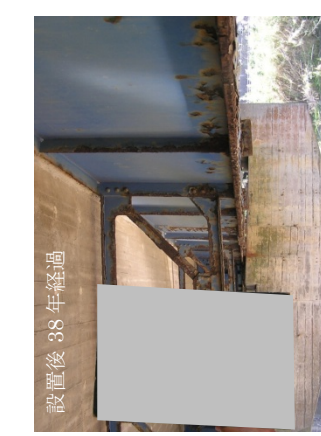
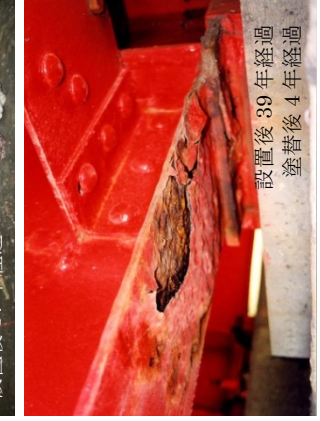
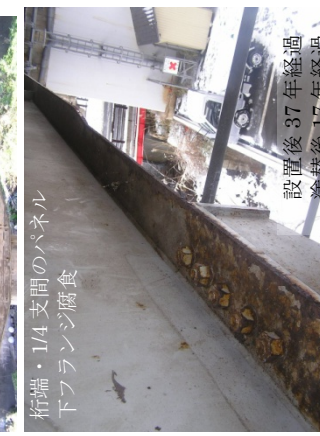
表-1.5 塩化ゴム系塗料を使用した塗装系における腐食発生事例

| <p>桁端 1 パネルのみ腐食</p> | <p>桁の全体で腐食発生等</p> |
| <p>設置後 44 年経過</p> | <p>設置後 45 年経過<br/>塗替後 8 年経過</p> |
| <p>設置後 37 年経過</p> | <p>設置後 38 年経過<br/>塗替後 10 年経過</p> |
| <p>設置後 39 年経過<br/>塗替後 4 年経過</p> | <p>設置後 37 年経過<br/>塗替後 17 年経過</p> |

塩化ゴム系塗料を上塗りに使用した鋼橋における損傷程度 d または e の腐食の発生事例を表-1.5 に示す。10 橋のうち、5 橋は桁端の 1 パネルのみ腐食が発生しており、他の 5 橋は桁端も含めた桁の全体に渡って下フランジ等に腐食が発生していた。

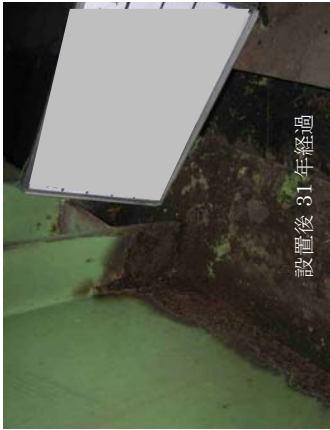
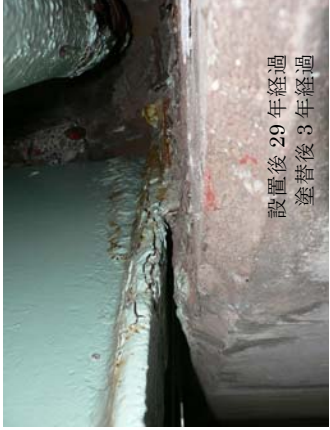
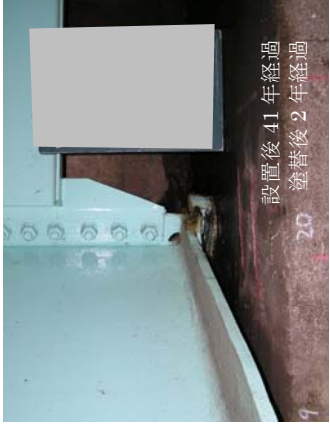
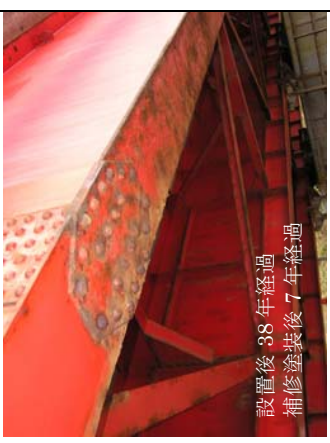
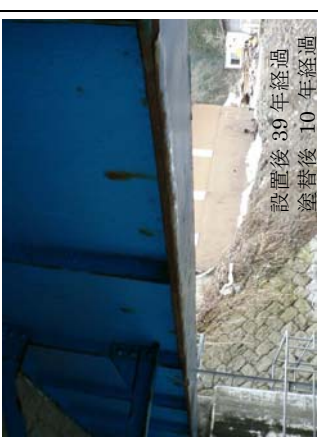
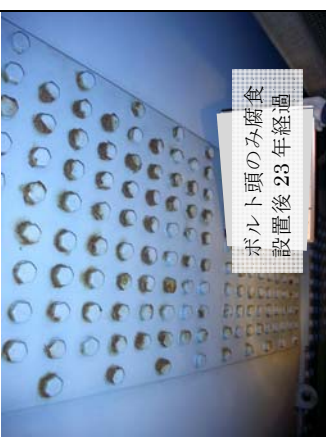
表-1.6 ポリウレタン樹脂塗料を使用した塗装系における腐食発生事例

| <p>桁端 1 パネルのみ腐食</p> | <p>桁の全体で腐食発生等</p> |
| <div data-bbox="331 1572 662 2000"> <p>設置後 31 年経過</p> </div> <div data-bbox="331 1135 662 1563"> <p>設置後 29 年経過<br/>塗替後 3 年経過</p> </div> <div data-bbox="331 701 662 1124"> <p>設置後 41 年経過<br/>塗替後 2 年経過</p> </div> | <div data-bbox="331 248 662 689"> <p>設置後 38 年経過<br/>補修塗装後 7 年経過</p> </div> <div data-bbox="686 248 1005 689"> <p>設置後 39 年経過<br/>塗替後 10 年経過</p> </div> <div data-bbox="1013 248 1339 689"> <p>ボルト頭のみ腐食<br/>設置後 23 年経過</p> </div> |

ポリウレタン樹脂塗料を上塗りに使用した鋼橋における損傷程度 d または e の腐食の発生事例を表-1.6 に示す。11 橋のうち、8 橋は桁端の 1 パネルのみ腐食が発生しており、残り 3 橋のうち 2 橋は桁端も含めた桁の全体に渡って下フランジ等に腐食が発生していた。残り 1 橋はボルト継手におけるボルトの頭の腐食であった。
