## 附属資料－１ 附属物（標識，照明施設等）の点検要領（案）

# 附属物（標識，照明施設等）の点検要領（案）

本要領（案）は、道路法（昭和 27 年法律第 180 号）第 2 条第 2 項に規定する道路附属物のうち、道路標識、道路照明施設、道路情報提供装置及び道路情報収集装置（以下「附属物」という。）の支柱や取付部等を対象とした点検に適用する。本要領で対象とする附属物の代表例の概略形状を、図-解 1.1 に示す。

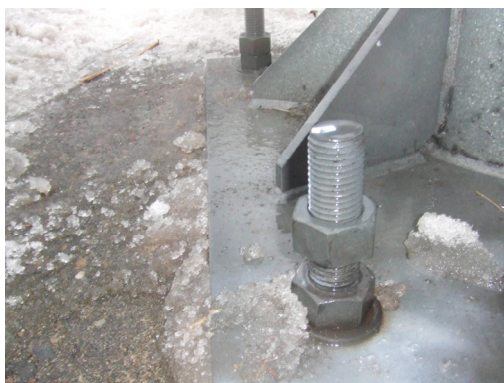
写真－解6. 1 設置後1年程度の附属物のアンカーボルトのゆるみ

- (1) 通常点検においては、「1. 適用の範囲」に定める附属物の全てを対象に道路巡回要領（案）に従い実施することとする。中でも、橋、高架橋などに設置されている附属物については、特に揺れについて注視する必要がある。
- (2) 初期点検は、設置後又は仕様変更後概ね1年経過した附属物を対象とした。これは、平成18年度に実施された試行点検において、ボルトのゆるみ・脱落が設置後比較的早期に発生した事例があったことを考慮したものである（写真－解6.1参照）。

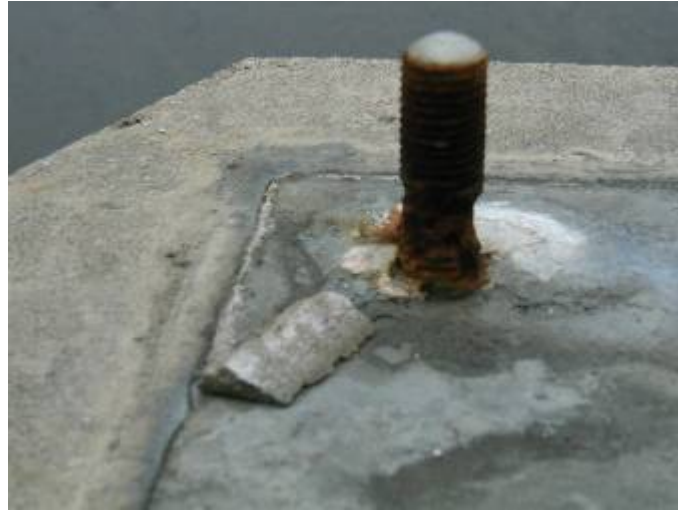
写真一解 6. 2 転用部材のアンカーボルトの損傷事例

また、橋梁部の地覆部等に設置された附属物を更新する場合、旧附属物のアンカーボルトを転用することがある。この場合、転用する旧部材については、腐食等の損傷が生じていないこと、又は損傷が生じている場合には適切な措置・補修等を施したことを確認した上で使用する必要があるものの、過去の点検結果においては、このような確認がなされておらず、設置後1年程度でアンカーボルトのみに損傷が進行している事例もあった（写真－解6.2参照）。したがって、旧部材に対して適切な措置・補修を行わずそのまま転用した附属物については、本要領（案）によらず別途管理する必要がある。

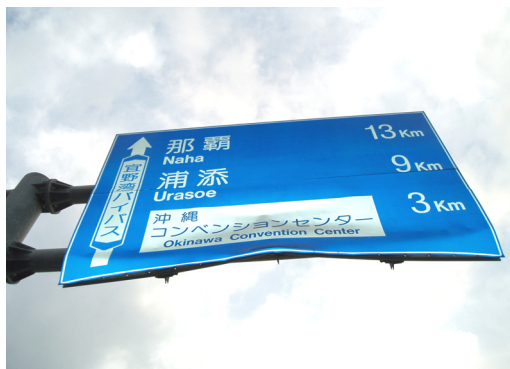
(a) 道路標識板の損傷状況

(b) 取付部の損傷状況

写真一解 7. 1 車両衝突による損傷事例

また、過去に行われた点検結果によると、道路標識板に車両の接触と考えられる衝突痕が残されていた場合に、道路標識板だけでなく、その他の部材においても著しい変形やき裂が生じていた事例もあった（写真一解 7.1 参照）。したがって、道路標識板に変形が認められた附属物については、構造全体の点検を行うものとする。

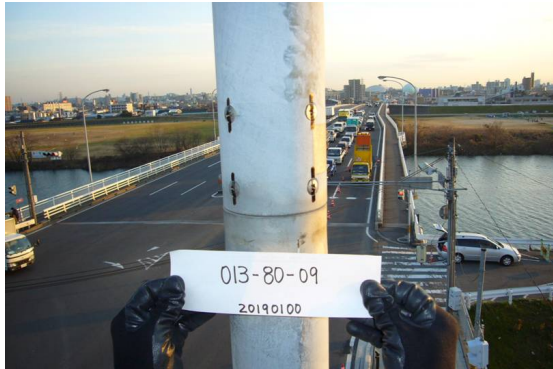
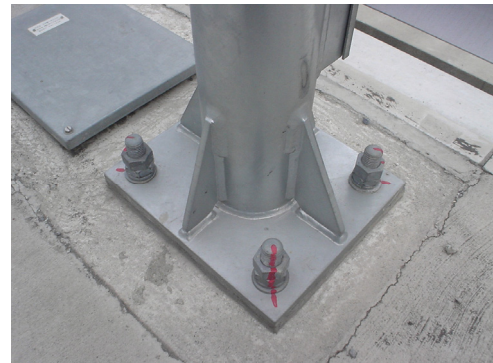
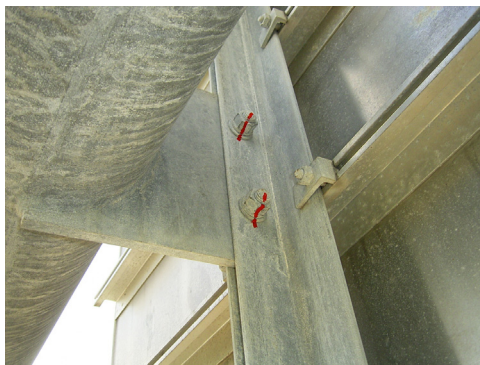
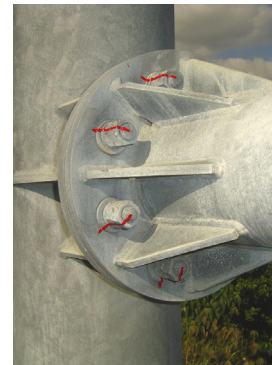
(a) 支柱継手部

(b) アンカーボルト

(c) 標識板取付部

(d) 横梁取付部

### 写真一解 7. 2 合いマーク施工事例

遠望目視又は伸縮支柱付きカメラを用いた確認でよいとしたのは、これらの損傷・異常が簡易に目視確認できる手法を施しておくことを前提としており、ボルト部では、例えば写真一解 7.2 に示すような「合いマーク」等が附属物の新設又は更新等に併せて施されている（合いマークの施工については、付録－8 を参照のこと）場合に限られる。合いマーク等が施されていないものについては、近接し、工具

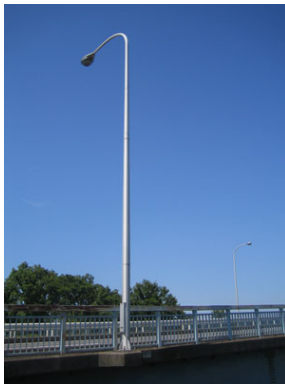
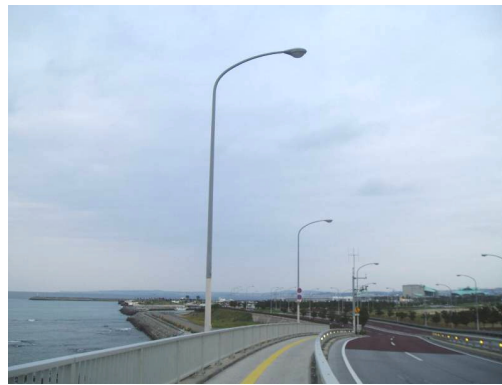
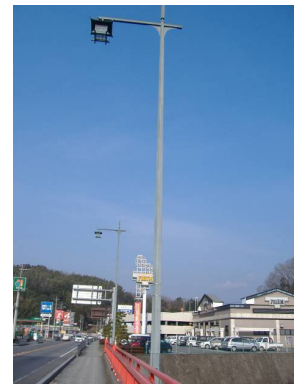
(a) 橋梁部に設置

(b) 海岸付近に設置

(c) デザイン式など

写真一解 7. 3 詳細点検を優先する既設附属物の例

既設の附属物については、本要領（案）のような点検が行われず、維持管理を効率的に行うために必要な情報を得られていないものが数多く存在していると考えられるため、早期に同様の点検を行うことが望ましい。既往の点検結果では、橋梁部や海岸付近に設置された附属物、デザイン式の道路照明柱又は飾り具等が施された附属物については、設置後 10 年以降比較的早期に損傷が大きいと判定された事例があったことから、このような条件に該当する附属物については点検を優先させるとよい（写真一解 7.3 参照）。さらに、図一解 7.1 に示すように経年劣化が原因で撤去される附属物の基数は設置後 25 年目以降に増加する傾向にあるため、設置後 20 年以上経過しているものについても点検を優先させるとよい。

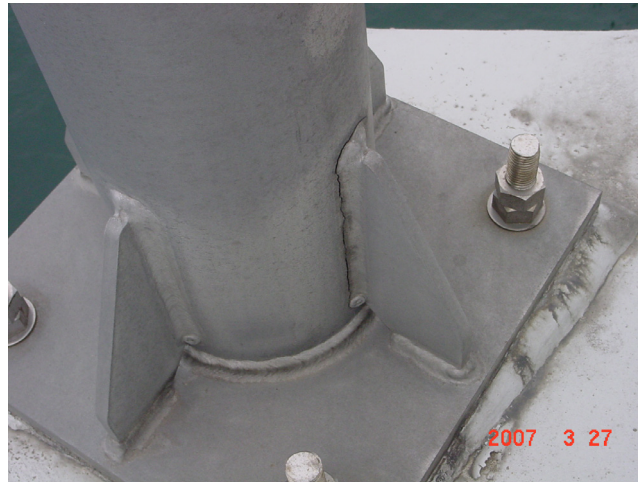
標識柱基部溶接部のき裂  
写真一解 7. 4 支柱基部のき裂事例

柱基部や横梁基部に発生した疲労き裂により、柱の転倒や落下する事故事例が発生しており、第三者に被害を与えた事例もある。損傷事例は、橋梁上や風の強い地区に設置された柱の基部や開口部、横梁の基部で発生している（写真一解 7.4～7.6 参照）。疲労強度や施工品質の問題により比較的短期間で落下した事例もあるため、初期点検も含めて、このような部位に塗膜割れ、めっき割れ、さび汁の発生などき裂が疑われる場合には、磁粉探傷試験や浸透探傷試験などにより詳細な調査を行い、き裂の有無を確認する。

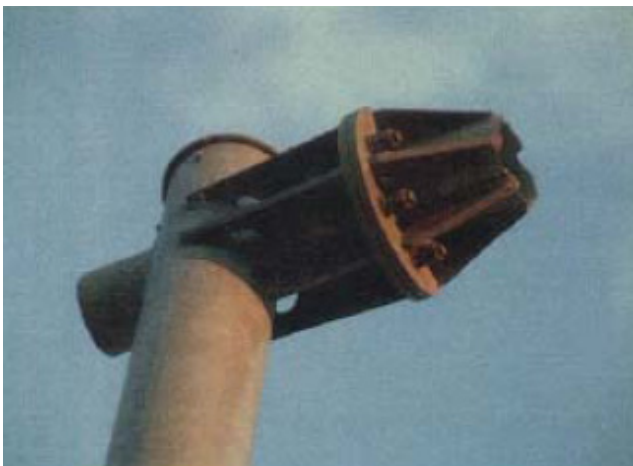
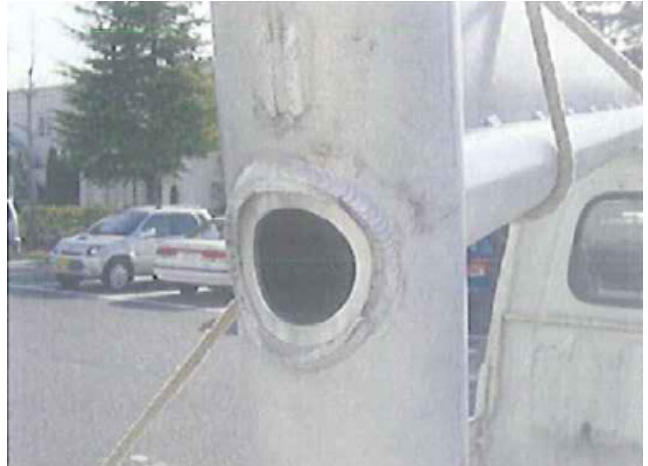
(a) 標識横梁基部の破断による標識板落下  
(強風の多い海岸付近, 2 年経過)

(b) アルミ製デザイン照明柱横梁アーム落下  
(強風時に損傷)

写真一解 7. 5 横梁基部のき裂による損傷事例

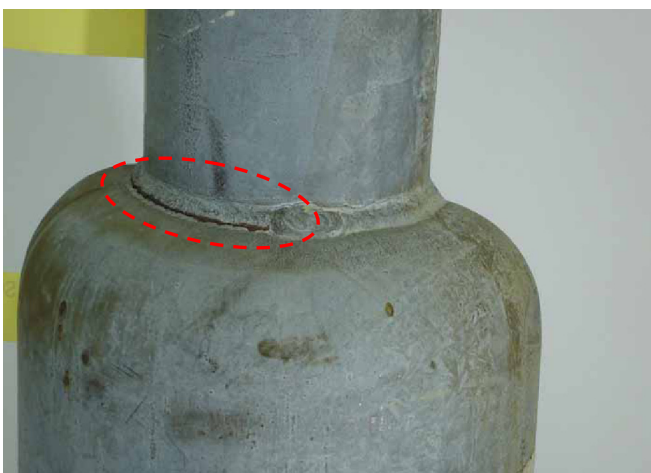
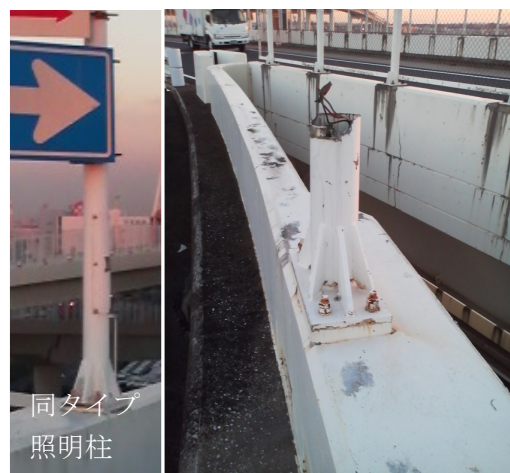
(a) 照明柱断面変化部の溶接に確認されたき裂  
(歩道橋, 15 年経過)

(b) 点検用開口部の破断による落下  
(高架橋, 設置後 21 年経過)

写真一解 7. 6 支柱の断面変化部や開口部のき裂による損傷事例

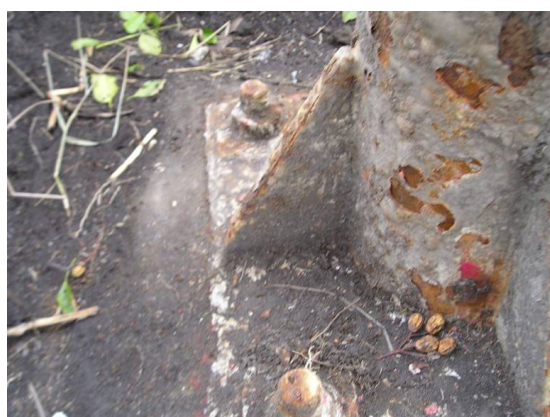
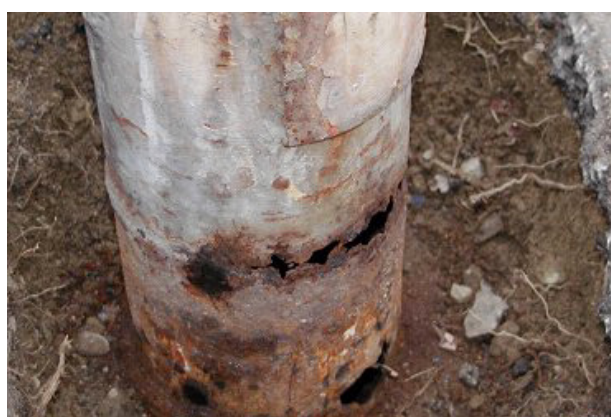
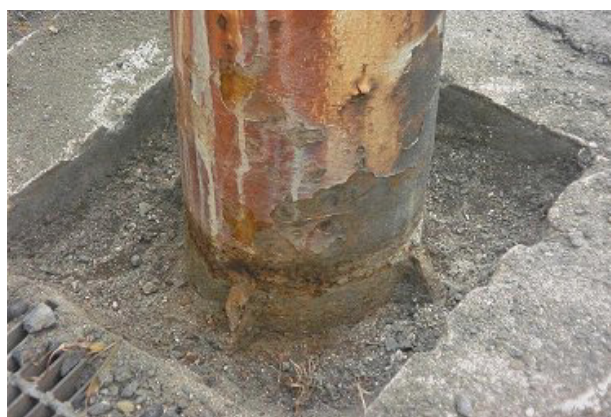
(a) 路面境界部が土砂で覆われている場合

(b) 路面境界部がアスファルトで覆われている場合

(c) 路面境界部がコンクリートで覆われている場合

写真一解 7.7 路面境界部の腐食事例

そこで、GL-40mm 付近を路面境界部として位置づけ（図一解 7.2 参照），この部位の腐食についてはその状況を目視により確認するとともに，図一解 7.14 に示す板厚調査を実施する附属物の選定フローにより「実施する」に該当するものについては，板厚調査を行い残存板厚を把握することとした。路面境界部の腐食事例を写真一解 7.7 に示す。

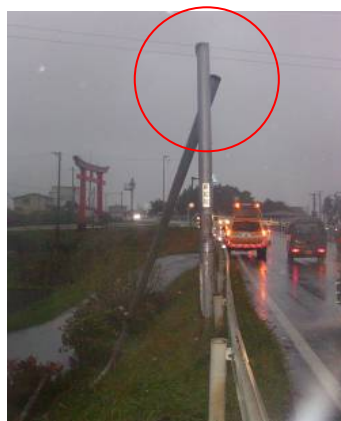
図一解 7. 3 支柱継手部の折損状況

照明柱のなかには、上下管を溶接接合するために、支柱内面に接合用リングを設置しているものがある。このような照明柱は、支柱の結露等により接合用リング上に滞水が生じ、支柱内面から腐食が発生しやすい。このため、本部位の点検においては、外面からの目視のみならず、必要に応じて継手部近傍の板厚調査やたたき点検を行うのがよい。図一解 7.3 に支柱継手部の腐食が要因となった倒壊事例を示す。

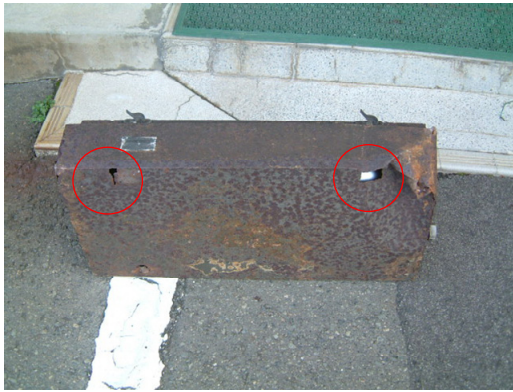
(a) 落下照明背面状況

(b) 落下照明取付部の状況

写真一解 7. 8 トンネル照明の落下事例

トンネル照明については、取付部の腐食が進行し、落下した事例がある（写真一解 7.8 参照）。トンネル照明の点検にあたっては、取付部背面の状況が目視では確認ができない場合も想定されるため、必要に応じてたたき点検や手押しによるがたつきの確認を行うのがよい。

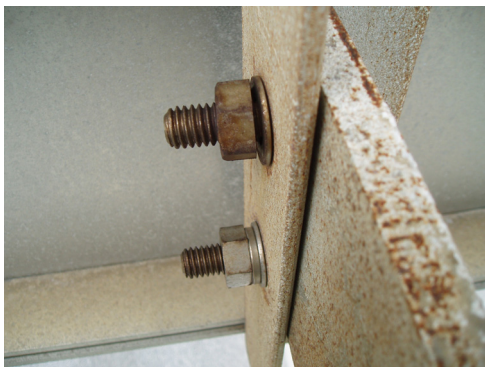
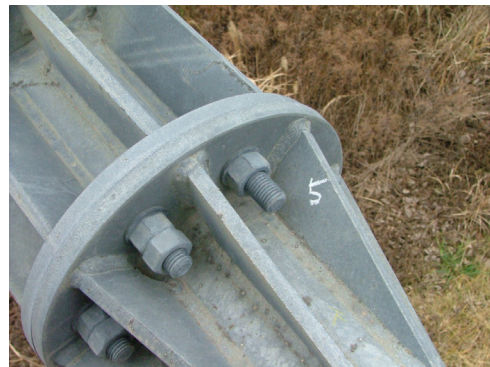
写真一解 7. 9 設置後 10 年以内の附属物の損傷事例

中間点検は，附属物の設置後 10 年以内に危険な損傷状態が見られた事例（写真一解 7.9 参照）もあるなど，10 年に 1 度の点検では補いきれない場合が考えられることから，初期点検及び詳細点検後概ね 5 年を目処に行うこととした。中間点検は，外観目視を基本に行い，合いマークのように簡易な手法による目視確認が可能であればそれによるものとするものの，不可能な場合は詳細点検と同程度の点検を行う。また，点検において重大な損傷が想定される場合は，詳細点検と同様，必要に応じて詳細調査を実施し，対策を検討するものとする。

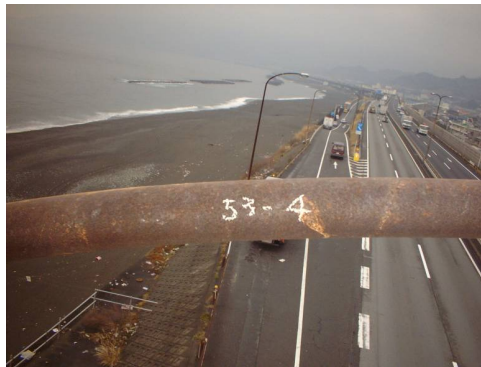
写真一解 7. 10 支柱本体の腐食事例

定期点検における非破壊検査による板厚調査は、写真一解 7.10 のように目視点検により腐食等の異常が見られるものや、外観上明らかではないものの腐食により板厚減少が生じている疑いのある箇所を対象とした。図一解 7.14 に板厚調査対象の選定フローを示す。超音波パルス反射法による残存板厚調査の実施手順は、付録－3を参照のこと。

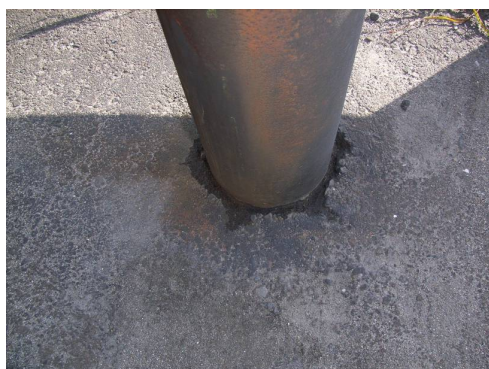
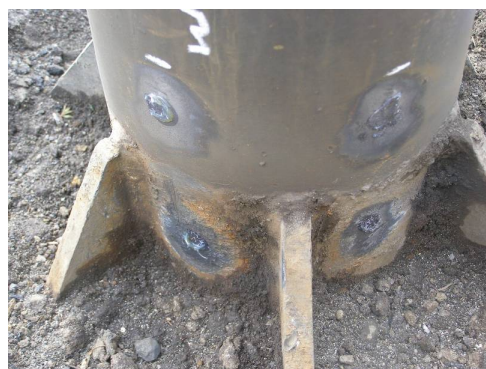
(腐食，路面付近での滞水)

(はつり後の状態)

写真一解 7. 1 1 路面境界部の腐食事例 (その 1)

雨水等が支柱基部に滞水しやすく、倒壊の要因となるような腐食が生じやすい。過去の点検結果によると、設置後 20 年以上経過した附属物に倒壊の要因となるような著しい腐食が見られたことから、点検では設置後 20 年程度経過した附属物について必ず掘削を行う。設置後 20 年未満の附属物にあっては、路面上において目視できる状況から当該部位の腐食の有無を推定し、腐食の発生が明らかである場合には、路面をはつり路面境界部を露出させ状況の確認を行う。腐食の発生が明らかであると考えられる事例を次に示す（写真一解 7.11 参照）。

- ・支柱本体の路面付近にさび汁が付着しているなど、著しい腐食が生じているもの
- ・全体的に断面欠損を伴う腐食が生じているもの
- ・支柱本体の路面付近に滞水又は滞水の形跡が認められるもの

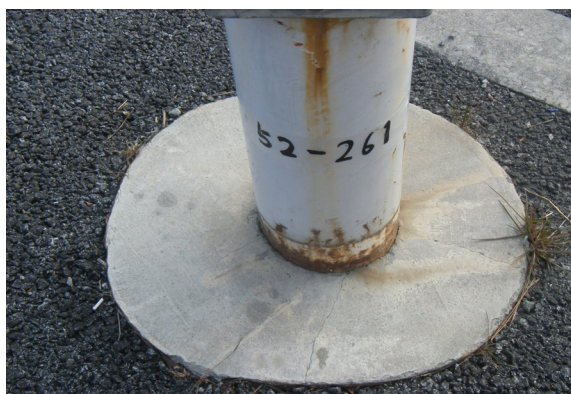
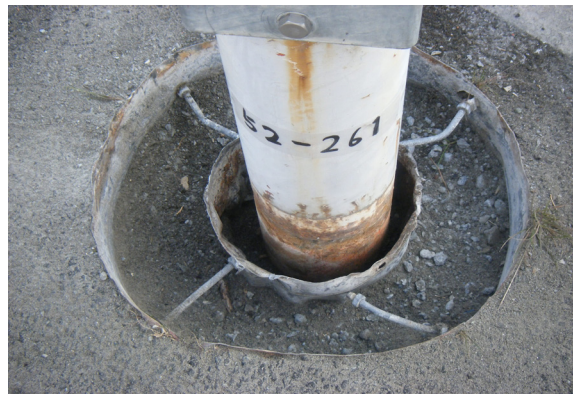
(はつり前の状態)

(はつり後の状態)

写真一解 7. 1 2 路面境界部の腐食事例 (その 2)

適切な排水対策が施されている場合、支柱基部の滞水は生じにくく、腐食が発生しにくい構造である。過去の点検結果によると、設置後 30 年以上経過した附属物において、一部著しい腐食が生じている事例が認められたものの、これらの事例はいずれも路面付近に変状が認められたり、支柱全体に腐食が認められる状況であった (写真一解 7. 12 参照)。したがって、これらの状況やコンクリートにひび割れ等が生じ、支柱と路面との間に滞水又は滞水の形跡が認められるなど、路面境界部の腐食の発生が懸念される場合においては、コンクリートをはつり点検を行うのがよい。

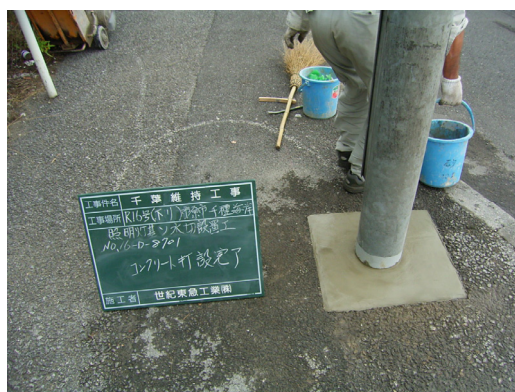
写真一解 11. 1 水切りコンクリートの施工事例

路面境界部の腐食については、倒壊の要因となりやすいことから、状況に応じた補修（再塗装、タッチアップ塗装等）を行うだけでなく、今後腐食が生じにくい構造としておくことが重要である。したがって、腐食の有無によらず、路面境界部を土砂やアスファルト、インターロッキングなどと比較し、排水性の高い水切りコンクリートで仕上げ、排水勾配を設けておくことが望ましい（図一解 11.1 参照）。なお、このような対策を施す場合には、施工するコンクリートは支柱外面との付着性の良い材料を選定し、既設コンクリートに表面処理を施すなどして、新旧コンクリートの一体化を図られる施工を行う必要がある。また、支柱に再塗装を行う場合は、耐アルカリ性の塗料を使用する必要がある。
