## ■道路横断施設の概要

道路横断施設の種別：ボックスカルバート

路線名：一般国道108号（鬼首エコロード）

カモシカがよく出現し、1km以上に渡り土工部が連続する区間において、盛土の下を横断するボックスカルバート（3m×3m程度）を設置した（図－事例1-2～3）。

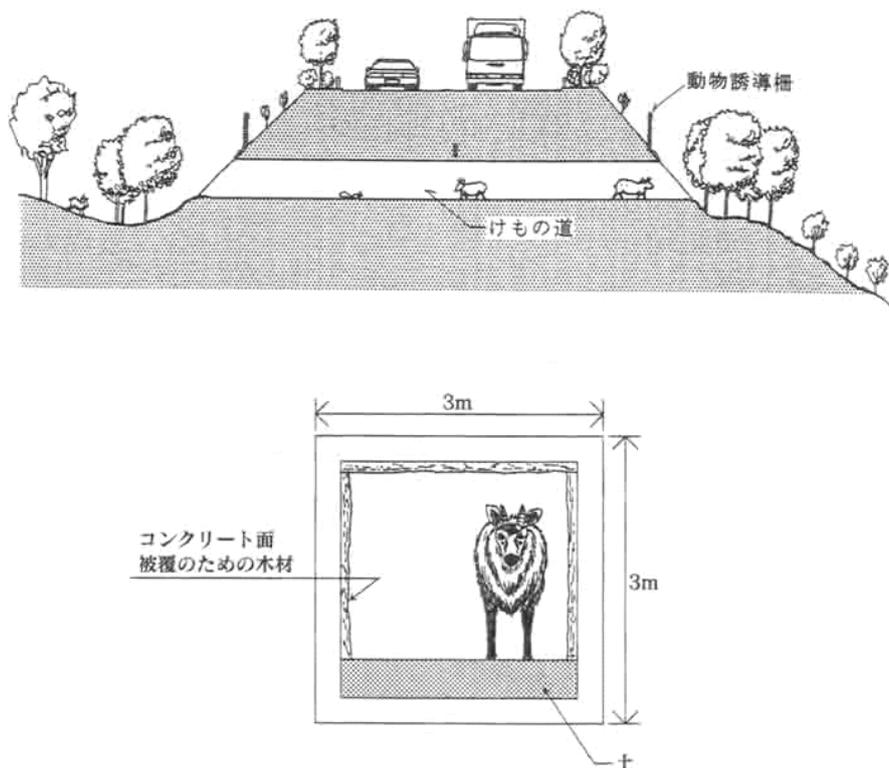
図－事例1-2 道路横断施設のイメージ

内部は動物が歩く部分については土を敷き、内壁は木材でコンクリート面を覆った。

出入口周辺は植樹を行い周囲の林との連続性に配慮した。

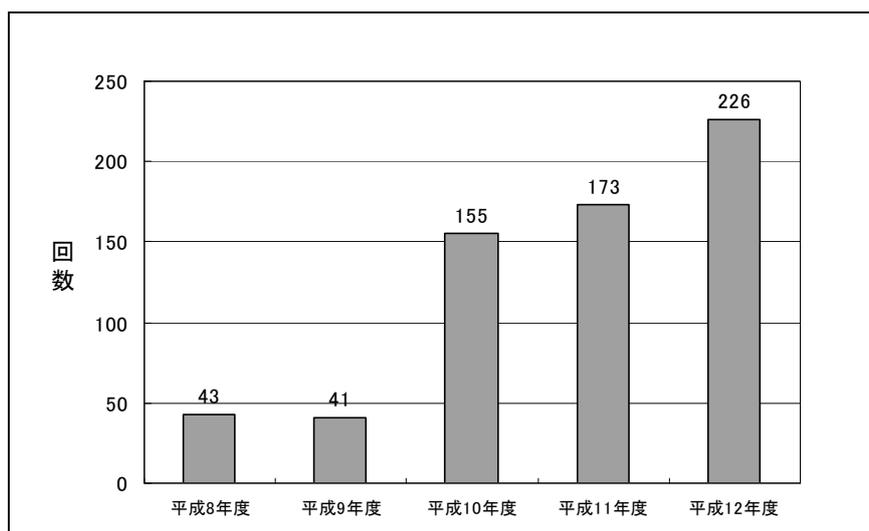
図－事例1－4 道路横断施設の利用回数の変化

平成8年～12年までの5年間の調査の結果、平成9年度の動物誘導柵設置（図－事例1－4～6、写真－事例1－2）以降、動物の横断回数が大幅に増加しており、動物誘導柵の有効性が確認された。平成9年度に回数が前年度より減少したのは、8月から10月まで誘導柵設置のため日中作業員が道路横断施設を通行したためと考えられた。また平成10年度からノウサギの利用数が増加している。

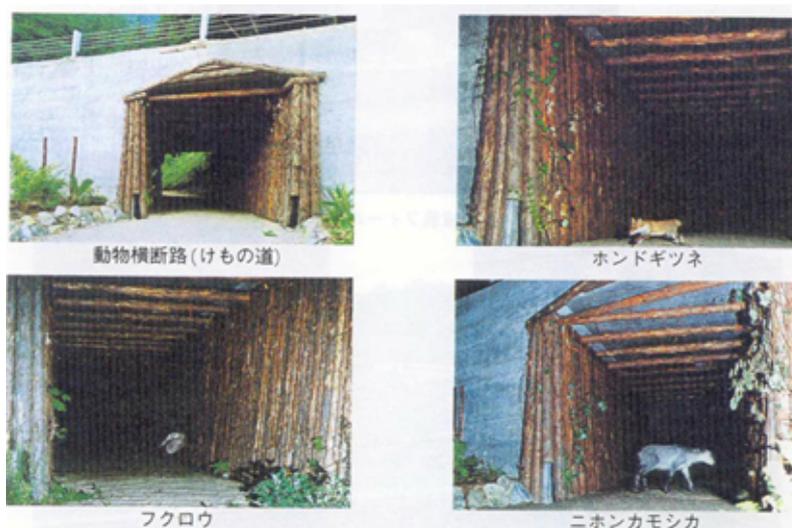
写真－事例1－1 事後調査で確認された動物

調査の結果、哺乳類ではタヌキ、キツネ、テン、イタチ、アナグマ、ノウサギ、カモシカ、コウモリ類、ネズミ類、鳥類ではキセキレイ、フクロウ、爬虫類ではヘビ類の利用が確認された（表－事例1－1）。

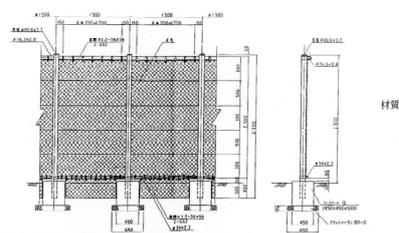
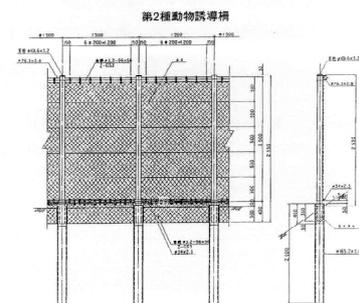
図一事例1-6 動物誘導柵

部材の亜鉛メッキ仕様			部材の材質		
部材	規格	付着量	部材	規格	付着量
主要鋼材	JIS H8641 2種 (HDZ.55)	550g/m <sup>2</sup> 以上	主要鋼材	JIS G3444	STK400
取付金具類	JIS H8641 2種 (HDZ.35)	350g/m <sup>2</sup> 以上	取付金具類	JIS G3101	SS400
金網	JIS G3552 Z-GS3	128g/m <sup>2</sup> 以上	金網	JIS G3547	SWMGS3

※鋼管は黒皮品とする。

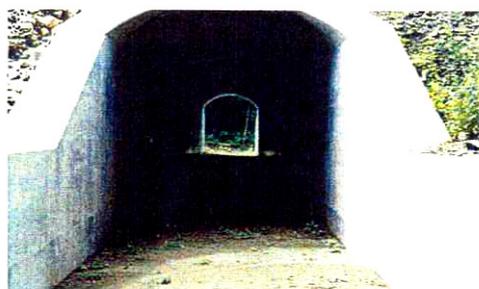
写真一事例 2-1 人道ボックス

馬蹄形 高さ 3.8m、幅 3m、延長 38.44m、下床に厚さ 50cm の土を敷設。

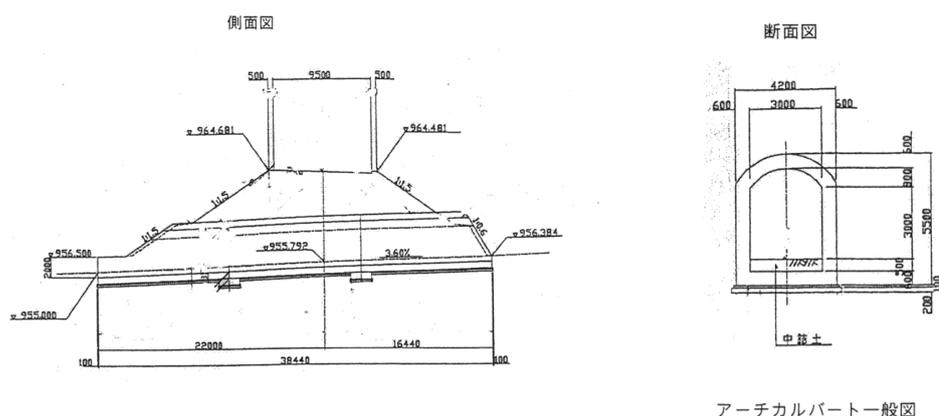
図一事例 2-2 人道ボックス断面図

アーチカルバート一般図

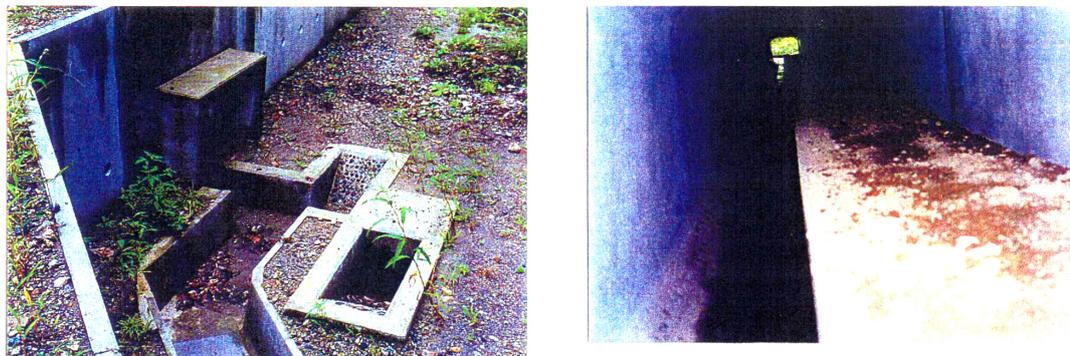
写真一事例 2-2 横断排水ボックスの設置状況 (左: 入り口、右: 内部)

断面 1m× 1m、幅 60 cm、高さ 30~35 cm の犬走りを設置。

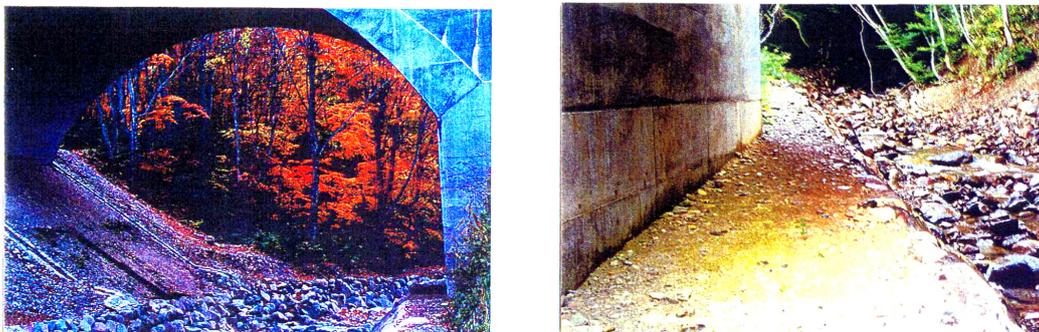
写真-事例 2-3 橋梁下の状況

改変量の少ないアーチ構造を採用し、橋梁下の沢の両岸に幅 1m の通路を設置。

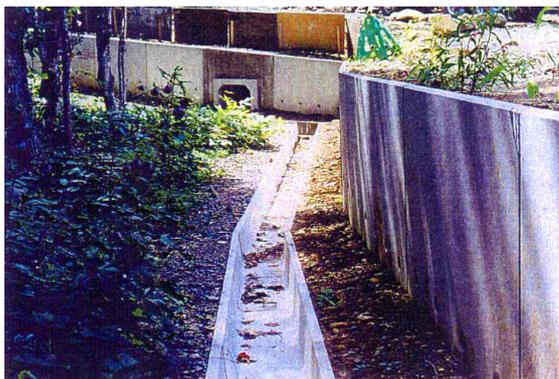
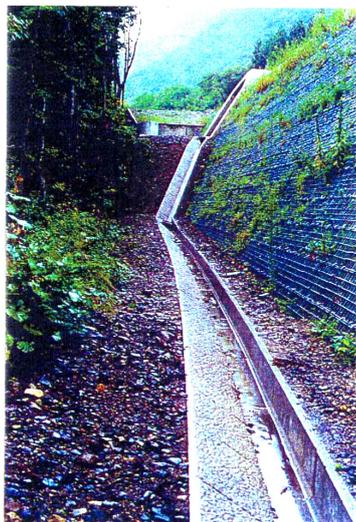
写真一事例 2-4 誘導のための措置 (左: プレキャストL型擁壁、右: 補強土壁)

動物を横断施設に誘導するため、高さ 1.5m のプレキャストL型擁壁と補強土壁を設置した。

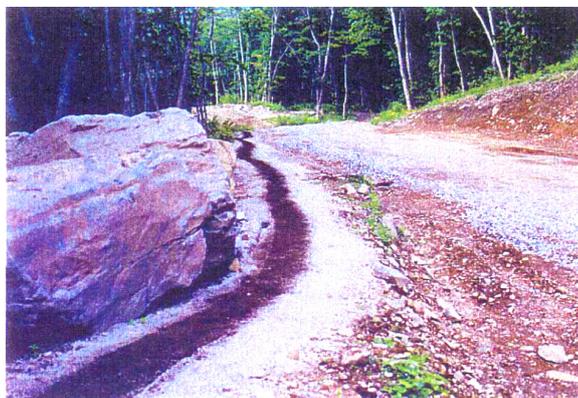
写真一事例 2-6 まき砂（路肩付近に帯状に散布）

設置した道路横断施設の効果を確認するために、利用状況の調査を行った。調査の方法は、まき砂による足跡等の確認及び熱感センサー付カメラやビデオカメラによる撮影とした。

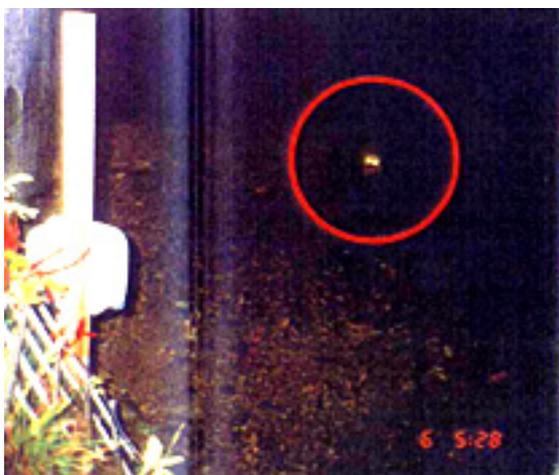
写真-事例 2-8 橋梁下を通過するテン（左）及びノウサギ（右）

人道ボックスで、ノウサギ、タヌキ、ネズミ科の一種、イヌ科の一種の利用を確認。橋梁下で、ノウサギ、テン、ネズミ科の一種、その他種不明の利用を確認。横断排水ボックスで、ノネコ、ネズミ科の一種の利用を確認。

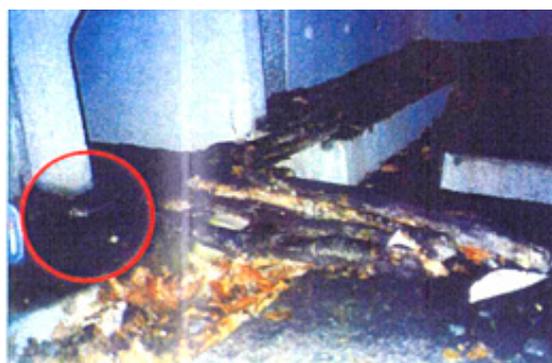
写真-事例 2-9

横断排水ボックスを通過したネズミ類

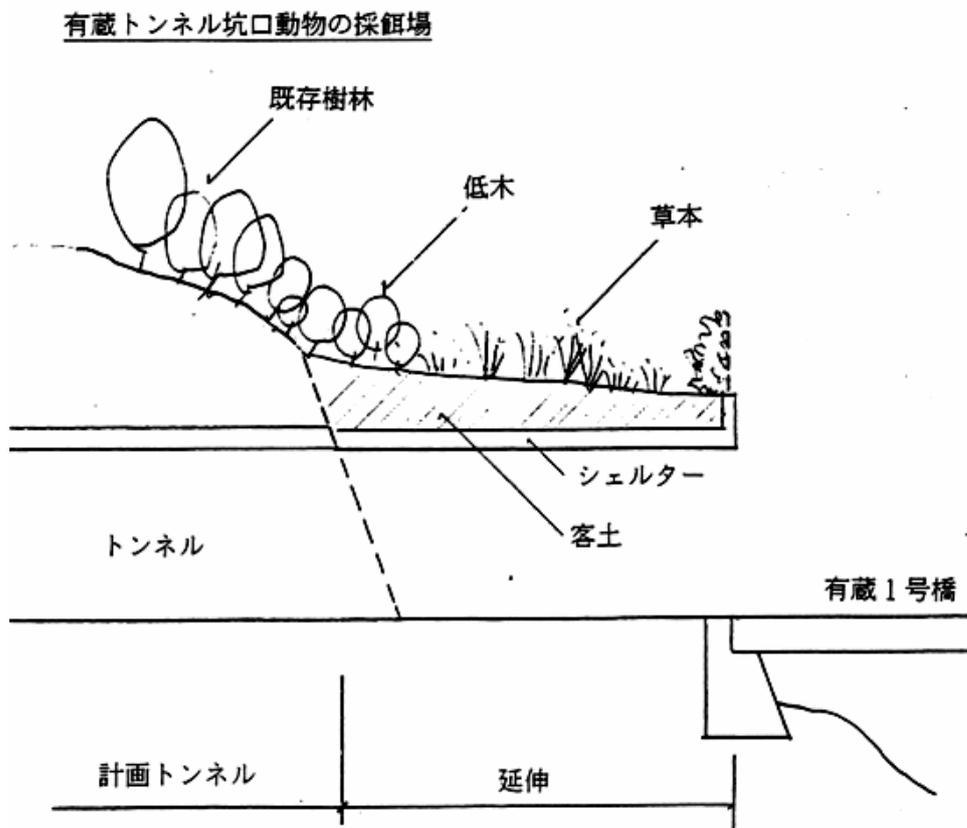
図一事例 3-3 トンネル出口の人工地盤

道路横断施設の種別：トンネル坑口の人工地盤、橋梁下
