第2章 点検時の着目点および代表的な変状・破損

これまでのコンクリート舗装の破損事例を整理することで、舗装の部位によって代表的な変状・破損が支配的であることが認められた。したがって、本資料では、点検時に着目すべき点（以下、「着目点」という。）を分類し、着目点毎に代表的な変状・破損について取りまとめている。

2.1 着目点の分類

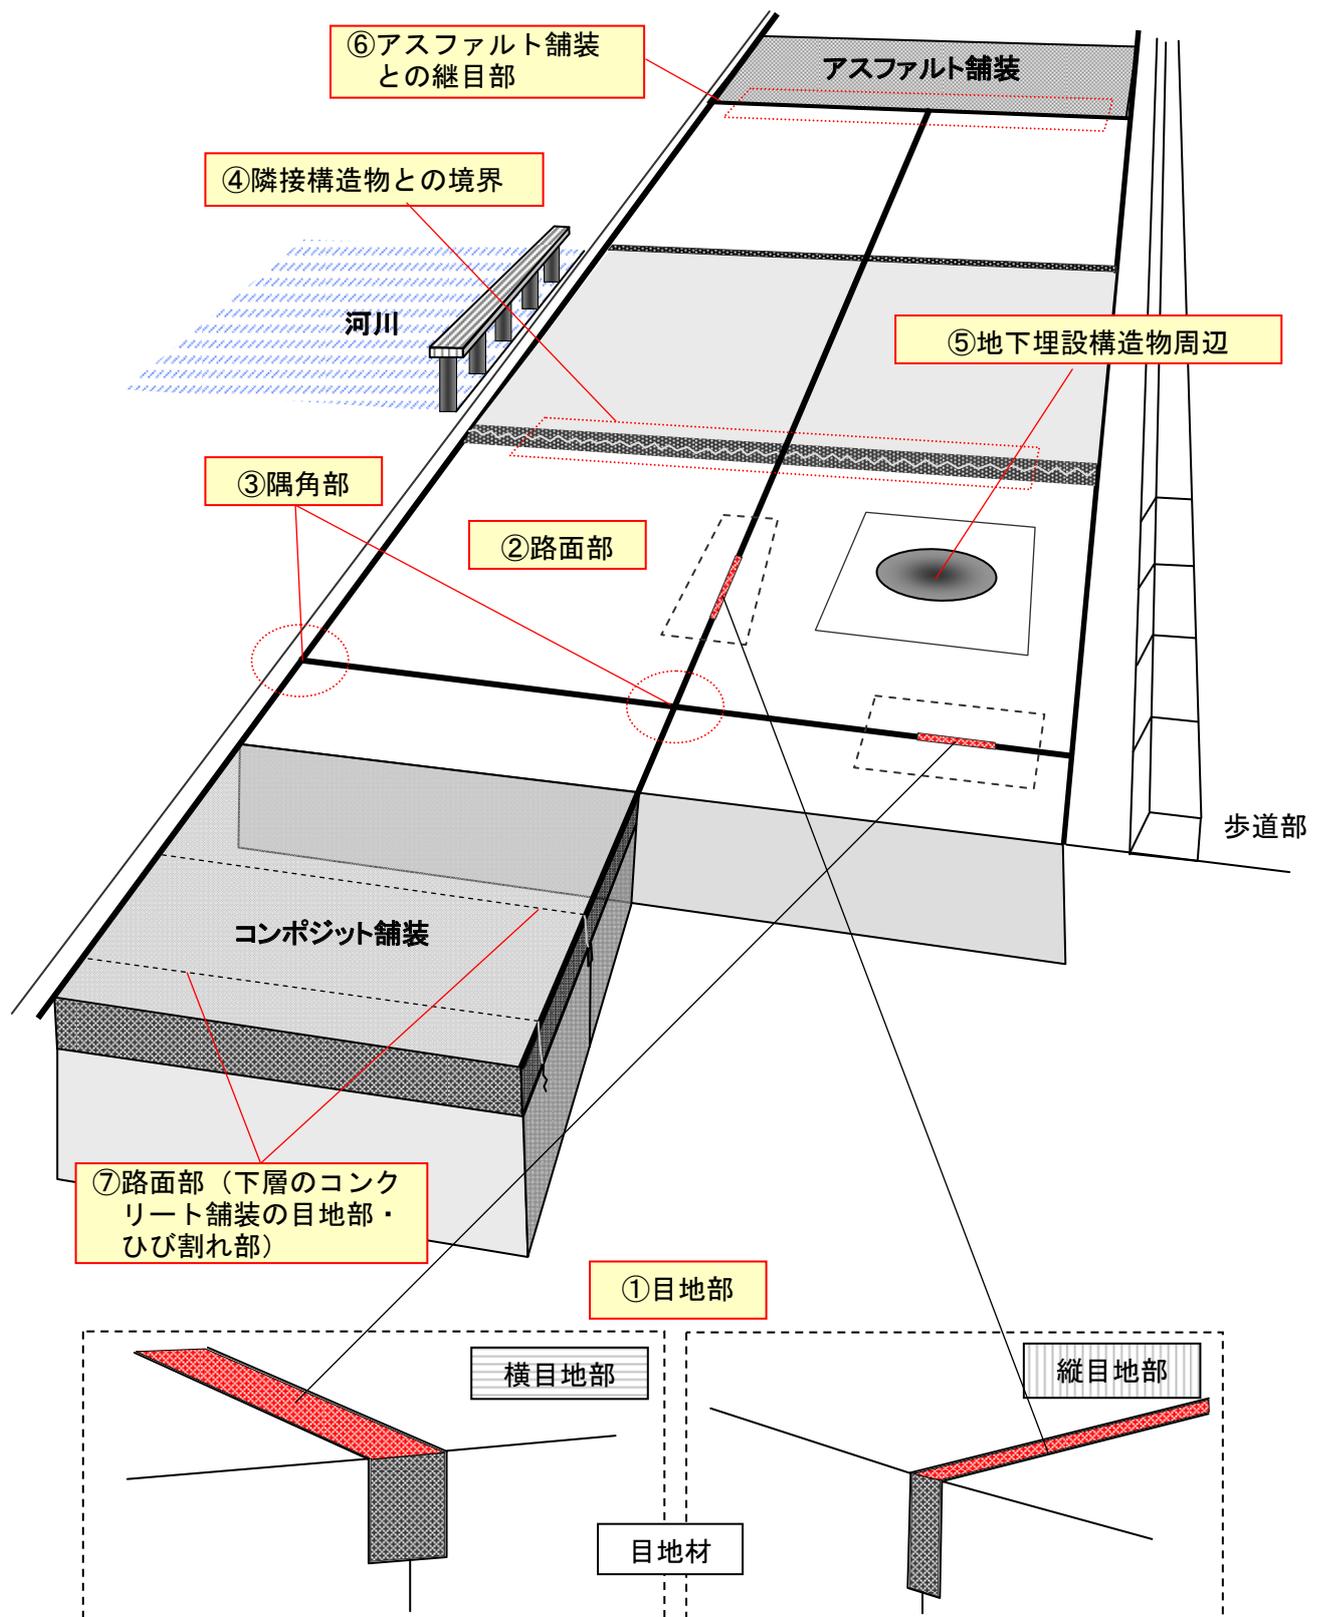
図 2.1 着目点

着目点は、普通・連続鉄筋・転圧・プレキャストコンクリート版舗装では、①目地部 ②路面部 ③隅角部 ④隣接構造物との境界 ⑤地下埋設構造物周辺 ⑥アスファルト舗装との継目部 とし、コンポジット舗装では、⑦路面部（下層のコンクリート舗装の目地部・ひび割れ部）とする。コンポジット舗装の着目点は、目視により下層のコンクリート舗装の目地部・ひび割れ部を特定することが困難であるため、表層のアスファルト舗装の路面部を着目点とした。

図 2.1 に着目点を図示するとともに、2.2.1～2.3.1 において着目点毎の代表的な変状・破損について写真およびイメージ図を示すので、点検時の参考とされたい。

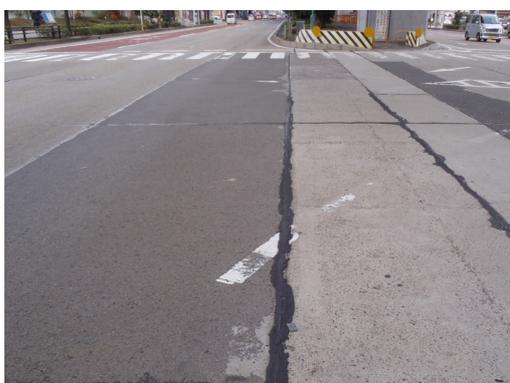
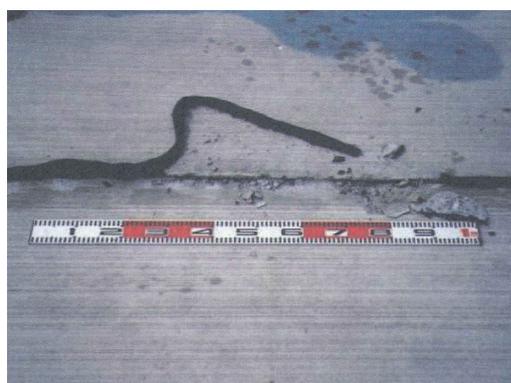
写真 2.2 目地材のはみ出しの例¹⁾

目地材のはみ出しや飛散は、夏期など高温時にコンクリート版が膨張して目地材が押し出されて目地の外にはみ出し、通行車両の影響ではがれ、飛散することが多い。

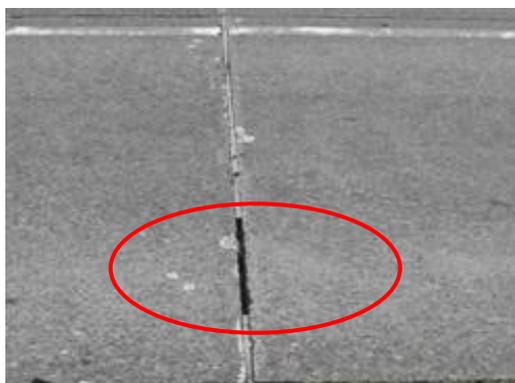
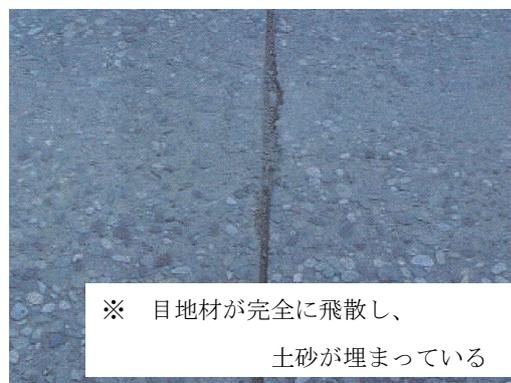
写真 2.3 目地材の飛散の例¹⁾

目地材がはみ出し、飛散すると平坦性の悪化や雨水の浸入、土砂づまりなどの原因となり、目地部の大きな損傷につながることもある。

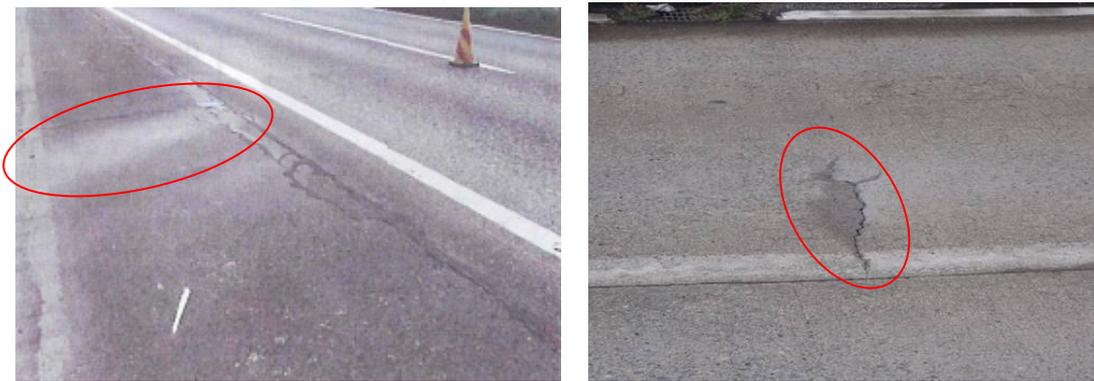
写真 2.4 ポンピングの痕跡の例¹⁾

目地部から雨水が侵入し、その水が路盤や路床に含まれ飽和状態にあるとき、交通荷重によってコンクリート版がたわみ、路盤のシルトや粘土等の細粒分が目地部から吹き出すことがある。この現象をポンピングという。その結果、目地部の版下（路盤）に空洞を生じることがあり、これをエロージョン（浸食）といい、路盤支持力が低下することでコンクリート版の損傷が進行することとなる。

特に雨が降った後は、ポンピングによるエロージョンの痕跡を発見しやすい。

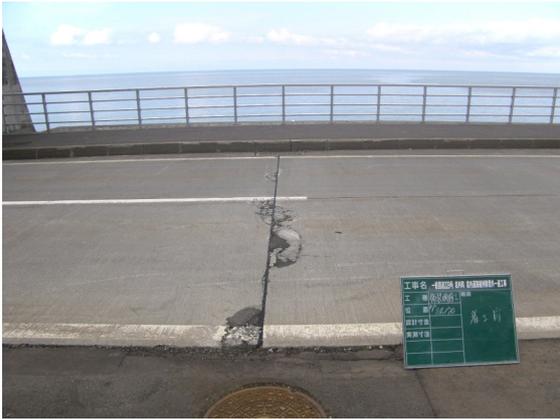
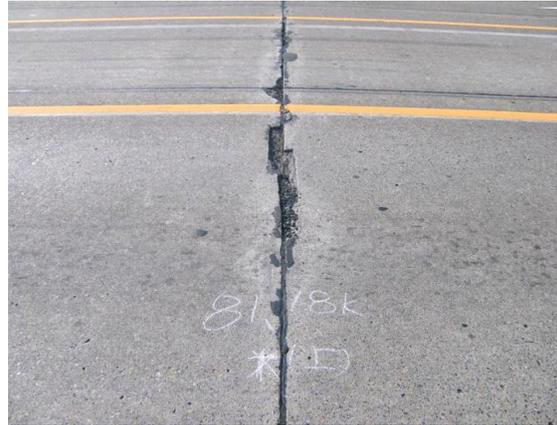
写真 2.5 目地部の角欠けの例

目地部に角欠けが生じた場合、車両の走行性や安全性・快適性を損ない、振動や騒音によって沿道環境を悪化させることがある。また、走行荷重の影響で目地部の大きな破損につながることもある。

(収縮目地部の角欠け)

(膨張目地部の角欠け)

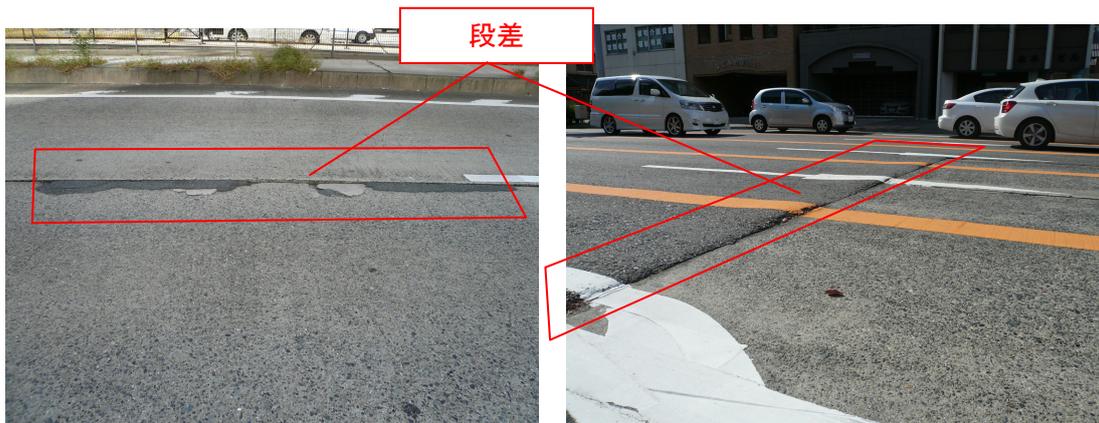
写真 2.6 目地部の段差の例

段差の発生は、「【参考】横目地部の損傷発生プロセスの概念 (p.11)」に示すように、目地から雨水等の浸入が引き金となり、供用に伴う繰り返し荷重によって、路盤等が洗掘されて段差発生へとつながる。段差は進行するとコンクリート舗装版の構造的な破壊に至る損傷である。したがって、目地部の損傷は早い段階での補修が、コンクリート舗装を維持する上できわめて重要である。

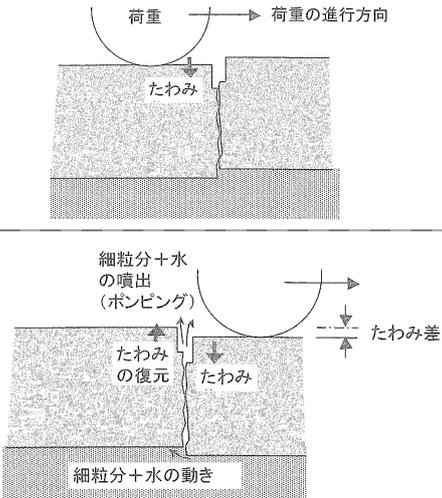
<p>②アプローチ版（車両の進入側の版）とリープ版（車両の退出側の版）のたわみ（沈下）とその復元によるポンピング作用によって、路盤上面の水が圧縮して吐き出されるように急速に移動する。その際、路盤表面の細粒分も水と一緒に移動するが、細粒分の一部は水と一緒に目地からコンクリート版表面に噴出する。</p>

<p>③リープ版下の細粒分が洗掘・移動して、空洞が生じる。</p>

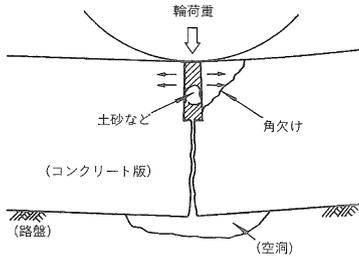
<p>⑤空洞ができることで段差が発生する。あるいは、リープ版の表面に引っ張り応力が働きひび割れが発生する。このように段差は必ずリープ版が沈下するように発生する。</p>

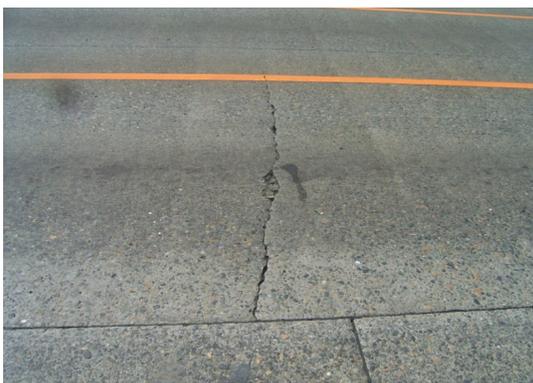
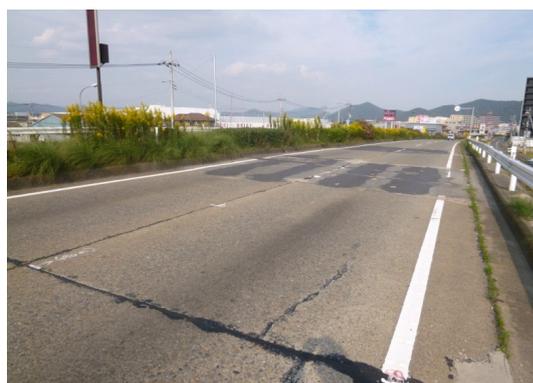
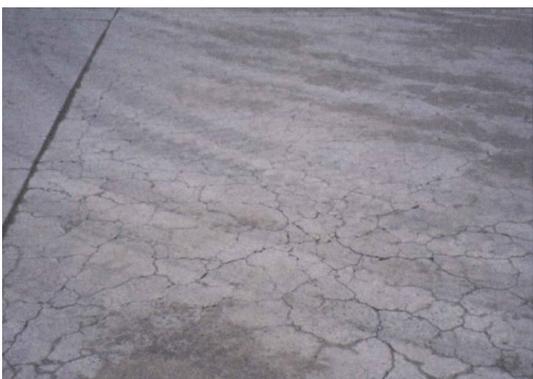
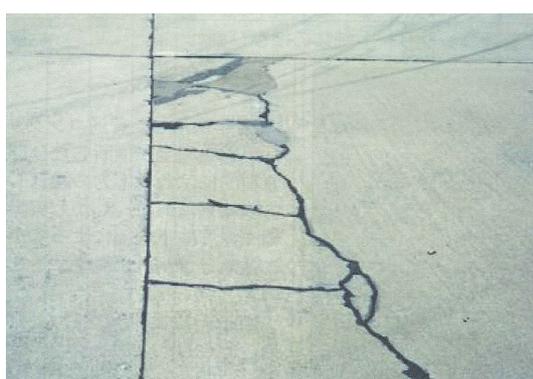
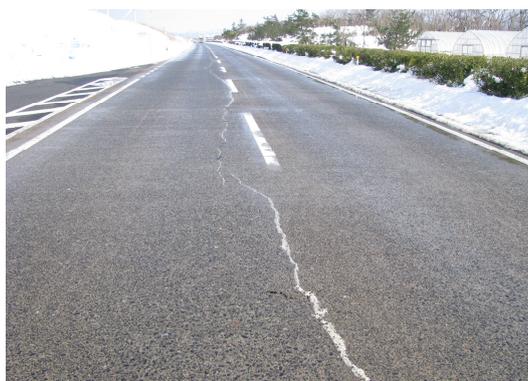
写真 2.7 路面部のひび割れの例

コンクリート版に発生するひび割れのうち、版底面に達する横ひび割れや縦ひび割れは舗装の耐久性や構造を直接阻害する恐れがあるため、点検によりひび割れの兆候を早期に発見することは舗装の長寿命化を図る上で非常に重要である。

①横ひび割れ

②縦ひび割れ

③亀甲状ひび割れ¹⁾

④ダウエルバー設置不良によるひび割れ¹⁾

⑤縦目地がない舗装における縦ひび割れ

- ① 連続鉄筋コンクリート舗装では、ひび割れに注意が必要。
詳細は「【参考】連続鉄筋コンクリート舗装におけるひび割れ」(p.15)を参照されたい。
- ② 普通コンクリート舗装では、目地部近辺にひび割れが生じやすい。
ダウエルバーの設置が不良である場合、目地部から 30cm 程度離れた位置(ダウエルバー端部)に横ひび割れやダウエルバーに沿った縦ひび割れが生じやすい。
- ③ 転圧コンクリート舗装では、ポットホール、スケーリングが生じやすい。
施工時の転圧が不良である場合(特にポーラスコンクリート)、モルタルと骨材の付着が切れることによりポットホールが生じやすい。
細骨材率が 40%を下回るコンクリートを使用した場合、スケーリングが生じやすい。

- ① 積雪寒冷地では、凍上によるひび割れ、アルカリ骨材反応によるひび割れ、スケーリング、わだち掘れ、ポリッシングが生じやすい。
凍上抑制層厚が不足している場合、路床の凍上によりコンクリート版が持ち上がった状態となり、路盤支持力の不足や不均一によりひび割れが生じる。
融雪剤として塩化ナトリウム(NaCl)を散布している場合、コンクリートに不良な骨材(反応性シリカを含んだ骨材)を使用していると、写真 2.7 に示すようなアルカリ骨材反応特有の亀甲状のひび割れが生じやすい。
- ② 重交通に供されている場合、ポリッシングが生じやすい。

- ① 車線毎に縦目地を設けない場合、縦ひび割れが生じやすい。
連続鉄筋コンクリート舗装において、基準類で縦目地間隔が規定される以前に施工された長期供用中の舗装は、車線毎に縦目地を設けていないことがあるので注意が必要である(写真 2.7 参照)。

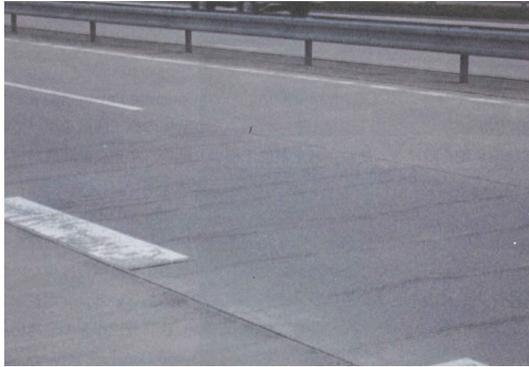
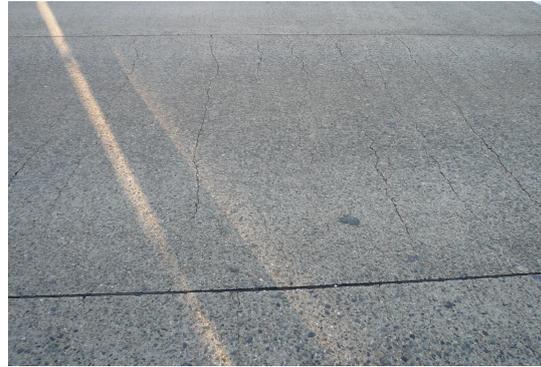
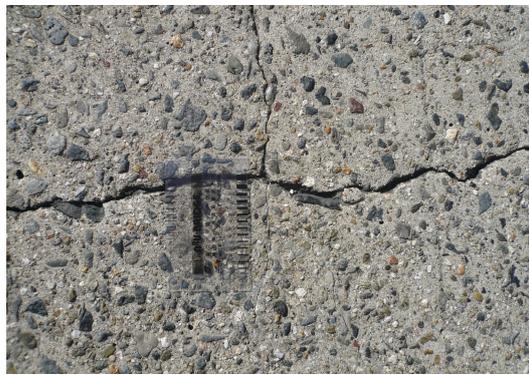
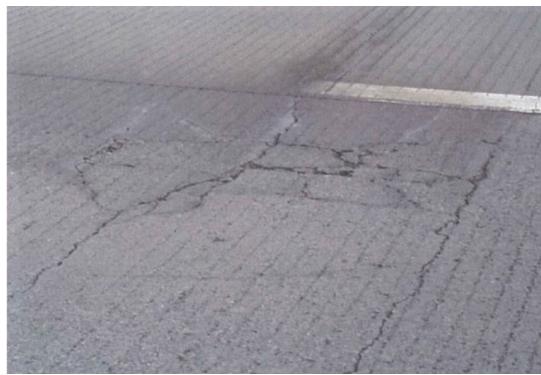
写真 2.8 連続鉄筋コンクリート舗装のひび割れの例

①適切なひび割れ¹⁾

②ひび割れ間隔が不規則

③ひび割れ幅が大きい

④パンチアウト¹⁾

適切なひび割れ幅の目安は 0.3mm 程度、また、適切なひび割れ間隔の目安は 50~200cm 程度である。また、設計されたひび割れは横ひび割れであり、縦ひび割れではない（写真 2.8①参照）。

ひび割れ間隔が不規則であれば、ひび割れが局所的に集中してひび割れ幅が大きくなる可能性が高い。このようなひび割れは供用開始直後から認められる可能性があるので注意が必要である（写真 2.8②参照）。

適切なひび割れ間隔であっても、供用年数の増大とともにひび割れ幅が拡大する。ひび割れ幅が大きくなると、角欠けも生じやすくなるので注意が必要である（写真 2.8③参照）。

横ひび割れのひび割れ幅が拡大すると、荷重伝達能力が低下し、縦ひび割れが発生する。その後、当該ひび割れに囲まれたコンクリートががたつく、もしくは飛散する（パンチアウトと呼ばれる）ので注意が必要である（写真 2.8④参照）。

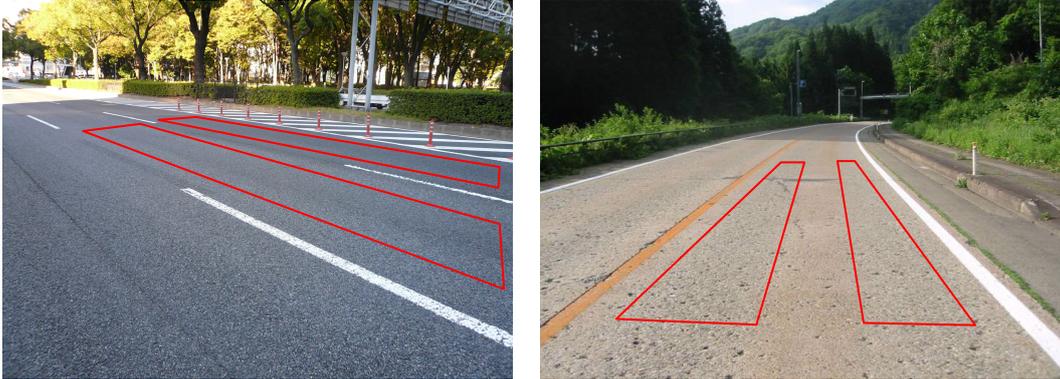
写真 2.9 路面部のわだち掘れの例

コンクリート版のわだち掘れは、車輪が走行する位置に連続的に生じる横断方向の凹凸である。わだち掘れが進行すると、車両の走行性や安全性・快適性を損ない、振動や騒音によって沿道環境を悪化させる場合がある。わだち掘れは、タイヤチェーンの走行により、すり減り作用を受け、表面のモルタルがはく奪、粗骨材が摩耗して生じる摩耗わだちがほとんどである。

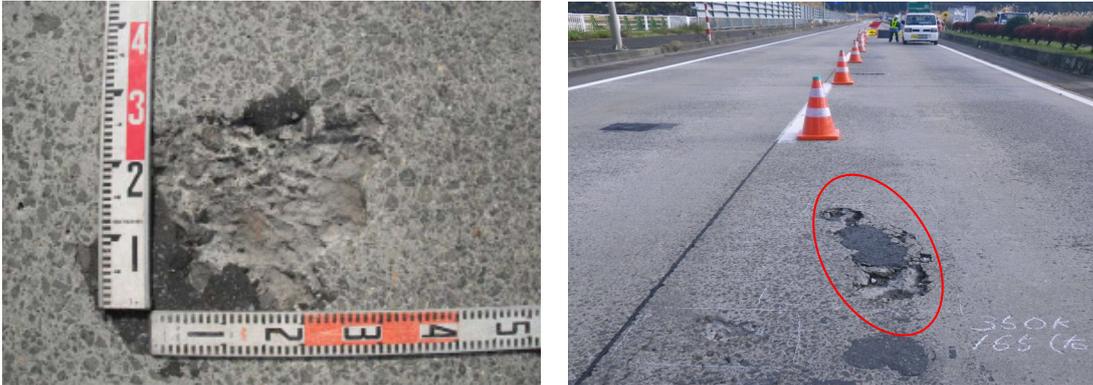
コンクリート版に発生するポットホールは、版の表面に生じる直径10cm~100cmの小穴のことをいう。ポットホールは、局部的に生じた材料分離、吸水膨張する品質の悪い粗骨材の使用や施工時の木くずなどの異物の混入などが原因で生じることがある。

写真 2.10 路面部のポットホールの例
(黒く見える部分はアスファルトによる補修跡)

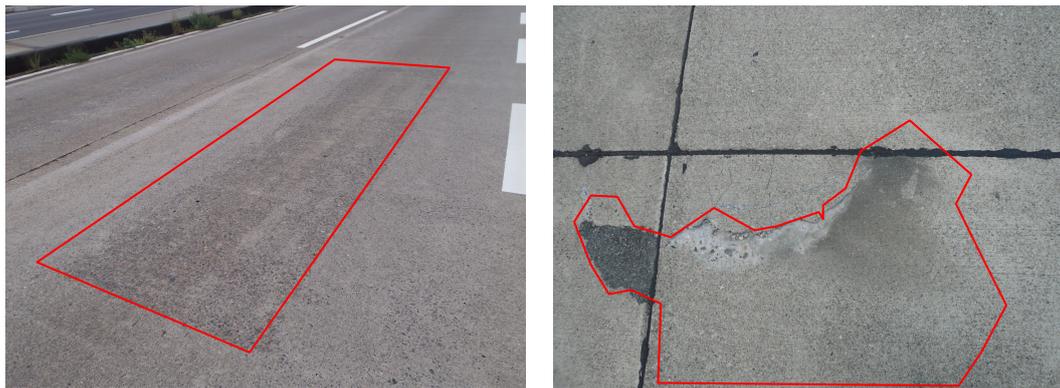
写真 2.11 路面部のスケーリングの例

スケーリングは、版表面のモルタル分が剥がれることをいう。スケーリングの程度により、車両の走行性や安全性・快適性を損ない、振動や騒音によって沿道環境を悪化させる場合もある。スケーリングは、版表面の硬化不良や初期凍害により発生する。また、供用中の凍結融解作用や融雪剤散布、コンクリートの空気量不足等が原因で発生することもある。

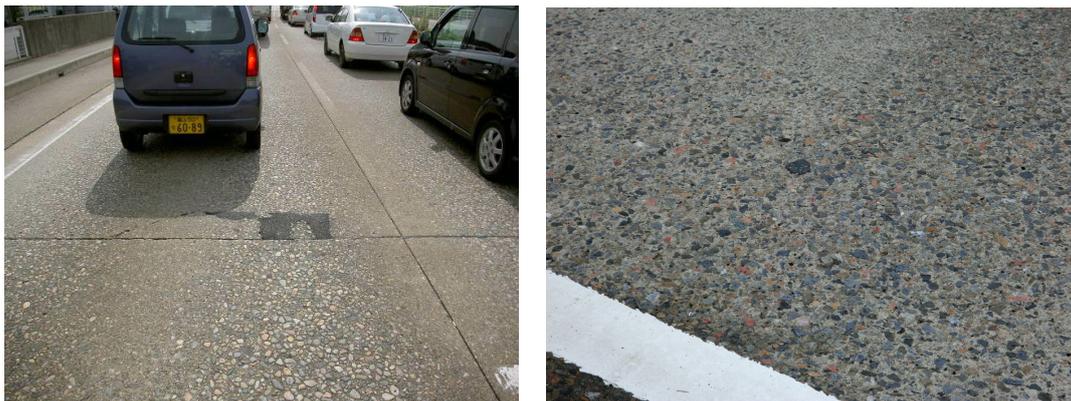
写真 2.12 路面部のポリッシングの例

ポリッシングは、粗面仕上げ面が破損し、表面が磨かれた状態をいい、コンクリート版がポリッシングを受けるとすべり抵抗が低下する。

コンクリート版のポリッシングは、通常の車両走行やタイヤチェーンの影響で表面仕上げが消失し、露出した軟質骨材が磨かれることなどが原因で生じる。

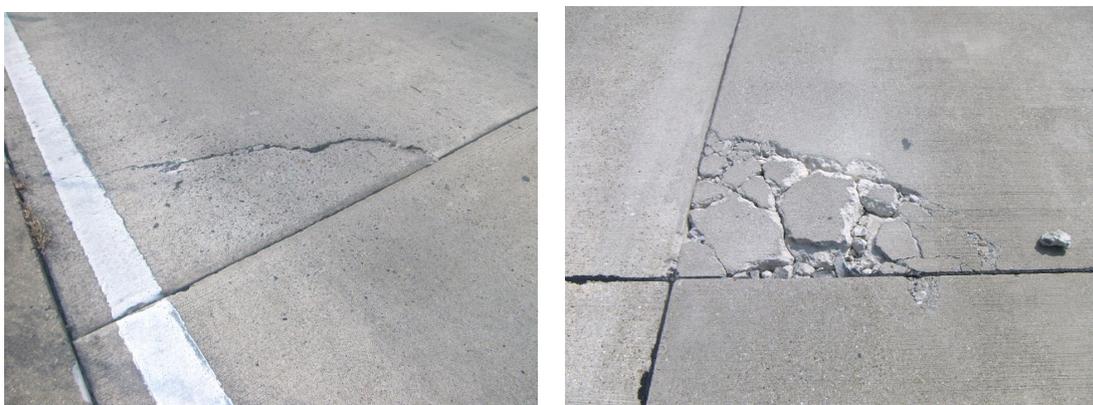
写真 2.13 隅角部のひび割れ・角欠けの例

隅角部に生じるひび割れは、コンクリート版が薄い場合や、鉄網やダウエルバーを入れない場合に発生することが多い。隅角ひび割れが生じた後に、損傷が進行すると角欠けが生じる。

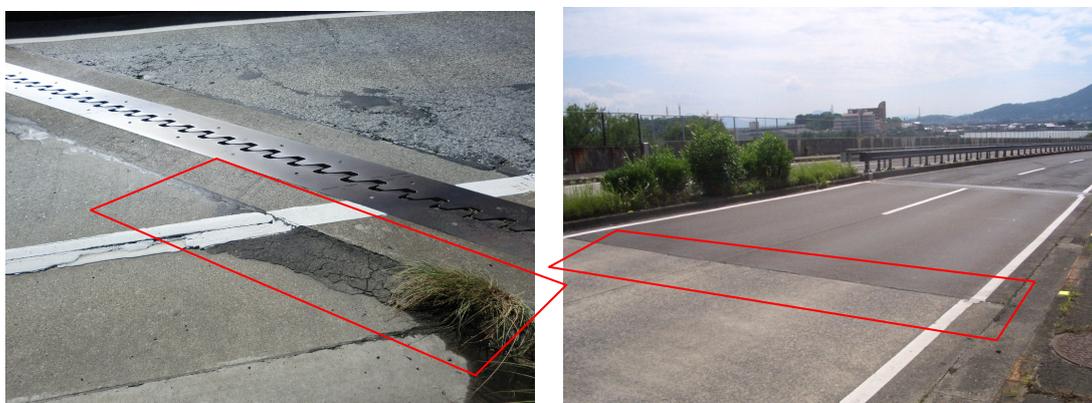
写真 2.14 隣接構造物境界との段差の例

橋梁の伸縮装置とコンクリート版との境界に生じる段差は、主に摩耗抵抗性の違いによって発生するか、橋台背面の盛土の不等・経年沈下等によって発生する。

(橋梁とコンクリート版との境界)

(踏掛版とコンクリート版との境界)

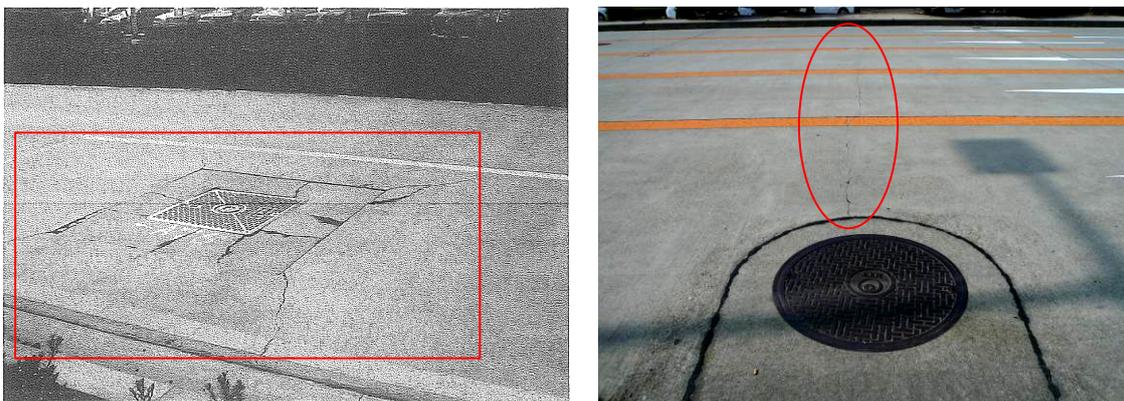
写真 2.15 隣接構造物境界とのひび割れの例²⁾

コンクリート版内にマンホールがある場合、目地以外に不規則な拘束ひび割れが生じることがある。このひび割れは、異種構造物が版内に含まれることで発生するもので、目地を適切な位置に配置しないと生じることが多い。

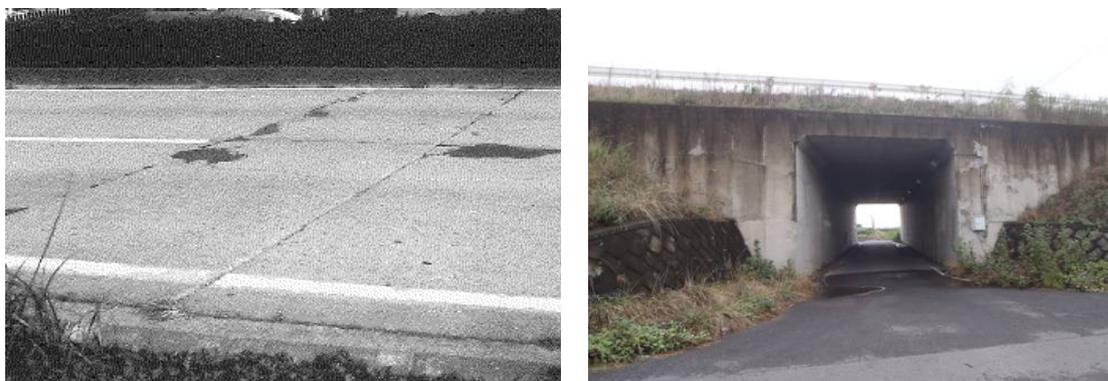
写真 3.16 地下埋設構造物周辺のひび割れ・段差の例²⁾

ひび割れや段差は、地下埋設構造物周囲の路床・路盤の締固め度の不均一性や地下埋設構造物を含めた舗装剛性の違い等によって発生する。

地下埋設構造物周辺に生じる代表的な変状・破損には、コンクリート版下にボックスカルバートが横断しているような場合に生じる、ひび割れや段差がある。

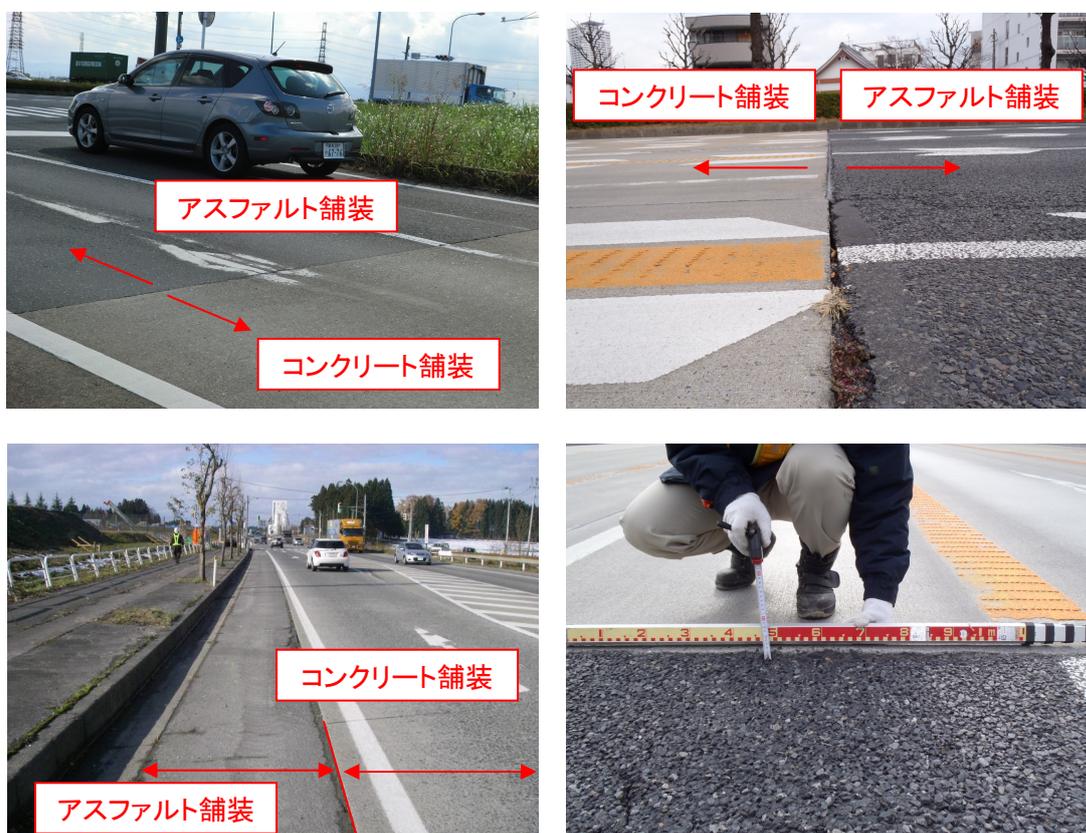
写真 2.17 アスファルト舗装との継目部の段差・開きの例

アスファルト舗装との継目部に生じる段差・開きは、主にアスファルト混合物の高温時の流動・圧密が原因で生じることが多い。また、歩道アスファルト舗装との継目部に生じる段差・開きは、舗装構造の違い等の影響による。

アスファルト舗装とコンクリート版との継目部に生じる代表的な変状・破損には、段差や継目部の開きなどがある。なお、アスファルト舗装に起因する変状が先行して生じ、その後、コンクリート舗装に起因する変状へと進展することが一般的である。

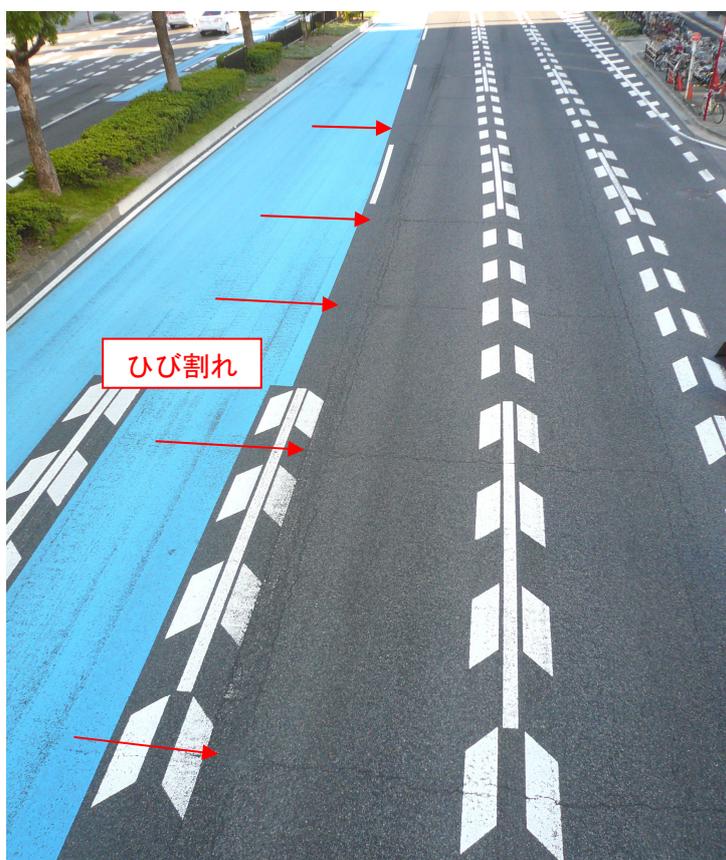
写真 2.18 リフレクションクラックの例

下層のコンクリート舗装の横目地部およびひび割れ部では層間の変形が異なることによりリフレクションクラック（主に、横ひび割れ）が生じることが多い。

下層のコンクリート舗装の目地部やひび割れ部の位置で、表層にリフレクションクラックが生じやすい。

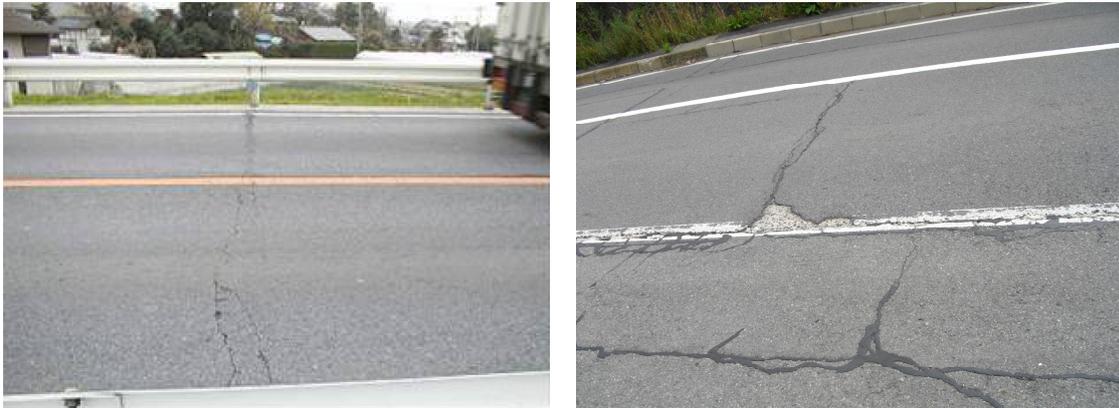
写真 2.19 リフレクションクラックの例

(左：転圧コンクリート舗装を基層としたコンポジット舗装³⁾、
右：アスファルトオーバーレイ補修を施した舗装)

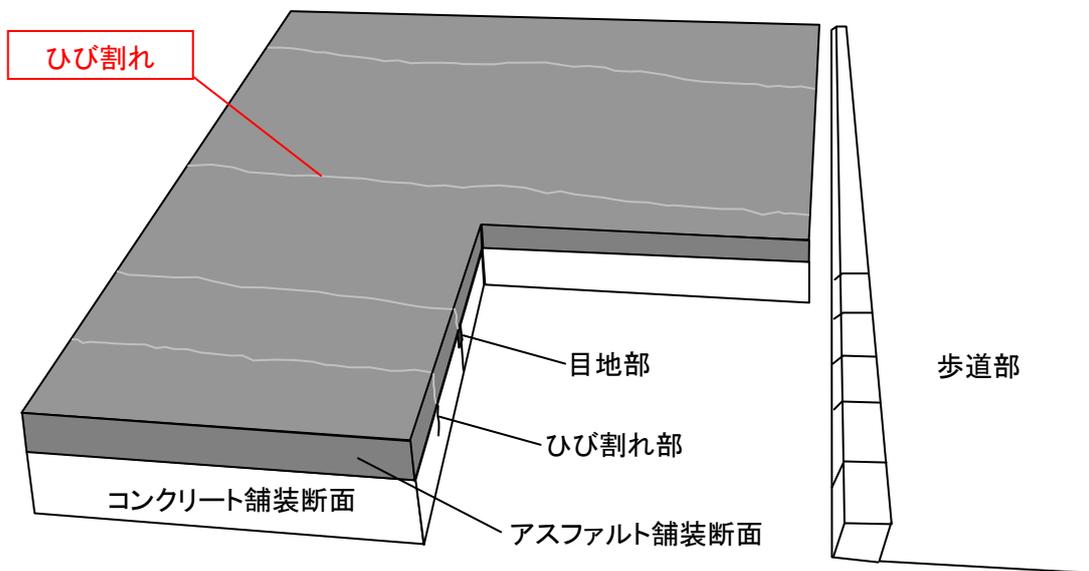
図 2.16 リフレクションクラックのイメージ

※下層のコンクリート版の目地部・ひび割れ部にひび割れが発生する
