| コンクリート部材の損傷 | ⑦ 剥離・鉄筋露出 | 1 / 20 |

## (I) 一般的性状・損傷の特徴

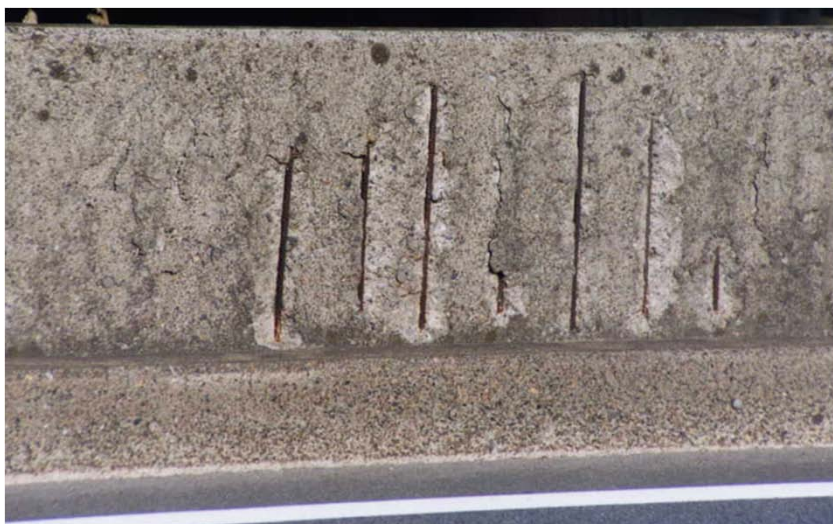
写真番号 7.1.1

剛性防護柵に, 剥離・鉄筋露出が生じた例

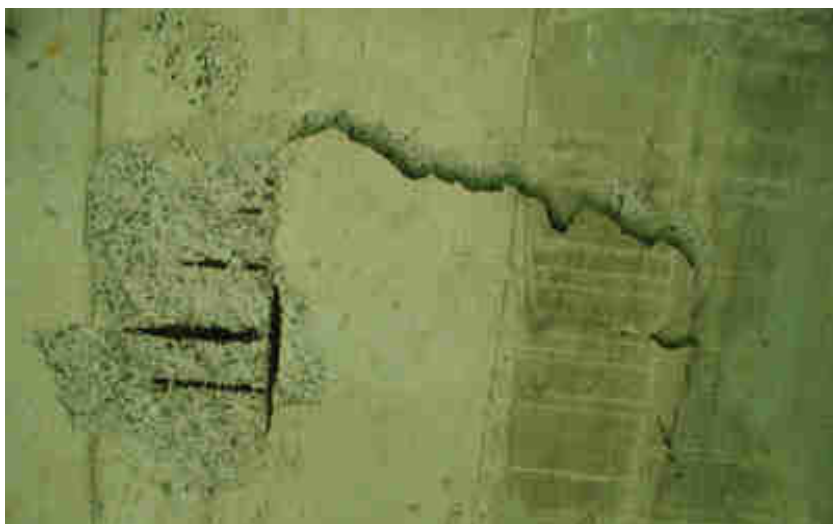
写真番号 7.1.2

床版下面に広がりのある剥離・鉄筋露出が生じた例

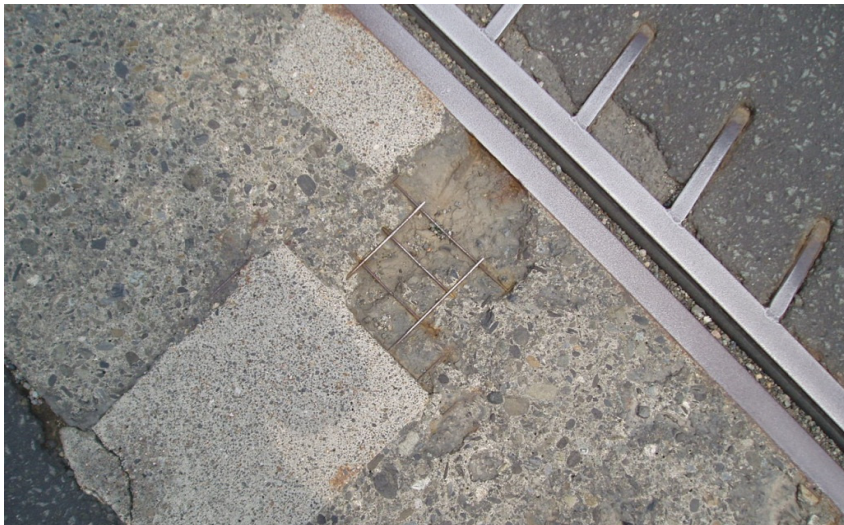
写真番号 7.1.3

伸縮装置のコンクリートが剥離し、溶接金網が露出している例

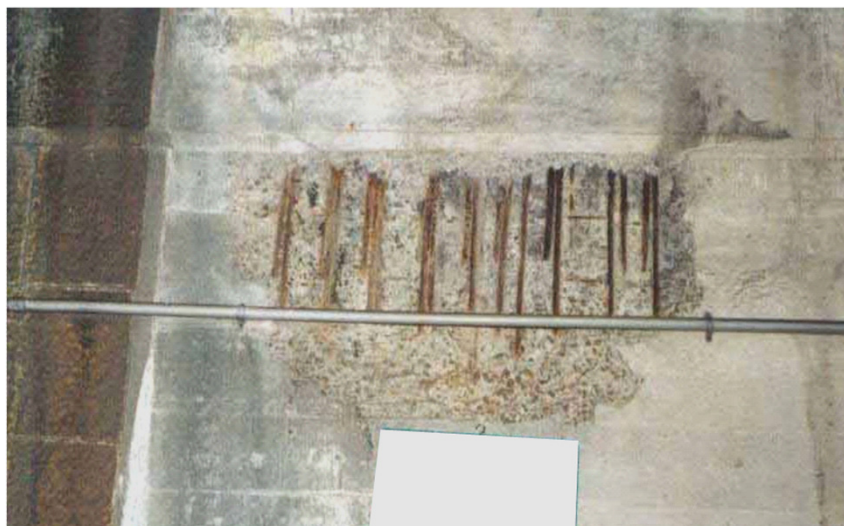
写真番号 7.1.4

橋台の縦壁に、剥離・鉄筋露出が生じた例

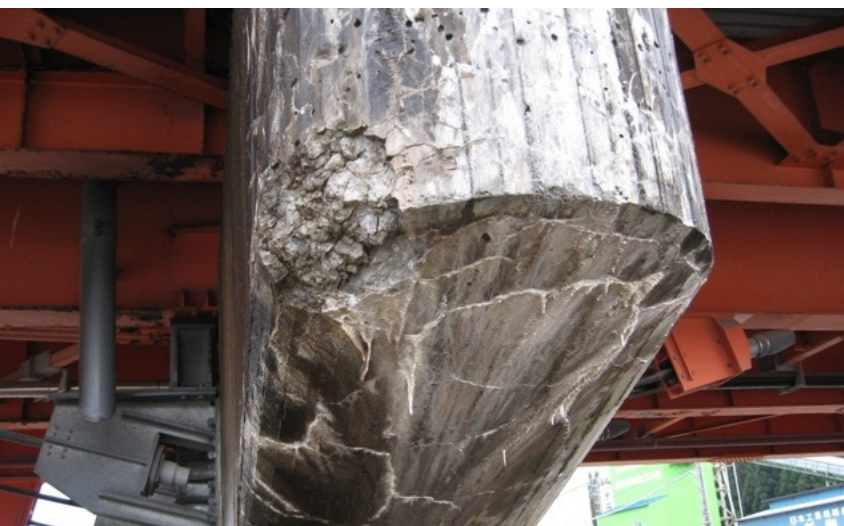
写真番号 7.1.5

橋脚の梁部に、ASRが疑われる亀甲状の著しいひびわれが生じており、一部で剥離・鉄筋露出が生じた例

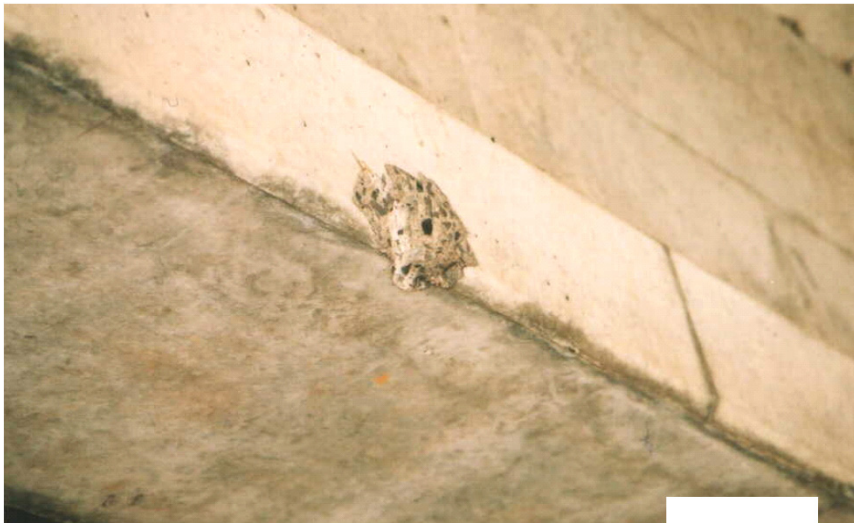
| | 写真番号 | 7.1.6 |

| | 説明<br>コンクリート桁下面の一部に、車両等の衝突によると疑われる、断面欠損が生じた例 | |

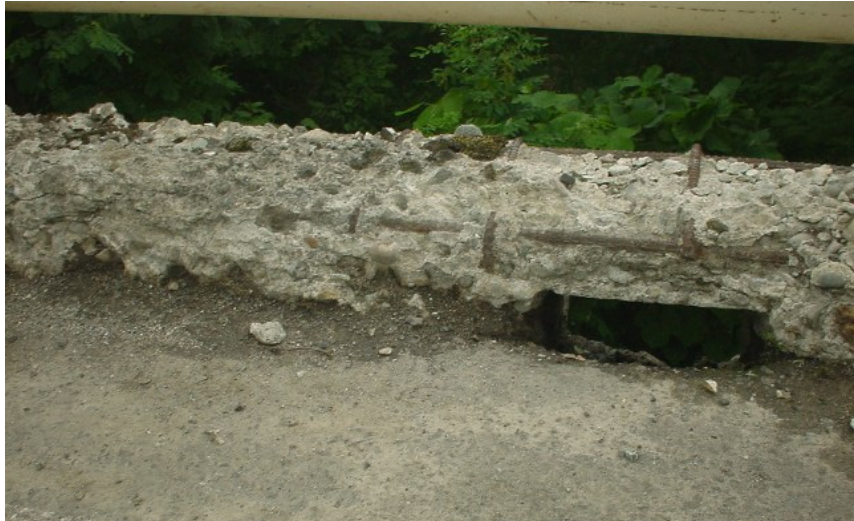
| | 写真番号 | 7.1.7 |

| | 説明<br>地覆に、凍害による剥離・鉄筋露出が生じた例<br><br>寒冷地においてコンクリート中の水分が凍結・融解されると、コンクリートの表面が剥離するポップアウトやスケーリングが生じることがある。 | |

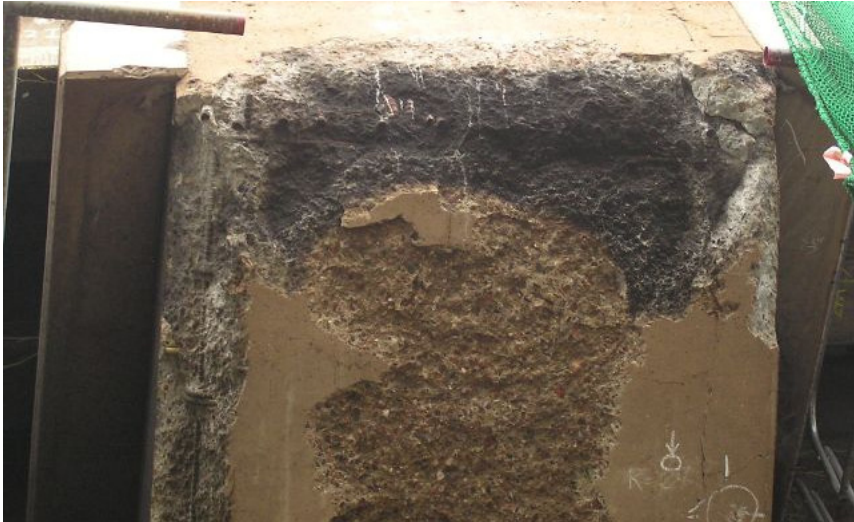
| | 写真番号 | 7.1.8 |

| | 説明<br>橋脚の梁部下面に、火災の高熱による剥離・鉄筋露出が生じた例 | |

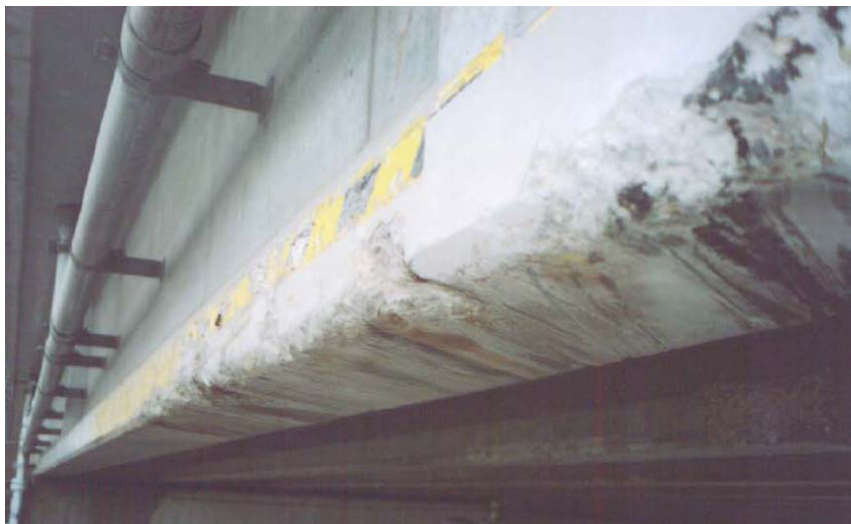
写真番号 7.2.1

欠損(衝突痕)が生じた例

性状によって、「剥離・鉄筋露出」、「変形・欠損」のいずれか又は両方で扱う。

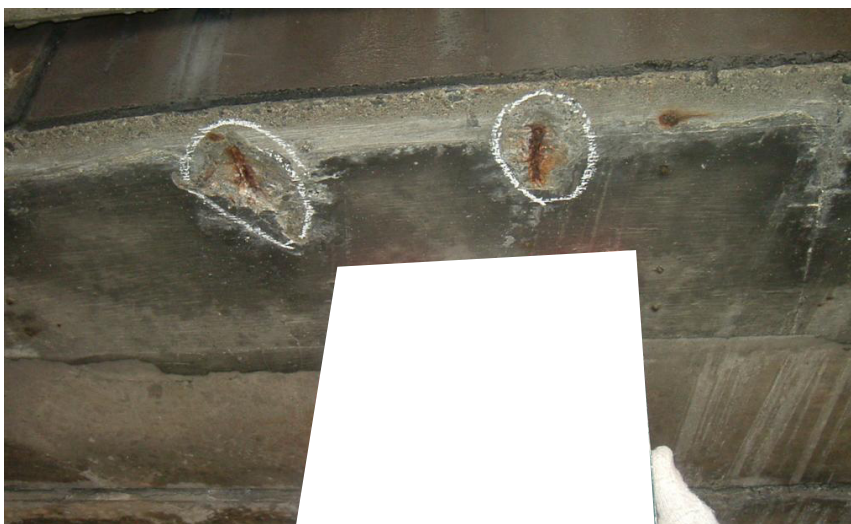
写真番号 7.2.2

欠損(衝突痕)が生じた例

性状によって、「剥離・鉄筋露出」、「変形・欠損」のいずれか又は両方で扱う。

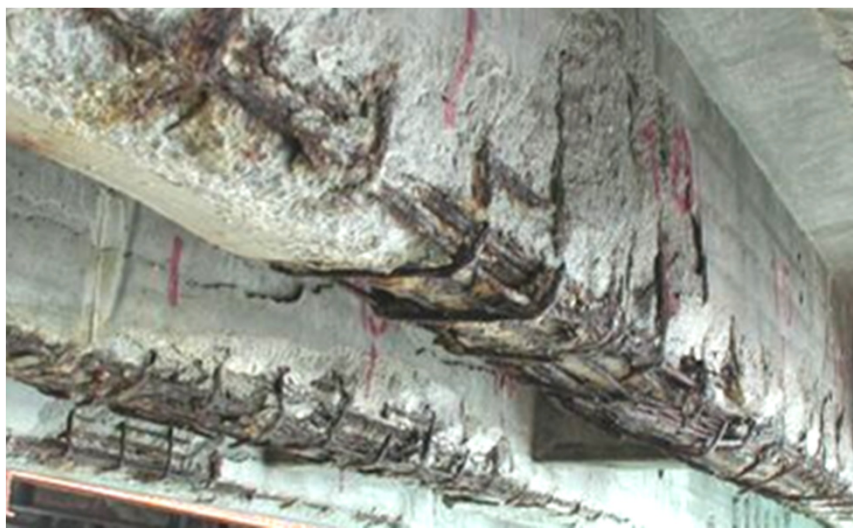
7.2.3

露出した鉄筋が腐食、破断している例

断面欠損が生じているものの、かぶりコンクリートが劣化により脱落している場合は「剥離・鉄筋露出」としてのみ扱い、「変形・欠損」では扱わない。

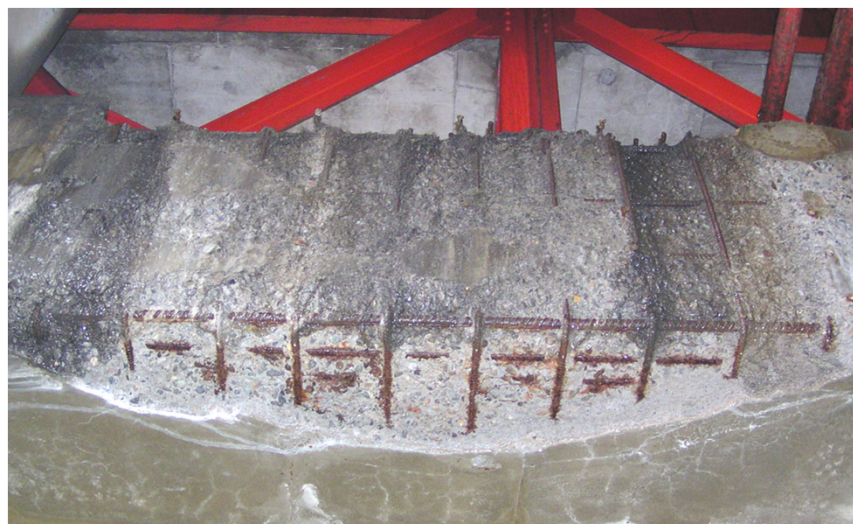
7.2.4

露出した鉄筋が腐食している例

衝突などの大きな外力による断面欠損ではなく、劣化等によってかぶりコンクリートが脱落している場合は、「剥離・鉄筋露出」としてのみ扱う。

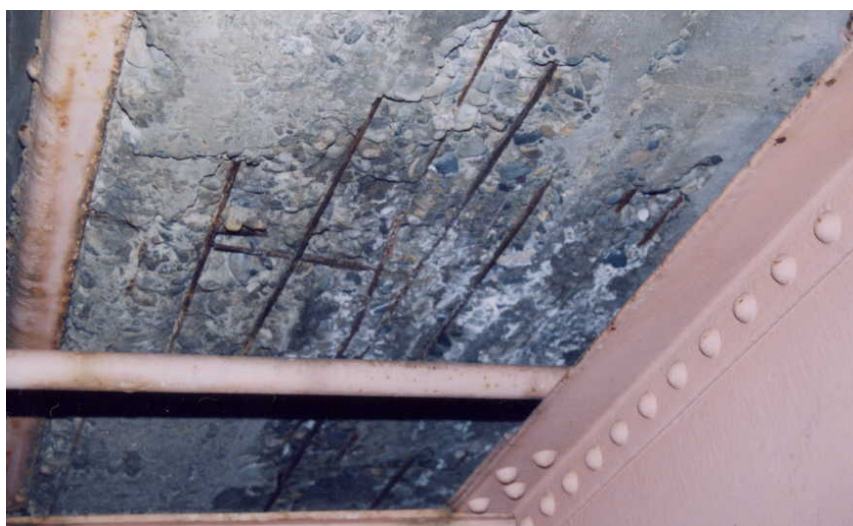
7.2.5

コンクリート床版の下面のかぶりコンクリートが剥離して鉄筋が露出している例

コンクリート床版の場合、小規模な剥落のみでひびわれが生じていない場合には「剥離・鉄筋露出」のみで扱う。剥落部を含め床版コンクリートにわずかもひびわれがある場合には、「床版ひびわれ」としても扱う。

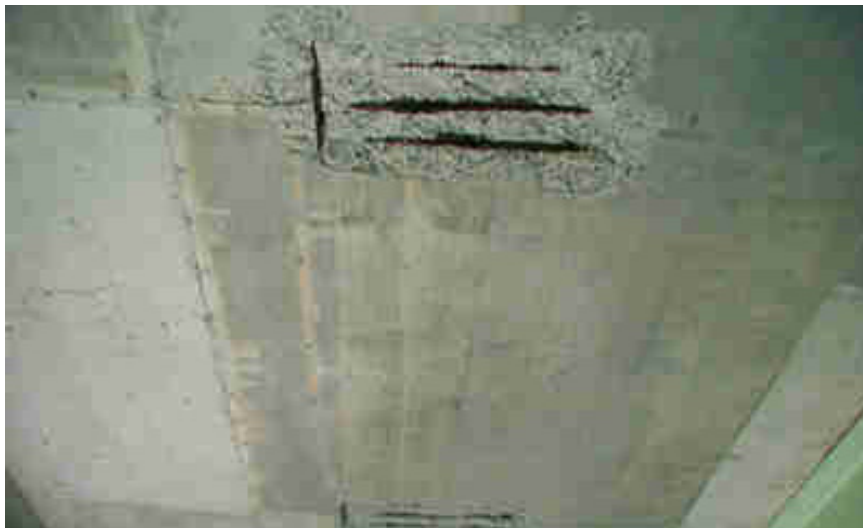
| 写真番号 | 7.2.6 |

| コンクリート床版下面に剥離・鉄筋露出が生じた例 | |
| <p>「剥離・鉄筋露出」と「床版ひびわれ」の2項目で扱う。<br/> コンクリート床版の場合、小規模な剥落のみでひびわれが生じていない場合には「剥離・鉄筋露出」のみで扱う。<br/> 剥落部を含め床版コンクリートにわずかでもひび割れがある場合には、「床版ひびわれ」としても扱う。</p> | |

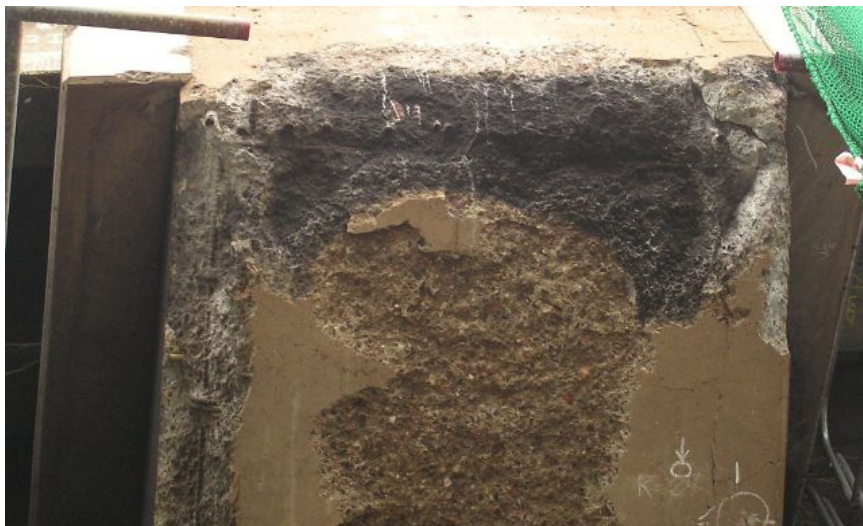
| 写真番号 | 7.2.7 |

| 橋脚梁部に火災の高温による剥離・鉄筋露出とコンクリートの変色が生じた例 | |
| <p>「剥離・鉄筋露出」と「変色・劣化」の2項目で扱う。</p> | |

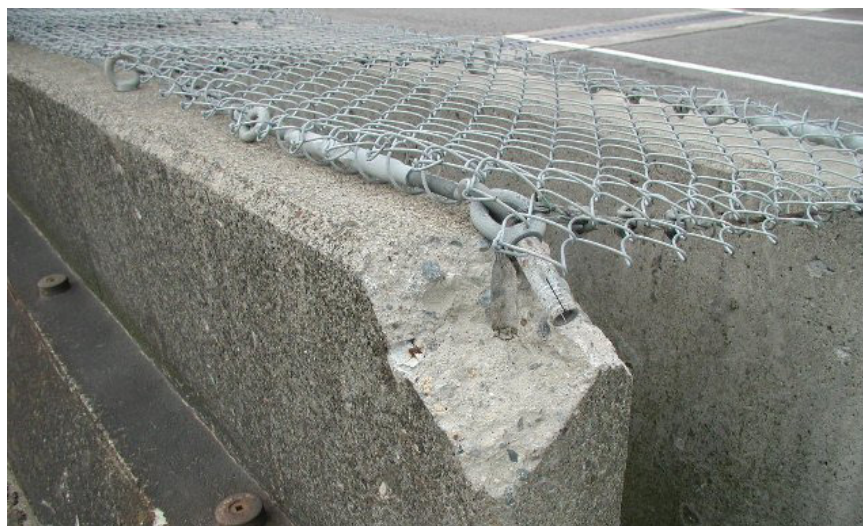
| 写真番号 | 7.2.8 |

| 剛性防護柵のコンクリートに大きな欠損が生じた例 | |
| <p>劣化等によるかぶりコンクリート部の脱落ではなく、衝突などの大きな外力による断面欠損のみである場合、「変形・欠損」としてのみ扱う。</p> | |

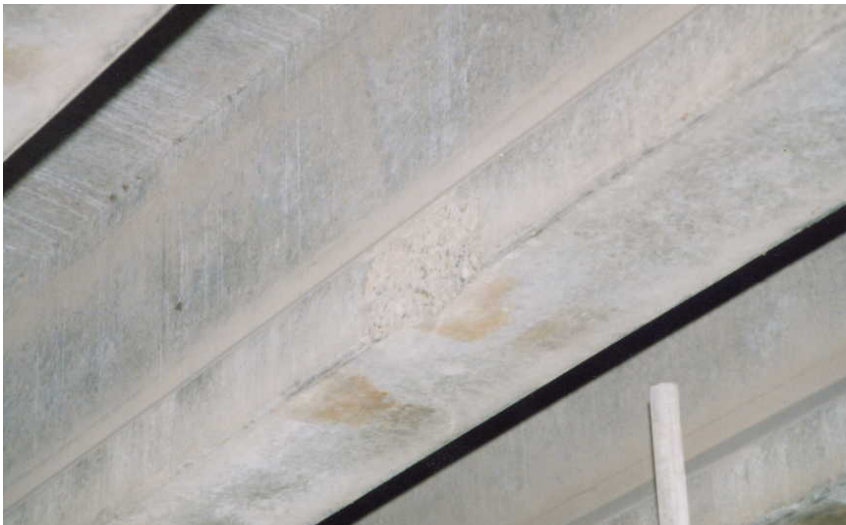
| (Ⅲ) 損傷程度の評価 | |
|---|---|
| | 7.3.1 |

| (Ⅲ) 損傷程度の評価 | |
|---|---|
| | 主桁<br>(S-Gs-C-Mg) |
| | 剥離のみが生じており、鉄筋露出はない。 |

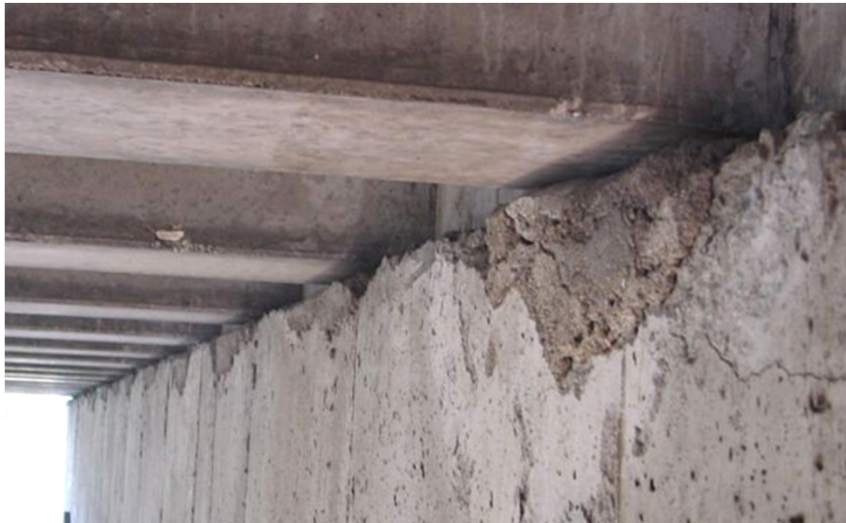
| (Ⅲ) 損傷程度の評価 | |
|---|---|
| | 7.3.2 |

| (Ⅲ) 損傷程度の評価 | |
|---|---|
| | 梁部<br>(P-Tp-C-Pb) |
| | 剥離のみが生じており、鉄筋露出はない。 |

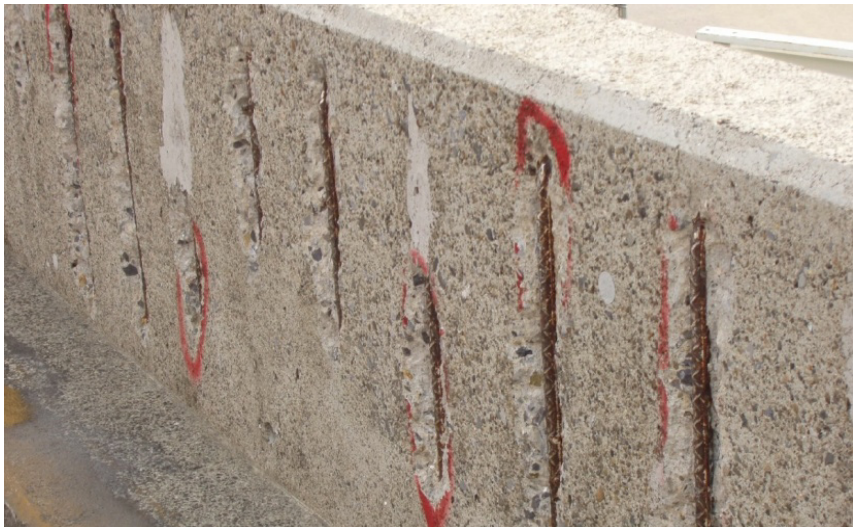
| | 7.3.4 |

| | 防護柵<br>(R-G-C-Gf) |
| | 鉄筋が露出しており、鉄筋の腐食は軽微である。 |

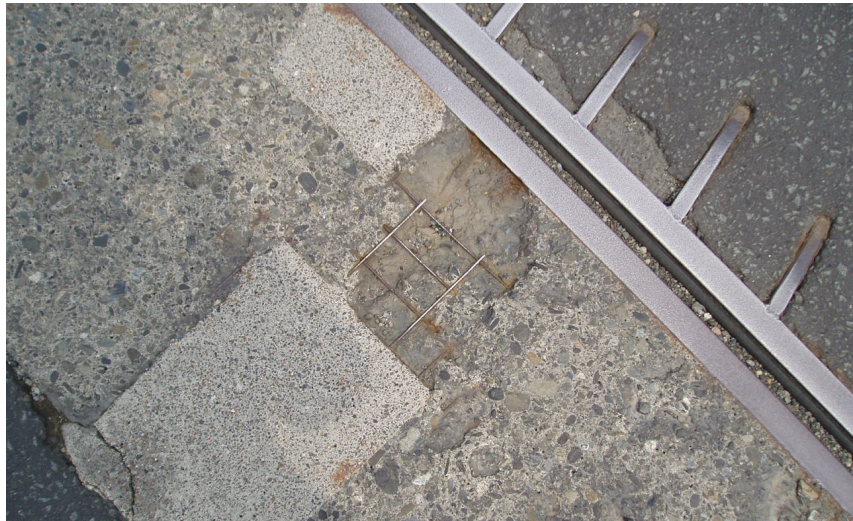
| | 7.3.5 |

| | 伸縮装置<br>(R-E-S-Ej) |
| | 後打ちコンクリートの溶接金網が露出しており、溶接金網の腐食は表面のみで軽微である。 |

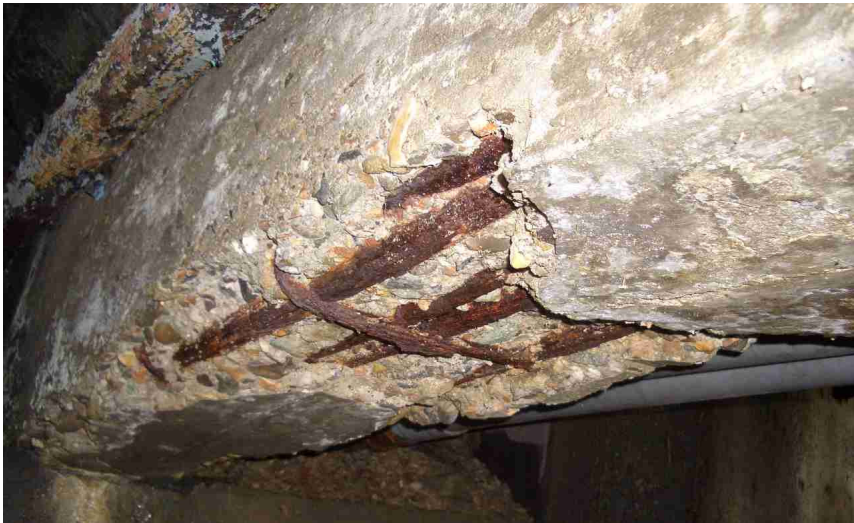
| (Ⅲ) 損傷程度の評価 | |
|---|---|
| | 7.4.7 |

| (Ⅲ) 損傷程度の評価 | |
|---|---|
| | 主桁<br>(S-Gs-C-Mg) |
| | 鉄筋が露出しており、鉄筋が著しく腐食している。 |

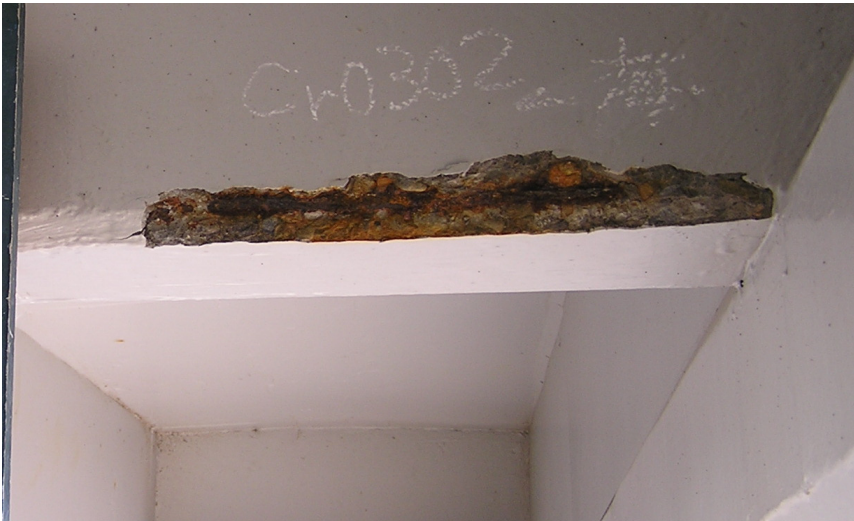
| (Ⅲ) 損傷程度の評価 | |
|---|---|
| | 7.3.8 |

| (Ⅲ) 損傷程度の評価 | |
|---|---|
| | 横桁<br>(S-Gs-C-Cr) |
| | 鉄筋が露出しており、鉄筋が著しく腐食している。 |

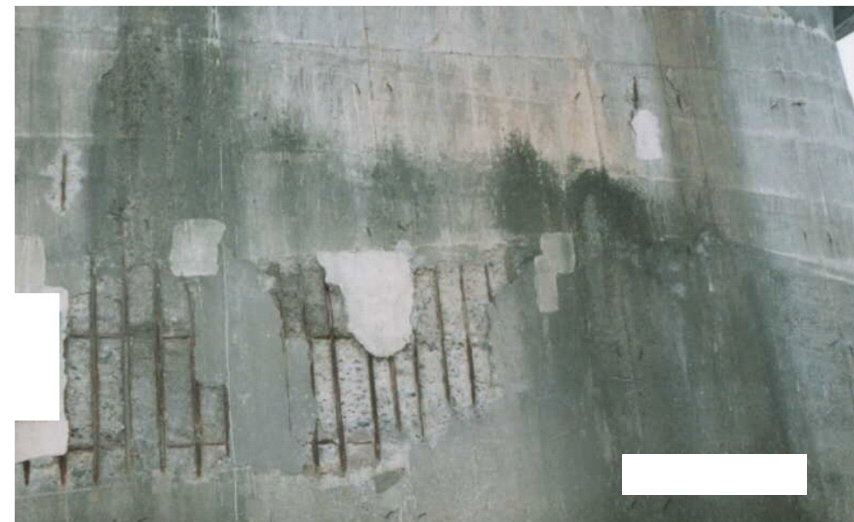
| (Ⅲ) 損傷程度の評価 | |
|---|---|
| | 7.3.9 |

| (Ⅲ) 損傷程度の評価 | |
|---|---|
| | 柱部・壁部<br>(P-Wp-C-Pw) |
| | 鉄筋が露出しており、鉄筋が著しく腐食している。 |

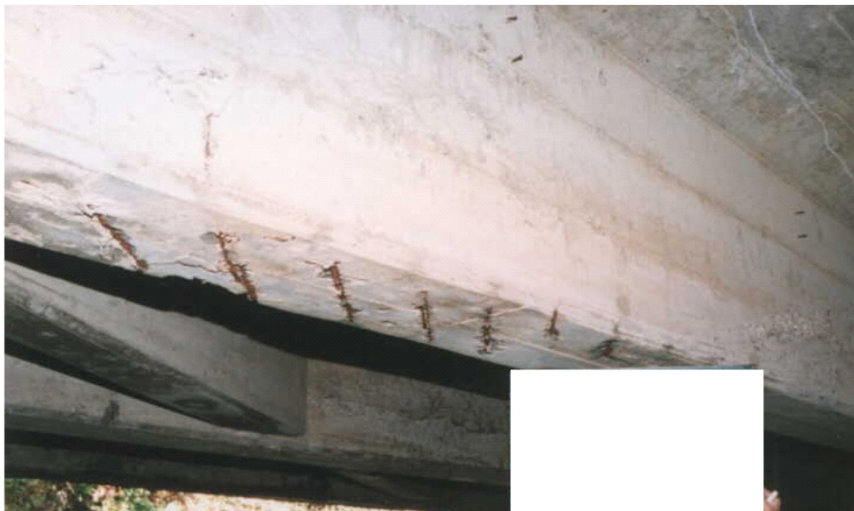
| | 主桁<br>(S-Gs-C-Mg) | |
| | ① 主桁 | |
| | ② 剥離・鉄筋腐食が連続して見られる。 | |
| | ③ 施工によるかぶり不足が原因の場合、当該箇所以外にもかぶり不足である場合があり、今後変状が現れることがある。 | |

| 備考④ | 施工時のかぶり不足や鋼製スペーサーの残置を原因とする剥離・鉄筋露出では、同じ橋の同種の部材でも同じ原因によるかぶり不足の可能性が高く、先行して剥離・鉄筋露出が生じている箇所以外でも順次同様の損傷が現れたり、既に内部で鋼材が腐食していることがある。 | |

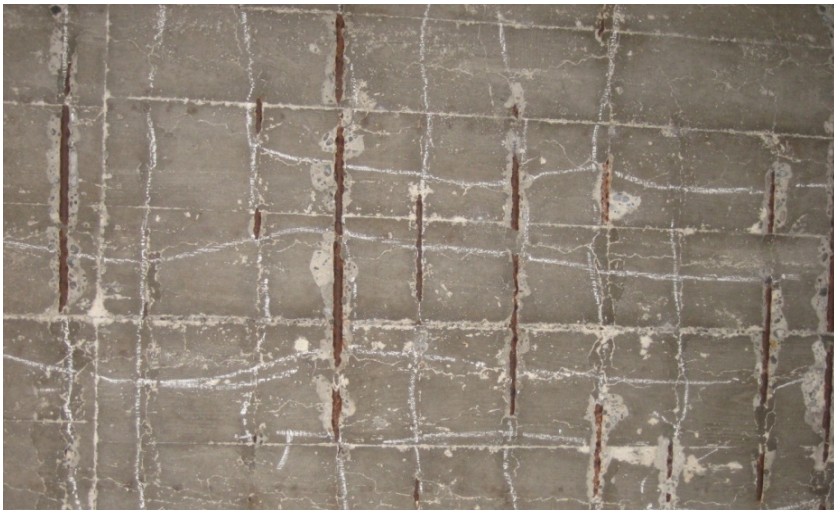
| | 床版<br>(S-Gs-C-Ds) | |
| | ① 床版の下面 | |
| | ② 鉄筋位置に一致したひびわれが生じ、その位置で剥離と鉄筋腐食が広く生じている。 | |
| | ③ 床版のかぶり不足は、ひびわれが鉄筋位置に集中し、床版の耐久性に深刻な影響を及ぼすことがある。 | |

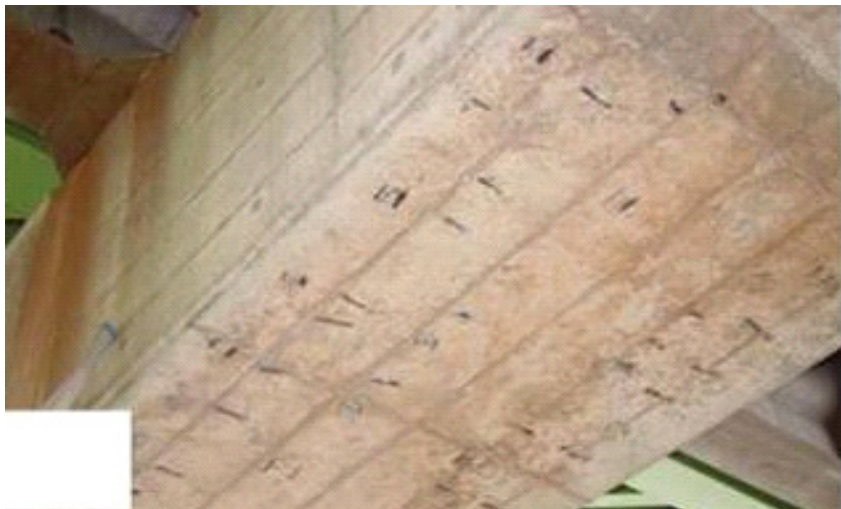
| | 梁部<br>(P-Tp-C-Pb) | |
| | ① 橋脚梁部の下面 | |
| | ② 剥離と鉄筋腐食が広く散在している。 | |
| | ③ 配筋用の鋼製スペーサーや段取り鉄筋がかぶり内に存置されている場合、早期に腐食するとともに、内部の鋼材に腐食が拡大することがある。 | |

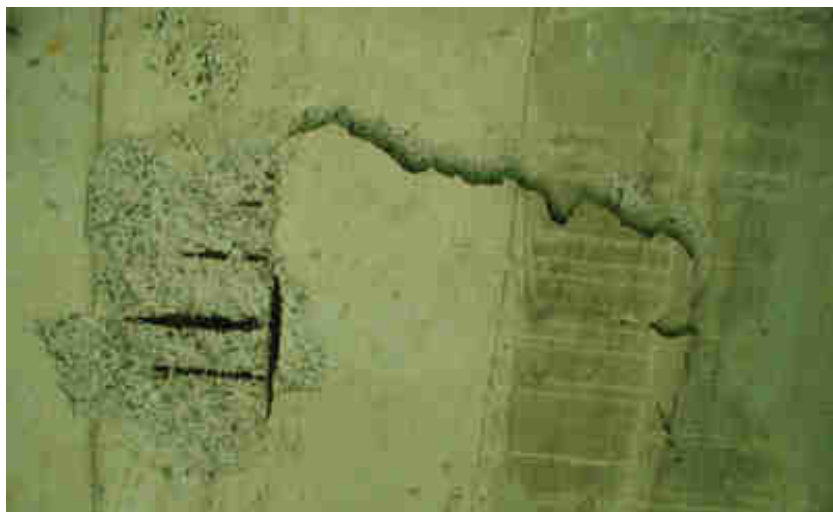
| 備考 | ① 床版の下面<br>② 局部的にコンクリートの剥離・鉄筋露出が見られる。鉄筋のかぶりは著しく小さい。<br>③ 塩分の多い環境では、かぶりが小さい部分は早期に塩分による影響を受けやすい。 | | | | | | | | |

| 備考④ | かぶりが不足した鉄筋コンクリートは、中性化や塩分の浸透により内部鉄筋が発錆することで、早期にコンクリートの剥離や鉄筋露出に至ることがある。また、剥離したコンクリート片が落下するなど、第三者被害につながることも注意が必要である。なお、衝突などによる剥離が疑われる場合には、他部材に対する影響についても確認が必要である。 | | | | | | | | |

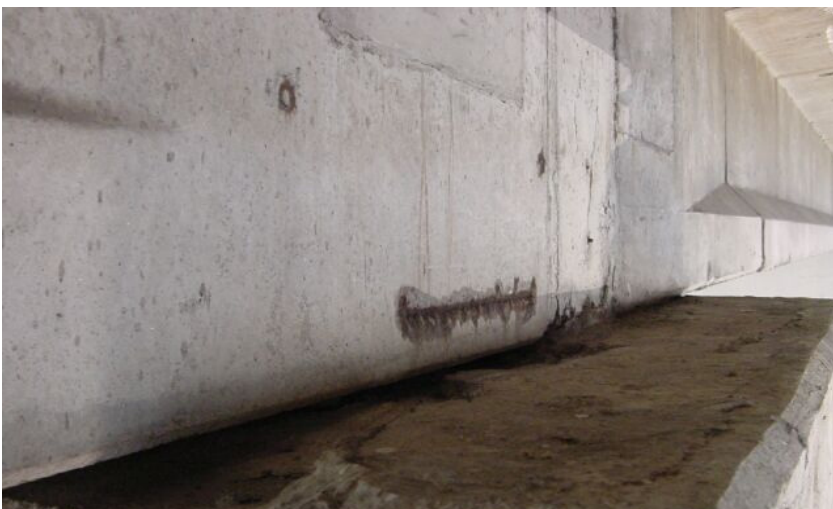
| 備考 | ① 主桁の端部<br>② 支承上側の主桁部分で、局部的な剥離・鉄筋露出が生じている。<br>③ 鉄筋の密集する部位では、適正な配筋ができず、かぶりが小さくなることもある。 | | | | | | | | |

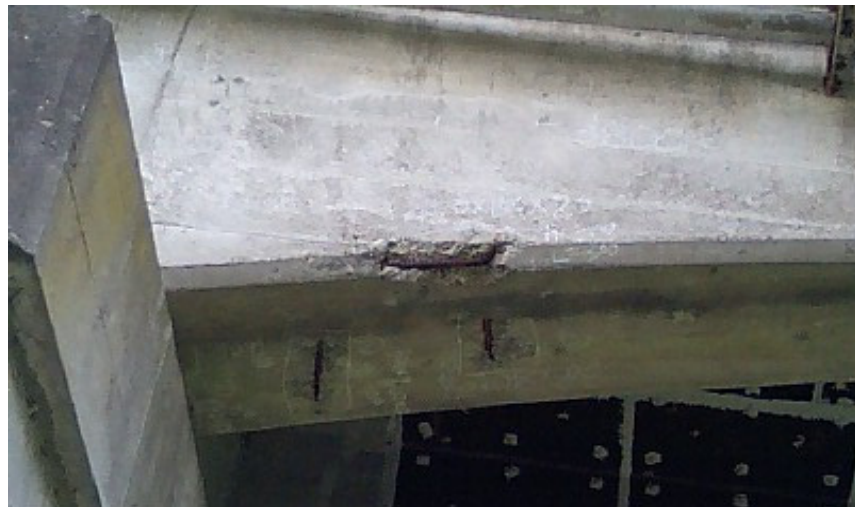
| 備考 | ① 主桁<br>② 局部的にコンクリートの剥離・鉄筋露出が見られる。露出した鉄筋のかぶりは小さい。<br>③ 構造物の下面では、かぶりが計画値より小さくなっていることがある。 | | | | | | | | |

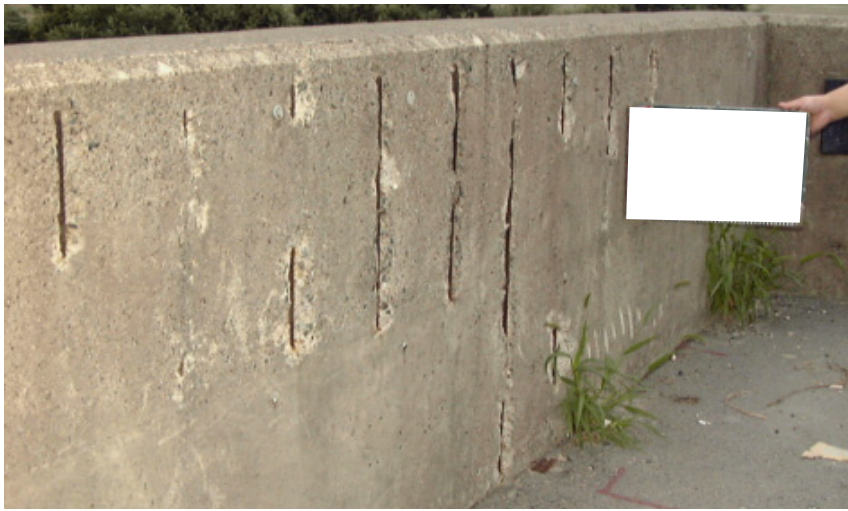
| 備考 | ① 剛性防護柵<br>② 剛性防護柵に剥離・鉄筋露出が見られる。<br>③ 剛性防護柵では、かぶり不足となりやすい。また排気ガスの影響で中性化が進行しやすい。かぶり不足の場合、同時に広範囲で損傷が発生していることがある。 | | | | | | | | |

| 備考④ | 防護柵や高欄では、かぶり不足の事例が多く、また、交通量が多く排気ガスの影響が著しい場所では、コンクリートの中性化の進行による損傷事例が多い。交差物によっては、コンクリート片の剥落により第三者被害につながることもあり、注意が必要である。 | | | | | | | | |

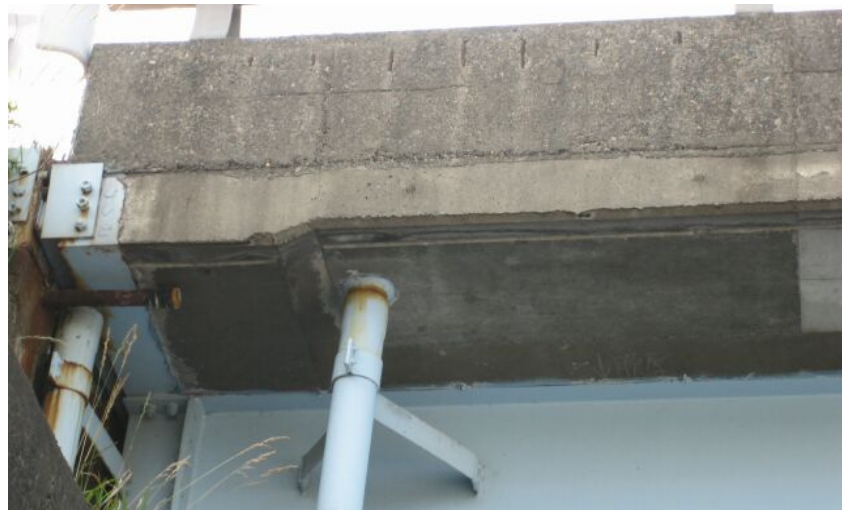
| 備考 | ① 剛性防護柵<br>② 剛性防護柵の外側に剥離・鉄筋露出が見られる。<br>③ 剛性防護柵では、かぶり不足が生じていることが多い。外面の場合、コンクリート片剥落による第三者被害のおそれがある。 | | | | | | | | |

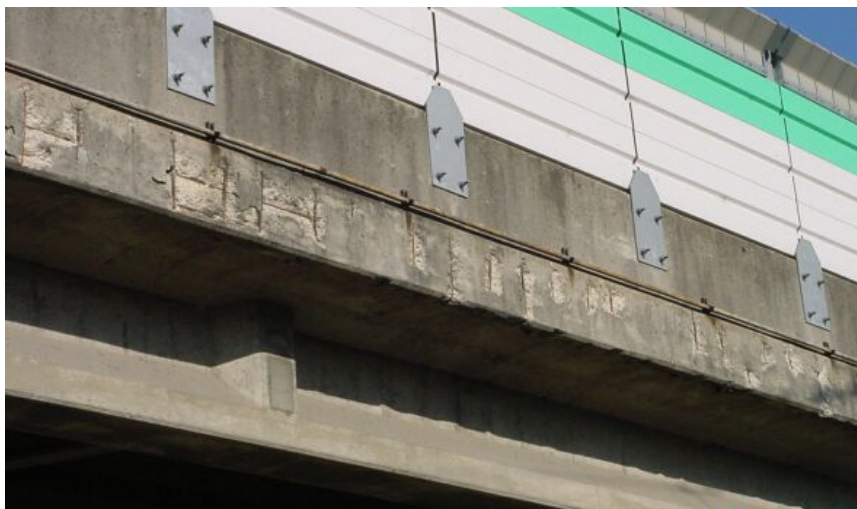
| 備考 | ① 地覆<br>② 地覆の外側に剥離・鉄筋露出が見られる。<br>③ かぶりに不足がある場合、コンクリート片剥落による第三者被害のおそれがある。 | | | | | | | | |

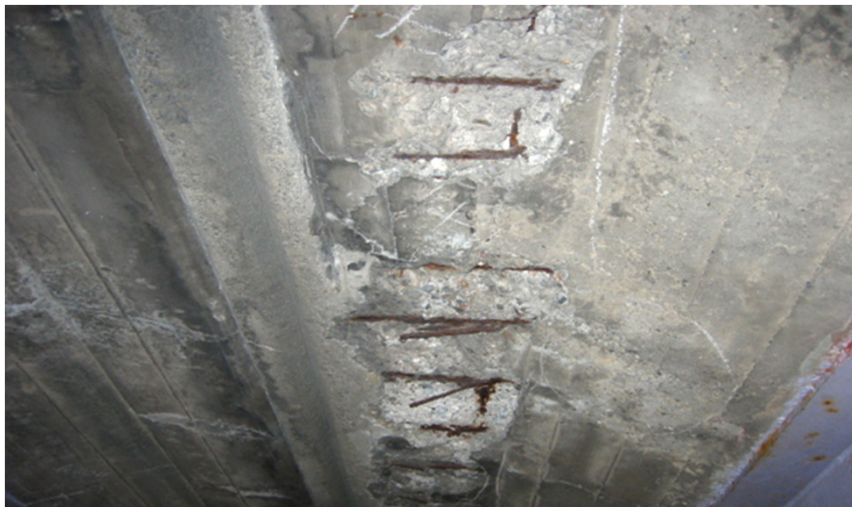
| 備考 | ① 張出し床版の下面<br>② 広範囲に剥離と著しい鉄筋の腐食が見られる。<br>③ 張出し部などの薄い部材でコンクリート充填不良が生じると、部材内部に雨水が容易に浸透して損傷が早期に進行することがある。 | | | | | | |

| 備考④ | コンクリート打設時のかぶり不足や充填不足の箇所では、容易に水分が浸透し、早期に剥離・鉄筋露出が生じることがある。また、充填不足が施工手順や方法、配筋による場合、同時期に施工された他の箇所にも、同様の損傷が発生している可能性がある。 | | | | | | |

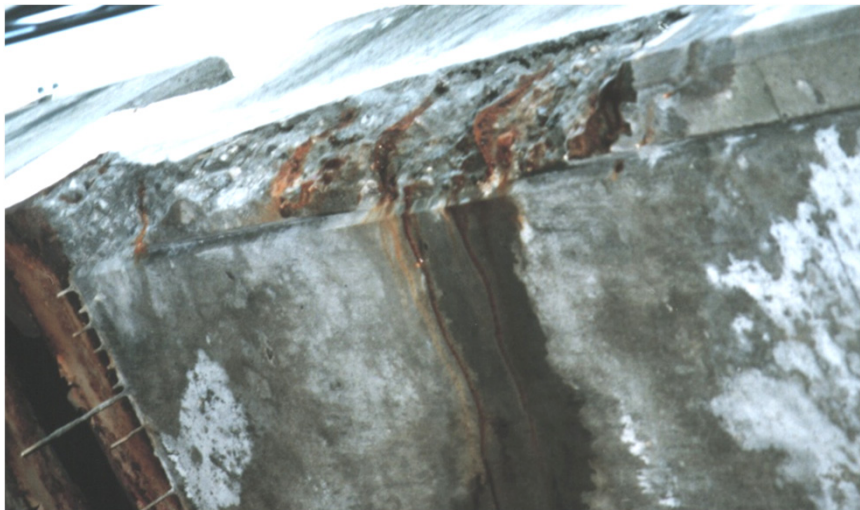
| 備考 | ① 張出し床版の端部<br>② 床版下面に著しい剥離と鉄筋腐食が見られる。<br>③ 張出し床版先端部では、高欄からの伝い水、床版上面から浸透した雨水、水切り部での雨水の滞留など複数の要因から、損傷が急速に進行することがある。 | | | | | | |

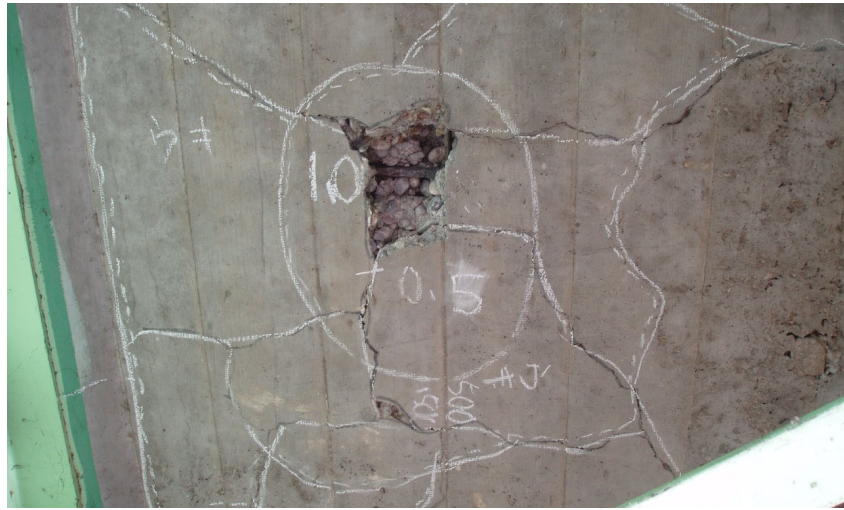
| 備考 | ① 床版の下面<br>② 床版内部に豆板がある部分で、剥離・鉄筋露出、腐食、うきが見られる。<br>③ コンクリート充填不足による剥離や鉄筋露出が生じた場合、周辺や同時に施工された他の箇所でも損傷が生じていることがある。 | | | | | | |

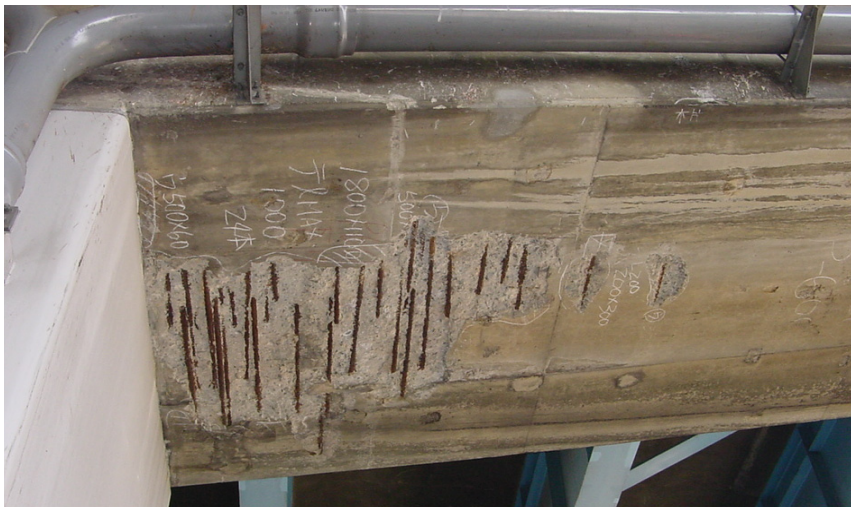
| 備考 | ① 橋脚梁部の下面<br>② 梁の根元付近で広く剥離と鉄筋の著しい腐食が見られる。<br>③ 勾配のある部材では、箇所によっては広くかぶり不足となっていることがある。また、伝い水によって損傷が促進されることがある。 | | | | | | |

| 備考④ | 張出し部、地覆、壁高欄外側、梁先端、傾斜した下面など構造的に伝い水が表面を流れやすい部位では、剥離が生じやすい。また、桁端部、排水柵周囲、地覆部では、路面排水の滞水や部材への浸入が損傷を促進させることがある。特に、凍結防止剤を含む路面水は、深刻な影響を与えることがある。 | | | | | | |

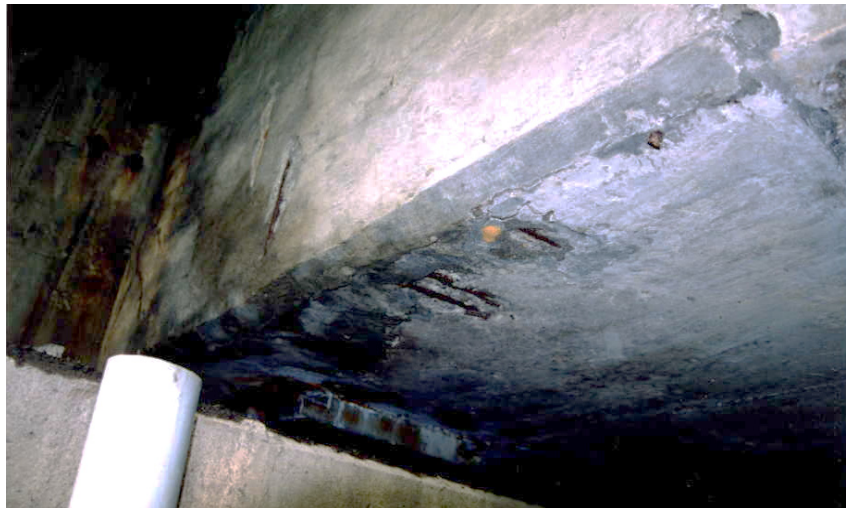
| 備考 | ① 箱桁の端部<br>② コンクリートのうき、剥離・鉄筋露出が見られる。<br>③ 箱断面部材では、箱内部に生じた滞水等による損傷の兆候が、下面に現れることがある。 | | | | | | |

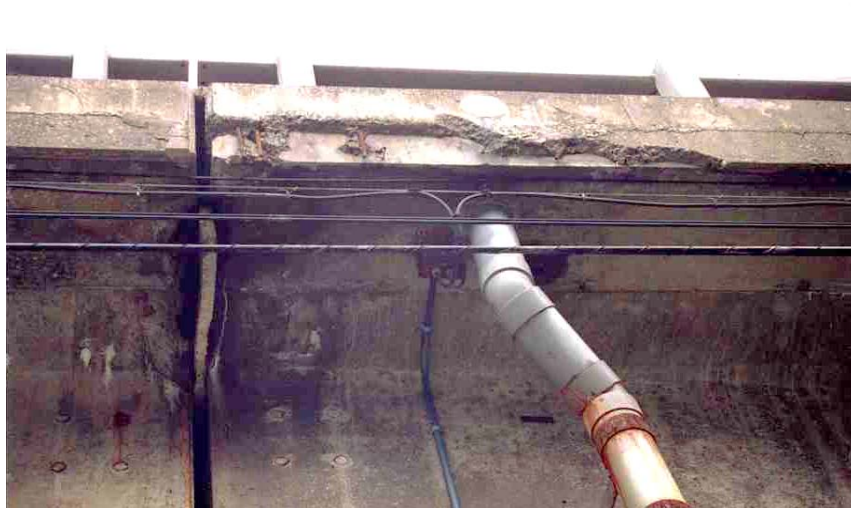
| 備考 | ① 地覆<br>② 地覆外側で剥離・鉄筋露出が見られる。<br>③ 桁側ではコンクリートが打ち足された構造の場合があり、打ち増し部が比較的大きな断面で剥落することがある。 | | | | | | |

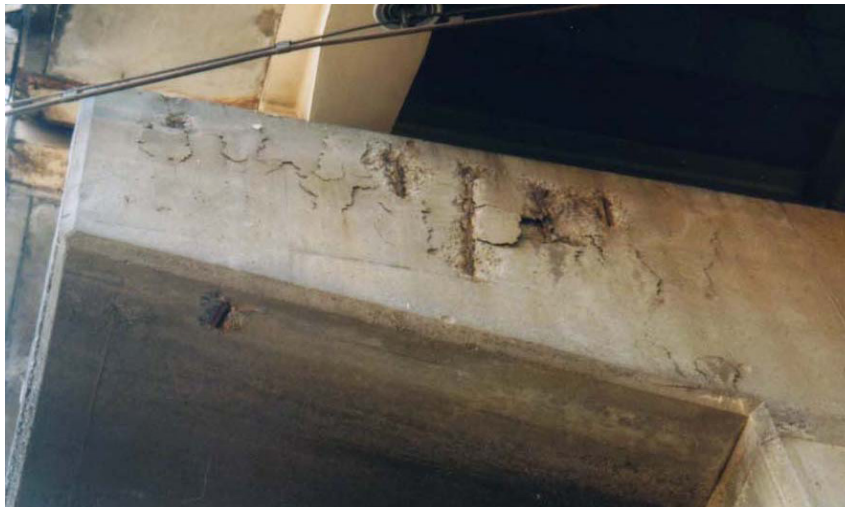
| 写真番号 | 7.4.16 |

| 部材名 | 梁部<br>(P-Tp-C-Pb) |
| 備考 | ① 橋脚梁部の側面<br>② コンクリートのうき, 剥離, 鉄筋の著しい腐食が見られる。<br>③ かぶり不足や上面から部材内部に浸透した雨水等によって内部鋼材の腐食が先行し, 広範囲にうきや鉄筋露出が生じることがある。 |

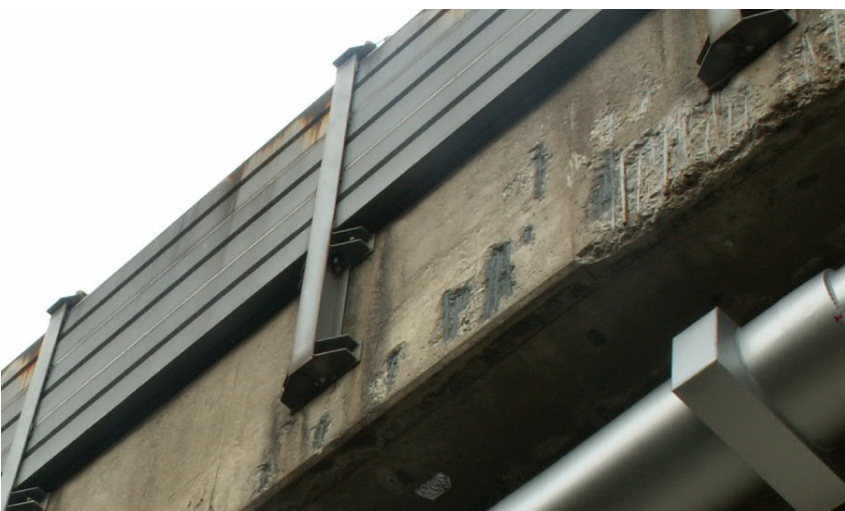
| 写真番号 | 7.4.17 |

| 部材名 | 防護柵<br>(R-G-C-Gf) |
| 備考 | ① 剛性防護柵と地覆の外側面<br>② コンクリートのうき, 剥離・鉄筋露出が見られる。<br>③ 地覆や高欄外側では, 遮音壁などの付属物からの雨水の滴下の影響で, 局部的に激しく腐食することがある。 |

地覆や壁高欄の外側は, かぶり不足となっていることが多い。また, 降雨が直接かかる以外に, 伝い水などで湿潤環境となりやすく, 劣化しやすい部位である。構造や施工方法によっては, 打継ぎ目や床版上面から部材内部に雨水が浸透し, 内部鋼材が腐食して, コンクリート片の剥落が生じることもある。

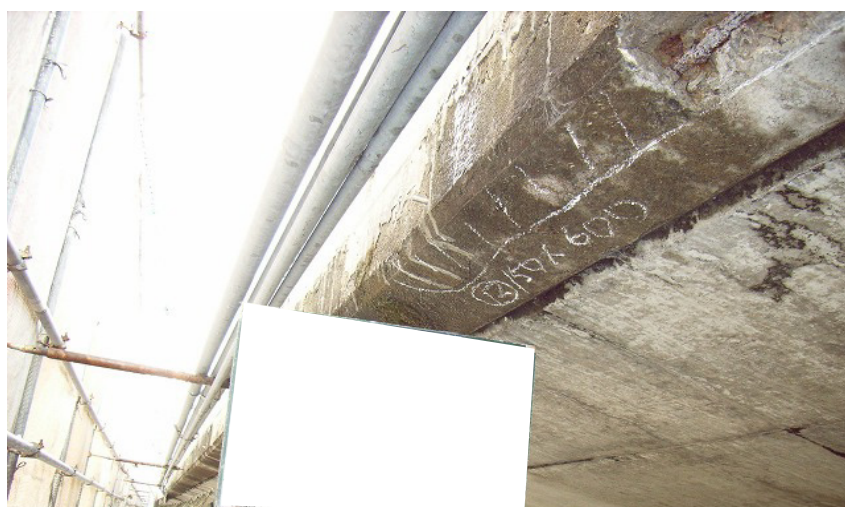
| 写真番号 | 7.4.18 |

| 部材名 | 床版<br>(S-Gs-C-Ds) |
| 備考 | ① 張出し床版の端部<br>② 床版下面の水切り部に, コンクリートのうき, 剥離・鉄筋露出が見られる。<br>③ 桁端部は, 伝い水等で外面から劣化する以外に, 上面から打継ぎ目等を浸透して床版内部に浸入した水で劣化することがある。 |

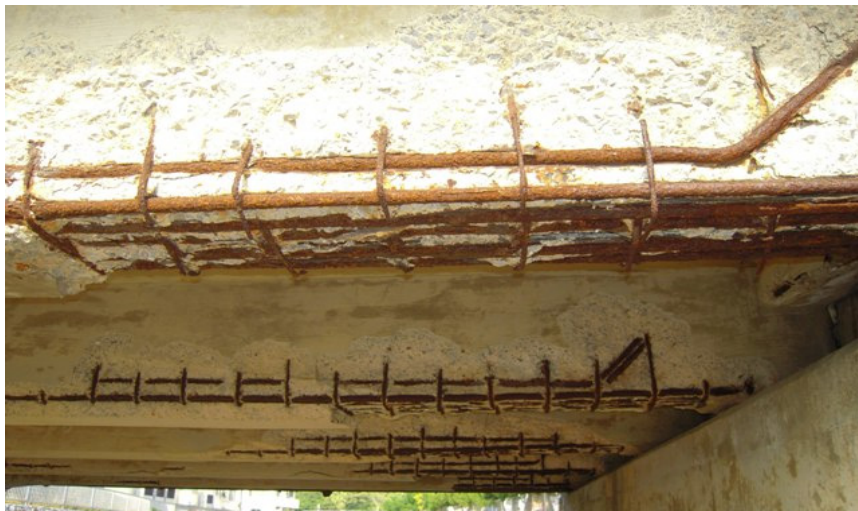
| | <table><tr><td>写真番号</td><td>7.4.19</td></tr><tr><td>部材名</td><td>主桁<br/>(S-Gs-C-Mg)</td></tr><tr><td>備考</td><td>① 主桁<br/>② コンクリートの剥離, 鉄筋の著しい腐食, 更には破断が見られる。<br/>③ 塩害環境では, 広範囲に同時に鉄筋の腐食が進行していることがある。</td></tr></table> | 写真番号 | 7.4.19 | 部材名 | 主桁<br>(S-Gs-C-Mg) | 備考 | ① 主桁<br>② コンクリートの剥離, 鉄筋の著しい腐食, 更には破断が見られる。<br>③ 塩害環境では, 広範囲に同時に鉄筋の腐食が進行していることがある。 |
| 部材名 | 主桁<br>(S-Gs-C-Mg) | | | | | | |
| 備考 | ① 主桁<br>② コンクリートの剥離, 鉄筋の著しい腐食, 更には破断が見られる。<br>③ 塩害環境では, 広範囲に同時に鉄筋の腐食が進行していることがある。 | | | | | | |

| 備考④ | 海岸部のような厳しい塩害環境では, 広範囲に同時に損傷が進行していることがある。また, 一旦, うき, 剥離, ひびわれが発生すると, 急速に内部鋼材の腐食が進行する。表面被覆が行われた部材では, コンクリート表面の損傷を確認できないため, 再劣化の発見が遅れることがある。 | | | | | | |

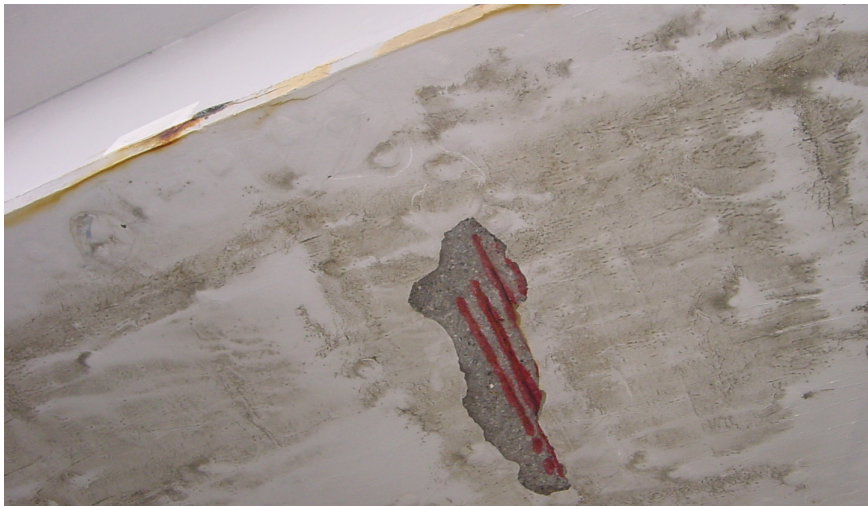
| | <table><tr><td>写真番号</td><td>7.4.20</td></tr><tr><td>部材名</td><td>主桁<br/>(S-Gs-C-Mg)</td></tr><tr><td>備考</td><td>① 主桁<br/>② 表面被覆を行っている箇所にも, 剥離・鉄筋露出が生じている。<br/>③ 塩害の補修部では, 脱塩が完全に行えなかったり, 塩分や水分の再浸入により, 再劣化が生じることがある。</td></tr></table> | 写真番号 | 7.4.20 | 部材名 | 主桁<br>(S-Gs-C-Mg) | 備考 | ① 主桁<br>② 表面被覆を行っている箇所にも, 剥離・鉄筋露出が生じている。<br>③ 塩害の補修部では, 脱塩が完全に行えなかったり, 塩分や水分の再浸入により, 再劣化が生じることがある。 |
| 部材名 | 主桁<br>(S-Gs-C-Mg) | | | | | | |
| 備考 | ① 主桁<br>② 表面被覆を行っている箇所にも, 剥離・鉄筋露出が生じている。<br>③ 塩害の補修部では, 脱塩が完全に行えなかったり, 塩分や水分の再浸入により, 再劣化が生じることがある。 | | | | | | |

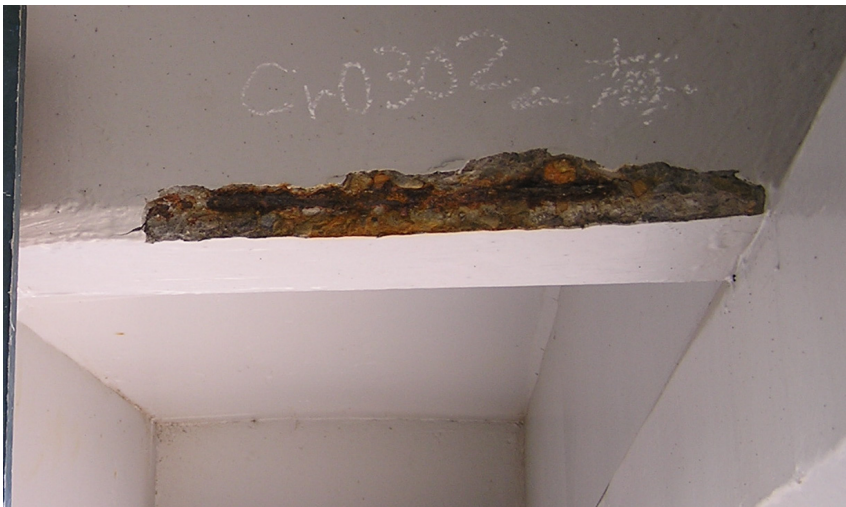
| | <table><tr><td>写真番号</td><td>7.4.21</td></tr><tr><td>部材名</td><td>横桁<br/>(S-Gs-C-Cr)</td></tr><tr><td>備考</td><td>① 横桁<br/>② コンクリート塗装による補修箇所において, コンクリートの剥離と鉄筋の腐食が見られる。<br/>③ 内部の塩分を十分に除去できていないと, 再劣化することがある。表面被覆により, 再劣化の発見が遅れることがある。</td></tr></table> | 写真番号 | 7.4.21 | 部材名 | 横桁<br>(S-Gs-C-Cr) | 備考 | ① 横桁<br>② コンクリート塗装による補修箇所において, コンクリートの剥離と鉄筋の腐食が見られる。<br>③ 内部の塩分を十分に除去できていないと, 再劣化することがある。表面被覆により, 再劣化の発見が遅れることがある。 |
| 部材名 | 横桁<br>(S-Gs-C-Cr) | | | | | | |
| 備考 | ① 横桁<br>② コンクリート塗装による補修箇所において, コンクリートの剥離と鉄筋の腐食が見られる。<br>③ 内部の塩分を十分に除去できていないと, 再劣化することがある。表面被覆により, 再劣化の発見が遅れることがある。 | | | | | | |

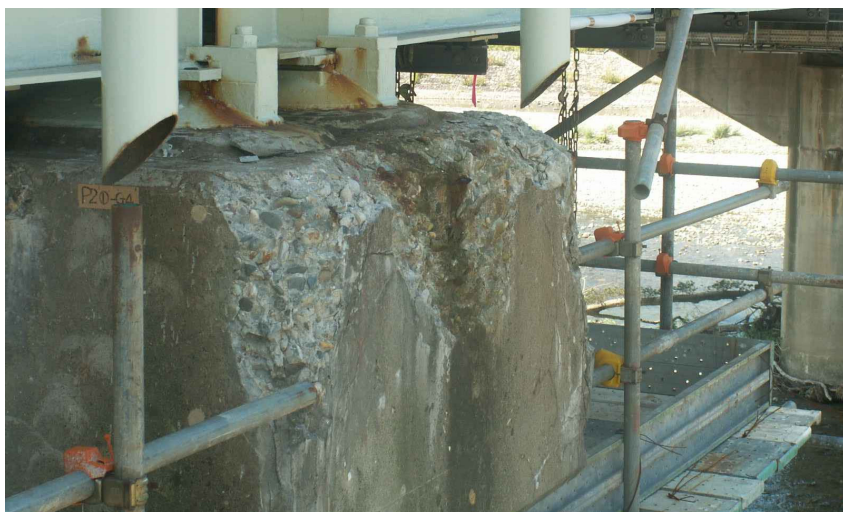
| | <table><tr><td>写真番号</td><td>7.4.22</td></tr><tr><td>部材名</td><td></td></tr><tr><td>地覆<br/>(R-F-C-Fg)</td><td></td></tr><tr><td>備考</td><td>① 橋脚の梁部<br/>② コンクリート角部で剥離が生じている。<br/>③ 排水口周辺など高頻度に雨水が直接かかる部位では、損傷が進行しやすい。</td></tr></table> | 写真番号 | 7.4.22 | 部材名 | | 地覆<br>(R-F-C-Fg) | | 備考 | ① 橋脚の梁部<br>② コンクリート角部で剥離が生じている。<br>③ 排水口周辺など高頻度に雨水が直接かかる部位では、損傷が進行しやすい。 |
| 地覆<br>(R-F-C-Fg) | | | | | | | | | |
| 備考 | ① 橋脚の梁部<br>② コンクリート角部で剥離が生じている。<br>③ 排水口周辺など高頻度に雨水が直接かかる部位では、損傷が進行しやすい。 | | | | | | | | |

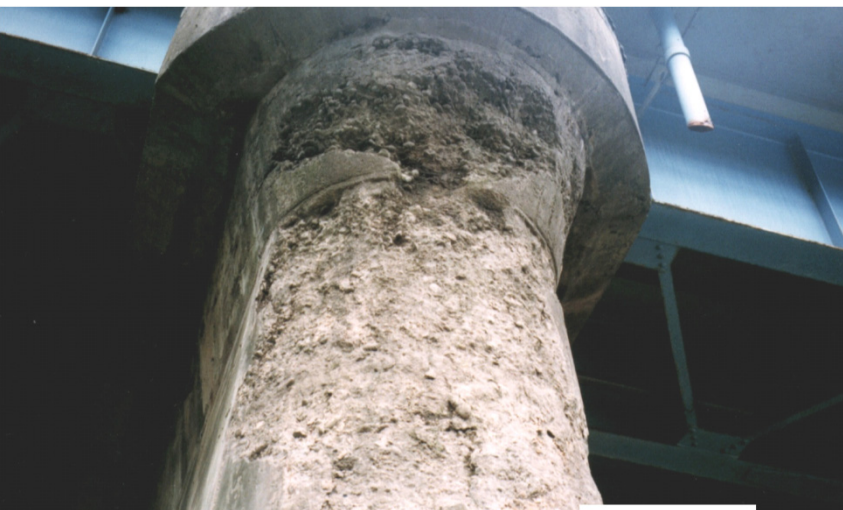
| | <table><tr><td>写真番号</td><td>7.4.23</td></tr><tr><td>部材名</td><td></td></tr><tr><td>柱部・壁部<br/>(P-Wp-C-Pw)</td><td></td></tr><tr><td>備考</td><td>① 橋脚の側面<br/>② コンクリートの剥離が広範囲に生じており、剥離面に骨材等の凹凸が見られる。<br/>③ 凍結融解が繰り返される部位では、広範囲にコンクリート表面が劣化して剥落することがある。</td></tr></table> | 写真番号 | 7.4.23 | 部材名 | | 柱部・壁部<br>(P-Wp-C-Pw) | | 備考 | ① 橋脚の側面<br>② コンクリートの剥離が広範囲に生じており、剥離面に骨材等の凹凸が見られる。<br>③ 凍結融解が繰り返される部位では、広範囲にコンクリート表面が劣化して剥落することがある。 |
| 柱部・壁部<br>(P-Wp-C-Pw) | | | | | | | | | |
| 備考 | ① 橋脚の側面<br>② コンクリートの剥離が広範囲に生じており、剥離面に骨材等の凹凸が見られる。<br>③ 凍結融解が繰り返される部位では、広範囲にコンクリート表面が劣化して剥落することがある。 | | | | | | | | |

| 備考④ | 凍害は凍結融解の繰り返しが多い南面の部位に生じやすく、ポップアウトやスケーリングが生じる場合が多い。地覆など路面水の影響を受けやすい箇所では、凍結防止剤の影響によって劣化が著しく進行することがある。 | | | | | | | | |
