| コンクリート部材の損傷 | ⑦ 剥離・鉄筋露出 | 1 / 20 |

## (I) 一般的性状・損傷の特徴

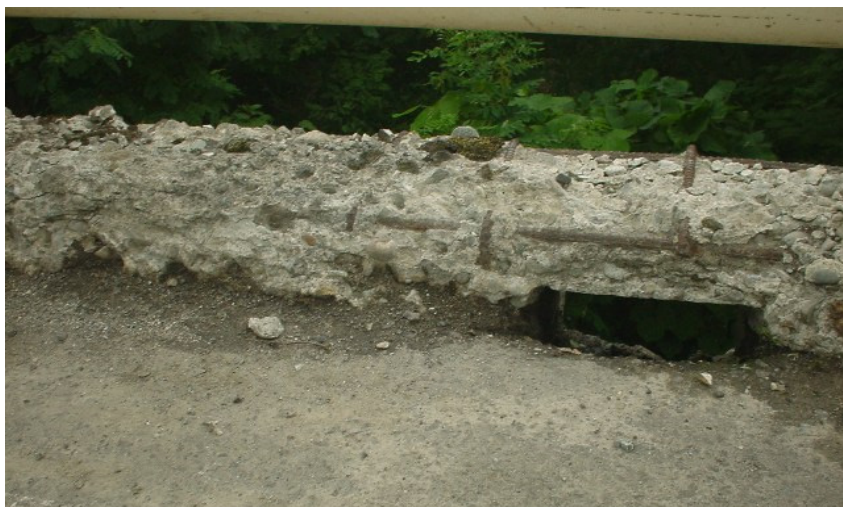
| | <table><tr><td>写真番号</td><td>7.4.24</td></tr><tr><td>部材名</td><td></td></tr><tr><td>地覆<br/>(R-F-C-Fg)</td><td></td></tr><tr><td>備考</td><td>① 地覆<br/>② コンクリートの剥離・鉄筋露出が生じている。<br/>③ 凍結融解が繰り返される部位では、広範囲に表面が劣化して剥落することがある。</td></tr></table> | 写真番号 | 7.4.24 | 部材名 | | 地覆<br>(R-F-C-Fg) | | 備考 | ① 地覆<br>② コンクリートの剥離・鉄筋露出が生じている。<br>③ 凍結融解が繰り返される部位では、広範囲に表面が劣化して剥落することがある。 |
| 備考 | ① 地覆<br>② コンクリートの剥離・鉄筋露出が生じている。<br>③ 凍結融解が繰り返される部位では、広範囲に表面が劣化して剥落することがある。 | | | | | | | | |

| 備考④ | 凍害は凍結融解の繰り返しが多い南面の部位に生じやすく、ポップアウトやスケーリングが生じる場合が多い。地覆など路面水の影響を受けやすい箇所では、凍結防止剤の影響によって劣化が著しく進行することがある。 | | | | | | | | |

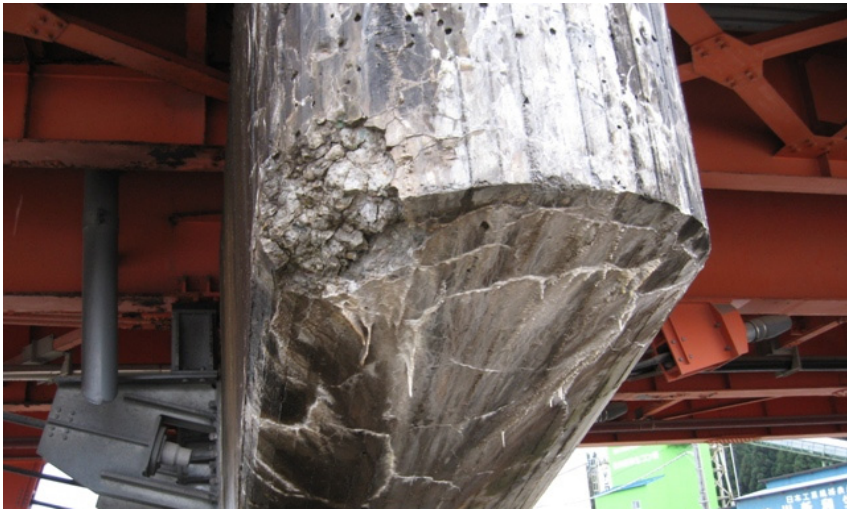
| | 写真番号 | 7.4.25 |

| | 梁部<br>(P-Tp-C-Pb) | |
| | 備考 | <p>① 橋脚梁部</p> <p>② 白色の析出物を伴う亀甲状のひびわれと、一部で剥離が見られる。</p> <p>③ ASRが生じている場合、ひびわられて劣化したコンクリートが、比較的大きな塊で落下することがある。</p> |

| 備考④ | <p>アルカリ骨材反応が生じている場合、コンクリートかぶり部には幅の大きなひびわれが多数発生し、まとまった塊の剥落が生じることがある。また、ひびわれからの雨水の浸入によって内部鋼材の腐食が進行し、剥離を促進させることがある。ひびわれ幅が大きい箇所では、鉄筋が破断している場合がある。</p> | |

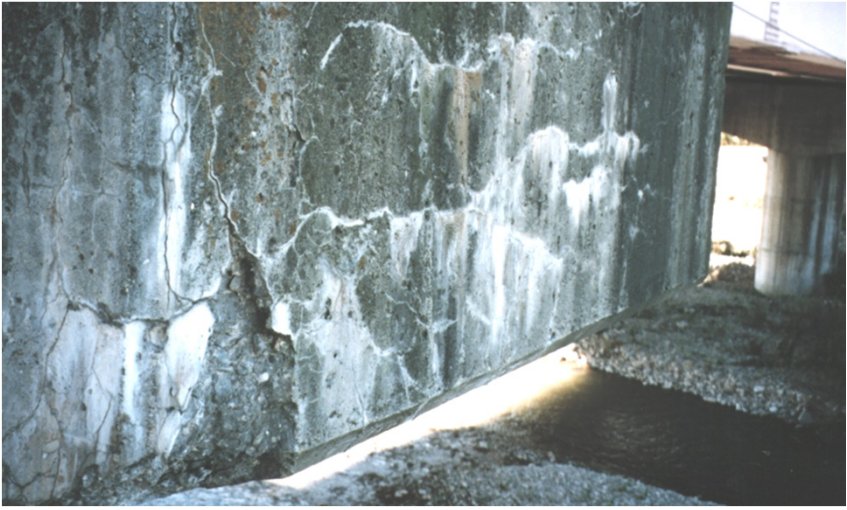
| | 写真番号 | 7.4.26 |

| | 梁部<br>(P-Tp-C-Pb) | |
| | 備考 | <p>① 橋脚梁部</p> <p>② 白色の析出物を伴う亀甲状のひびわれと、一部で剥離が見られる。</p> <p>③ ASRが生じている場合、ひびわられて劣化したコンクリートが、比較的大きな塊で落下することがある。</p> |

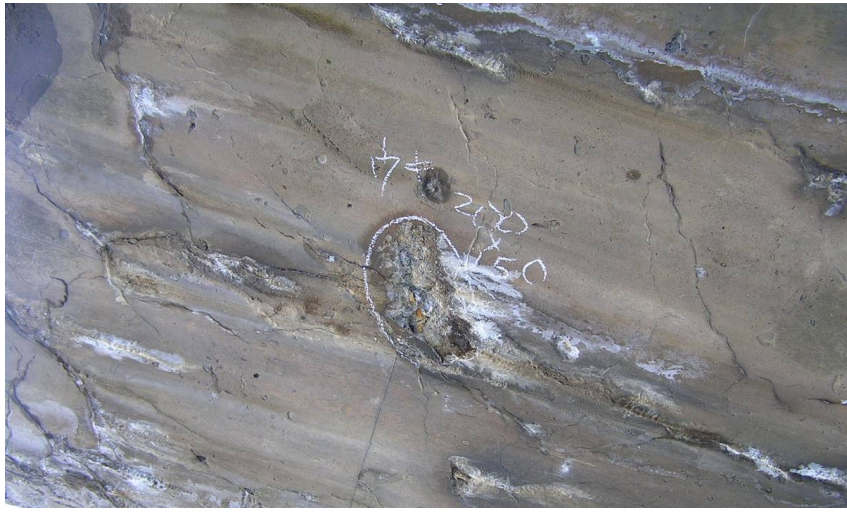
| | 写真番号 | 7.4.27 |

| | 梁部<br>(P-Tp-C-Pb) | |
| | 備考 | <p>① 橋脚梁部</p> <p>② 白色の析出物を伴う亀甲状のひびわれと、一部でうきが見られる。</p> |
