(I) 一般的性状・損傷の特徴

- ◆ コンクリート床版(間詰めコンクリートを含む。)からコンクリート塊が抜け落ちることをいう。
- ◆ 床版の場合には、亀甲状のひびわれを伴うことが多い。
- ◆ 間詰めコンクリートや張り出し部のコンクリートでは、周囲に顕著なひびわれを伴うことなく鋼材間でコンクリート塊が抜け落ちることもある。

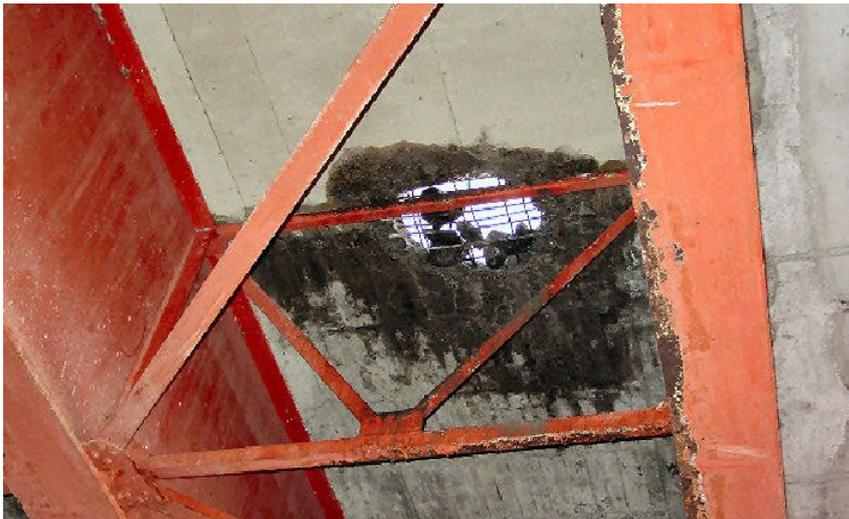
写真番号	9.1.1
説明	コンクリート床版が抜け落ちた例

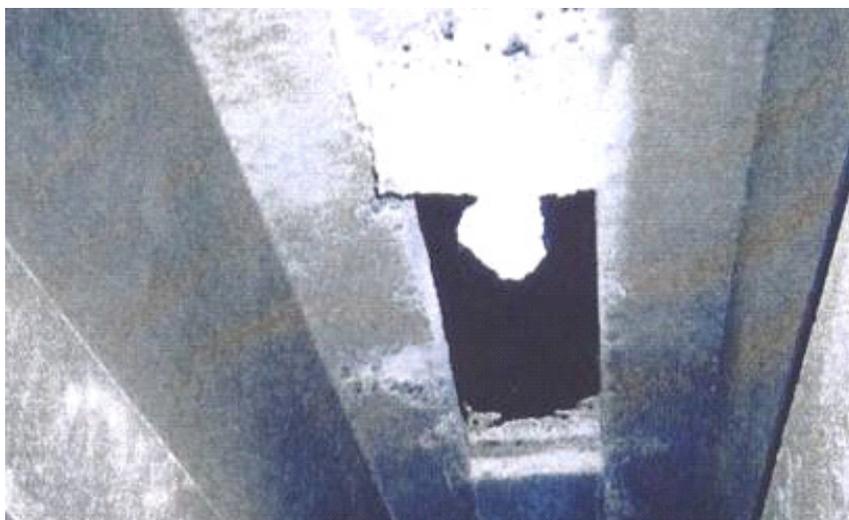
写真番号	9.1.2
説明	T桁橋の間詰め部のコンクリートが抜け落ちた例

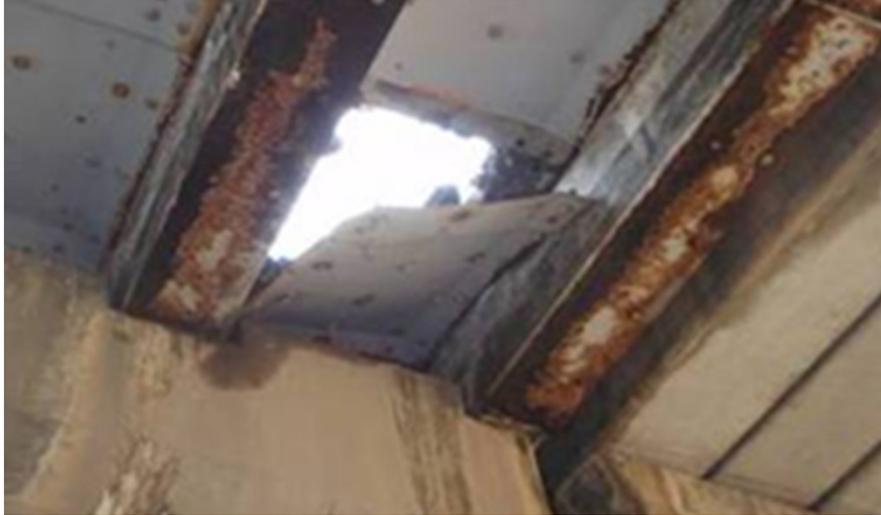
写真番号 9.1.3

説明  
 鋼板接着補強されたコンクリート床版が劣化し、抜け落ちた例

1)  
 コンクリートの抜け落ち、補強鋼板の損傷

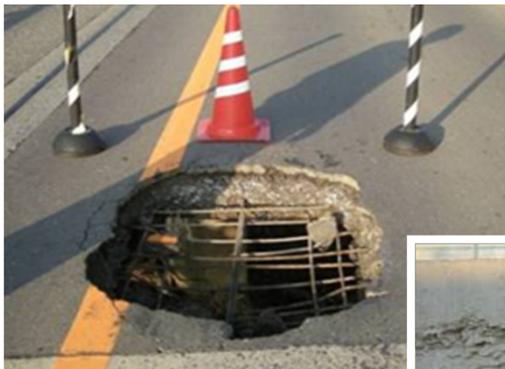
2) (参考)  
 路面(舗装)側の状況(左上)

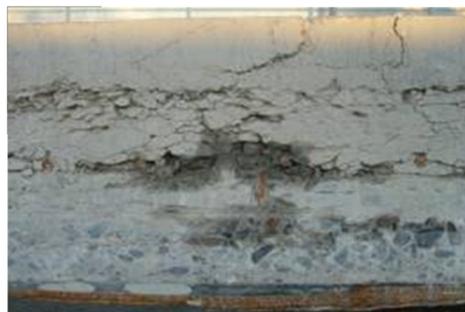
3) (参考)  
 抜け落ちたコンクリート床版を切断した断面状況を右下

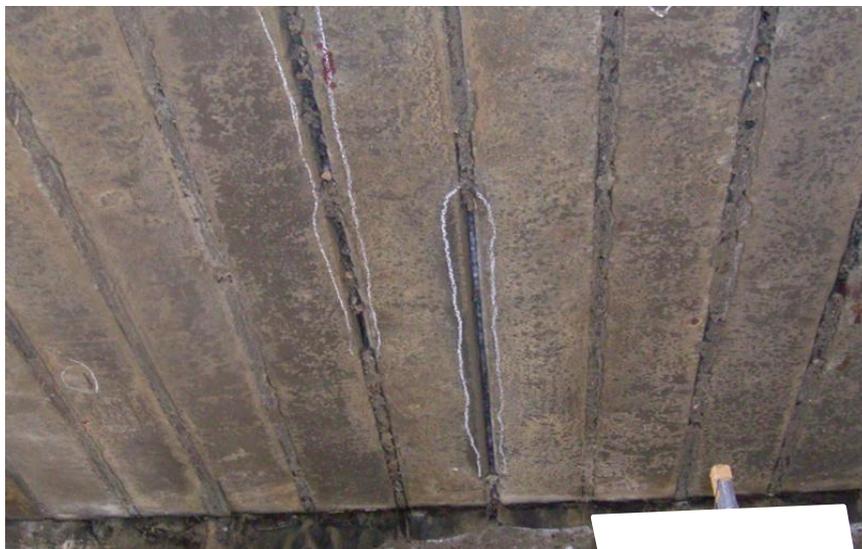
写真番号 9.1.4

説明  
 PCプレテン床版橋の間詰めコンクリートが抜け落ちた例

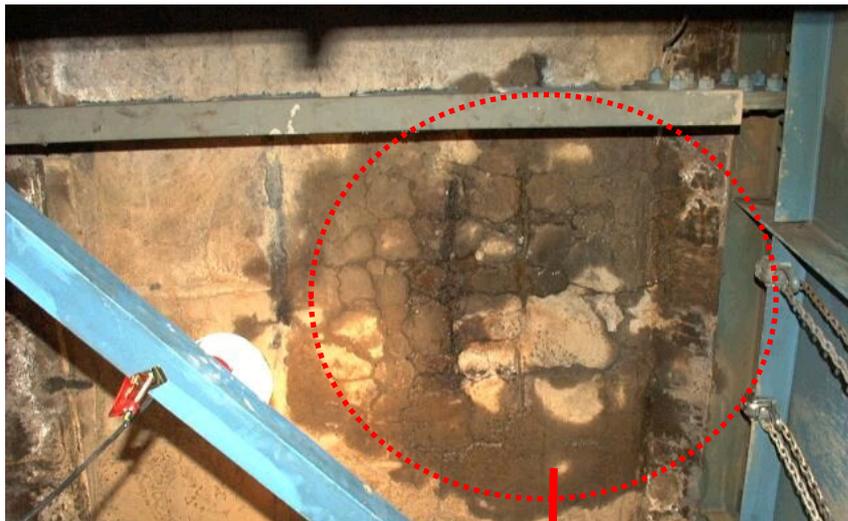
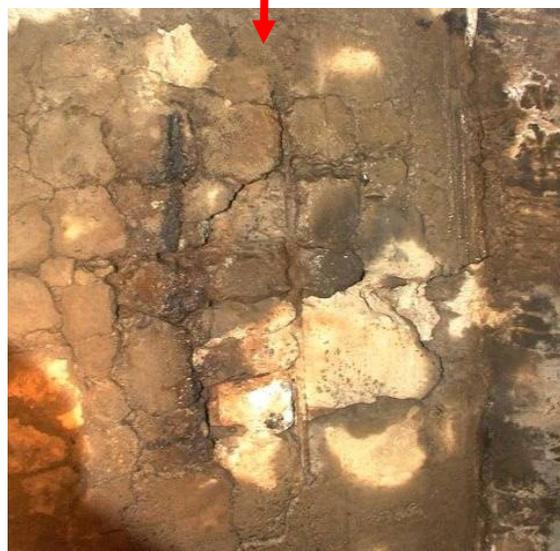
写真番号 9.2.1

床版に著しいひびわれが生じている。

広範囲に鉄筋が露出し、ひびわれも認められるものの、明らかなコンクリート塊の抜け落ちは見られない場合は、「床版ひびわれ」としてのみ扱う。

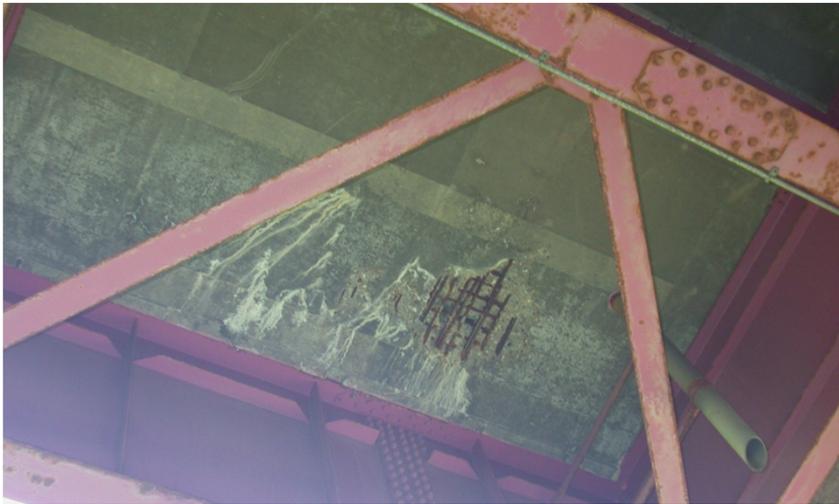
写真番号	9.2.2
説明	
床版コンクリートに剥離が生じている。	
広範囲に鉄筋が露出しているものの、床版コンクリートの脱落はかぶり部分のみである。	
「床版ひびわれ」と「剥離・鉄筋露出」の2項目で扱う。

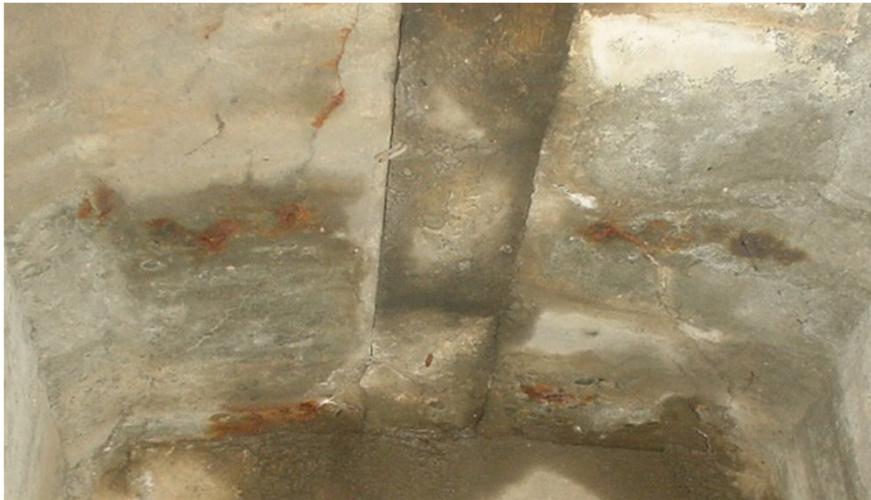
写真番号 9.2.4

PC-T桁の間詰めコンクリートが下方に移動し、車道の縦断方向に凹凸が生じ、間詰めコンクリートの打継目にずれと漏水が生じている。

間詰め部とT桁の境界部に漏水と遊離石灰の析出が見られるものの、間詰めコンクリートが明らかに抜け落ちる直前の状態であるかどうかは外観からは評価できない。

「舗装の異常」、「ひびわれ」、「漏水・遊離石灰」の3項目で扱う。

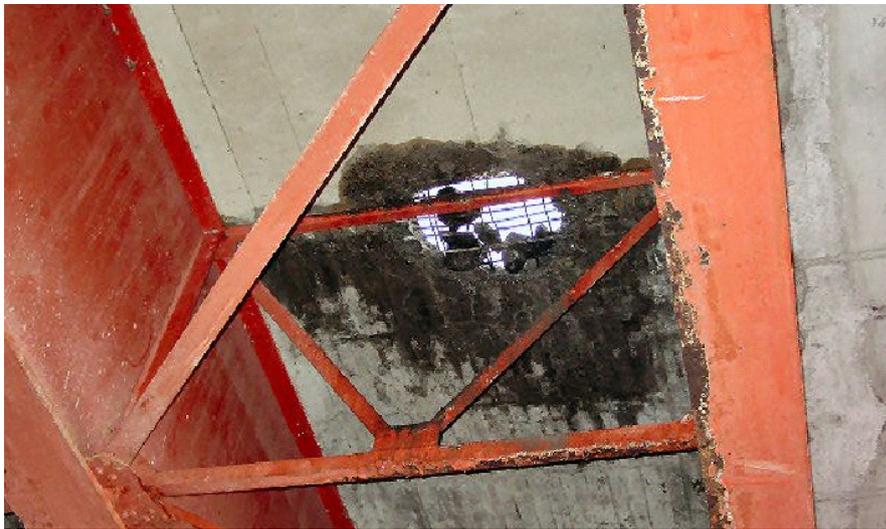
写真番号	9.3.1
部材名	床版 (S-Gs-C-Ds)
備考	コンクリート塊の抜け落ちがある。

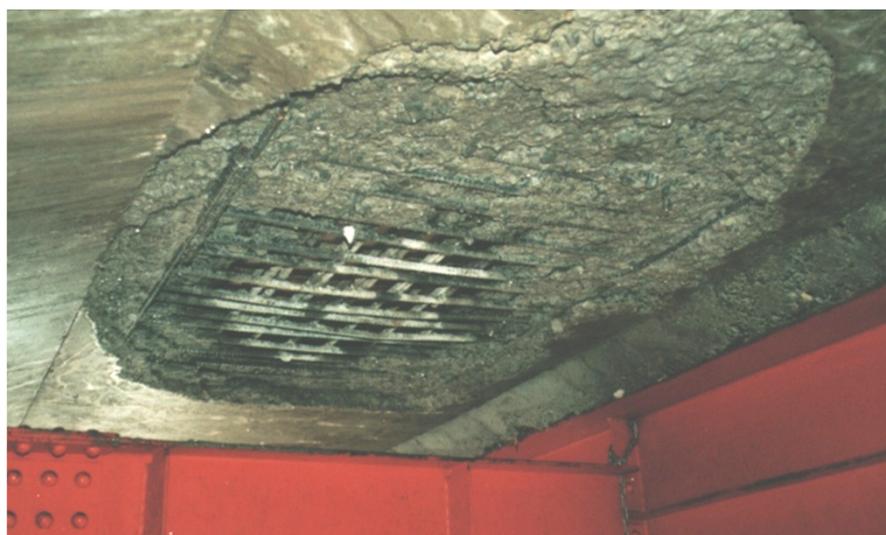
写真番号	9.3.2
部材名	床版 (S-Gs-C-Ds)
備考	コンクリート塊の抜け落ちがある。  (鉄筋が明らかに浮いて、その裏側の床版コンクリートが相当範囲にわたり脱落している。)

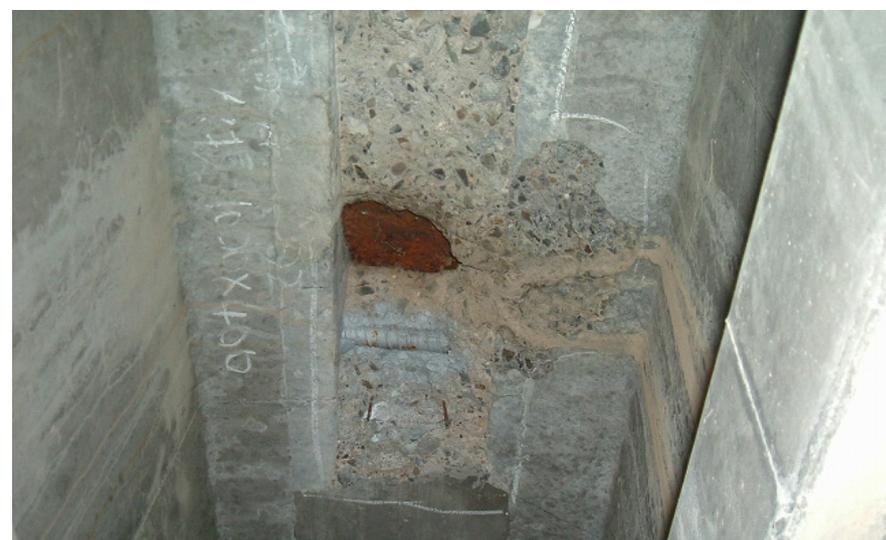
写真番号	9.3.3
部材名	床版 (S-Gs-C-Ds)
備考	間詰め部コンクリートが抜け落ちている。 (抜け落ち部より舗装が見えている)

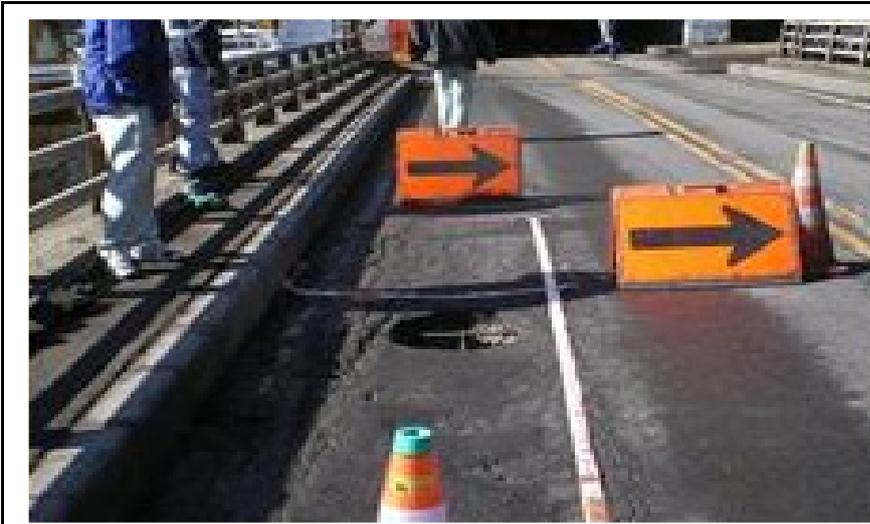
写真番号	9.4.1
部材名	床版 (S-Gs-C-Ds)
備考	<p>① 床版</p> <p>② 輪荷重位置で、床版のコンクリートが鉄筋を残して落下している。</p> <p>③ 床版の抜け落ちでは、鉄筋は破断していないことが多い。</p>

備考④ 床版コンクリートでは、鉄筋を残してコンクリートだけが落下することが多い。抜け落ち前には、鉄筋に沿って格子状にコンクリートがブロック化していることが多い。また、抜け落ちた箇所の近傍や前後で舗装に顕著なひびわれが生じていたり、過去に同じ車線位置で補修が繰り返されていることがある。

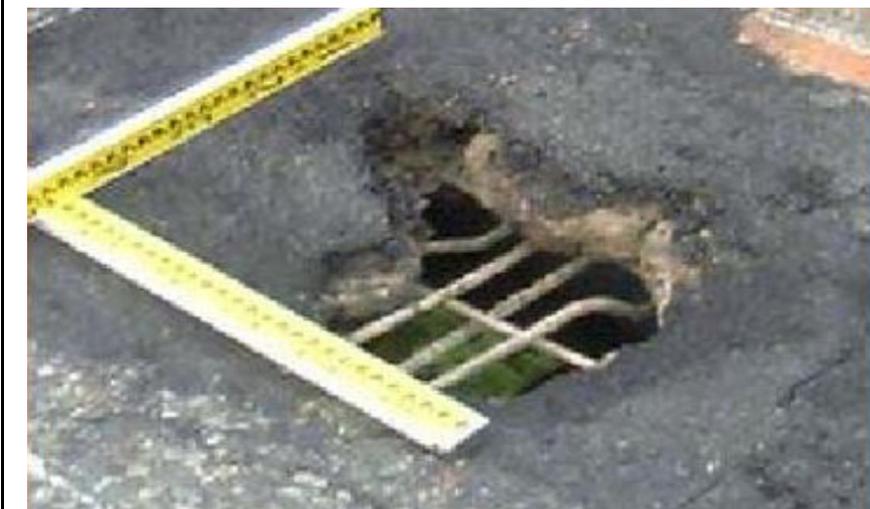
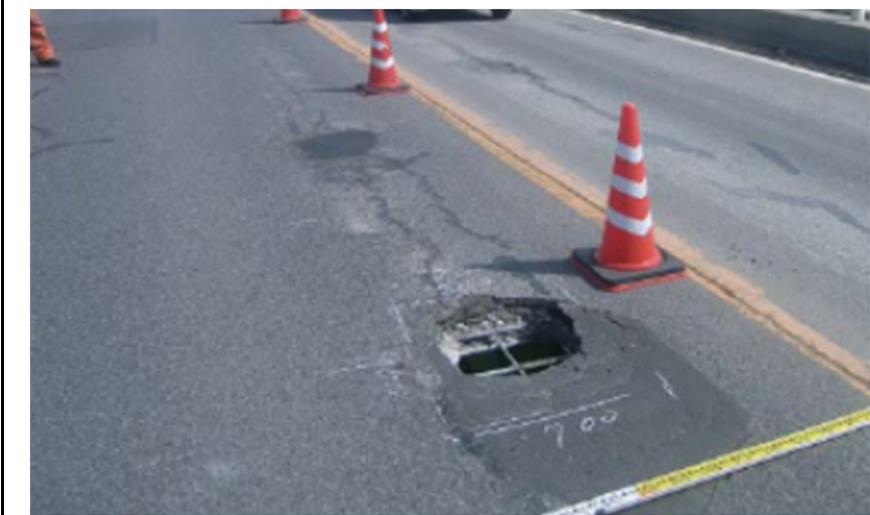
写真番号	9.4.2
部材名	床版 (S-Gs-C-Ds)
備考	<p>① 床版</p> <p>② 輪荷重位置で、床版のコンクリートが鉄筋を残して落下している。</p> <p>③ 抜け落ちが生じた床版では、抜け落ち部周辺あるいは車線方向の同じ位置で、舗装に凹凸や顕著なひびわれ、過去の補修痕が認められることがある。</p>

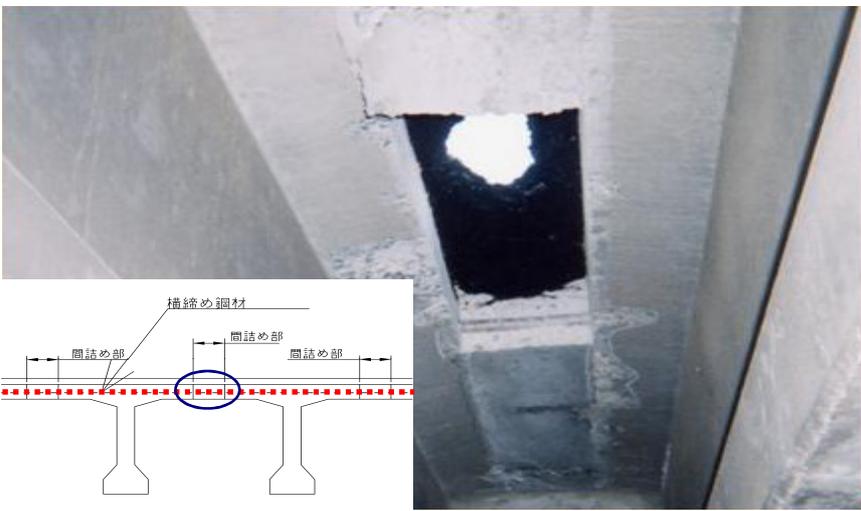
写真番号	9.4.3
	部材名	床版 (S-Gs-C-Ds)
備考		
① 床版間詰め部 ② 間詰めコンクリートが落下している。(抜け落ち部の黒いものは舗装) ③ 古いT桁ではT桁フランジ端部にテーパがないので、間詰めとの境界部が劣化すると、間詰めコンクリートが大きな塊で抜け落ちることがある。

備考④ 間詰め部とPC桁との間が無筋でテーパも無い場合、横締め緊張力が低下又は喪失すると、輪荷重によって間詰め部がずれたり、落下することがある。間詰め部と桁との境界に差し筋が配置されているかどうかは、非破壊検査によって確認できることがある。

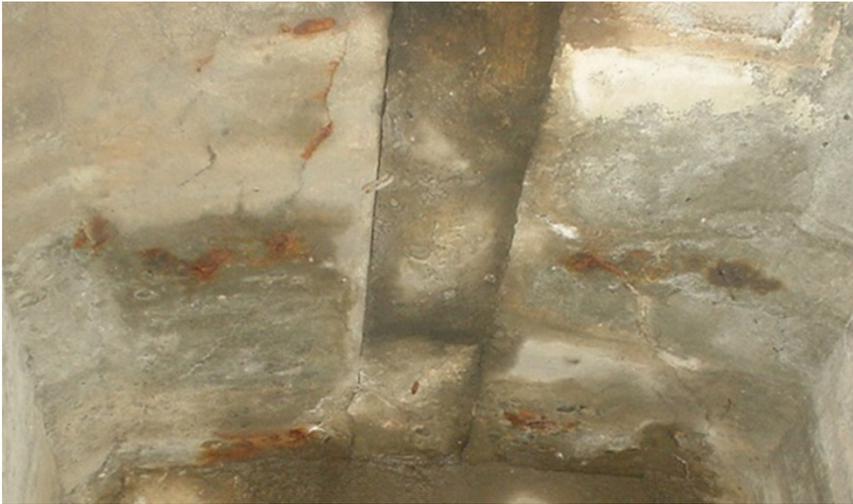
写真番号	9.4.4
	部材名	床版 (S-Gs-C-Ds)
備考		
① 床版間詰め部 ② 床版間詰めコンクリートが移動し、ひびわれが発生している。 ③ 間詰めコンクリートが抜け落ちる場合、桁との境界部が劣化して漏水や遊離石灰の析出、錆汁の漏出、間詰め部のずれが見られることがある。

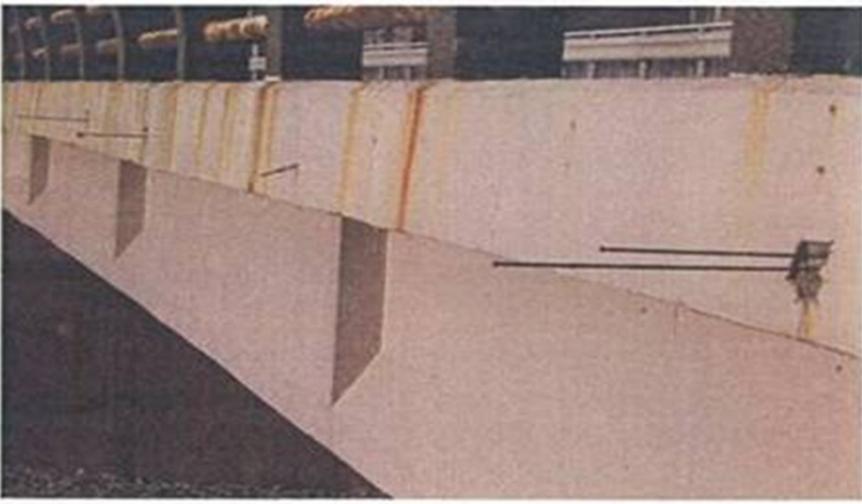
写真番号	9.4.5
	部材名	床版 (S-Gs-C-Ds)
備考		
① PC-T桁床版部 ② 横締め用PC鋼材が破断し、定着部から抜け出している。 ③ 横締め緊張力が適切に機能していない場合では、間詰め部の脱落を生じることがある

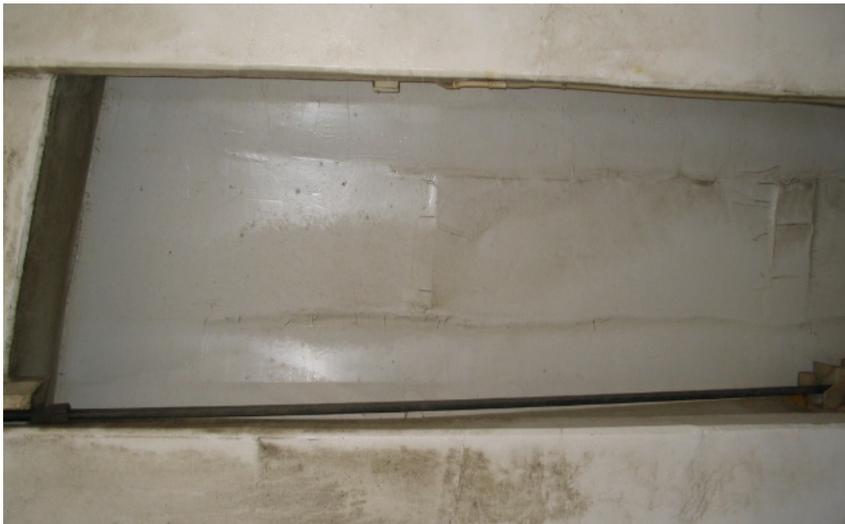
写真番号	9.5.1
部材名	床版 (S-Gs-C-Ds)
備考	補強が行われている床版に損傷が生じた例  鋼板や炭素繊維を床版裏面に設置した床版では、床版コンクリートの状態が目視できないため、劣化状況が判断ができないことがある。

- ・鋼板接着や炭素繊維補強が行われていると、床版下面の外観だけでは抜け落ちの徴候の発見が遅れることがある。
- ・床版に局所的な著しい遊離石灰とひびわれが生じ、かつ、漏水がある場合には、抜け落ちが生じる危険性が高い場合がある。
- ・床版のかぶりコンクリートが大規模に剥落した箇所では、床版の耐荷力低下が懸念され、早期に抜け落ちに至ることもある。また、剥落の原因によっては、その周囲でも同様の変状が進行していることがある。

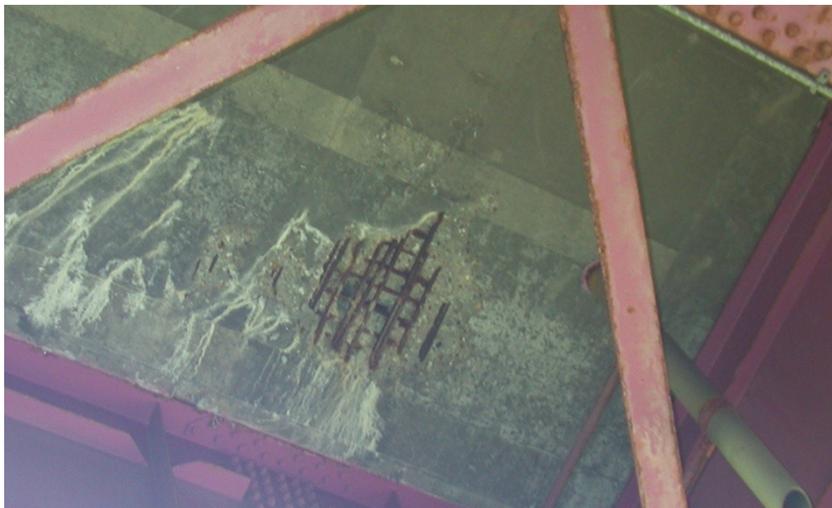
写真番号	9.5.2
部材名	床版 (S-Gs-C-Ds)
備考	かぶりコンクリートが剥落し、露出鉄筋に錆が、周囲には遊離石灰が見られる。  床版の有効断面の減少により耐荷力が低下し、早期に抜け落ちに進展することがある。
