(Ⅰ) 一般的性状・損傷の特徴

- ◆ コンクリート部材の表面付近がういた状態をいう。
- ◆ コンクリート表面に生じるふくらみなどの損傷から目視で判断できない場合にも、打音検査において濁音が生じることで検出できる場合がある。

| コンクリート部材の損傷 | ⑫ うき | 6 / 15 |

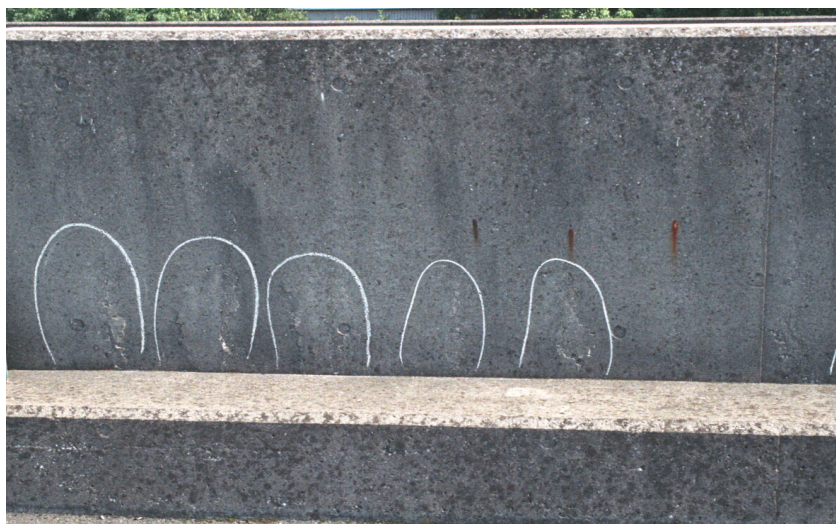
12.1.1

剛性防護柵のコンクリートに  
うきが生じた例  
(注:うきはマーキングしてい  
る部分)

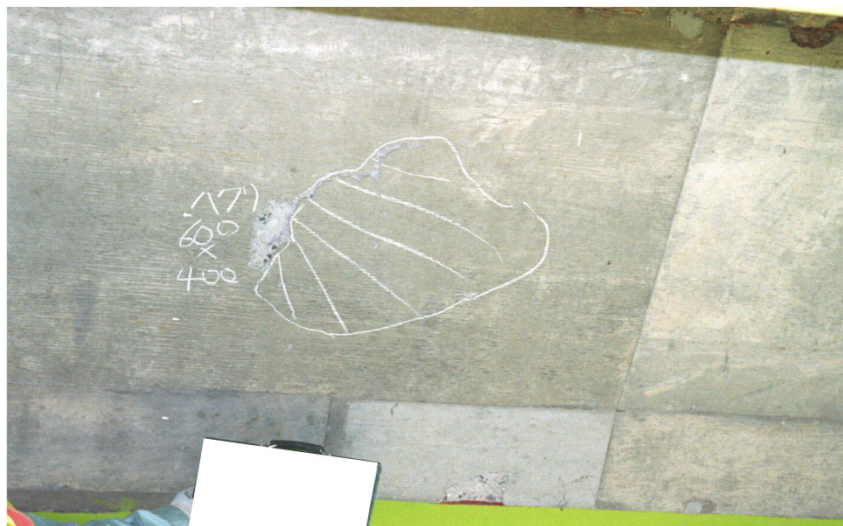
12.1.2

床版のコンクリートにうきが生  
じた例  
(注:うきはマーキングしてい  
る部分)

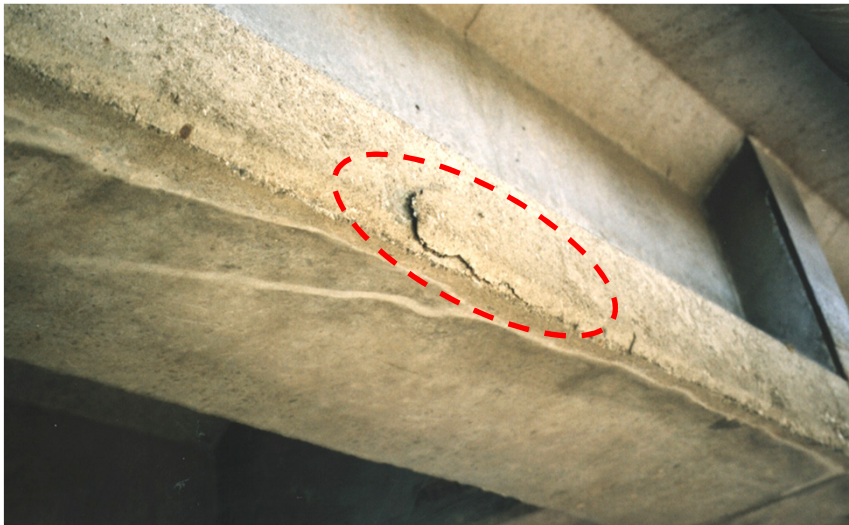
写真番号 12.1.3

PC桁のコンクリートにうきが  
生じた例

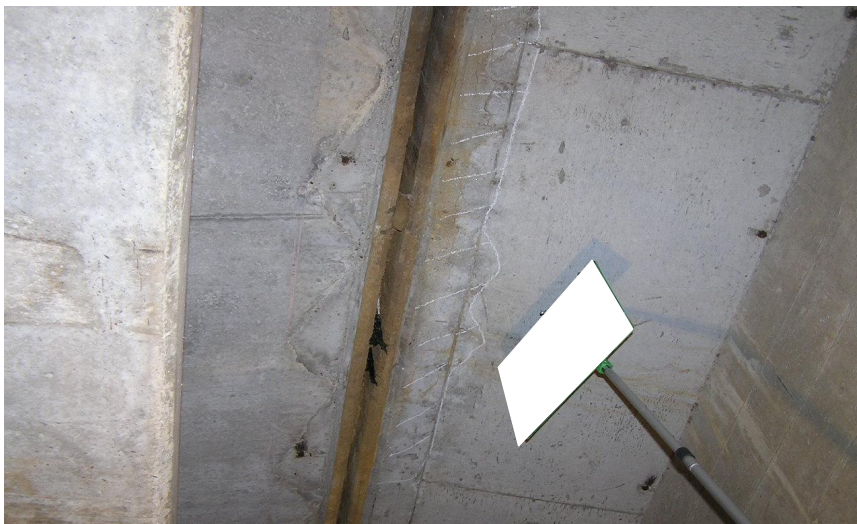
写真番号 12.1.4

床版水切り部のコンクリート  
にうきが生じた例  
(注:うきはマーキングしてい  
る部分)

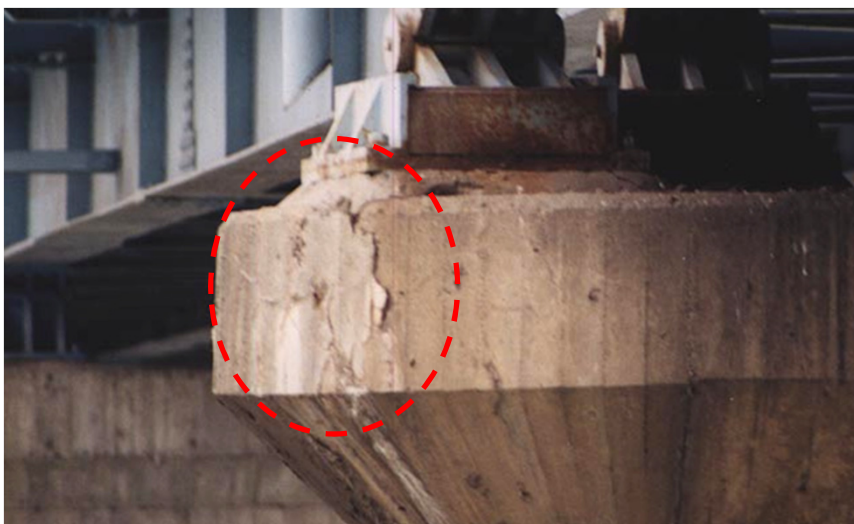
写真番号 12.1.5

橋脚のコンクリートにうきが  
生じた例

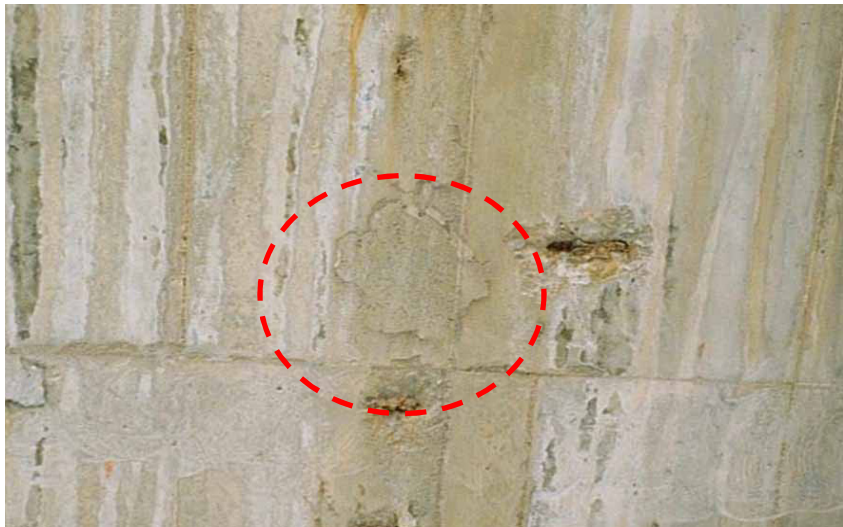
| 説明 | 下部工のコンクリートにうきが<br>生じた例 | | | | |

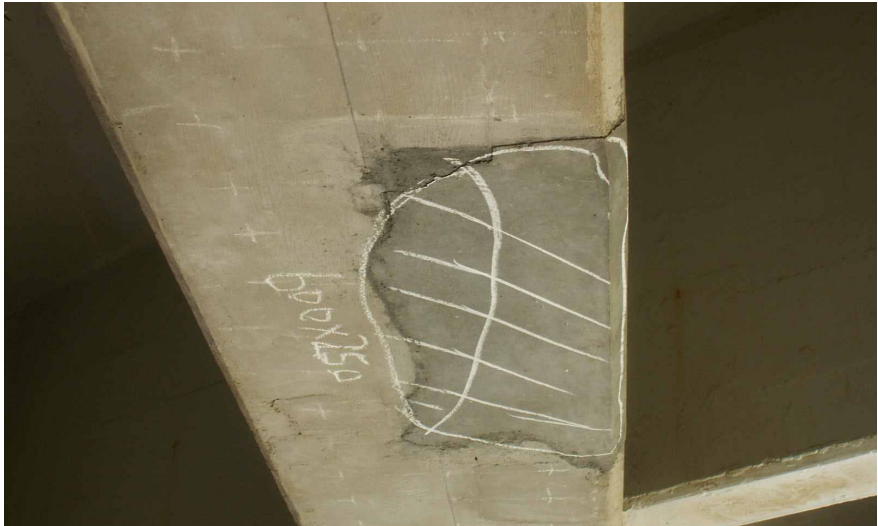
| 説明 | PC桁における補修部位の<br>コンクリートにうきが生じた例<br>(注:うきはマーキングしてい<br>る部分) | | | | |

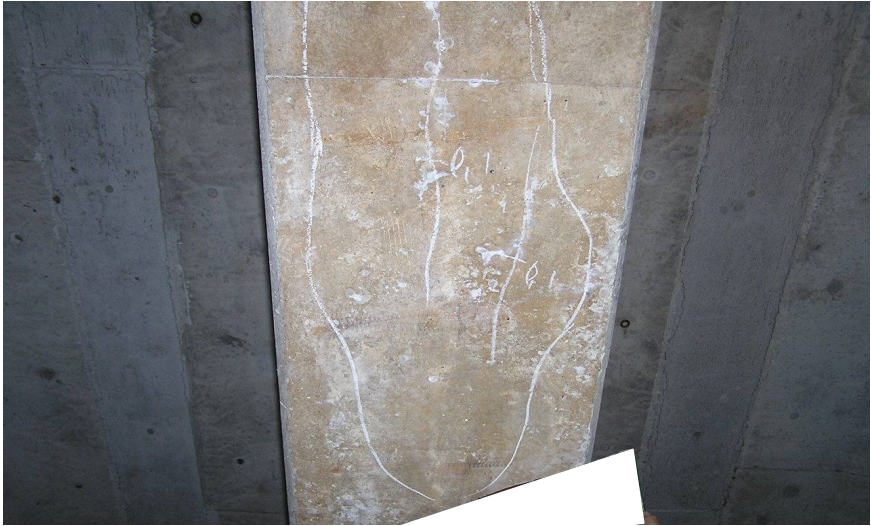
| 説明 | PC桁のコンクリートにうきが<br>生じた例<br>(注:うきはマーキングしてい<br>る部分。) | | | | |

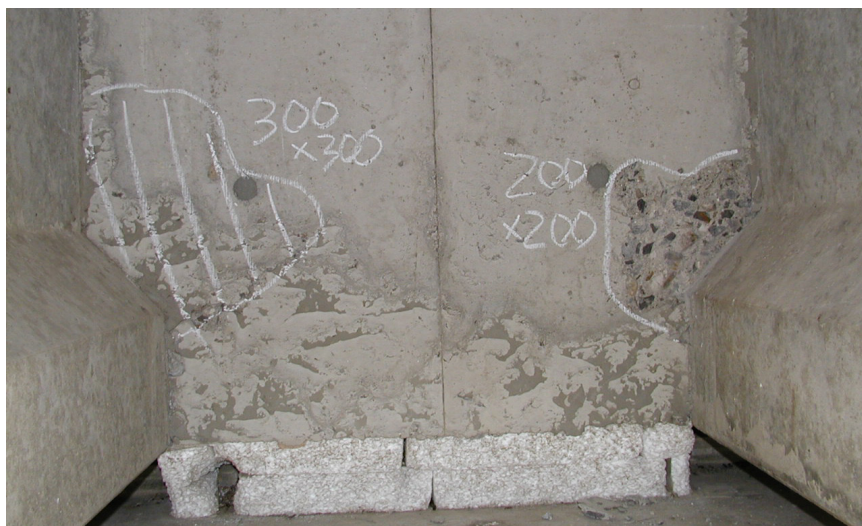
写真番号 12.2.1

端横桁にうきと剥離が生じている。  
(注:うきはマーキングしている部分)

同じ箇所がかぶりコンクリートが剥離している箇所と剥離までには至っていないうきが混在している場合, 「うき」と「剥離・鉄筋露出」の2項目で扱う。

- ◆ ういた部分のコンクリートが剥離している, 又は打音検査により剥離した場合には, 「剥離・鉄筋露出」として扱う。
- ◆ コンクリート床版の場合も同様に, 本損傷がある場合は本損傷で扱う。

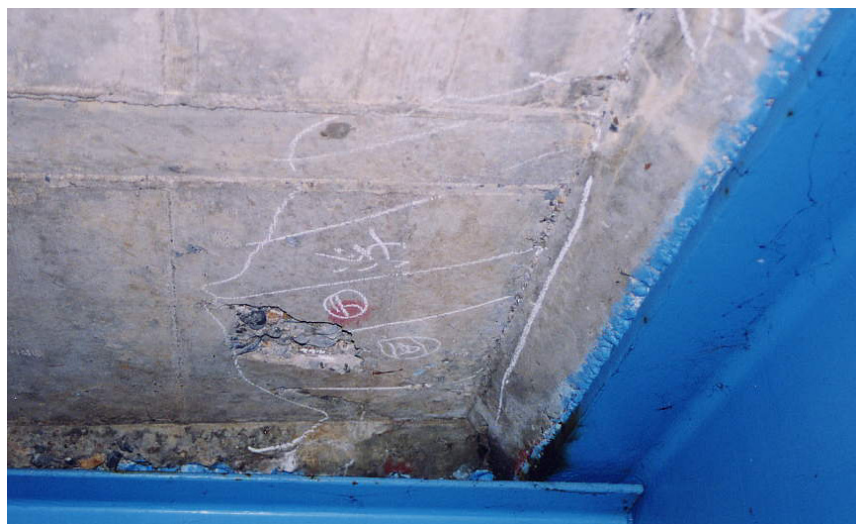
写真番号 12.2.2

床版にうきと剥離が生じている。  
(注:うきはマーキングしている部分)

同じ箇所がかぶりコンクリートが剥離している箇所と剥離までには至っていないうきが混在している場合, 「うき」と「剥離・鉄筋露出」の2項目で扱う。

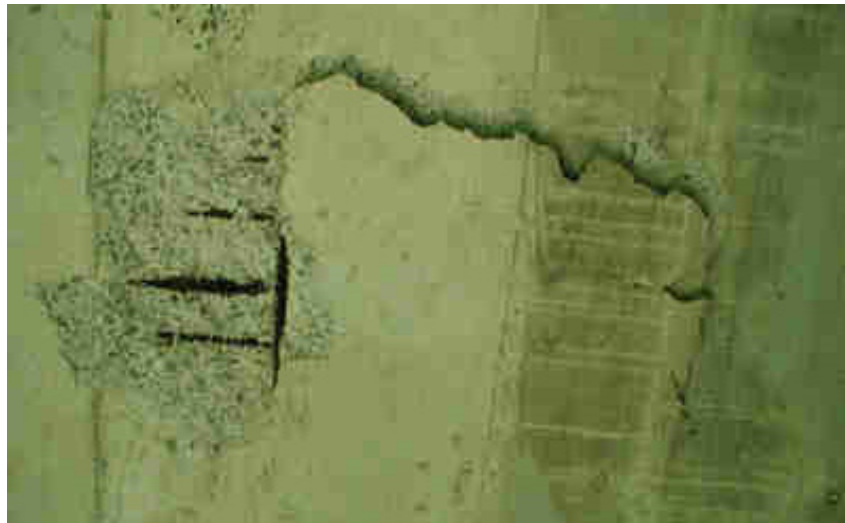
写真番号 12.2.3

床版下面にうきと剥離・鉄筋露出が生じている。

同じ箇所にかぶりコンクリートが剥離している箇所と剥離までには至っていないうきが混在している場合、「うき」と「剥離・鉄筋露出」の2項目で扱う。

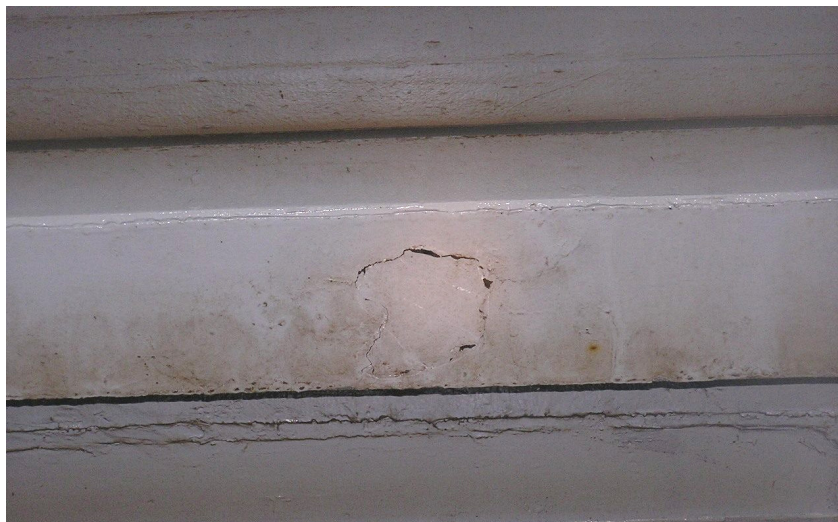
写真番号 12.2.4

表面を塗装したPC桁下面のコンクリートにうきが生じている。

「うき」と「補修・補強材の損傷」の2項目で扱う。  
なお、塗膜だけはく離している場合は、「コンクリート補強材の損傷」としてのみ扱う。

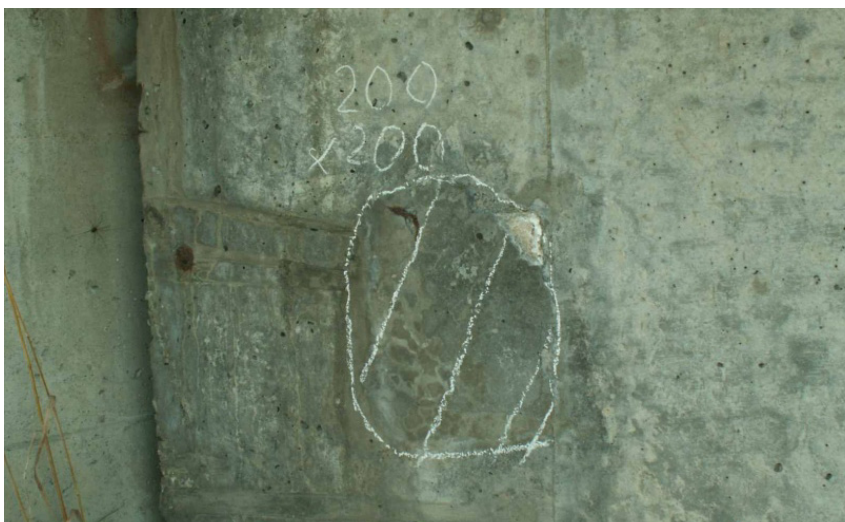
写真番号 12.2.5

横締めPC鋼材定着部のコンクリートにうきが生じている。  
(注:うきはマーキングしている部分)

PC鋼材定着部でうきが生じている場合、「うき」と「定着部の異常」の2項目で扱う。

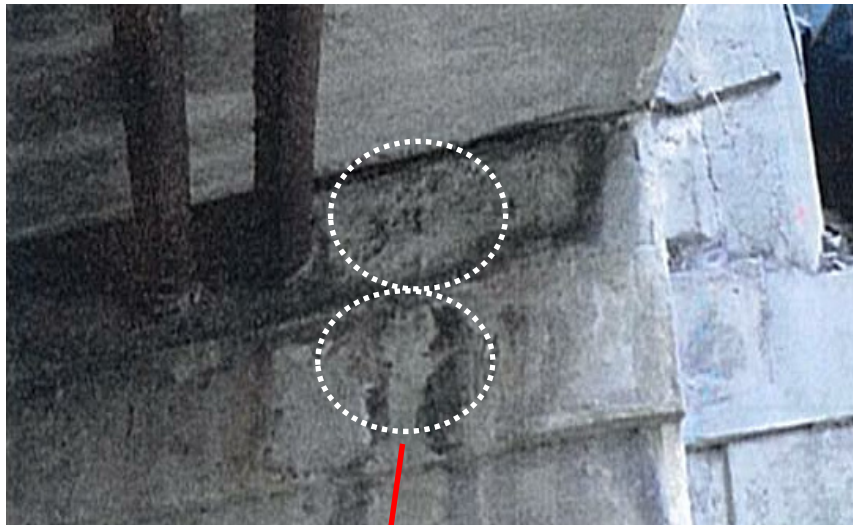
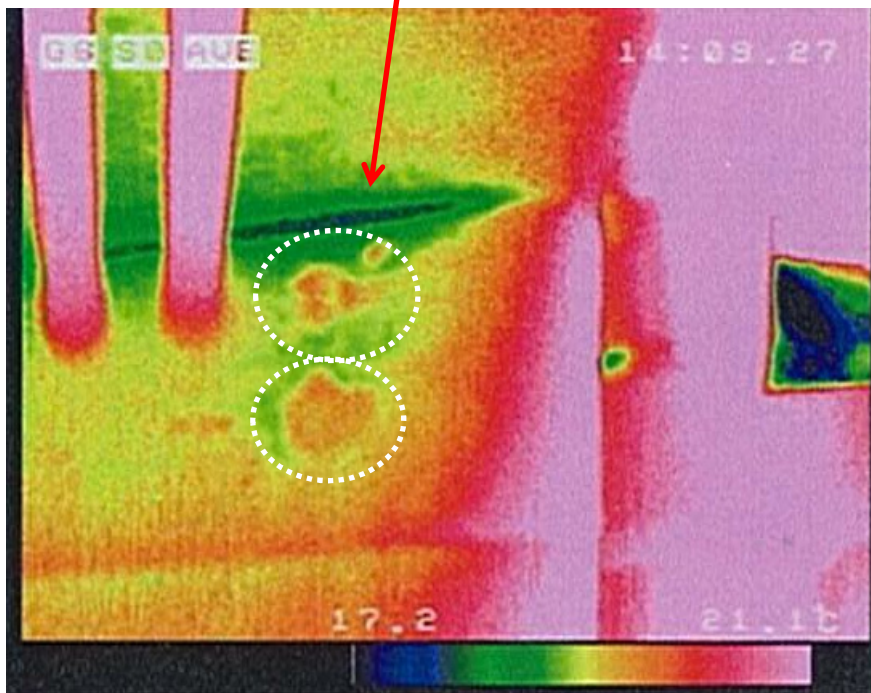
| 写真番号 | 12.3.4 |

| 胸壁<br>(A-Aa-C-Ap) | |
| 備考 | 赤外線調査により, うきを確認 |

【赤外線画像】

破線白丸内の変色部で, うきが疑われる。

付録Ⅱ 赤外線サーモグラフィ装置を用いた非破壊検査法 も参考となる。

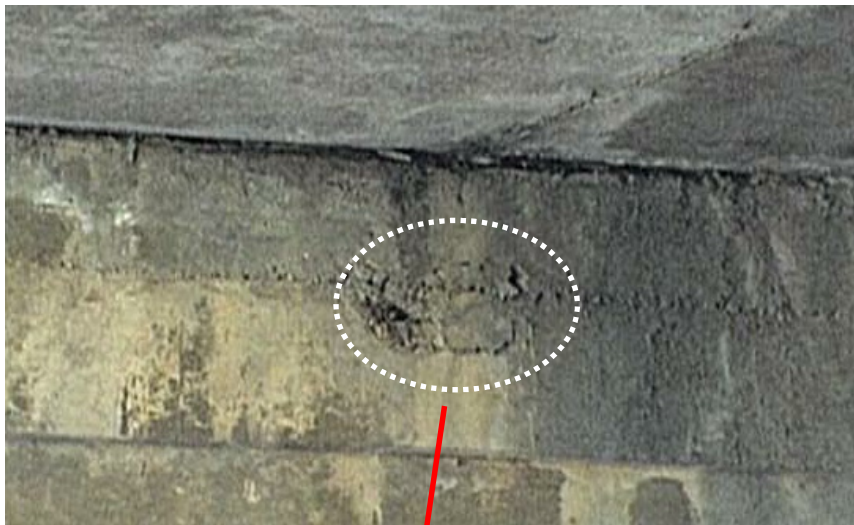
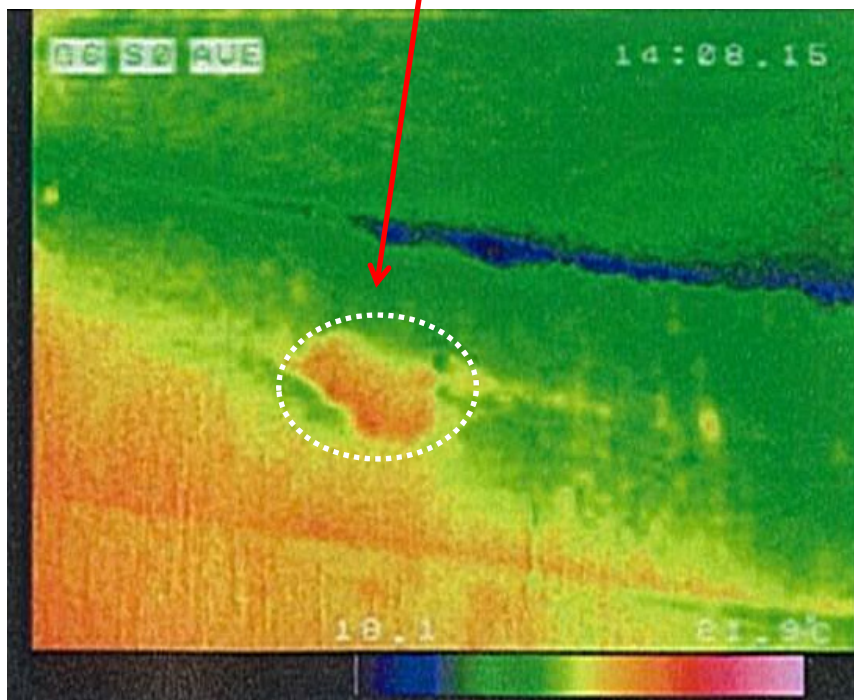
| 写真番号 | 12.3.5 |

| 堅壁<br>(A-Aa-C-Ac) | |
| 備考 | 赤外線調査により, うきを確認 |

【赤外線画像】

破線白丸内の変色部で, うきが疑われる。

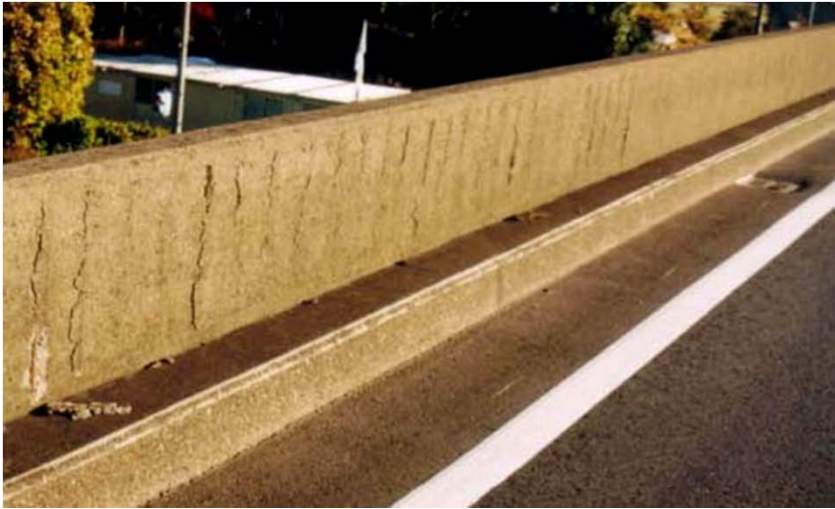
| 部材名 | 防護柵<br>(R-G-C-Gf) | | | | | | |
| 備考 | ① 剛性防護柵<br>② 内部鉄筋に沿ったコンクリートのうきが、連続して見られる。<br>③ 剛性防護柵や地覆では、路面からの跳水もあることから、かぶりが不足している場合には劣化が進行しやすい。 | | | | | | |

| 備考④ | 剛性防護柵などのかぶり不足が生じやすい部位では、中性化により鉄筋が腐食し、コンクリートにうき、剥離が生じることがある。また、地覆部に設置された高欄の支柱が埋め込み部で腐食したり、打継目から浸入した雨水で内部の鉄筋が腐食するなど、桁端部はうきや剥離が生じやすい箇所である。 | | | | | | |

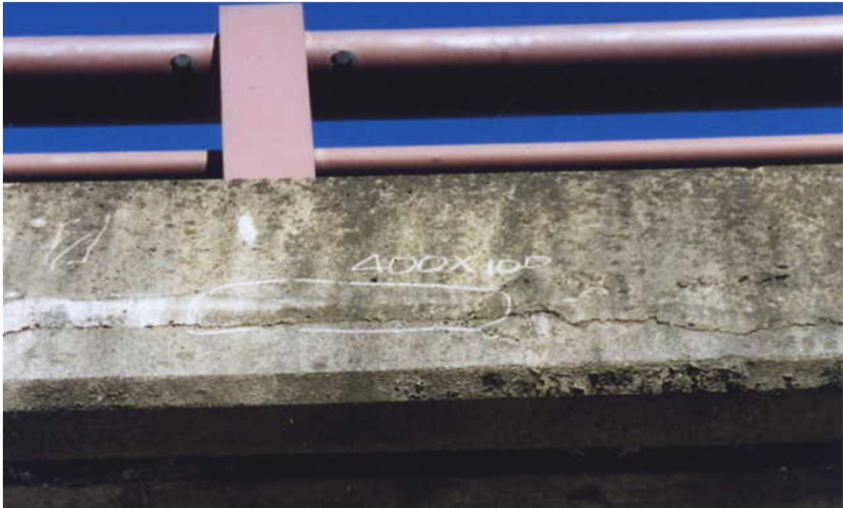
| 部材名 | 地覆<br>(R-F-C-Fg) | | | | | | |
| 備考 | ① 地覆と張出し床版との打継目周辺<br>② コンクリートのうきが見られる。(注:うきはチョークのマーキング部分である。)<br>③ 桁端部では、打継目の劣化や高欄支柱基部の腐食などで、うきが生じることがある。 | | | | | | |

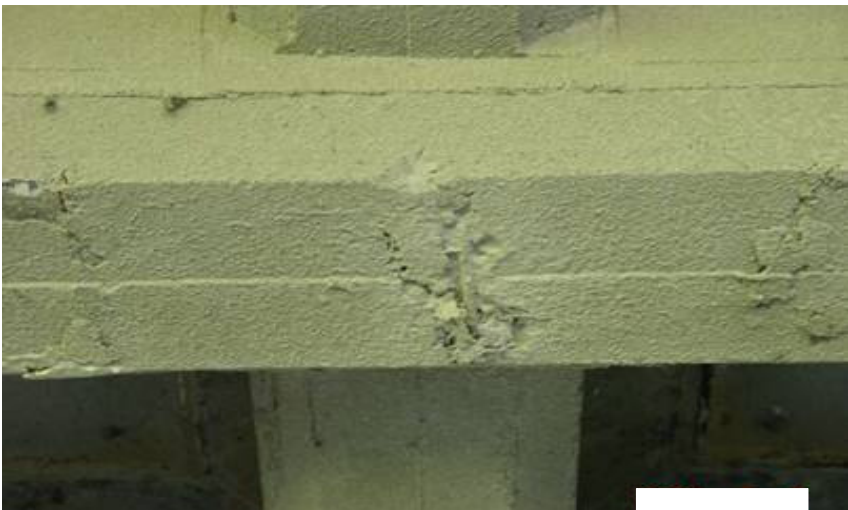
| 部材名 | 主桁<br>(S-Gs-C-Mg) | | | | | | |
| 備考 | ① 主桁<br>② 桁の下端の鉄筋腐食によるコンクリートのうきと剥離が見られる。<br>③ かぶり不足の部材では、内部鋼材の腐食によるうきや剥離が発生しやすい。 | | | | | | |

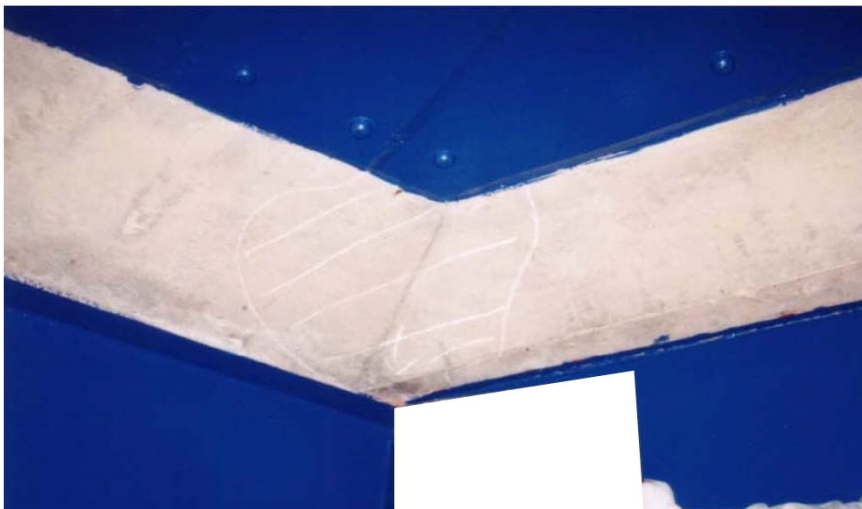
| 部材名 | 床版<br>(S-Gs-C-Ds) | | | | | | |
| 備考 | ① 床版のハンチ部<br>② コンクリートのうきが見られる。(注:うきはチョークのマーキング部分である。)<br>③ ハンチ部では、鉄筋が斜めに配置されることからかぶり不足や締め固め不足が生じることがあり、うきが生じやすい。 | | | | | | |

| 備考④ | 材料の不良やかぶり不足が生じた箇所は、耐久性が低く、他の部位に比べて損傷が進行しやすい。 | | | | | | |

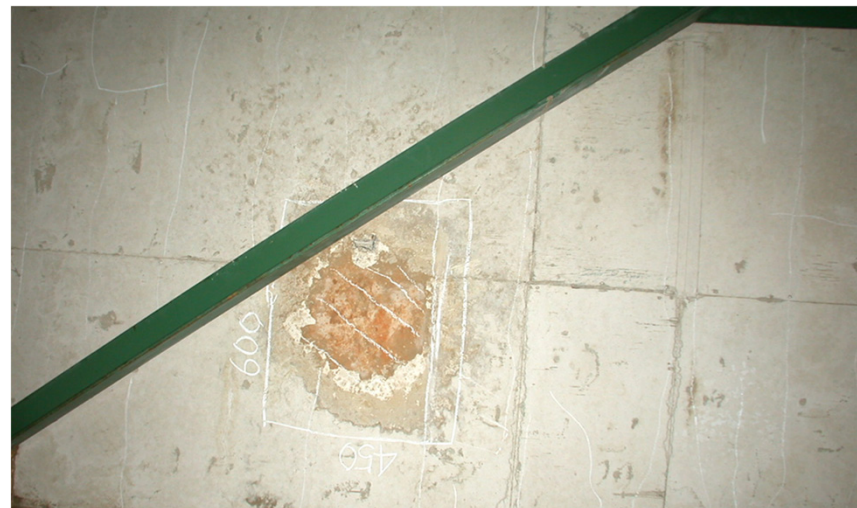
| 部材名 | 床版<br>(S-Gs-C-Ds) | | | | | | |
| 備考 | ① 床版下面<br>② コンクリートにうきと変色が見られる。<br>③ 内部鋼材の腐食膨脹に伴ううきの場合、うき範囲に錆汁や遊離石灰の析出が見られることがある。 | | | | | | |

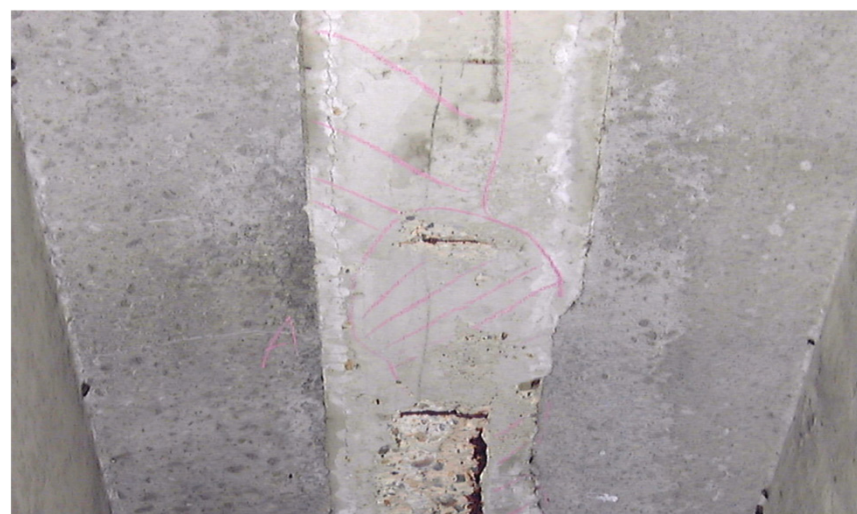
| 部材名 | 床版<br>(S-Gs-C-Ds) | | | | | | |
| 備考 | ① PCT桁橋の床版間詰め部<br>② コンクリートのうき、剥離・鉄筋露出が見られる。<br>③ 間詰めコンクリート部では、狭い空間に鋼材が輻輳するため締め固め不足や充填不良が生じることがある。 | | | | | | |

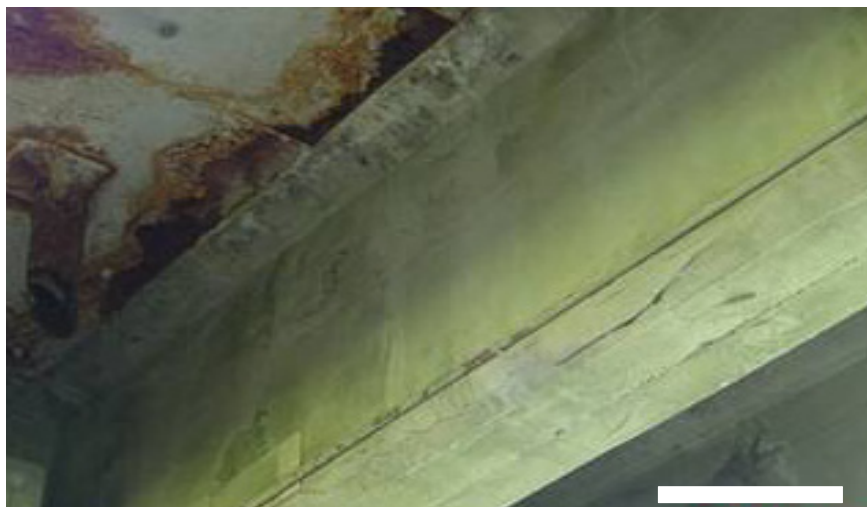
| 主桁 | (S-Gs-C-Mg) | | | | | | | | |
| 備考 | ① 主桁<br>② 桁の下端に橋軸方向ひびわれとかぶりコンクリートのうきが見られる。<br>③ 桁内部に上方から雨水が供給されている場合、桁内部で鉄筋が腐食していることがある。 | | | | | | | | |

| 備考④ | コンクリート部材に表面被覆を行う場合、上方からの雨水の浸入を完全に遮断するとともに、既に浸入している水分を除去しておかないと、被覆内部で鋼材の腐食が進行して再劣化することがある。 | | | | | | | | |

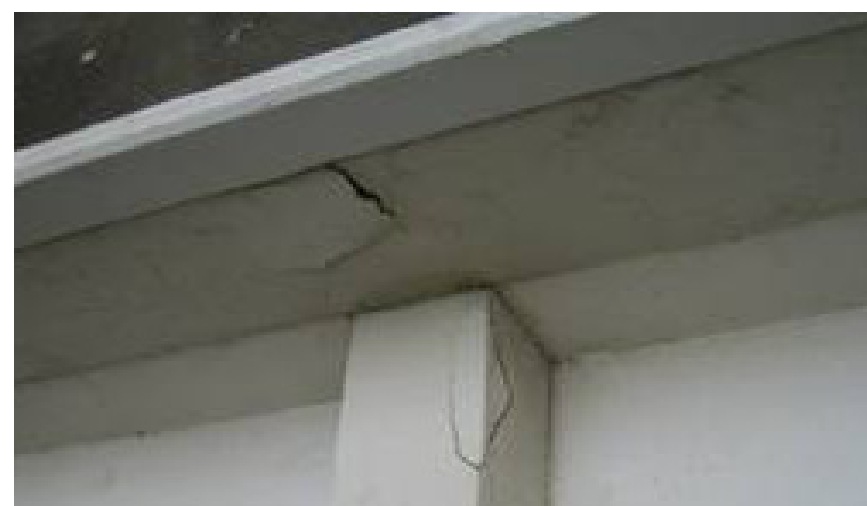
| 床版 | (S-Gs-C-Ds) | | | | | | | | |
| 備考 | ① 床版<br>② 表面被覆された張り出し床版下面にうきが見られる。<br>③ 下面側に表面塗装された床版では、上からの雨水の浸入が遮断されていないと、部材内部に雨水が滞留して鉄筋が腐食することがある。 | | | | | | | | |

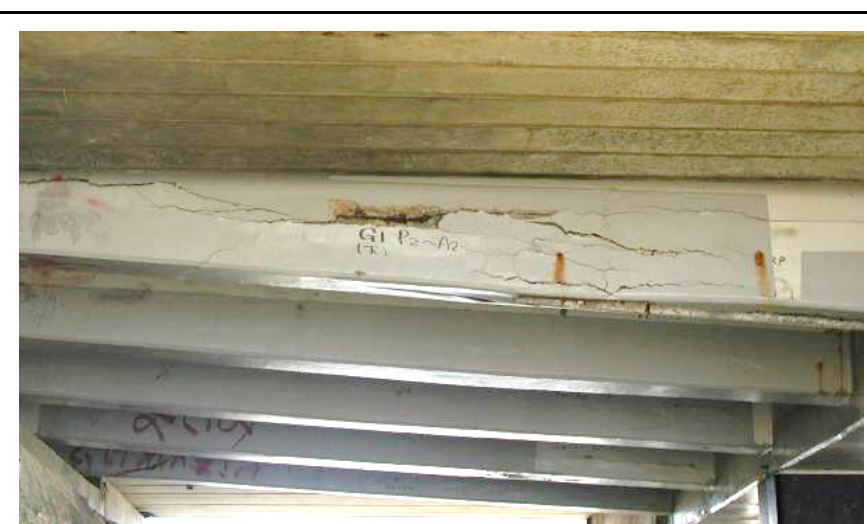
| 主桁 | (S-Gs-C-Mg) | | | | | | | | |
| 備考 | ① 主桁ウェブ部<br>② ウェブ部に広くうき、剥離・鉄筋露出が見られる。<br>③ 下面や側面が表面被覆された部材では、上からの雨水の浸入が遮断できていなかったり部材内部に水分が残っていると、鋼材腐食が進行することがある。 | | | | | | | | |

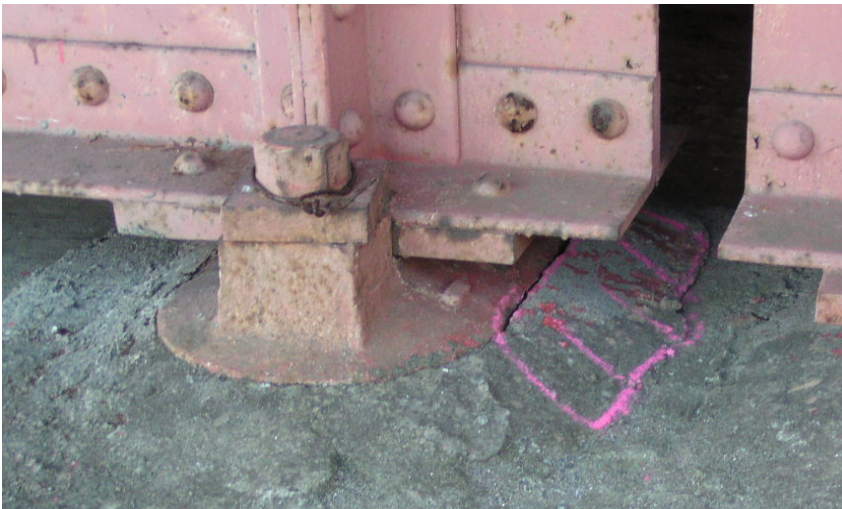
| | 写真番号 | 12.4.10 |

| | 部材名 | 沓座モルタル<br>(B-Be-C-Bm) |
| | 備考 | ① 沓座モルタル<br>② 沓座モルタルにうきが見られる。<br>③ 沓座モルタルでは、アンカーボルトの腐食、乾燥収縮、地震等の外力の作用など様々な原因で、うき、剥離、ひびわれが生じることがある。 |

| 備考④ | 下沓の腐食、水平力の作用や過大な衝撃力の繰り返しなどにより、沓座モルタルや台座コンクリートが損傷する場合がある。また、狭隘な空間でのモルタルやコンクリートの打設となる場合には、充填不良や締め不足が生じやすく、雨水の浸透による鉄筋の腐食によってうきが発生することがある。 | |

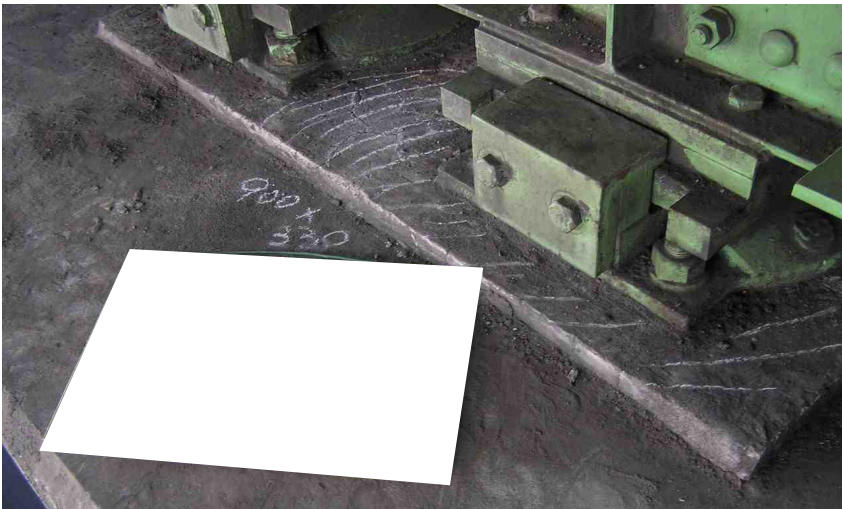
| | 写真番号 | 12.4.11 |

| | 部材名 | 沓座モルタル<br>(B-Be-C-Bm) |
| | 備考 | ① 沓座モルタル<br>② 沓座モルタルにうきが見られる。<br>③ 橋座面コンクリートと沓座モルタルの付着が十分でない場合には、広範囲にわたり沓座モルタルにうきが生じることがある。 |

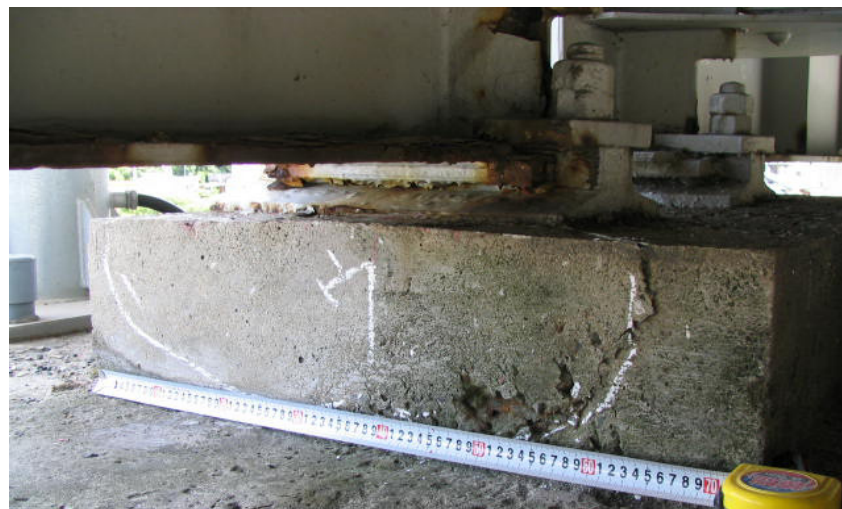
| | 写真番号 | 12.4.12 |

| | 部材名 | 台座コンクリート<br>(B-Be-C-Bc) |
| | 備考 | ① 台座コンクリート<br>② 台座コンクリートにうきが見られる。<br>③ 台座コンクリートでは、アンカーボルトの腐食、乾燥収縮、打設不良、地震等の外力の作用など様々な原因で、うき、剥離、ひびわれが生じることがある。 |
