(I) 一般的性状・損傷の特徴

- ◆ 車の衝突や施工時の当てきず、地震の影響など、その原因にかかわらず、部材が局所的な変形を生じている状態、又はその一部が欠損している状態をいう。

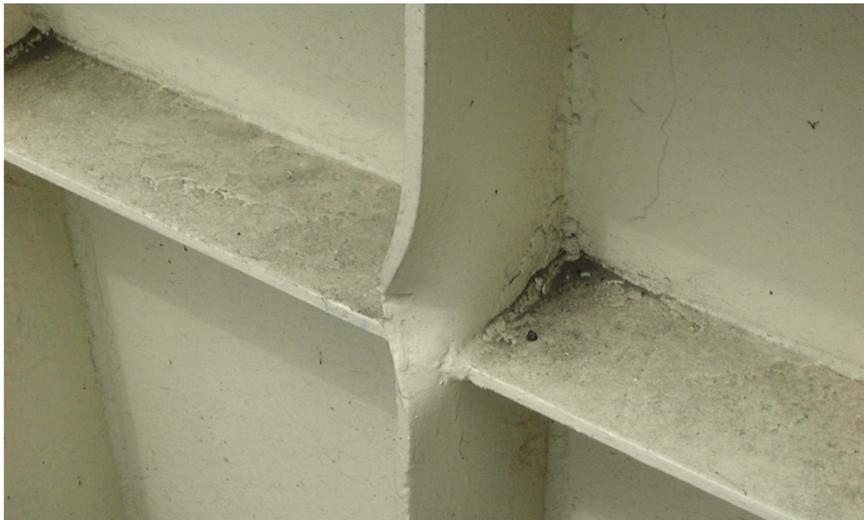
写真番号 23.1.1

説明
垂直補剛材に局所的な変形が生じた例

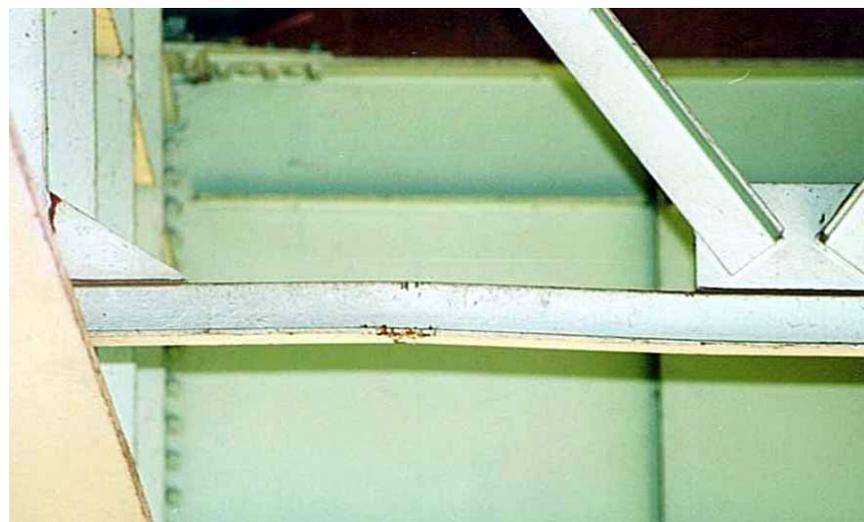
写真番号 23.1.2

説明
対傾構に局所的な変形が生じた例

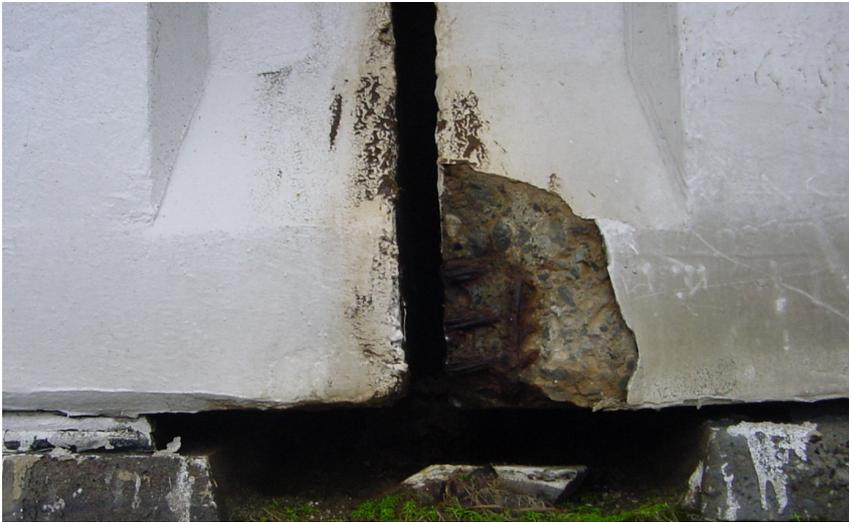
写真番号 23.1.3

説明
PC桁の桁端部で欠損が生じた例

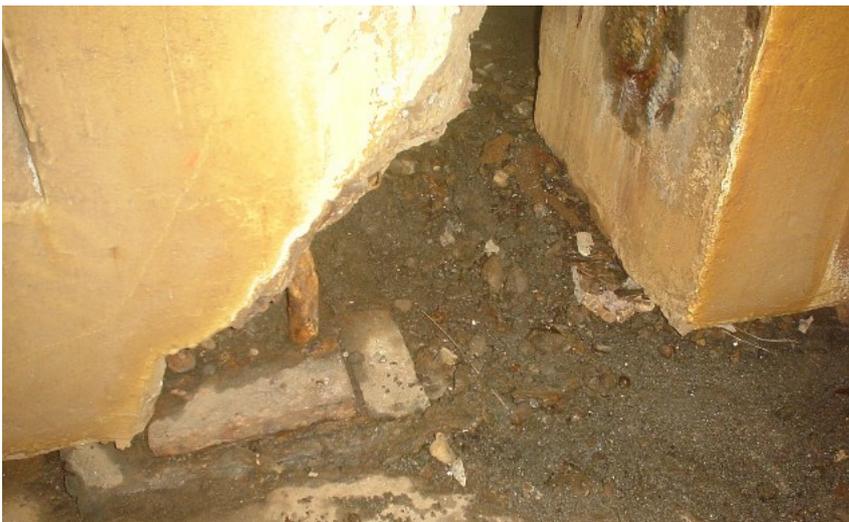
写真番号 23.1.4

説明
PC-T桁の端部に大きな欠損が生じた例

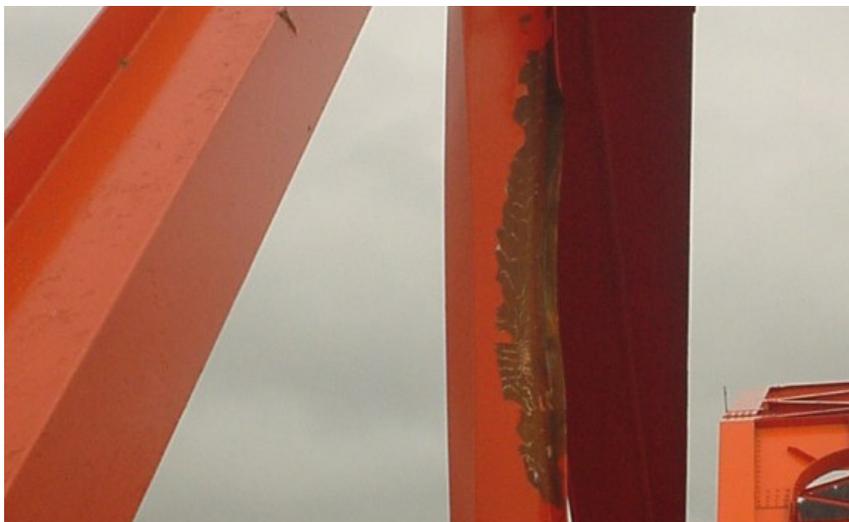
写真番号 23.1.5

説明
トラス橋の斜材に変形が生じた例

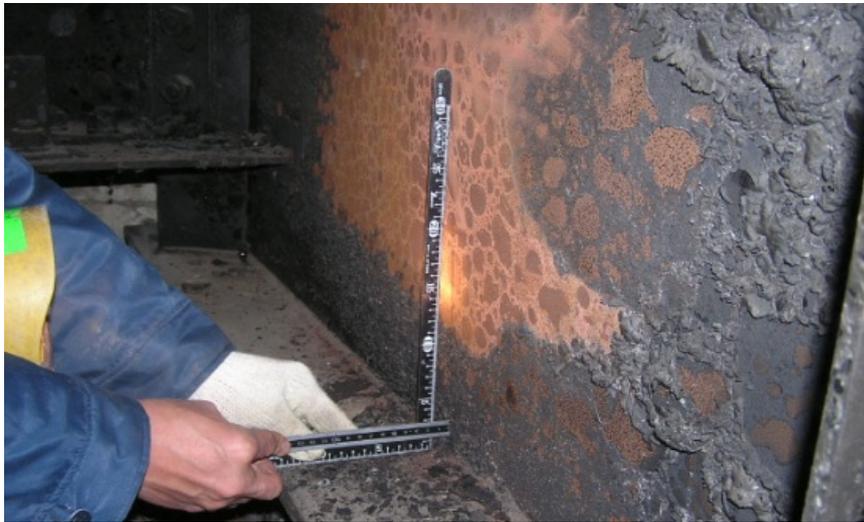
写真番号 23.1.6

説明
主桁に変形が生じた例
(火災痕)

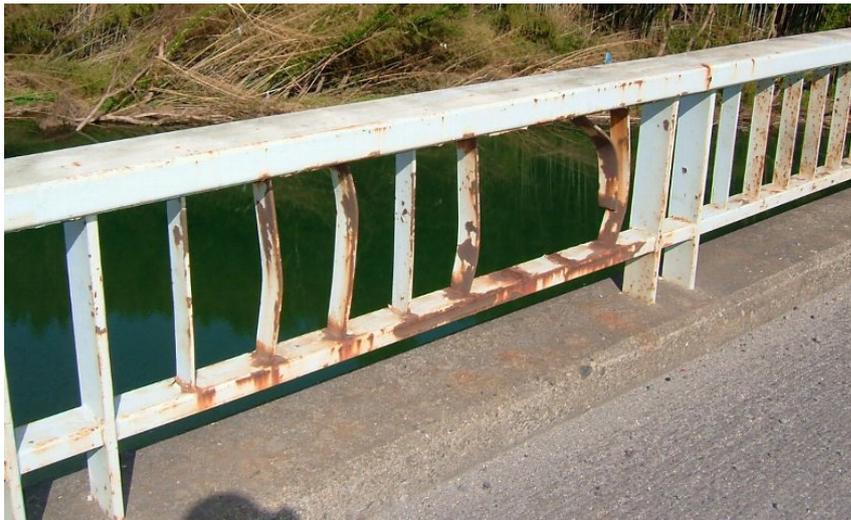
写真番号 23.1.7

説明
車両用防護柵に欠損が生じた例

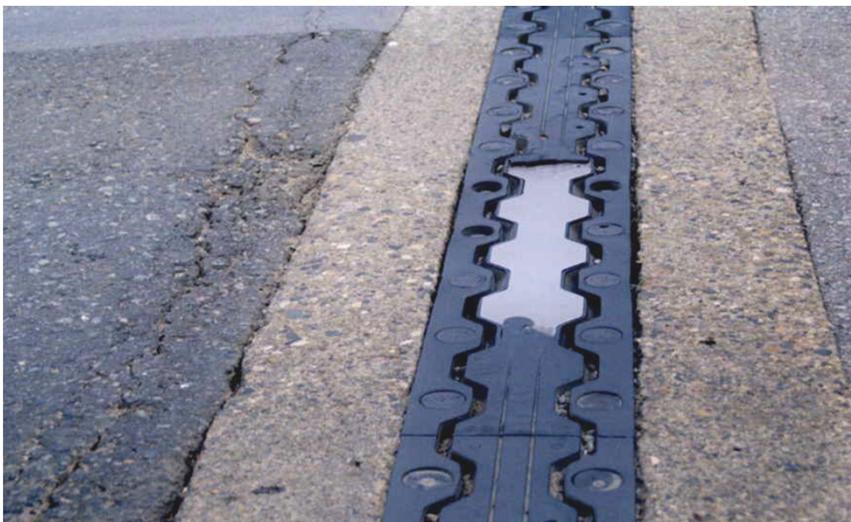
写真番号 23.1.8

説明
伸縮装置のゴム材に欠損が生じた例

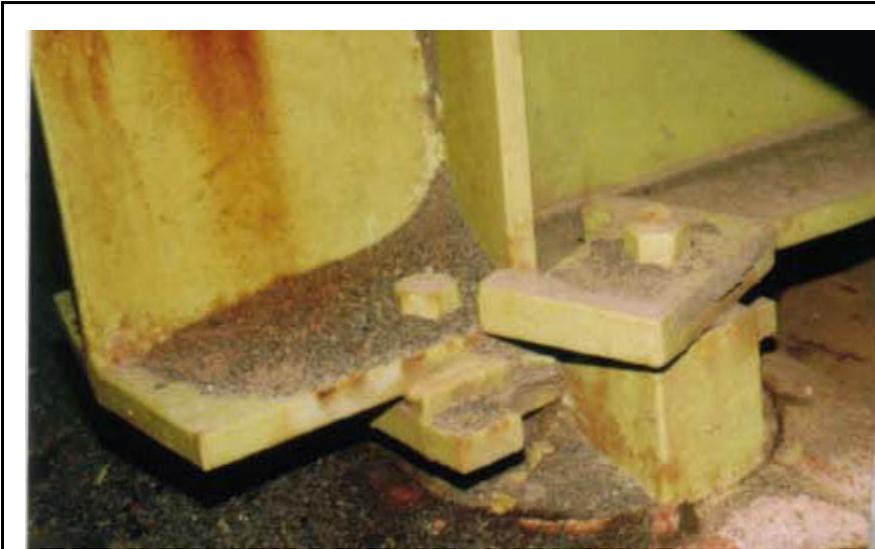
写真番号 23.1.9

支承のピンチプレートに変形が生じた例

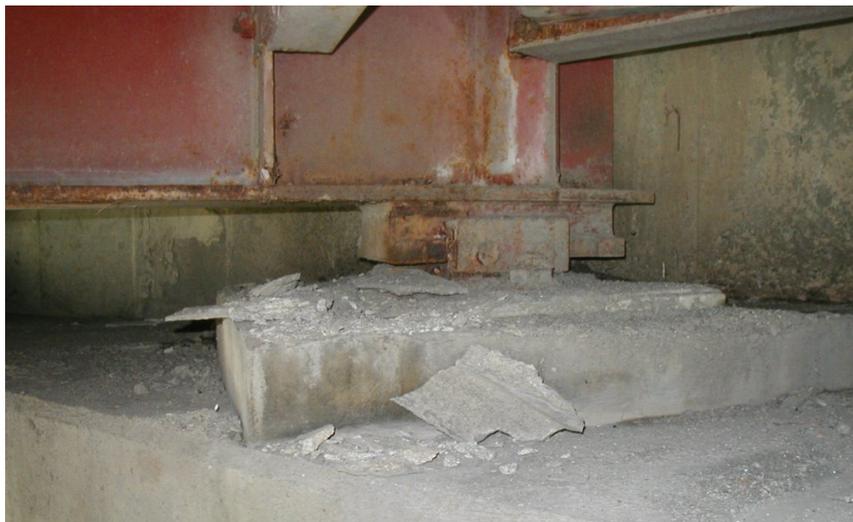
写真番号 23.1.10

支承の沓座モルタルに欠損が生じた例

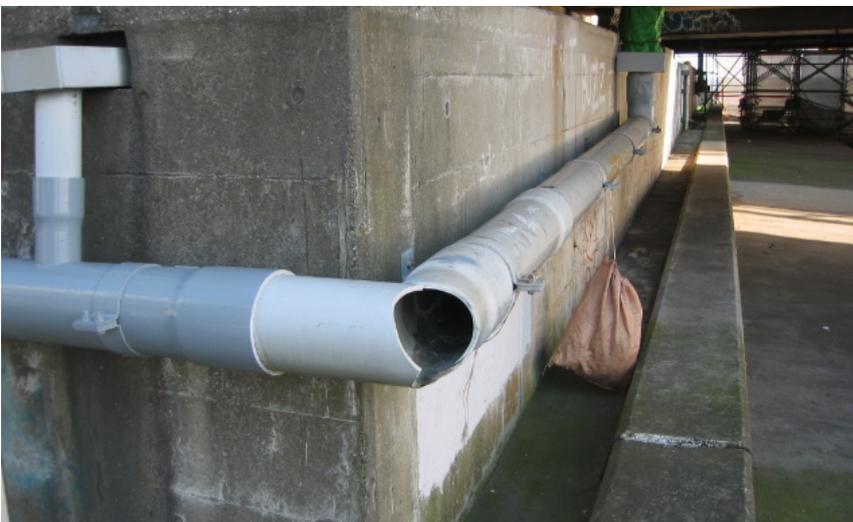
写真番号 23.1.11

排水管に欠損が生じた例

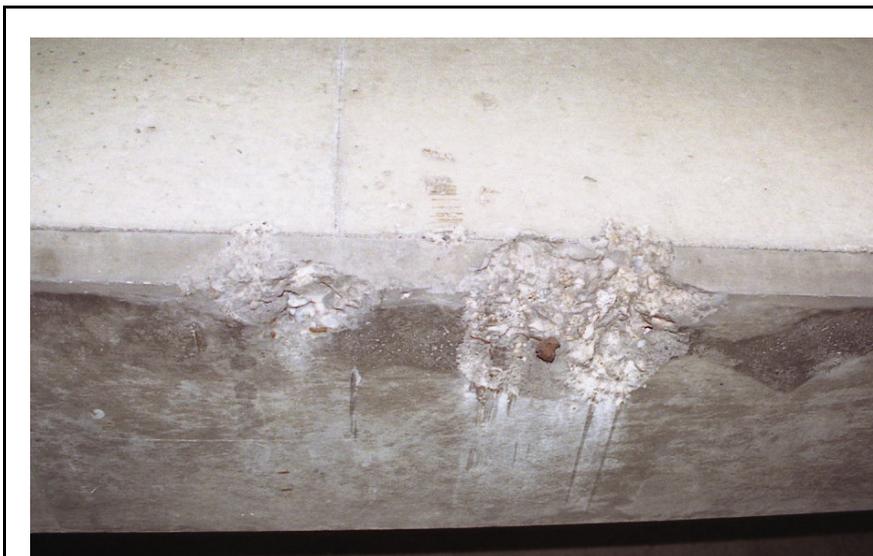
写真番号	23.2.1
説明	
欠損(衝突痕)が生じている。	
「剥離・鉄筋露出」と「変形・欠損」の2項目で扱う。

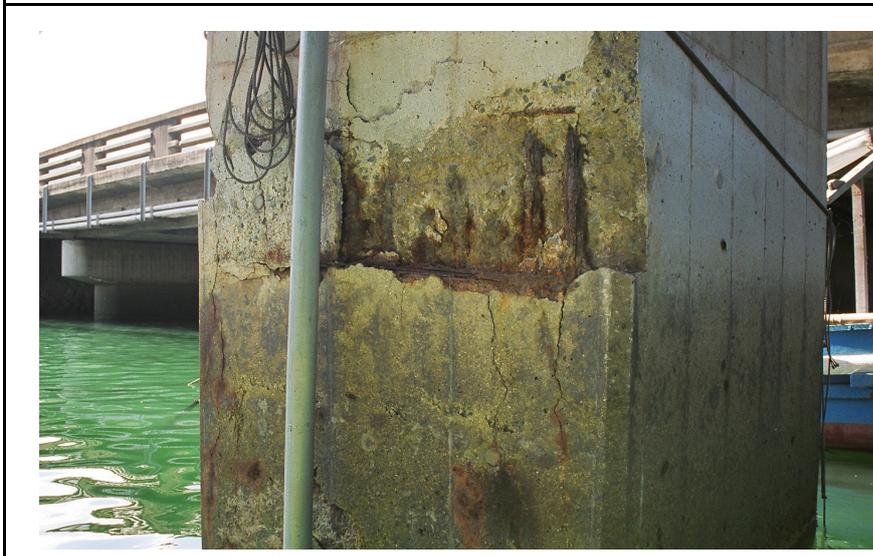
写真番号	23.2.2
説明	
コンクリートの剥離と鉄筋の腐食が生じている。	
「剥離・鉄筋露出」としてのみ扱う。

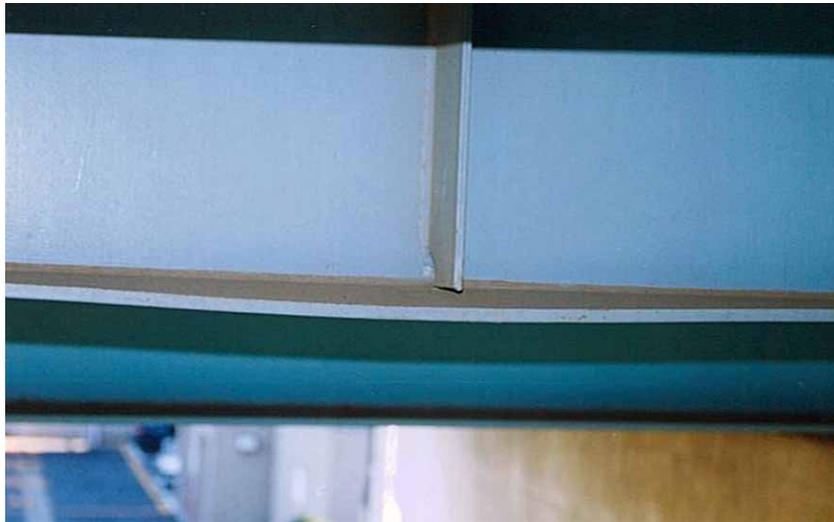
写真番号 23.2.3

説明
縦桁の下フランジに変形と破断が生じている。

「変形・欠損」と「破断」の2項目で扱う。

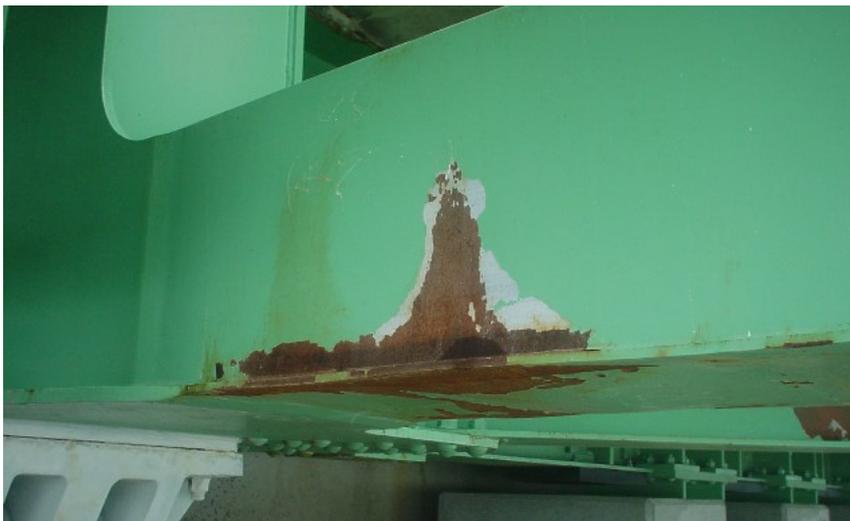
写真番号 23.2.4

説明
トラス下弦材に、局所的な変形と塗装のはがれ、腐食が生じている。

「変形・欠損」, 「防食機能の劣化」, 「腐食」の3項目で扱う。

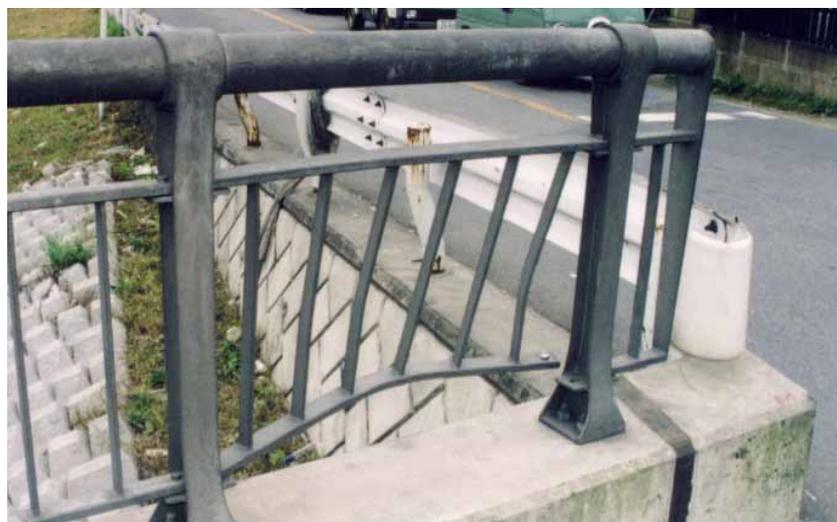
写真番号 23.2.5

説明
車両用防護柵に変形と破断が生じている。

「変形・欠損」と「破断」の2項目で扱う。

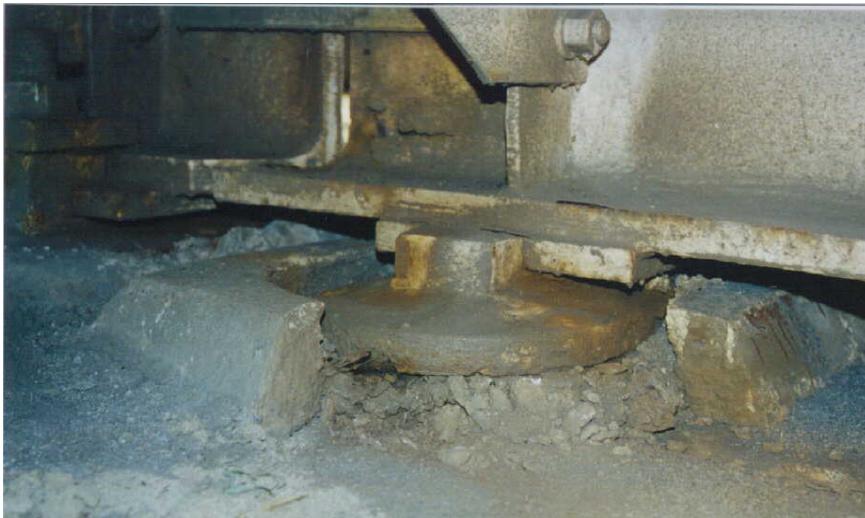
写真番号 23.2.6

支承の沓座モルタルの著しい欠損と、支承の沈下・移動・傾斜が生じている。

「変形・欠損」, 「沈下・移動・傾斜」, 「支承の機能障害」の3項目で扱う。

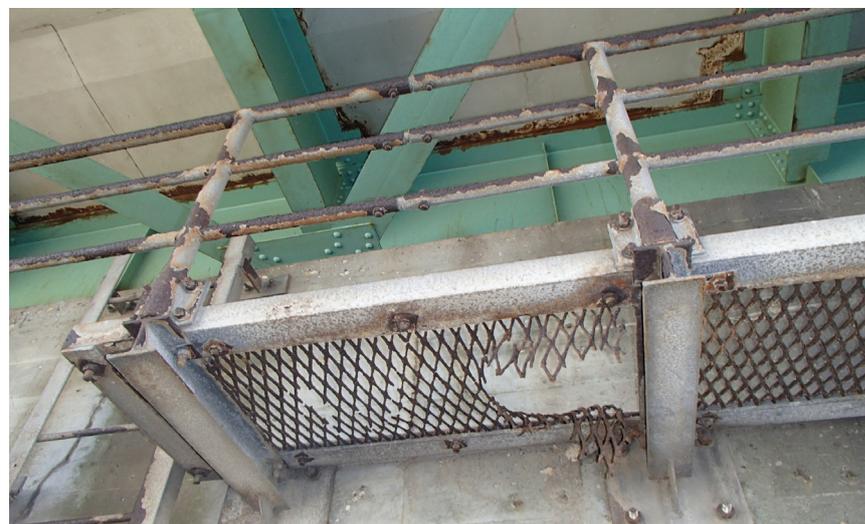
写真番号 23.2.8

溶融亜鉛メッキ製の検査路に、断面欠損を伴う錆が生じており、一部欠損も見られる。

「腐食」, 「防食機能の劣化」, 「変形・欠損」の3項目で扱う。

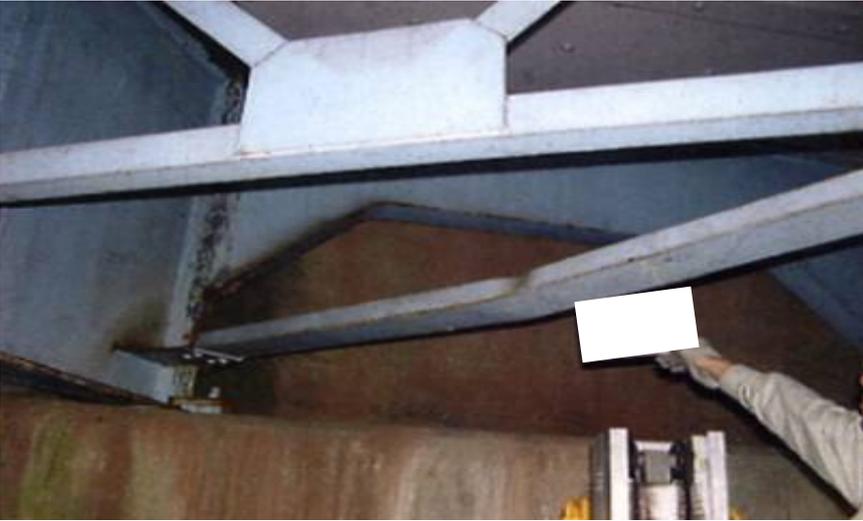
<table border="1" style="width: 100%; border-collapse: collapse;"> <tr> <td style="width: 20%;">写真番号</td> <td>23.3.2</td> </tr> <tr> <td>部材名</td> <td>下横構 (S-Gs-S-Ll)</td> </tr> <tr> <td>備考</td> <td>下横構の一部に変形が生じている。</td> </tr> </table>	写真番号	23.3.2	部材名	下横構 (S-Gs-S-Ll)	備考	下横構の一部に変形が生じている。
写真番号	23.3.2						
部材名	下横構 (S-Gs-S-Ll)						
備考	下横構の一部に変形が生じている。

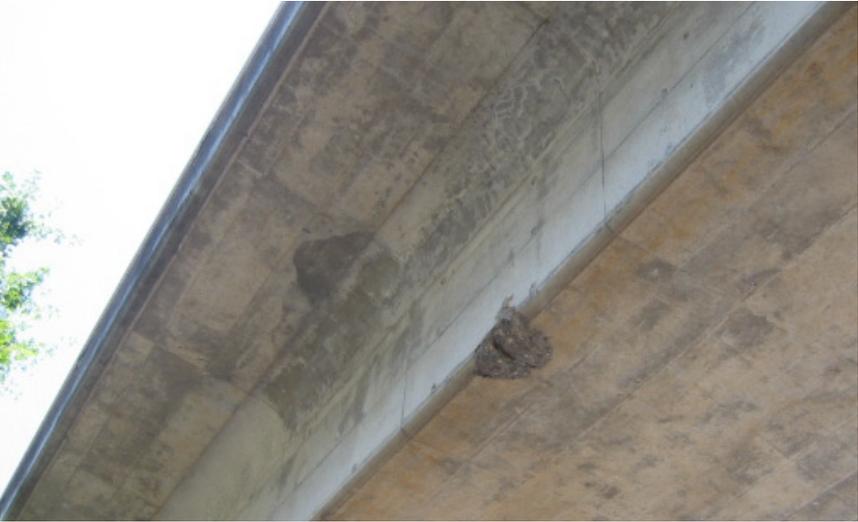
<table border="1" style="width: 100%; border-collapse: collapse;"> <tr> <td style="width: 20%;">写真番号</td> <td>23.3.3</td> </tr> <tr> <td>部材名</td> <td>主桁 (S-Xs-C-Mg)</td> </tr> <tr> <td>備考</td> <td>床版橋の一部に欠損が生じている。</td> </tr> </table>	写真番号	23.3.3	部材名	主桁 (S-Xs-C-Mg)	備考	床版橋の一部に欠損が生じている。

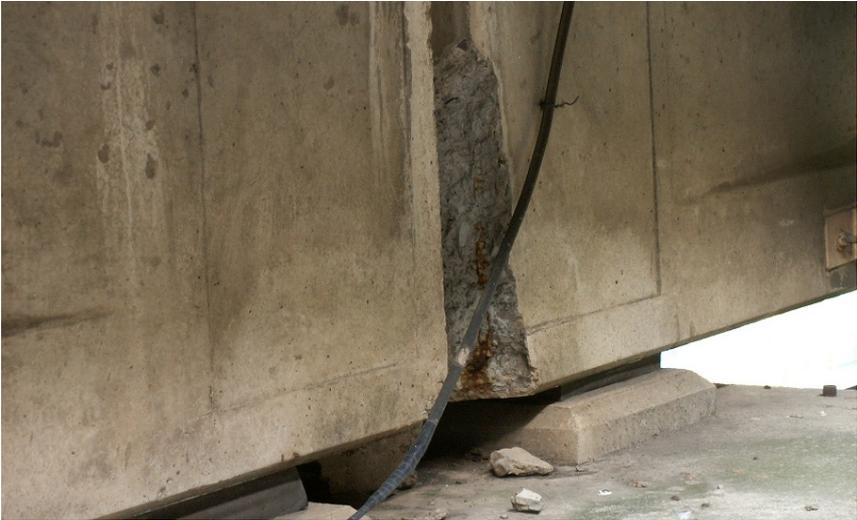
<table border="1" style="width: 100%; border-collapse: collapse;"> <tr> <td style="width: 20%;">写真番号</td> <td>23.3.4</td> </tr> <tr> <td>部材名</td> <td>主桁 (S-Gs-C-Mg)</td> </tr> <tr> <td>備考</td> <td>PC主桁端部の一部に欠損が生じている。</td> </tr> </table>	写真番号	23.3.4	部材名	主桁 (S-Gs-C-Mg)	備考	PC主桁端部の一部に欠損が生じている。
写真番号	23.3.4							
部材名	主桁 (S-Gs-C-Mg)							
備考	PC主桁端部の一部に欠損が生じている。

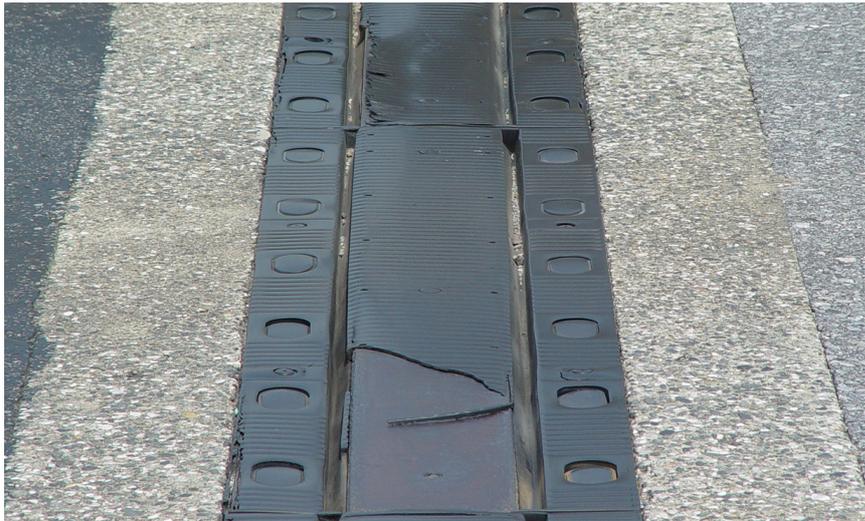
<table border="1" style="width: 100%; border-collapse: collapse;"> <tr> <td style="width: 20%;">写真番号</td> <td>23.3.5</td> </tr> <tr> <td>部材名</td> <td>伸縮装置 (R-E-R-Ej)</td> </tr> <tr> <td>備考</td> <td>伸縮装置のゴム材の一部に欠損が生じている。</td> </tr> </table>	写真番号	23.3.5	部材名	伸縮装置 (R-E-R-Ej)	備考	伸縮装置のゴム材の一部に欠損が生じている。
写真番号	23.3.5							
部材名	伸縮装置 (R-E-R-Ej)							
備考	伸縮装置のゴム材の一部に欠損が生じている。

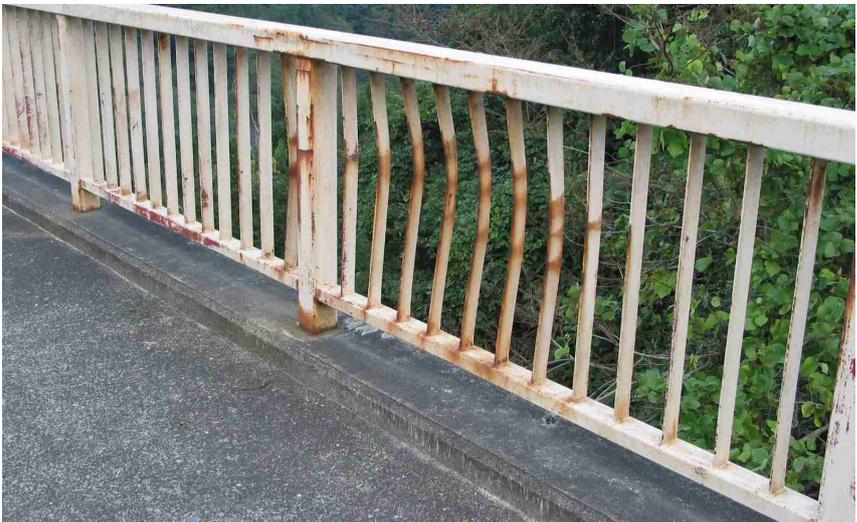
<table border="1" style="width: 100%; border-collapse: collapse;"> <tr> <td style="width: 20%;">写真番号</td> <td>23.3.6</td> </tr> <tr> <td>部材名</td> <td>高欄 (R-R-S-Ra)</td> </tr> <tr> <td>備考</td> <td>高欄部材の一部に変形が生じている。</td> </tr> </table>	写真番号	23.3.6	部材名	高欄 (R-R-S-Ra)	備考	高欄部材の一部に変形が生じている。

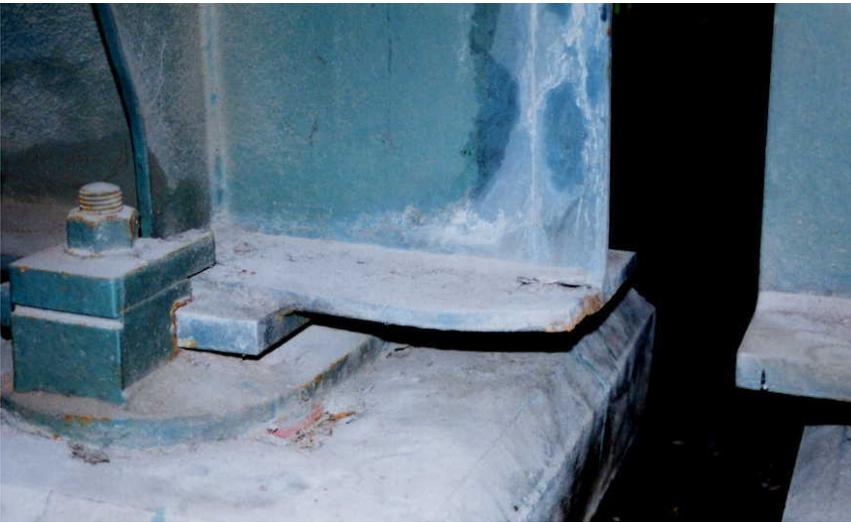
<table border="1" style="width: 100%; border-collapse: collapse;"> <tr> <td style="width: 20%;">写真番号</td> <td>23.3.7</td> </tr> <tr> <td>部材名</td> <td>主桁 (S-Gs-S-Mg)</td> </tr> <tr> <td>備考</td> <td>鋼桁の一部に局所的な著しい変形が生じている。</td> </tr> </table>	写真番号	23.3.7	部材名	主桁 (S-Gs-S-Mg)	備考	鋼桁の一部に局所的な著しい変形が生じている。
写真番号	23.3.7						
部材名	主桁 (S-Gs-S-Mg)						
備考	鋼桁の一部に局所的な著しい変形が生じている。

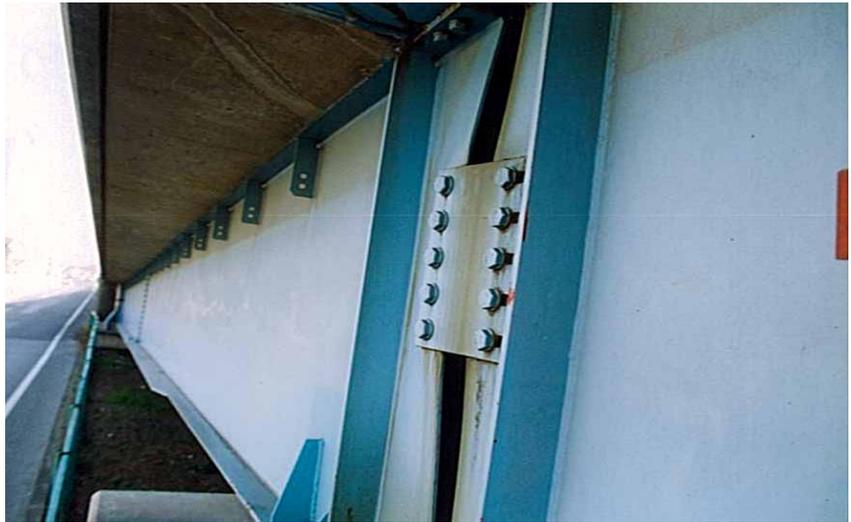
<table border="1" style="width: 100%; border-collapse: collapse;"> <tr> <td style="width: 20%;">写真番号</td> <td>23.3.8</td> </tr> <tr> <td>部材名</td> <td>主桁 (S-Gs-S-Mg)</td> </tr> <tr> <td>備考</td> <td>鋼桁の一部に著しい変形が生じている。</td> </tr> </table>	写真番号	23.3.8	部材名	主桁 (S-Gs-S-Mg)	備考	鋼桁の一部に著しい変形が生じている。
写真番号	23.3.8						
部材名	主桁 (S-Gs-S-Mg)						
備考	鋼桁の一部に著しい変形が生じている。

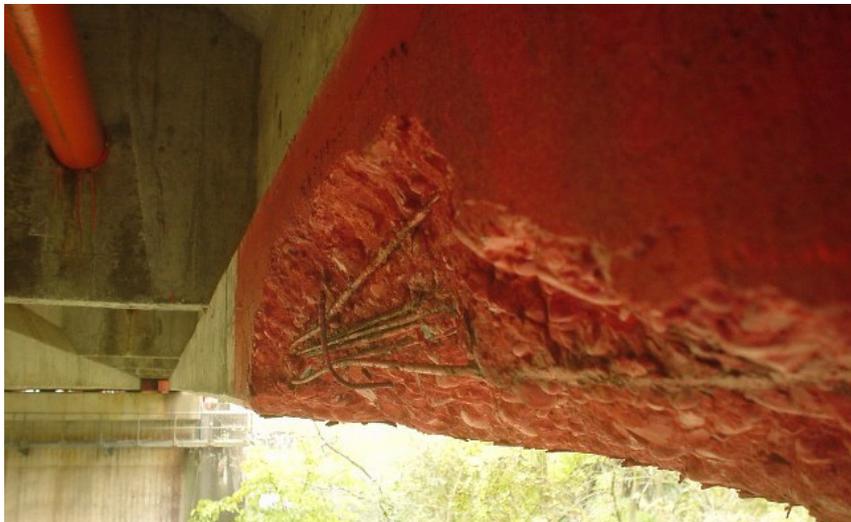
<table border="1" style="width: 100%; border-collapse: collapse;"> <tr> <td style="width: 20%;">写真番号</td> <td>23.3.9</td> </tr> <tr> <td>部材名</td> <td>主桁 (S-Gs-C-Mg)</td> </tr> <tr> <td>備考</td> <td>PC桁の一部に著しい欠損が生じている。 (写真は、防錆材を塗布している。)</td> </tr> </table>	写真番号	23.3.9	部材名	主桁 (S-Gs-C-Mg)	備考	PC桁の一部に著しい欠損が生じている。 (写真は、防錆材を塗布している。)

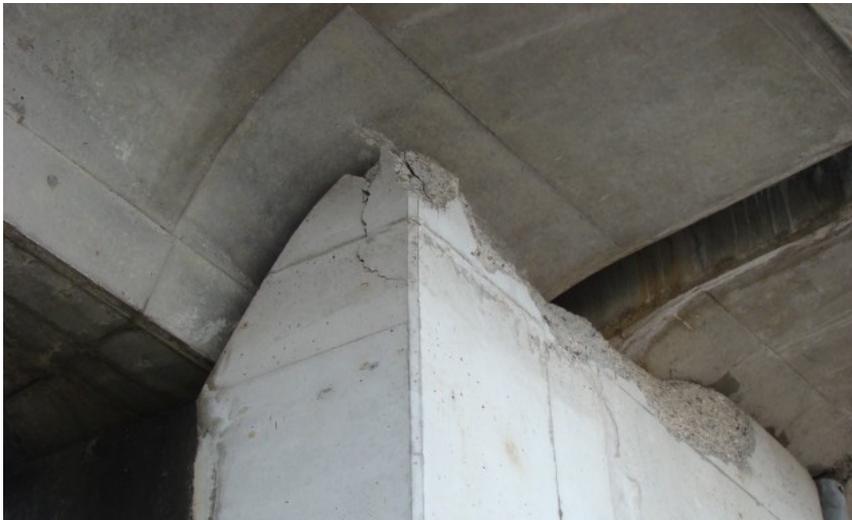
写真番号	23.3.10
部材名	橋脚 (P-Wp-C-Px)
備考	橋脚の一部に著しい欠損が生じている。

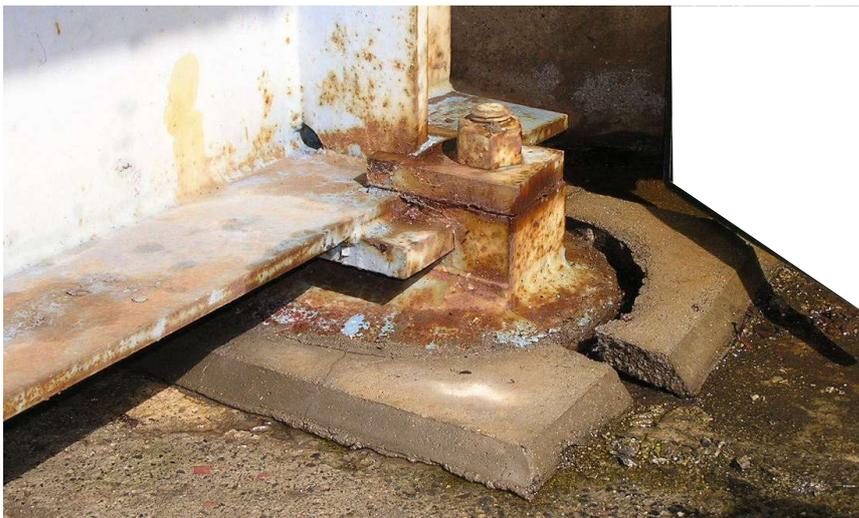
写真番号	23.3.11
部材名	沓座モルタル (B-Be-C-Bm)
備考	支承の沓座モルタルが著しく欠損している。

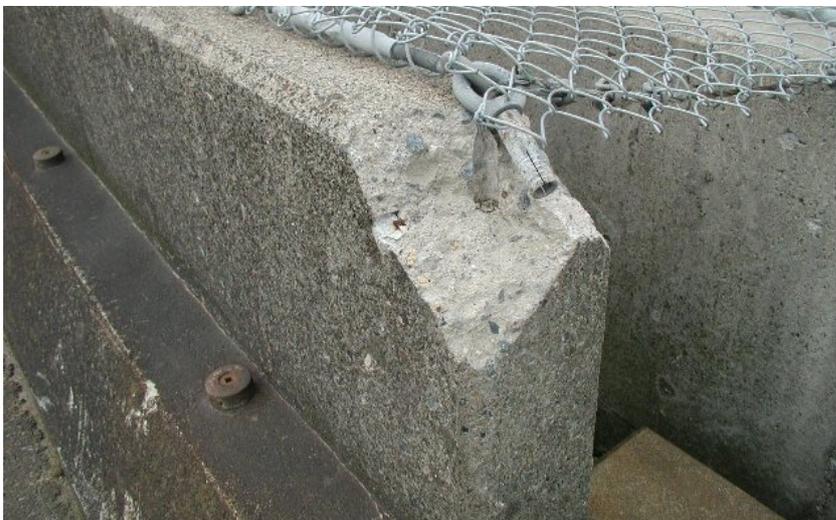
写真番号	23.3.12
部材名	防護柵 (R-G-C-Gf)
備考	剛性防護柵の一部に大きな欠損が生じている。

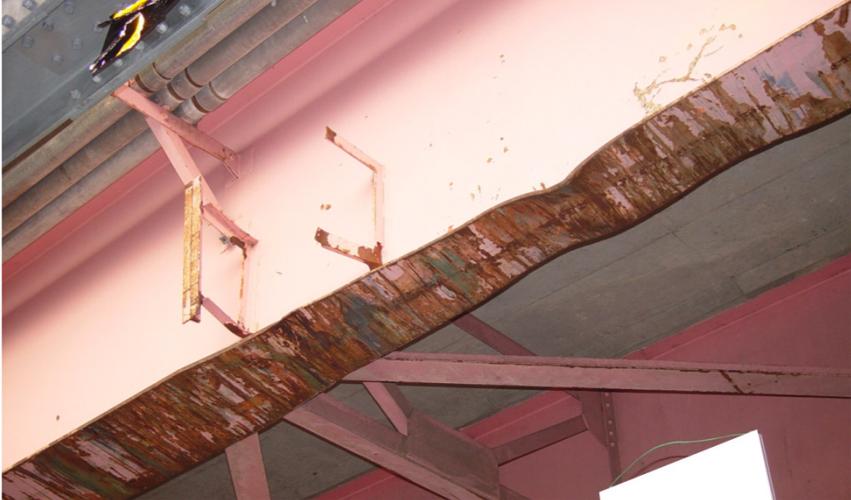
写真番号	23.4.1
	部材名	
	主桁 (S-Gs-S-Mg)	
	備考	
	<p>① 主桁下フランジ</p> <p>② 下フランジに変形と同一方向の傷跡が見られる。</p> <p>③ 鋼桁に大きな変形が生じると、耐荷力に影響が及ぶことがある。 衝突や擦過による塗膜の損傷箇所は、腐食が進行しやすい。</p>

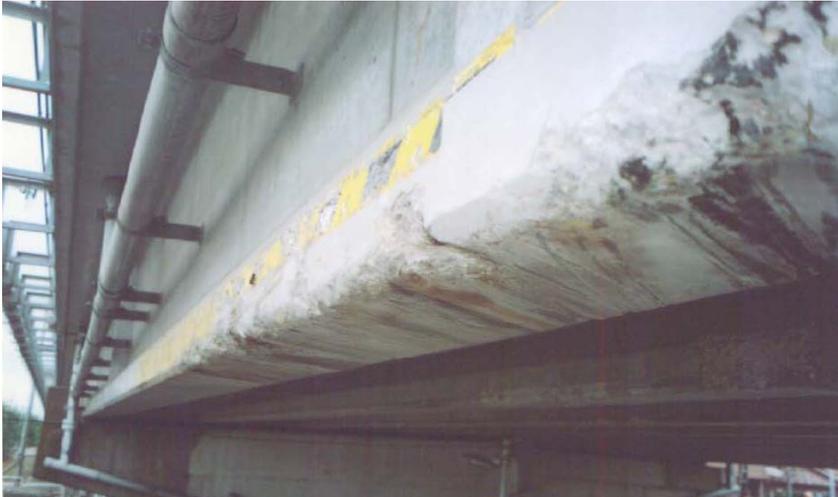
写真番号	23.4.2
	部材名	
	主桁 (S-Gs-C-Mg)	
	備考	
	<p>① 主桁下フランジ</p> <p>② 下フランジに欠損と同一方向の傷跡が見られる。</p> <p>③ コンクリート部材の場合、衝突の影響で、欠損部以外にひびわれなどの変状が生じることがある。</p>

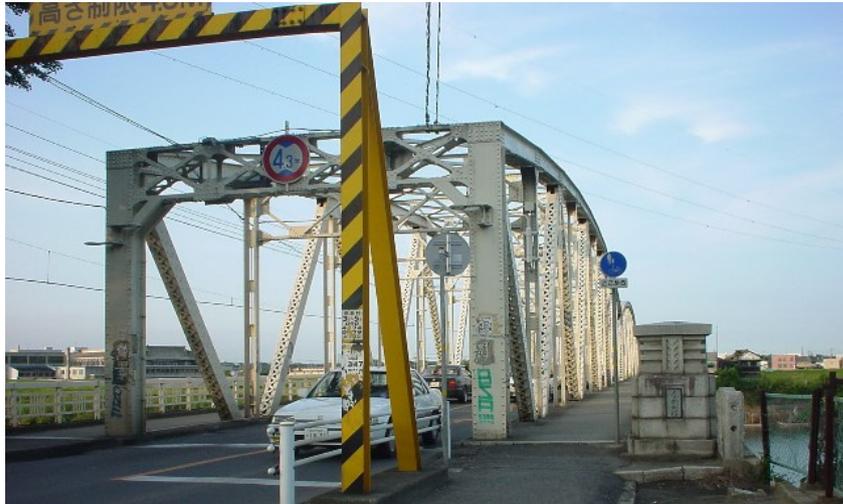
写真番号	23.4.3
	部材名	
	その他	
	備考	
	<p>① 鋼トラス橋</p> <p>② 接触防止対策の例(損傷はない。)</p> <p>③ 構造物への衝突回避のために接触防止柵が設置されていることがある。 舗装オーバーレイや防護柵設置路面の沈下などがあると、高さが変わる可能性がある。</p>

備考④	<p>建築限界とのクリアランスが小さく、車や積載物の接触が頻繁に起こる場合、接触防止対策を行うことがある。なお、接触防止柵の設置時から、路面のオーバーレイや柵設置地盤の沈下などで、設定高さが変化していることがある。また、接触防止柵自体の点検も望まれる。</p>
-----	--

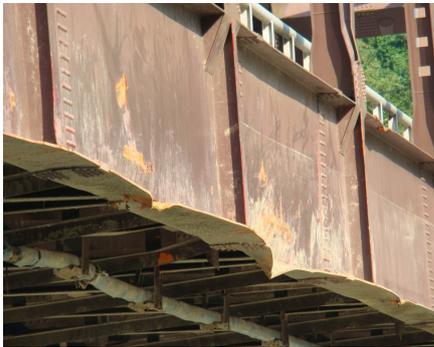
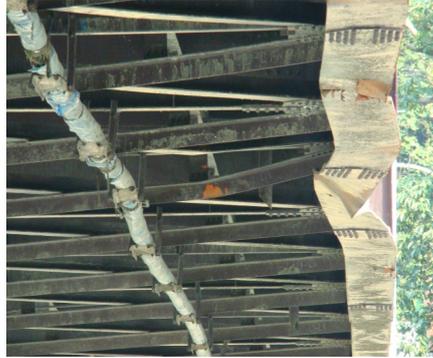
写真番号 23.4.4

部材名
補剛桁
(S-As-S-Sa)

- ① アーチ橋補剛桁
- ② 洪水時に流木や船舶などが衝突し、変形が生じている。
- ③ 大きな変形は、ボルトの破断や接合部のズレを生じることがある。

衝突による部材の大変形や部材断面の欠損は、耐荷力の低下につながる危険性が高い。特に、大きな作用力を負担する部材の耐荷力低下は、構造安全性に大きく影響を及ぼす。

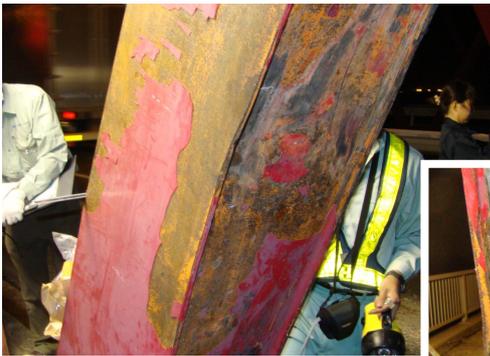
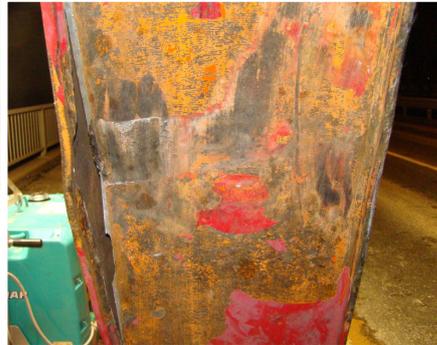
写真番号 23.4.5

部材名
主構トラス斜材
(S-Ts-S-Dt)

- ① トラス斜材
- ② 車両衝突により変形し、箱断面の角溶接部で一部亀裂が生じている。
- ③ 大きな圧縮応力を負担する部材の変形や断面欠損等による剛性低下では、座屈耐荷力が低下しているおそれがある。

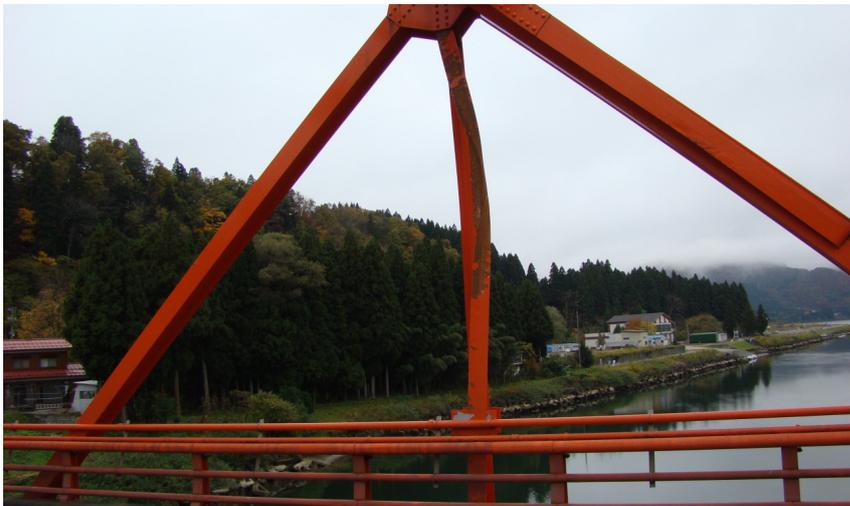
写真番号 23.4.6

部材名
主構トラス垂直材
(S-Ts-S-Dt)

- ① トラス垂直材
- ② 車両衝突により変形し、箱断面の角溶接部で一部亀裂が生じている。
- ③ 鋼部材の変形は、塗膜の割れやはく離等により、防食機能の低下が生じることがある。

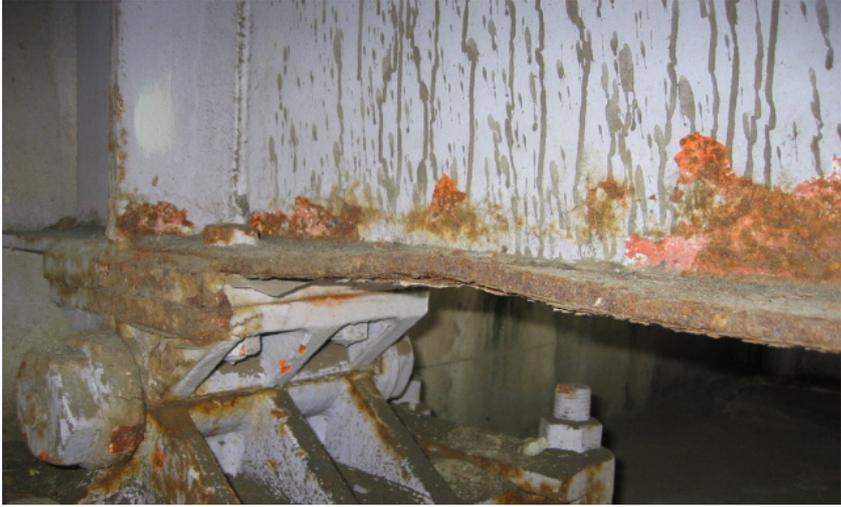
写真番号	23.4.7
	部材名	
	主桁 (S-Gs-S-Mg)	
	備考	
	<ul style="list-style-type: none"> ① 主桁下フランジ ② 部材が局部的に変形している。 ③ 過大な荷重載荷の場合、支承部材にも変状が見られることがある。

備考④	鋼部材の塑性変形は小さい変形であっても、部材によっては耐荷力に影響を及ぼすことがあるので、発生している箇所や程度、損傷の原因などを考慮して判断することが重要である。なお、原因が明確でない場合には、詳細調査を行って原因を絞り込むことが必要と判断される場合がある。
-----	--

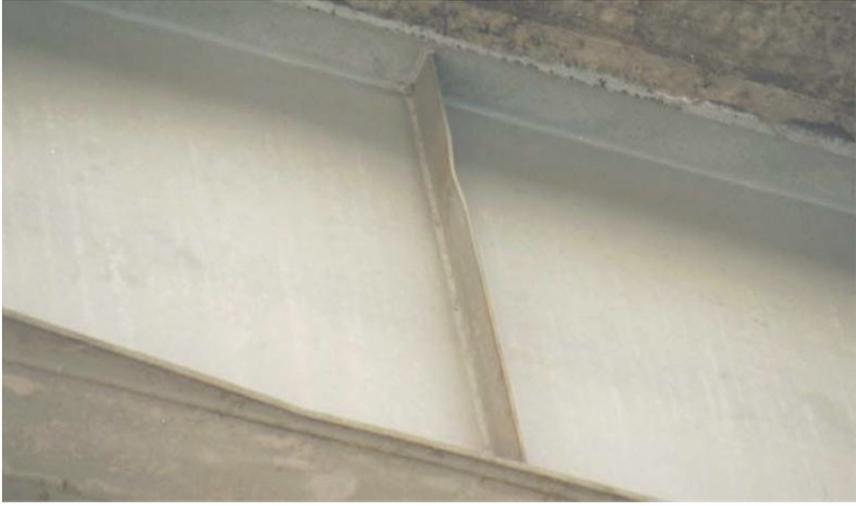
写真番号	23.4.8
	部材名	
	主桁 (S-Gs-S-Mg)	
	備考	
	<ul style="list-style-type: none"> ① 主桁の垂直補剛材 ② 垂直補剛材に局部的な変形が見られる。 ③ 垂直補剛材に大きな変形が生じると、桁の座屈耐荷力に影響を及ぼすことがある。

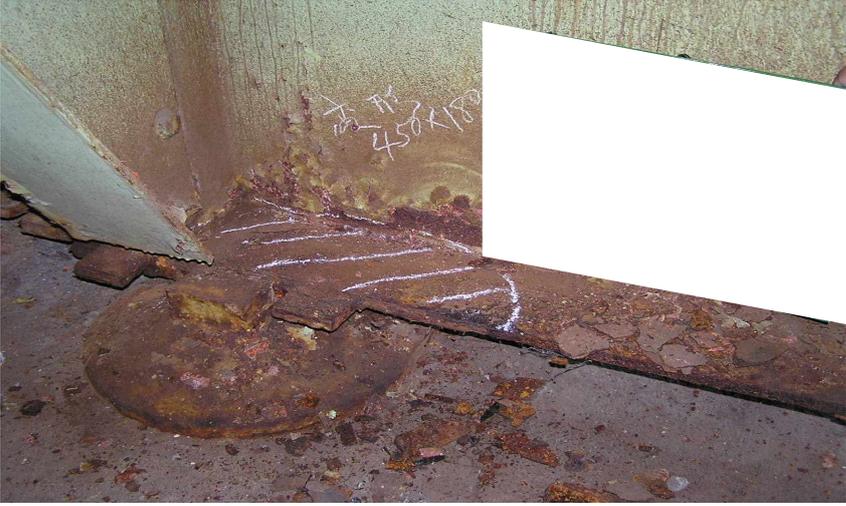
写真番号	23.4.9
	部材名	
	主桁 (S-Gs-S-Mg)	
	備考	
	<ul style="list-style-type: none"> ① 主桁の下フランジ ② 下フランジの支承付近に腐食を伴う局部的な変形が見られる。 ③ 局部的変形により、耐荷力が低下していることがある。

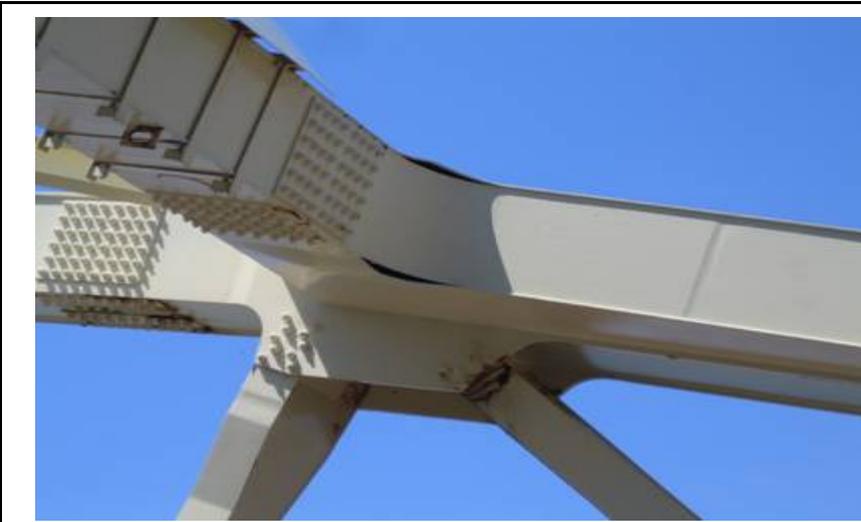
写真番号	23.4.10
部材名	格点 (S-Ts-S-Pp)
備考	<p>① トラス</p> <p>② 部材連結部で変形が生じている。</p> <p>③ 鋼の閉断面部材では、大きな外力による変形に伴って溶接部が破断することがある。</p>

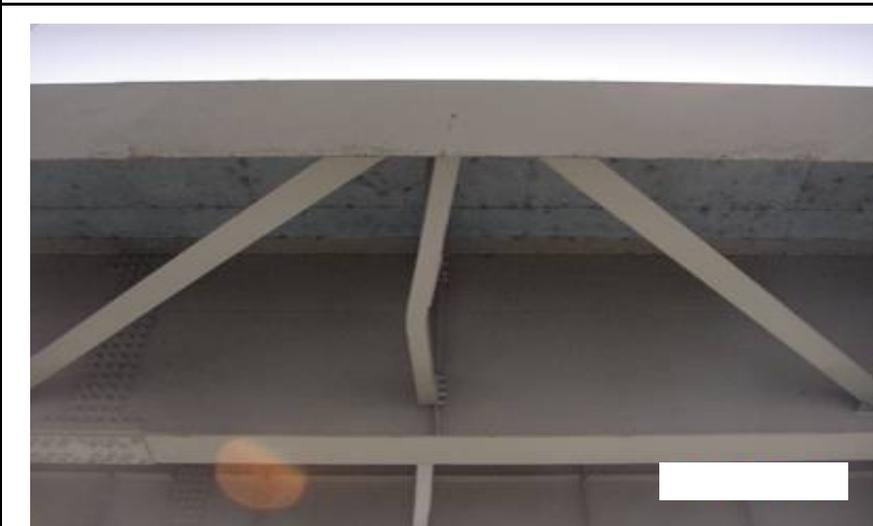
写真番号	23.4.11
部材名	対傾構 (S-Gs-S-Cf)
備考	<p>① 対傾構</p> <p>② 座屈により、局部的に変形している。</p> <p>③ 地震や雪崩などで上部構造に大きな水平力が作用し、対傾構が変形することがある。床版と主桁の接合部や対傾構取り付け部に、損傷が及ぶ場合がある。</p>

備考④	過大な荷重により部材に座屈等の変形が生じた場合は、橋梁構造の安全性の観点から、緊急対応が必要ながある。また、変形が生じた部材の取り付け部に、損傷が生じることがある。
-----	--

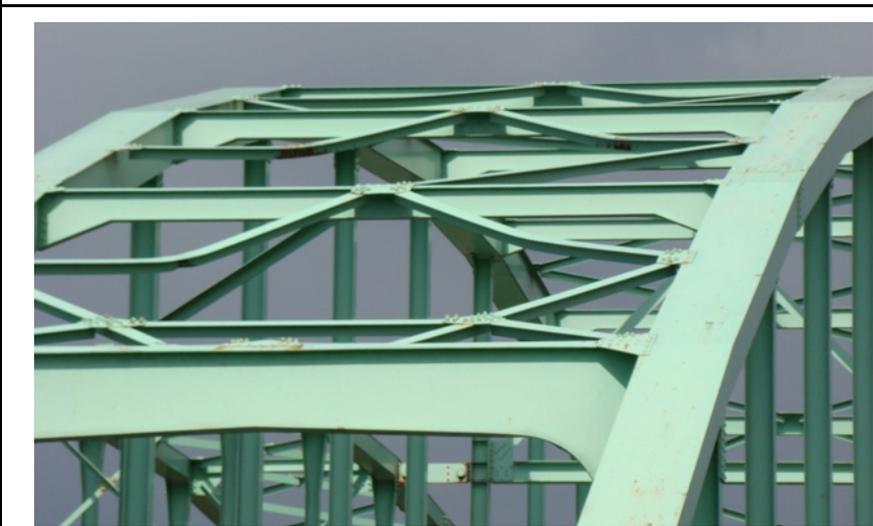
写真番号	23.4.12
部材名	上横構 (S-As-S-Lu)
備考	<p>① アーチ橋の上横構</p> <p>② 地震動により、部材が変形している。</p> <p>③ 横構は、大きな水平力によって座屈することがある。変形に伴い、ガセット部に亀裂や変形などの損傷が生じることがある。</p>

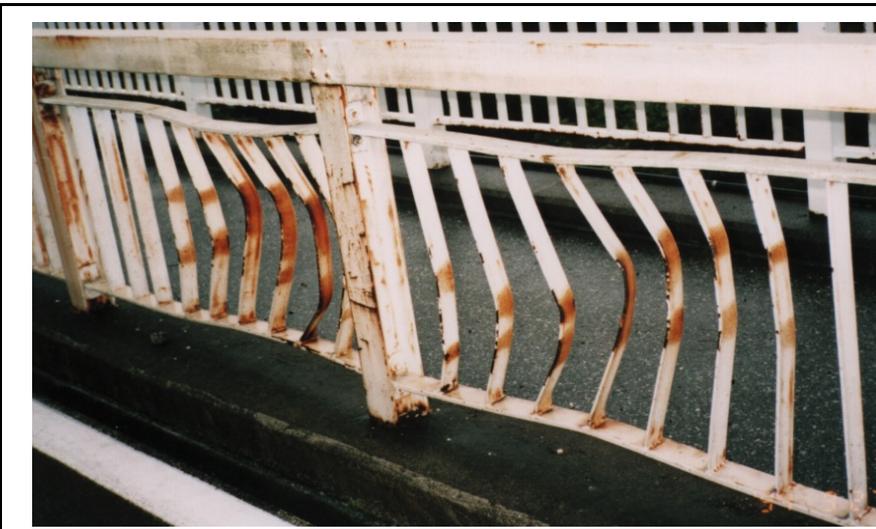
写真番号	23.4.13
部材名	防護柵 (R-G-S-Gf)
備考	<ul style="list-style-type: none"> ① 車両用防護柵 ② 防護柵に著しい変形と腐食が見られる。 ③ 車両の衝突により、防護柵に大きな損傷が生じることがある。損傷の状態によっては、安全施設としての性能が低下している場合がある。

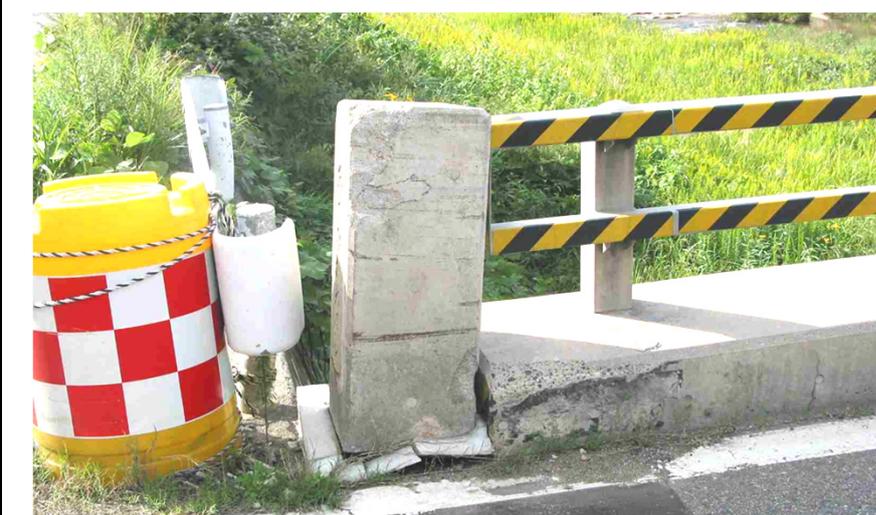
写真番号	23.4.14
部材名	地覆 (R-F-C-Fg)
備考	<ul style="list-style-type: none"> ① 地覆端部 ② 地覆端部に欠損が、親柱に傾きと欠損が見られる。 ③ 防護柵や地覆の損傷に伴って、基部の床版に損傷が及んでいることがある。

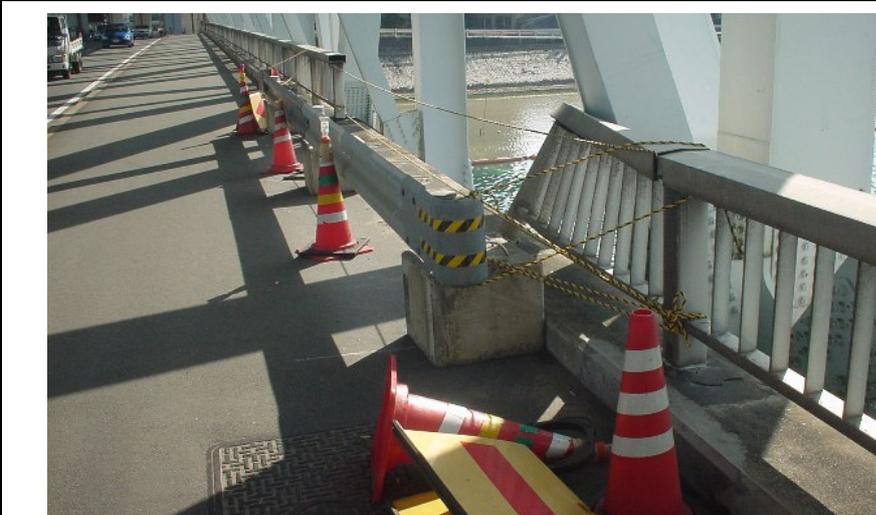
写真番号	23.4.15
部材名	防護柵 (R-G-S-Gf)
備考	<ul style="list-style-type: none"> ① 防護柵 ② 防護柵の著しい変形・欠損部分に対する緊急対応の例 ③ 防護柵の損傷や欠落に対しては、交通安全の観点から速やかに機能を回復させる必要がある。

備考④	防護柵が大きく変形し、歩行者や通行車両などの道路利用者への障害の懸念がある状況などにおいては、緊急対応が妥当と判断できる場合がある。
-----	--
