下水管ストックマネジメントの最新動向

下水道研究部長

高島 英二郎

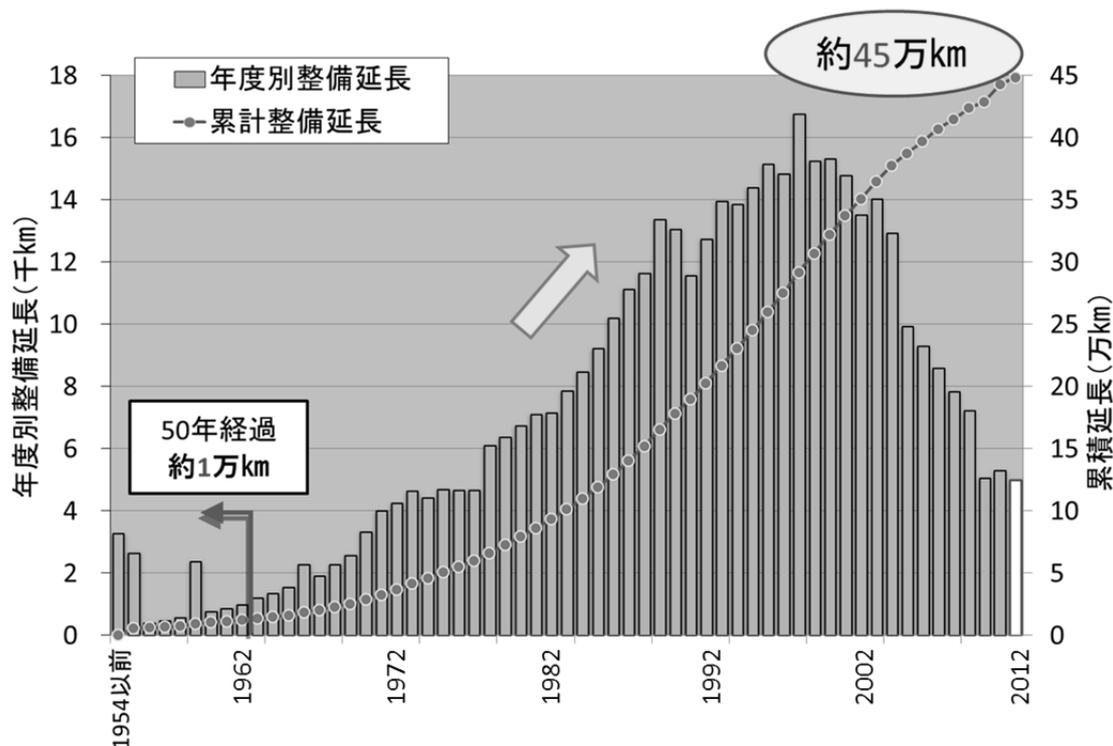
図-1 管路の年度別整備延長

明治 33 年（1900 年）制定の旧下水道法において、「下水道と称するは土地の清潔を保持する為汚水雨水疎通の目的を以て布設する排水管其の他の排水線路及び其の附属装置を謂う」と定められた。明治期に、横浜、東京などが先駆となり築造が始められた下水管であるが、急速に整備が進められたのは昭和 33 年の現行下水道法が制定され、組織や事業制度が整ってきた頃からである。現在（平成 24 年度末）において管路ストックは地球 11 周強に相当する 45 万kmに及ぶ膨大な延長に至るとともに、築造後 50 年以上を経過する管路が今後急増することとなる（図-1 参照）。

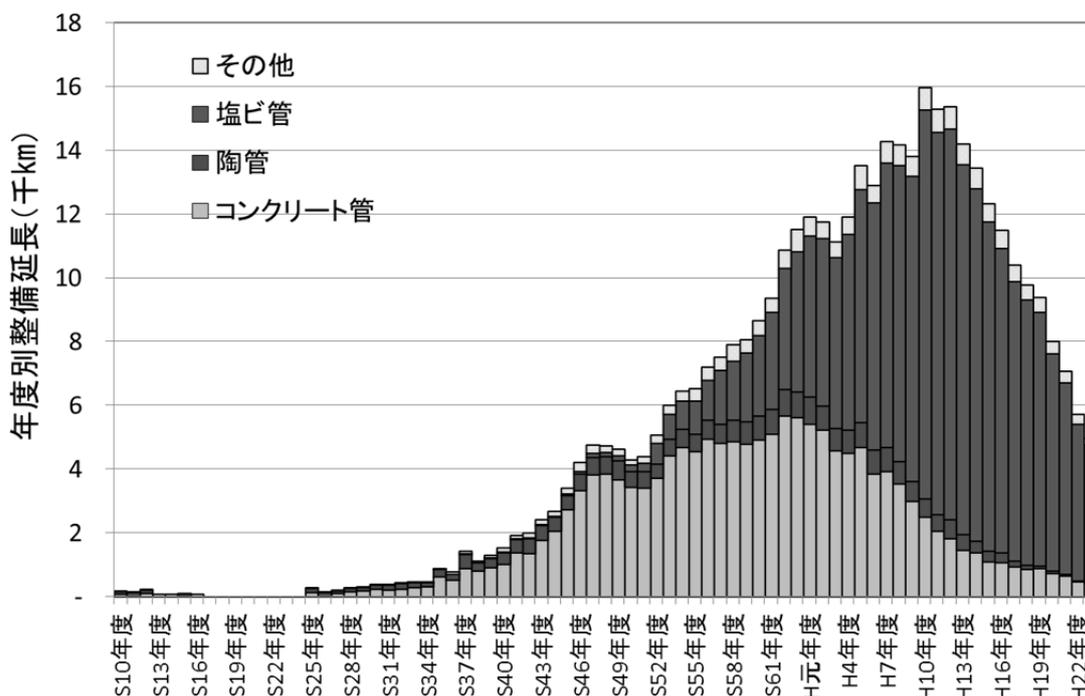
図-2 管種別管路延長内訳

管路の年度別整備延長を管種別に見ると（図-2 参照）、累積で最も多いのは塩化ビニル管であり、全体の約5割を占める。塩化ビニル管の歴史は比較的浅く、下水道協会規格（JSWAS）が定められた昭和49年以降に急速に普及した。次いで多いのはコンクリート管であり、全延長の約4割を占める。コンクリート管は、下水道事業が本格化する昭和初期より多用され、30年以上経過した管路の半分以上を占める。また、陶管は昭和以前より使用され下水道普及に貢献してきた管材であり、30年以上経過した管路の約2割を占めているが、近年の新設整備量は年間50km程度と極めて少ない。

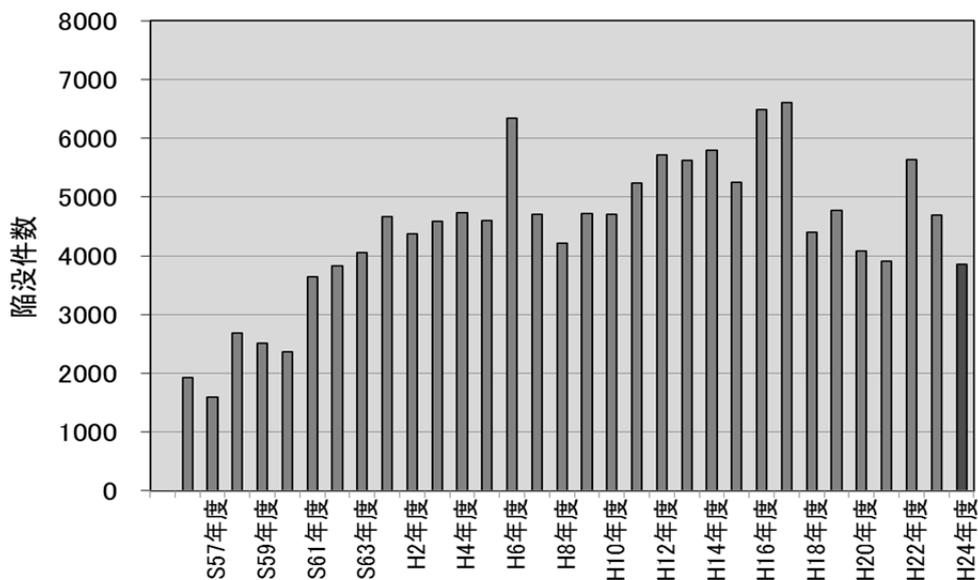
図-3 管路施設に起因する道路陥没件数の推移

管路の老朽化等を表す指標の1つに道路陥没件数がある。国総研では、平成18年度より、下水道事業を実施する全自治体を対象とし、毎年発生する管路に起因する道路陥没件数を調査している。道路陥没は年間4千件前後で推移しており、大きな地震が発生すると、発災年及びその翌年は陥没が多くなる傾向にあるが、経年的に見ると近年増加傾向は見られていない（図-3 参照）。

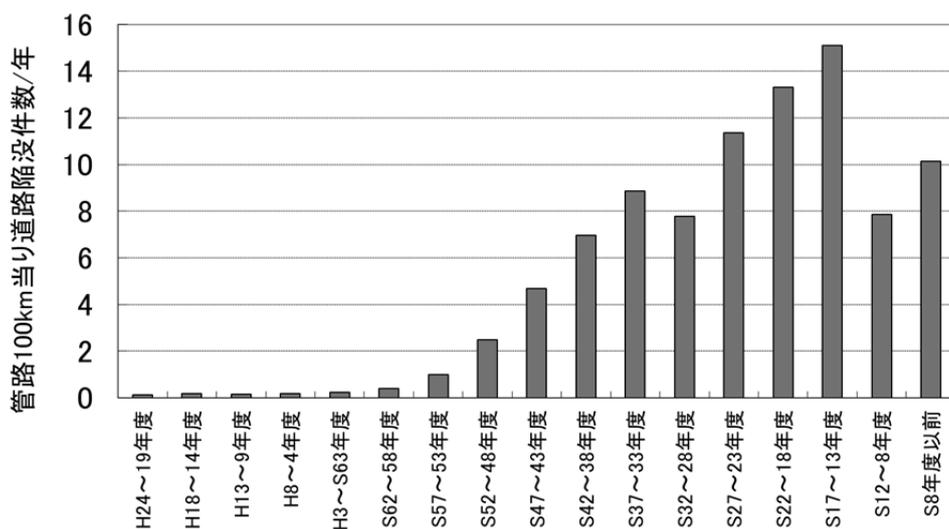
図-4 施工年度ごとの管路延長あたり道路陥没件数

管路延長あたりの道路陥没件数は管路100km当たり1件/年であるが、施工年度ごとに見ると、昭和50年以前に施工された管路は、陥没件数が顕著に高い傾向を示す（図-4 参照）。

陶管は、昭和48年以降に製造方法や仕様が大きく見直され、強度の段階的な向上(φ150:1667kgf/m→2860kgf/m)、有効長の延伸化(660mm→1000mm)、受け口の成形方法の改良(手仕上げ→自動化)、止水性能の向上(モルタル→圧縮ジョイント)など技術的な進歩があった。昭和50年頃以降に施工された管路で陥没件数が少なくなっている理由としては、経過年数が短いだけでなく、陶管の耐荷力や止水性能等が向上したことも挙げられると考える。

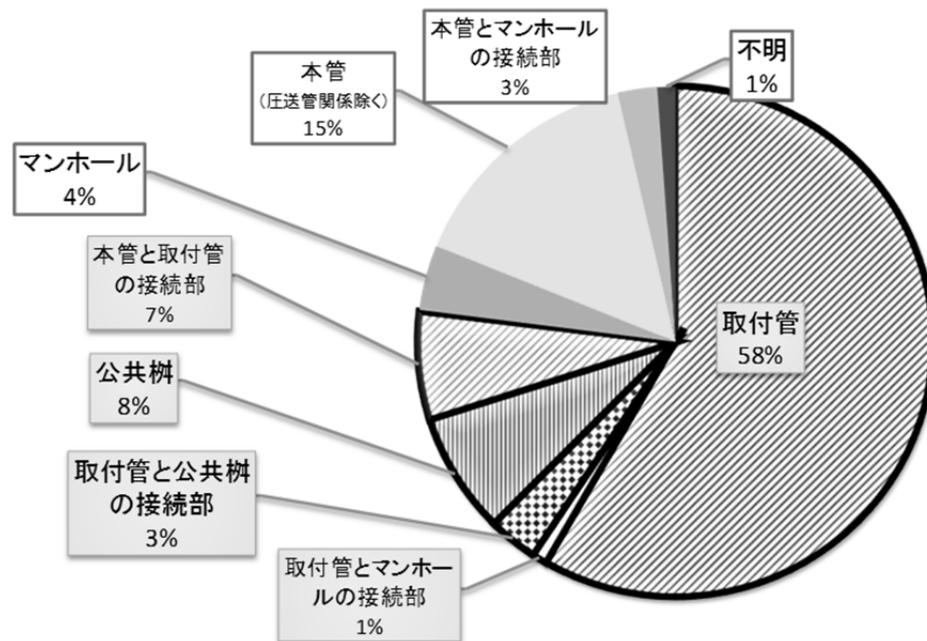
※全国集計値 (H18～21年度)、合計 17178 件

図-5 道路陥没部位の内訳

陥没件数を管路施設の部位別(本管、取付管、マンホール、柵の各部位と各々の接続部)で見ると、取付管及び他部位との接続部で全体の3/4を占める陥没が発生していることが分かる(図-5参照)。取付管とは、敷地の下水を集める柵(マス)と管路(本管)とを接続するための管をいう。

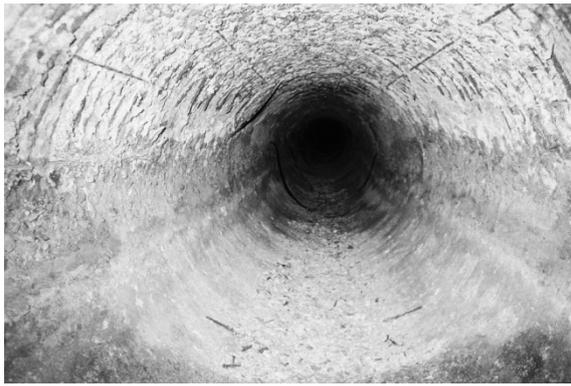
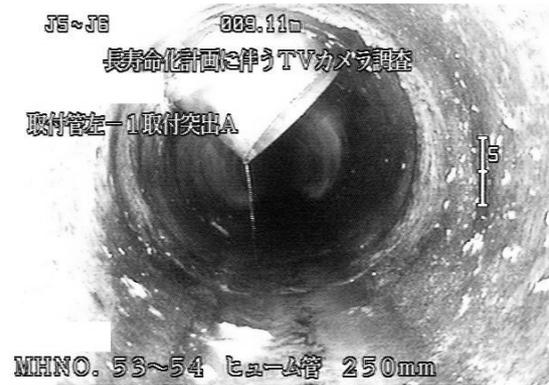
腐食Aランク

取付管突出しAランク

写真-1 コンクリート管の劣化事例

図-6 は、国総研が所有する管路劣化データベースを基に、コンクリート管及び塩化ビニル管の劣化項目毎の割合を示したものである。コンクリート管の構造的な特性として、剛性管であるためたわみにくいが破損・クラックが生じやすく、また管路内で発生する硫化水素により腐食が生じやすい特性がある。一方、塩化ビニル管は構造的な特性として、可とう管であるためたわみやすい。また、耐薬品性に優れており硫化水素による腐食は生じにくい特性を有する。

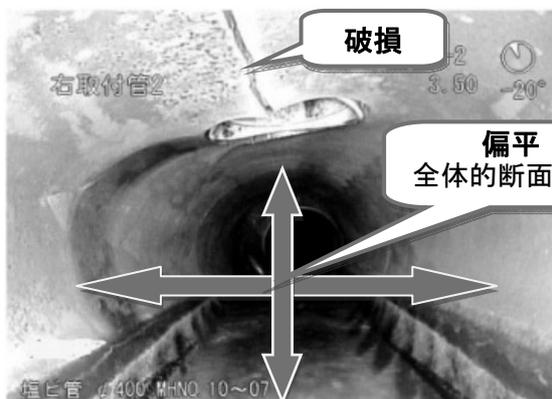
写真-2 扁平と破損併発の事例（塩化ビニル管）

そこで、塩化ビニル管が普及し始めた時期（昭和 40 年後半～50 年代）に布設された管路 2.4 km（115 スパン）を対象に TV カメラ調査を実施した。調査の結果、可とう管の劣化の特徴として、扁平と破損などの劣化が併発している（写真-2 参照）割合が高かった。また、管体内面への局所的な凸状の突出し現象（以下、変形という）が見られた（写真-3 参照）。

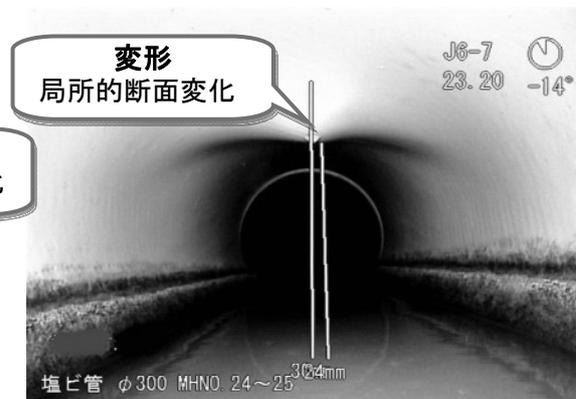
写真-3 変形の事例（塩化ビニル管）

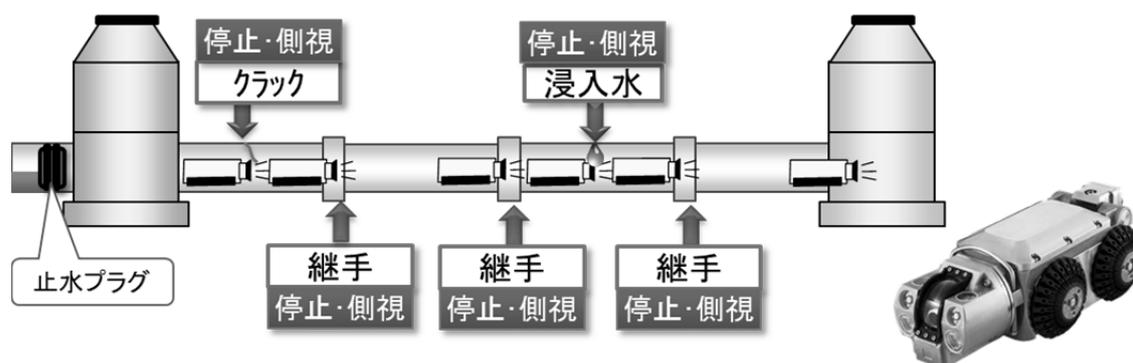
図-8 TVカメラ調査の概念図

一般的なTVカメラを用いた調査は、マンホール間を一工程とし、管路内の映像を地上のオペレータ室内のモニターTVに映し出し、オペレータの判断により劣化状況を把握するものである（図-8参照）。TVカメラは、走行中は前方の状況を映し、不具合箇所では一旦停止後、レンズを回転させ壁面の状況を側視し劣化の判定を行う。有線式で、起点となるマンホールから100m以上の走行が可能である。1日当たりの作業量は、劣化の程度により差違があるが、標準的には300m/日程度である。

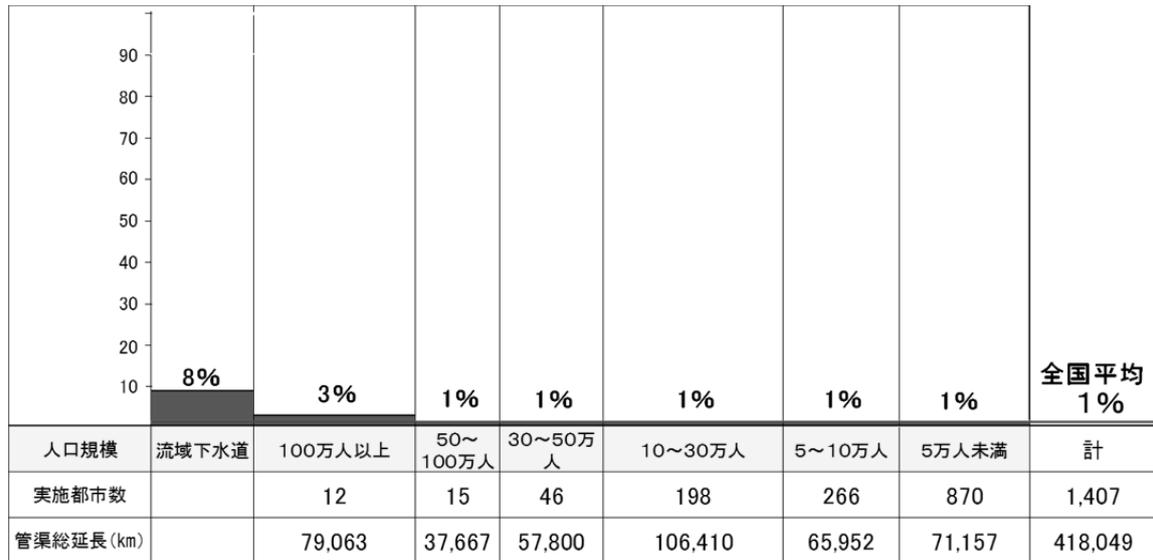
注) 実施都市数は、アンケート回収都市数を指す。なお、組合は都市として扱っている。

図-9 管路の調査実施率 (H21 年度)

調査の頻度については、下水道維持管理指針に「供用開始後経過年0～30年では、潜行目視調査又はTVカメラ調査は10年に1回」の記載があり、管路の平均経過年数と道路陥没件数の関係や、維持管理を積極的に実施している自治体の実績に基づき設定された、いわば理想的な設定例である。これに対し、全国での管路劣化調査の実態としては、年間の調査延長が総管路延長の1%程度となっており、理想と実態の大きな乖離が見られる（図-9参照）。

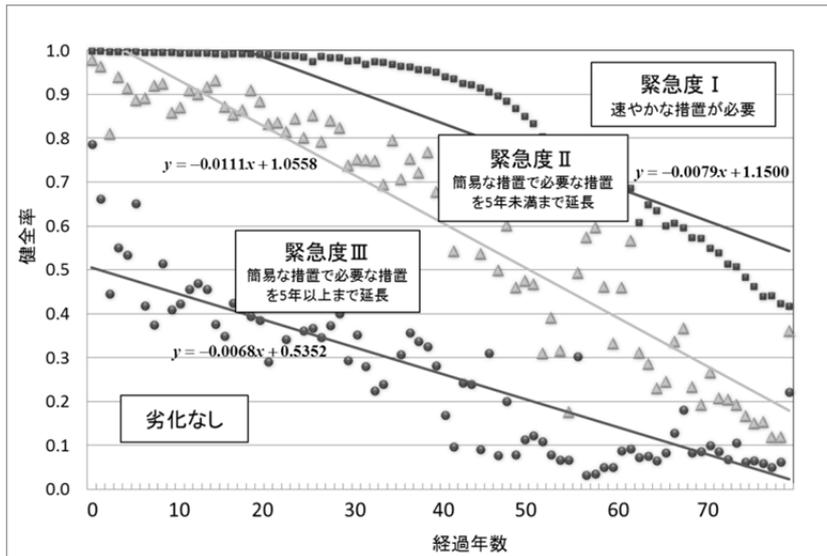
図-10 健全率曲線と健全率予測式（直線近似式）

健全率とは、全体資産数に対する健全資産数の割合であり、これを経過年数毎にプロットし、プロットの近似を取ったものが健全率予測式である(図-10、11参照)。

健全率は、12都市から得られた約17万スパンのTVカメラ調査結果を用い、経過年数ごとに緊急度割合を整理して求めた。調査判定項目と基準は、都市によって異なる場合があるため、「管路施設の緊急点検実施マニュアル(案)」に基づき、調査判定基準を統一させることで緊急度を判定した。緊急度は、緊急度Ⅰ、Ⅱ、Ⅲ、劣化なしに分類した。健全率予測式は、直線近似式(図-10)、ワイブル分布式(図-11)等の近似式を算出し公表している。これらの成果は、「下水道施設のストックマネジメント手法に関する手引き」にも反映され、多くの自治体における長寿命化計画策定に活用されている。

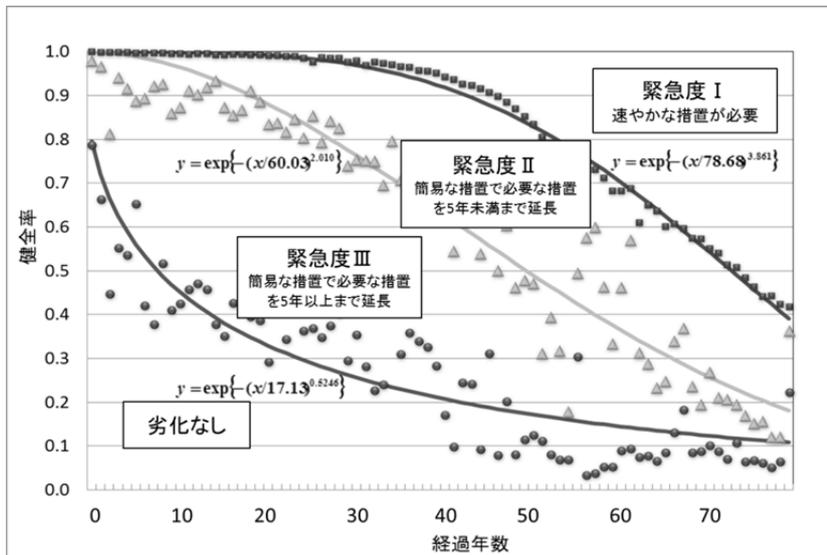
図-11 健全率曲線と健全率予測式（ワイブル分布式）

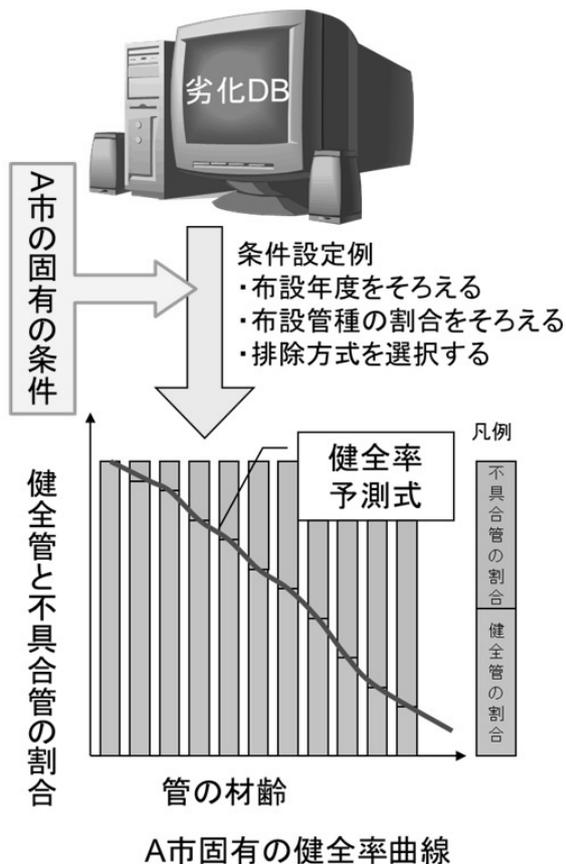
図-12 管路劣化データベース

式を作成することが困難な状況である。このため国総研では、ストックマネジメント支援の一環として、8政令市4中核市から提供された下水道台帳データ及びTVカメラ調査データをデータベース化し、『管路劣化データベース』として公開している。これにより、健全率予測式を作成しようとする事業者は、本データベースから任意の条件のデータを抽出し、これに自らが保有するデータを加えることで、適正な予測式の作成が可能となる（図-12参照）。

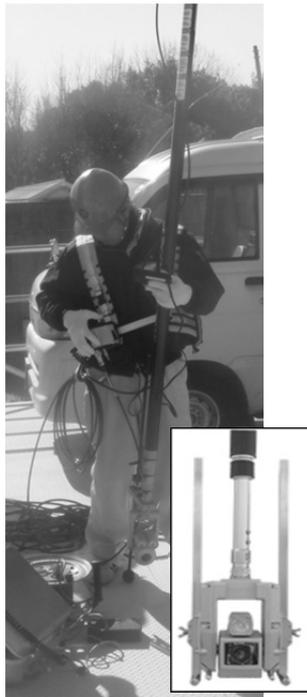
写真-4 管口カメラ

管口カメラとは伸縮可能な操作棒の先にカメラとライトをつけた調査機器である(写真-4)。マンホールに挿入することで、調査者が地上にいながらズーム機能を使って管内を点検・調査するものであり、既存の詳細調査(TVカメラ調査)に比べ、安価で短期間に多くの管路を調査することが可能である。国総研下水道研究室では管路の予防保全のための維持管理の推進と適切な改築、修繕の実施に向けて、既存の詳細調査(TVカメラ調査)とスクリーニング調査(管口カメラ調査)を組み合わせたスクリーニング併用型調査手法の有効性の検討を行った。

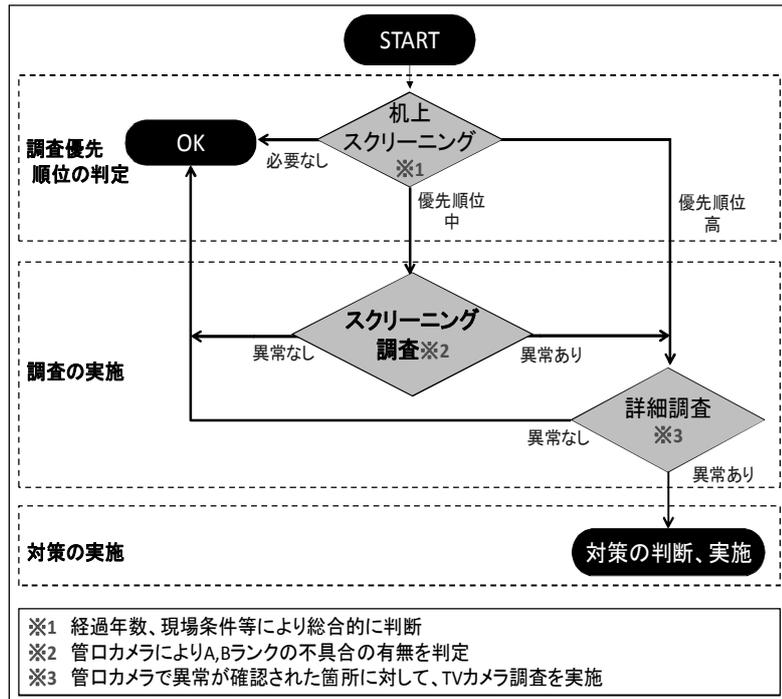
図-13 スクリーニング併用型調査のフロー

スクリーニング併用型調査はTVカメラによる調査の前段で、管口カメラ調査を実施することで、調査箇所絞り込み(スクリーニング調査)を行い、調査の効率性(経済性、調査延長)を向上させることを目的とするものである。スクリーニング併用型調査の概念を図-13に示す。

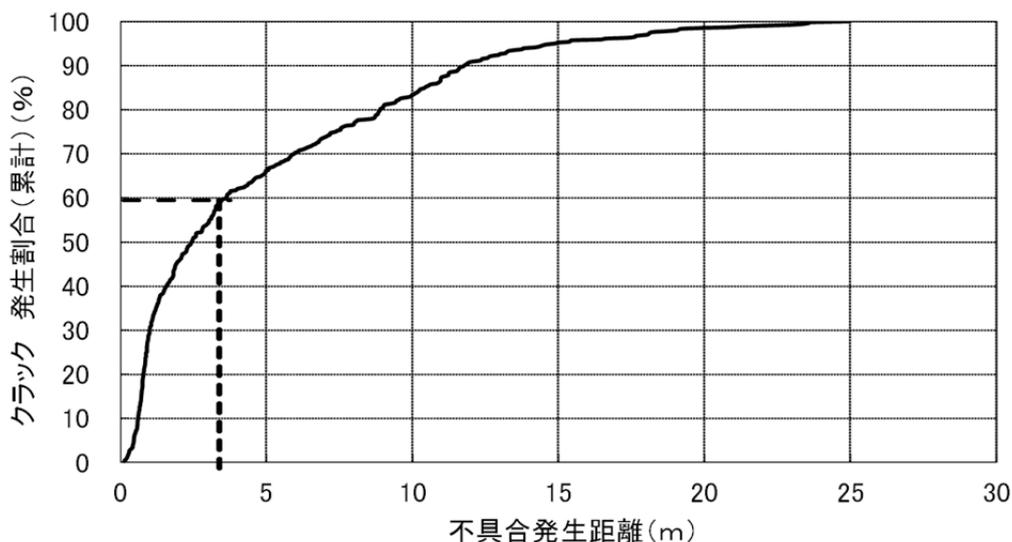
図-14 クラックの発生傾向 (累計)

続いて管路内に発生するクラック等の不具合が、管路内のどの位置に発生するのか、その発生傾向を国総研が所有するTVカメラ調査結果データをもとに明らかにした。まず、ヒューム管649スパン（不具合2,704箇所）のTVカメラ調査結果データから、Aランク（重度）およびBランク（中度）の不具合を対象に、マンホール（管口）から発生箇所までの距離（不具合発生距離）を整理し、集計を行った。一例としてクラックの集計結果を図-14に示す。クラックの場合、管口から0~3mの区間に60%の不具合が集中している。これは、下水道管路の構造上、管口付近に応力が集中するためと考えられ、管口付近を適正に調査することで、スパンの劣化の概況を判断するスクリーニングが有効であると推察される。

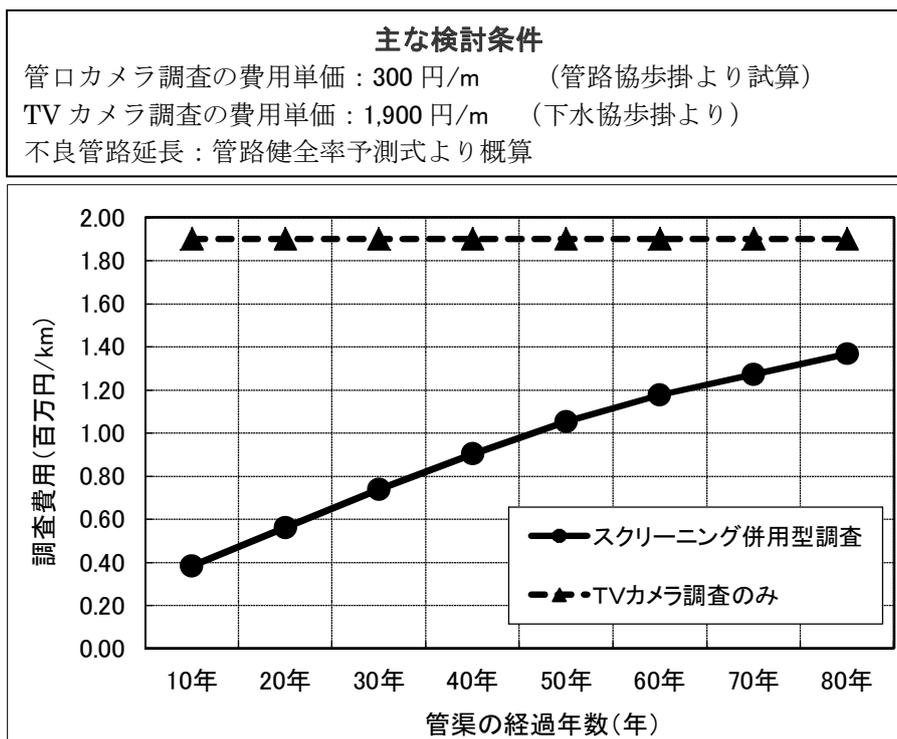
図-15 調査コスト比較

次に、スクリーニング併用型調査のコスト面での優位性に関して検証を行うため、スクリーニング併用型調査と TV カメラのみで調査を行った場合との調査コストの比較を行った。なお、スクリーニング併用型調査の場合、不具合が確認された管渠に対して再度 TV カメラ調査を行うことから、不具合が少ない管渠 (=経過年数が少ない管渠) ほど、「TV カメラ調査のみ」に比べ、経済的に優位となるといえる。本検討では調査区域全体における不良管路延長の割合を管路健全率予測式より概算し、経過年数ごとの比較を行った。主な検討条件、検討結果を図-15 に示す。

限られた財源で膨大な管路延長の調査を行う場合、対象とする管路の経過年数が 30 年以下であれば、TV カメラ調査のみと比較して単純なコスト比較で 1/5 ~ 2/5 と経済的に大きな優位性を持つため、この期間にスクリーニング併用型調査を運用することで調査の効率化を図ることができる。

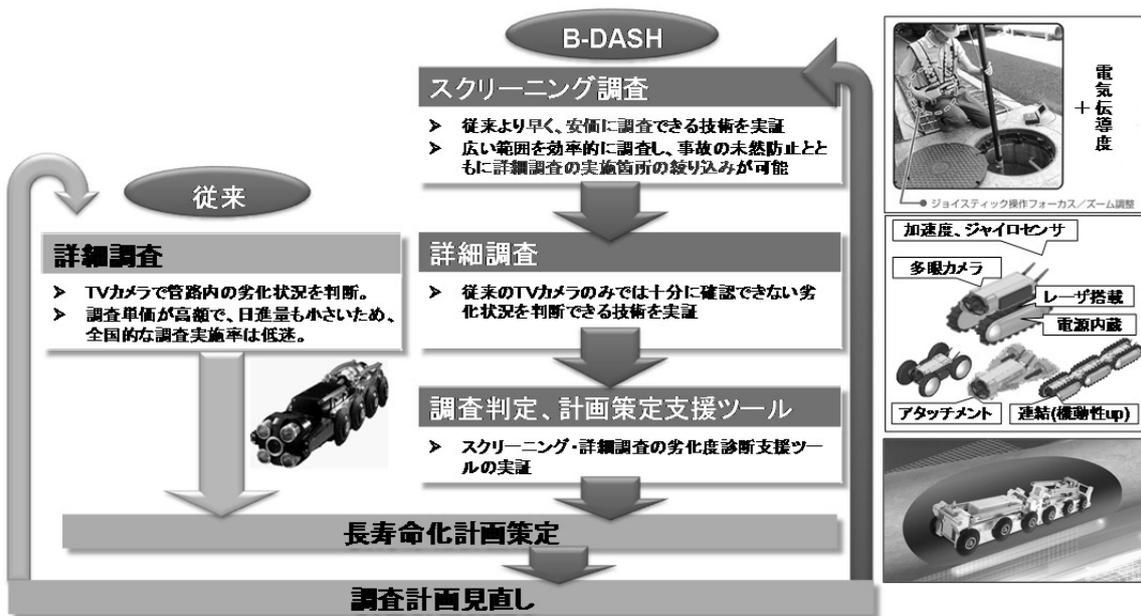
図-16 管路マネジメントシステムのフロー

国土交通省では、エネルギー利活用の効率化やストックの有効活用等を推進するため、革新的技術について実規模レベルの施設及びフィールドで技術的な検証を行う「下水道革新的技術実証事業 (B-DASH プロジェクト)」を平成 23 年度から開始した。その一環として、平成 25 年度に「管渠マネジメントシステム技術に係る革新的技術」(以下「本プロジェクト」とする)を実施中である (図-16 参照)。

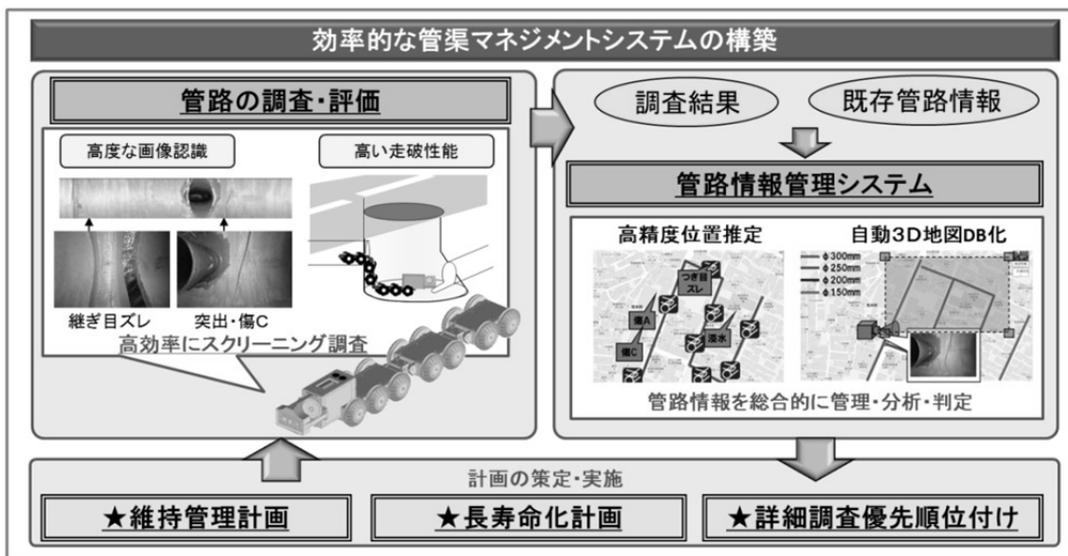
図-17 実証調査体系図

本技術は、日本下水道事業団・日本電気(株)・船橋市共同研究体による提案技術である。無停止での全周画像撮影、機械学習による不具合自動検出、レーザー投影による不具合検出、管路内の走破(障害乗り越え)性能の向上等により、調査の速度等を向上することを目指している。また、調査結果を保管・管理し、管路台帳システムへ自動で取り込む機能も有しており、下水道管路の長寿命化対策やアセットマネジメントを効率的に実施できることが期待される(図-17、図-18参照)。

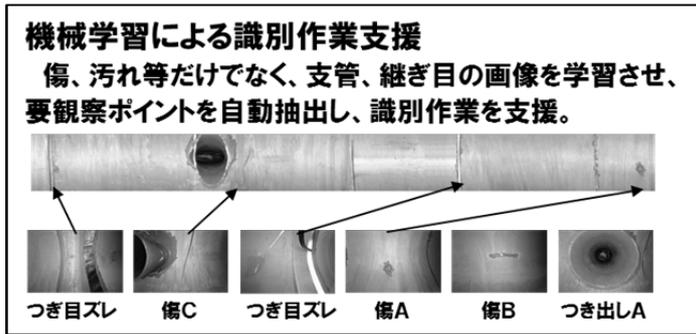
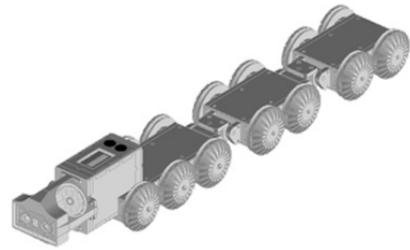
図-18 スクリーニング調査用 TV カメラ

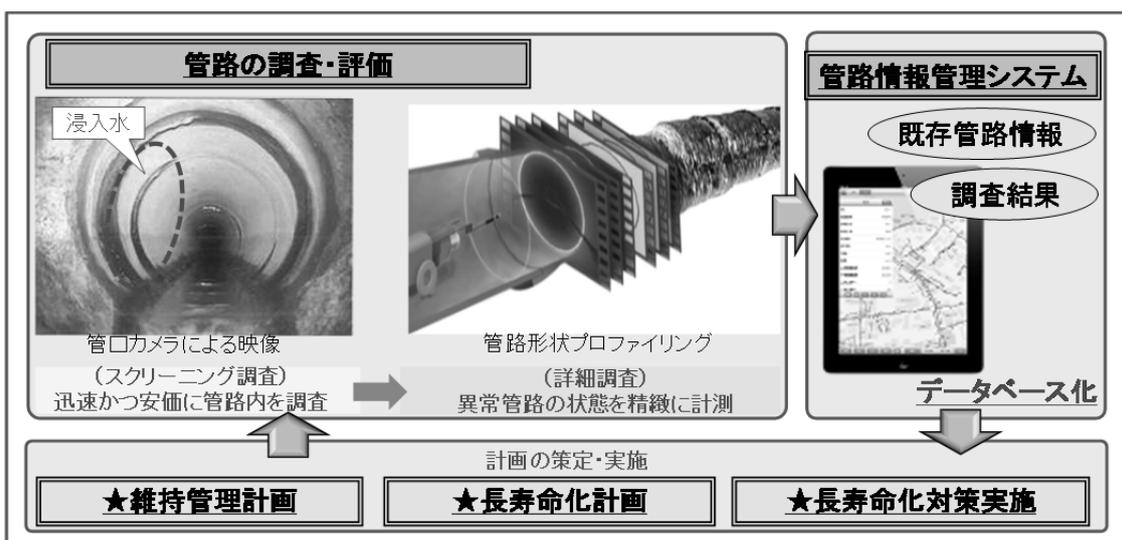
図-19 実証調査体系図

本技術は、管清工業(株)・(株)日水コン・八王子市研究共同体による、管口カメラ(写真-5参照)と電気伝導度計(写真-6参照)を用いたスクリーニングと、広角展開カメラ(写真-7参照)と管路形状プロファイリングシステム(写真-8参照)を用いた詳細調査技術、さらに情報管理システム効率化を組み合わせたものである(図-19参照)。

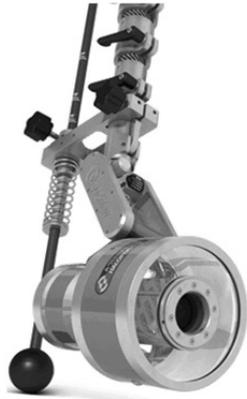
写真-5 管口カメラ (改良型)

スクリーニング調査では、携行性が高い管口カメラを用い、調査コストの大幅な削減が期待できる。電気伝導度計による調査は、浸入水(地下水、雨水)と汚水との電気伝導度の違いを利用して浸入水の割合を感知することにより、浸入水発生領域を絞り込むものであり、面的な調査優先度を把握する上で有効である。

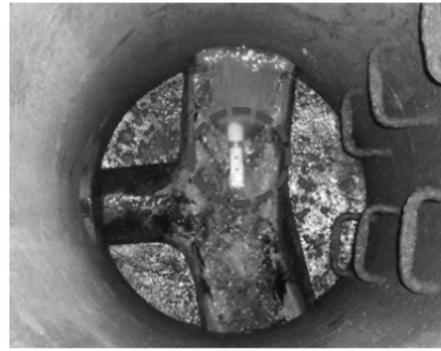
写真-6 電気伝導度計

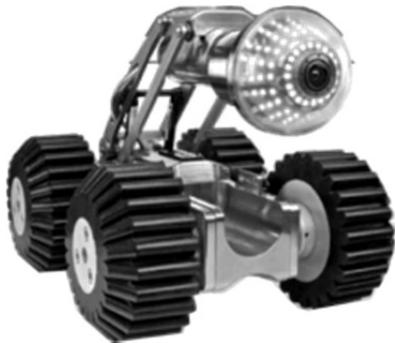
写真-7 展開広角カメラ+傾斜計測

詳細調査技術としては、展開広角カメラは直進するのみで管路内全周の展開画像を作成するとともに、傾斜計測機能を内蔵し管路縦断勾配を把握することができる。管路形状プロファイリングシステムは、レーザー光線を管内壁に照射することにより管内壁を精密に計測し、腐食による減肉量や変形等を把握する技術である。通常のTVカメラ調査では把握できない形状の異常を精緻に計測することが可能となる。

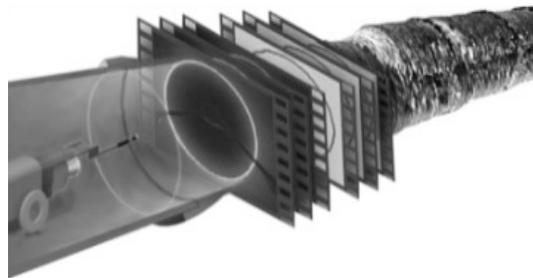
写真-8 管路形状プロファイリング

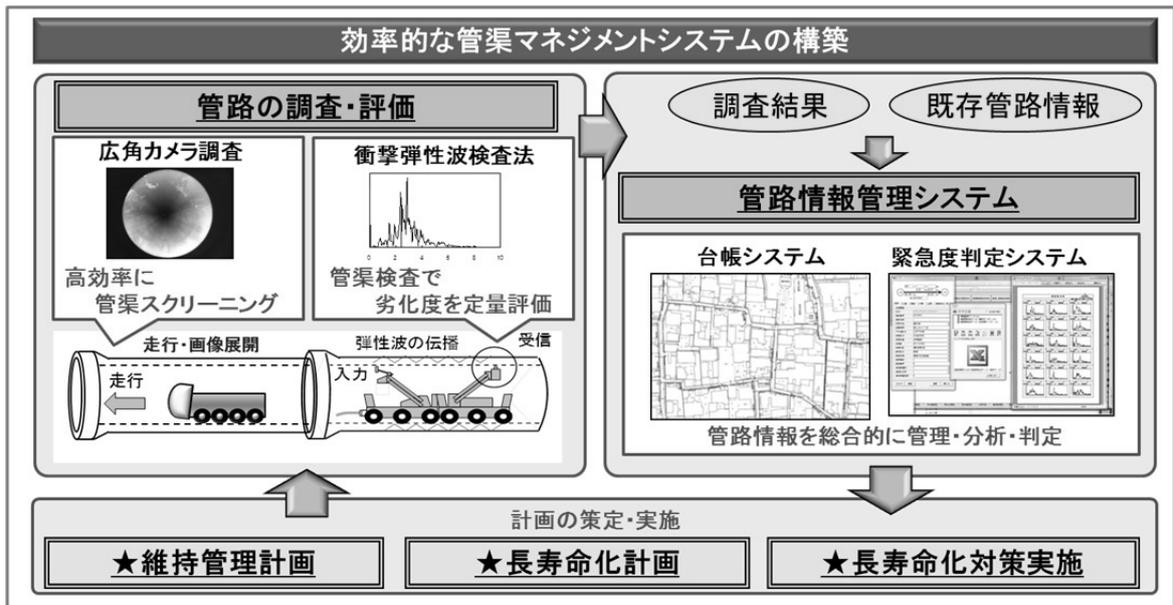
図-20 実証調査体系図

本技術は、積水化学工業(株)・(財)都市技術センター・河内長野市・大阪狭山市共同研究体による、広角カメラによるスクリーニング調査と衝撃弾性波検査法による詳細調査の組み合わせによる管路マネジメントシステムである (図-20参照)。

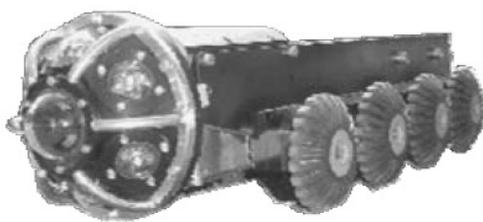
写真-9 広角カメラ

広角カメラによるスクリーニング調査は、直視走行だけで管内状態を効率的に把握することが可能な広角カメラ (写真-9参照) を用い日進量の向上を図る。詳細調査では、衝撃弾性波検査法 (写真-10参照) により管体の耐荷力を計測することで、修繕か長寿命化対策かの適正な判定が可能となる。衝撃弾性波検査法とは、検査対象管の頂部にインパルスハンマーで衝撃を与えたことで発生する弾性波 (振動) を受信センサーで計測し、周波数分布の特性を解析することで、対象管の状態を把握する非破壊検査法である。さらには、管路情報管理システムによる緊急度判定支援技術により、データ管理の効率化や緊急度判定等の計画策定を支援することが期待される。

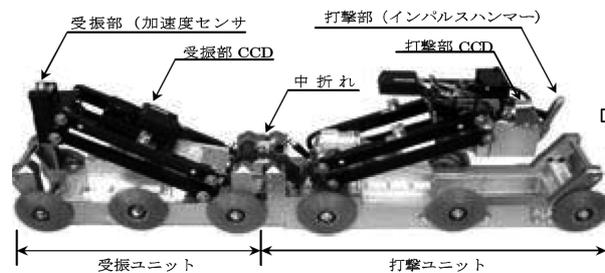
写真-10 衝撃弾性波検査

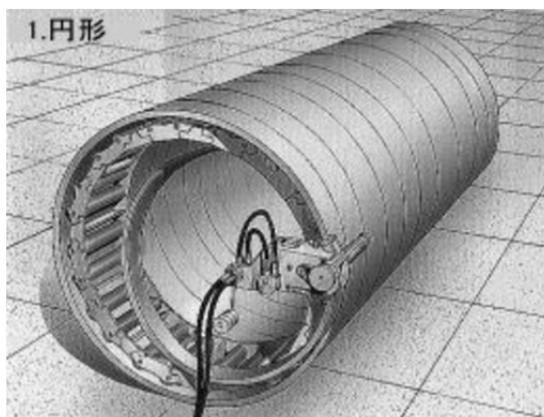
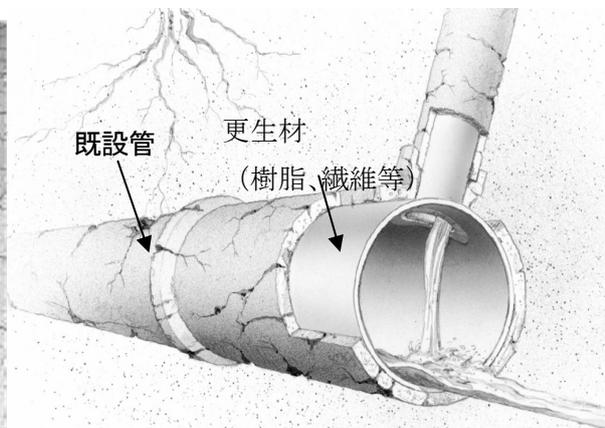
<複合管タイプ>

<自立管タイプ>

図-21 管路更生工法

更生工法とは老朽管内面に新たに管を構築することにより、管路の更生および流下能力の確保を行う工法である（図-21 参照）。道路を掘削することなく改築更新が可能な工法として更生工法は着実に施工実績を伸ばしており、管路の長寿命化や耐震化を図る上で、今や不可欠な技術となっている（図-22 参照）。

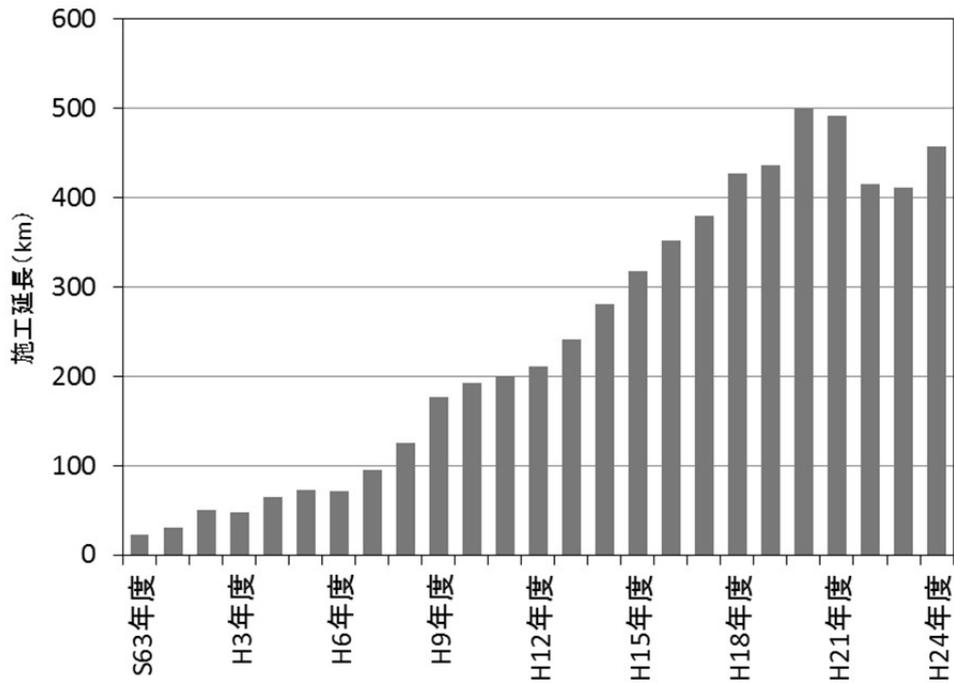
図－22 管路更生工法の施工実績（年度毎）
