3. 地形・地質の概要

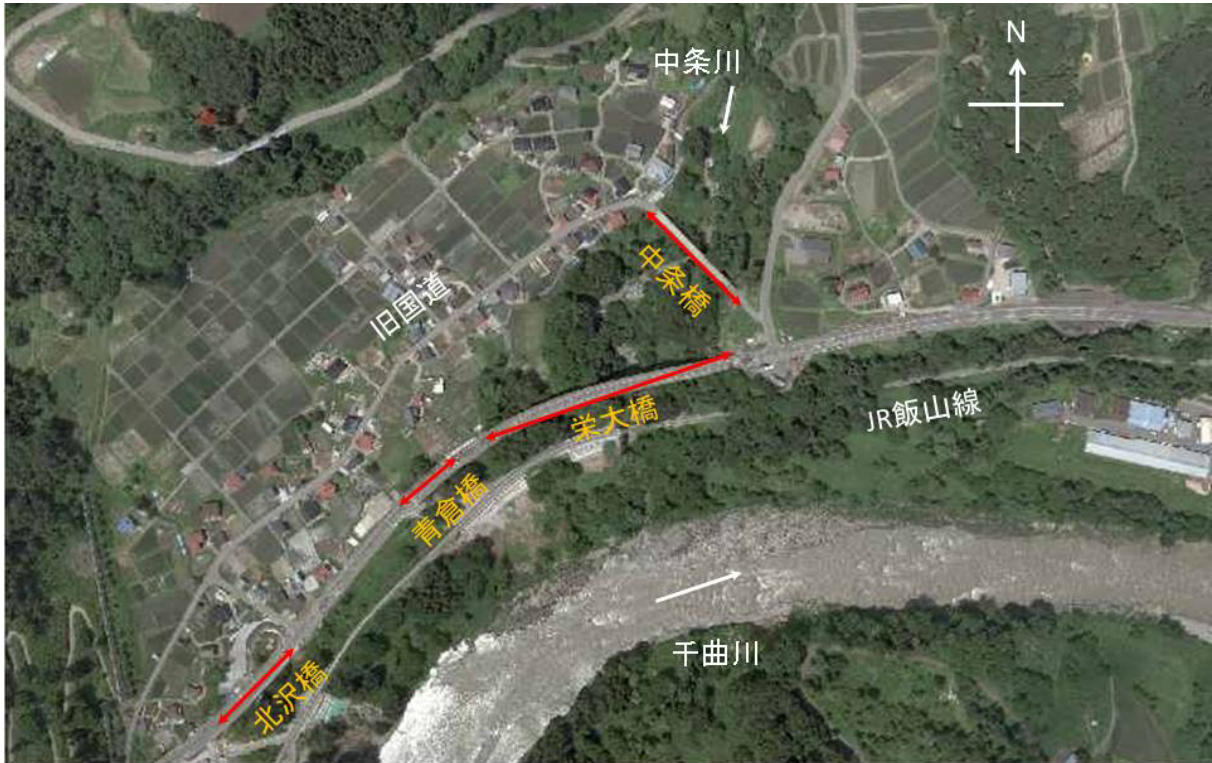
図-3.3 中条橋，栄大橋，青倉橋および北沢橋周辺の航空写真（2011年7月6日撮影²⁾）

中条橋，栄大橋，青倉橋および北沢橋周辺で1947年，1976年，2011年に撮影された航空写真^{1)・2)}を図-3.1～図-3.3に示す。表-2.1に示す竣工年からも分かるように，1947年(図-3.1)時点では4橋ともに架設されておらず，1976年(図-3.2)時点では中条橋のみ架設されている。1947年時点では旧国道が千曲川と中条川の合流点付近の谷を大きく迂回していたのに対し，1976年時点では道路線形の改良のために中条橋が整備され，その後の国道117号線の整備により栄大橋で谷を横過するように道路線形が計画されたことがわかる。

既存の地質図³⁾によれば，この付近の基盤地質は，鮮新世～更新世中期の凝灰角礫岩，礫，砂，シルトなどからなり，千曲川沿いにはところどころに段丘が存在する。栄大橋，青倉橋および北沢橋が架設されている国道117号は千曲川と並走しているが，その北側で宅地および耕作地として利用されている平坦地が段丘面であり，国道117号は段丘面の縁端付近に位置している。国道117号の南側（千曲川の河道側）に向かって斜面(段丘崖)が形成されており（樹木の発達する範囲），段丘面と千曲川の河床との間には50m程度の標高差がある。また，段丘崖には段丘の縁から千曲川に向かう小さな沢がところどころに存在する。青倉橋および北沢橋はそれらを跨ぐ区間に建設されており，その下部構造は段丘崖あるいは沢の斜面上に設置されている。なお，写真の範囲外であるが境川橋も沢を跨ぐ区間にあり，斜面上に下部構造が設置されている。

千曲川に北側から合流する中条川沿いにも段丘崖が形成されており（樹木の発達する範囲），段丘面から河床までの間には20～30m程度の標高差がある。中条橋および栄大橋は中条川を跨いで建設されており，その下部構造は段丘崖に設置されていることが分かる。
