B-DASH プロジェクト No. 7

管渠マネジメントシステム技術導入ガイドライン (案)

下水道研究部下水道研究室

Guideline for introducing a sewage pipe management system based on screening survey

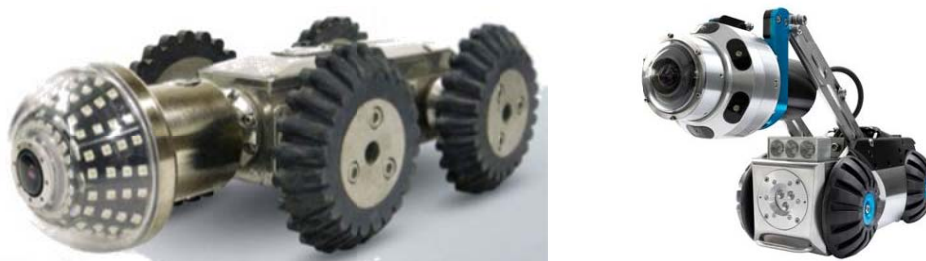
図 2-4 展開広角カメラの外観

展開広角カメラは画角 190 度の広角レンズを搭載している TV カメラ機器であり、本調査機器の管内走行と同時に管内の展開画像を作成することから、管壁面の状況を容易に把握することが可能である。このため、現場作業において管壁の側視調査が不要であり、かつ異常診断を室内作業にて実施できる。また、実証研究で用いた展開広角カメラは、走行において堆積深が管径の 20～30%程度であれば、未洗浄管渠を停止することなく走行することができる。これらより、展開広角カメラによるスクリーニング調査では、現場における作業時間を大幅に短縮することができる。

実証研究の結果から、スクリーニング調査に用いる展開広角カメラとして必要な性能を有している機器として（必要な性能は § 21 を参照）展開広角カメラの外観を図 2-4 に示す。

スクリーニング調査に使用する展開広角カメラは、堆積物の乗り越え性能を確保するために、走破性を高めるタイヤを装着するとともに、カメラヘッドが上下に移動できる構造を有している。乗り越えられる堆積深は、概ね管径の 20～30%である。なお、走行不可能となる場合は、支障物の撤去や浚渫作業が必要となる場合があり、この場合、調査業務の契約変更又は別途作業の発注等が必要となる。また、スクリーニング調査に使用する展開広角カメラは、照度の調

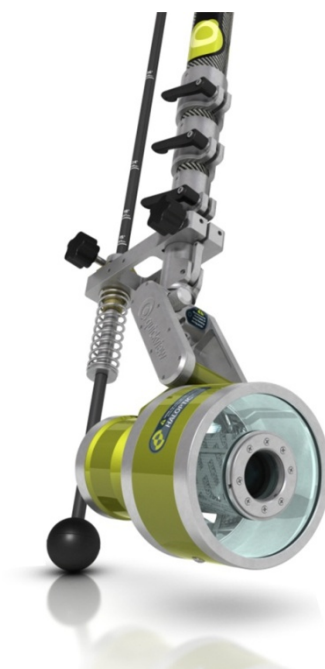
図 2-5 管口カメラの外観

管口カメラは、伸縮可能な操作棒の先にカメラとライトを取り付けた機材である。調査の際は、機器を地上からマンホール内に挿入し、調査員が手元のモニターを見ながらズーム機能を使って管内を撮影する。管内走行しないため、日進量を飛躍的に向上させることができる。管口カメラの外観を図 2-5 に示す。

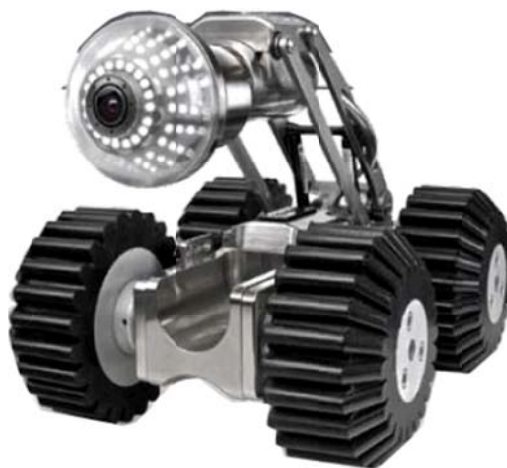
図 2-7 展開広角カメラの外観

展開広角カメラは、広角レンズ（画角 190 度）を搭載している TV カメラ機器であり、走行しながら管内の展開画像を作成することができ、管壁面の状況を容易に把握することができる。従来型 TV カメラ調査で行っている側視による継手部の管壁確認等が不要で、展開画像を見ながら異常の程度の診断を実施することから、現場での日進量を向上させることができる。詳細調査に使用される展開広角カメラの外観を図 2-7 に示す。

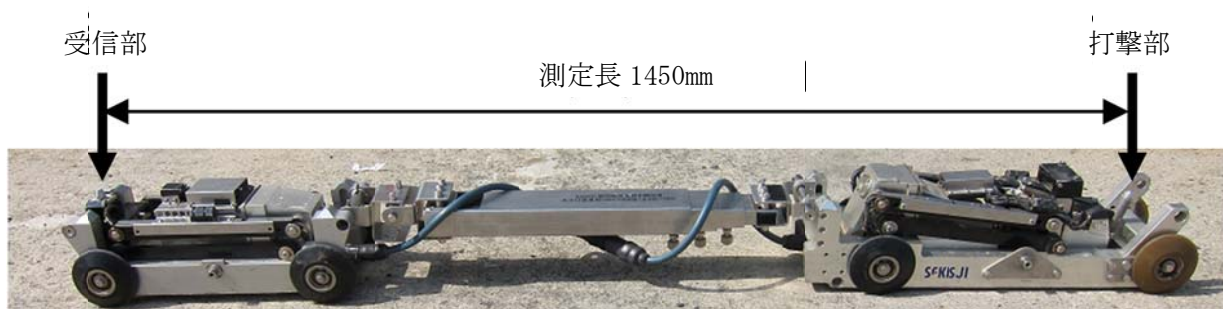
図 2-8 衝撃弾性波検査法装置の外観

詳細調査の追加調査技術である衝撃弾性波検査法を用いた調査は、平成24年3月に「衝撃弾性波検査法による管路診断技術資料」（財）下水道新技術推進機構）が発行され、導入実績も増加しつつある。衝撃弾性波検査技術は管内面から管体に軽い衝撃を与え、管体における軸・周方向の振動挙動および伝播波の減衰に着目し、計測された波形の周波数分布を解析することにより対象物の異常状態を定量的に判定する手法である。

衝撃弾性波検査法装置の外観を図2-8に示す。

衝撃弾性波検査法は、構造物の非破壊検査法を下水道管渠の調査・診断に適用したものである。管に軽い衝撃を与えることにより発生する振動を、加速度センサ等により計測する手法であるため、非破壊で下水道管渠の構造的に重要な管の異常を検査することができる。また、管内に専用の調査ロボット（衝撃弾性波検査ロボット）を挿入して測定を行うため、非開削で構造的な管の異常を検査できる。

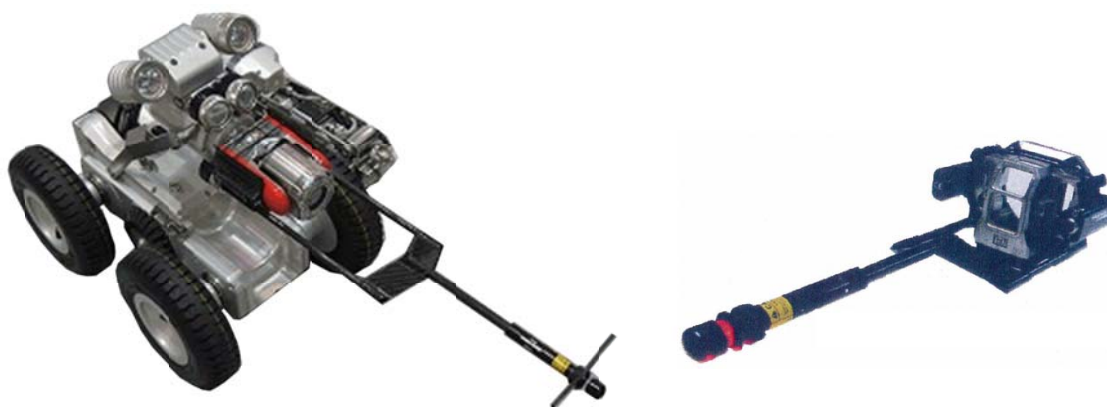
図 2-9 管路形状プロファイリング装置の外観
(左：カメラ装着時，右：装置単体)

詳細調査の追加調査技術である管路形状プロファイリングは、従来型 TV カメラにレーザー照射装置を装着して管内面の断面形状を計測するものである。

現地における管内径計測は、レーザー光線を管内壁に照射することで、管内壁の凹凸や変形を描き出すレーザーリングを生成し、このレーザーリングを従来型 TV カメラで撮影する。室内作業では、現地の撮影結果をパソコンソフトで 360 度方向の管径として精密解析する。0.1mm の分解能で精密に解析することができ、腐食による減肉量、たわみ率、破損状況等を数値化することが可能である。管路形状プロファイリング装置の外観を図 2-9 に示す。

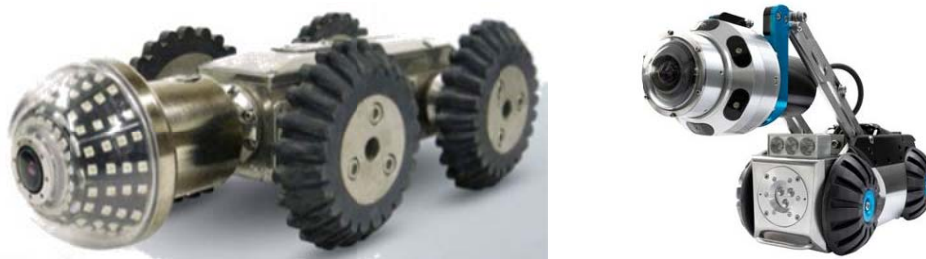
図 4-2 展開広角カメラの外観

展開広角カメラは画角 190 度の広角レンズを搭載している TV カメラ機器であり、本調査機器の管内走行と同時に管内の展開画像を作成することができることから、管壁面の状況を容易に把握することが可能である。このため、現場作業において管壁の側視調査が不要であり、かつ異常診断を室内作業にて実施できる。また、実証研究で用いた展開広角カメラは、走行において堆積深が管径の 20%~30%程度であれば、未洗浄管渠を停止することなく走行することができる。これらより、展開広角カメラによるスクリーニング調査では、現場における作業時間を大幅に短縮することができる。

実証研究の結果から、スクリーニング調査に用いる展開広角カメラとして必要な性能を有している機器として（必要な性能は § 21 を参照）展開広角カメラの外観を図 4-2 に示す。

スクリーニング調査に使用する展開広角カメラは、堆積物の乗り越え性能を確保するために、走破性を高めるタイヤを装着するとともに、カメラヘッドが上下に移動できる構造を有している。乗り越えられる堆積深は、概ね管径の20～30%である。なお、走行不可能となる場合は、支障物の撤去や浚渫作業が必要となる場合があり、この場合、調査業務の契約変更又は別途作業の発注等)が必要となる。また、スクリーニング調査に使用する展開広角カメラは、照度の調整が可能であり、調査中に画像バランスを調整する。この照度調整を行うことで、管壁の汚れが原因の照り返しによる異常の見落としを低減できる。

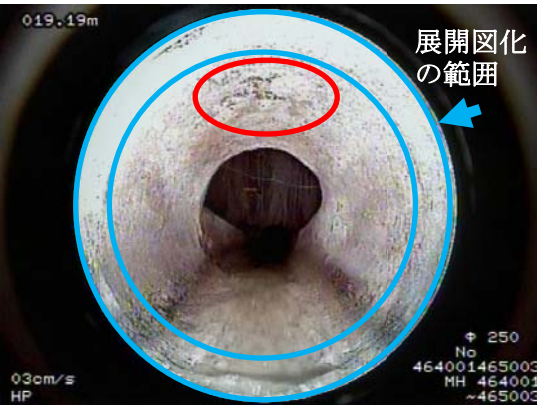
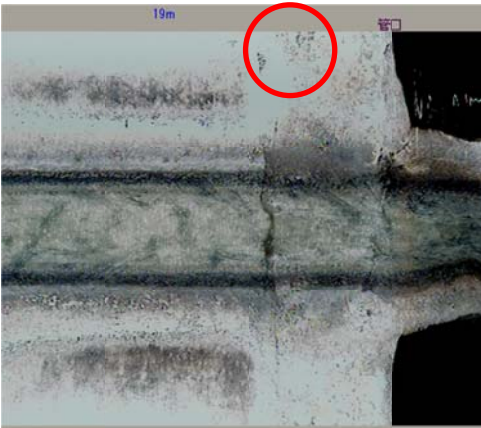
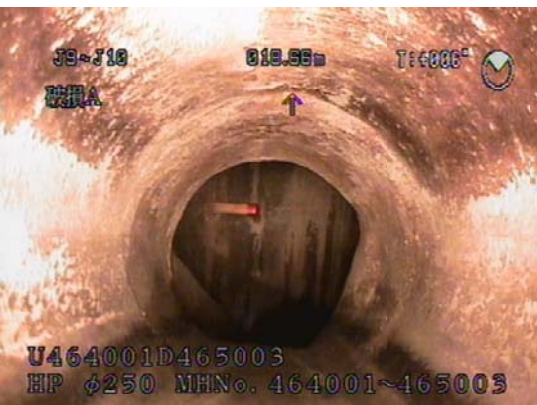
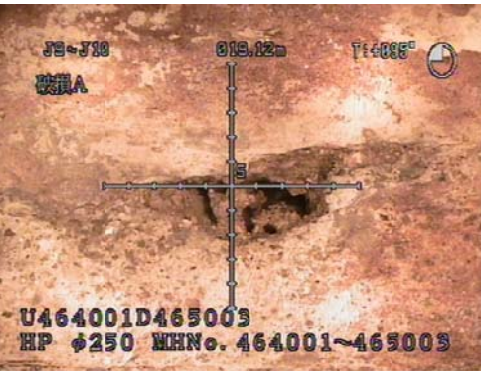
図 4-7 ホワイトアウト事例 (破損 a)

展開広角カメラ調査では、図 4-7 に示すように側視方向への照明が強すぎて画像自体が白くなるホワイトアウト現象が発生することがある。このため、管内調査中にホワイトアウト現象を抑制する手順に従い、照度を調整することにより画像のバランスを図る必要がある。

展開広角カメラ	直視	側視 (展開広角は展開画像)
従来型 TV カメラ

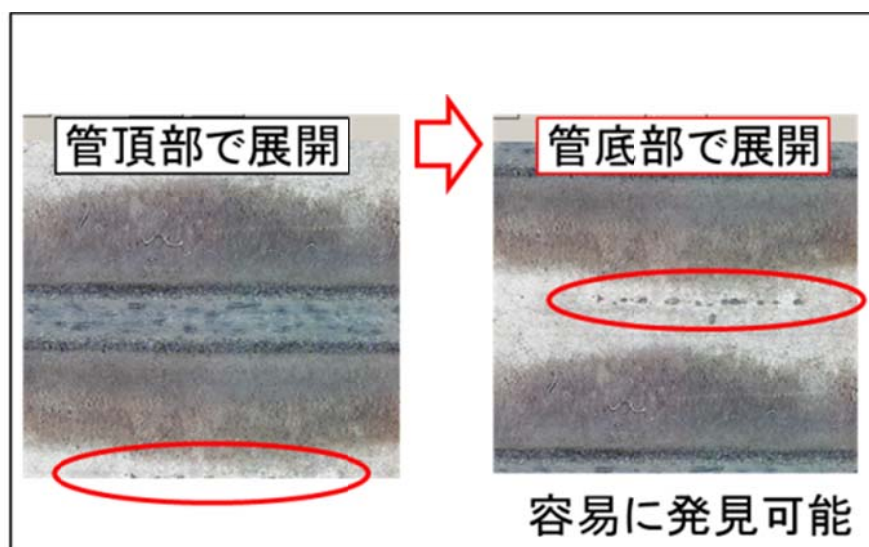
図 4-8 画像の展開方法の留意点

展開広角カメラによる撮影画像を展開図化する際、管頂部で切り取って画像を展開すると、管頂部に存在する異常事象を見落とす可能性がある。図 4-8 では、管頂部において管軸方向に鉄筋が露出する異常が発生しているが、管頂部で画像を切り取ったことにより、鉄筋が展開図の切り取り線上と重なったため確認が難しくなる事例を示している。

このため、必要に応じて管底部を展開して判定することを認識しておくことが重要である。

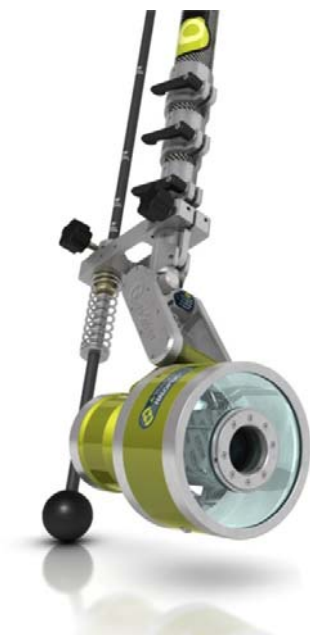
図 4-9 管口カメラの外観

管口カメラは、伸縮可能な操作棒の先にカメラとライトを取り付けた機材である。調査の際は、機器を地上からマンホール内に挿入し、調査員が手元のモニターを見ながらズーム機能を使って管内を撮影する。管内走行しないため、日進量を飛躍的に向上させることができる。管口カメラの外観を図 4-9 に示す。

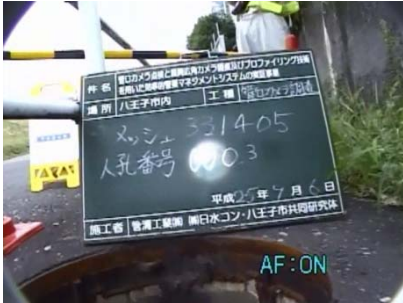
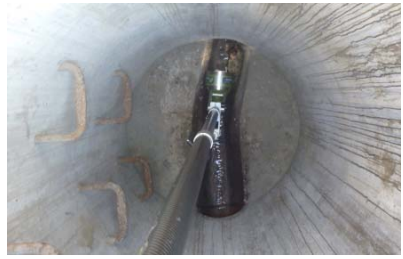
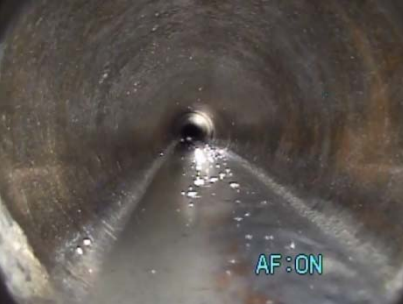
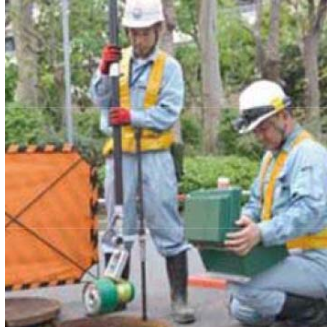
図 4-10 管口カメラの調査手順

<p>【準備】</p> <p>作業帯設置後、ガス検知器でマンホール内部の酸素濃度および硫化水素濃度を測定し、安全確認を行う。</p> <p>マンホールの下流側に、件名、場所、施工者、図面番号、マンホール番号等を記入した黒板を設置し、撮影を開始する。</p> <p>黒板記載内容を撮影後、地上部の風景を撮影、その後、マンホール内部の撮影を行う。</p>

<p>【機材設置】</p> <p>管内の撮影は、下流側から開始する。下流管渠を12時とし、時計回りに撮影を行う。管口にカメラをセットすると、管口付近が死角となり異常を見逃しやすくなるため、必ずマンホールの中心にカメラをセットし、管口付近の確認を行った後に、管口にカメラをセットする。</p>

<p>【計測】</p> <p>管口部の全景を撮影後、管内の撮影を行う。管口部から3m未満は異常の発生確率が高いことから、入念に行う。</p> <p>確認可能な異常項目の有無を判断し、記録および撮影を行う。</p> <p>本管部は管壁に生じたクラックや破損、取付管等に注意して調査を行う。目地部は、隙間、ズレ、浸入水、木の根等に注意して調査を行う。可視範囲内の調査が終了したのち、そのまま録画を止めずに、他の流入管の調査を開始する。</p>

<p>【機材回収・片づけ】</p> <p>全ての管口、管内の調査が終了後、録画を停止し、管口カメラを地上から引き上げる。その際に、カメラに付着した汚物等で、路面を汚さないよう留意する。</p>

<p>【異常診断】</p> <p>現地で撮影した画像データを基に室内作業にて異常の程度の判定を行う。</p>

管口カメラを用いたスクリーニング調査の一連の流れを図 4-10 に示す。

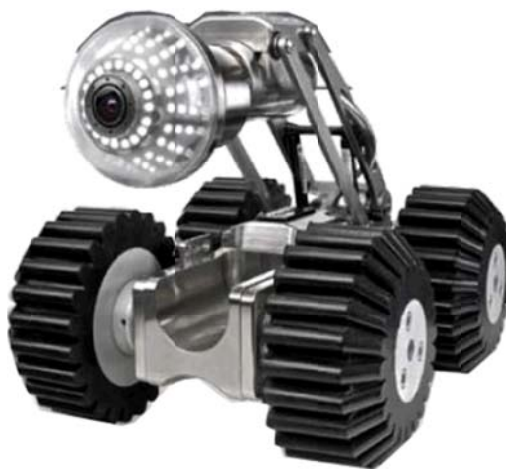
図 5-1 展開広角カメラの外観

展開広角カメラは、広角レンズ（画角 190 度）を搭載している TV カメラ機器であり、走行しながら管内の展開画像を作成することができ、管壁面の状況を容易に把握することができる。従来型 TV カメラ調査で行っている側視による管壁確認等が不要で、展開画像を見ながら異常の程度の診断を実施することから、現場での日進量を向上させることができる。詳細調査に使用される展開広角カメラの外観を図 5-1 に示す。

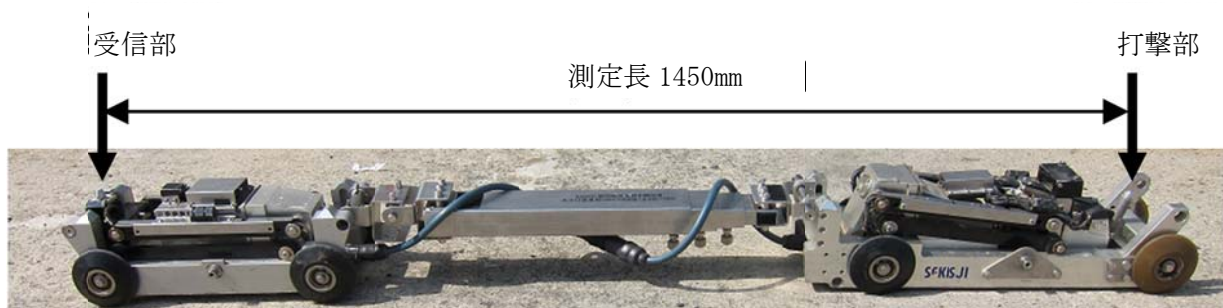
図 5-5 衝撃弾性波検査法装置の外観

詳細調査の追加調査技術である衝撃弾性波検査法を用いた調査は、平成24年3月に「衝撃弾性波検査法による管路診断技術資料」（財）下水道新技術推進機構が発行され、導入実績も増加しつつある。衝撃弾性波検査技術は管内面から管体に軽い衝撃を与えることにより発生する、管体における軸・周方向の振動挙動および伝播波の減衰に着目し、計測された波形の周波数分布を解析することにより対象物の異常状態を定量的に判定する手法である。

衝撃弾性波検査法装置の外観を図5-5に示す。

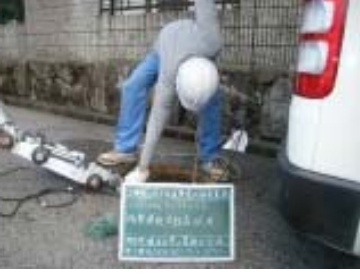
図 5-6 衝撃弾性波検査法の調査手順

衝撃弾性波検査法を用いた追加調査調査の一連の流れを図 5-6 に示す。

<p>【作業内容】 調査車両・マンホール周囲に2.5×6mの範囲で作業帯を設置する。(カラーコーン・バーを設置)</p>	<p>【作業内容】 マンホール内に進入する前に、測定器を用いて、マンホール・管内の酸素濃度・その他有害ガス濃度を計測する。</p>	<p>【作業内容】 管内へ調査機材(TVカメラと衝撃弾性波検査装置)を挿入する。挿入する際には、マンホール内にて受け取り役の作業員が待機している。</p>
<p>計測① ロボット走行</p>	<p>計測② 測定</p>	<p>機材回収 管内から撤去</p>

<p>【作業内容】 調査車両内のコントローラを操作し、計測する管体を確認しながら、ロボットを走行させる。</p>	<p>【作業内容】 計測位置に到着すると、計測用パソコンを操作し、管体を打撃し計測を行う。</p>	<p>【作業内容】 機器を後退走行させながらケーブルを巻き取り、管内から調査機材を回収する。</p>
<p>異常診断 解析作業</p>	<p>報告書作成 帳票取りまとめ</p>

<p>【作業内容】 展開広角カメラ結果や現場野帳を確認しながら、衝撃弾性波検査結果を解析する。</p>	<p>【作業内容】 解析結果を各種帳票類にとりまとめ、診断票・集計表・総括表を作成する。</p>

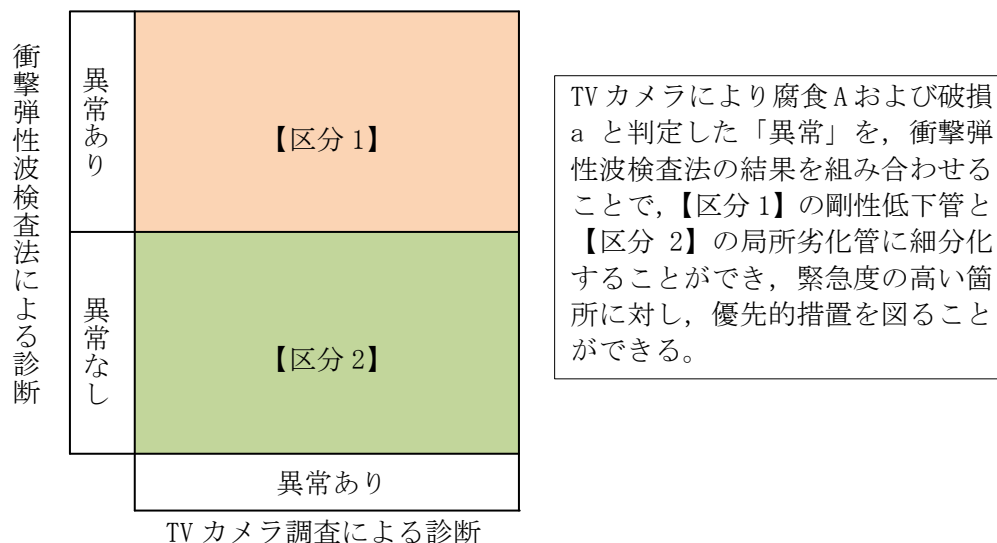
TV カメラによる診断と衝撃弾性波検査法による診断の区分を明示したマトリクスを図 5-9 に示す。前述した、TV カメラにより腐食ランク A および破損ランク a と判定した異常に対し、衝撃弾性波検査法により「管の健全度」が 100%であると判定する場合は、区分 2 にあたる。つまり、従来型 TV カメラの判定基準により、腐食ランク A ならびに破損ランク a と判定された管体に耐荷力を有するものと有さないものがあるということである。これらの差異は、異常の程度にあると考えられる。異常の程度の差異は次の通りである。

※実証研究においては、展開広角カメラによる調査結果と衝撃弾性波検査法による調査結果のマトリクスとなる。

【区分1】展開広角カメラ調査で異常が認められ、かつ衝撃弾性波検査法による「管の健全度」の低下が見られる場合。

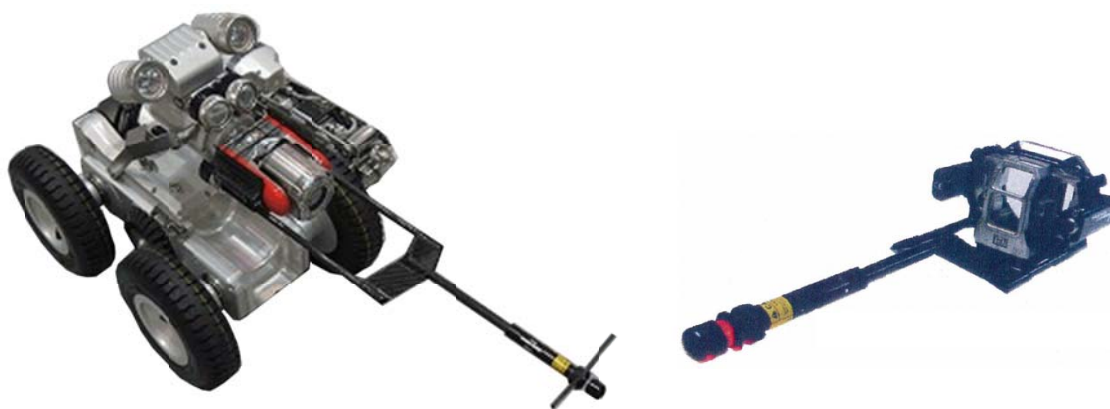
図 5-13 管路形状プロファイリング装置の外観
(左：カメラ装着時，右：装置単体)

詳細調査の追加調査技術である管路形状プロファイリングは、従来型 TV カメラにレーザー照射装置を装着して管内面の断面形状を計測するものである。

現地における管内径計測は、レーザー光線を管内壁に照射することで、管内壁の凹凸や変形を描き出すレーザーリングを生成し、このレーザーリングを従来型 TV カメラで撮影する。室内作業では、現地の撮影結果をパソコンソフトで 360 度方向の管径として精密解析する。0.1mm の分解能で精密に解析することができ、腐食による減肉量、たわみ率、破損状況等を数値化することが可能である。管路形状プロファイリング装置の外観を図 5-13 に示す。

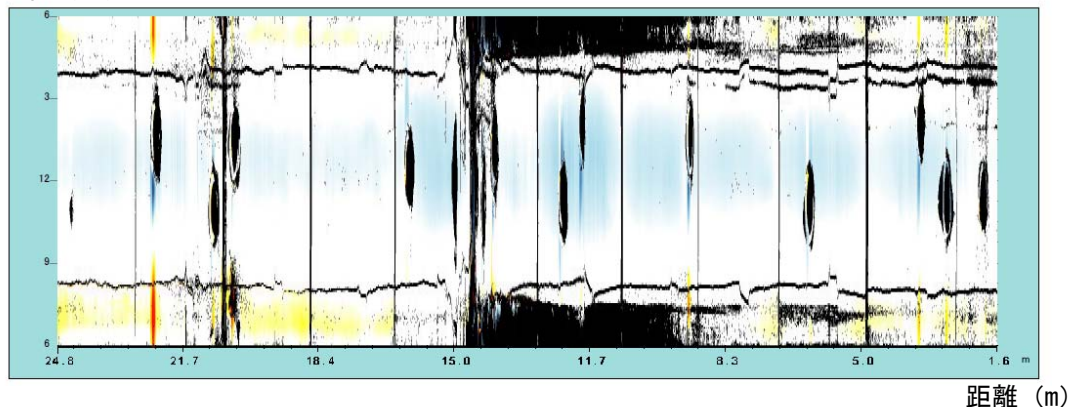
図 5-17 管路形状プロファイリングによる展開図（管径の大小を表示）

展開図は、管の底部（6時方向）を切り開いた管壁を表す。管の内径が呼び径より大きく測定される部分は、黄色（たわみ率 5%）、オレンジ（たわみ率 10%）、赤（たわみ率 15%）で示される。また、たわみ率が 5%未満の箇所は、青の三段階の色調で表示される。なお、管円周方向の全周をレーザーで照射できない取付管、副管、継手の部分は黒く表示される。

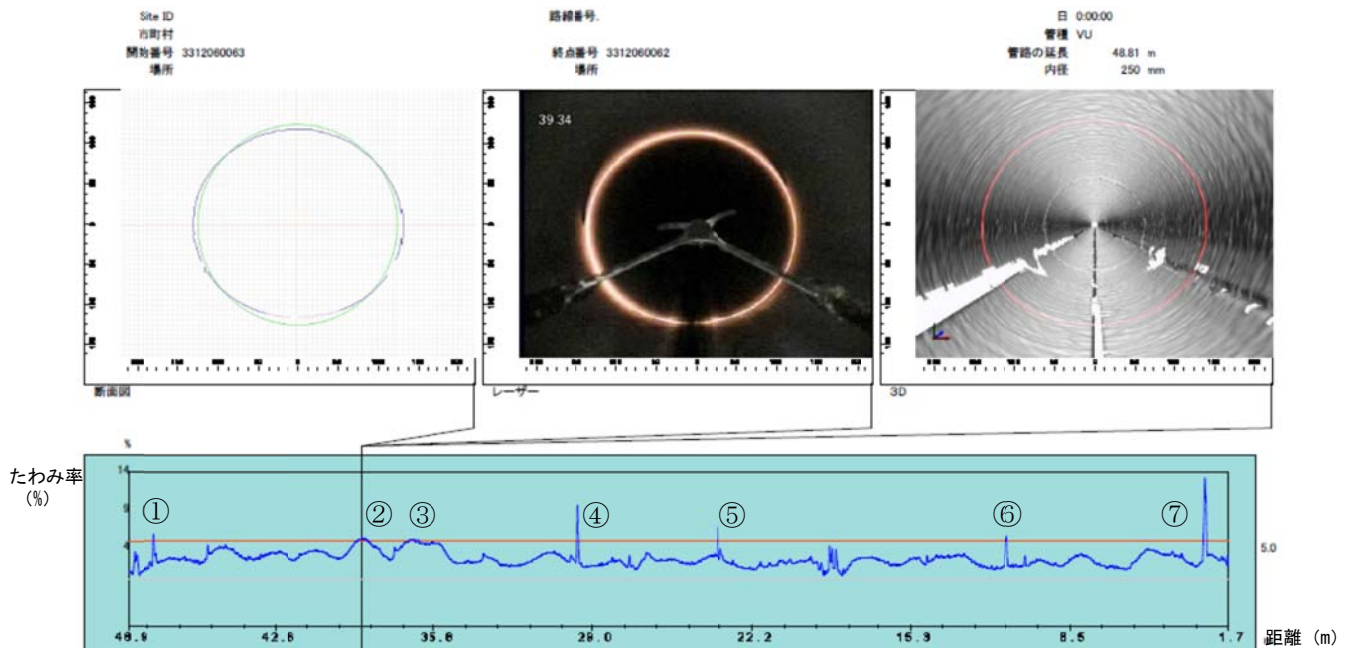
図 5-19 検出された偏平箇所例 (たわみ率 5.5%)

事例として示した図 5-19 においては、①～⑦の 7 箇所において、たわみ率が 5% を超える測定結果が得られた。これらを個別に従来型 TV カメラの映像を確認した結果、以下のように判定された。

実証研究における管路形状プロファイリングによる調査結果の一例を図 5-18 に示す。1,353.02m (49 スパン) に対する管路形状プロファイリング調査を実施したところ、合計 89 箇所の管の変状と推定される箇所が確認された。あらためて従来型 TV カメラの映像で確認を行ったところ、このうち赤枠①に囲んだ偏平 5 箇所はいずれも従来型 TV カメラ調査では見過ごされ、記録表には反映されていなかったが、たわみ率 5%以上の偏平箇所であった。検出された偏平の一例を図 5-19 に示す。また、赤枠②に囲んだ観測内容も同様に映像や記録表と照らし合わせた結果、従来型 TV カメラ調査で検出された異常項目や管路の形状と一致していることが確認された。赤枠③に囲んだ管内ハレーション、管口の異常項目は、映像に入り込んだ光や反射によって異常値としてデータで現れるが管内の状況には全く影響はない誤検出であった。

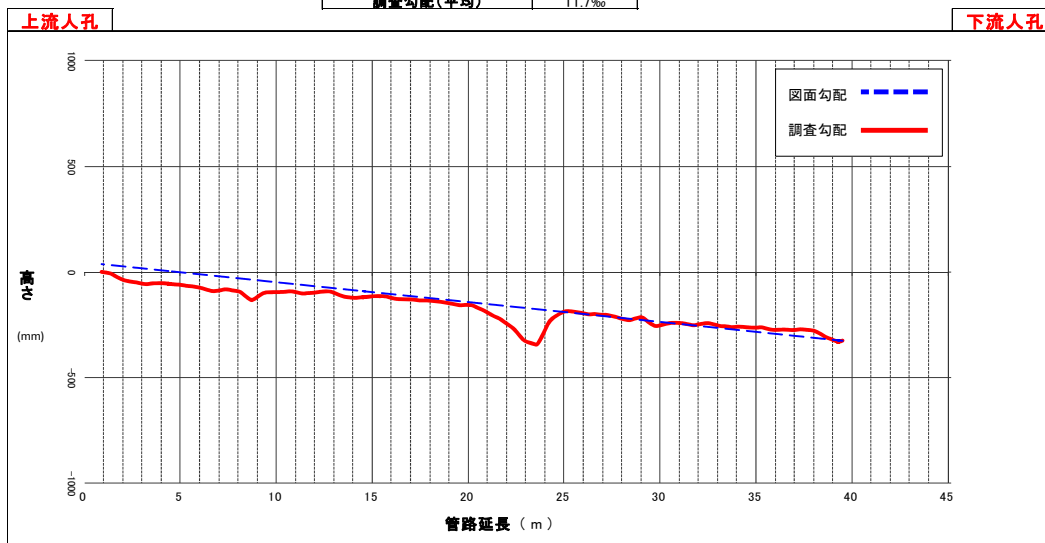
図 5-21 傾斜計測調査による管路縦断面図

自動計測したデータを解析し、管路縦断面図グラフを作成、異常診断を行う。図 5-21 に管路縦断面図の例を示す。

整理番号	40	管種	陶	管径	250	路線延長	39.87	下流人孔番号	3303210063
路線番号	33032100623303210063	図面勾配			9.4‰				
上流人孔番号	3303210062	調査勾配(平均)			11.7‰

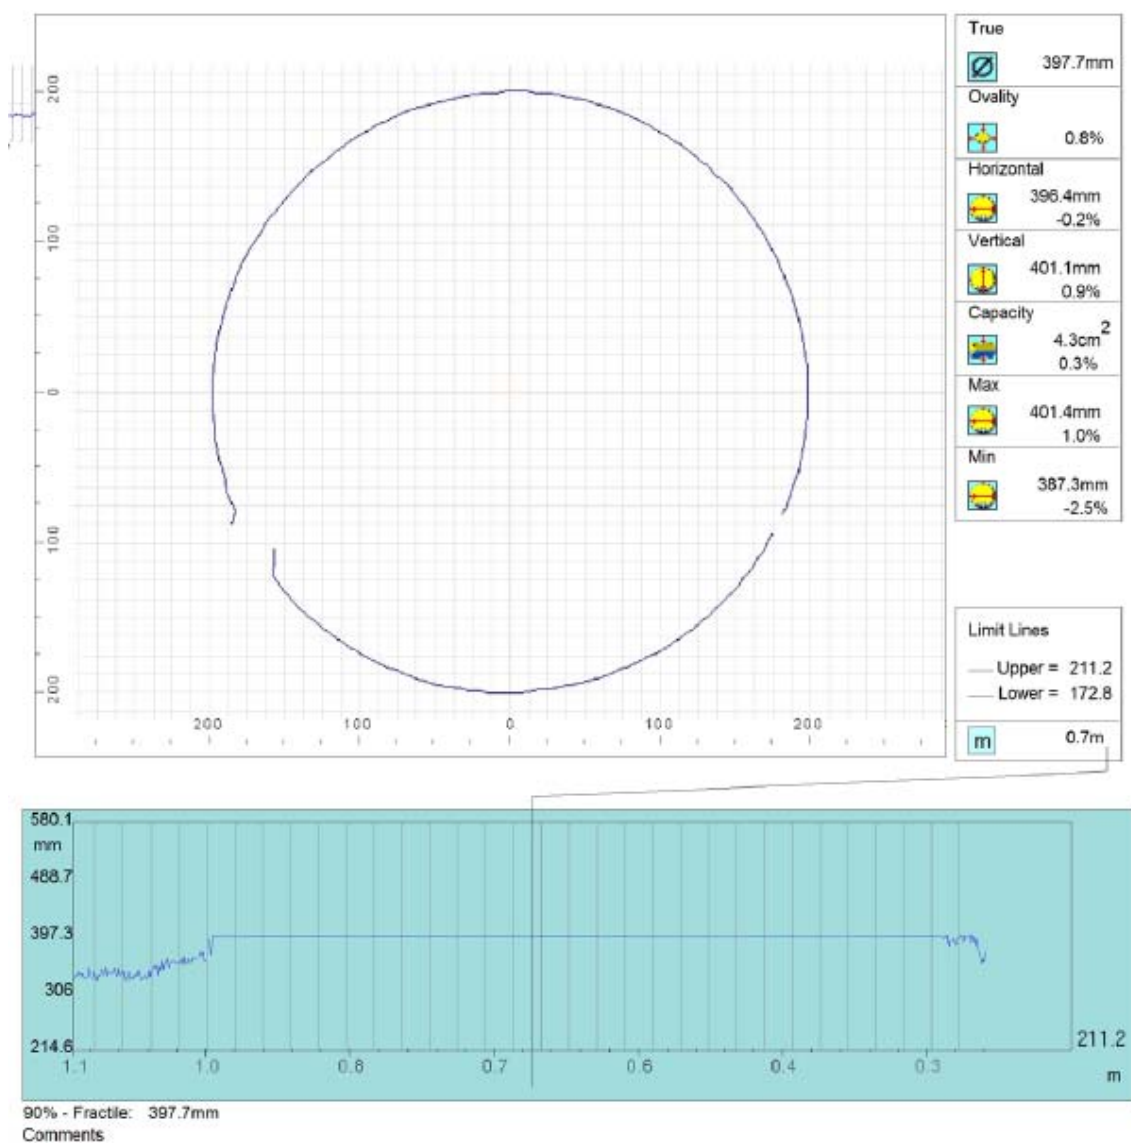
また,呼び径 400mm 塩ビ管の平均内径は 397.7mm と測定された(図 2-6 の右上数値)。

図 2-6 管路形状プロファイリングによる呼び径 400mm 塩ビ管の測定結果

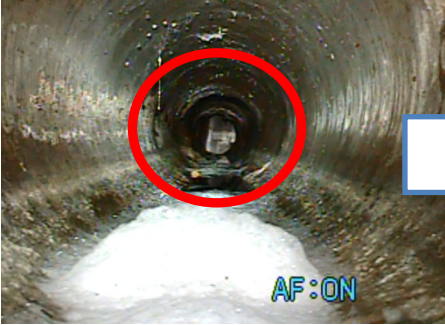
<p>判定のポイント</p>	<ul style="list-style-type: none"> 管壁全面に発生している表面の凸凹，ただれ，鉄筋露出，骨材露出を確認
<p>画像</p>	<div style="display: flex; justify-content: space-around;"> <div style="text-align: center;"> <p>ズームなし</p>

</div> </div> <p style="text-align: center;">管種：陶管，管径：250mm</p> <hr/> <div style="display: flex; justify-content: space-around;"> <div style="text-align: center;"> <p>ズームなし</p>

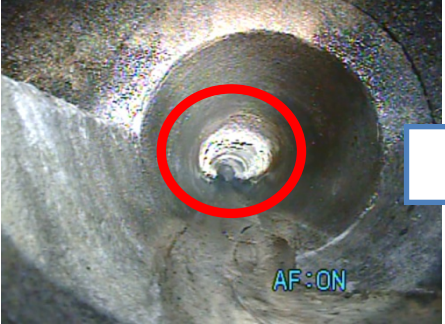
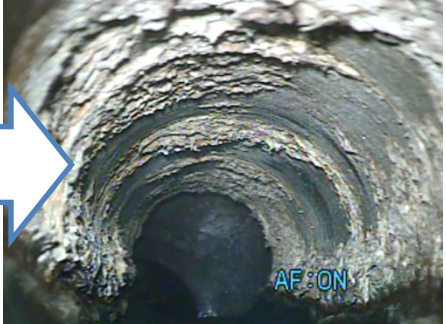
</div> </div> <p style="text-align: center;">管種：コンクリート管，管径：250mm</p>
<p>腐食に関する注意点</p>	<ul style="list-style-type: none"> 管壁に付着した汚れ等と間違える可能性があるため，隣のスパンやマンホールにおける腐食状況も勘案して判定 取付管からの排水に含まれる硫化水素に起因する腐食はスパン全体に渡って発生していない場合もあるため注意 酸性排水による管底部の腐食も合わせて確認
<p>他の異常項目と共通する注意点</p>	<ul style="list-style-type: none"> はじめから管口にカメラを設置すると，管口付近が画像に映らず，異常を見落としやすい。このため，必ずマンホールの中心にカメラを設置し，管口付近の確認を行った後に，管口にカメラを設置

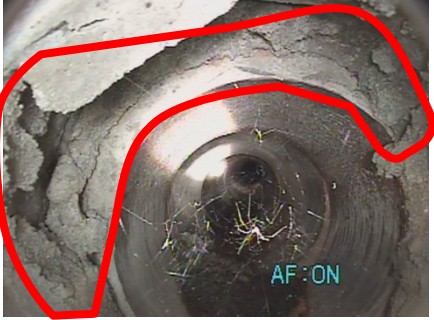
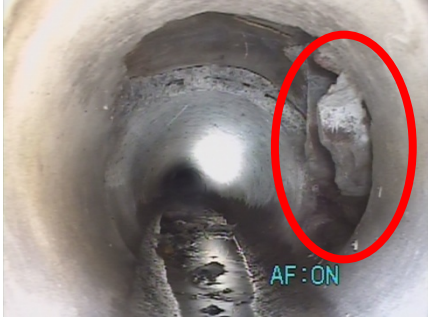
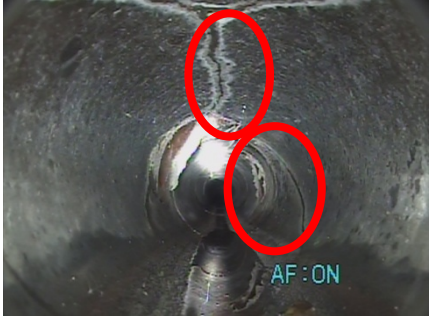
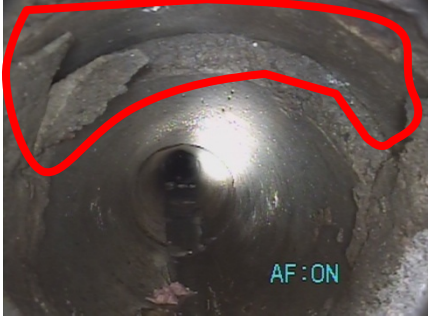
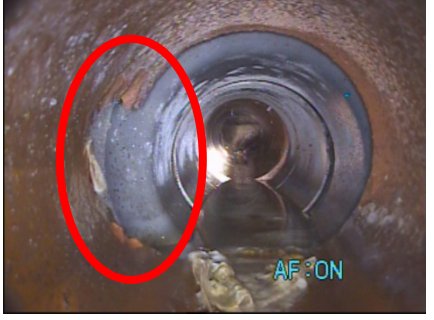
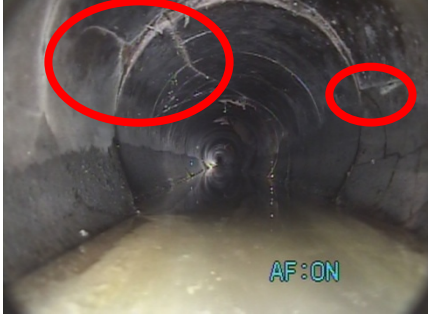
<p>判定のポイント</p>	<ul style="list-style-type: none"> ・管軸方向の割れを確認 ・管本体と目地部を交互に確認 		
<p>画像</p>

<p>管種：陶管，管径：250mm</p>

<p>管種：コンクリート管，管径：250mm</p>

<p>管種：陶管，管径：300mm</p>

<p>管種：陶管，管径：250mm</p>	
	<p>破損に関する注意点</p>	<ul style="list-style-type: none"> ・取付管口と間違えることがあるので，水の流れの跡を確認 ・管1本の長さは，陶管の場合0.66～1.0m，コンクリート管の場合2.0～2.43mである。よって，その間に目地のようなものが確認された場合は，クラックや破損である可能性が非常に高い ・管口部から3m未満の発生確率が高いことから，特に入念に確認 	
	<p>他の異常項目と共通する注意点</p>	<ul style="list-style-type: none"> ・はじめから管口にカメラを設置すると，管口付近が画像に映らず，異常を見落としやすい。このため，必ずマンホールを中心にカメラを設置し，管口付近の確認を行った後に，管口にカメラを設置

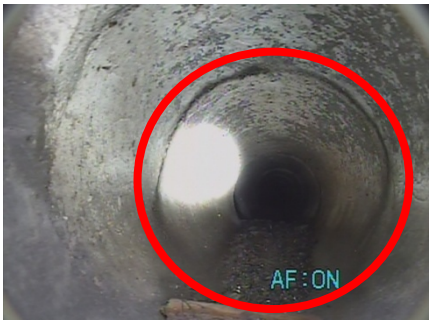
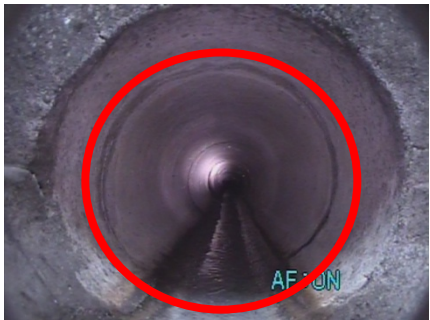
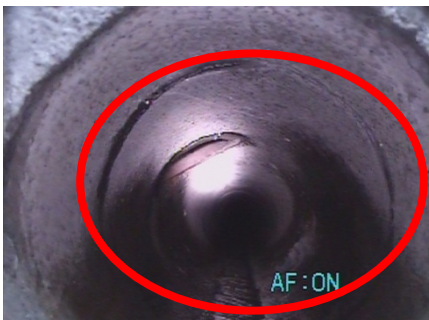
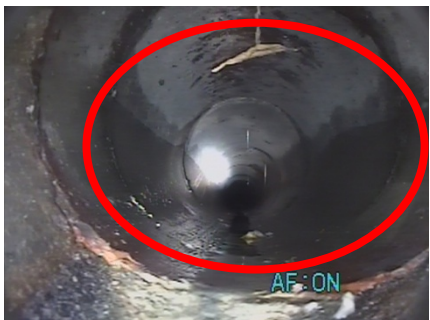
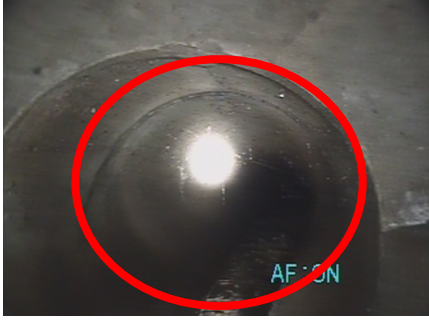
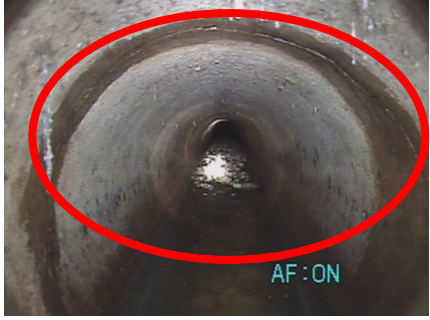
<p>判定のポイント</p>	<ul style="list-style-type: none"> ・管円周方向のクラックを確認 ・管本体と目地部を交互に確認 		
<p>画像</p>

<p>管種：コンクリート管，管径：250mm</p>

<p>管種：陶管，管径：250mm</p>

<p>管種：コンクリート管，管径：400mm</p>

<p>管種：陶管，管径：400mm</p>	
	<p>クラックに関する注意点</p>	<ul style="list-style-type: none"> ・目地と間違えることがあるため，幅が一定か，凹凸がないか等に注意 ・管1本の長さは，陶管の場合0.66～1.0m，コンクリート管の場合2.0～2.43mである。よって，その間に目地のようなものが確認された場合は，クラックや破損である可能性が非常に高い ・管口部から3m未満の発生確率が高いことから，特に入念に確認 	
	<p>他の異常項目と共通する注意点</p>	<ul style="list-style-type: none"> ・はじめから管口にカメラを設置すると，管口付近が画像に映らず，異常を見落としやすい。このため，必ずマンホールを中心にカメラを設置し，管口付近の確認を行った後に，管口にカメラを設置

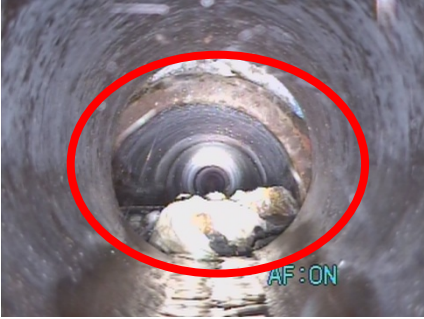
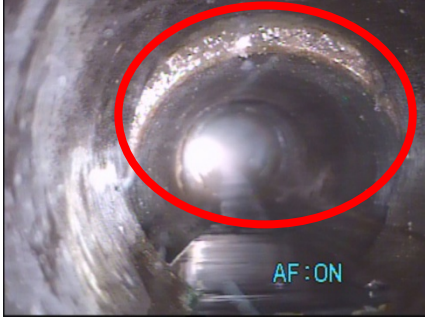
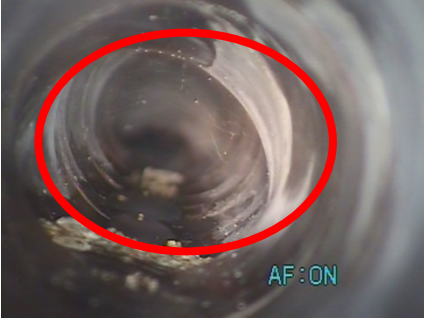
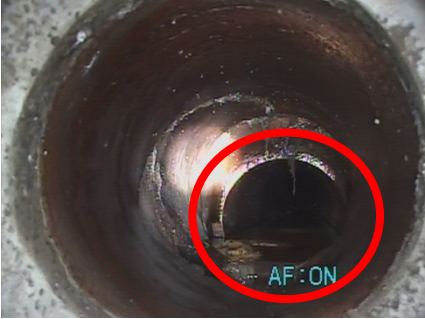
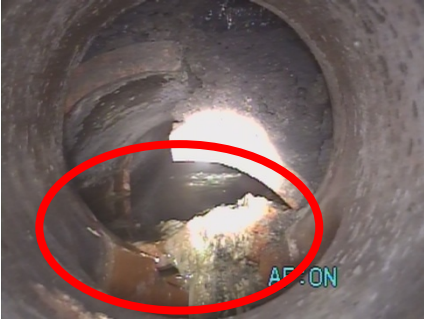
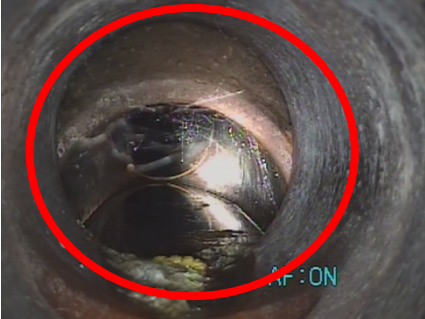
判定の ポイント	・ 目地の部分を確認		
画像

<p>管種：陶管，管径：200mm</p>

<p>管種：陶管，管径：250mm</p>

<p>管種：コンクリート管，管径：300mm</p>

<p>管種：陶管，管径：300mm</p>	
	継手ズレに 関する注意点	・ズレが疑われるときは，光がジョイント部に反射するため，必ず全周を確認	
	他の異常項目と 共通する注意点	・はじめから管口にカメラを設置すると，管口付近が画像に映らず，異常を見落としやすい。このため，必ずマンホールの中心にカメラを設置し，管口付近の確認を行った後に，管口にカメラを設置

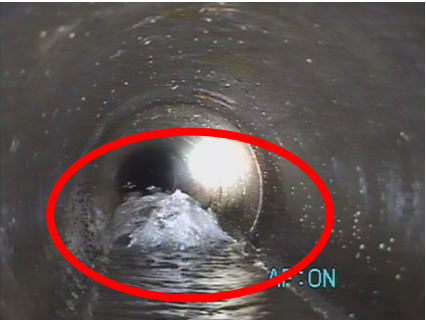
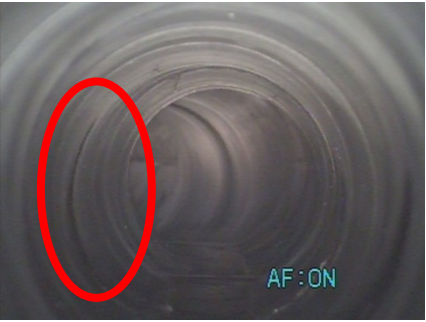
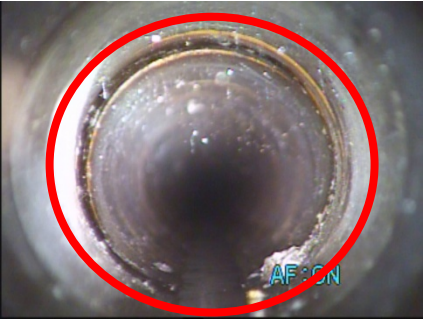
<p>判定のポイント</p>	<p>・破損、クラック、目地部、取付管口を確認</p>	
<p>画像</p>

<p>管種：陶管，管径：600mm</p>

<p>管種：コンクリート管，管径：600mm</p>

<p>管種：陶管，管径：250mm</p>

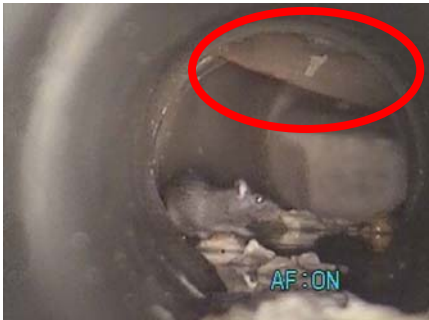
<p>判定のポイント</p>	<p>・管の中心より上側で、管断面の内側に突出している異物を確認</p>	
<p>画像</p>

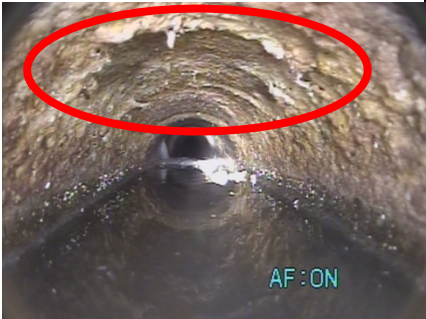
<p>判定のポイント</p>	<ul style="list-style-type: none"> ・管壁部から管底部に付着 ・色は白色 	
<p>画像</p>

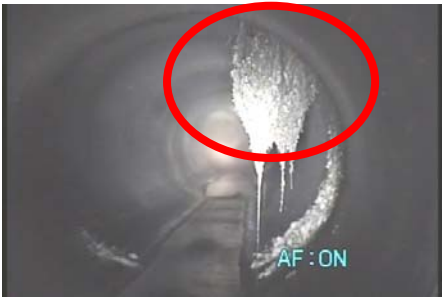
<p>判定の ポイント</p>	<p>・ 目地部，異常個所，取付管支管口に発生</p>		
<p>画像</p>	  <p>管種：コンクリート管，管径：350mm</p>

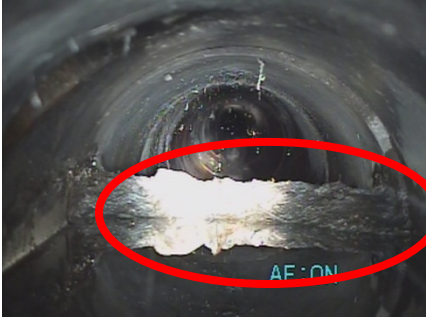
<p>判定のポイント</p>	<ul style="list-style-type: none"> ・管底部に付着する ・色は白色。 		
<p>画像</p>

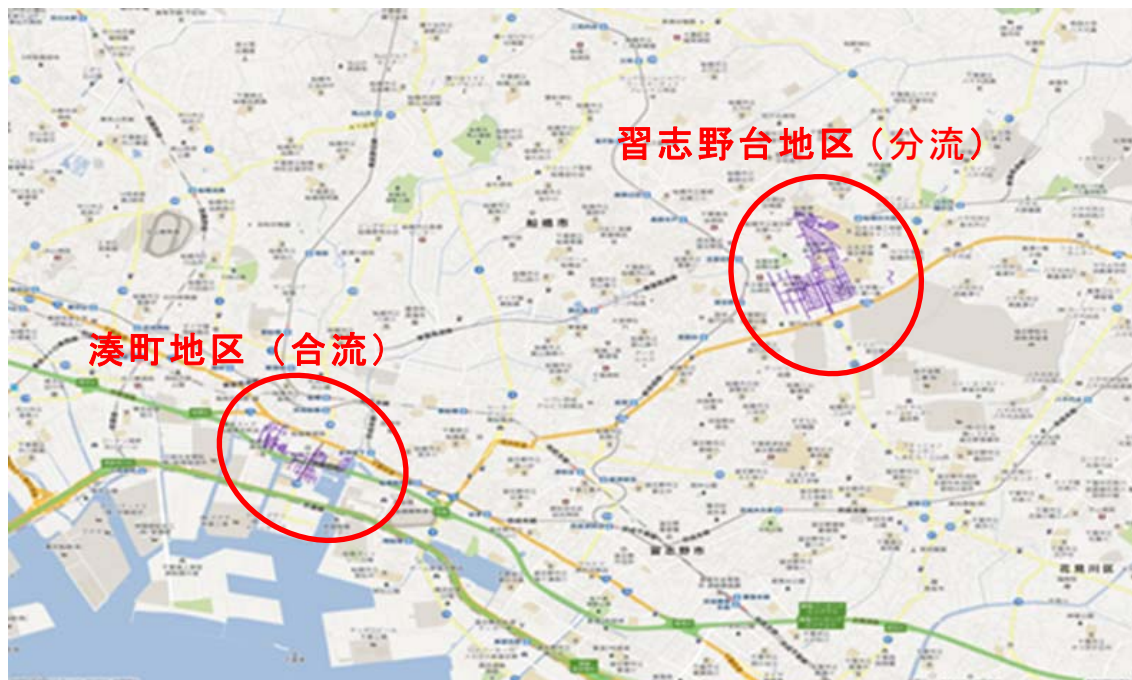
図 3-2 実証場所

本研究の実証実験における対象管路は、分流式管路および合流式管路から選定し、画像認識型カメラによるスクリーニング調査を30km行い、そのうちの15kmの管路に対して従来型TVカメラによる詳細調査を実施した。実証実験を実施した船橋市内の実証場所を図3-2に示す。また、対象管路は、施工から概ね30年以上経過している管路を中心に選出し、管径の範囲を管径200～800mmとした。

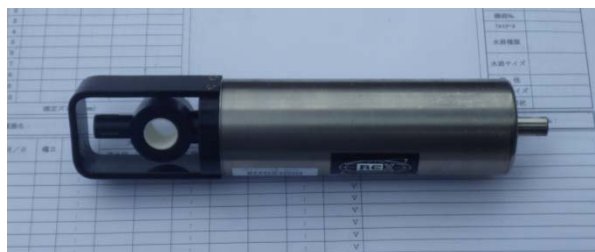
図 1-1 電気伝導度計の外観

電気伝導度計とは、マンホールのインバート部に設置し、一定期間の連続測定により下水中の電気伝導度（物質の電気伝導のしやすさを表す物性値（単位 $\mu\text{S/cm}$ ））を計測する機器である。電気伝導度計による追加調査の特徴は以下のようにまとめられる。

電気伝導度計の外観を図 1-1 に示す。

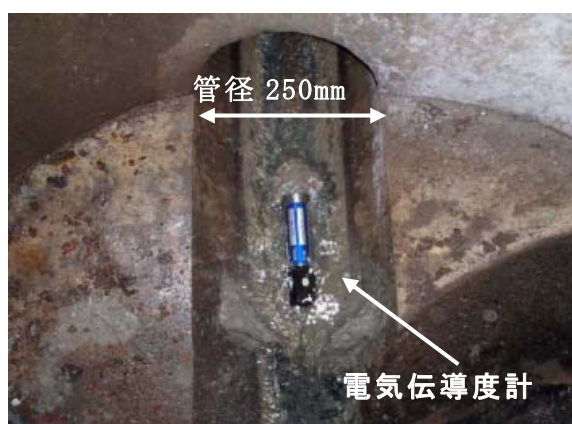
図 1-3 電気伝導度計の設置状況

電気伝導度計はマンホールのインバート内部に設置する。現地への設置状況を図 1-3 に示す。常時浸入水量の判定にあたっては、降雨の影響（雨天時直接浸入水、浸透浸入水）を受けない晴天日の 24 時間計測が必要であることから、7 日間の連続測定を基本とし、10 分間隔で計測する。計測間隔を長く（1 時間等）すると水質の変化を十分に把握することが出来ない可能性があるため、10 分間隔で計測することを基本とする。なお、計測間隔の長短が調査コストに与える影響はほとんどない。

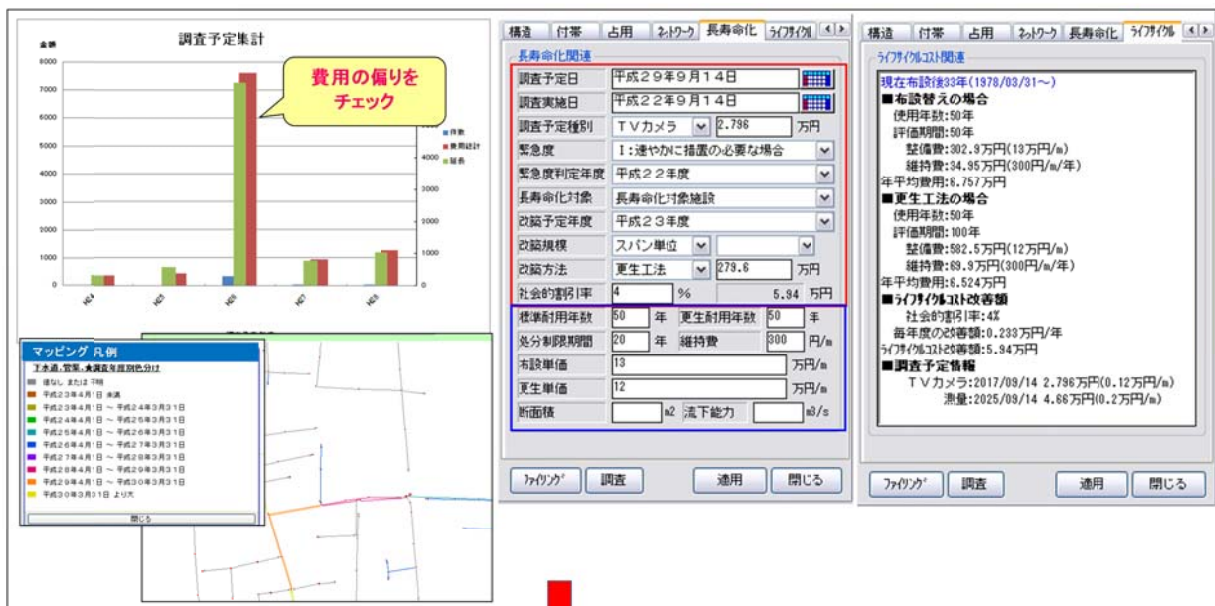
図 2-3 事業費の平準化

長寿命化計画の策定において、衝撃弾性波検査法を活用した改築対象路線の優先順位付けや年度予算に合わせて、改築事業費をシミュレーションにより平準化することができる。

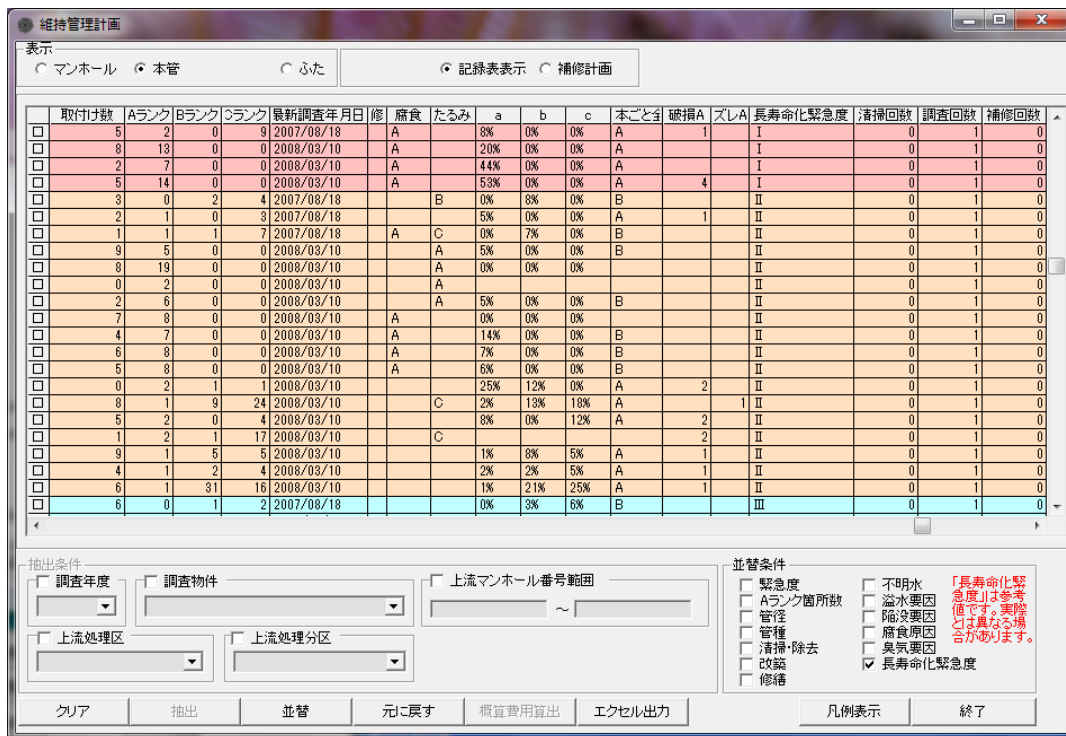
① 緊急度の算出 (異常のランクや数から緊急度を判定する)

図 2-4 緊急度の算出

下水道施設の管理体制が問われている中、アセットマネジメントや長寿命化計画の根拠となる情報を提供することが可能なシステムであり、**図 2-4**～**図 2-7** に示すような情報整理が可能である。

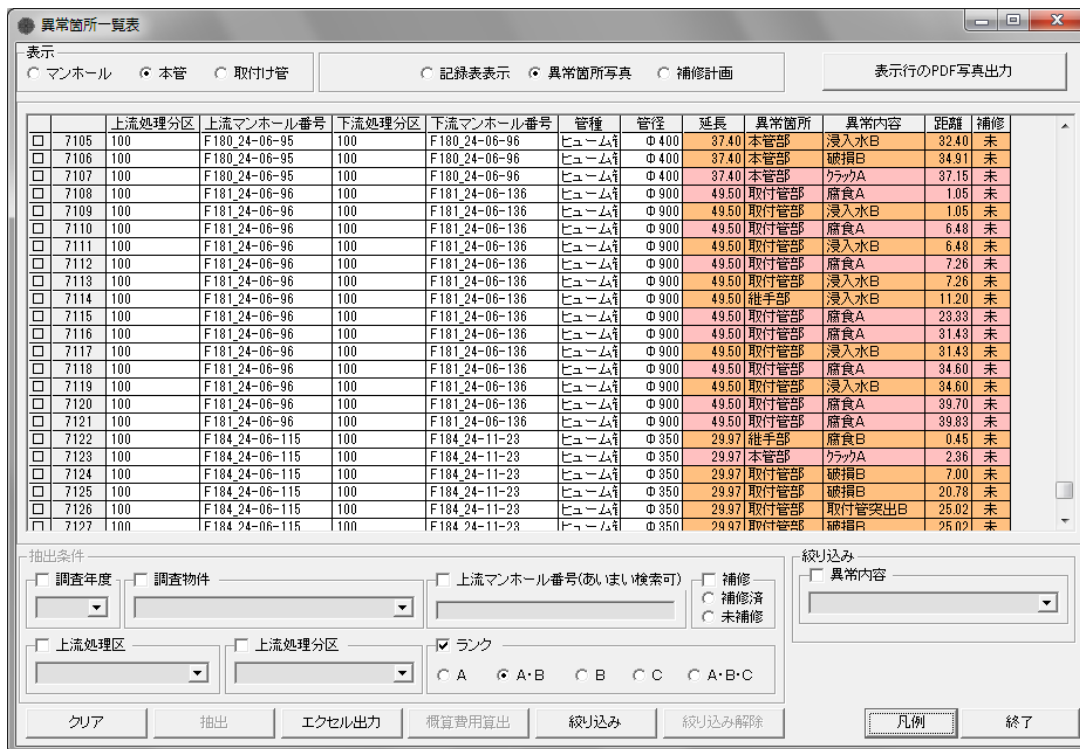
② 異常箇所一覧 (ランク, 調査年度, 件名等から絞り込みが可能)

* A・B ランクのみ抽出して出力したリスト

図 2-5 異常箇所の一覧

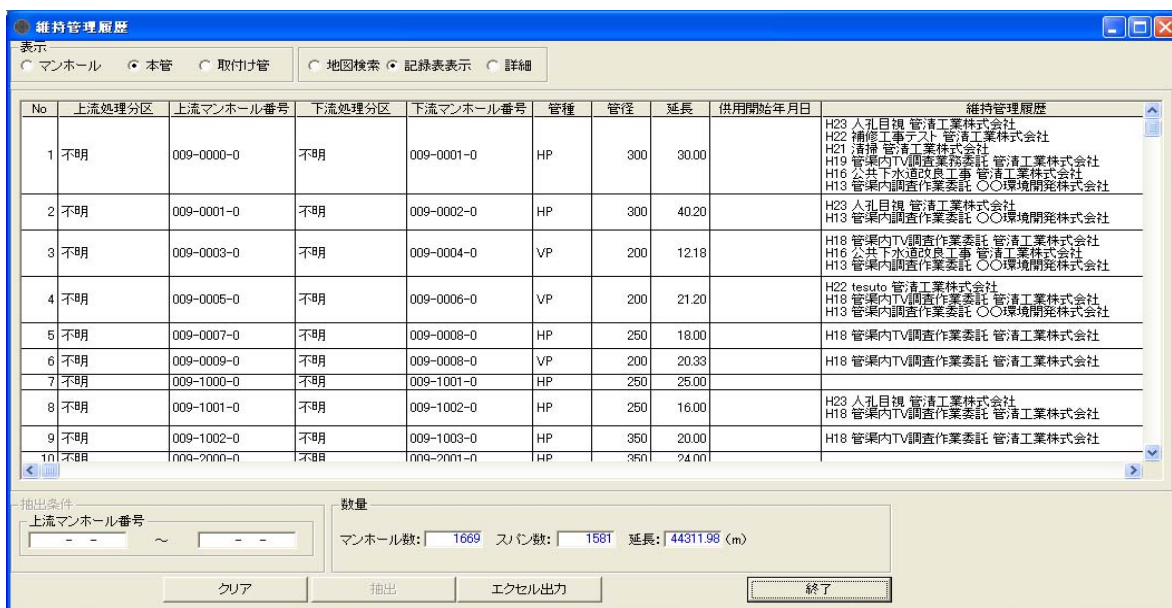
③維持管理履歴（いつ何をどのような管理をしたか、実施時期の新しい順に表示）

図 2-6 維持管理履歴

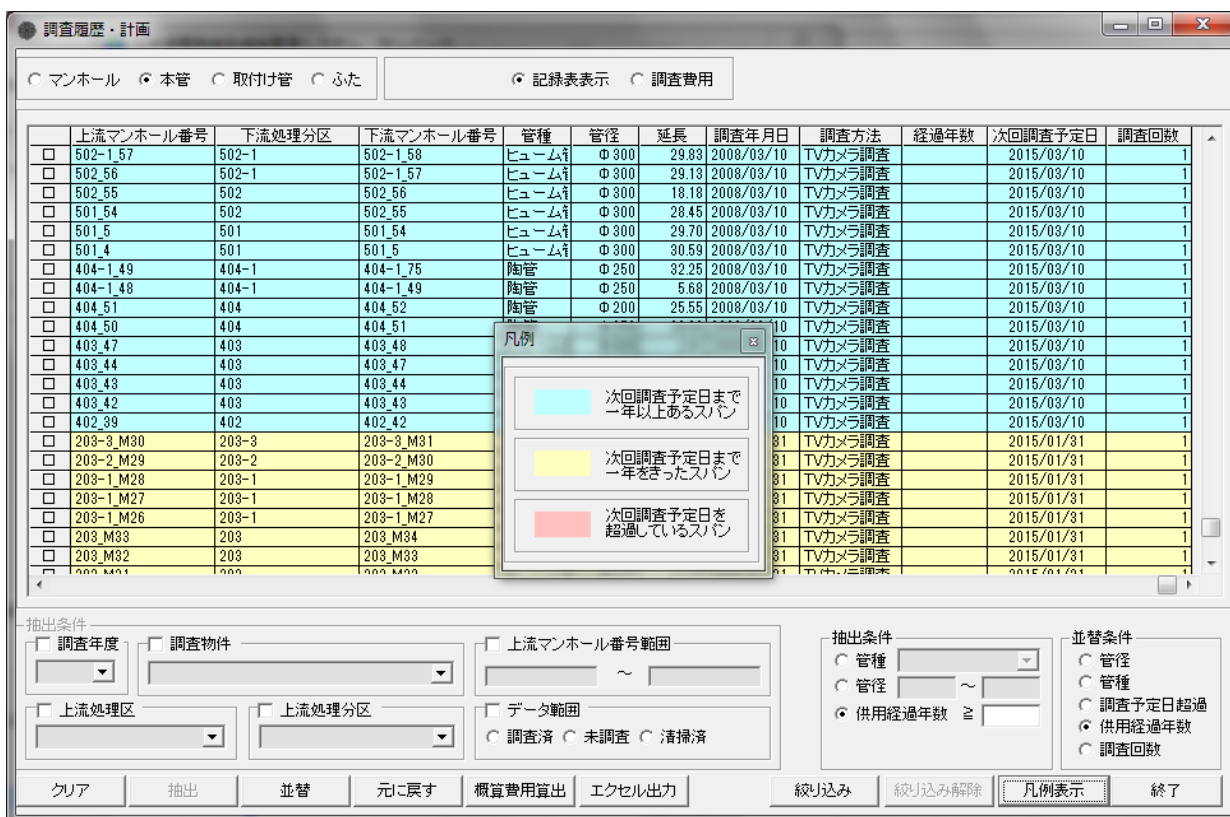
④管理周期リスト（巡視，点検，清掃等施設の経過年数や布設環境を加味した周期を設定することが可能）

図 2-7 維持管理履歴

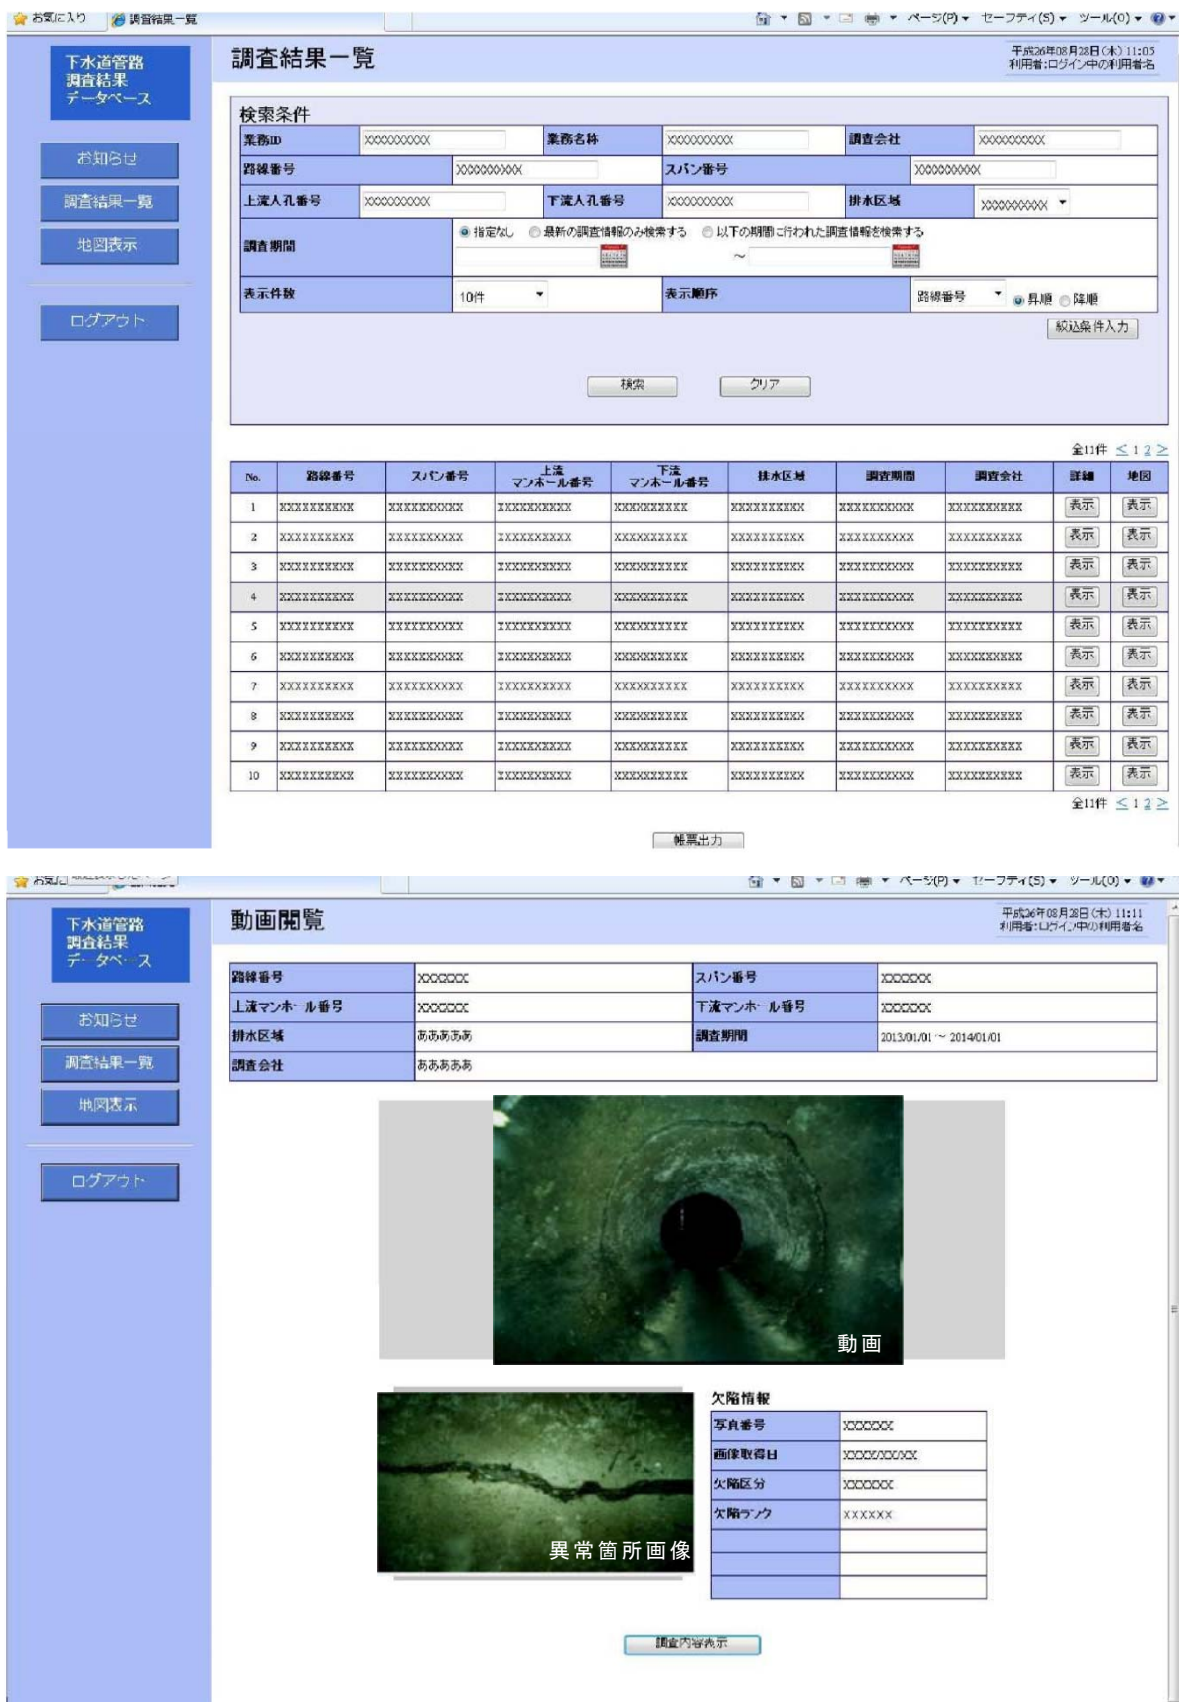
図 2-8 台帳システムのイメージ

今回、実証を行ったスクリーニング調査においては、管内を新型ロボットが走行することにより、管路の基本情報に加えて、管内の状況を画像認識技術および視認によって、評価することとしており、その結果は、専用のソフトウェアを使用することで、自動的に、電子データとして一覧化することが可能である。また、その際、あらかじめ管路台帳が電子化された台帳システムとして整備されている場合にはそれらのデータとのひも付けを行い、また、管路台帳の電子化された情報が無い場合においては、それらの情報を電子データ化した上で、新型ロボットの調査を行うことで、管路の情報およびその異常等を DB 内へ一括格納が可能となる。
