## 第 4 章 スクリーニング調査技術

### 第1節 スクリーニング調査技術の概要

#### § 18 スクリーニング調査技術の種類

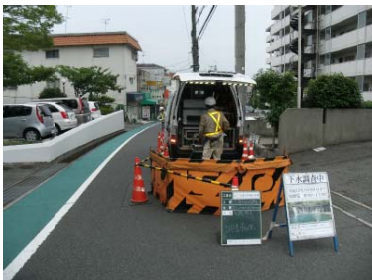
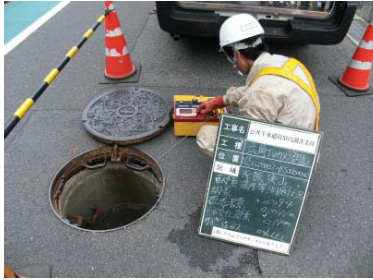
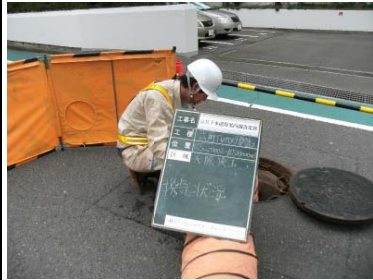
図 4-3 展開広角カメラの調査手順

| <p>準備①<br/>作業帯設置</p> | <p>準備②<br/>酸素濃度測定</p> | <p>準備③<br/>管内換気</p> |
| <p>【作業内容】<br/>調査車両・マンホール周囲に 2.5×6mの範囲で作業帯を設置する。（カラーコーン・バーを設置）</p> | <p>【作業内容】<br/>マンホール内に進入する前に、測定器を用いて、マンホール・管内の酸素濃度・その他有害ガス濃度を計測する。</p> | <p>【作業内容】<br/>管内の視界状況が調査に影響があると判断される場合には送風機により換気を行いながら作業する。</p> |

展開広角カメラを用いたスクリーニング調査の一連の流れを図 4-3 に示す。

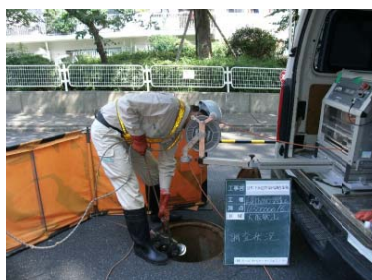
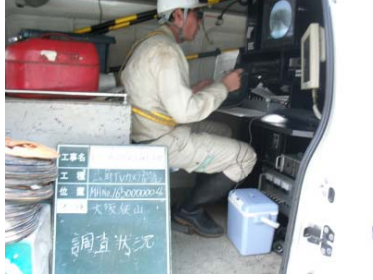
| <p>機材設置<br/>管内へ挿入</p> | <p>計測①<br/>カメラ走行</p> | <p>計測②<br/>展開図化</p> |
| <p>【作業内容】<br/>管内へ調査機材を挿入する。挿入する際には、マンホール内にて受け取り役の作業員が待機している。</p> | <p>【作業内容】<br/>調査車両内のコントローラを操作し、計測する管体を確認しながら、展開広角カメラを走行させる。</p> | <p>【作業内容】<br/>走行と同時に、パソコン上でリアルタイムに撮影画像の展開図化を進める。</p> |

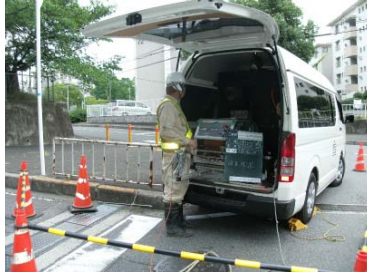
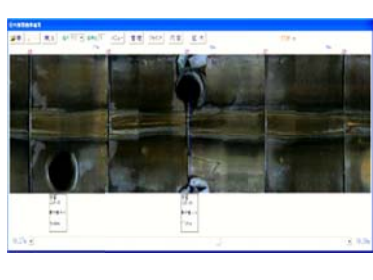
| <p>機材回収<br/>管内から撤去</p> | <p>異常診断<br/>異常入力</p> | <p>報告書作成<br/>帳票取りまとめ</p> |
| <p>【作業内容】<br/>機器を後退走行させながらケーブルを巻き取り、管内から調査機材を回収する。</p> | <p>【作業内容】<br/>取得した展開画像データに継手位置・取付管位置・異常箇所を入力を行う。</p> | <p>【作業内容】<br/>異常入力完了した展開画像データを帳票として取りまとめる。（必要に応じてcsv変換しシステムへ入力）</p> |

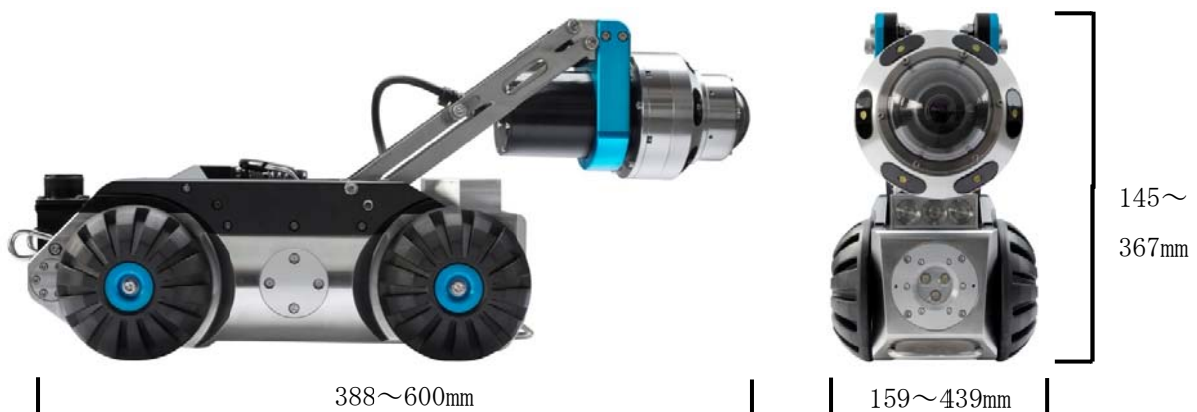
図 4-5 展開広角カメラ b 機種（左図：側面，右図：前面）

| 機種 | 寸法 | 重量 | 走行速度 | ケーブル長 | 画素 | 画角 | 照明 |
|---|---|---|---|---|---|---|---|
| ●b<br>S 社展開広角システム<br> | 全長：388mm<br>幅：159mm<br>高さ：145mm | 約 21kg | 標準：6m/分<br>最大：18m/分 | 170m | 40 万<br>画素 | 190 度 | 3W×6<br>無段階変換 |

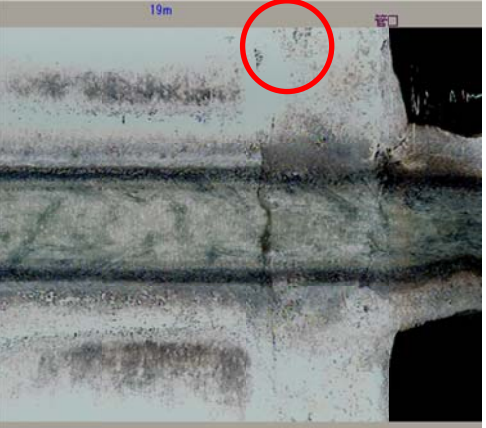
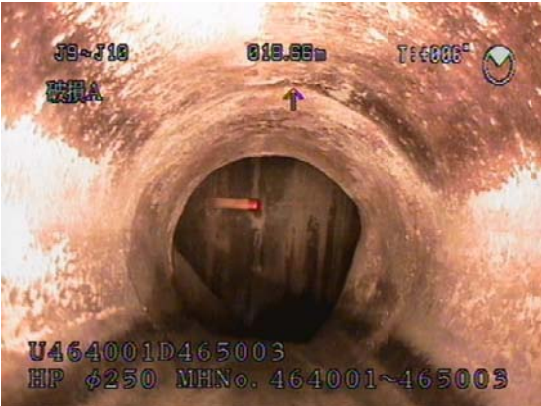
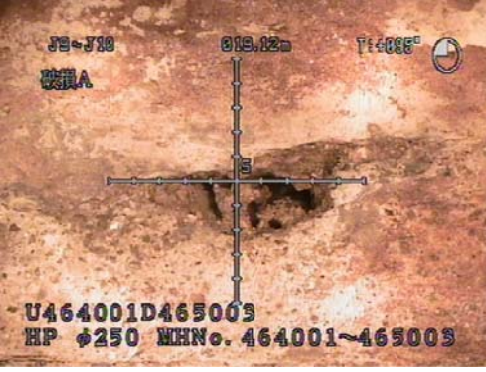
図 4-7 ホワイトアウト事例（破損 a）

展開広角カメラ調査では、図 4-7 に示すように側視方向への照明が強すぎて画像自体が白くなるホワイトアウト現象が発生することがある。このため、管内調査中にホワイトアウト現象を抑制する手順に従い、照度を調整することにより画像のバランスを図る必要がある。

019.19m  
03cm/s  
HP  
φ 250  
No. 464001465003  
MH 464001~465003

J9-J10  
破損A  
019.95m  
T:4000°  
U464001D465003  
HP φ250 MHN. 464001~465003

J9-J10  
破損A  
019.12m  
T:4000°  
U464001D465003  
HP φ250 MHN. 464001~465003

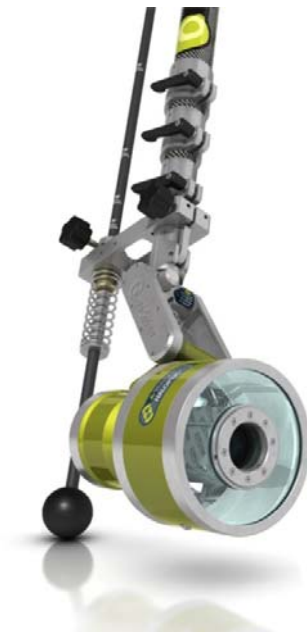
図 4-9 管口カメラの外観

管口カメラは、伸縮可能な操作棒の先にカメラとライトを取り付けた機材である。調査の際は、機器を地上からマンホール内に挿入し、調査員が手元のモニターを見ながらズーム機能を使って管内を撮影する。管内走行しないため、日進量を飛躍的に向上させることができる。管口カメラの外観を図 4-9 に示す。

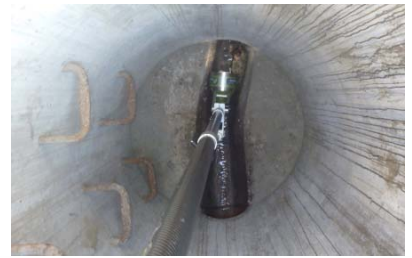
図 4-10 管口カメラの調査手順

| <p><b>【機材設置】</b></p> <p>管内の撮影は、下流側から開始する。下流管渠を12時とし、時計回りに撮影を行う。管口にカメラをセットすると、管口付近が死角となり異常を見逃しやすくなるため、必ずマンホールの中心にカメラをセットし、管口付近の確認を行った後に、管口にカメラをセットする。</p> | |

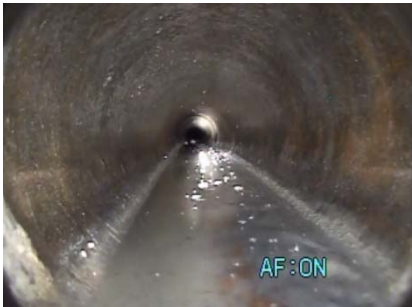
| <p><b>【計測】</b></p> <p>管口部の全景を撮影後、管内の撮影を行う。管口部から3m未満は異常の発生確率が高いことから、入念に行う。</p> <p>確認可能な異常項目の有無を判断し、記録および撮影を行う。</p> <p>本管部は管壁に生じたクラックや破損、取付管等に注意して調査を行う。目地部は、隙間、ズレ、浸入水、木の根等に注意して調査を行う。可視範囲内の調査が終了したのち、そのまま録画を止めずに、他の流入管の調査を開始する。</p> | |

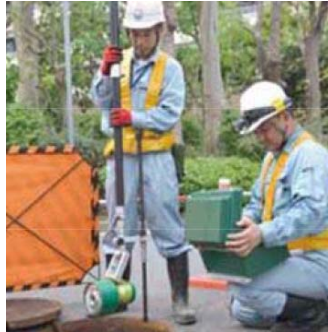
| <p><b>【機材回収・片づけ】</b></p> <p>全ての管口、管内の調査が終了後、録画を停止し、管口カメラを地上から引き上げる。その際に、カメラに付着した汚物等で、路面を汚さないよう留意する。</p> | |

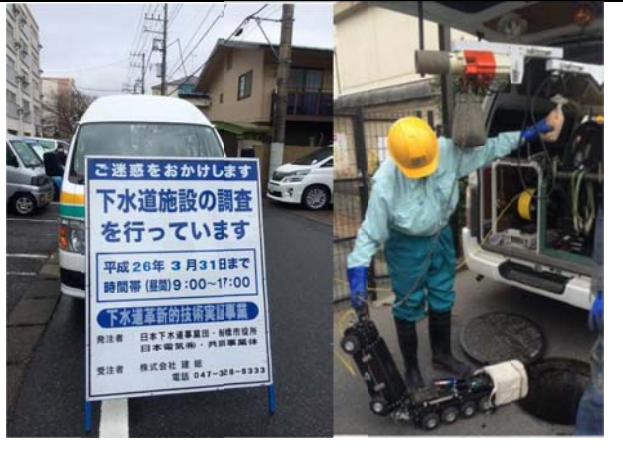
図 4-12 画像認識型カメラの調査手順

| <p><b>【準備】</b></p> <p>調査車両・マンホール周囲に 2.5m×6mの範囲で作業帯(カラーコーン・バー)を設置する。</p> <p>マンホール内に進入する前に、測定器を用いて、マンホール・管内の酸素濃度・その他有害ガス濃度を計測する。</p> <p>管内の視界状況が調査に影響があると判断される場合には送風機により換気を行いながら作業する。</p> <p>画像認識型カメラをマンホールへ投入するためのチェーンブロック等を準備する。</p> | |

画像認識型カメラを用いたスクリーニング調査の一連の流れを図 4-12 に示す。

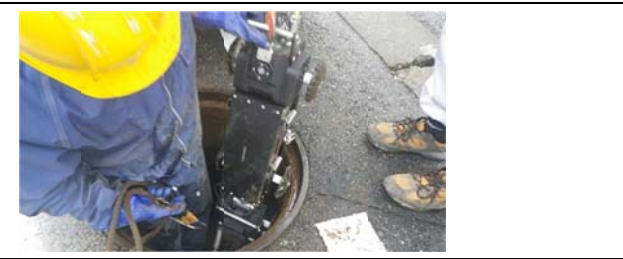
| <p><b>【機材設置】</b></p> <p>カメラが2両構成のため、1両目2両目それぞれにロープ等を取り付けてマンホール内への上げ下ろしを実施する。</p> | |

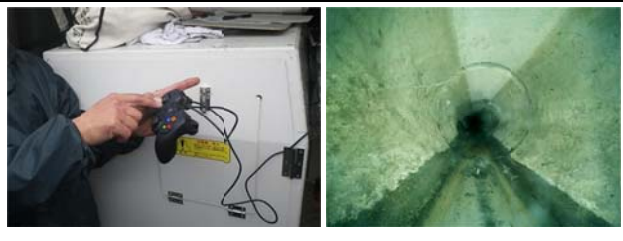
| <p><b>【計測】</b></p> <p>カメラの操作は、操作パソコンで実施した。管路調査技士が対象管路ごとに管路情報を操作パソコンに入力し、録画開始/一時停止/終了を画面に表示されているボタンをマウス操作することで実施する。</p> | |

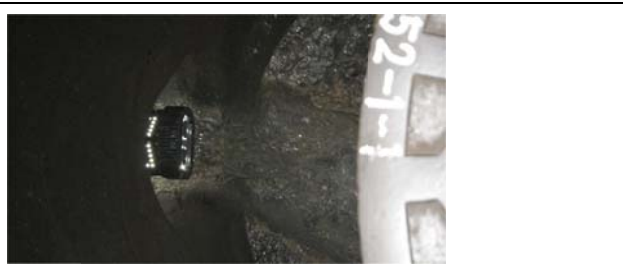
| <p><b>【機材回収・片づけ】</b></p> <p>調査終了後、管内から調査機材を回収する。機器を後退走行させながらケーブルを巻き取り回収する。</p> | |

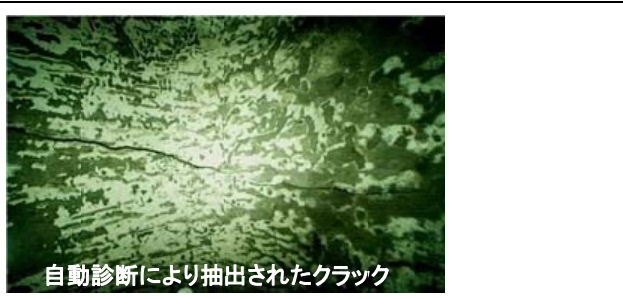
| <p><b>【異常診断】</b></p> <p>現地で撮影した画像データを基に室内作業にて異常診断を行う。まずは、専用ソフトウェアを用いて自動診断を行い、異常発生箇所抽出する。その後、抽出された異常箇所について判定者により異常診断を行う。</p> <p>また、必要に応じて展開画像化を行うこともできる。</p> | |
