第 5 章 詳細調査技術および追加調査技術

第1節 詳細調査技術および追加調査技術の概要

第2節 展開広角カメラ（詳細調査）

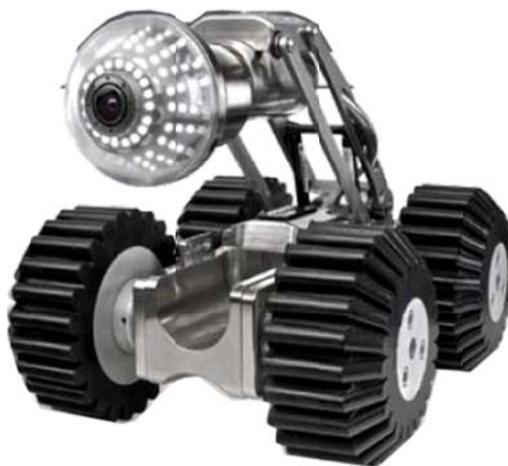
図 5-1 展開広角カメラの外観

展開広角カメラは、広角レンズ（画角 190 度）を搭載している TV カメラ機器であり、走行しながら管内の展開画像を作成することができ、管壁面の状況を容易に把握することができる。従来型 TV カメラ調査で行っている側視による管壁確認等が不要で、展開画像を見ながら異常の程度の診断を実施することから、現場での日進量を向上させることができる。詳細調査に使用される展開広角カメラの外観を図 5-1 に示す。

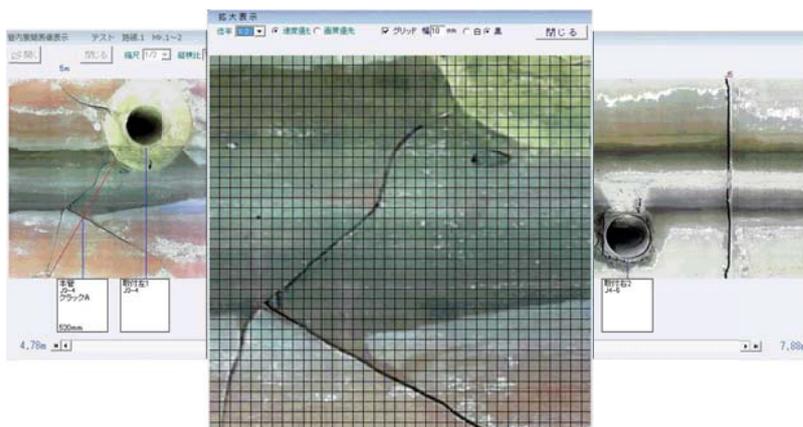
図 5-2 展開図の例

異常診断を行う際には、展開広角カメラで撮影した画像から、図 5-2 に示すような展開図を作成する。この展開図から図 5-3、図 5-4 に示すようなパソコンの画面上において、表 5-3 に示す従来型 TV カメラ調査における異常項目とランクの判定の考え方に沿って異常診断を行う。

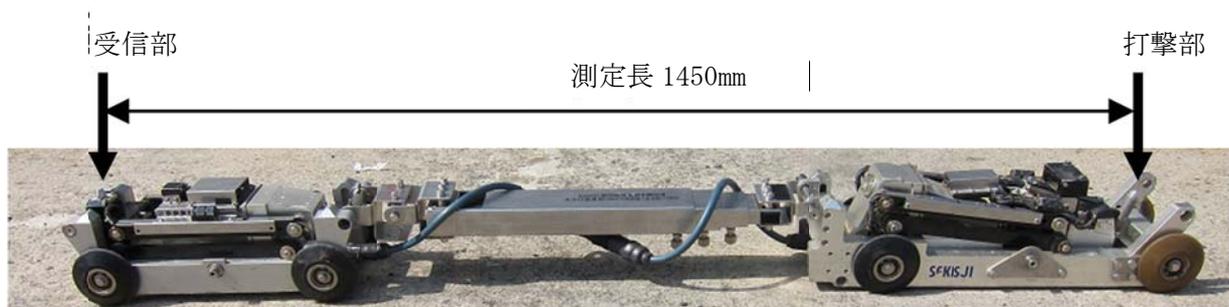
図 5-5 衝撃弾性波検査法装置の外観

詳細調査の追加調査技術である衝撃弾性波検査法を用いた調査は、平成24年3月に「衝撃弾性波検査法による管路診断技術資料」（財）下水道新技術推進機構が発行され、導入実績も増加しつつある。衝撃弾性波検査技術は管内面から管体に軽い衝撃を与えることにより発生する、管体における軸・周方向の振動挙動および伝播波の減衰に着目し、計測された波形の周波数分布を解析することにより対象物の異常状態を定量的に判定する手法である。

衝撃弾性波検査法装置の外観を図5-5に示す。

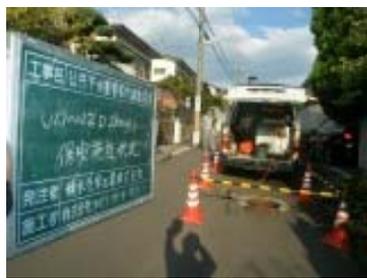
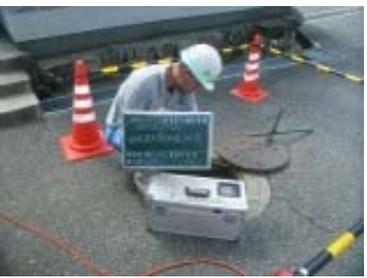
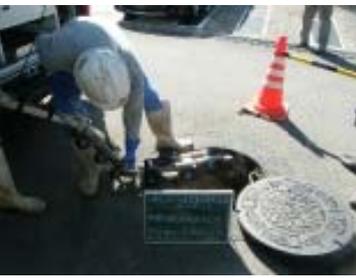
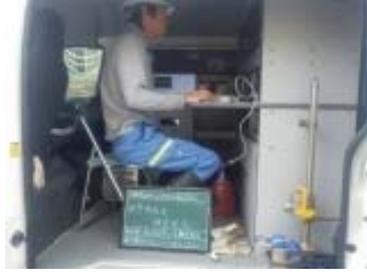
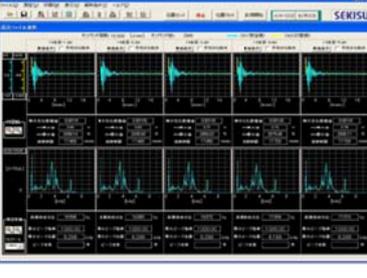
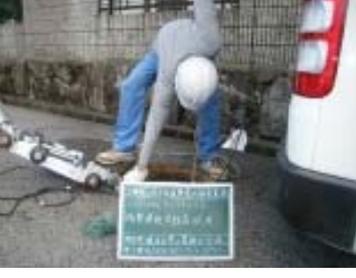
図 5-6 衝撃弾性波検査法の調査手順

<p>準備① 作業帯設置</p>	<p>準備② 酸素濃度測定</p>	<p>機材設置 管内挿入</p>

<p>【作業内容】 調査車両・マンホール周囲に2.5×6mの範囲で作業帯を設置する。(カラーコーン・バーを設置)</p>	<p>【作業内容】 マンホール内に進入する前に、測定器を用いて、マンホール・管内の酸素濃度・その他有害ガス濃度を計測する。</p>	<p>【作業内容】 管内へ調査機材 (TVカメラと衝撃弾性波検査装置) を挿入する。挿入する際には、マンホール内にて受け取り役の作業員が待機している。</p>
<p>計測① ロボット走行</p>	<p>計測② 測定</p>	<p>機材回収 管内から撤去</p>

<p>【作業内容】 調査車両内のコントローラを操作し、計測する管体を確認しながら、ロボットを走行させる。</p>	<p>【作業内容】 計測位置に到着すると、計測用パソコンを操作し、管体を打撃し計測を行う。</p>	<p>【作業内容】 機器を後退走行させながらケーブルを巻き取り、管内から調査機材を回収する。</p>
<p>異常診断 解析作業</p>	<p>報告書作成 帳票取りまとめ</p>

衝撃弾性波検査法を用いた追加調査調査の一連の流れを図 5-6 に示す。

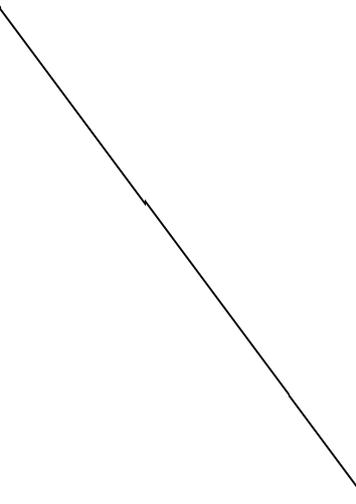
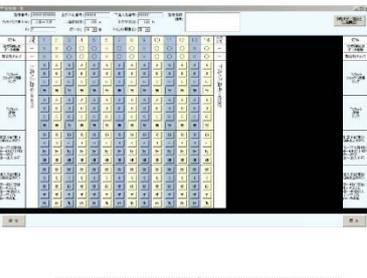
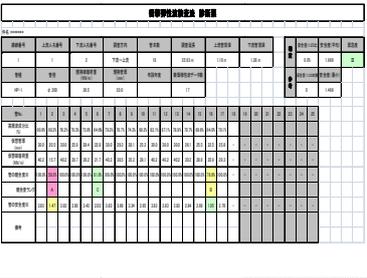
<p>【作業内容】 展開広角カメラ結果や現場野帳を確認しながら、衝撃弾性波検査結果を解析する。</p>	<p>【作業内容】 解析結果を各種帳票類にとりまとめ、診断票・集計表・総括表を作成する。</p>

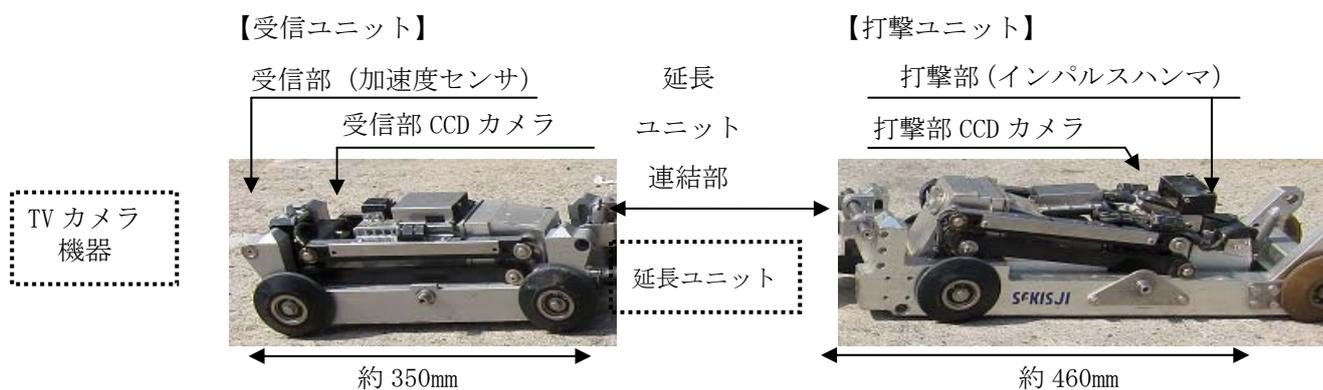
図 5-8 衝撃弾性波検査ロボット（側面）

項目	仕様
機種	S 社 衝撃弾性波検査ロボット
寸法	全長：約 2000mm～最大約 2800mm（延長ユニット使用時） 幅：約 170mm 高さ：約 160mm （受信ユニット：約 350mm，打撃ユニット：約 460mm）（図 5-8 参照）
重量	約 25 kg（本体：受信ユニット+打撃ユニット）
機器構成	受信ユニット，延長ユニット，打撃ユニット
走行速度	駆動部なし（TV カメラにより牽引）
通信ケーブル	160m

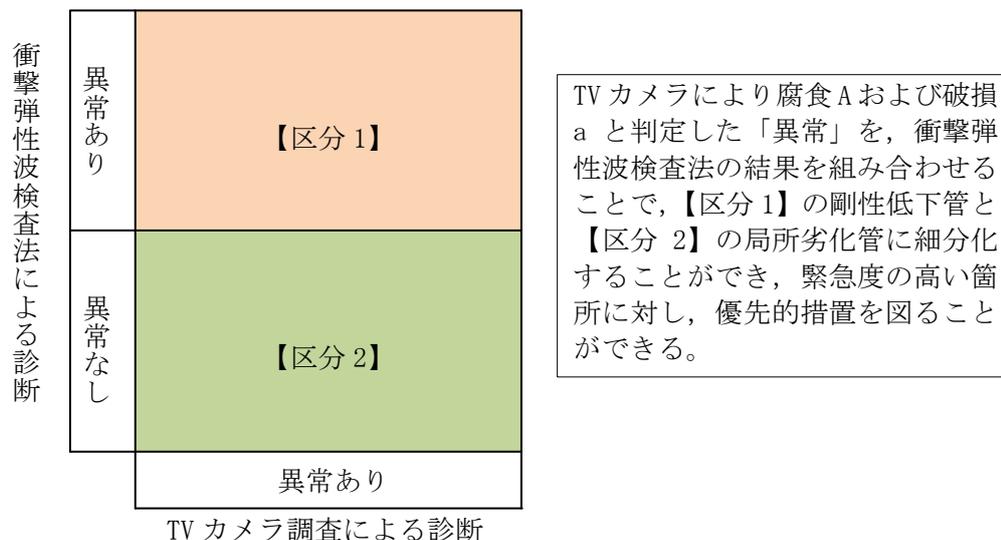
TV カメラによる診断と衝撃弾性波検査法による診断の区分を明示したマトリクスを図 5-9 に示す。前述した、TV カメラにより腐食ランク A および破損ランク a と判定した異常に対し、衝撃弾性波検査法により「管の健全度」が 100%であると判定する場合は、区分 2 にあたる。つまり、従来型 TV カメラの判定基準により、腐食ランク A ならびに破損ランク a と判定された管体に耐荷力を有するものと有さないものがあるということである。これらの差異は、異常の程度にあると考えられる。異常の程度の差異は次の通りである。

※実証研究においては、展開広角カメラによる調査結果と衝撃弾性波検査法による調査結果のマトリクスとなる。

【区分1】展開広角カメラ調査で異常が認められ、かつ衝撃弾性波検査法による「管の健全度」の低下が見られる場合。

実証研究より、区分 2 と判定された管体のうち 80%以上(表 5-17)が局所劣化管であると確認された。つまり、TV カメラにより腐食ランク A および破損ランク a と判定した異常に対し、衝撃弾性波検査法により「管の健全度」が 100%であると判定した時の信頼性は 80%以上ある。

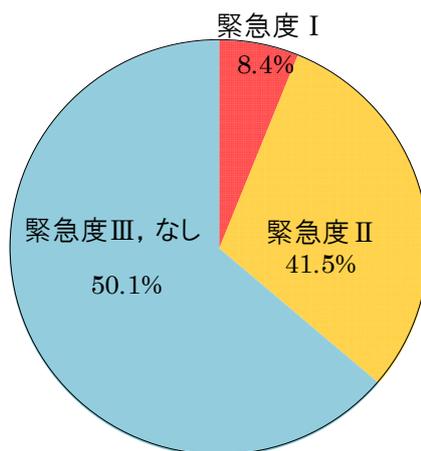
図 5-10 調査対象路線の緊急度割合

実証研究の調査対象路線の緊急度の割合は、展開広角カメラ調査の結果より図 5-10 の通りであった。衝撃弾性波検査法の実施対象管路は、展開広角カメラにより緊急度Ⅱと判定された管路（調査対象全路線の 41.5%）とし、改築事業費の削減効果および改築事業費の平準化効果の値を以下の 2) で示す。

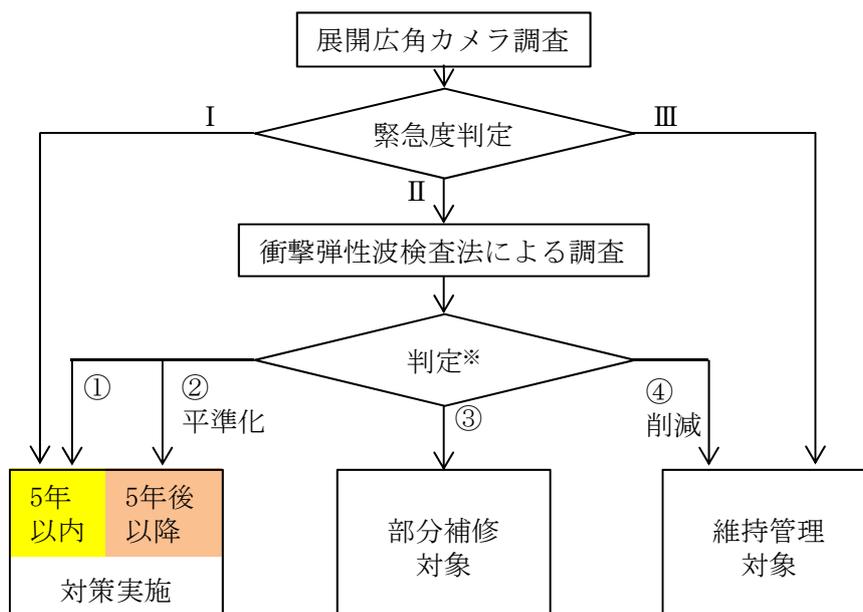
図 5-11 衝撃弾性波検査法による対策判定フロー

図 5-11 の衝撃弾性波検査法による対策判定フローに基づき、下記の対策パターン①～④から対策を選定する。選定する上での判定基準は表 5-20 の通りとする。

- ①5 年以内に改築による対策を実施
- ②5 年後以降に改築による対策を実施（改築事業費の平準化）
- ③5 年以内に部分補修による対策を実施
- ④対策対象路線から除くことによる改築事業費の削減（改築事業費の削減）

※表 5-20 の判定基準に基づき，①～④の対策を判定する

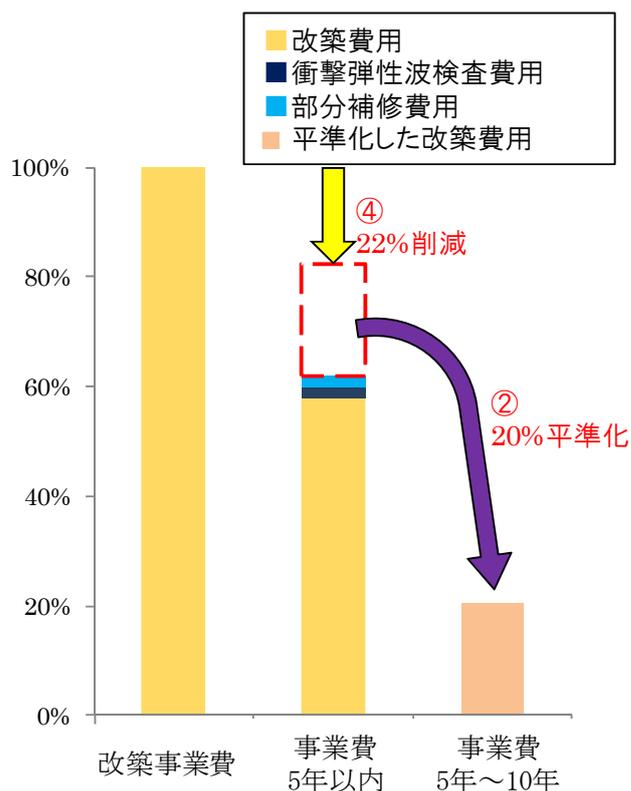
図 5-12 衝撃弾性波検査法による改築事業費の削減効果・平準化効果

実証研究を実施した現場においては，改築費の削減効果は 22%（図 5-12）であった。

改築事業費の平準化効果とは、展開広角カメラにより緊急度Ⅰおよび緊急度Ⅱの管渠を全て改築（更新）するとした場合の改築事業費に対し、衝撃弾性波検査法の判定結果より5年後以降に改築による対策を実施すると判定した路線の改築事業費の割合を示す。

実証研究を実施した現場においては、改築費の平準化効果は20%（図 5-12）であった。

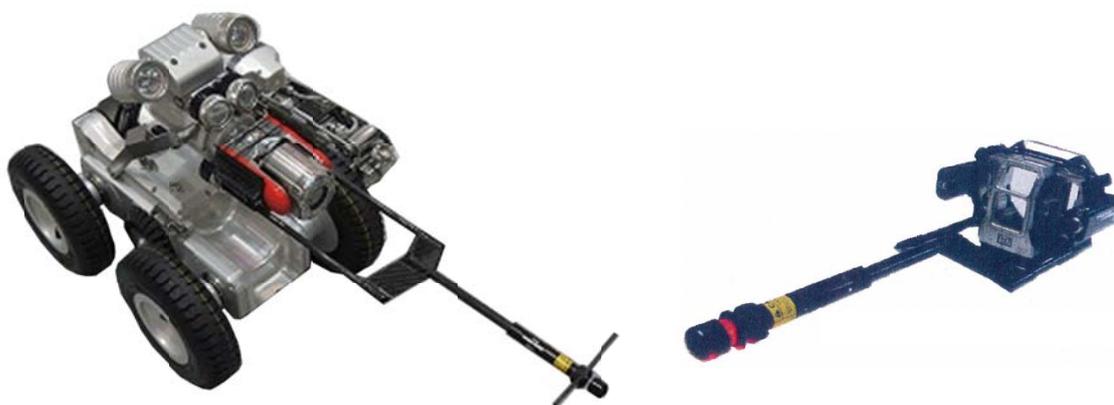
図 5-13 管路形状プロファイリング装置の外観
（左：カメラ装着時，右：装置単体）

詳細調査の追加調査技術である管路形状プロファイリングは、従来型 TV カメラにレーザー照射装置を装着して管内面の断面形状を計測するものである。

現地における管内径計測は、レーザー光線を管内壁に照射することで、管内壁の凹凸や変形を描き出すレーザーリングを生成し、このレーザーリングを従来型 TV カメラで撮影する。室内作業では、現地の撮影結果をパソコンソフトで 360 度方向の管径として精密解析する。0.1mm の分解能で精密に解析することができ、腐食による減肉量、たわみ率、破損状況等を数値化することが可能である。管路形状プロファイリング装置の外観を図 5-13 に示す。

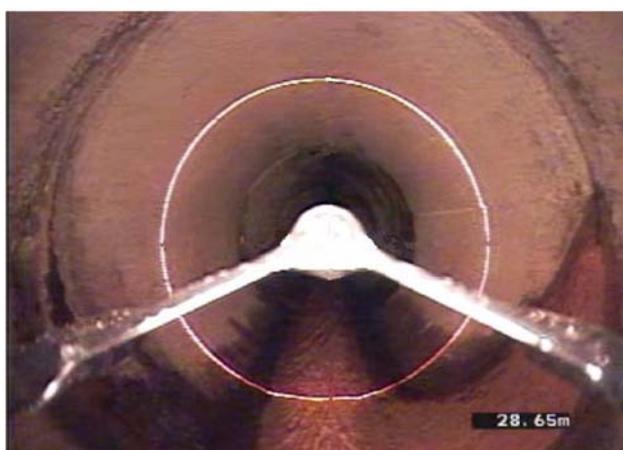
図 5-14 レーザー光照射時の画像

往路に従来型 TV カメラ調査を行い、復路においてレーザー照射および画像記録を行う。管径 400mm 以下の管渠を対象とした調査では、スナップオン式レーザ (1 灯) を点灯した状態で従来型 TV カメラに装着し、カメラの照明を消灯にしてレーザーの光跡が管内にはっきり映っている状態でカメラを一定の速度で録画したまま後退させる。発進マンホールに到着後、カメラを管内から取り出して校正定規を映像で撮影する。管径 450mm 以上の中・大口径管を対象とした調査の場合は、大型レーザーを用いる。

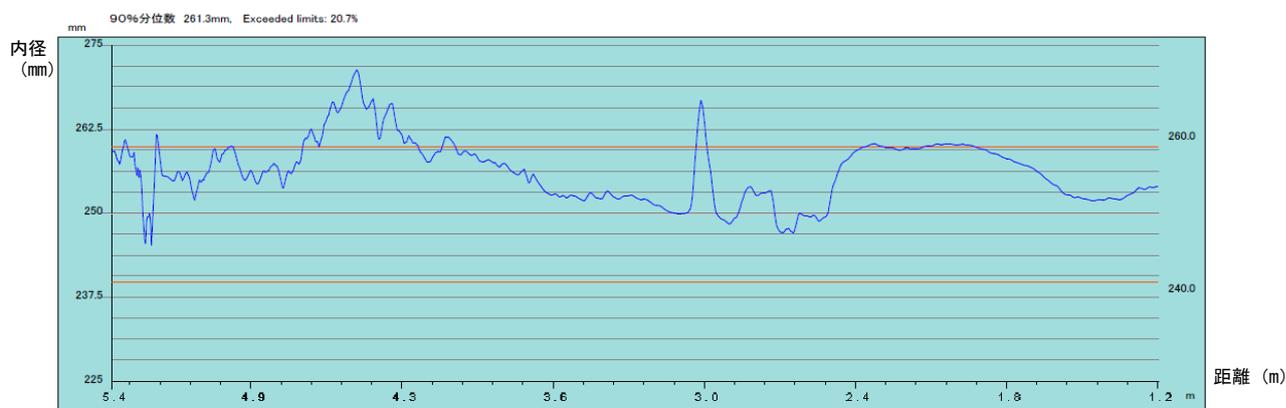
図 5-15 管路形状プロファイリングによる内径測定結果

- ①管壁に照射される円状のレーザー光について、全周 360 度に対して 2 度ごとの 180 点の座標値を読み込む。
 - ②180 点の座標値から円の中心を通る 90 本の線の長さを読み込む。
 - ③計測地点の管径は、90 本の線の長さの中央値として算出する。
- ※なお、計測地点に取付管がある場合等は、管壁のレーザー光が全周 360 度にわたって記録できず、90 本より少ない線の長さから管径を算出することとなる。

この内径測定結果から、腐食による内径の拡大の程度を定量的に把握することが可能である。内径測定結果の例を図 5-15 に示す。

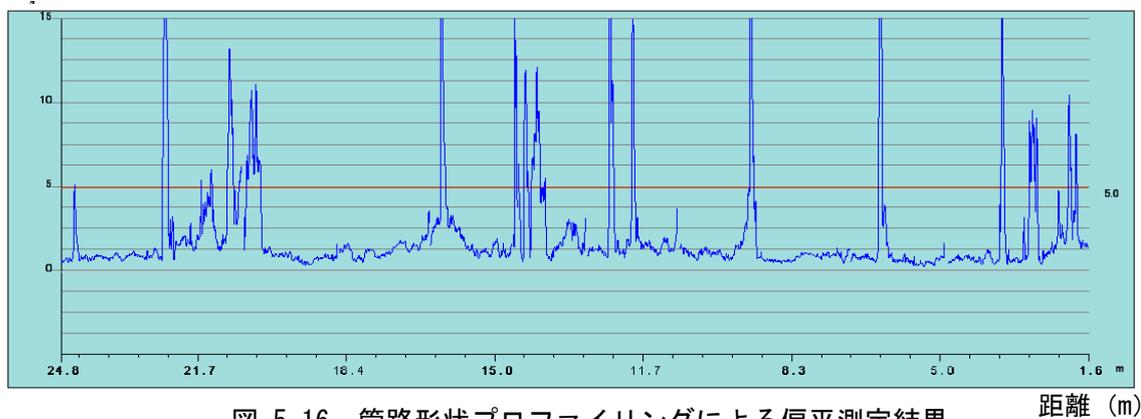
図 5-16 管路形状プロファイリングによる偏平測定結果

この測定結果から、管の偏平の程度を定量的に把握することが可能である。偏平測定結果の例を図 5-16 に示す。図 5-16 には、表 5-23 より偏平のランク b となるたわみ率 5%の位置に補助線（赤線）を合わせて記載した。この補助線を超えている箇所については、ランク b の偏平が存在すると判定できる。

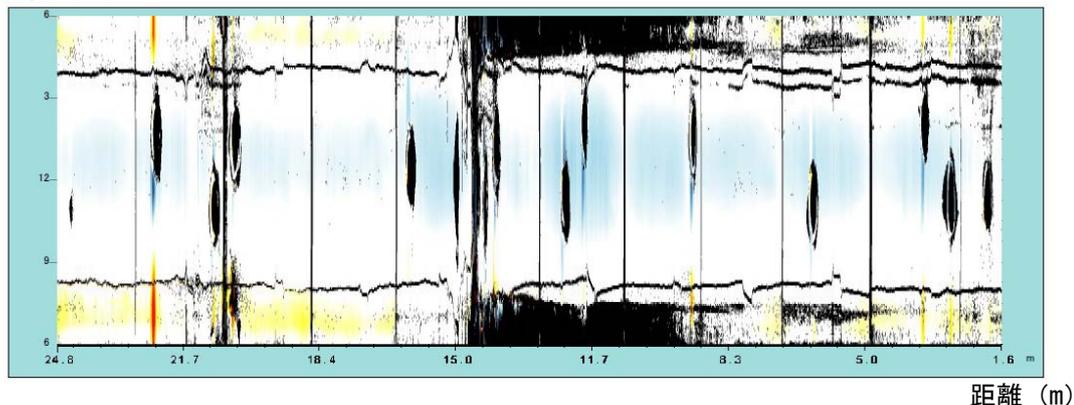
図 5-17 管路形状プロファイリングによる展開図（管径の大小を表示）

展開図は、管の底部（6時方向）を切り開いた管壁を表す。管の内径が呼び径より大きく測定される部分は、黄色（たわみ率 5%）、オレンジ（たわみ率 10%）、赤（たわみ率 15%）で示される。また、たわみ率が 5%未満の箇所は、青の三段階の色調で表示される。なお、管円周方向の全周をレーザーで照射できない取付管、副管、継手の部分は黒く表示される。

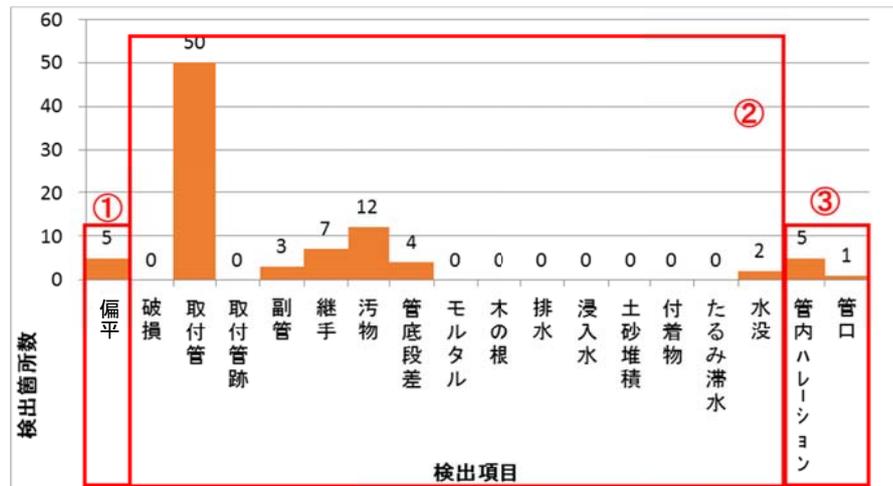
図 5-18 管路形状プロファイリングによる検出項目

実証研究における管路形状プロファイリングによる調査結果の一例を図 5-18 に示す。1,353.02m (49 スパン) に対する管路形状プロファイリング調査を実施したところ、合計 89 箇所の管の変状と推定される箇所が確認された。あらためて従来型 TV カメラの映像で確認を行ったところ、このうち赤枠①に囲んだ偏平 5 箇所はいずれも従来型 TV カメラ調査では見過ごされ、記録表には反映されていなかったが、たわみ率 5%以上の偏平箇所であった。検出された偏平の一例を図 5-19 に示す。また、赤枠②に囲んだ観測内容も同様に映像や記録表と照らし合わせた結果、従来型 TV カメラ調査で検出された異常項目や管路の形状と一致していることが確認された。赤枠③に囲んだ管内ハレーション、管口の異常項目は、映像に入り込んだ光や反射によって異常値としてデータで現れるが管内の状況には全く影響はない誤検出であった。

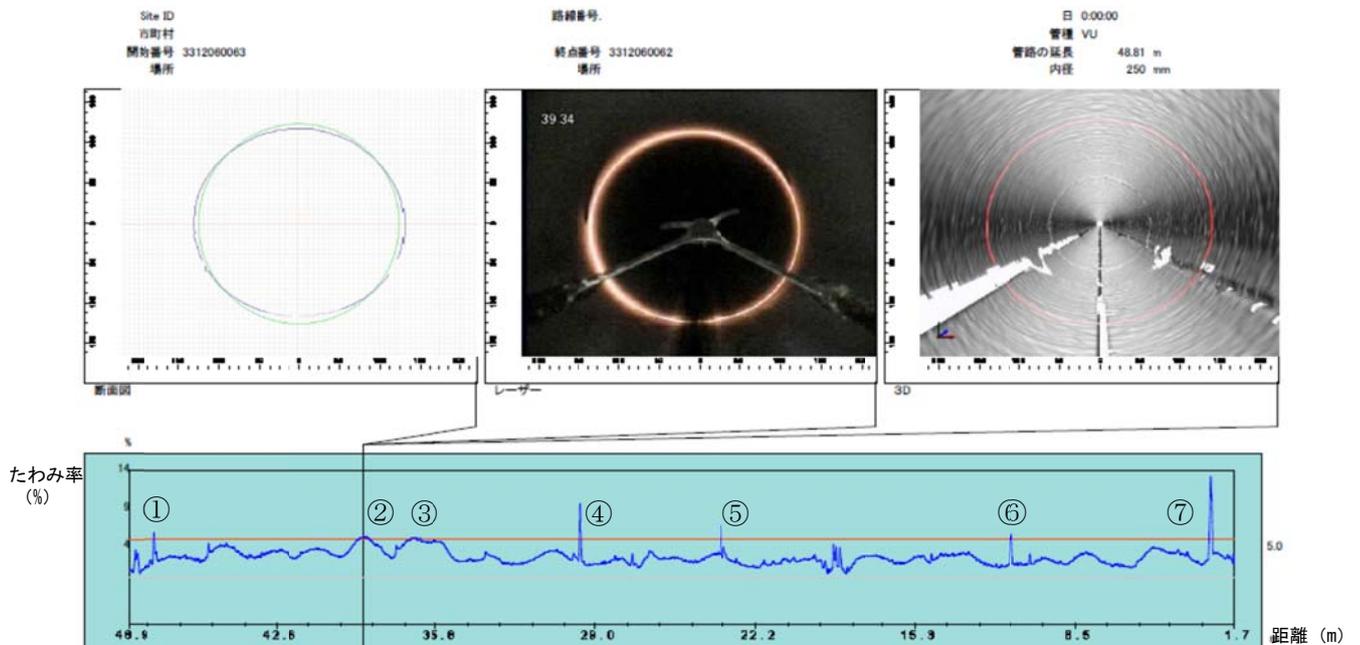
図 5-19 検出された偏平箇所例 (たわみ率 5.5%)

事例として示した図 5-19 においては、①～⑦の7箇所において、たわみ率が5%を超える測定結果が得られた。これらを個別に従来型TVカメラの映像を確認した結果、以下のように判定された。

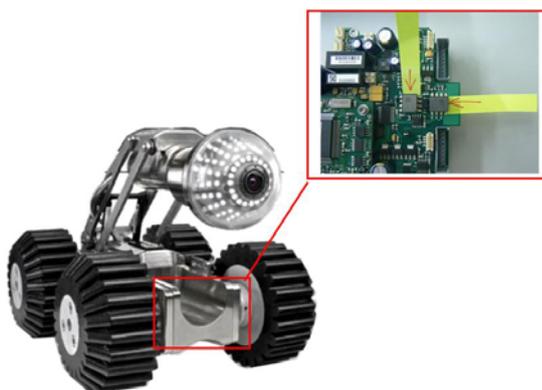
図 5-20 傾斜計測計の外観（展開広角カメラに内蔵）

詳細調査の追加調査技術である傾斜計測は、展開広角カメラに傾斜計測計を内蔵して管渠の勾配を計測するものである。

従来型 TV カメラでは、滞水量等からたるみの発生およびたるみ量を推測していたが、傾斜計測計はスパン全体の縦断勾配を定量的かつ連続的に自動計測するとともに、局所的なたるみ量も精度良く把握することが可能であり、たるみのランクをより正確に判定することが可能である。傾斜計測計の外観を図 5-20 に示す。

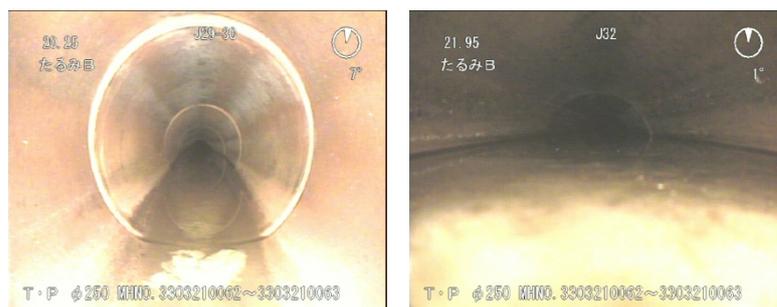
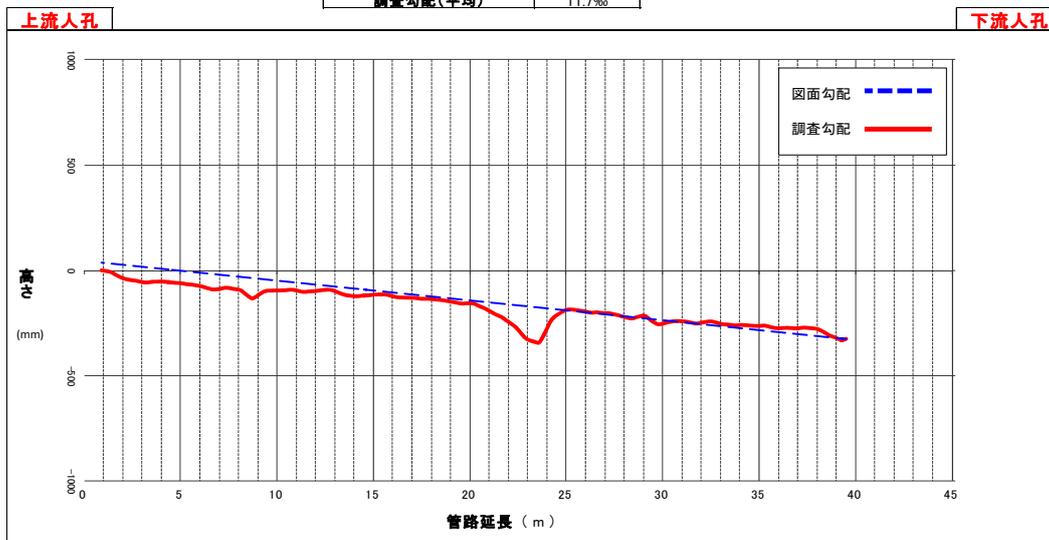
図 5-21 傾斜計測調査による管路縦断面図

自動計測したデータを解析し、管路縦断面図グラフを作成、異常診断を行う。図 5-21 に管路縦断面図の例を示す。

管路勾配グラフ

整理番号	40	管種	陶	管径	250	路線延長	39.87	下流人孔番号	3303210063
路線番号	33032100623303210063	図面勾配			9.4‰				
上流人孔番号	3303210062	調査勾配(平均)			11.7‰
