参考資料編Ⅱ 実証研究補足資料

1. 展開広角カメラ調査と衝撃弾性波検査法による効率的な管渠マネジメントシステムの実証研究

1.4. 展開広角カメラによるスクリーニング調査に適用する判定モデル写真（案）

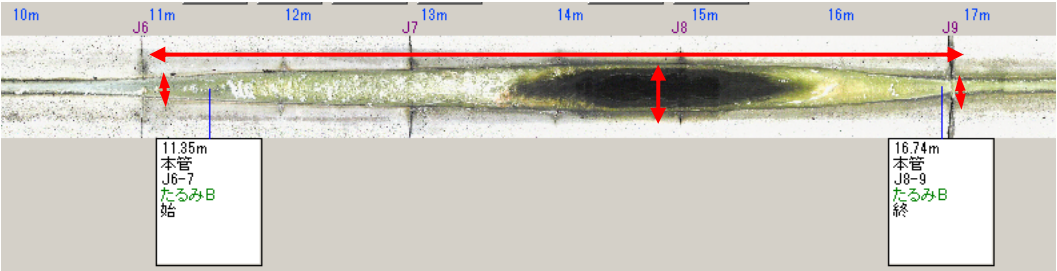
展開画像

【上下方向のたるみB】 ※たるみは複数管に渡り発生しているため、3点以上の断面を確認して判定を行う

ランク	B		
判定基準	内径の1/2以上		
判定のポイント	<ul style="list-style-type: none"> ・直視・展開画像にて水位の上昇を確認 ・直視画像で水深が半管以上に上昇している状態はB判定とする ・展開画像を1/8スケールで確認する 		
直視画像

注意点	<ul style="list-style-type: none"> ・モルタルや土砂等の堆積物による水位変動をたるみと誤判定しないように注意する ・水位の上昇と復元（下降）が存在する

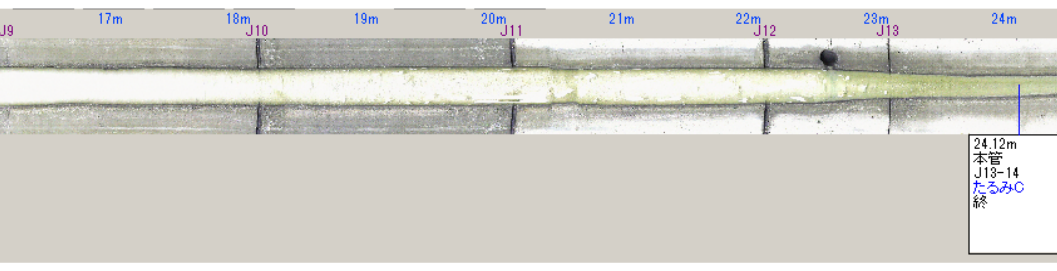
展開画像

【上下方向のたるみC】 ※たるみは複数管に渡り発生しているため、3点以上の断面を確認して判定を行う

ランク	C		
判定基準	水位の変化あり		
判定のポイント	<ul style="list-style-type: none"> ・直視・展開画像で水位が変化する ・展開画像を1/8スケールで確認する 		
直視画像

注意点	<ul style="list-style-type: none"> ・モルタルや土砂等の堆積物による水位変動をたるみと誤判定しないように注意する ・水位の上昇と復元（下降）が存在する

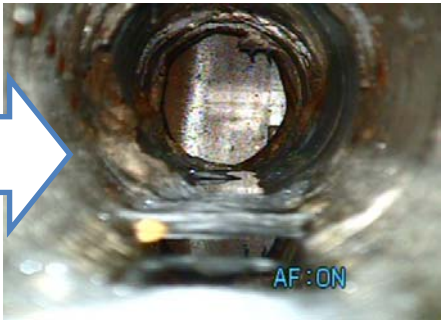
【管の腐食】

<p>判定のポイント</p>	<ul style="list-style-type: none"> 管壁全面に発生している表面の凸凹，ただれ，鉄筋露出，骨材露出を確認
<p>画像</p>	<div style="display: flex; justify-content: space-around;"> <div style="text-align: center;"> <p>ズームなし</p>

</div> </div> <p style="text-align: center;">管種：陶管，管径：250mm</p> <hr/> <div style="display: flex; justify-content: space-around;"> <div style="text-align: center;"> <p>ズームなし</p>

</div> </div> <p style="text-align: center;">管種：コンクリート管，管径：250mm</p>
<p>腐食に関する注意点</p>	<ul style="list-style-type: none"> 管壁に付着した汚れ等と間違える可能性があるため，隣のスパンやマンホールにおける腐食状況も勘案して判定 取付管からの排水に含まれる硫化水素に起因する腐食はスパン全体に渡って発生していない場合もあるため注意 酸性排水による管底部の腐食も合わせて確認
<p>他の異常項目と共通する注意点</p>	<ul style="list-style-type: none"> はじめから管口にカメラを設置すると，管口付近が画像に映らず，異常を見落としやすい。このため，必ずマンホールの中心にカメラを設置し，管口付近の確認を行った後に，管口にカメラを設置

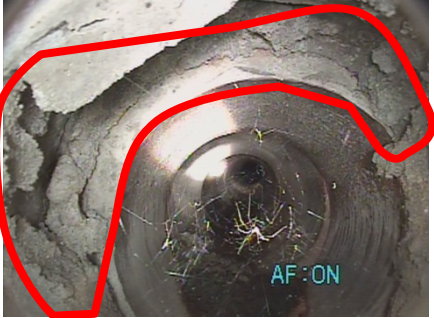
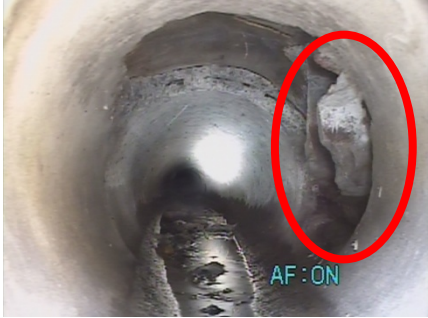
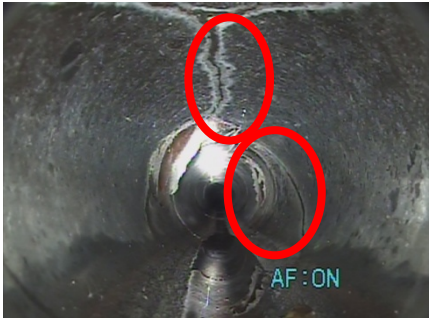
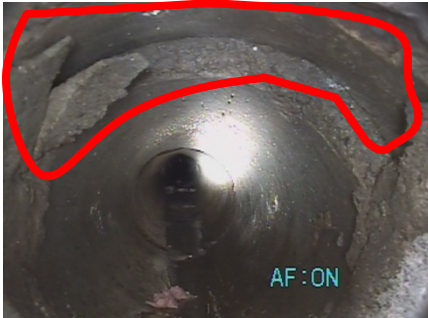
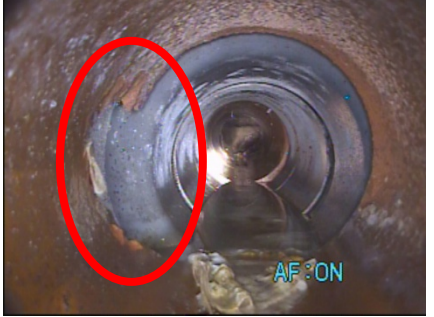
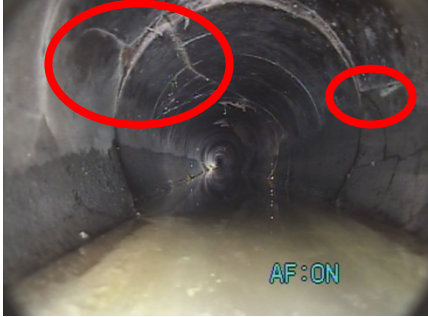
【管の破損】

<p>判定のポイント</p>	<ul style="list-style-type: none"> ・管軸方向の割れを確認 ・管本体と目地部を交互に確認 		
<p>画像</p>

<p>管種：陶管，管径：250mm</p>

<p>管種：コンクリート管，管径：250mm</p>

<p>管種：陶管，管径：300mm</p>

<p>管種：陶管，管径：250mm</p>	
	<p>破損に関する注意点</p>	<ul style="list-style-type: none"> ・取付管口と間違えることがあるので，水の流れの跡を確認 ・管1本の長さは，陶管の場合0.66～1.0m，コンクリート管の場合2.0～2.43mである。よって，その間に目地のようなものが確認された場合は，クラックや破損である可能性が非常に高い ・管口部から3m未満の発生確率が高いことから，特に入念に確認 	
	<p>他の異常項目と共通する注意点</p>	<ul style="list-style-type: none"> ・はじめから管口にカメラを設置すると，管口付近が画像に映らず，異常を見落としやすい。このため，必ずマンホールを中心にカメラを設置し，管口付近の確認を行った後に，管口にカメラを設置

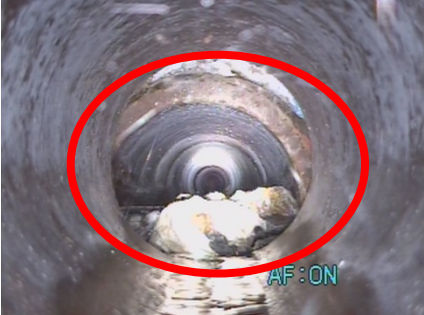
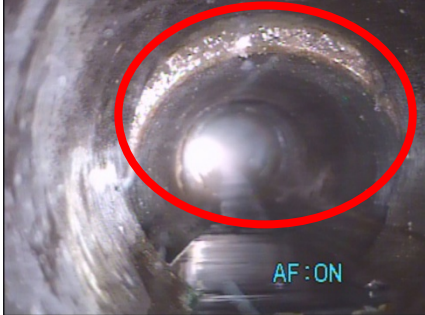
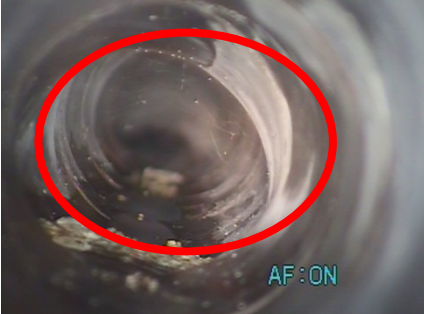
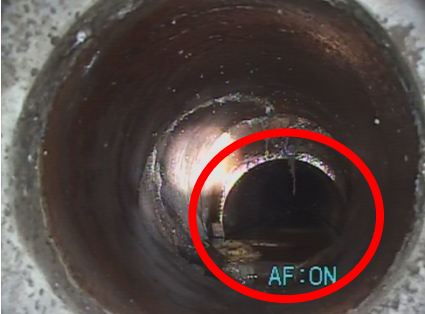
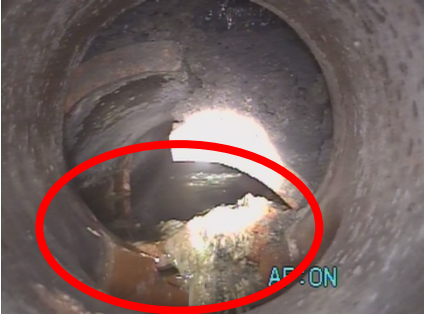
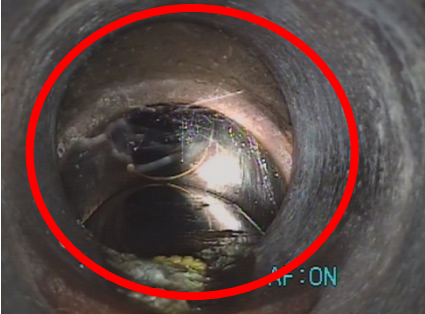
【管の継手ズレ】

<p>判定のポイント</p>	<p>・ 目地の部分を確認</p>		
<p>画像</p>

<p>管種：陶管，管径：200mm</p>

<p>管種：陶管，管径：250mm</p>

<p>管種：コンクリート管，管径：300mm</p>

<p>管種：陶管，管径：300mm</p>	
	<p>継手ズレに関する注意点</p>	<p>・ズレが疑われるときは，光がジョイント部に反射するため，必ず全周を確認</p>	
	<p>他の異常項目と共通する注意点</p>	<p>・はじめから管口にカメラを設置すると，管口付近が画像に映らず，異常を見落としやすい。このため，必ずマンホールの中心にカメラを設置し，管口付近の確認を行った後に，管口にカメラを設置</p>

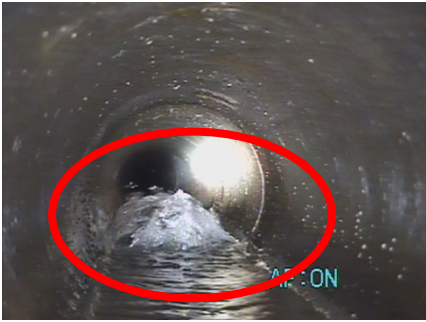
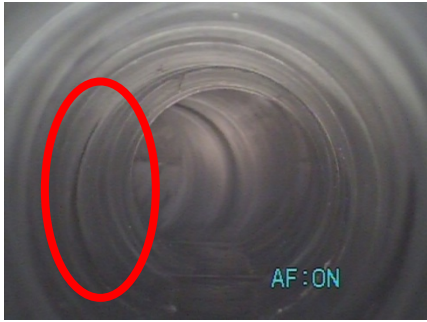
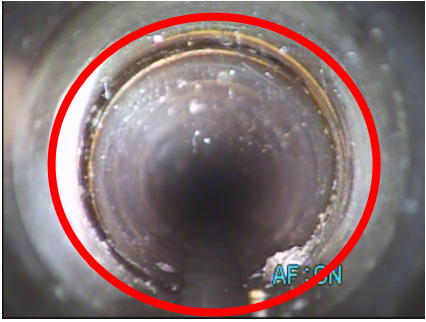
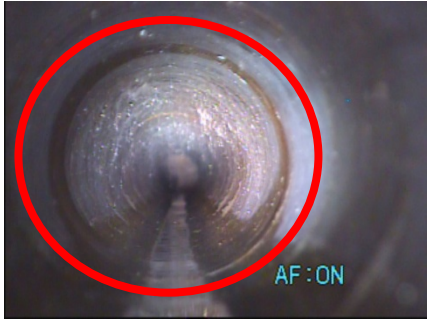
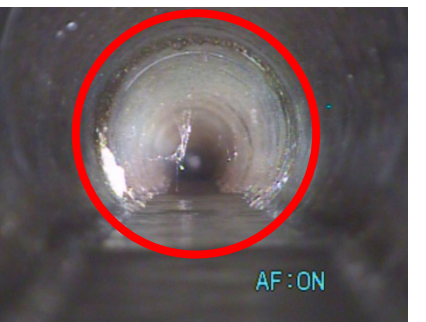
【浸入水】

<p>判定のポイント</p>	<p>・破損、クラック、目地部、取付管口を確認</p>	
<p>画像</p>

<p>管種：陶管，管径：600mm</p>

<p>管種：コンクリート管，管径：600mm</p>

<p>管種：陶管，管径：250mm</p>

<p>管種：陶管，管径：300mm</p>

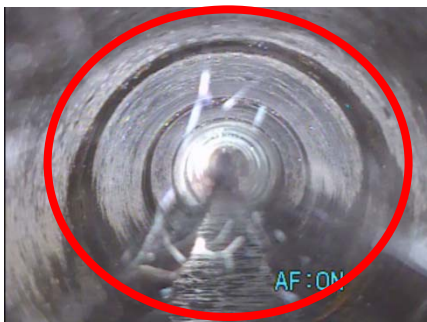
<p>管種：陶管，管径：250mm</p>
	<p>浸入水に関する注意点</p>	<p>・取付管からの流入水と間違えないように一定時間確認し，汚物が流れてこないか，流れの様子に変化がないかを確認</p>
<p>他の異常項目と共通する注意点</p>	<p>・はじめから管口にカメラを設置すると，管口付近が画像に映らず，異常を見落としやすい。このため，必ずマンホールを中心にカメラを設置し，管口付近の確認を行った後に，管口にカメラを設置</p>

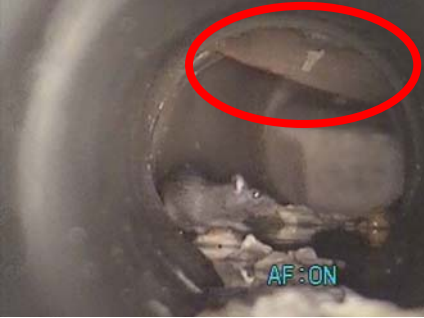
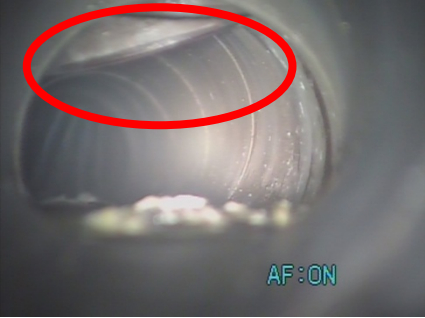
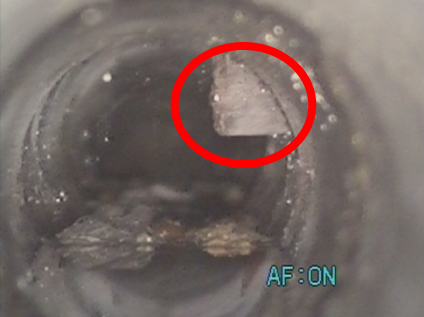
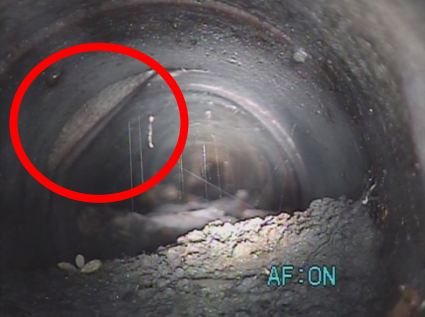
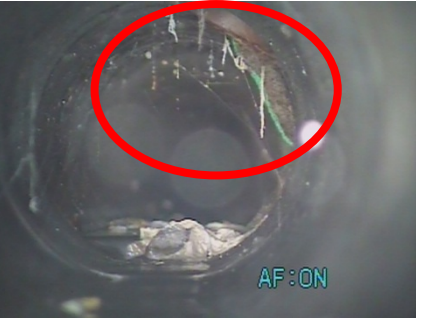
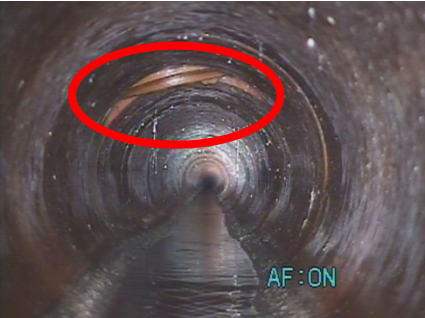
【取付管の突出し】

<p>判定のポイント</p>	<p>・管の中心より上側で、管断面の内側に突出している異物を確認</p>	
<p>画像</p>

<p>管種：陶管，管径：250mm</p>
<p>取付管突出しに関する注意点</p>	<p>・付随して、樹木根侵入や浸入水が発生する場合あり</p>	
<p>他の異常項目と共通する注意点</p>	<p>・はじめから管口にカメラを設置すると、管口付近が画像に映らず、異常を見落としやすい。このため、必ずマンホールの中心にカメラを設置し、管口付近の確認を行った後に、管口にカメラを設置</p>

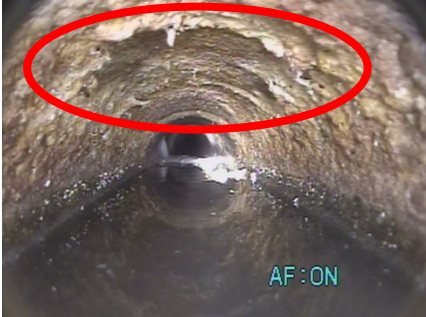
【油脂の付着】

<p>判定のポイント</p>	<ul style="list-style-type: none"> ・管壁部から管底部に付着 ・色は白色 	
<p>画像</p>

<p>管種：陶管，管径：250mm</p>	  <p>管種：コンクリート管，管径：250mm</p>
<p>油脂の付着に関する注意点</p>	<ul style="list-style-type: none"> ・油脂の下に，土砂やモルタルが堆積している場合あり 	
<p>他の異常項目と共通する注意点</p>	<ul style="list-style-type: none"> ・はじめから管口にカメラを設置すると，管口付近が画像に映らず，異常を見落としやすい。このため，必ずマンホールを中心にカメラを設置し，管口付近の確認を行った後に，管口にカメラを設置

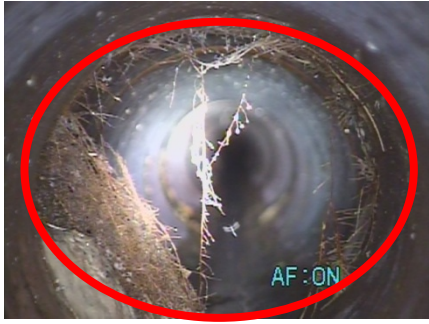
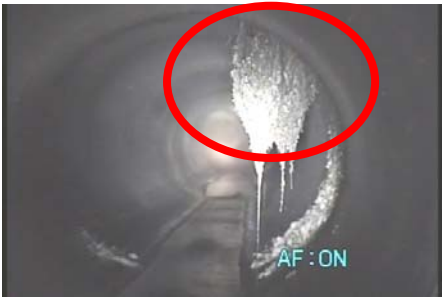
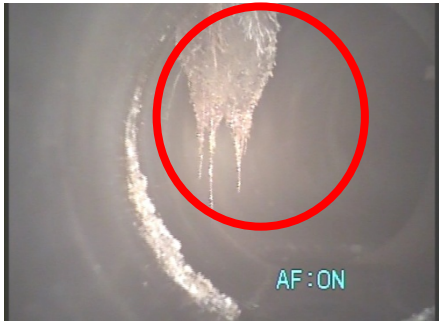
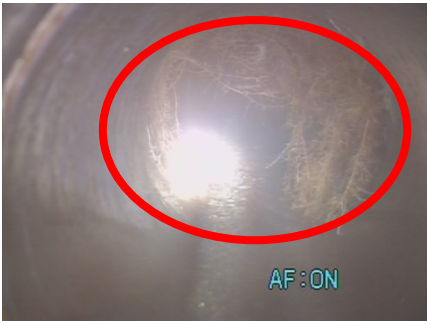
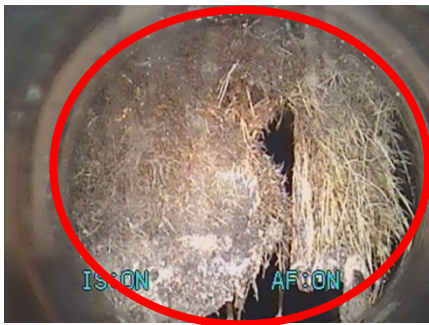
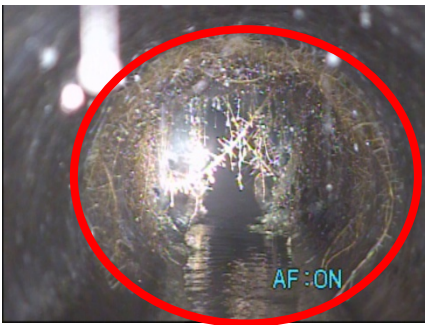
【樹木根侵入】

<p>判定の ポイント</p>	<p>・ 目地部，異常個所，取付管支管口に発生</p>		
<p>画像</p>

<p>管種：陶管，管径：250mm</p>	
	<p>樹木根侵入に 関する注意点</p>	<p>・ 付随して，浸入水が発生する場合あり</p>	
	<p>他の異常項目と 共通する注意点</p>	<p>・ はじめから管口にカメラを設置すると，管口付近が画像に映らず，異常を見落としやすい。このため，必ずマンホールを中心にカメラを設置し，管口付近の確認を行った後に，管口にカメラを設置</p>

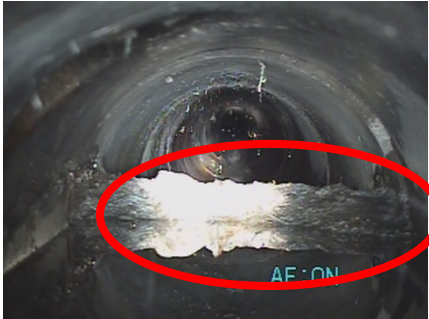
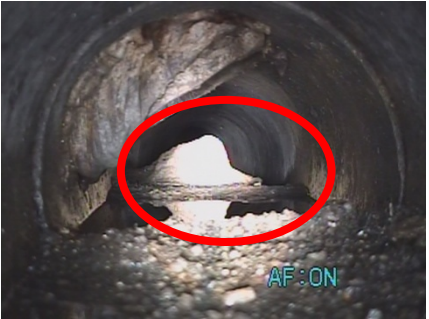
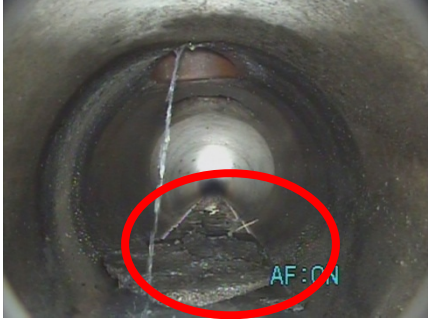
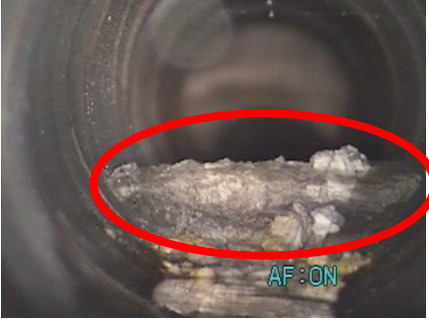
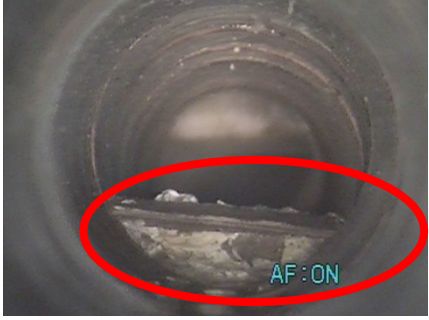
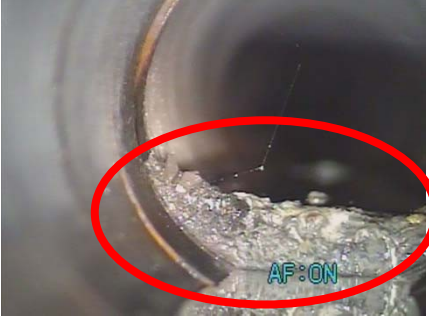
【モルタル付着】

<p>判定のポイント</p>	<ul style="list-style-type: none"> ・管底部に付着する ・色は白色。 		
<p>画像</p>

<p>管種：陶管，管径：250mm</p>	
	<p>モルタル付着に関する注意点</p>	<ul style="list-style-type: none"> ・モルタルの下に土砂が堆積している場合あり 	
	<p>他の異常項目と共通する注意点</p>	<ul style="list-style-type: none"> ・はじめから管口にカメラを設置すると、管口付近が画像に映らず、異常を見落としやすい。このため、必ずマンホールの中心にカメラを設置し、管口付近の確認を行った後に、管口にカメラを設置

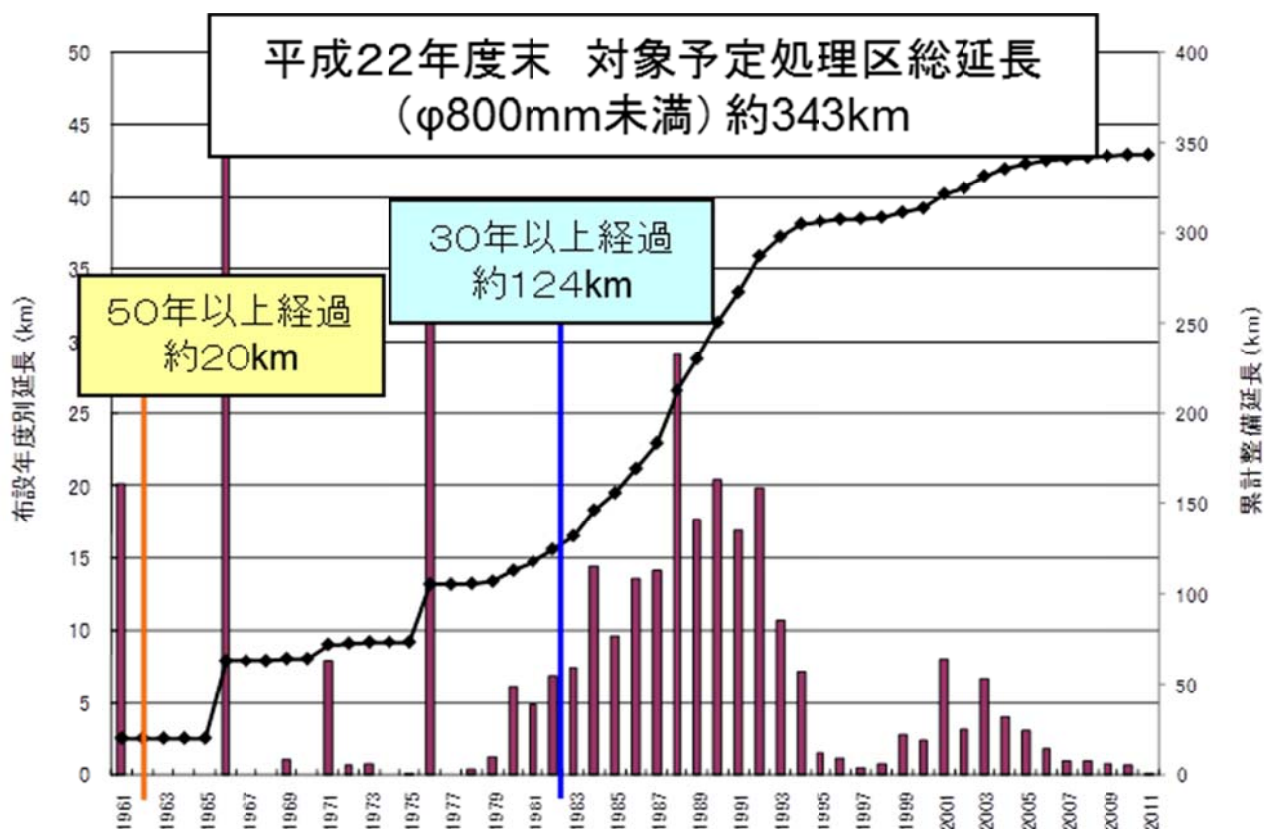
図 3-1 実証フィールドにおける管渠の経過年数別の延長 (管径 800mm 未満)

実証フィールドの対象とした2地区における平成22年度末時点における管渠 (管径800mm未満) の経過年数別の延長を図 3-1に, 管径別の延長を表 3-1に, 管種別の割合を表 3-2に, 管径別の排除方式の割合を表 3-3に示す。
