# 3.1 全般(保全対象を特定の種や分類群に限定しないもの)

#### 3.1.1 全般(保全対象を特定の種や分類群に限定しないもの)にかかる環境保全措置等の概要

# 郷土種や表土を利用したのり面緑化による生物の生息・生育基盤の保全

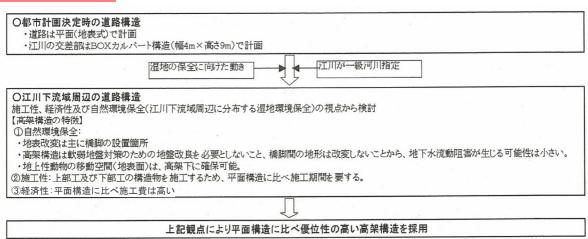
↑道路構造検討の経緯(H17.3)

#### 【道路構造検討の経緯】

当区間は、都市計画決定時(平成元年)は平面構造での整備の予定であったが、平成6年に江川が一級河川 に指定されたことで、平面構造での整備は困難となった。その後、協議会のなかで、動植物の保全や経済性の 観点から高架構造を採用することとなった。

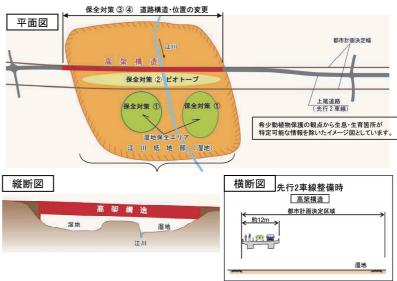
↑道路線形・位置の変更

平面構造から高架構造になったことによ り、湿地の直接改変は低減できたが、計画 路線が湿地の上を通るため、日照阻害の影 響が懸念されたことから、計画路線を北側 <u>にシフト</u>することとした。

なお、都市計画決定区域外へのルート変 更についても検討したが、地元説明会など

地域住民への説明状況、権利制限、区域外 へのルート変更による新たな課題の発生の 回避などを踏まえると、都市計画区域外へ のルート変更は極めて困難と判断し、都市 計画内で可能な限り回避・低減措置を行う こととした。

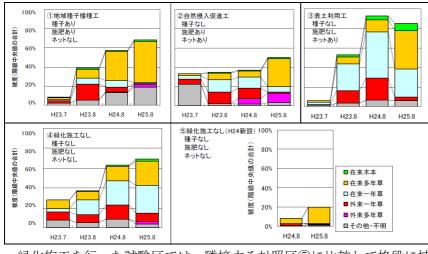
↑調査箇所の概況

#### ↓植物の区分ごとの被度の推移

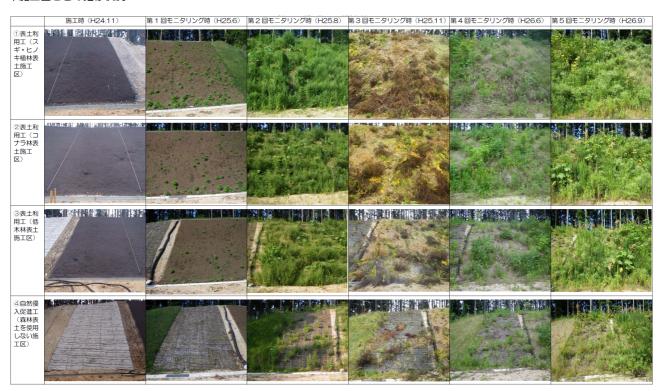
#### ↓施工区ごとの推移状況

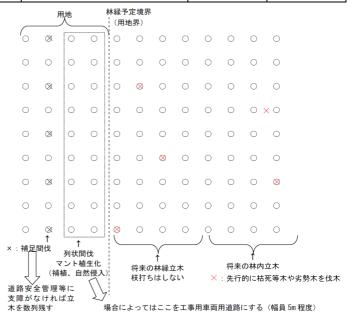
保全対策の「先行伐採」の模式図→

整理した結果を次頁に示す。この表中の「先行伐 採」については右記に模式図を示す。

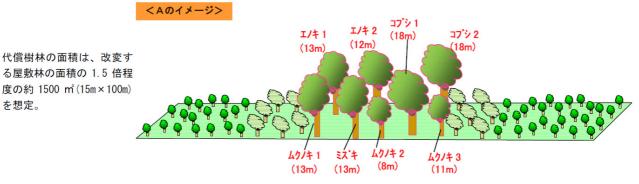
↑移植先Aにおける移植対象木等の配置イメージ

- ・移植先のAに、在来種を移植する。
  - →屋敷林内での在来種の配置を踏まえて、現況で互いに近くに位置する個体が移植先でも近くなるように配 置することを基本とする。
- ・移植先 A では、中央部に在来種(高さ 3m 以上)を配置し、その周辺に高さ 3m 未満の在来種を移植する。種 子から育成する苗木はさらにその周囲に植栽する。

凡例 移植対象の在来種(高さ3m以上) : 高さ3m未満の在来種 🗣 : 種子から育成する苗木

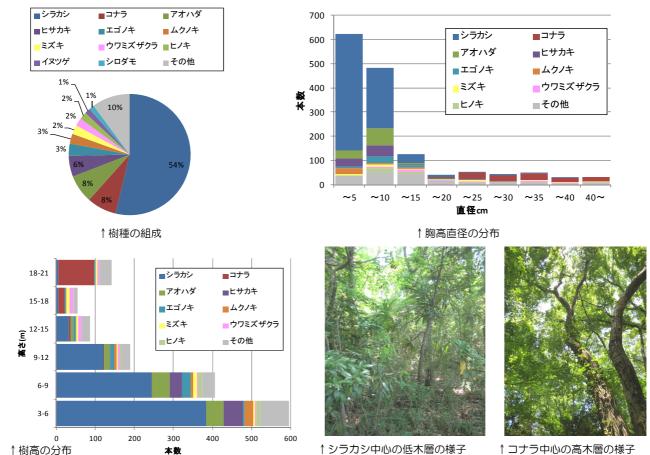
調査は4月13日~5月19日に実施した。調査の結果、調査対象の屋敷林内において、樹高3m以上の樹木が計1,476本確認された。このうち、114本(全体の約8%)が園芸種や、植栽種(その樹種の本来の立地環境が本地域とはやや異なる)と推定されるものであった。

本屋敷林は、もとはコナラ等の落葉広葉樹を主体とした雑木林であったのが、常緑広葉樹のシラカシ・ヒサカキなどが侵入・定着し、植生遷移が進みつつあることが窺えた。
