2. 道路橋被災状況把握技術の検討

2. 1 東北地方太平洋沖地震における道路橋の被災事例分析

2. 2 道路橋被災状況把握技術の具体的手法の検討

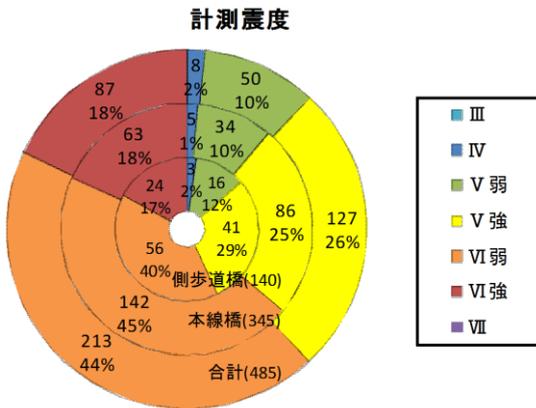
図 2-1. 計測震度（被災橋 485 橋）

対象橋梁は、計測震度IV以上で何らかの被災を受けており、被災橋 485 橋の内、98%以上の計測震度がV弱以上となっている（図 2-1）。

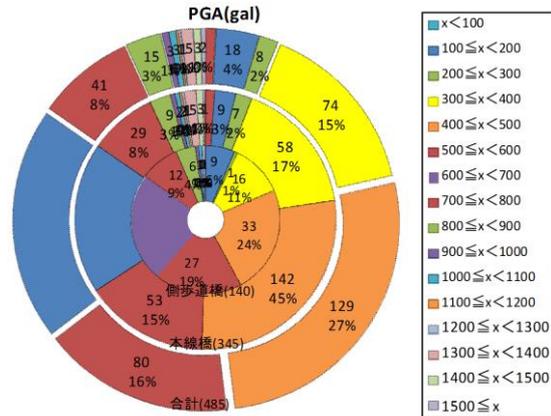
図 2-2. 最大加速度（被災橋 485 橋）

被災橋 485 橋の約 94%が 300gal 以上となっている（図 2-2）。

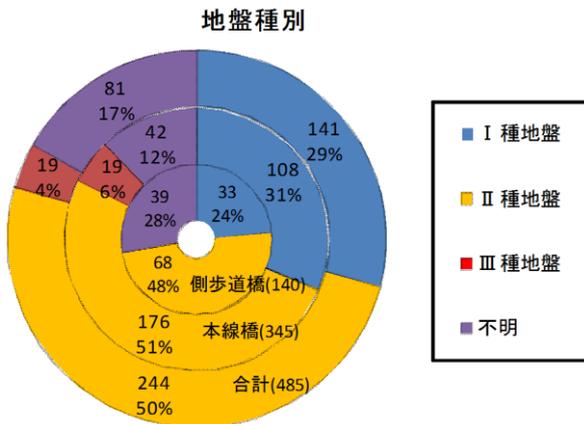
図 2-3. 地盤種別（被災橋 485 橋）

被災橋の内、約 80%がⅡ種地盤以上であり、Ⅲ種地盤（軟弱地盤）は少ない。「不明」は、ボーリング調査結果等、地盤条件が判る資料が見付からなかった橋梁である（図 2-3）。

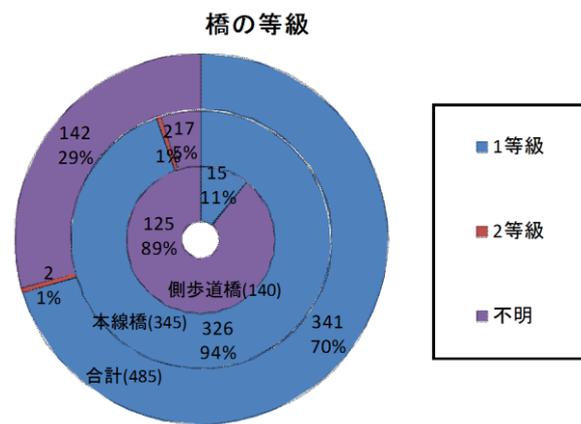
図 2-4. 橋の等級（被災橋 485 橋）

本線橋の内、70%が 1 等橋であったが、側歩道橋については「等級不明」が殆どである（図 2-4）。

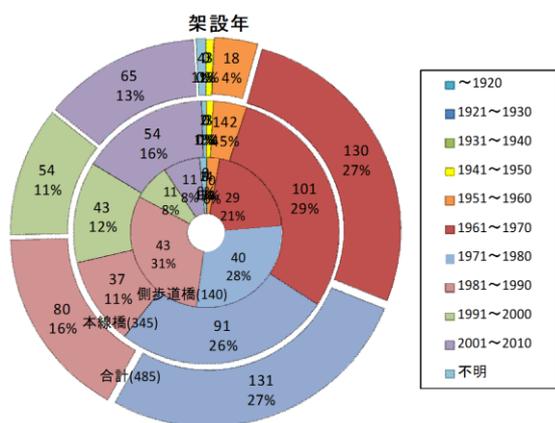
図 2-5. 架設年 (被災橋 485 橋)

1961 年～1980 年の 20 年間に架設された橋梁が約半数を占めており、側歩道橋については、比較的、1971 年以降に架設された新しいものが多い（図 2-5）。

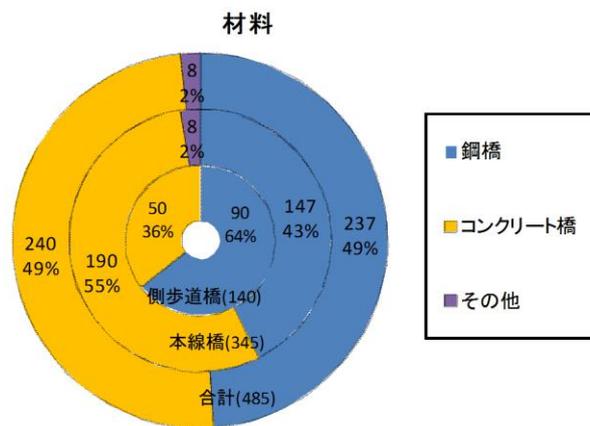
図 2-6. 材料 (被災橋 485 橋)

被災橋は、鋼橋とコンクリート橋ではほぼ同数となっている。「その他」に類する橋梁は、鋼橋とコンクリート橋から構成されている連続橋であった（例. PC プレテン方式単純 T 桁橋+鋼 3 径間連続鈹桁橋）（図 2-6）。

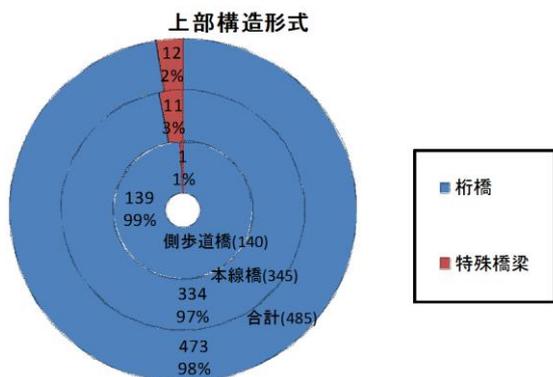
図 2-7. 上部構造形式 (被災橋 485 橋)

本線橋の 98%が桁橋形式となっている。「特殊橋梁」に類するものは、ラーメン橋 (4 橋)、ボックスカルバート (2 橋)、トラス橋 (3 橋)、アーチ橋 (3 橋) となっている (図 2-7)。

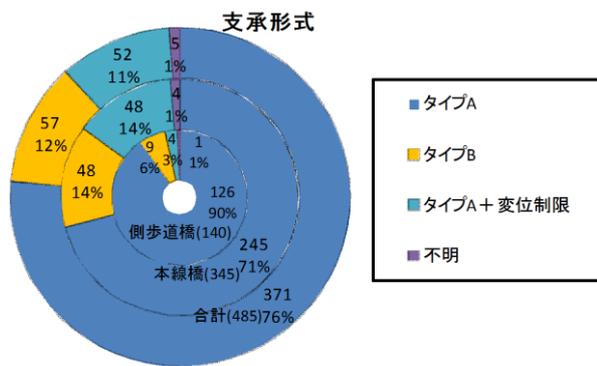
図 2-8. 支承形式 (被災橋 485 橋)

本線、側歩道橋ともに、タイプ A 支承が殆どである (図 2-8)。

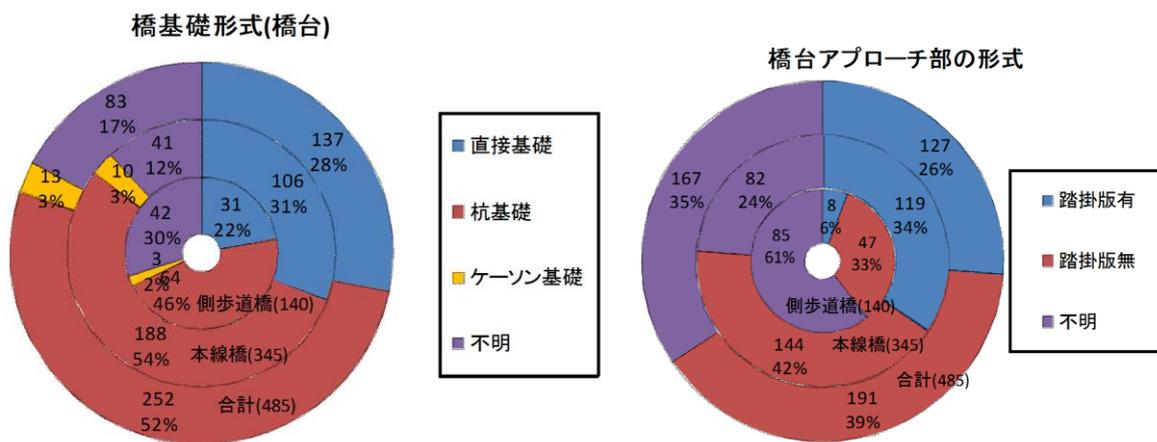
図 2-9. 橋台の基礎形式 (被災橋 485 橋) 図 2-10. 橋台アプローチ部の形式 (被災橋 485 橋)

本線橋、側歩道橋ともに、杭基礎形式が約 50%と最も高い割合を示しており、ケーソン基礎を有する橋梁は少ない。「不明」は、橋梁定期点検調査書、橋梁台帳、図面がなく、基礎形式を特定出来なかった橋梁である (図 2-9)。

本線橋では、踏掛版の有無の割合は同程度となっている。平成14年道示以前は、側歩道橋に踏掛版を設置する必要がなかったため、設置されている側歩道橋は少ない。「不明」は、橋梁台帳等に記載がないため確認出来なかった橋梁である(図2-10)。

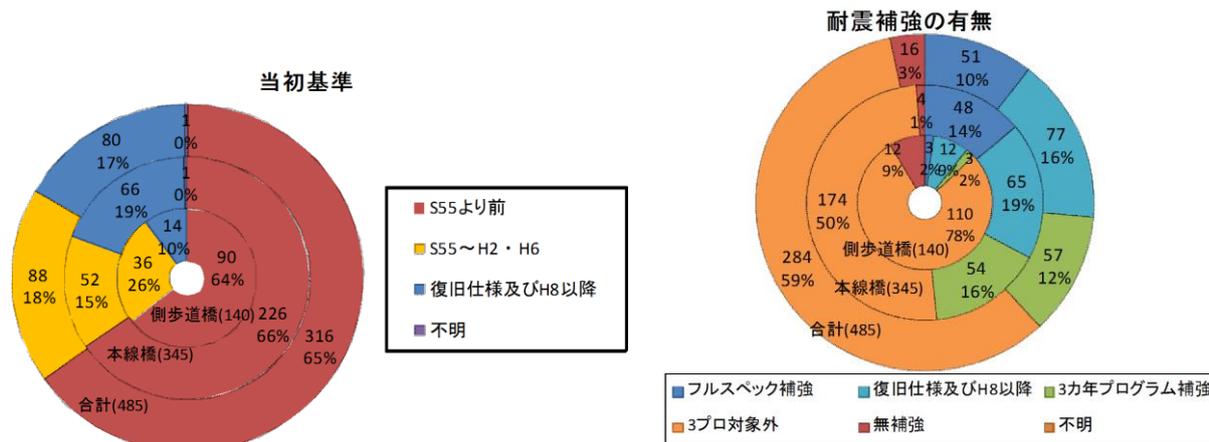
本線橋、側歩道橋ともに、昭和55年以前の基準で設計された橋梁が約60%を占めている。「不明」は、定期点検調書、橋梁台帳等の資料が入手出来なかった橋梁である(図2-11)。

本線橋の殆どで「3箇年プログラム」以上の耐震補強が実施されている。側歩道橋は、「3箇年プログラム」に該当する橋台を有しない単純橋が多い傾向にあり、耐震補強実施率も低くなっている。「不明」は定期点検調書、橋梁台帳等が無く、耐震補強の経緯が不明な橋梁である(図2-12)。

図 2-11. 設計当初基準 (被災橋 485 橋)

図 2-12. 耐震補強の有無 (被災橋 485 橋)

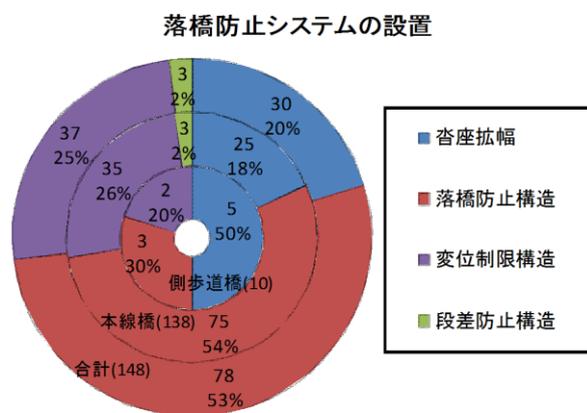
図 2-13. 落橋防止システムの設置

本線橋の落橋防止システムは、殆どが、落橋防止構造となっている。集計は、被災橋 485 橋の内、定期点検調査や橋梁台帳から判断出来た 148 橋のみで行った (図 2-13)。

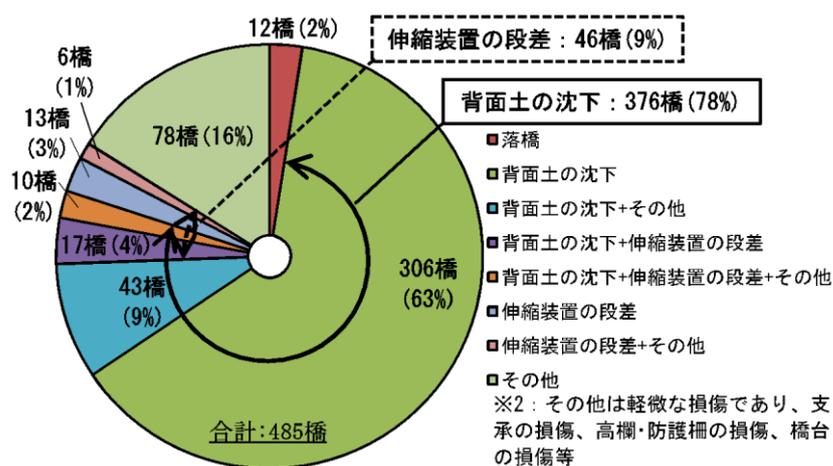
図 2-14. 道路橋の被災原因別の内訳

予め、通行障害の原因となる主な被災形態は、「落橋」、「橋脚の傾斜」、「橋台背面盛土の沈下」、「伸縮装置の段差」の 4 つを想定していたが、情報整理の結果、「橋台背面盛土の沈下」に類するものが全体の約 8 割、「伸縮装置の段差」が約 1 割である事がわかった (図 2-14)。そこで、被災橋梁の被災状況 (走行性) を確認する方法としては、桁端部及び橋台背面アプローチ部に着目した変位計測が有効であると結論付けた。

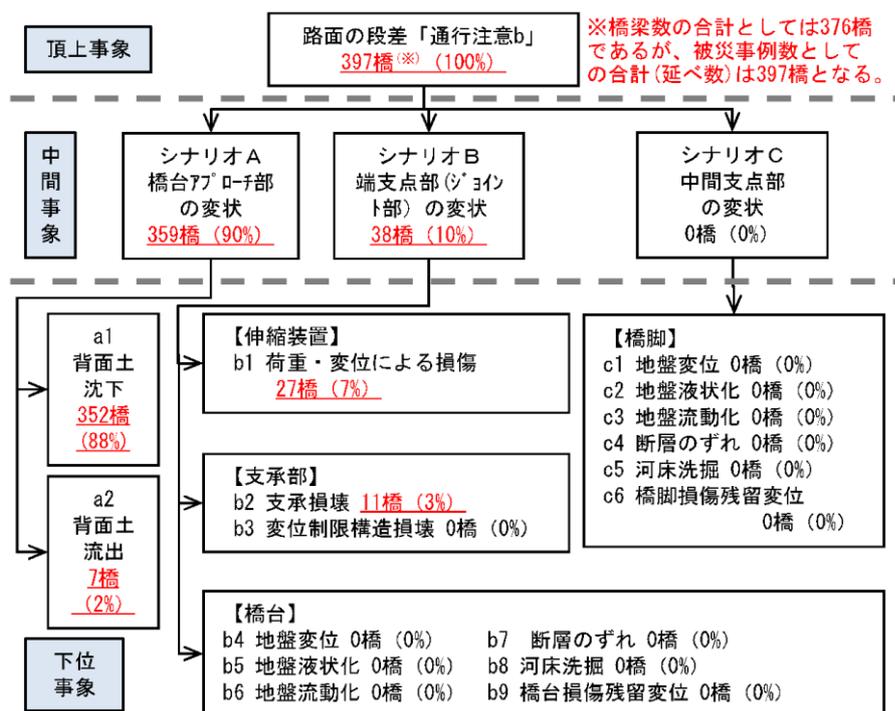
図 2-15. 「路面段差による通行注意」の FT 図

FTA 分析の結果、路面段差の約 90%が橋台背面アプローチ部で発生しており、その要因は、「橋台背面盛土の沈下・流出」であった。また、残りの約 10%は、桁端部で発生しており、その要因は、「伸縮装置の変位」、「支承本体の損傷」であった。「路面段差による通行注意」の FT 図を図 2-15 に示す。

本研究では、「As：落橋」等、通行障害となる被災項目を頂上事象として FTA を実施し、道路橋の被災状況を把握するために必要な基本事象を明らかにする判断材料とした。

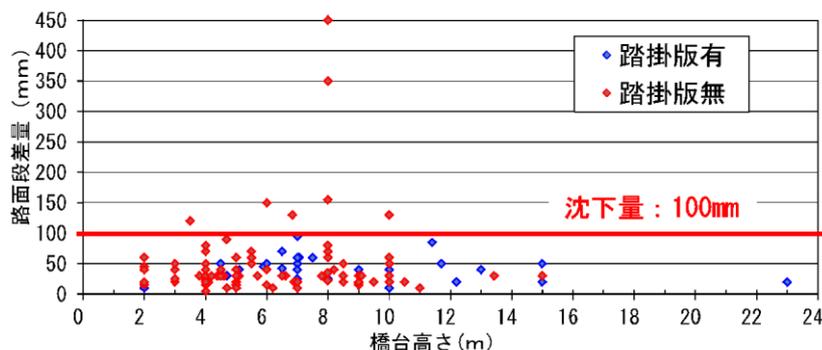
図 2-16. 橋台背面盛土の沈下量と踏掛版有無の関係

地震後に通行障害を起こしていた被災橋梁 450 橋のうち、本線橋 317 橋を対象に橋台背面の異常有無と踏掛版の設置有無を整理した。橋台背面盛土の沈下量と舗装摺り付けの有無の関係を表 2-2 に、橋台背面盛土の沈下量と踏掛版設置有無の関係を図 2-16 に示す。

また、図 2-16 より橋台背面盛土の沈下量が 10cm を超える橋梁は、すべて踏掛版がない橋梁であり、踏掛版の設置が橋台背面盛土の沈下抑制に効果があることが確認できた。このことから、踏掛版が設置されている橋梁においては、橋台背面アプローチ部の変位把握は省略できると考えられる。

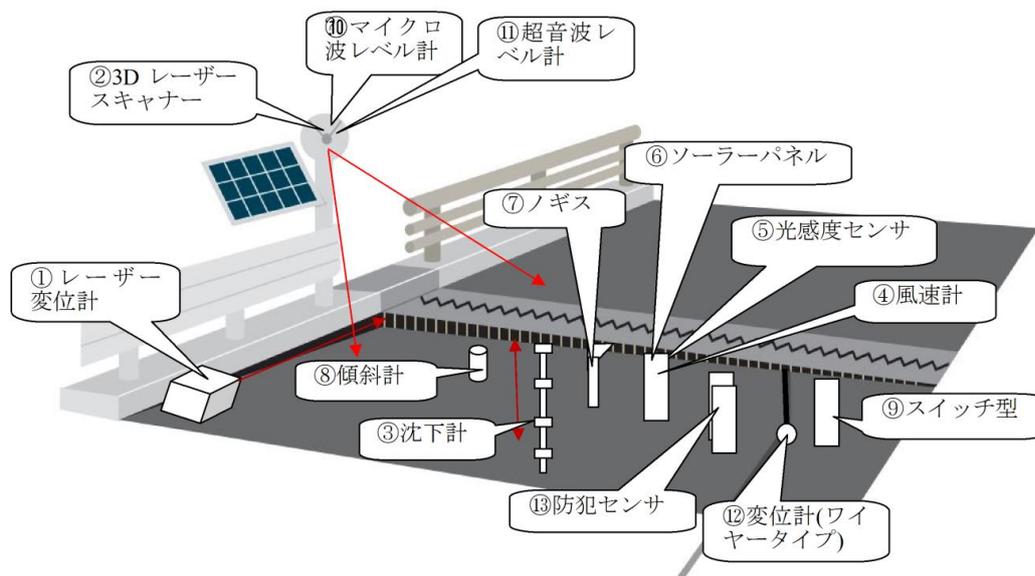
図 2-17. 「背面土の沈下」に対する既存計測装置

「橋台背面盛土の沈下」について、既存の変位計測装置の整理を行った(図 2-17)。総合評価の結果(表 2-3 参照)、接触型のワイヤー巻取り式変位計(詳細を図 2-18 に示す)が推奨案となったが、地中への設置方法に課題が残った。なお、表 2-3 の評価は、客観的に評価できるように、目安として各機器の性能や他の機器との相対的な評価を行い、5段階評価としている。

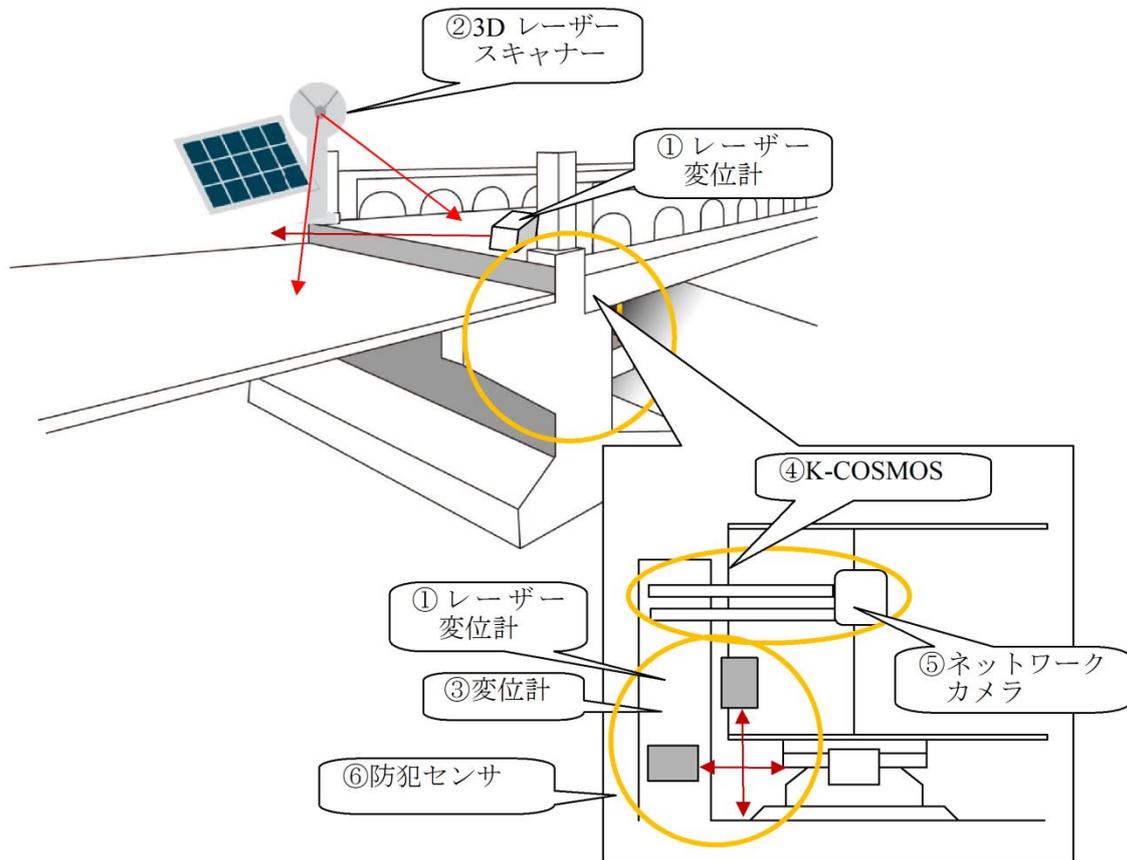
図 2-19. 「伸縮装置の段差」に対する既存計測装置

「伸縮装置の段差」についても、既存の変位計測装置の整理を行った（図 2-19）。総合評価の結果（表 2-4 参照）、防塵防水性、及び、経済性に優れる、接触型のワイヤー巻取り式変位計が推奨案となった（詳細を図 2-20 に示す）。なお、表 2-4 の評価は、表 2-3 と同様に、客観的に評価できるように、目安として各機器の性能や他の機器との相対的な評価を行い、5 段階評価としている。

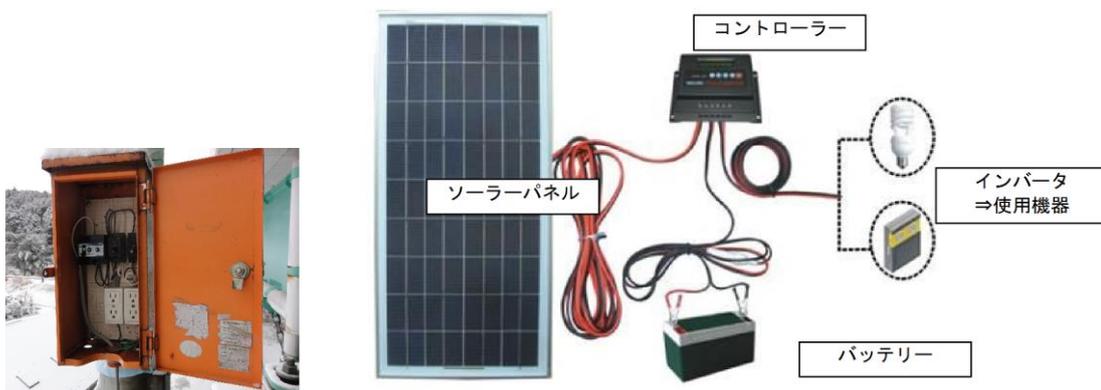
電源設備に関する既存技術の整理を行った結果、日常は商用電源（写真 2-1）を使用することとした。バックアップ電源は、太陽光発電（写真 2-2）、及び、風力発電（写真 2-3）について、本研究にて検討することとした。

写真 2-1. 商用電源の現場設置状況イメージ

写真 2-2. 太陽光発電システムの全体イメージ
