## 4. 試行フィールドにおける検証

### 4. 1 目的と検証内容

開発した道路橋被災状況把握システムを、通常の道路管理下に置かれている橋梁に、実際に、設置・観測することで、既存把握システムへの組み込み等を含めた、災害時の適用性を検証した（試行フィールドにおける検証）。

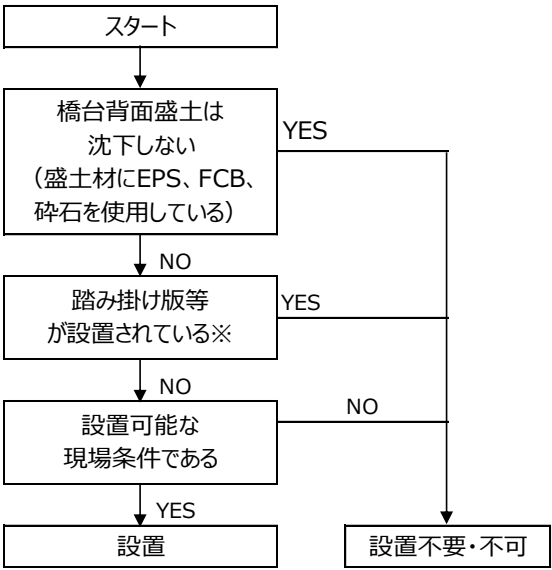
図 4-1. 橋台背面アプローチ部のセンサ設置要否決定フロー

橋台背面盛土の段差計測は、図 4-1 の設置フローにより、橋台背面アプローチ部に段差が生じる恐れがあるかどうかを検討し、設置要否を決定することとした。これは、緊急点検結果より、踏掛版を有する橋台や橋台高の低い直接基礎橋台では、殆ど段差を生じていなかったことに基づいて作成したものである。

橋台背面アプローチ部センサ設置フロー

※踏み掛け版以外のコンクリート版も含む
