### 第Ⅲ章 木造住宅の長期使用に向けた屋根、外壁、床下の メンテナンスガイドライン

## 維持保全の手引き TG 委員

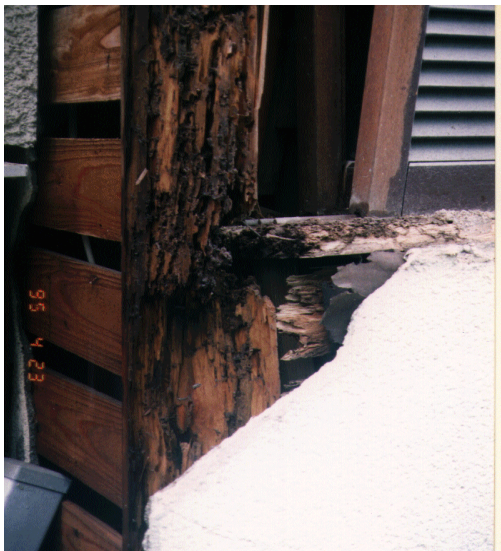
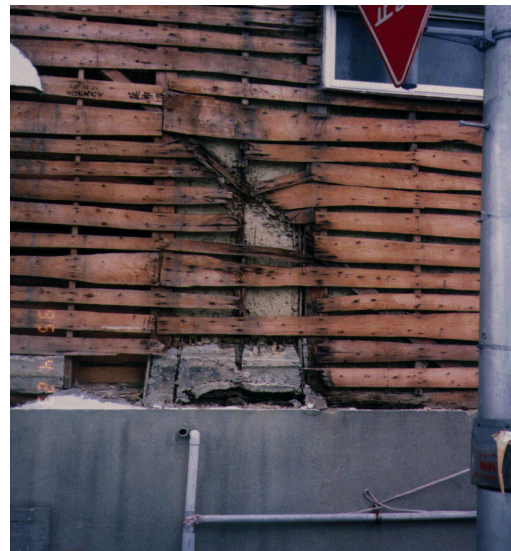
写真 1.1.1 阪神淡路大震災において見られたモルタル外壁被害と構造部材の腐朽・蟻害例

木質構造部材への腐朽、蟻害の発生にともなって、建物には各種の性能低下が生じますが、そのうち最も深刻な問題は構造安全性の低下です。すなわち写真 1.1.1 に示すように、建物の骨組みである土台、柱、はり、筋かいなどに腐朽や蟻害などの劣化が発生すると、建物そのものの耐震性、耐風性が低下してしまうほか、下地に劣化が生じていた場合はそれによって支持されていた仕上げ材の落下や損傷、あるいは建物の剛性の低下を招いたりします。これにより毎年失われる建物ストックの経済的価値は多大な額にのぼるばかりでなく、場合によっては人命が危険にさらされる状況をも生みかねないため、木造住宅の劣化原因を明らかにしてその防止を図ることは社会的に極めて重要な意味を持ちます。

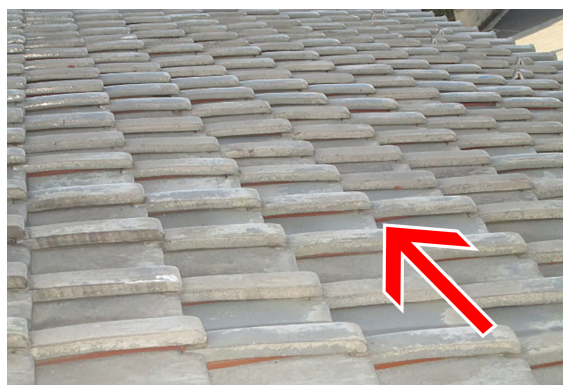
30年前当時の瓦は、現在と違い  
多少のねじれのある商品がある。  
瓦の下に雨漏れ等がなければ、  
問題なし。  
経過観察

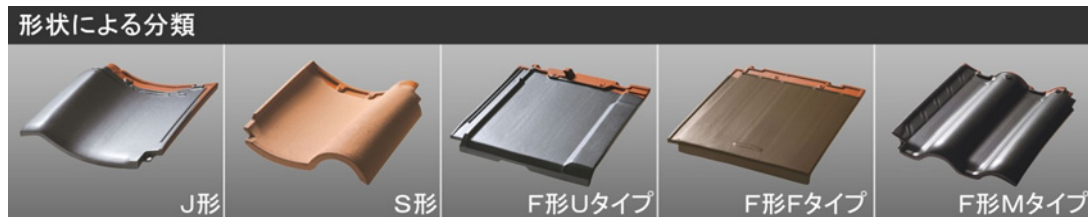
写真 3.1.1 瓦の主な形状

粘土瓦とは粘土を混練、成形、焼成した屋根材であり、いぶし瓦と釉薬瓦、無釉瓦などに分けられます。瓦の形状は、写真 3.1.1 に示す通り、伝統的な J 形、一つの山がある S 形、平らな形の F 形があります。F 形には、U タイプ、F タイプ、M タイプがあります。

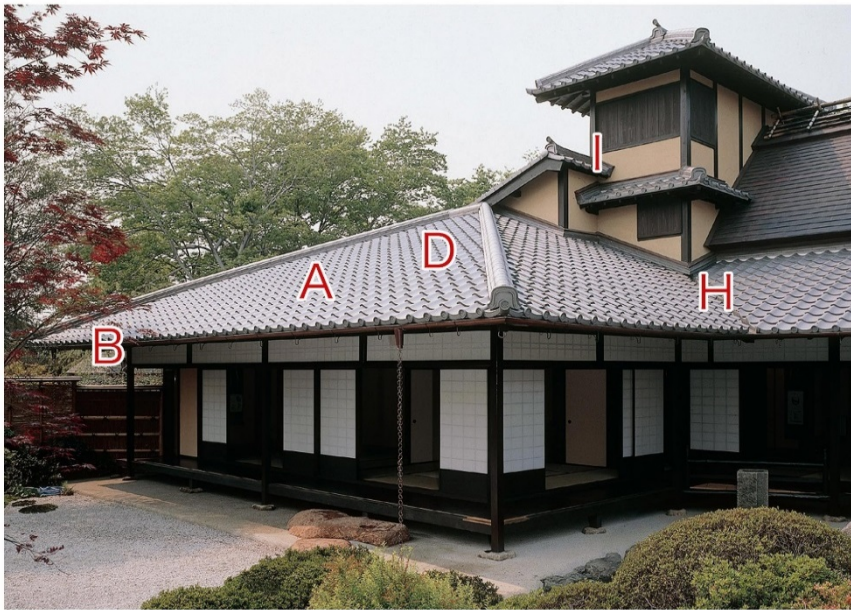
A平部  
 B軒部  
 C袖部  
 D棟部  
 E下葺き部  
 F小屋裏部  
 G緊結部  
 H谷部  
 I壁際部

写真 3.1.2 粘土瓦の部位説明

経年劣化を要因とした瓦のずれ、浮き、脱落、飛散は、瓦を瓦棧へ留め付ける「G 緊結部」などの金属腐食が考えられます。「G 緊結部」が著しく腐食した状態で大規模な地震や台風を受けた際、地震動や風圧により、これらの現象が発生するものと思われます。

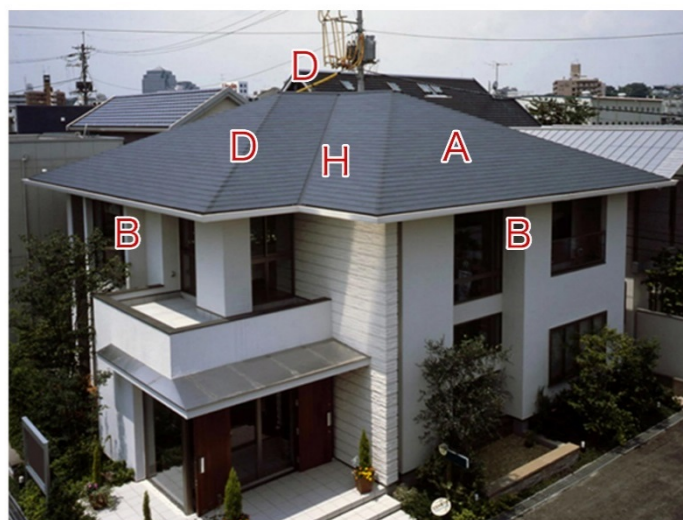
A平部  
 B軒部  
 C袖部  
 D棟部  
 E下葺き部  
 F小屋裏部  
 G緊結部  
 H谷部  
 I壁際部

写真 3.1.3 住宅屋根用化粧スレートの部位説明

また、写真 3.1.3 で示す、B 軒部、C 袖部、D 棟部、H 谷部は、鋼板材を釘留めされていて、鋼板材等のサビによる腐食が発生します。そのまま放置していると、風によるめくれ、欠損、雨漏れをおこす原因となるため、部分交換にて補修します。

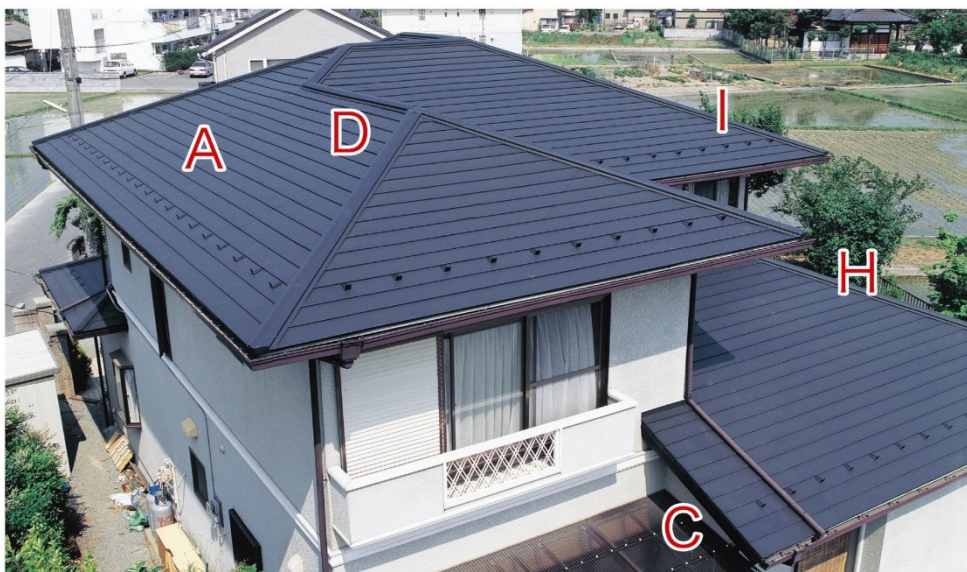
- A 平部
- B 軒部
- C 袖部
- D 棟部
- E 下葺き部
- F 小屋裏部
- G 緊結部
- H 谷部
- I 壁際部

写真 3.1.4 金属板の部位説明

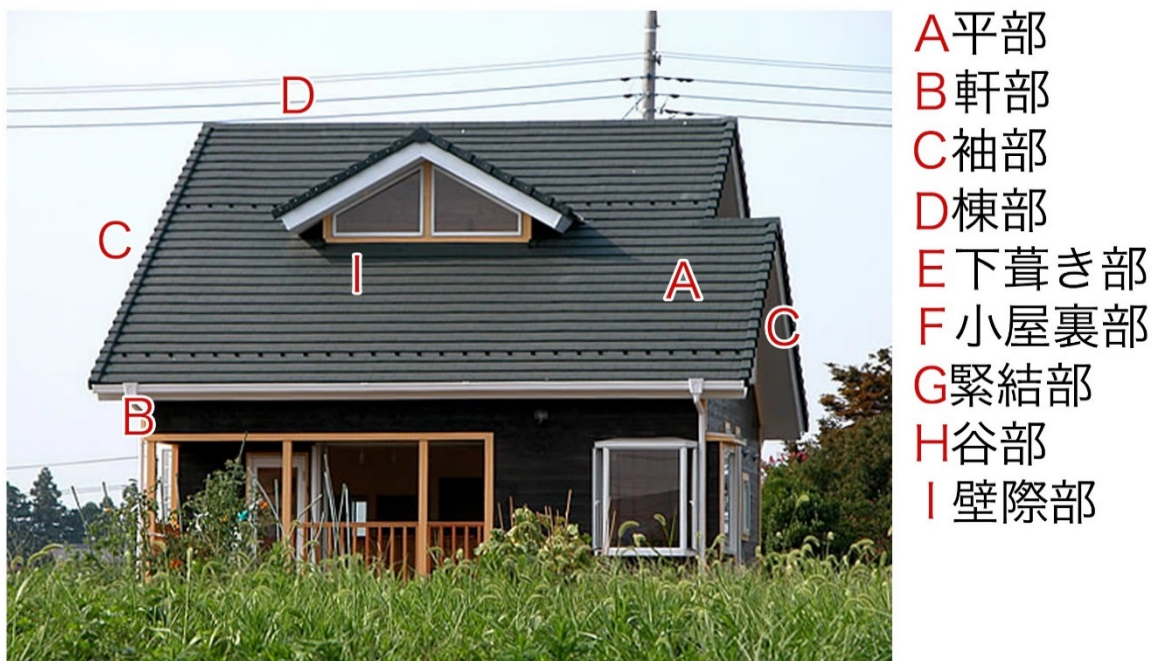
写真 3.1.5 プレスセメント瓦の部位説明

また、写真 3.1.5 で示す棟部の留め付けに粘土を使用し、表面をシッキイにて止水した工法の場合、シッキイの剥離、粘土の流出、棟瓦のずれ、欠損する劣化もあります。早めに補修すればシッキイの交換、棟取り直し等部分補修で済みますが、雨漏れを起こし野地等の木部の腐朽に至ると、葺き替え、野地補修と大規模な工事になるので注意しましょう。

また写真 3.1.5 の軒部、袖部の留め付け釘の錆による腐食は、瓦の欠落のおそれがあるため、症状が見られた場合、釘の交換工事を行ってください。

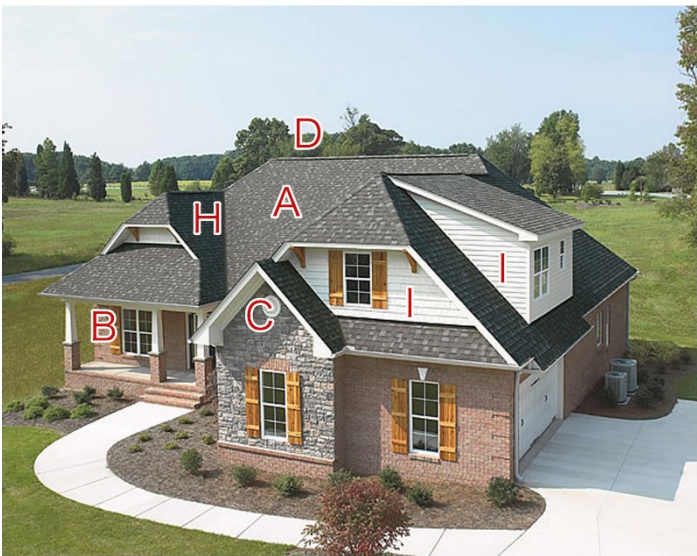
- A平部
- B軒部
- C袖部
- D棟部
- E下葺き部
- F小屋裏部
- G緊結部
- H谷部
- I壁際部

写真 3. 1. 6 シングル葺きの部位説明

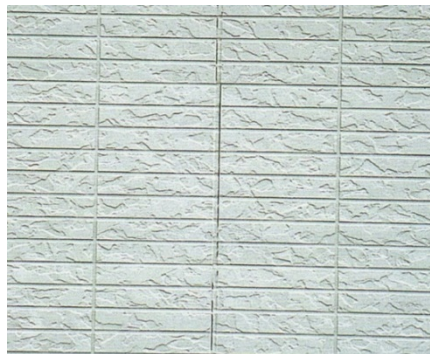
写真 3.2.3 シーリング材がサイディング材からはく離した状態（中央部）  
（出典：NYG 監修、不具合は何故起こるか、2009.6）

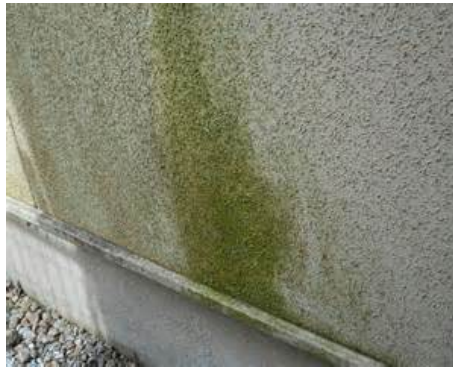
写真 3.2.4 モルタル外壁仕上げの藻による汚損例

写真 3.2.4 に示すように、立地や隣家・植栽との関係あるいは仕上げ面の凹凸状況などの条件によっては、早ければ新築後数年経過するところから、塵埃、手垢、油脂、錆などの付着または藻・苔やカビなどの繁殖によって、通常の洗浄方法では除去しきれない汚れが付着することがあります。ただ、これらの汚損が生じて壁体としての機能、性能に問題は生じませんが、藻や苔が発生する環境は改善しておいたほうがよいでしょう。

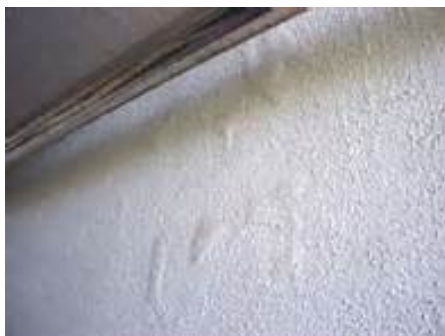
写真 3.2.5 モルタル外壁仕上げ塗材に生じた膨れの例

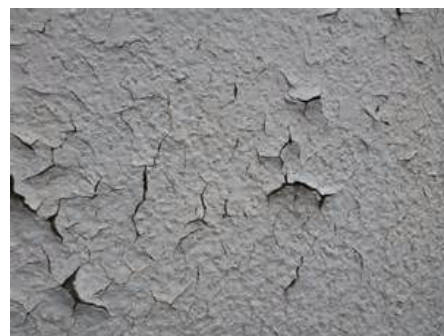
写真 3.2.6 モルタル外壁仕上げ塗材に生じたひび割れおよび剥離の例

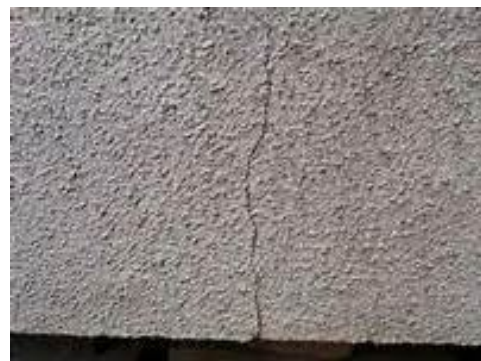
写真 3.2.8 モルタル外壁仕上げ面に生じたひび割れの例

モルタルは硬化・乾燥にともない体積収縮を生じ、一方で引張りに対する抵抗力にも弱いので、施工上の瑕疵などが無くてもひび割れが生じやすい材料です。ひび割れには写真 3.2.7 に示すような、ごく細い（多くの場合深さも浅い）ヘアクラックと呼ばれるものと、少し離れたところからでも目視で確認できる幅が 1mm を超えるようなひび割れなど多様なひび割れがあります。雨水浸入の観点から見れば、写真 3.2.8 に示すような 0.3mm を超えないひび割れであれば、水分は浸入しにくいと言われており直ちに補修しなくとも、経過観察をしていけばよいでしょう。

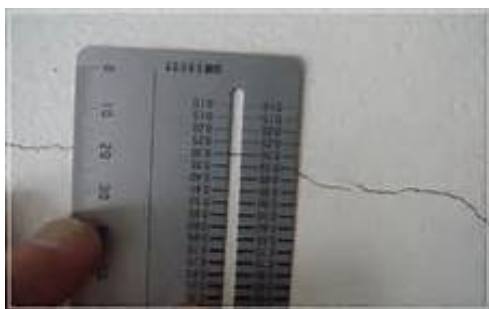
写真 3.2.9 ひび割れ幅を知るためのクラックスケールの例

ところで、ひび割れ幅の計測の仕方ですが、建物検査の専門家は写真 3.2.9 に示すような、クラックスケールという道具を使います。これは近所のホームセンターなどにも置いてありますので、それを手に入れば簡単に調べることができます。そのような道具が手に入らない時は太さが分かっているシャープペンシルの芯を使うとおおよその幅を知ることができます。

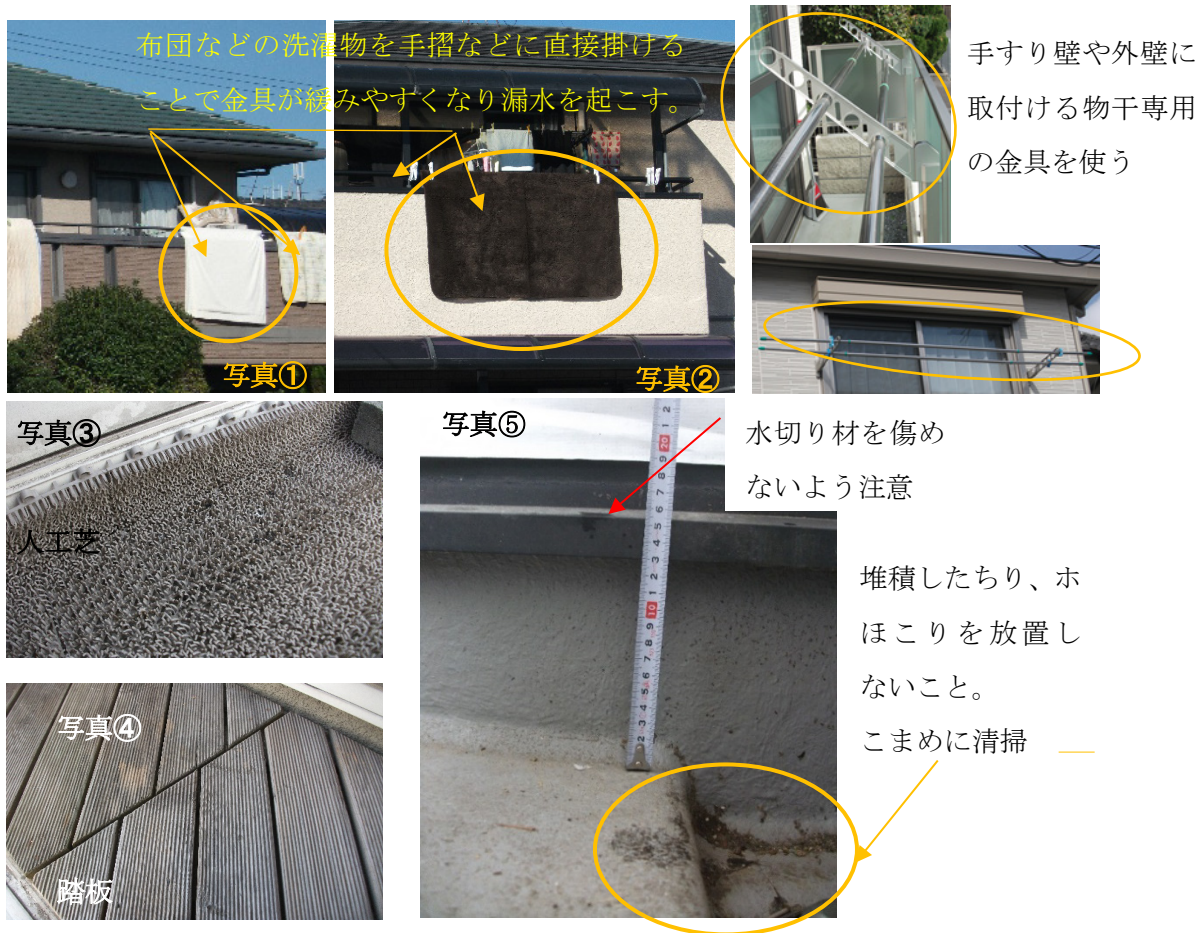
- ① 手すり壁上端は寝具などの日干しに利用する事も多く、上端に繰返し大きな力が加えられ手摺や笠木などの固定金具が緩み漏水しやすくなります。この漏水は手すり壁や床裏が空洞となっている事から日当たりの良し悪しにより表面温度の違いが生じ、中空部に結露が発生しやすく木部が湿潤状態になり劣化リスクが高まります。（写真①&②）
- ② 長期にわたり植栽プランターや植木鉢などは直接置かず、敷板や人工芝などを介して置く事が床防水の保護にもなります。（写真③、④）
- ③ バルコニーの床は土砂やチリやほこりが堆積しやすく、放置すると排水口の目詰まりの原因となるので定期的な清掃が必要です。（写真⑤）

- ④ バルコニーの床面に、植栽用のプランターや空調機器の室外機を据置する場合など、防水層に部分的な集中荷重をかけ続けることや、寒暖の繰り返しによる防水層の伸縮が材質の劣化を早める要因となります。床面保護に人工芝やすのこなどの緩衝材を使う（写真③、④）
- ⑤ 床面に不用意に放置されるちりやほこりは、排水用のドレーンやオーバーフロー管の目詰まりを起こし排水口が1カ所の場合、併設するオーバーフロー管がともに閉塞されると、大雨などで一時的な溜り水が防水層の上端レベルに達し漏水の原因となることもあります。（写真⑤）

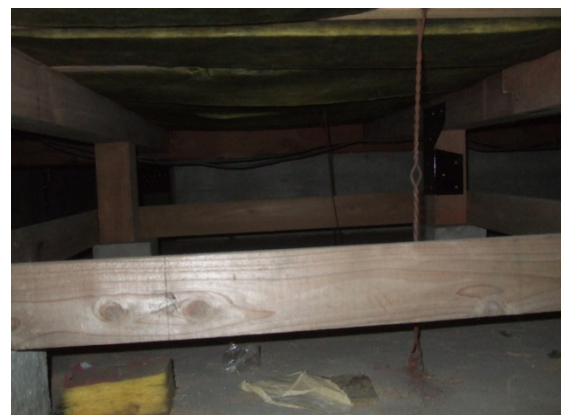
写真 6.3.1 は在来構法による住宅の床下の一例を示したのですが、断熱材の残材や建設中に出たと思われるゴミが散乱しています。特に木片などはシロアリを誘因する原因ともなり得ることからこのような事例はあってはならないものですが、工事管理が行き届いていない現場では起こり得る状況です。このような自宅の床下の現状を知ることから床下点検は始まると思うことが大事です。

写真 6.3.1 ベタ基礎+在来軸組構法による1階床下の状況例

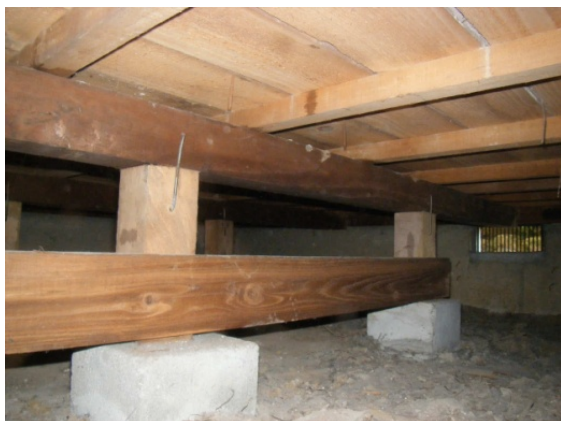
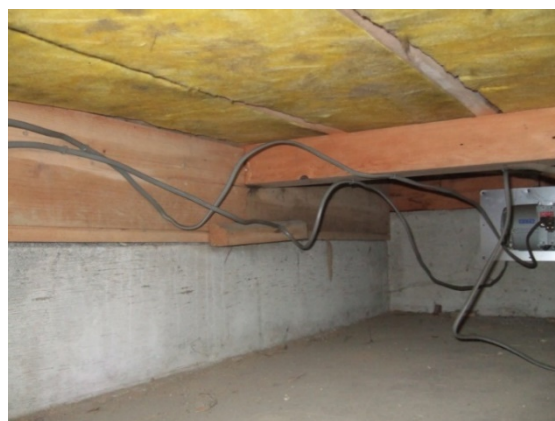
**写真 6.3.2 在来軸組構法による 1 階床下例（左：布基礎 右：ベタ基礎）**

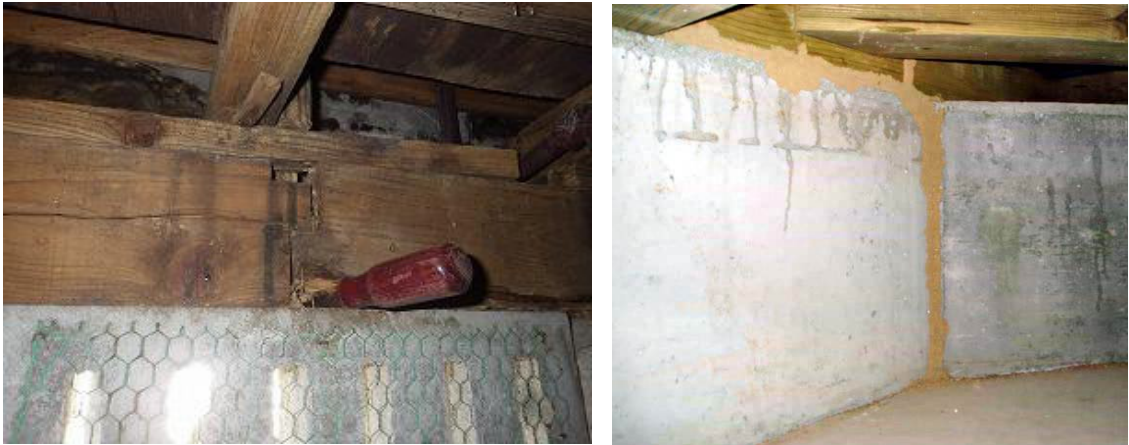
写真 6.3.3 左：土台下部の腐朽例  
右：基礎立ち上がり部分に蟻道が構築され土台に達している例

自宅の床下に潜って、動ける範囲内で表 6.3.2 に示すような箇所と項目について点検します。腐朽やシロアリ被害の有無などは専門的な診断が必要になりますが、写真 6.3.3 のような状況が木材表面に生じていれば、被害が疑われますので、専門家に相談する必要があります。それ以外の部材の浮き、割れ、ずれ、倒れ、はずれなどは比較的簡単に目視で確認することが可能です。

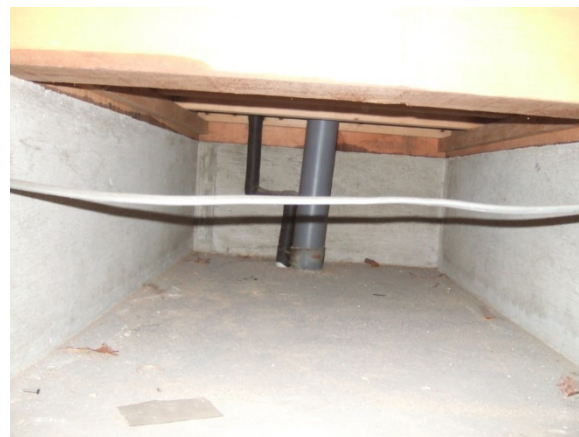
写真 6.3.4 に示すように、1階床下には、構造部材以外に、設備配管類、断熱材、換気部材なども位置しています。これらは建物の機能性や快適性のほか、床下空間の乾燥を促して耐久性を確保するなど重要な役割をしている部分です。

写真 6.3.4 1階床下配管の様子

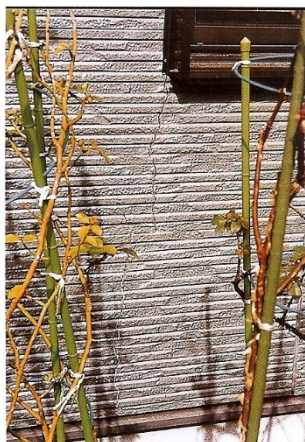
**写真 6.3.5 サイディングの割れ**

塗装部はモルタル仕上げの場合と同様の現象に注意する必要があります。また、サイディング部では、材質により異なりますが、サイディングそのものの反りや割れ（写真 6.3.5）、ずれ、はずれ、欠損（写真 6.3.6）などのほかに目地シーリング部のひび割れ、はく離などに気を配る必要があります。特に日当たりのよい壁面ではシーリング材の劣化が早く進行するので、一層の注意を払う必要があります。

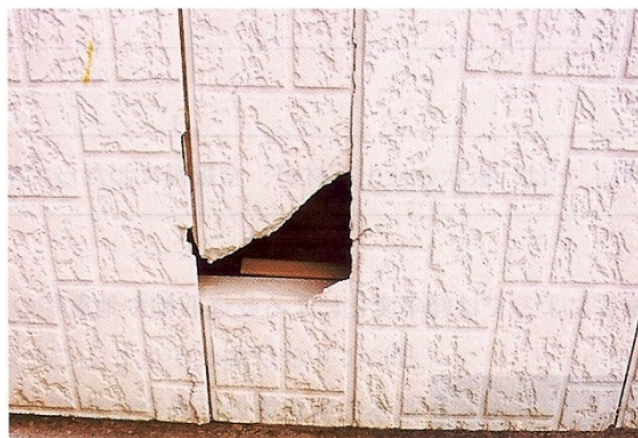
**写真 6.3.6 サイディングの欠損**

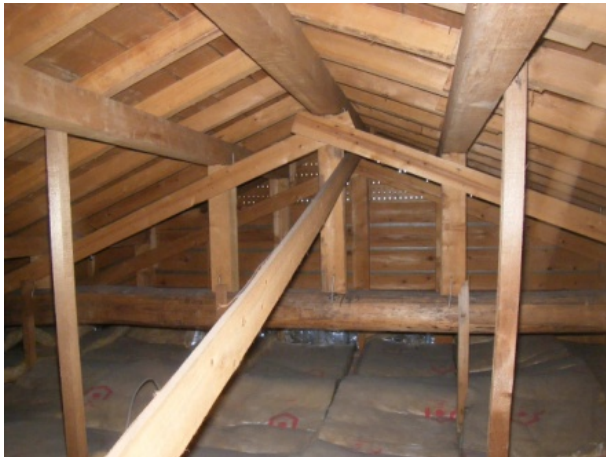
写真 6.3.7 点検口から覗いた小屋裏の様子

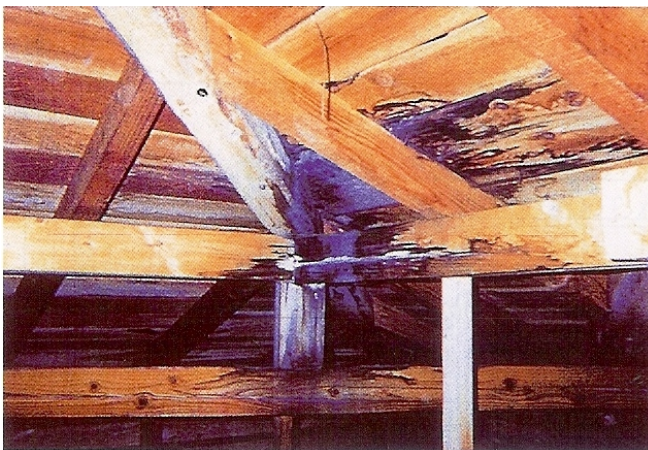
写真 6.3.8 小屋裏漏水箇所の様子

造体のほとんどが目視できることが分かります。また、雨水が小屋裏側にまで漏洩している場合は、写真 6.3.8 に示すように野地板や小屋組材の変色・しみ跡が残って確認ができるほか、より事態が進んだ状態としての腐朽も確認することができます。

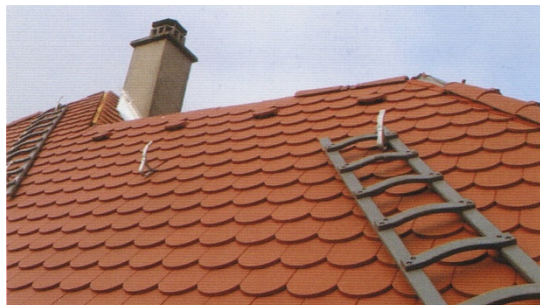
安全の観点から住まい手ができる屋根面の点検範囲は、2 階の窓から 1 階の屋根を目視で点検する程度ですが、今後住まいを建て直したり大規模修繕をする場合には、業者が屋根の点検をしやすように屋根面の棟に近い箇所に 1 箇所と屋根の上り口となる軒先近くに 1 箇所ほど点検用金具を取り付けておくことがよいでしょう。写真 6.5.2 はドイツの住宅の屋根に設けられた点検用金具の例です。このような準備をしておくことがメンテナンスの容易な屋根を作る上で重要になると思われ、日本での今後の普及を期待したいところです。

写真 6.5.2 屋根点検用金具を付けたドイツの住宅例（写真提供：岩元創）

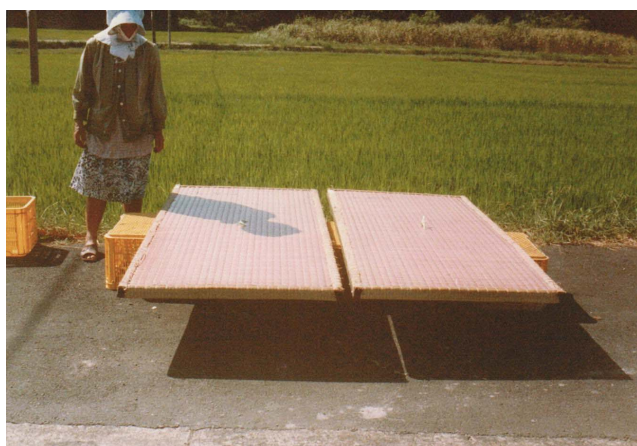
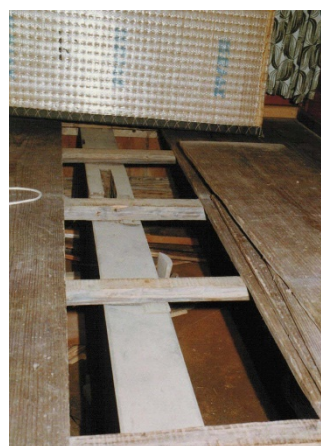
写真 7.1.1 お盆の時期における畳の乾燥と床下清掃の習慣（南紀地方）

い地方の一つである南紀地方に行けば、今でも年 2 回、盆と暮れに大掃除を実施し、その時には畳はもちろん床板、根太まではずして床下や床部材を乾燥させると

ともに、床下の清掃、点検をする習慣が今でも残っているのを見ることができます（写真 7.1.1）。このような要所のこまめな清掃も材料の劣化を遅らせる上で重要な条件になります。最近では安価にワイヤレス形式の温湿度計が手に入りますから、これらを建物要所に設置して常に各部の温湿度をモニターすることも、「建物をどう使うか」にあたって考えても良いかも知れません。

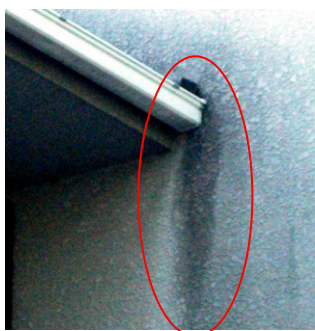
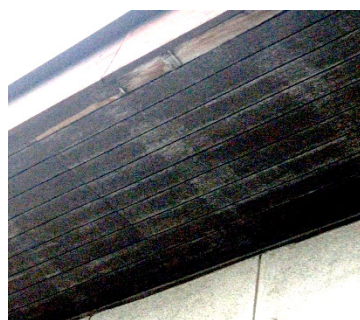
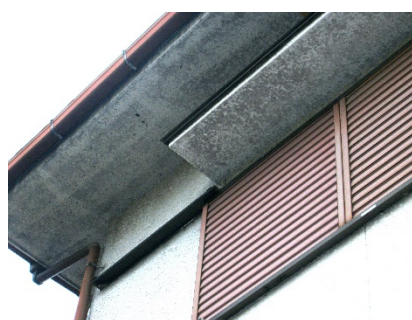
軒先の雨だれや軒裏天井のシミ変色その他庇や軒裏の黒ズミなどは見えない部分に結露や雨水の浸入が疑われます。早期に補修が必要な状態であるか確認して下さい。

軒樋端部の雨垂れは要補修 軒裏の結露か雨漏れの兆候

軒天や庇裏に結露や漏水の疑い

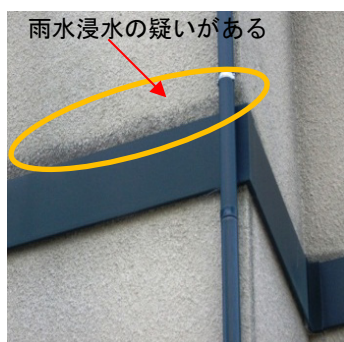
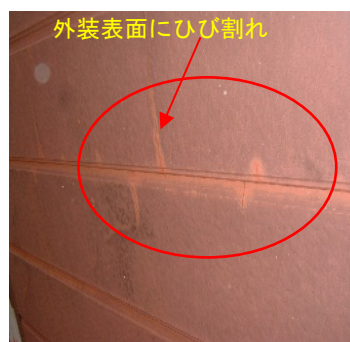
外壁に付帯する化粧オーナメントなどが雨水の浸水原因となることも少なくなく、乾式外装材の目地切れやひび割れは、見えない裏側の不正常的な状態が表面化した状態であり、放置するほど劣化が進行するので速やかに補修することが必要です。

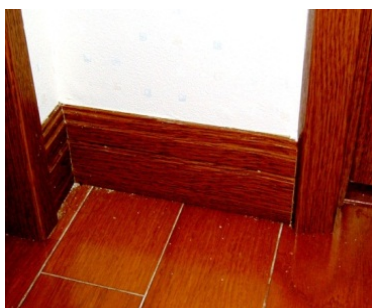
壁際の床に湿潤が発生した状態

室内に現れる内装各部の変色やシミは、外皮に面した壁際や最下階の床などの下地や空洞部に結露もしくは漏水などが疑われる状況が多く、見逃し放置しておくことは隠蔽された構造部分の致命的な劣化につながります。

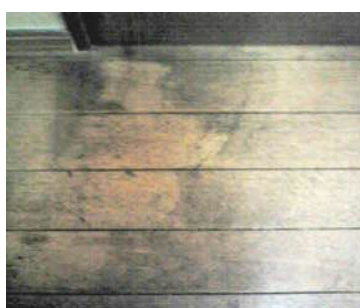
床裏の結露により表面が黒く変色

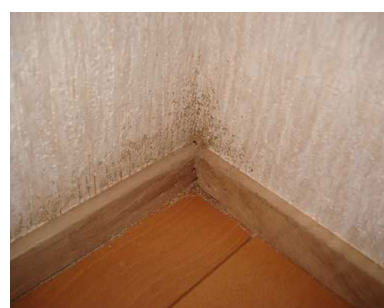
壁の内部が湿潤し下部にカビが発生

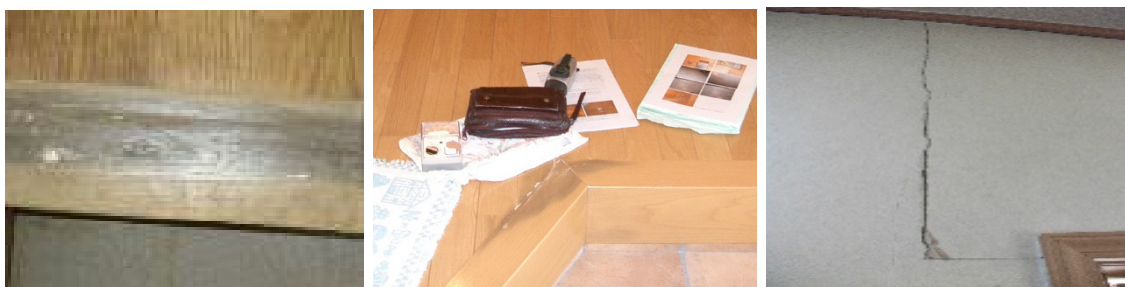
玄関の上がり框化粧面が変色、框の心材がシロアリの食害を受けていた。壁表面の罅割れは躯体変異が原因

室内には家具や調度品で普段目にしない箇所も多く、内装に異変が起きていても発見が遅れる場合も少なくありません。特に外周に面した壁面の脚部や最下階の床面など、変色や剥離・亀裂などがみられた場合は、その周辺の下地や隠蔽された躯体に補修が必要な状態が生じている可能性が高く、早期の点検と改修が求められます。

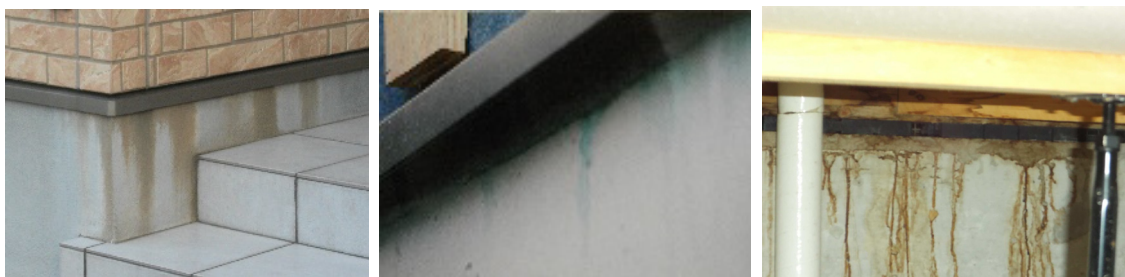
基礎の仕上げ面に雨垂れ状の汚れが付着している状態は床下内側の基礎にも見られます。

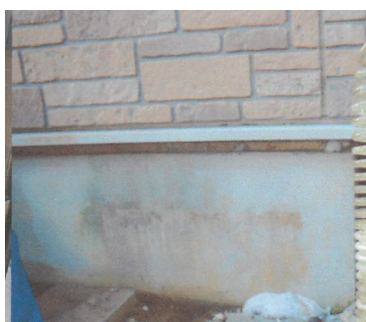
左の写真は、基礎の外面に張り付けられた発泡系断熱材にシロアリが遡上し、化粧として塗ったモルタルを通して変色が表面化した。サンデッキに隠されていたため発見が遅れた。

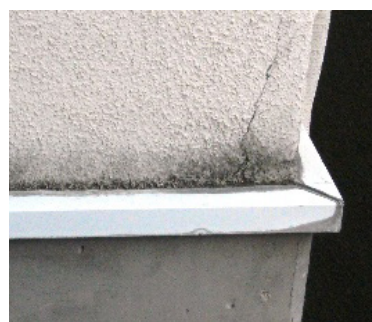
外張基礎断熱の側面の汚損状態

外壁と下端水切りの取合いが湿潤している状態
