### 3.7 下水道管路管理におけるマネジメントサイクルの構築に向けて

(下水道研究部長 井上 茂治)

それでは、私からは下水道管路管理におけるマネジメントサイクルの構築というタイトルでお話をさせていただきます。

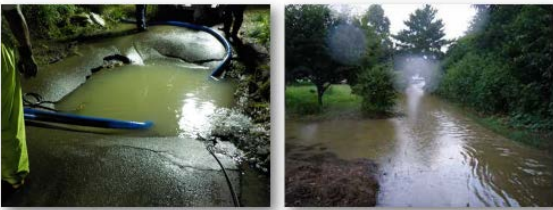
U市:600mm、H5、破壊、長さ4×幅2×深さ1.5m

そういう中で、老朽化によってどのような現象が起きているのかを示したのがこの写真で、管渠にひびが入って破裂して、汚水があふれてきた様子です。汚水を水中ポンプでかき出す前の状況は、この右側の写真の状況です。川ではありません。これは道路で汚水があふれて、このような状況になっているものです。これが市街地で起きた場合には、公衆衛生上の問題が懸念されます。

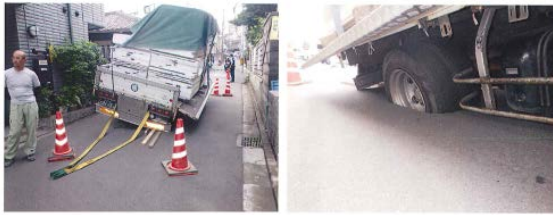
S市: 150mm (取付管)、S47、接合不良、長さ0.5×幅0.4×深さ0.5m

また、このような事例もあります。大型車が通ったときに、このように道路に穴が空いて、車のはまってしまうという現象です。これも下水道管路の破損等の不具合により、土砂を引っ込んで、路面下に空洞が生じていたことで引き起こされた事象です。

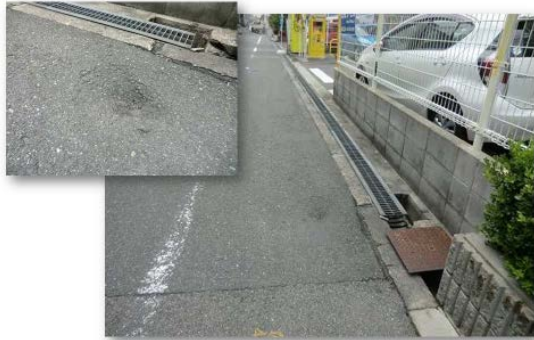
O市

これも一例ですが、ほとんど見えないと思いますが、路面にちょっとした窪みが生じています。

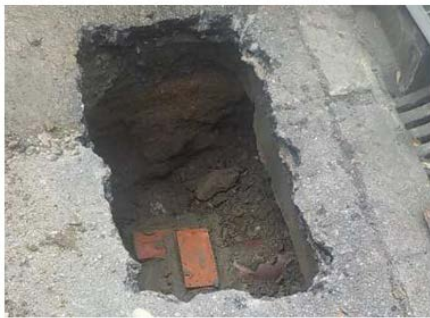
O市: 取付管、取付管接合部破損、長さ1.2×幅0.8×深さ0.7m

この部分の舗装をとったら、下にこれだけの空洞があいていたという事例です。深さ 70 センチメートルほどの空洞がありました。

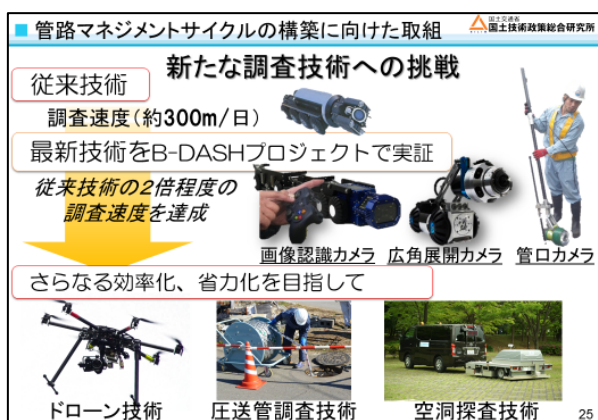
3つ目の詳細は、点検技術の高度化についてです。TVカメラを使った従来の詳細調査技術では、1日300メートルぐらいの点検・調査しかできませんでした。これは、人が下水管の中に入って目視によって点検調査する約半分の速度です。ですから、それを2倍にしようということで、従来は異常箇所を見つけると機器がその場で止まってカメラで詳細確認していたのを、まずは止まらないでずっと

全線を撮影し、その後、画像診断により異常箇所を見つけるという手法の技術の開発を支援したり、先ほどもいいましたように、材質等によって管の不具合が生じる箇所がある程度特定されますので、管口カメラなど、それに適した技術の開発を支援したりしています。また、図の下に示すように、ドローンを飛ばして点検等を行う技術であるとか、道路でも使われている技術ではありますが、空洞探査技術を活用したりしながら、点検、調査技術のさらなる効率化等を目指しています。

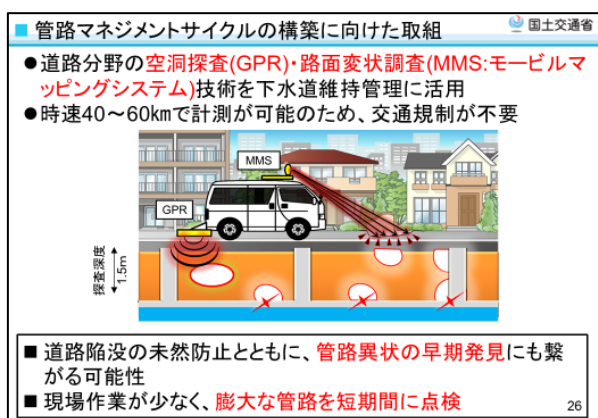
中でも空洞探査技術は、道路で使われている技術ではありますが、下水道の特性として陥没の生じる原因となる箇所が、本管ではより深いところになること、陥没事故の多い取付管では逆に浅いところですが路面の端になること等があげられます。ですから、通常の道路のレーダー探査の範囲からは外れる可能性がありますので、それを見つけられるというのが技術開発の目標です。
