## 卷末資料 2 液状化被害の程度、道路諸 条件、地盤条件の整理結果

### 目次

1. 日立市（国道 245 号線）.....	資 2-5
2. 香取市.....	資 2-7
3. 千葉市.....	資 2-51
4. 神栖市.....	資 2-53
5. 浦安市.....	資 2-59

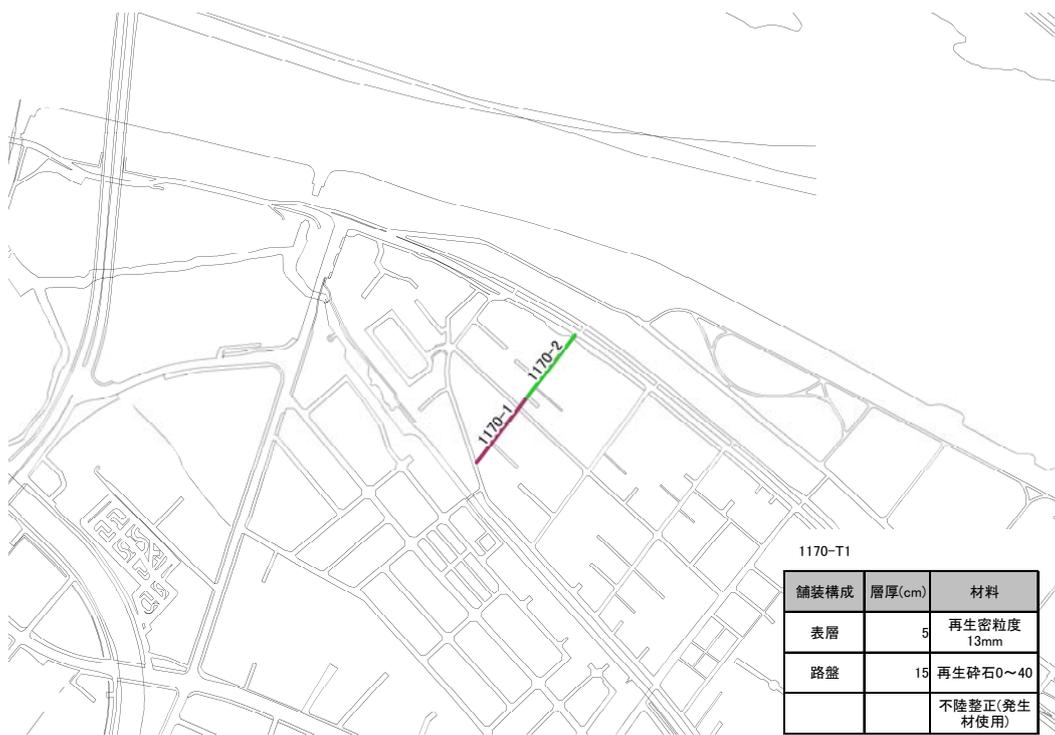
資図 2.2-28 市道 1170 号線

区間名	1170-1	1170-2
延長区間	0-100	100-195
延長(m)	100	95
舗装タイプ	1170-T1	1170-T1
舗装厚(m)	0.20	0.20
路床改良有無	×	×
液状化被害有無	○	○
被害数	16	20
被害程度	クラック、 破損	クラック、 破損
噴砂発生有無	○	○
被害ランク	中	中
最大水平変位(cm)	2.0	2.0
最大鉛直変位(cm)		
液状化層厚(m)	9.0	13.9
非液状化層厚(m)	2.2	2.2
地下水位(m)	1.6	1.3
PL 値	21.6	27.1
液状化層厚(m) (舗装構成、地下水位を考慮)	9.0	13.9
非液状化層厚(m) (舗装構成、地下水位を考慮)	2.2	2.2
液状化層/非液状化層厚 (舗装構成、地下水位を考慮)	4.1	6.3
埋立地	○	○
埋立造成年(西暦)	1969	1952
下水道直上被害有無	○	○
下水道直上被害数	2	7
下水道直上被害の 最大鉛直変位(cm)

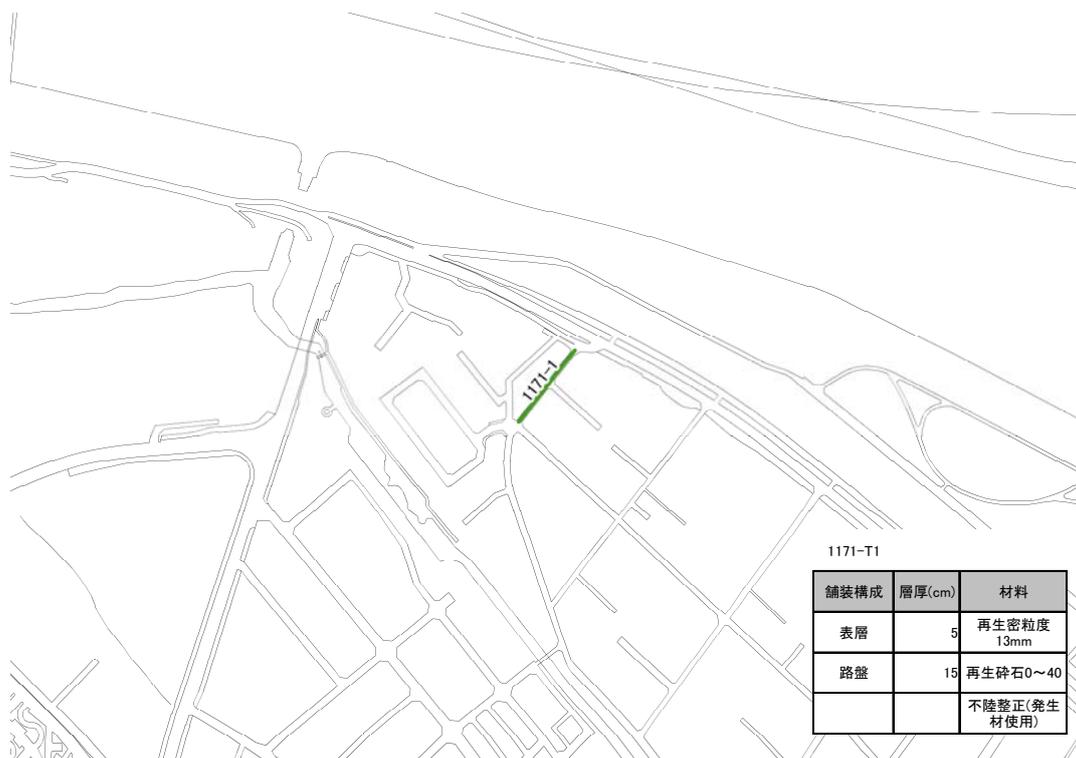
資図 2.2-29 市道 1171 号線

区間名	1171
延長区間	0-71
延長(m)	71
舗装タイプ	1171-T1
舗装厚(m)	0.20
路床改良有無	×
液状化被害有無	○
被害数	12
被害程度	クラック、 段差
噴砂発生有無	○
被害ランク	中
最大水平変位(cm)	7.5
最大鉛直変位(cm)	不明
液状化層厚(m)	11.5
非液状化層厚(m)	1.2
地下水位(m)	0.8
PL 値	28.9
液状化層厚(m) (舗装構成、地下水位を考慮)	11.5
非液状化層厚(m) (舗装構成、地下水位を考慮)	1.2
液状化層/非液状化層厚 (舗装構成、地下水位を考慮)	9.6
埋立地	○
埋立造成年(西暦)	1929
下水道直上被害有無	○
下水道直上被害数	3
下水道直上被害の 最大鉛直変位(cm)

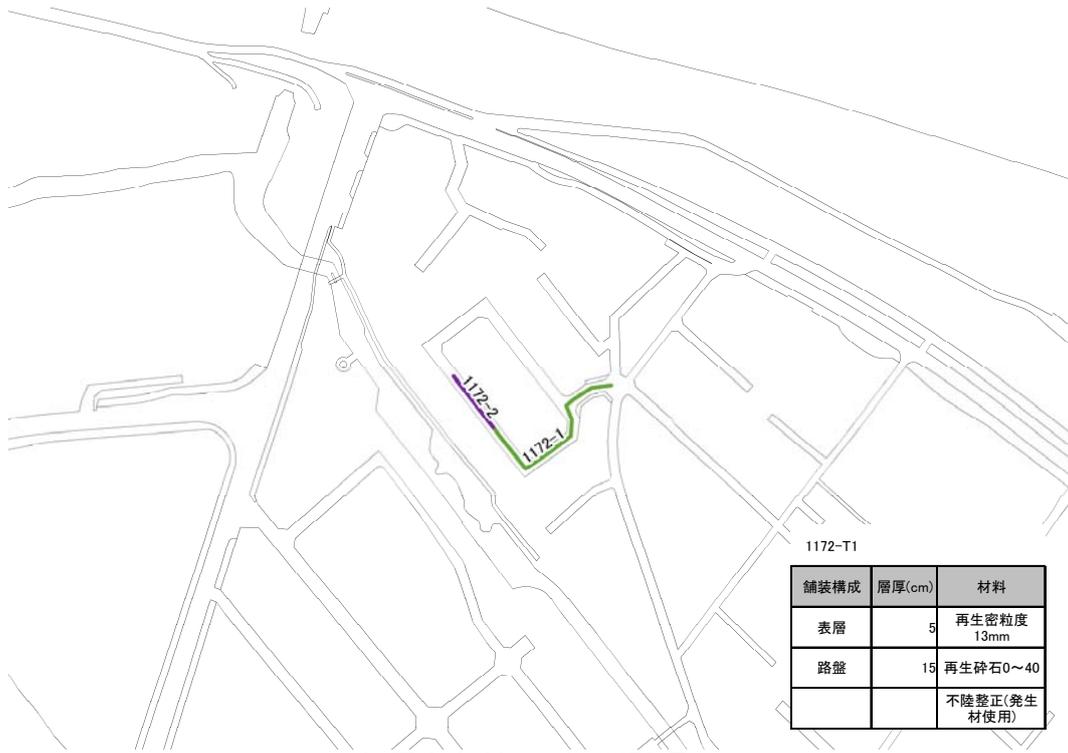
資図 2.2-30 市道 1172 号線

区間名	1172-1	1172-2
延長区間	0-100	100-134
延長(m)	100	34
舗装タイプ	1172-T1	1172-T1
舗装厚(m)	0.20	0.20
路床改良有無	×	×
液状化被害有無	○	○
被害数	13	2
被害程度	クラック	クラック
噴砂発生有無	○	○
被害ランク	中	中
最大水平変位(cm)	6.0	5.0
最大鉛直変位(cm)		
液状化層厚(m)	7.8	6.7
非液状化層厚(m)	1.2	0.8
地下水位(m)	0.8	0.5
PL 値	25.4	26.2
液状化層厚(m) (舗装構成、地下水位を考慮)	7.8	6.7
非液状化層厚(m) (舗装構成、地下水位を考慮)	1.2	0.8
液状化層/非液状化層厚 (舗装構成、地下水位を考慮)	6.5	8.4
埋立地	○	○
埋立造成年(西暦)	1906	1906
下水道直上被害有無	○	○
下水道直上被害数	2	2
下水道直上被害の 最大鉛直変位(cm)

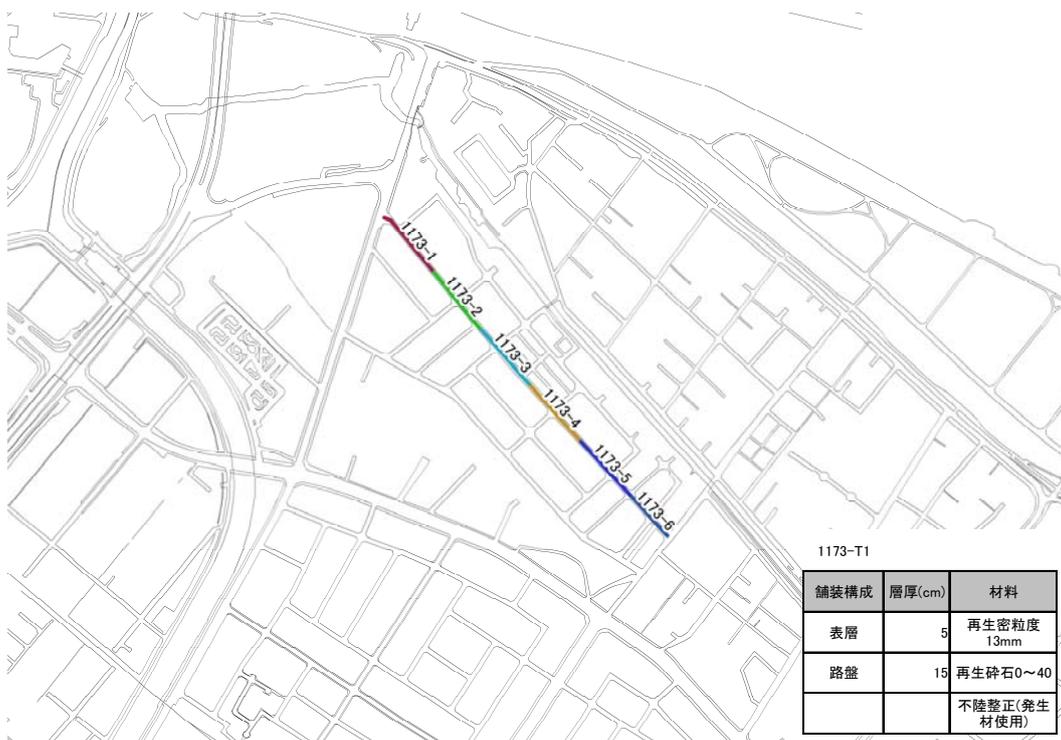
資図 2.2-31 市道 1173 号線

区間名	1173-1	1173-2
延長区間	400-500	500-571
延長(m)	100	71
舗装タイプ	1173-T1	1173-T1
舗装厚(m)	0.20	0.20
路床改良有無	×	×
液状化被害有無	○	○
被害数	6	3
被害程度	クラック、隆起、破損	クラック、隆起
噴砂発生有無	×	×
被害ランク	中	中
最大水平変位(cm)	0.7	1.0
最大鉛直変位(cm)	不明	
液状化層厚(m)	17.8	13.9
非液状化層厚(m)	2.0	2.5
地下水位(m)	0.8	0.8
PL 値	36.9	32.5
液状化層厚(m) (舗装構成、地下水位を考慮)	17.8	13.9
非液状化層厚(m) (舗装構成、地下水位を考慮)	2.0	2.5
液状化層/非液状化層厚 (舗装構成、地下水位を考慮)	8.9	5.6
埋立地	○	○
埋立造成年(西暦)	1906	1906
下水道直上被害有無	○	×
下水道直上被害数	1	
下水道直上被害の 最大鉛直変位(cm)

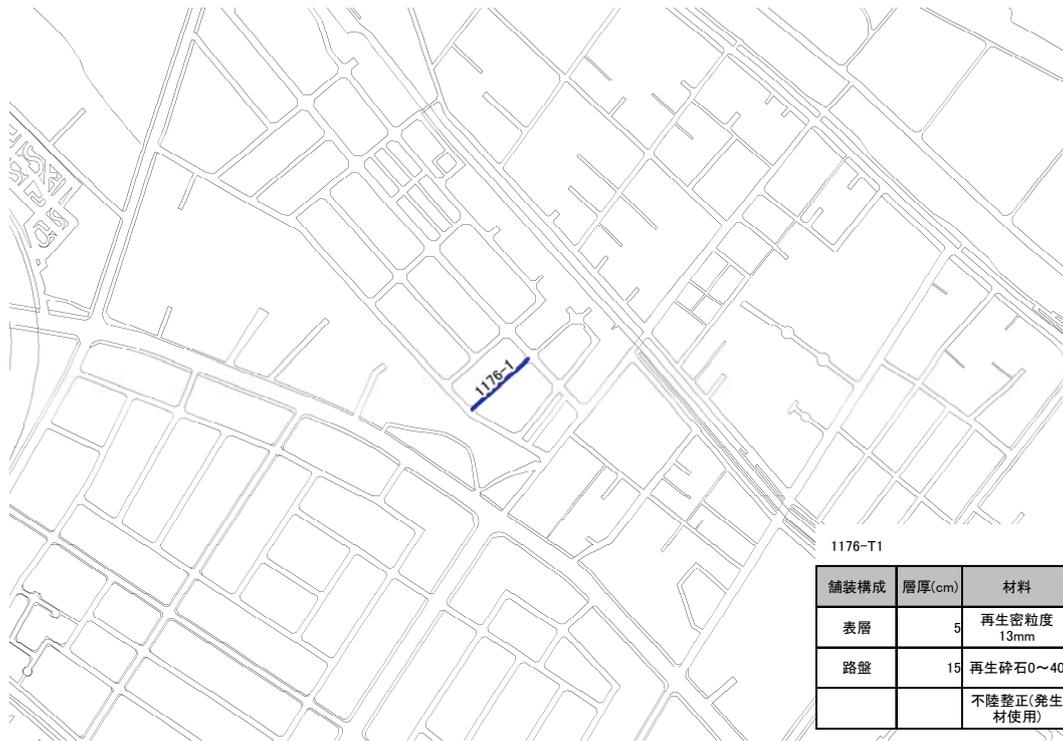
資図 2.2-32 市道 1176 号線

区間名	1176
延長区間	0-77
延長(m)	77
舗装タイプ	1176-T1
舗装厚(m)	0.20
路床改良有無	×
液状化被害有無	○
被害数	6
被害程度	クラック、 破損
噴砂発生有無	○
被害ランク	中
最大水平変位(cm)	3.0
最大鉛直変位(cm)	
液状化層厚(m)	15.9
非液状化層厚(m)	2.9
地下水位(m)	0.7
PL 値	35.0
液状化層厚(m) (舗装構成、地下水位を考慮)	15.9
非液状化層厚(m) (舗装構成、地下水位を考慮)	2.9
液状化層/非液状化層厚 (舗装構成、地下水位を考慮)	5.5
埋立地	○
埋立造成年(西暦)	1952
下水道直上被害有無	○
下水道直上被害数	4
下水道直上被害の 最大鉛直変位(cm)

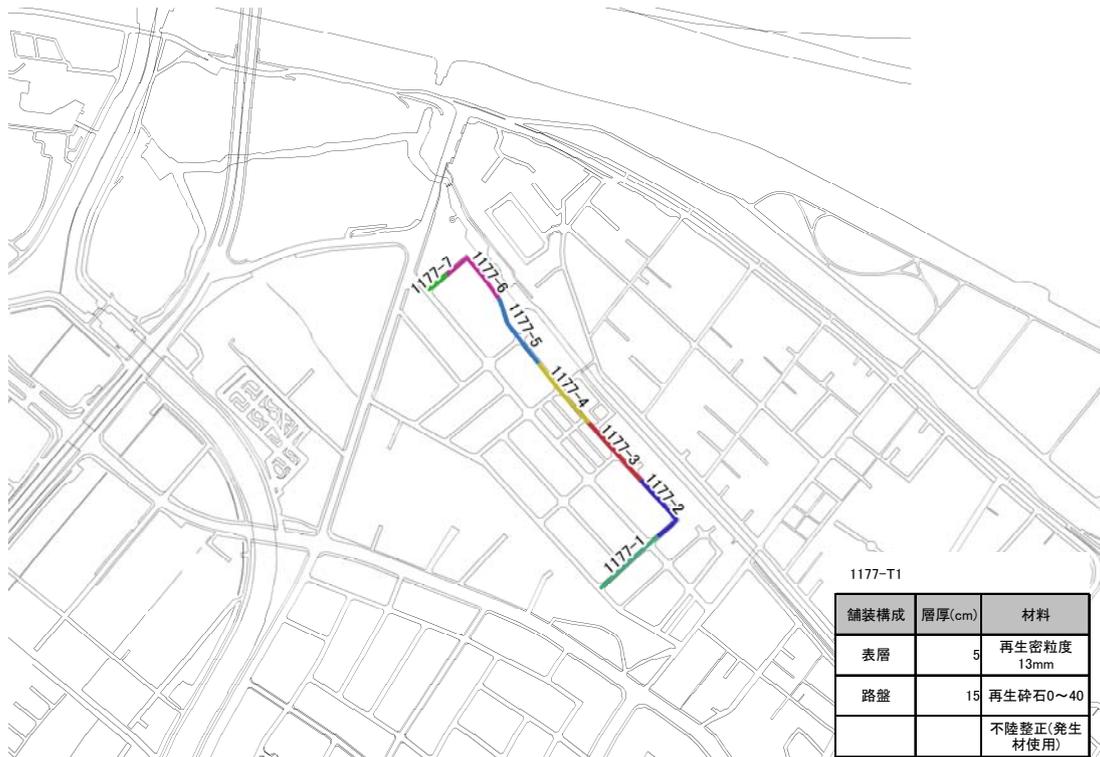
資図 2.2-33 市道 1177 号線

区間名	1177-1	1177-2	1177-3	1177-4	1177-5	1177-6	1177-7
延長区間	0-100	100-200	200-300	300-400	400-500	500-600	600-628
延長(m)	100	100	100	100	100	100	28
舗装タイプ	1177-T1	1177-T1	1177-T1	1177-T1	1177-T1	1177-T1	1177-T1
舗装厚(m)	0.20	0.20	0.20	0.20	0.20	0.20	0.20
路床改良有無	×	×	×	×	×	×	×
液状化被害有無	○	○	○	○	○	○	○
被害数	10	11	11	15	8	9	4
被害程度	クラック、破損、 隆起、沈下	クラック、破損、 沈下	クラック、破損、 沈下	クラック、破損、 沈下	クラック、破損、 隆起、沈下	クラック、破損	クラック、破損
噴砂発生有無	○	○	○	○	○	○	○
被害ランク	中	中	中	中	中	中	中
最大水平変位(cm)	4.0	3.0	3.0	2.5	5.0	7.0	17.0
最大鉛直変位(cm)	不明	4.0	不明	不明	10.0		
液状化層厚(m)	17.3	16.6	11.2	6.2	5.1	4.8	3.3
非液状化層厚(m)	2.0	2.2	2.4	2.2	1.6	0.8	0.8
地下水位(m)	0.7	1.0	1.6	1.6	1.0	0.4	0.2
PL 値	36.7	33.4	25.0	19.7	21.8	24.7	24.5
液状化層厚(m) (舗装構成、地下水位を考慮)	17.3	16.6	11.2	6.2	5.1	4.8	3.3
非液状化層厚(m) (舗装構成、地下水位を考慮)	2.0	2.2	2.4	2.2	1.6	0.8	0.8
液状化層/非液状化層厚 (舗装構成、地下水位を考慮)	8.7	7.5	4.7	2.8	3.2	6.0	4.1
埋立地	○	○	○	○	○	○	○
埋立造成年(西暦)	1952	1906	1906	1969	1906	1906	1906
下水道直上被害有無	○	○	○	○	○	○	×
下水道直上被害数	4	1	2	2	2	1

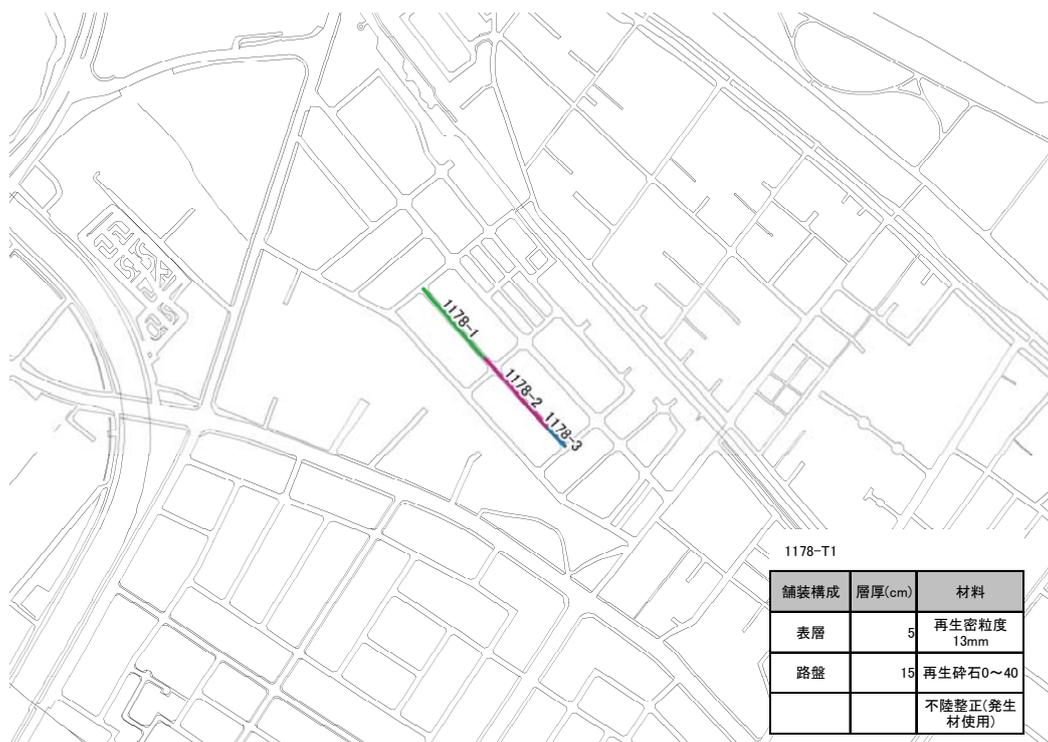
資図 2.2-34 市道 1178 号線

区間名	1178-1	1178-2	1178-3
延長区間	0-100	100-200	200-226
延長(m)	100	100	26
舗装タイプ	1178-T1	1178-T1	1178-T1
舗装厚(m)	0.20	0.20	0.20
路床改良有無	×	×	×
液状化被害有無	○	○	○
被害数	11	8	3
被害程度	クラック、 破損、沈下	クラック、 破損、隆起	クラック、 破損、隆起
噴砂発生有無	○	○	○
被害ランク	中	中	中
最大水平変位(cm)	6.0	4.0	不明
最大鉛直変位(cm)	不明	不明	
液状化層厚(m)	9.2	15.3	17.2
非液状化層厚(m)	1.9	1.9	1.9
地下水位(m)	1.0	1.0	0.7
PL 値	26.6	33.8	36.5
液状化層厚(m) (舗装構成、地下水位を考慮)	9.2	15.3	17.2
非液状化層厚(m) (舗装構成、地下水位を考慮)	1.9	1.9	1.9
液状化層/非液状化層厚 (舗装構成、地下水位を考慮)	4.8	8.1	9.1
埋立地	○	○	○
埋立造成年(西暦)	1906	1906	1906
下水道直上被害有無	○	○	×
下水道直上被害数	2	2	
下水道直上被害の 最大鉛直変位(cm)

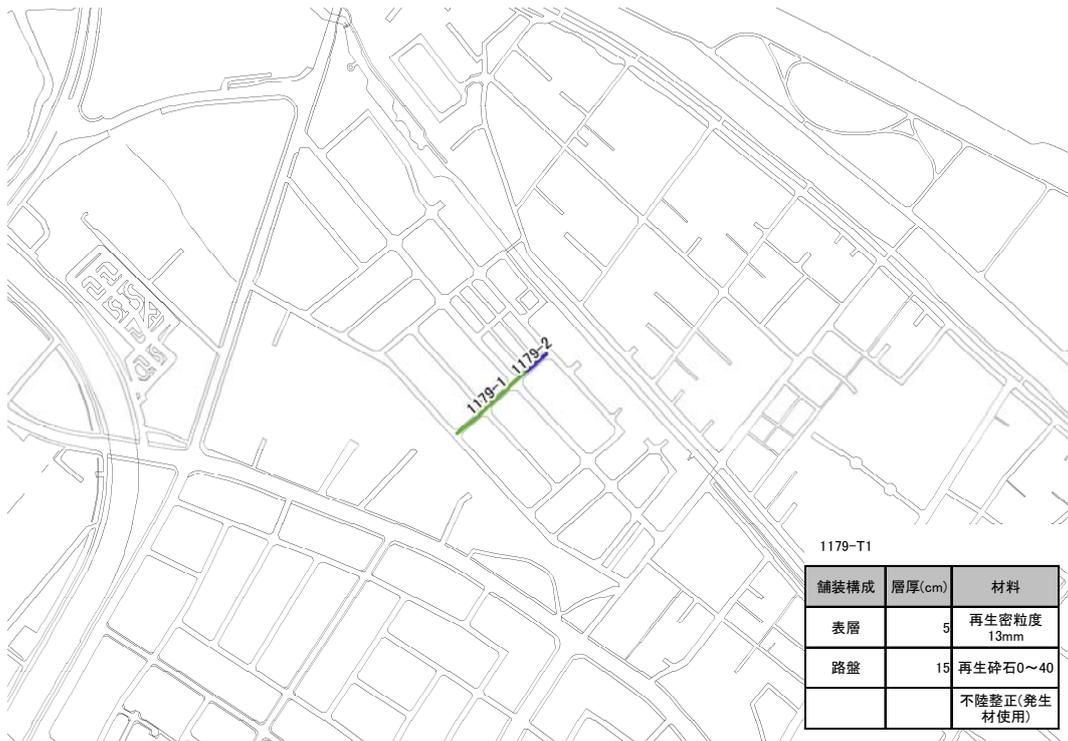
資図 2.2-35 市道 1179 号線

区間名	1179-1	1179-2
延長区間	0-100	100-127
延長(m)	100	27
舗装タイプ	1179-T1	1179-T1
舗装厚(m)	0.2	0.2
路床改良有無	×	×
液状化被害有無	○	○
被害数	9	5
被害程度	クラック、 破損、隆起	破損
噴砂発生有無	○	○
被害ランク	中	中
最大水平変位(cm)	10	
最大鉛直変位(cm)		
液状化層厚(m)	13.1	12.2
非液状化層厚(m)	1.9	2.2
地下水位(m)	1.2	1.5
PL 値	30.7	27.2
液状化層厚(m) (舗装構成、地下水位を考慮)	13.1	12.2
非液状化層厚(m) (舗装構成、地下水位を考慮)	1.9	2.2
液状化層/非液状化層厚 (舗装構成、地下水位を考慮)	6.89	5.55
埋立地	○	○
埋立造成年(西暦)	1906	1906
下水道直上被害有無	○	×
下水道直上被害数	3	
下水道直上被害の 最大鉛直変位(cm)

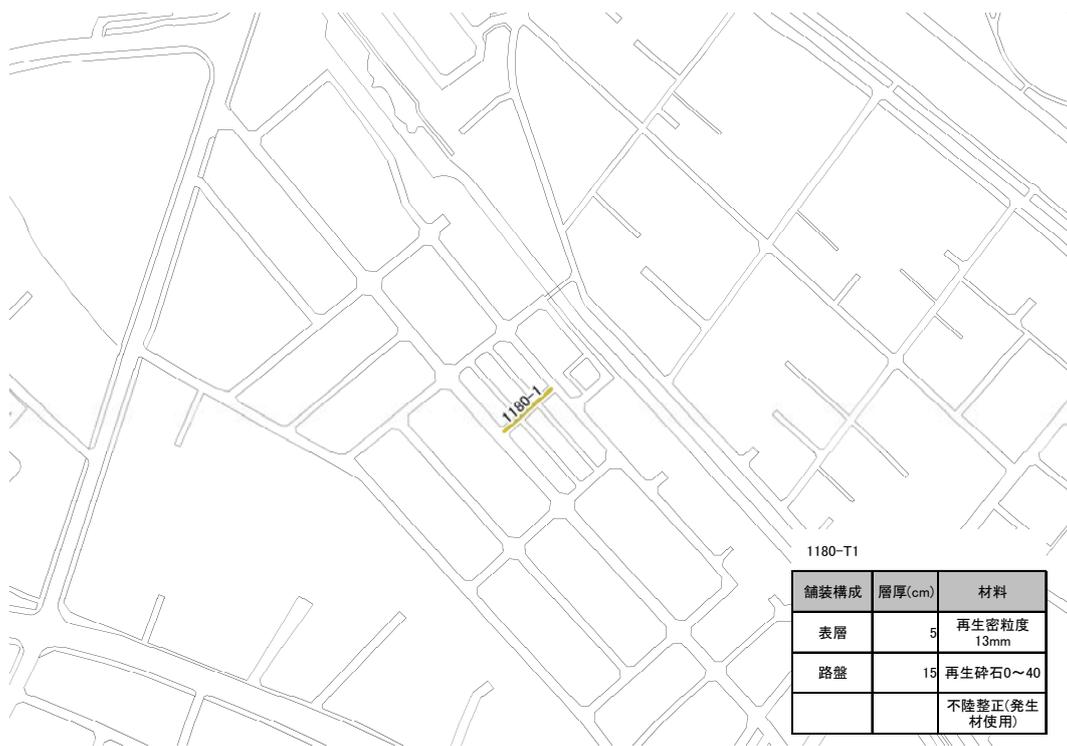
資図 2.2-36 市道 1180 号線

区間名	1180-1
延長区間	0-42
延長(m)	42
舗装タイプ	1180-T1
舗装厚(m)	0.20
路床改良有無	×
液状化被害有無	○
被害数	2
被害程度	クラック
噴砂発生有無	×
被害ランク	中
最大水平変位(cm)	1.0
最大鉛直変位(cm)	不明
液状化層厚(m)	8.3
非液状化層厚(m)	2.2
地下水位(m)	1.5
PL 値	22.6
液状化層厚(m) (舗装構成、地下水位を考慮)	8.3
非液状化層厚(m) (舗装構成、地下水位を考慮)	2.2
液状化層/非液状化層厚 (舗装構成、地下水位を考慮)	3.8
埋立地	○
埋立造成年(西暦)	1969
下水道直上被害有無	×
下水道直上被害数	
下水道直上被害の 最大鉛直変位(cm)

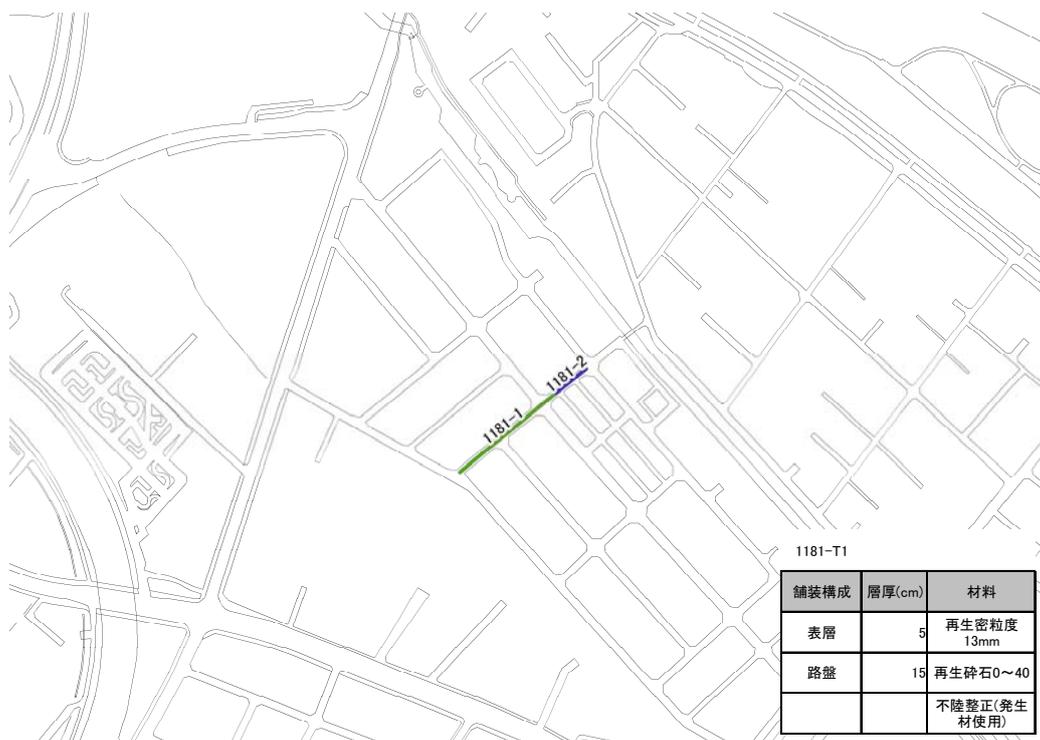
資図 2.2-37 市道 1181 号線

区間名	1181-1	1181-2
延長区間	0-100	100-131
延長(m)	100	31
舗装タイプ	1181-T1	1181-T1
舗装厚(m)	0.20	0.20
路床改良有無	×	×
液状化被害有無	○	○
被害数	7	5
被害程度	クラック、 破損	クラック、 破損
噴砂発生有無	○	○
被害ランク	中	中
最大水平変位(cm)	4.5	
最大鉛直変位(cm)		
液状化層厚(m)	6.8	6.2
非液状化層厚(m)	1.8	2.1
地下水位(m)	0.9	1.4
PL 値	24.2	20.9
液状化層厚(m) (舗装構成、地下水位を考慮)	6.8	6.2
非液状化層厚(m) (舗装構成、地下水位を考慮)	1.8	2.1
液状化層/非液状化層厚 (舗装構成、地下水位を考慮)	3.8	3.0
埋立地	○	○
埋立造成年(西暦)	1969	1969
下水道直上被害有無	×	×
下水道直上被害数		
下水道直上被害の 最大鉛直変位(cm)

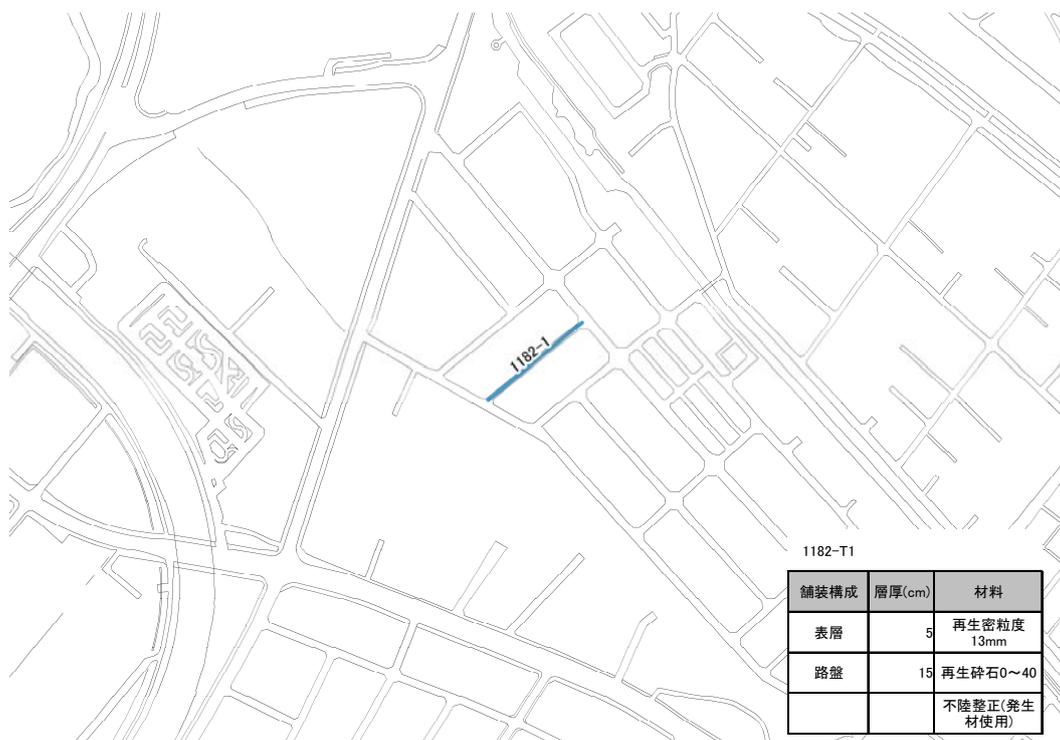
資図 2.2-38 市道 1182 号線

区間名	1182-1
延長区間	0-98
延長(m)	98
舗装タイプ	1182-T1
舗装厚(m)	0.20
路床改良有無	×
液状化被害有無	○
被害数	9
被害程度	クラック、破損、 隆起、沈下
噴砂発生有無	○
被害ランク	中
最大水平変位(cm)	2.2
最大鉛直変位(cm)	9.0
液状化層厚(m)	5.3
非液状化層厚(m)	1.7
地下水位(m)	0.7
PL 値	23.7
液状化層厚(m) (舗装構成、地下水位を考慮)	5.3
非液状化層厚(m) (舗装構成、地下水位を考慮)	1.7
液状化層/非液状化層厚 (舗装構成、地下水位を考慮)	3.1
埋立地	○
埋立造成年(西暦)	1906
下水道直上被害有無	○
下水道直上被害数	1
下水道直上被害の 最大鉛直変位(cm)

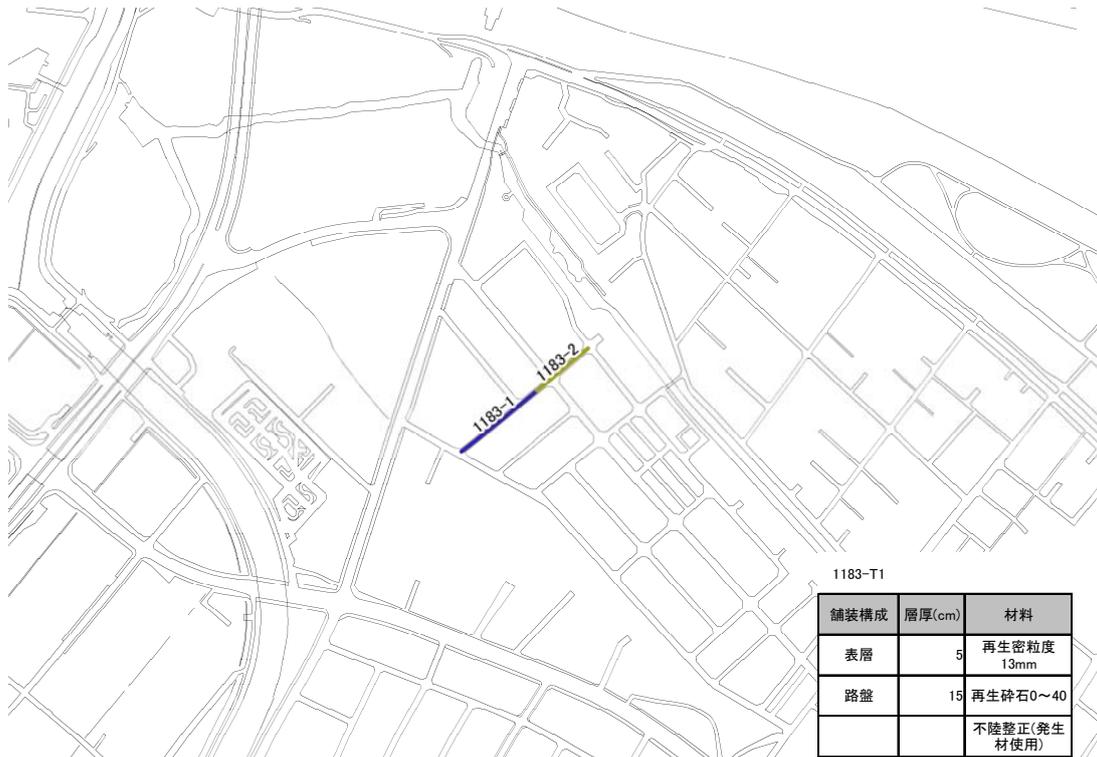
資図 2.2-39 市道 1183 号線

区間名	1183-1	1183-2
延長区間	0-100	100-168
延長(m)	100	68
舗装タイプ	1183-T1	1183-T1
舗装厚(m)	0.20	0.20
路床改良有無	×	×
液状化被害有無	○	○
被害数	5	18
被害程度	破損、沈下	クラック、破損、沈下
噴砂発生有無	○	○
被害ランク	中	中
最大水平変位(cm)		10.0
最大鉛直変位(cm)		6.0
液状化層厚(m)	3.9	4.7
非液状化層厚(m)	1.4	1.6
地下水位(m)	0.5	0.9
PL 値	23.4	22.1
液状化層厚(m) (舗装構成、地下水位を考慮)	3.9	4.7
非液状化層厚(m) (舗装構成、地下水位を考慮)	1.4	1.6
液状化層/非液状化層厚 (舗装構成、地下水位を考慮)	2.8	2.9
埋立地	○	○
埋立造成年(西暦)	1906	1906
下水道直上被害有無	○	○
下水道直上被害数	2	4
下水道直上被害の 最大鉛直変位(cm)

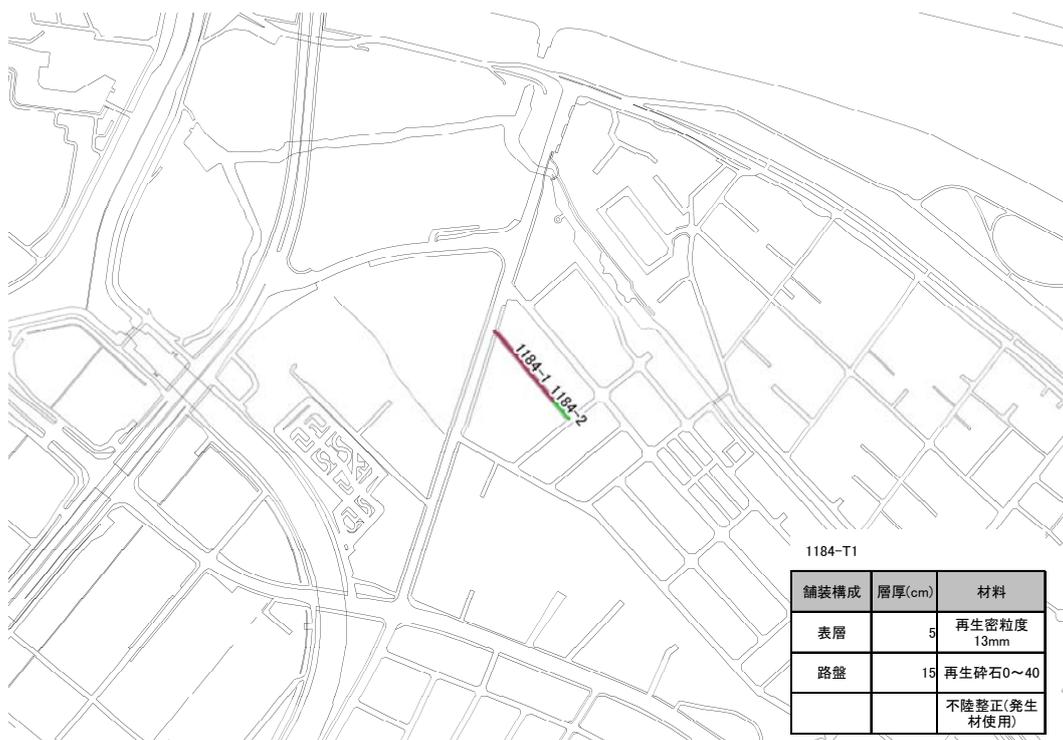
資図 2.2-40 市道 1184 号線

区間名	1184-1	1184-2
延長区間	0-100	100-122
延長(m)	100	22
舗装タイプ	1184-T1	1184-T1
舗装厚(m)	0.20	0.20
路床改良有無	×	×
液状化被害有無	○	○
被害数	5	5
被害程度	クラック、 破損	クラック、 破損
噴砂発生有無	○	○
被害ランク	中	中
最大水平変位(cm)	3.5	1.5
最大鉛直変位(cm)		
液状化層厚(m)	2.7	3.9
非液状化層厚(m)	1.1	1.4
地下水位(m)	0.3	0.5
PL 値	23.2	22.9
液状化層厚(m) (舗装構成、地下水位を考慮)	2.7	3.9
非液状化層厚(m) (舗装構成、地下水位を考慮)	1.1	1.4
液状化層/非液状化層厚 (舗装構成、地下水位を考慮)	2.5	2.8
埋立地	○	○
埋立造成年(西暦)	1906	1906
下水道直上被害有無	×	×
下水道直上被害数		
下水道直上被害の 最大鉛直変位(cm)

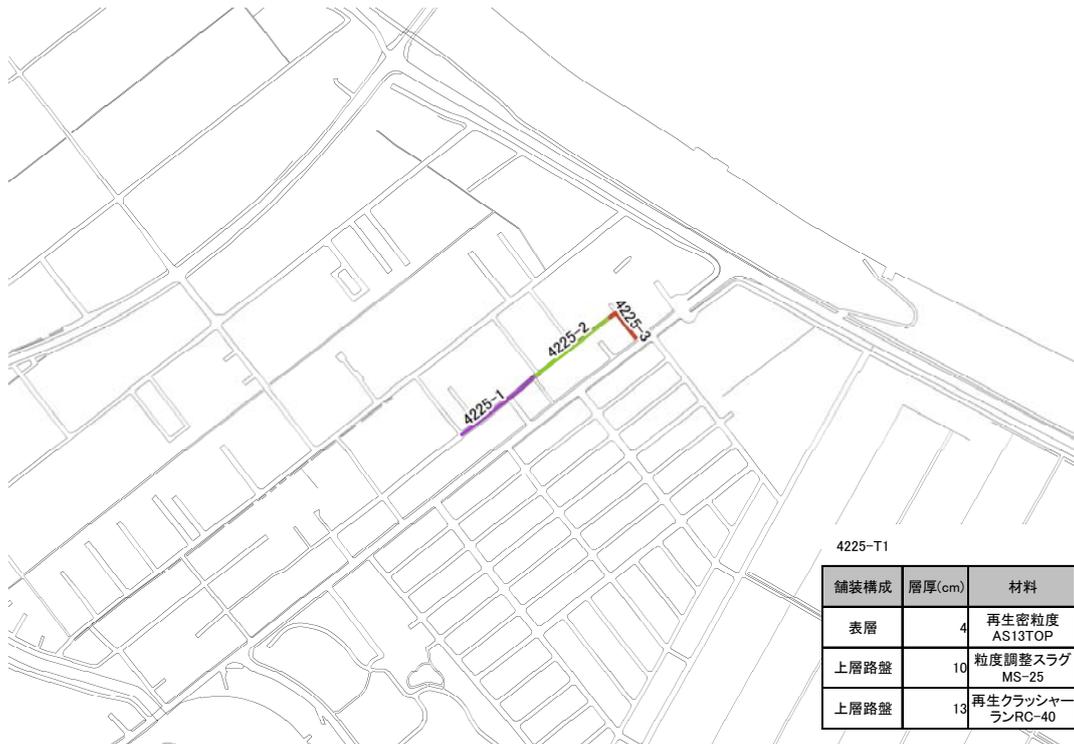
資図 2.2-41 市道 4225 号線

区間名	4225-1	4225-2	4225-3
延長区間	0-100	100-200	200-241
延長(m)	100	100	41
舗装タイプ	4225-T1	4225-T1	4225-T1
舗装厚(m)	0.27	0.27	0.27
路床改良有無	×	×	×
液状化被害有無	○	○	○
被害数	5	2	5
被害程度	クラック	クラック、 崩壊	クラック
噴砂発生有無			
被害ランク	中	中	中
最大水平変位(cm)	2.0	2.0	2.0
最大鉛直変位(cm)	不明		
液状化層厚(m)	8.4	4.9	3.4
非液状化層厚(m)	1.8	0.0	0.0
地下水位(m)	0.9	0.7	0.7
PL 値	13.0	9.4	8.0
液状化層厚(m) (舗装構成、地下水位を考慮)	8.4	4.2	2.7
非液状化層厚(m) (舗装構成、地下水位を考慮)	1.8	0.7	0.7
液状化層/非液状化層厚 (舗装構成、地下水位を考慮)	4.7	6.0	3.9
埋立地	○	○	○
埋立造成年(西暦)	1952	1952	1952
下水道直上被害有無	資料無し	資料無し	資料無し
下水道直上被害数			
下水道直上被害の 最大鉛直変位(cm)

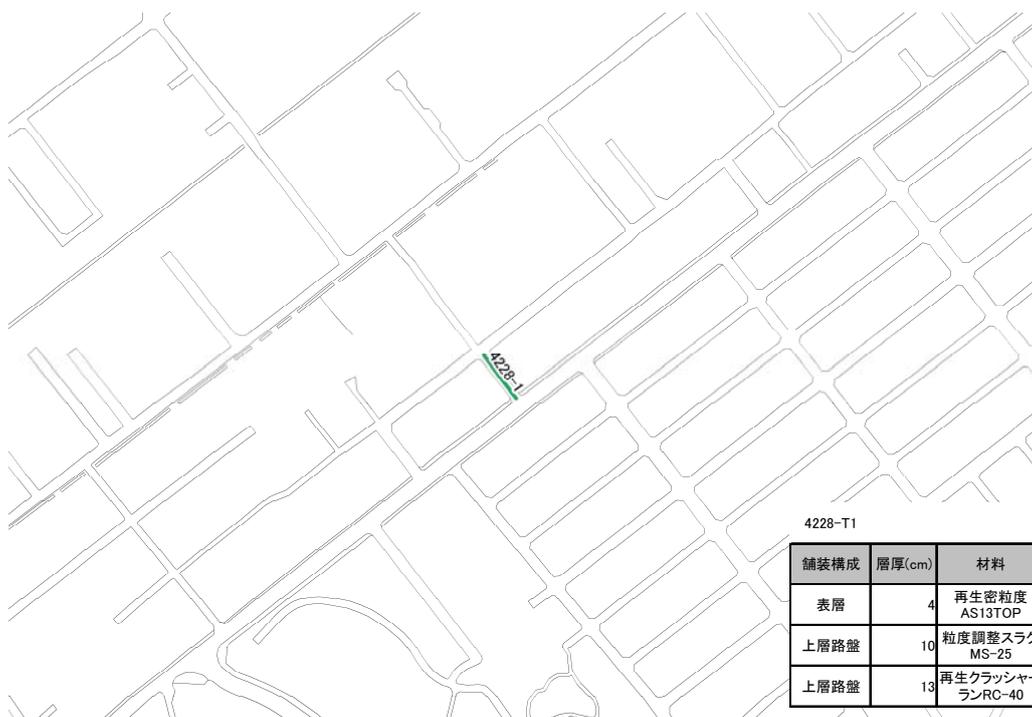
4228-T1

舗装構成	層厚(cm)	材料
表層	4	再生密粒度 AS13TOP
上層路盤	10	粒度調整スラグ MS-25
上層路盤	13	再生クラッシュヤ ランRC-40

区間名	4228-1
延長区間	0-29
延長(m)	29
舗装タイプ	4228-T1
舗装厚(m)	0.27
路床改良有無	×
液状化被害有無	○
被害数	1
被害程度	沈下
噴砂発生有無	
被害ランク	中
最大水平変位(cm)	
最大鉛直変位(cm)	不明
液状化層厚(m)	13.4
非液状化層厚(m)	2.0
地下水位(m)	1.3
PL 値	20.2
液状化層厚(m) (舗装構成、地下水位を考慮)	13.4
非液状化層厚(m) (舗装構成、地下水位を考慮)	2.0
液状化層/非液状化層厚 (舗装構成、地下水位を考慮)	6.7
埋立地	○
埋立造成年(西暦)	1952
下水道直上被害有無	資料無し
下水道直上被害数	
下水道直上被害の 最大鉛直変位(cm)

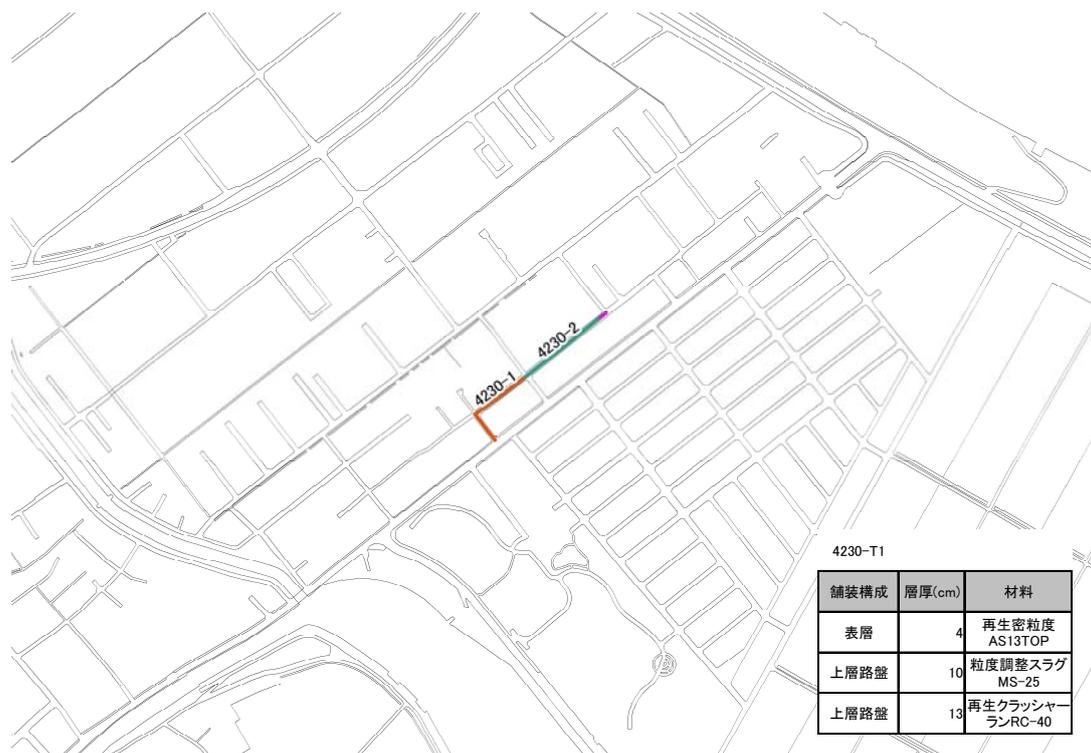
資図 2.2-43 市道 4230 号線

区間名	4230-1	4230-2	4230-3
延長区間	0-100	100-200	200-207
延長(m)	100	100	7
舗装タイプ	4230-T1	4230-T1	4230-T1
舗装厚(m)	0.27	0.27	0.27
路床改良有無	×	×	×
液状化被害有無	○	○	○
被害数	4	7	1
被害程度	クラック	クラック、うねり	うねり
噴砂発生有無			
被害ランク	中	中	中
最大水平変位(cm)	30.0	2.0	
最大鉛直変位(cm)			
液状化層厚(m)	13.7	12.3	10.4
非液状化層厚(m)	2.0	2.3	2.4
地下水位(m)	1.4	1.2	1.0
PL 値	21.0	18.1	15.5
液状化層厚(m) (舗装構成、地下水位を考慮)	13.7	12.3	10.4
非液状化層厚(m) (舗装構成、地下水位を考慮)	2.0	2.3	2.4
液状化層/非液状化層厚 (舗装構成、地下水位を考慮)	6.9	5.3	4.3
埋立地	○	○	○
埋立造成年(西暦)	1952	1952	1952
下水道直上被害有無	資料無し	資料無し	資料無し
下水道直上被害数			
下水道直上被害の 最大鉛直変位(cm)

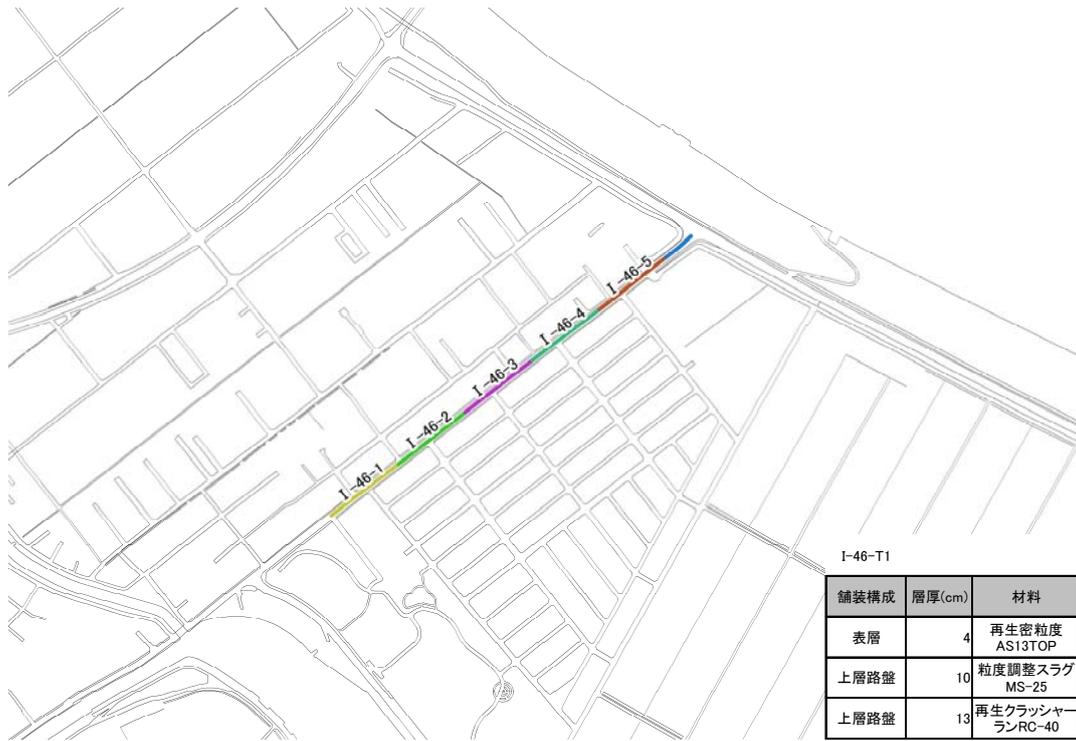
資図 2.2-44 市道 I-46 号線

区間名	I-46-1	I-46-2	I-46-3	I-46-4	I-46-5
延長区間	0-100	100-200	200-300	300-400	400-500
延長(m)	100	100	100	100	100
舗装タイプ	I-46-T1	I-46-T1	I-46-T1	I-46-T1	I-46-T1
舗装厚(m)	0.27	0.27	0.27	0.27	0.27
路床改良有無	×	×	×	×	×
液化化被害有無	○	○	○	○	○
被害数	4	4	4	8	8
被害程度	クラック	クラック	クラック	クラック	クラック
噴砂発生有無					
被害ランク	中	中	中	中	中
最大水平変位(cm)	4.0	8.0	10.0	4.0	5.0
最大鉛直変位(cm)	不明		不明	不明	
液化化層厚(m)	13.7	12.0	8.3	4.8	2.3
非液化化層厚(m)	2.1	2.6	2.1	0.1	0.0
地下水位(m)	1.4	1.2	0.9	0.8	0.8
PL 値	21.0	18.0	13.3	9.7	7.5
液化化層厚(m) (舗装構成、地下水位を考慮)	13.7	12.0	8.3	4.1	1.5
非液化化層厚(m) (舗装構成、地下水位を考慮)	2.1	2.6	2.1	0.8	0.8
液化化層/非液化化層厚 (舗装構成、地下水位を考慮)	6.5	4.6	4.0	5.1	1.9
埋立地	○	○	○	○	○
埋立造成年(西暦)	1952	1952	1952	1952	1952
下水道直上被害有無	資料無し	資料無し	資料無し	資料無し	資料無し
下水道直上被害数					
下水道直上被害の 最大鉛直変位(cm)

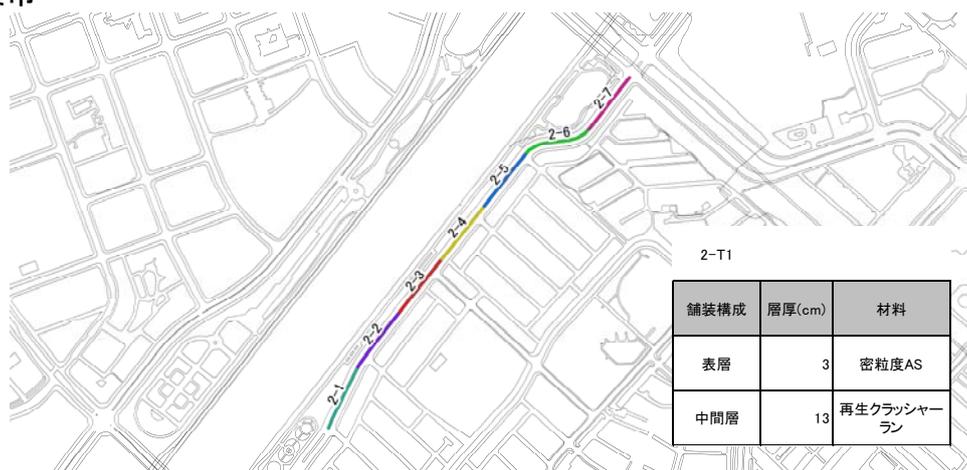
資図 2.3-1 真砂2号線

区間名	2-1	2-2	2-3	2-4	2-5	2-6	2-7
延長区間	0-100	100-200	200-300	300-400	400-500	500-600	600-695
延長(m)	100	100	100	100	100	100	95
舗装タイプ	2-T1	2-T1	2-T1	2-T1	2-T1	2-T1	2-T1
舗装厚	0.16	0.16	0.16	0.16	0.16	0.16	0.16
路床改良有無	×	×	×	×	×	×	×
液状化被害有無						○	○
被害数						6	1
被害程度						段差、舗装開き	舗装開き
噴砂発生有無	○	○	○	○	○	○	○
被害ランク						中	中
最大水平変位(cm)						2	
最大鉛直変位(cm)						37	不明
液状化層厚(m)	9.33	4.30	1.37	6.68	14.00	18.00	16.00
非液状化層厚(m)	2.90	2.83	2.90	2.78	2.57	2.89	2.41
地下水位(m)	2.75	2.86	3.15	3.04	2.76	2.43	2.92
PL値	30.10	28.90	26.80	28.20	30.10	29.30	25.30
液状化層厚(m) (舗装構成、地下水位を考慮)	9.33	4.27	1.12	6.42	13.81	18.00	15.49
非液状化層厚(m) (舗装構成、地下水位を考慮)	2.9	2.86	3.15	3.04	2.76	2.89	2.92
液状化層/非液状化層厚 (舗装構成、地下水位を考慮)	3.22	1.49	0.36	2.11	5.00	6.23	5.30
埋立地	○	○	○	○	○	○	○
埋立造成年(西暦)	1975	1975	1975	1975	1975	1975	1975
下水道直上被害有無							
下水道直上被害数							
下水道直上被害の 最大鉛直変位(cm)

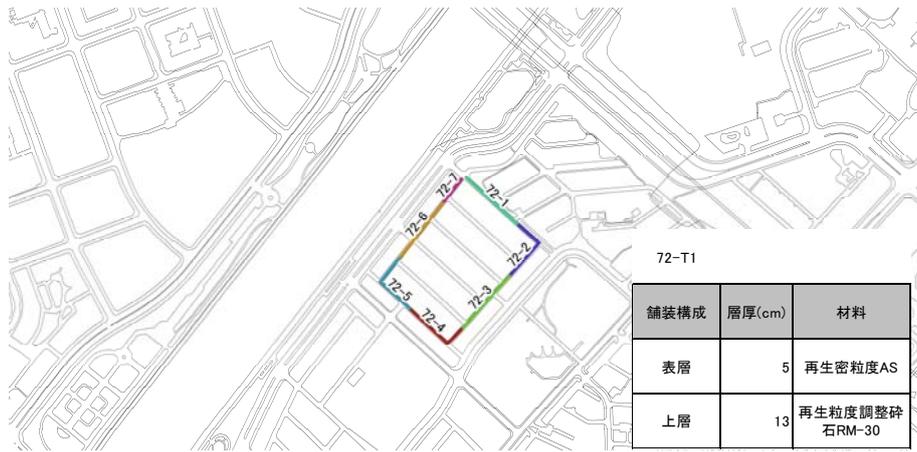
資図 2.3-2 磯辺 72 号線

区間名	72-1	72-2	72-3	72-4	72-5	72-6	72-7
延長区間	0-100	100-200	200-300	300-400	400-500	500-600	600-632
延長(m)	100	100	100	100	100	100	32
舗装タイプ	72-T1						
舗装厚	0.18	0.18	0.18	0.18	0.18	0.18	0.18
路床改良有無	×	×	×	×	×	×	×
液状化被害有無	○		○				
被害数	2		1				
被害程度	舗装浮き上がり		クラック				
噴砂発生有無	○	○	○	○	○	○	○
被害ランク	中		中				
最大水平変位(cm)			不明				
最大鉛直変位(cm)	2						
液状化層厚(m)	16.30	15.60	13.50	10.00	5.20	11.00	15.70
非液状化層厚(m)	2.17	1.96	1.75	1.73	2.37	2.43	2.38
地下水位(m)	2.25	1.97	1.83	1.77	2.14	2.63	2.50
PL値	32.00	34.00	37.00	38.00	30.80	31.00	31.20
液状化層厚(m) (舗装構成、地下水位を考慮)	16.22	15.59	13.42	9.96	5.20	10.80	15.58
非液状化層厚(m) (舗装構成、地下水位を考慮)	2.25	1.97	1.83	1.77	2.37	2.63	2.5
液状化層/非液状化層厚 (舗装構成、地下水位を考慮)	7.2	7.9	7.3	5.6	2.2	4.1	6.2
埋立地	○	○	○	○	○	○	○
埋立造成年(西暦)	1975	1975	1975	1975	1975	1975	1975
下水道直上被害有無							
下水道直上被害数							
下水道直上被害の 最大鉛直変位(cm)

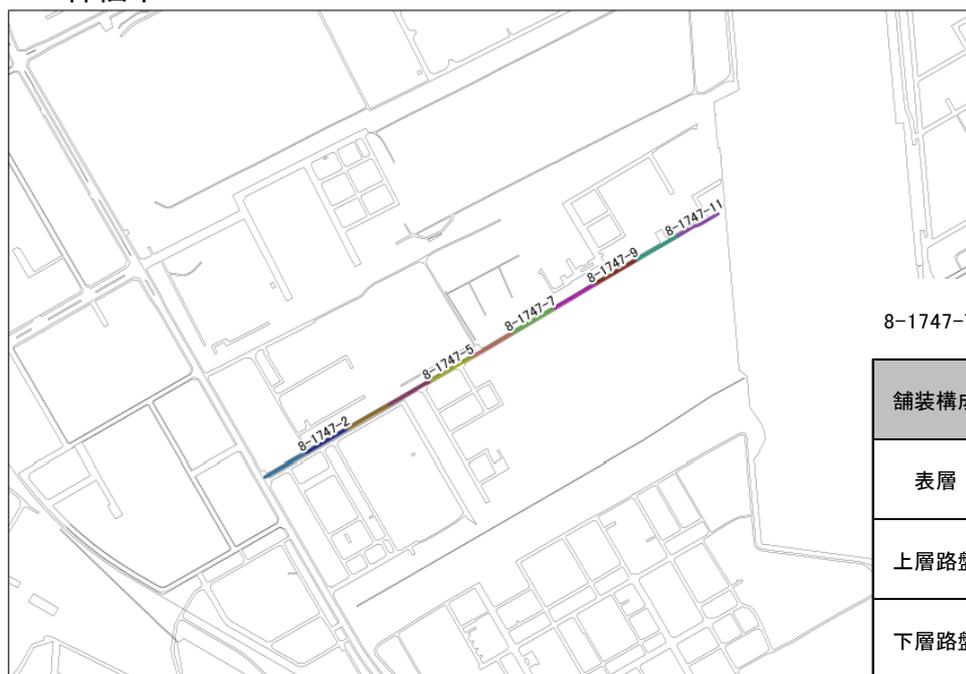
資図 2.4-1 市道 8-1747 号線

8-1747-T1

舗装構成	層厚(cm)	材料
表層	5	再生密粒度アスコン
上層路盤	10	鈇滓MS-25
下層路盤	30	鈇滓CS-40

区間名	8-1747-1	8-1747-2	8-1747-3	8-1747-4	8-1747-5	8-1747-6	8-1747-7	8-1747-8	8-1747-9	8-1747-10	8-1747-11
延長区間	0-100	100-200	200-300	300-400	400-500	500-600	600-700	700-800	800-900	900-1000	1000-1095
延長(m)	100	100	100	100	100	100	100	100	100	100	95
舗装タイプ	8-1747-T1	8-1747-T1	8-1747-T1	8-1747-T1	8-1747-T1	8-1747-T1	8-1747-T1	8-1747-T1	8-1747-T1	8-1747-T1	8-1747-T1
舗装厚(m)	0.45	0.45	0.45	0.45	0.45	0.45	0.45	0.45	0.45	0.45	0.45
路床改良有無	×	×	×	×	×	×	×	×	×	×	×
液状化被害有無(車道部)	○	○	○	○	○	○	○	○	○	○	○
被害数	2	2	5	5	5	4	2	3	3	5	5
被害程度	隆起、波打起伏	亀裂、段差	段差、波打沈下、亀裂	亀裂、沈下、段差	亀裂、段差	沈下、隆起、波打沈下	亀裂、隆起	隆起、波打沈下	隆起、亀裂、段差	隆起、段差、亀裂	亀裂、傾斜
噴砂発生有無											
被害ランク	中	中	中	中	中	中	中	中	中	中	中
最大水平変位(cm)		1		1	1				3		30
最大鉛直変位(cm)		10	10	8	25	20	10	20	20	48	
液状化層厚(m)	9.00	9.20	9.50	9.70	9.80	9.90	10.00	10.00	10.00	10.00	10.00
非液状化層厚(m)	0.50	0.60	0.60	0.70	0.90	1.00	1.30	1.60	1.80	2.10	2.50
地下水位(m)	1.10	1.10	1.10	1.20	1.30	1.30	1.40	1.50	1.60	1.70	1.70

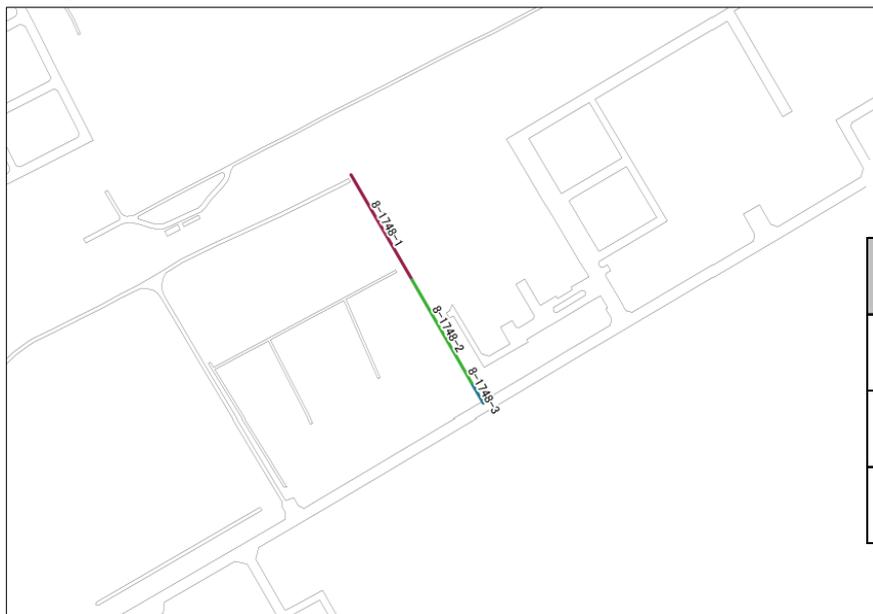
資図 2.4-2 市道 8-1748 号線

8-1748-T1

舗装構成	層厚(cm)	材料
表層	5	再生密粒度アスコン
上層路盤	10	鈹滓MS-25
下層路盤	30	鈹滓CS-40

区間名	8-1748-1	8-1748-2	8-1748-3
延長区間	0-100	100-200	200-217
延長(m)	100	100	17
舗装タイプ	8-1748-T1	8-1748-T1	8-1748-T1
舗装厚(m)	0.45	0.45	0.45
路床改良有無	×	×	×
液状化被害有無(車道部)	○	○	○
被害数	1	2	1
被害程度	波打、亀裂	波打、亀裂	段差
噴砂発生有無			
被害ランク	中	中	中
最大水平変位(cm)		5	
最大鉛直変位(cm)			56
液状化層厚(m)	9.60	9.80	9.90
非液状化層厚(m)	1.40	1.40	1.40
地下水位(m)	1.70	1.60	1.50
PL 値	30.80	31.00	31.00
液状化層厚(m) (舗装構成、地下水位を考慮)	9.30	9.60	9.80
非液状化層厚(m) (舗装構成、地下水位を考慮)	1.7	1.6	1.5
液状化層/非液状化層厚 (舗装構成、地下水位を考慮)	5.47	6.00	6.53
埋立地			
埋立造成年(西暦)			
下水道直上被害有無			
下水道直上被害数			
下水道直上被害の 最大鉛直変位(cm)			
道路周辺状況

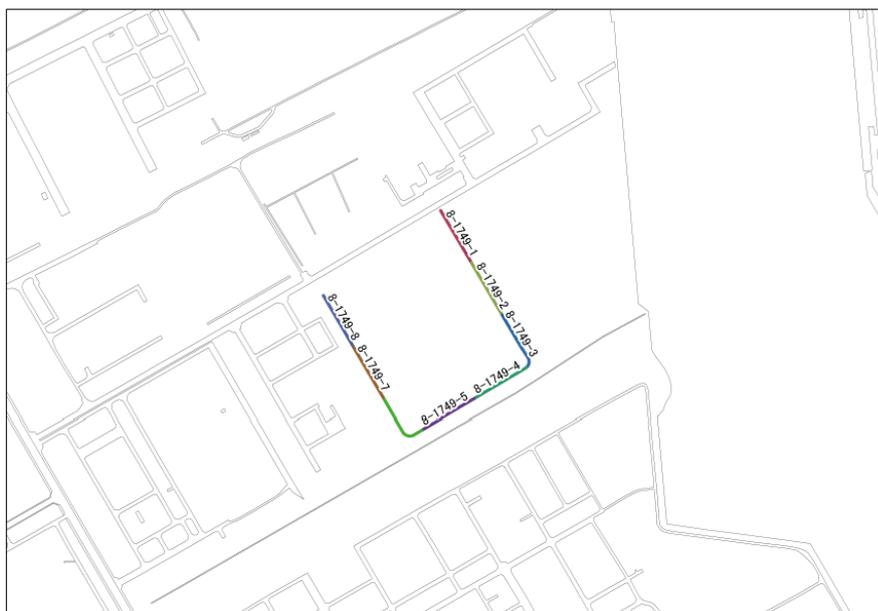
資図 2.4-3 市道 8-1749 号線

8-1749-T1

舗装構成	層厚(cm)	材料
表層	5	再生密粒度アスコン
上層路盤	10	鈹滓MS-25
下層路盤	30	鈹滓CS-40

区間名	8-1749-1	8-1749-2	8-1749-3	8-1749-4	8-1749-5	8-1749-6	8-1749-7	8-1749-8
延長区間	0-100	100-200	200-300	300-400	400-500	500-600	600-700	700-795
延長(m)	100	100	100	100	100	100	100	95
舗装タイプ	8-1749-T1							
舗装厚(m)	0.45	0.45	0.45	0.45	0.45	0.45	0.45	0.45
路床改良有無	×	×	×	×	×	×	×	×
液化化被害有無(車道部)	○	○	○	○	×	○	×	○
被害数	3	2	3	1	0	2	0	1
被害程度	亀裂、波打起伏	亀裂、波打沈下	亀裂、波打沈下	波打沈下、亀裂		亀裂、波打沈下		亀裂
噴砂発生有無								
被害ランク	中	中	中	中		中		中
最大水平変位(cm)	31	6						
最大鉛直変位(cm)								
液化化層厚(m)	10.10	10.30	10.50	10.60	10.60	10.40	10.30	10.10
非液化化層厚(m)	1.60	1.70	1.70	1.60	1.50	1.30	1.20	1.10
地下水位(m)	1.40	1.30	1.10	1.00	0.90	0.90	1.00	1.20
PL 値	30.90	31.00	31.20	31.40	31.60	31.70	31.80	31.80
液化化層厚(m) (舗装構成、地下水位を考慮)	10.10	10.30	10.50	10.60	10.60	10.40	10.30	10.00
非液化化層厚(m) (舗装構成、地下水位を考慮)	1.6	1.7	1.7	1.6	1.5	1.3	1.2	1.2
液化化層/非液化化層厚 (舗装構成、地下水位を考慮)	6.31	6.06	6.18	6.63	7.07	8.00	8.58	8.33
埋立地								
埋立造成年(西暦)								
下水道直上被害有無								
下水道直上被害数								
下水道直上被害の 最大鉛直変位(cm)

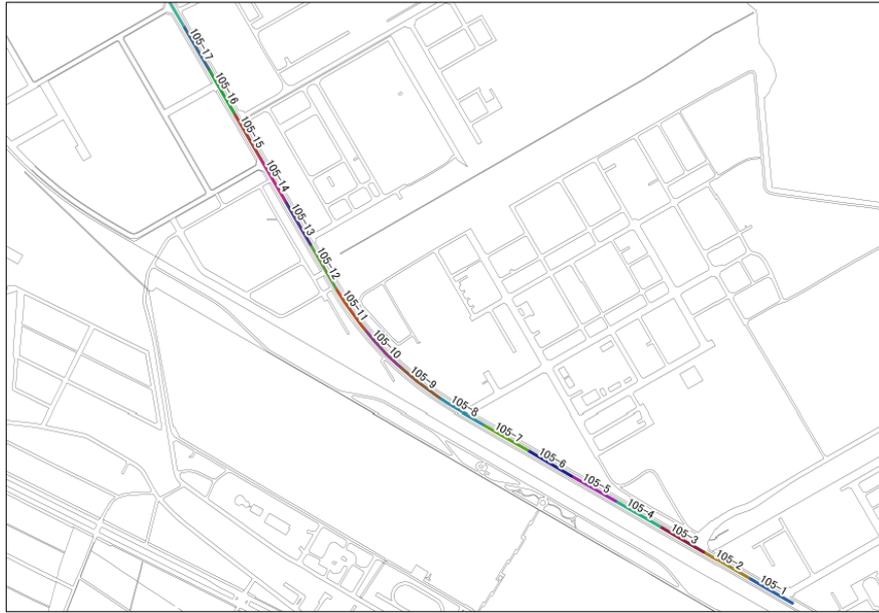
資図 2.4-4 市道 8-105 号線 (その 1)

区間名	8-105-1	8-105-2	8-105-3	8-105-4	8-105-5	8-105-6	8-105-7	8-105-8	8-105-9	8-105-10
延長区間	0-100	100-200	200-300	300-400	400-500	500-600	600-700	700-800	800-900	900-1000
延長(m)	100	100	100	100	100	100	100	100	100	100
舗装タイプ	8-105-T1									
舗装厚(m)	0.45	0.45	0.45	0.45	0.45	0.45	0.45	0.45	0.45	0.45
路床改良有無	×	×	×	×	×	×	×	×	×	×
液化化被害有無(車道部)	○	○	○	○	×	○	×	○	○	×
被害数	2	2	1	3	0	2	0	3	1	0
被害程度	亀裂、凹み	凹み、亀裂	沈下、波打	亀裂、沈下		亀裂		亀裂、段差	沈下、波打	
噴砂発生有無										
被害ランク	中	中	中	中		中		中	中	
最大水平変位(cm)	15	3		13		4		1.5		
最大鉛直変位(cm)	18	18		13				3		
液化化層厚(m)	11.20	11.00	10.80	10.60	10.40	10.20	10.00	9.80	9.60	9.40
非液化化層厚(m)	3.90	3.70	3.40	3.20	3.00	2.70	2.50	2.30	2.00	1.80
地下水位(m)	0.00	0.00	0.00	0.10	0.20	0.20	0.30	0.40	0.40	0.50
PL 値	30.10	30.10	30.00	30.00	30.00	30.00	30.00	30.10	30.20	30.30
液化化層厚(m) (舗装構成、地下水位を考)	11.20	11.00	10.80	10.60	10.40	10.20	10.00	9.80	9.60	9.40
非液化化層厚(m) (舗装構成、地下水位を考)	3.9	3.7	3.4	3.2	3	2.7	2.5	2.3	2	1.8
液化化層/非液化化層厚 (舗装構成、地下水位を考)	2.87	2.97	3.18	3.31	3.47	3.78	4.00	4.26	4.80	5.22

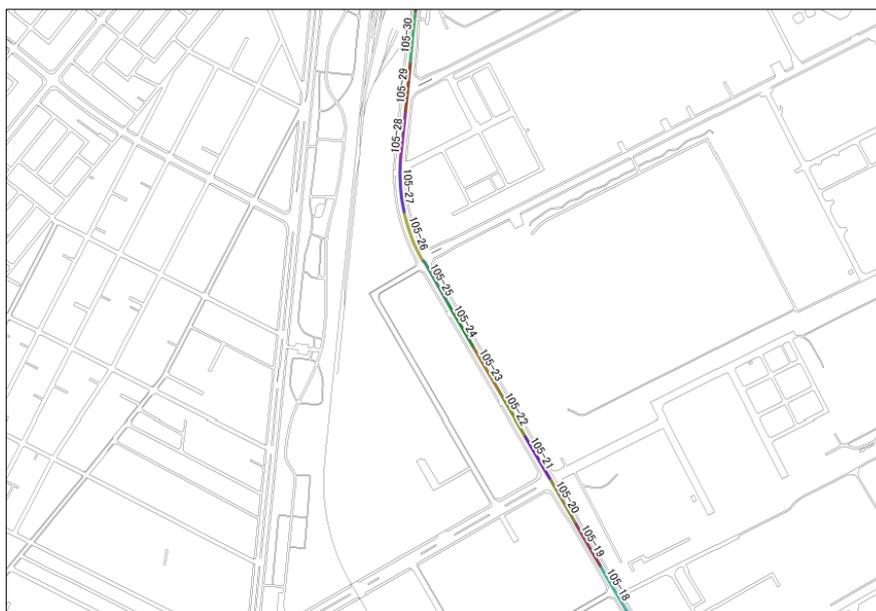
資図 2.4-5 市道 8-105 号線 (その 2)

区間名	8-105-11	8-105-12	8-105-13	8-105-14	8-105-15	8-105-16	8-105-17	8-105-18	8-105-19	8-105-20
延長区間	1000-1100	1100-1200	1200-1300	1300-1400	1400-1500	1500-1600	1600-1700	1700-1800	1800-1900	1900-2000
延長(m)	100	100	100	100	100	100	100	100	100	100
舗装タイプ	8-105-T1	8-105-T1	8-105-T1	8-105-T1	8-105-T1	8-105-T1	8-105-T1	8-105-T1	8-105-T1	8-105-T1
舗装厚(m)	0.45	0.45	0.45	0.45	0.45	0.45	0.45	0.45	0.45	0.45
路床改良有無	×	×	×	×	×	×	×	×	×	×
液状化被害有無(車道部)	○	○	○	○	○	○	別資料の工区であるため未整理	別資料の工区であるため未整理	別資料の工区であるため未整理	別資料の工区であるため未整理
被害数	1	1	1	4	2	1	0	0	0	0
被害程度	凹み	波打	隆起	波打、凹み	隆起、凹み、亀裂、段差	亀裂				
噴砂発生有無										
被害ランク	中	中	中	中	中	中				
最大水平変位(cm)						3				
最大鉛直変位(cm)	6		37	6	12					
液状化層厚(m)	9.30	9.20	9.10	9.00	8.80	8.60	8.30	8.10	7.90	7.70
非液状化層厚(m)	1.60	1.30	1.10	0.80	0.60	0.40	0.20	0.00	0.00	0.00
地下水位(m)	0.60	0.70	0.80	0.90	1.00	1.30	1.50	1.70	1.90	2.20
PL 値	30.60	31.00	31.50	32.00	32.40	32.90	33.30	33.60	34.00	34.40
液状化層厚(m) (舗装構成、地下水位を考慮)	9.30	9.20	9.10	8.90	8.40	7.70	7.00	6.40	6.00	5.50

非液状化層厚(m) (舗装構成、地下水位を考慮)	1.6	1.3	1.1	0.9	1	1.3	1.5	1.7	1.9	2.2
液状化層/非液状化層厚 (舗装構成、地下水位を考慮)	5.81	7.08	8.27	9.89	8.40	5.92	4.67	3.76	3.16	2.50
埋立地										
埋立造成年(西暦)										
下水道直上被害有無										
下水道直上被害数										
下水道直上被害の最大鉛直変位(cm)										
道路周辺状況

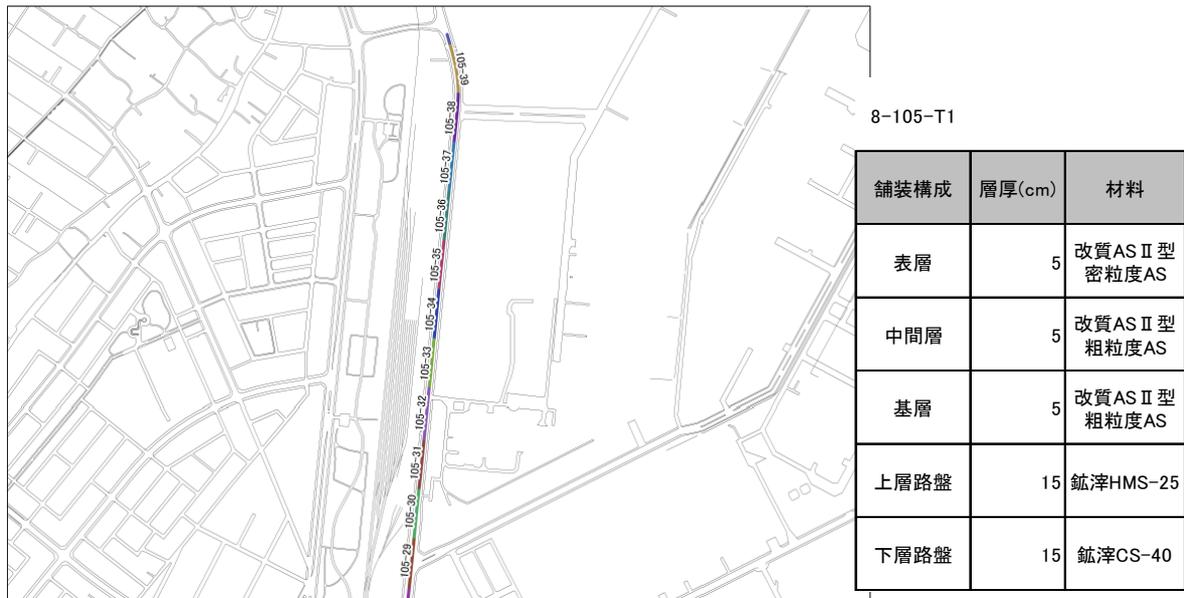
資図 2.4-6 市道 8-105 号線 (その 3)

区間名	8-105-21	8-105-22	8-105-23	8-105-24	8-105-25	8-105-26	8-105-27	8-105-28	8-105-29	8-105-30
延長区間	2000-2100	2100-2200	2200-2300	2300-2400	2400-2500	2500-2600	2600-2700	2700-2800	2800-2900	2900-3000
延長(m)	100	100	100	100	100	100	100	100	100	100
舗装タイプ	8-105-T1	8-105-T1	8-105-T1	8-105-T1	8-105-T1	8-105-T1	8-105-T1	8-105-T1	8-105-T1	8-105-T1
舗装厚(m)	0.45	0.45	0.45	0.45	0.45	0.45	0.45	0.45	0.45	0.45
路床改良有無	×	×	×	×	×	×	×	×	×	×
液状化被害有無(車道部)	別資料の工区であるため未整理	別資料の工区であるため未整理	別資料の工区であるため未整理	○	○	○	○	○	○	○
被害数	0	0	0	5	4	2	5	1	1	7
被害程度				亀裂、凹み	亀裂、凹み、段差	亀裂	段差、亀裂	亀裂	亀裂	亀裂
噴砂発生有無										
被害ランク				中	中	中	中	中	中	中
最大水平変位(cm)				1	10	2	2	1.5	1	2
最大鉛直変位(cm)					15		7			
液状化層厚(m)	7.60	7.50	7.40	7.40	7.50	7.70	8.00	8.30	8.50	8.40
非液状化層厚(m)	0.00	0.00	0.00	0.00	0.00	0.00	0.00	0.10	0.60	1.10
地下水位(m)	2.40	2.60	2.80	2.90	3.10	3.20	3.30	3.30	3.30	3.30
PL 値	34.70	34.90	35.00	35.10	35.10	34.90	34.20	33.10	31.60	29.80
液状化層厚(m) (舗装構成、地下水位を考慮)	5.20	4.90	4.60	4.50	4.40	4.50	4.70	5.10	5.80	6.20
