## 卷末資料 2 液状化被害の程度、道路諸 条件、地盤条件の整理結果

### 目次

1. 日立市（国道 245 号線）.....	資 2-5
2. 香取市.....	資 2-7
3. 千葉市.....	資 2-51
4. 神栖市.....	資 2-53
5. 浦安市.....	資 2-59

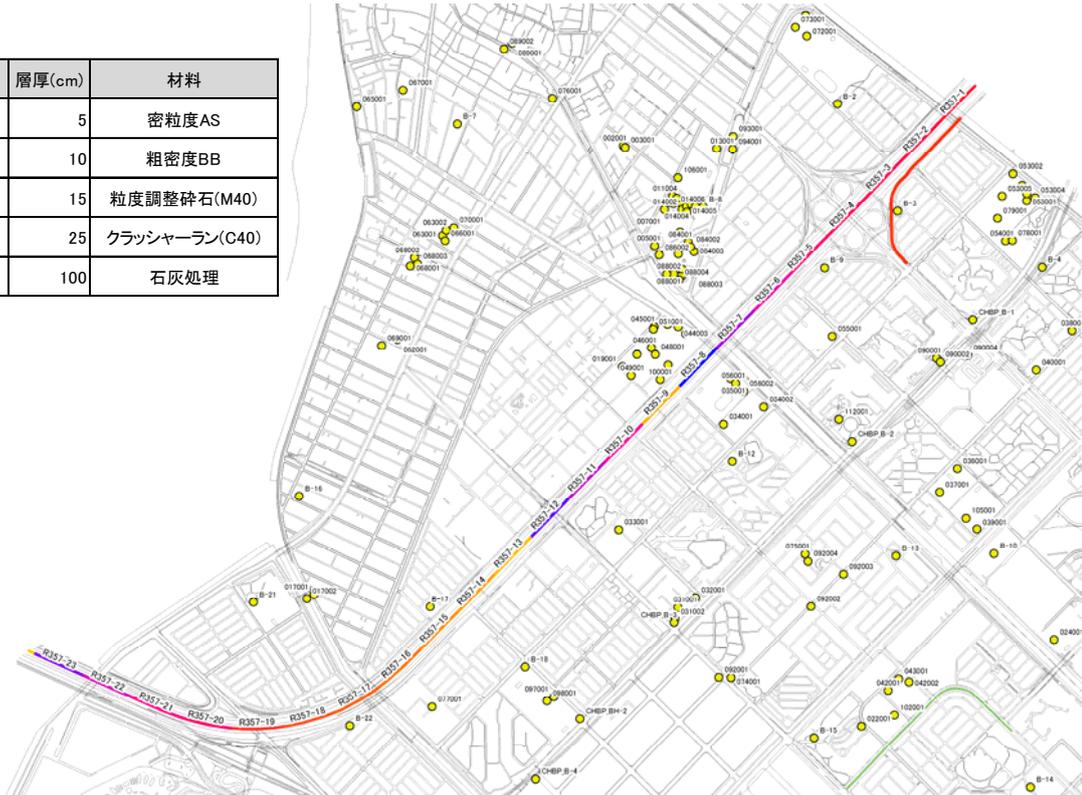
資図 2.5-1 国道 357 号線

R357-type1

舗装構成	層厚(cm)	材料
表層	5	密粒度AS
基礎	10	粗粒度BB
上層路盤	15	粒度調整碎石(M40)
下層路盤	25	クラッシャーラン(C40)
路床	100	石灰処理

区間名	R357-13	R357-14	R357-15	R357-16	R357-17	R357-18	R357-19	R357-20	R357-21	R357-22	R357-23	R357-24
延長区間	2400-2600	2600-2800	2800-3000	3000-3200	3200-3400	3400-3600	3600-3800	3800-4000	4000-4200	4200-4400	4400-4600	4600-4618
延長(m)	200	200	200	200	200	200	200	200	200	200	200	18
舗装タイプ	R357-type1											
舗装厚(m)	1.55	1.55	1.55	1.55	1.55	1.55	1.55	1.55	1.55	1.55	1.55	1.55
路床改良有無	○	○	○	○	○	○	○	○	○	○	○	○
液状化被害有無	×	×	×	×	×	×	×	×	×	×	×	×
被害数												
被害程度	-	-	-	-	-	-	-	-	-	-	-	-
噴砂発生有無	×	×	×	×	×	×	×	×	×	×	×	×
被害ランク	-	-	-	-	-	-	-	-	-	-	-	-
最大水平変位(cm)												
最大鉛直変位(cm)												
液状化層厚(m) (FL値)	0.0	0.0	1.8	4.8	6.7	8.1	9.4	10.6	10.4	8.7	5.9	1.00
非液状化層厚(m) (FL値)	9.7	9.9	9.3	8.1	6.5	3.7	0.4	0.0	0.0	0.0	0.0	3.50
地下水位(m)	3.2	3.3	2.5	1.4	1.6	2.2	2.8	3.4	3.7	3.2	2.4	1.7
PL値	0.60	0.00	5.30	13.30	8.50	2.90	0.30	0.00	0.00	1.00	5.60	8.70
液状化層厚(m) (舗装構成、地下水位を考慮)	0.00	0.00	1.82	4.76	6.72	8.05	7.06	7.19	6.71	5.45	3.47	1.00

非液状化層厚(m) (舗装構成、地下水位を考慮)	9.7	9.88	9.29	8.1	6.5	3.67	2.76	3.39	3.66	3.2	2.43	3.5
液状化層/非液状化層厚 (舗装構成、地下水位を考慮)	0.0	0.0	0.2	0.6	1.0	2.2	2.6	2.1	1.8	1.7	1.4	0.3
埋立地	○	○	○	○	○	○	○	○	○	○	○	○
埋立造成年(西暦)	1967	1967	1967	1967	1970	1975	1975	1975	1975	1970	1970	1970
下水道直上被害有無												
下水道直上被害数												
下水道直上被害の 最大鉛直変位(cm)

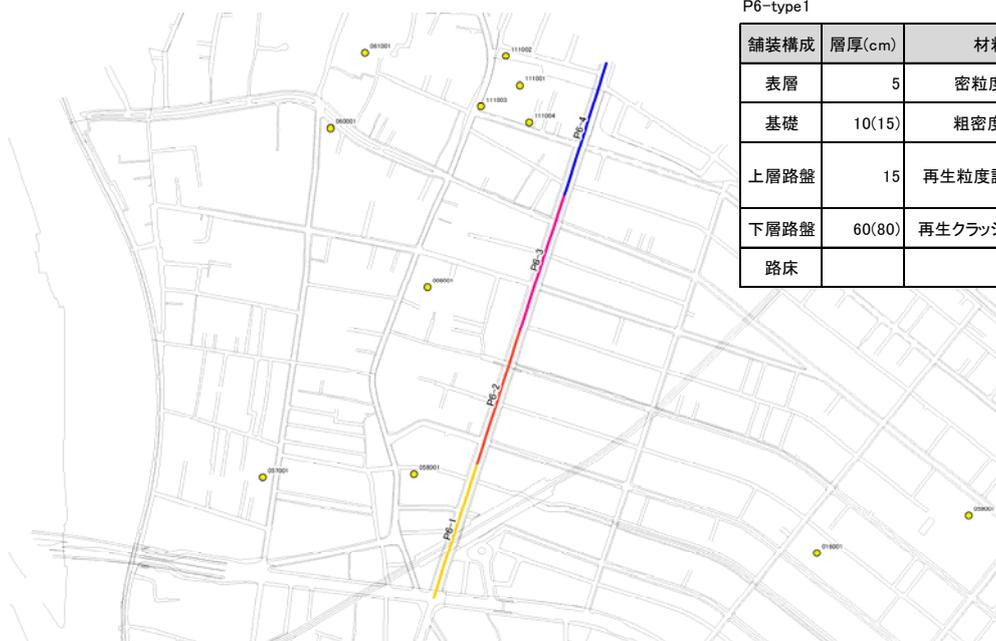
P6-type1

舗装構成	層厚(cm)	材料
表層	5	密粒度AS
基礎	10(15)	粗粒度BB
上層路盤	15	再生粒度調整碎石
下層路盤	60(80)	再生クラッシュヤーン
路床

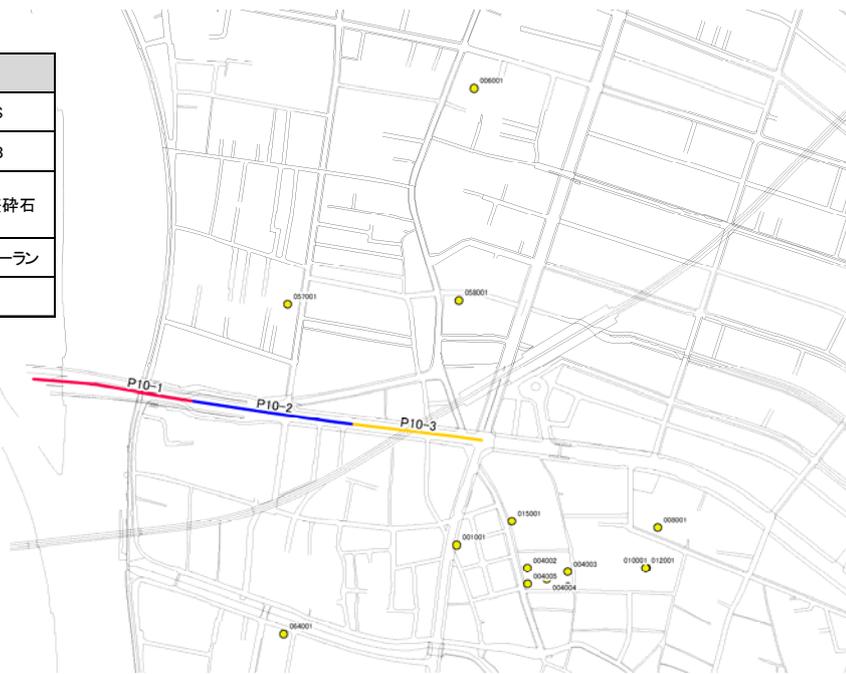
資図 2.5-3 県道 10 号線

舗装構成	層厚(cm)	材料
表層	5	密粒度AS
基礎	10(15)	粗密度BB
上層路盤	15	再生粒度調整碎石
下層路盤	60(80)	再生クラッシャーラン
路床

区間名	P10-1	P10-2	P10-3
延長区間	0-200	200-400	400-559
延長(m)	200	200	159
舗装タイプ	P10-type1	P10-type1	P10-type1
舗装厚(m)	0.9	0.9	0.9
路床改良有無	×	×	×
液状化被害有無	×	×	×
被害数			
被害程度	—	—	—
噴砂発生有無			
被害ランク	—	—	—
最大水平変位(cm)			
最大鉛直変位(cm)			
液状化層厚(m) (FL値)	0.00	0.00	0.00
非液状化層厚(m) (FL値)	0.3	1.1	1.7
地下水位(m)	2.0	2.0	1.4
PL値	6.20	3.10	3.00
液状化層厚(m) (舗装構成、地下水位を考慮)	0.00	0.00	0.00
非液状化層厚(m) (舗装構成、地下水位を考慮)	2	2	1.65
液状化層/非液状化層厚 (舗装構成、地下水位を考慮)	0.0	0.0	0.0
埋立地	×	×	×
埋立造成年(西暦)			
下水道直上被害有無			
下水道直上被害数			
下水道直上被害の 最大鉛直変位(cm)

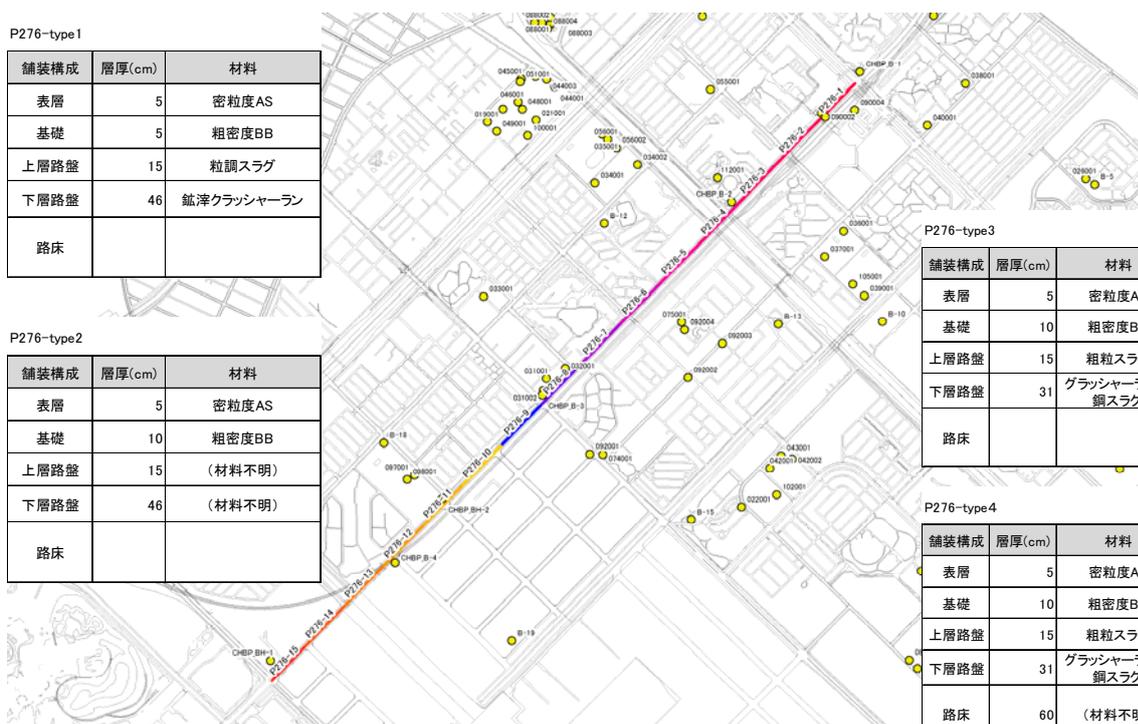
資図 2.5-5 県道 276 号線

舗装構成	層厚(cm)	材料
表層	5	密粒度AS
基礎	10	粗密度BB
上層路盤	15	粗粒スラグ
下層路盤	31	グラッサシャーラン鉄鋼スラグ
路床	60	(材料不明)

区間名	P276-1	P276-2	P276-3	P276-4	P276-5	P276-6	P276-7	P276-8	P276-9	P276-10	P276-11
延長区間	0-200	200-400	400-600	600-800	800-1000	1000-1200	1200-1400	1400-1600	1600-1800	1800-2000	2000-2200
延長(m)	200	200	200	200	200	200	200	200	200	200	200
舗装タイプ	P276-type1	P276-type1	P276-type2	P276-type3	P276-type2	P276-type2	P276-type2	P276-type4	P276-type4	P276-type4	P276-type4
舗装厚(m)	0.71	0.71	0.76	0.61	0.76	0.76	0.76	1.21	1.21	1.21	1.21
路床改良有無	×	×	×	×	×	×	×	○	○	○	○
液状化被害有無	○	×	×	○	×	○	×	○	×	○	×
被害数											
被害程度	噴砂(道路全面、通行可)	-	-	隆起	-	噴砂(片側1車線、通行可)	-	ひび割れ	-	隆起(マンホール浮き上がり)	-
噴砂発生有無	○					○					
被害ランク	小	-	-	小	-	小	-	小	-	小	-
最大水平変位(cm)											
最大鉛直変位(cm)											
液状化層厚(m)(FL値)	4.5	7.0	2.7	0.1	3.0	5.2	4.7	3.6	0.0	0.0	0.4
非液状化層厚(m)(FL値)	0.2	1.5	2.7	2.3	0.9	1.5	2.7	3.4	4.0	4.0	4.0
地下水位(m)	2.2	3.0	3.0	3.0	2.1	1.8	1.5	1.4	1.5	1.1	1.3
PL値	6.30	5.40	8.20	2.10	0.00	0.00	2.60	6.10	4.50	4.40	7.40
液状化層厚(m)(舗装構成、地下水位を考慮)	2.57	5.50	2.36	0.00	1.83	4.88	4.66	3.57	0.00	0.00	0.35

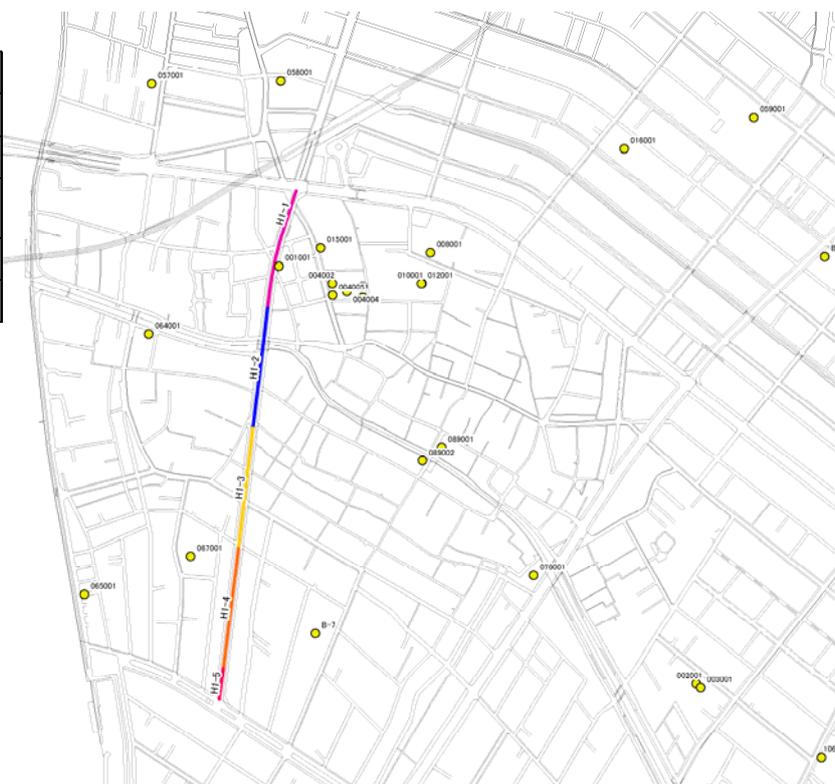
資図 2.5-6 幹線1号線

舗装構成	層厚(cm)	材料
表層	5	密粒度AS
基礎	10	粗粒度BB
上層路盤	15	再生粒度調整碎石
下層路盤	60	再生クラッシャーラン
路床

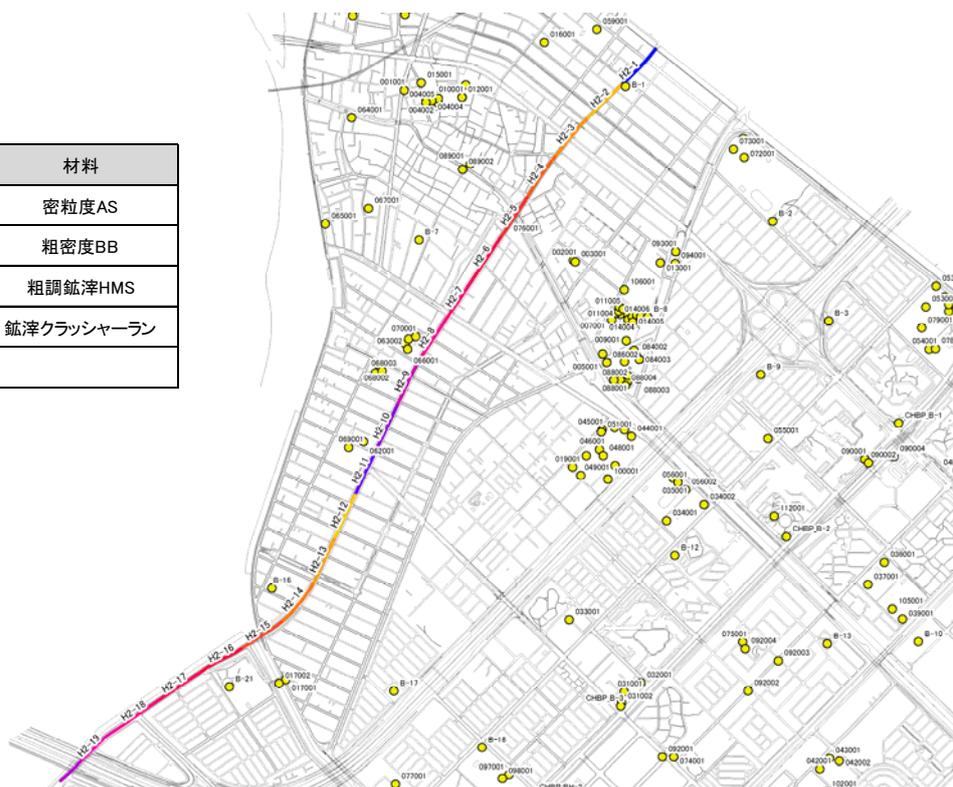
資図 2.5-7 幹線 2 号線

舗装構成	層厚(cm)	材料
表層	5	密粒度AS
基礎	5	粗密度BB
上層路盤	15	粗調鉱滓HMS
下層路盤	20	鉱滓クラッシャーラン
路床

区間名	H2-1	H2-2	H2-3	H2-4	H2-5	H2-6	H2-7	H2-8	H2-9	H2-10	H2-11	H2-12
延長区間	0-200	200-400	400-600	600-800	800-1000	1000-1200	1200-1400	1400-1600	1600-1800	1800-2000	2000-2200	2200-2400
延長(m)	200	200	200	200	200	200	200	200	200	200	200	200
舗装タイプ	H2-type1	H2-type1	H2-type1	H2-type1	H2-type1	H2-type1	H2-type1	H2-type1	H2-type1	H2-type1	H2-type1	H2-type1
舗装厚(m)	0.45	0.45	0.45	0.45	0.45	0.45	0.45	0.45	0.45	0.45	0.45	0.45
路床改良有無	×	×	×	×	×	×	×	×	×	×	×	×
液状化被害有無	○(ただし、被災箇所的位置は不明)											
被害数												
被害程度	ひび割れ、段差(最大1cm) (1箇所)											
噴砂発生有無												
被害ランク	小											
最大水平変位(cm)												
最大鉛直変位(cm)												
液状化層厚(m) (FL値)	0.4	0.0	0.0	0.0	0.0	0.0	0.0	0.0	0.0	0.0	0.1	0.0
非液状化層厚(m) (FL値)	3.5	2.0	2.0	2.0	2.0	2.0	3.8	6.7	9.8	12.7	15.7	18.0
地下水位(m)	2.3	2.5	2.5	2.5	1.9	1.5	1.3	1.4	1.9	1.7	1.4	1.8
PL値	0.00	1.30	1.30	0.00	0.00	8.70	18.50	20.10	8.20	0.80	0.10	0.00
液状化層厚(m) (舗装構成、地下水位を考慮)	0.37	0.00	0.00	0.00	0.00	0.00	0.00	0.00	0.00	0.00	0.08	0.00

区間名	H2-13	H2-14	H2-15	H2-16	H2-17	H2-18	H2-19	H2-20
延長区間	2400-2600	2600-2800	2800-3000	3000-3200	3200-3400	3400-3600	3600-3800	3800-3911
延長(m)	200	200	200	200	200	200	200	111
舗装タイプ	H2-type1	H2-type1	H2-type1	H2-type1	H2-type1	H2-type1	H2-type1	H2-type1
舗装厚(m)	0.45	0.45	0.45	0.45	0.45	0.45	0.45	0.45
路床改良有無	×	×	×	×	×	×	×	×
液状化被害有無	○(ただし、被災箇所の位置は不明)							
被害数								
被害程度	ひび割れ、段差(最大1cm) (1箇所)							
噴砂発生有無								
被害ランク	小							
最大水平変位(cm)								
最大鉛直変位(cm)								
液状化層厚(m) (FL値)	0.3	1.2	1.6	3.3	5.8	7.2	7.9	8.2
非液状化層厚(m) (FL値)	18.0	17.1	12.1	5.8	1.4	0.0	0.0	0.0
地下水位(m)	2.6	3.2	2.2	2.0	2.7	3.0	3.1	3.1
PL値	0.00	0.00	2.10	1.60	0.00	0.00	0.50	3.10
液状化層厚(m) (舗装構成、地下水位を考慮)	0.30	1.19	1.62	3.25	4.57	4.22	4.85	5.11
非液状化層厚(m) (舗装構成、地下水位を考慮)	18	17.13	12.13	5.79	2.66	3	3.09	3.07
液状化層/非液状化層厚 (舗装構成、地下水位を考慮)	0.0	0.1	0.1	0.6	1.7	1.4	1.6	1.7
埋立地	×	×	×	×	×	×	×	×
埋立造成年(西暦)								
下水道直上被害有無								
下水道直上被害数								
下水道直上被害の 最大鉛直変位(cm)

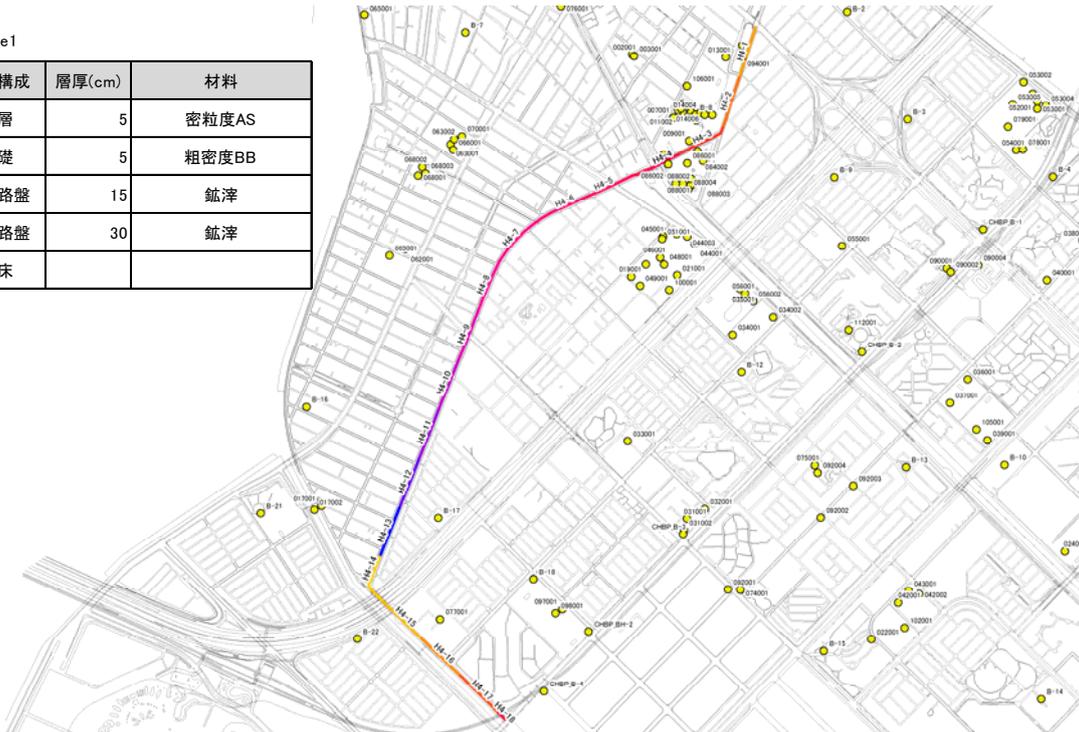
資図 2.5-9 幹線4号線

舗装構成	層厚(cm)	材料
表層	5	密粒度AS
基礎	5	粗密度BB
上層路盤	15	鈣滓
下層路盤	30	鈣滓
路床

区間名	H4-13	H4-14	H4-15	H4-16	H4-17	H4-18
延長区間	2400-2600	2600-2800	2800-3000	3000-3200	3200-3400	3400-3436
延長(m)	200	200	200	200	200	36
舗装タイプ	H4-type1	H4-type1	H4-type1	H4-type1	H4-type1	H4-type1
舗装厚(m)	0.55	0.55	0.55	0.55	0.55	0.55
路床改良有無	×	×	×	×	×	×
液状化被害有無	○(ただし、被災箇所的位置は不明)					
被害数						
被害程度	側溝の沈下 (2箇所)					
噴砂発生有無						
被害ランク	-					
最大水平変位(cm)						
最大鉛直変位(cm)						
液状化層厚(m) (FL値)	3.6	5.2	6.3	4.5	1.5	0.0
非液状化層厚(m) (FL値)	9.9	7.3	6.6	4.8	3.0	2.6
地下水位(m)	3.3	1.7	0.8	0.3	1.1	1.5
PL値	3.10	10.30	15.70	18.90	11.60	5.80
液状化層厚(m) (舗装構成、地下水位を考慮)	3.61	5.23	6.27	4.50	1.50	0.00
非液状化層厚(m) (舗装構成、地下水位を考慮)	9.93	7.29	6.61	4.79	2.95	2.55
液状化層/非液状化層厚 (舗装構成、地下水位を考慮)	0.4	0.7	0.9	0.9	0.5	0.0
埋立地	×	×	○	○	○	○
埋立造成年(西暦)			1967	1967	1967	1967
下水道直上被害有無						
下水道直上被害数						
下水道直上被害の 最大鉛直変位(cm)

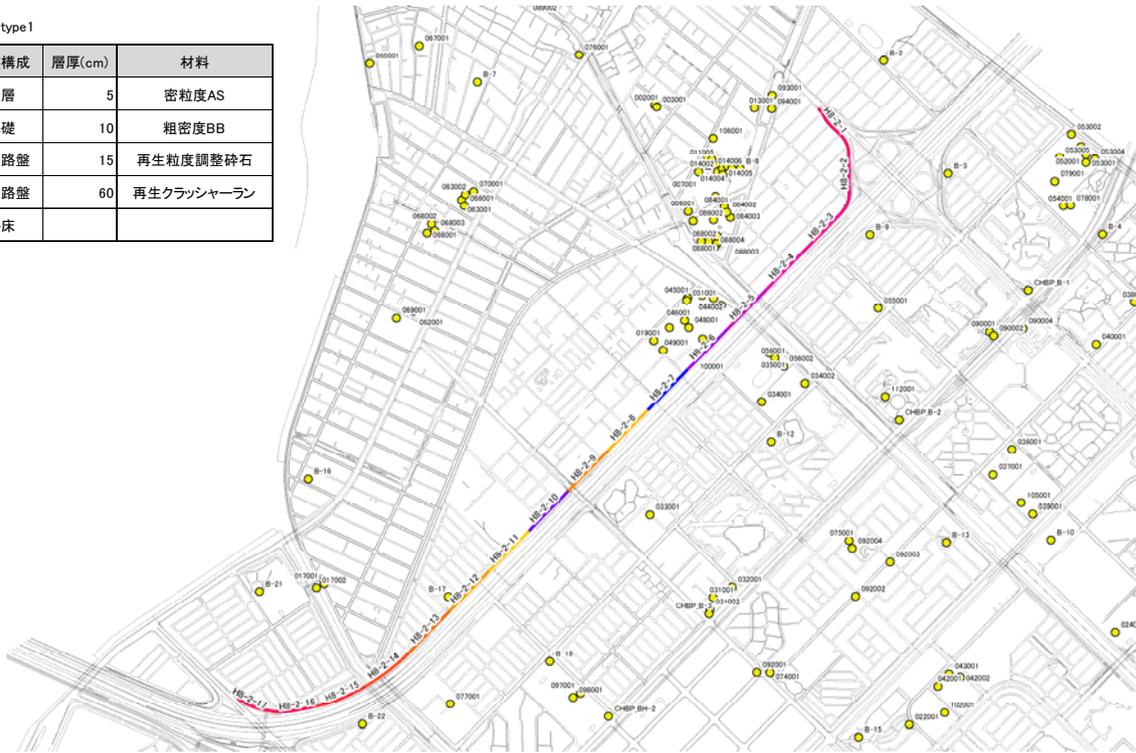
資図 2.5-14 幹線 8-2 号線

舗装構成	層厚(cm)	材料
表層	5	密粒度AS
基礎	10	粗粒度BB
上層路盤	15	再生粒度調整碎石
下層路盤	60	再生クラッシャーラン
路床

区間名	H8-2-13	H8-2-14	H8-2-15	H8-2-16	H8-2-17
延長区間	2400-2600	2600-2800	2800-3000	3000-3200	3200-3270
延長(m)	200	200	200	200	70
舗装タイプ	H8-2-type1	H8-2-type1	H8-2-type1	H8-2-type1	H8-2-type1
舗装厚(m)	0.9	0.9	0.9	0.9	0.9
路床改良有無	×	×	×	×	×
液状化被害有無	×	×	×	×	×
被害数					
被害程度	-	-	-	-	-
噴砂発生有無					
被害ランク	-	-	-	-	-
最大水平変位(cm)					
最大鉛直変位(cm)					
液状化層厚(m) (FL値)	3.20	5.50	7.00	8.20	8.70
非液状化層厚(m) (FL値)	9.30	7.50	5.10	1.70	0.00
地下水位(m)	2.4	1.5	1.8	2.2	2.6
PL値	7.60	11.20	5.90	2.70	1.30
液状化層厚(m) (舗装構成、地下水位を考慮)	3.20	5.50	7.00	7.70	6.10
非液状化層厚(m) (舗装構成、地下水位を考慮)	9.3	7.5	5.1	2.2	2.6
液状化層/非液状化層厚 (舗装構成、地下水位を考慮)	0.3	0.7	1.4	3.5	2.3
埋立地	○	○	○	○	○
埋立造成年(西暦)	1967	1967	1970	1970	1970
下水道直上被害有無					
下水道直上被害数					
下水道直上被害の 最大鉛直変位(cm)

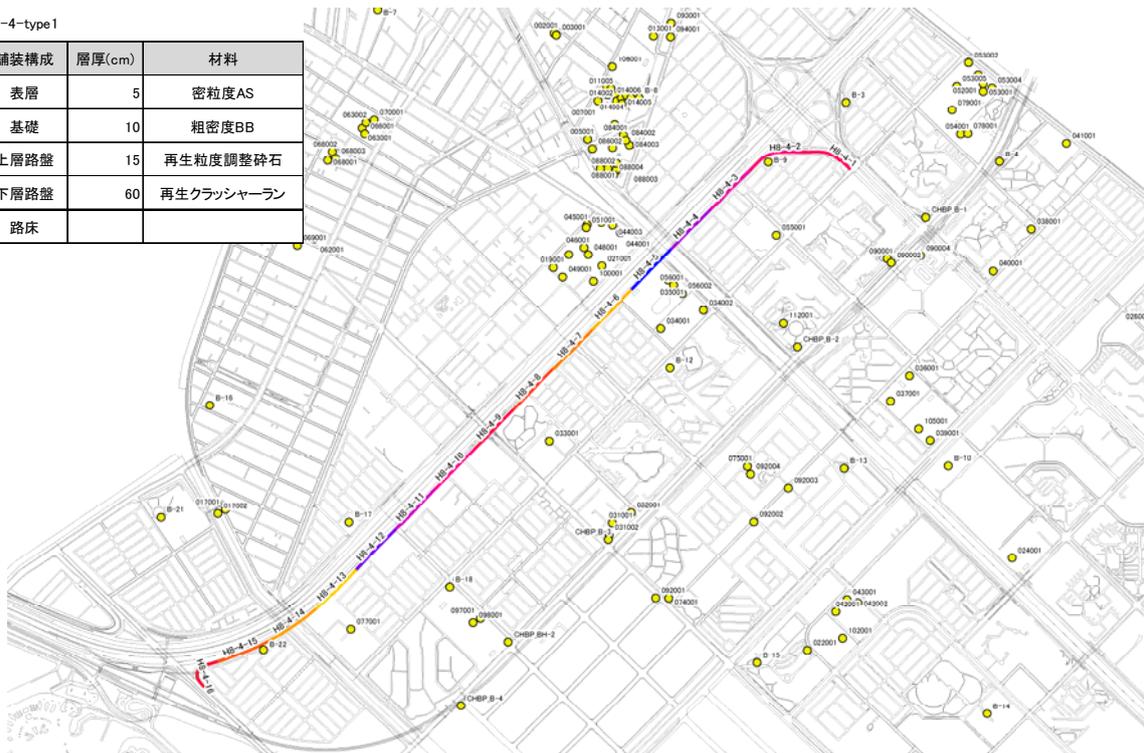
資図 2.5-16 幹線 8-4 号線

舗装構成	層厚(cm)	材料
表層	5	密粒度AS
基礎	10	粗粒度BB
上層路盤	15	再生粒度調整碎石
下層路盤	60	再生クラッシャーラン
路床

区間名	H8-4-13	H8-4-14	H8-4-15	H8-4-16
延長区間	2400-2600	2600-2800	2800-3000	3000-3136
延長(m)	200	200	200	136
舗装タイプ	H8-4-type1	H8-4-type1	H8-4-type1	H8-4-type1
舗装厚(m)	0.9	0.9	0.9	0.9
路床改良有無	×	×	×	×
液状化被害有無	×	×	×	×
被害数				
被害程度	—	—	—	—
噴砂発生有無				
被害ランク	—	—	—	—
最大水平変位(cm)				
最大鉛直変位(cm)				
液状化層厚(m) (FL値)	4.40	6.60	8.20	9.30
非液状化層厚(m) (FL値)	8.00	6.70	4.50	1.80
地下水位(m)	1.1	1.3	2.3	2.7
PL値	15.00	11.80	2.90	0.20
液状化層厚(m) (舗装構成、地下水位を考慮)	4.40	6.60	8.20	8.40
非液状化層厚(m) (舗装構成、地下水位を考慮)	8	6.7	4.5	2.7
液状化層/非液状化層厚 (舗装構成、地下水位を考慮)	0.6	1.0	1.8	3.1
埋立地				
埋立造成年(西暦)	1967	1967	1975	1975
下水道直上被害有無				
下水道直上被害数				
下水道直上被害の 最大鉛直変位(cm)

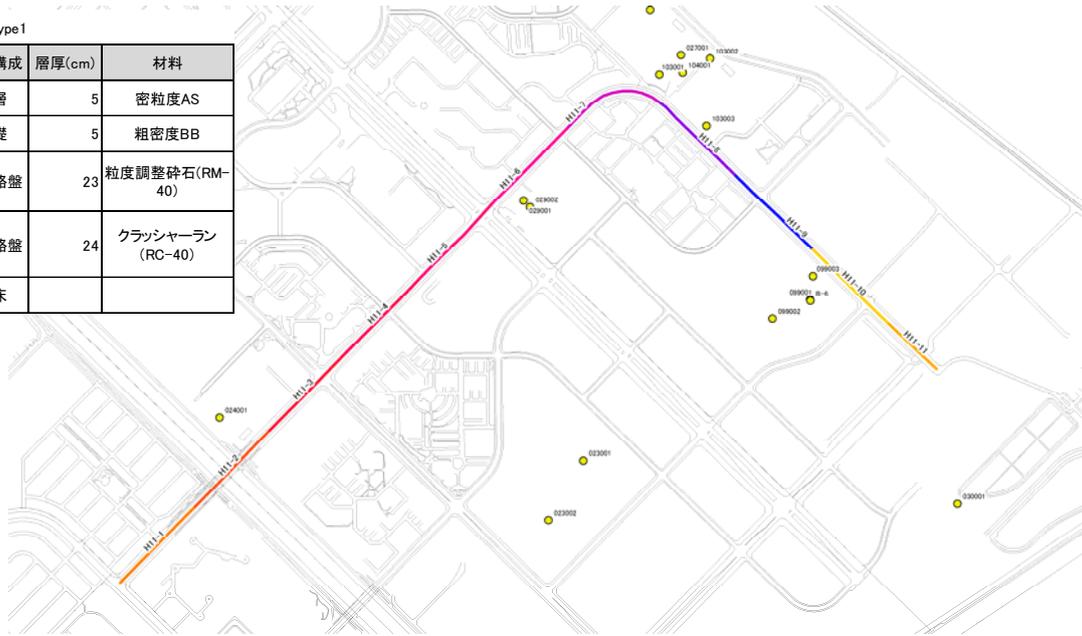
資図 2.5-19 幹線11号線

舗装構成	層厚(cm)	材料
表層	5	密粒度AS
基礎	5	粗粒度BB
上層路盤	23	粒度調整砕石(RM-40)
下層路盤	24	クラッシャーラン(RC-40)
路床

区間名	H11-1	H11-2	H11-3	H11-4	H11-5	H11-6	H11-7	H11-8	H11-9	H11-10
延長区間	0-200	200-400	400-600	600-800	800-1000	1000-1200	1200-1400	1400-1600	1600-1800	1800-2000
延長(m)	200	200	200	200	200	200	200	200	200	200
舗装タイプ	H11-type1	H11-type1	H11-type1	H11-type1	H11-type1	H11-type1	H11-type1	H11-type1	H11-type1	H11-type1
舗装厚(m)	0.57	0.57	0.57	0.57	0.57	0.57	0.57	0.57	0.57	0.57
路床改良有無	×	×	×	×	×	×	×	×	×	×
液状化被害有無	×	×	○	○	○	○	×	×	○	×
被害数			7	9	10				11	
被害程度	—	—	隆起 (5cm)、ひび 割れ、損壊	隆起・沈下 (3cm)、ひび 割れ、緑石 隆起沈下	隆起 (9cm)、沈 下、ひび割 れ	緑石変状 (傾き)	—	—	隆起 (8cm)、沈 下、ひび割 れ、緑石隆 起	—
噴砂発生有無										
被害ランク	—	—	小	小	小	小	—	—	小	—
最大水平変位(cm)										
最大鉛直変位(cm)			5	3	9				8	
液状化層厚(m) (FL値)	9.40	10.00	9.10	8.60	10.00	9.80	9.30	9.30	4.00	2.80
非液状化層厚(m) (FL値)	0.90	0.80	1.20	1.20	1.40	1.80	2.70	2.00	5.00	9.50
地下水位(m)	1.7	1.7	0.9	0	0	2	2.7	1.5	1.5	1.4
PL値	18.10	10.00	6.30	7.30	11.80	21.20	31.30	32.30	26.40	1.80
液状化層厚(m) (舗装構成、地下水位を考慮)	8.60	9.10	9.10	8.60	10.00	9.60	9.30	9.30	4.00	2.80

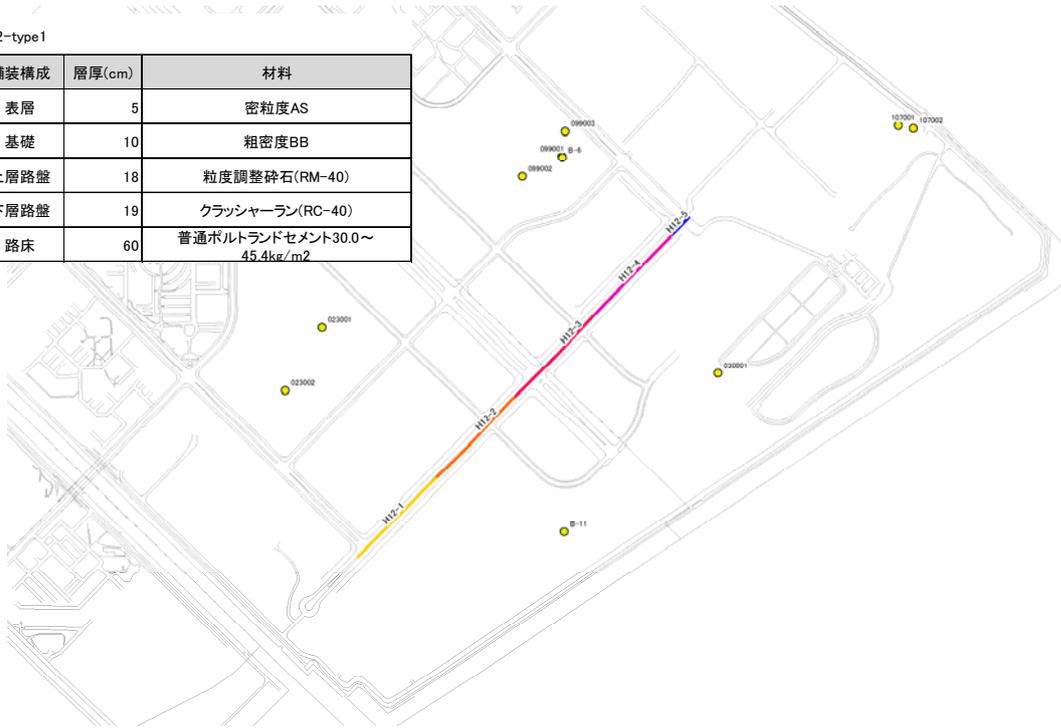
資図 2.5-20 幹線12号線

舗装構成	層厚(cm)	材料
表層	5	密粒度AS
基礎	10	粗密度BB
上層路盤	18	粒度調整碎石(RM-40)
下層路盤	19	クラッシャーラン(RC-40)
路床	60	普通ポルトランドセメント30.0～ 45.4kg/m <sup>2</sup>

区間名	H12-1	H12-2	H12-3	H12-4	H12-5
延長区間	0-200	200-400	400-600	600-800	800-839
延長(m)	200	200	200	200	39
舗装タイプ	H12-type1	H12-type1	H12-type1	H12-type1	H12-type1
舗装厚(m)	1.12	1.12	1.12	1.12	1.12
路床改良有無	○	○	○	○	○
液状化被害有無	×	×	×	×	×
被害数					
被害程度	-	-	-	-	-
噴砂発生有無					
被害ランク	-	-	-	-	-
最大水平変位(cm)					
最大鉛直変位(cm)					
液状化層厚(m) (FL値)	0.50	2.00	4.50	5.60	5.20
非液状化層厚(m) (FL値)	4.40	5.40	6.90	9.40	11.40
地下水位(m)	2	1.9	1.6	1.7	1.7
PL値	2.20	6.00	7.00	0.00	0.00
液状化層厚(m) (舗装構成、地下水位を考慮)	0.50	2.00	4.50	5.60	5.20
非液状化層厚(m) (舗装構成、地下水位を考慮)	4.4	5.4	6.9	9.4	11.4
液状化層/非液状化層厚 (舗装構成、地下水位を考慮)	0.1	0.4	0.7	0.6	0.5
埋立地	○	○	○	○	○
埋立造成年(西暦)	1980	1980	1980	1980	1980
下水道直上被害有無					
下水道直上被害数					
下水道直上被害の 最大鉛直変位(cm)

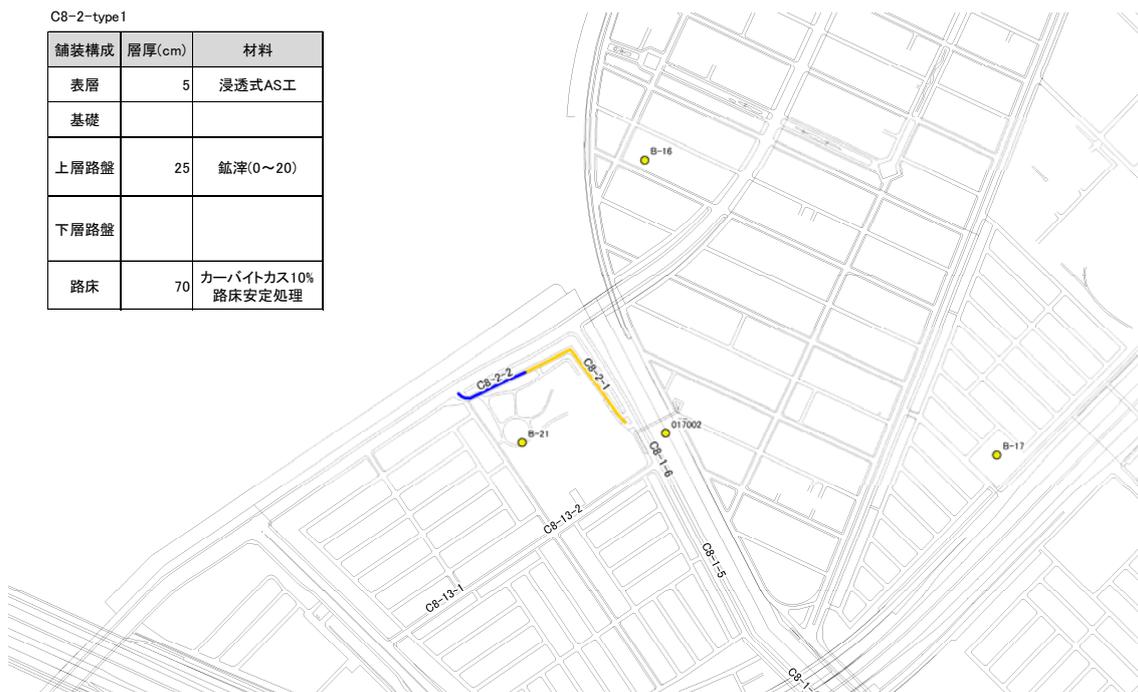
資図 2.5-29 8-2 号線

舗装構成	層厚(cm)	材料
表層	5	浸透式AS工
基礎		
上層路盤	25	鉱滓(0~20)
下層路盤		
路床	70	カーバイトカス10% 路床安定処理

区間名	C8-2-1	C8-2-2
延長区間	0-200	200-304
延長(m)	200	104
舗装タイプ	C8-2-type1	C8-2-type1
舗装厚(m)	1	1
路床改良有無	○	○
液状化被害有無	○	×
被害数	4	
被害程度	ひび割れ	—
噴砂発生有無		
被害ランク	小	—
最大水平変位(cm)		
最大鉛直変位(cm)		
液状化層厚(m) (FL値)	1.50	3.50
非液状化層厚(m) (FL値)	8.20	5.00
地下水位(m)	1.3	2
PL値	7.40	1.60
液状化層厚(m) (舗装構成、地下水位を考慮)	1.50	3.50
非液状化層厚(m) (舗装構成、地下水位を考慮)	8.2	5
液状化層/非液状化層厚 (舗装構成、地下水位を考慮)	0.2	0.7
埋立地	○	○
埋立造成年(西暦)	1970	1967
下水道直上被害有無	×	×
下水道直上被害数		
下水道直上被害の 最大鉛直変位(cm)

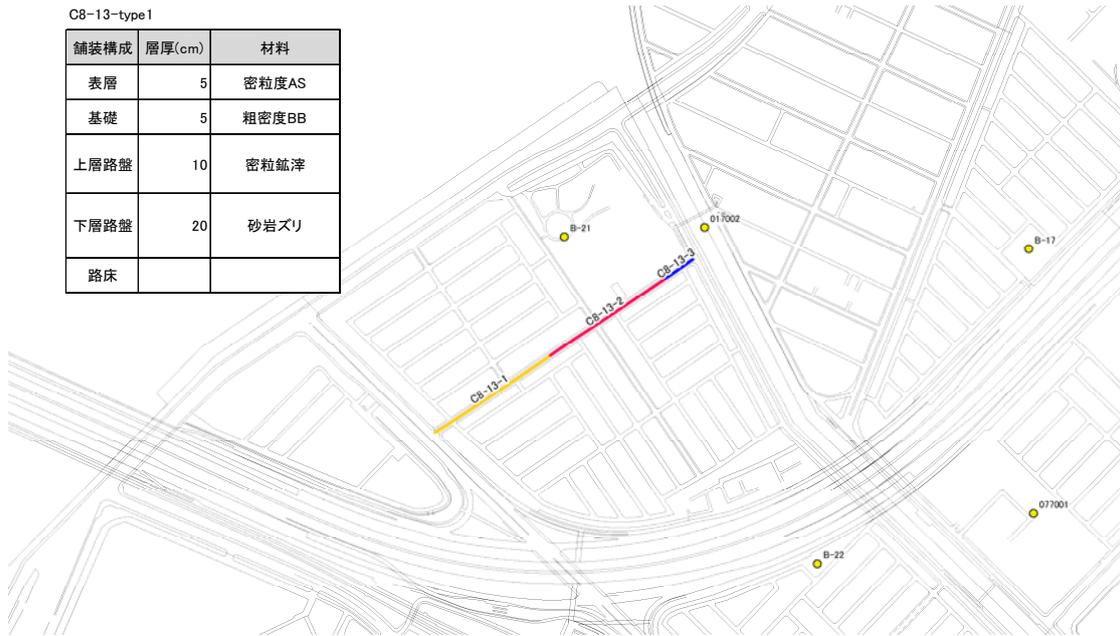
資図 2.5-30 8-13号線

舗装構成	層厚(cm)	材料
表層	5	密粒度AS
基礎	5	粗粒度BB
上層路盤	10	密粒鉱滓
下層路盤	20	砂岩ズリ
路床

区間名	C8-13-1	C8-13-2	C8-13-3
延長区間	0-200	200-400	400-446
延長(m)	200	200	46
舗装タイプ	C8-13-type1	C8-13-type1	C8-13-type1
舗装厚(m)	0.4	0.4	0.4
路床改良有無	×	×	×
液状化被害有無	○	○	×
被害数	4	4	
被害程度	ひび割れ、歩道の変状	ひび割れ	—
噴砂発生有無			
被害ランク	小	小	—
最大水平変位(cm)			
最大鉛直変位(cm)			
液状化層厚(m) (FL値)	7.00	2.90	0.10
非液状化層厚(m) (FL値)	0.00	3.20	6.20
地下水位(m)	2.3	0.5	0
PL値	1.90	11.80	18.80
液状化層厚(m) (舗装構成、地下水位を考慮)	4.70	2.90	0.10
非液状化層厚(m) (舗装構成、地下水位を考慮)	2.3	3.2	6.2
液状化層/非液状化層厚 (舗装構成、地下水位を考慮)	2.0	0.9	0.0
埋立地	○	○	○
埋立造成年(西暦)	1970	1970	1970
下水道直上被害有無	×	×	×
下水道直上被害数			
下水道直上被害の 最大鉛直変位(cm)

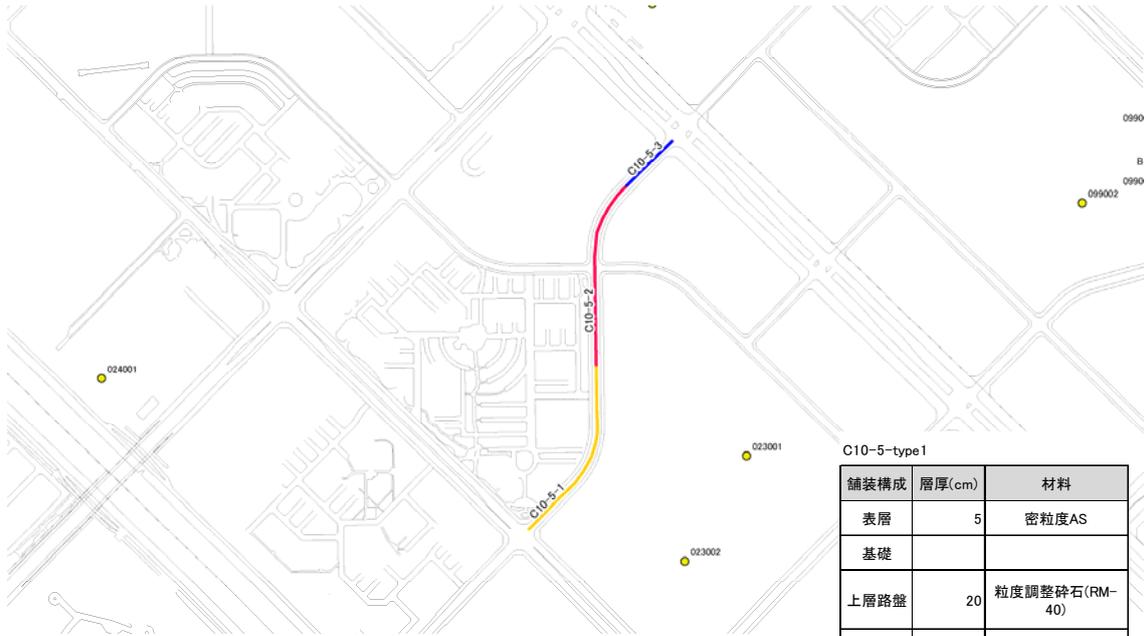
資図 2.5-40 10-5 号線

C10-5-type1

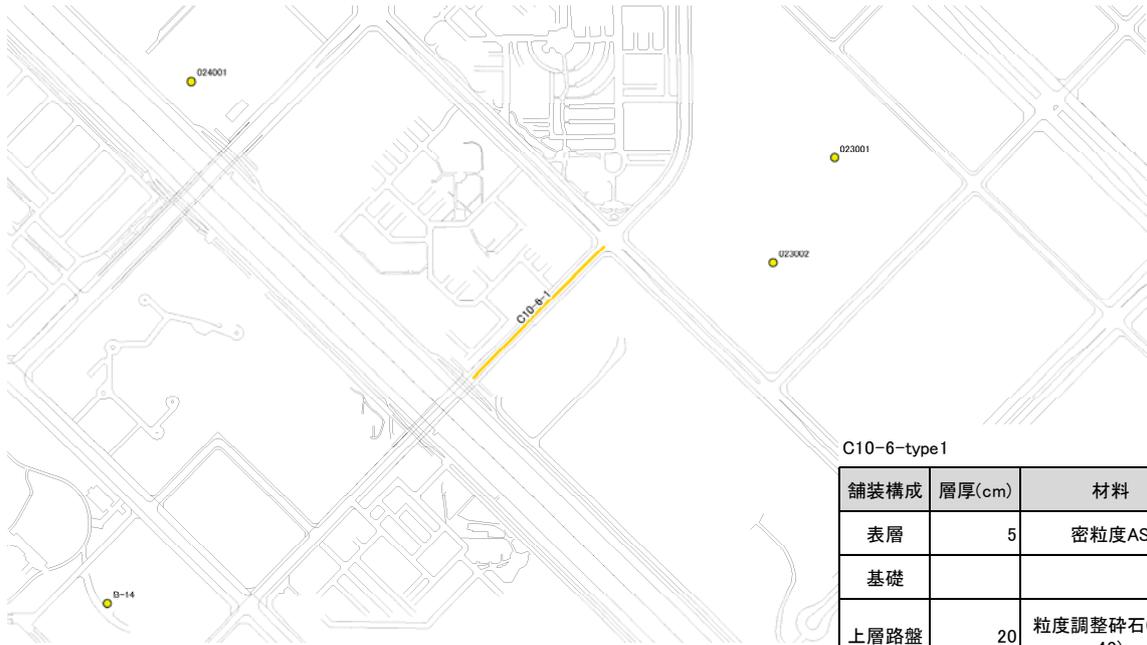
資図 2.5-41 10-6 号線

C10-6-type1

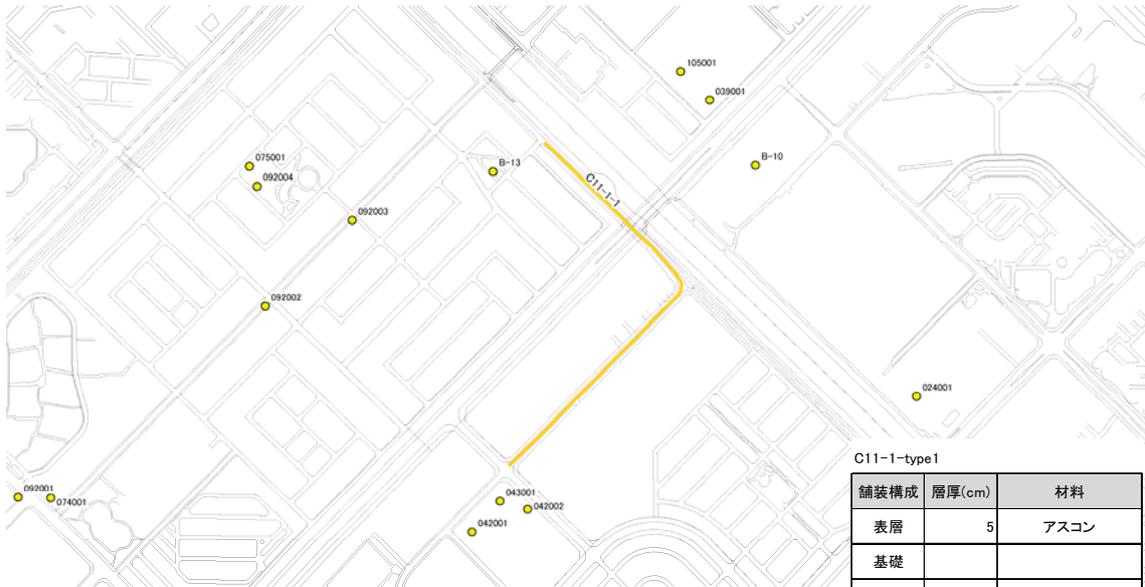
資図 2.5-46 11-1 号線

C11-1-type1
