国土技術政策総合研究所資料

No.1191

下水道管路を対象とした総合マネジメントに関する研究

Study on comprehensive sewer management

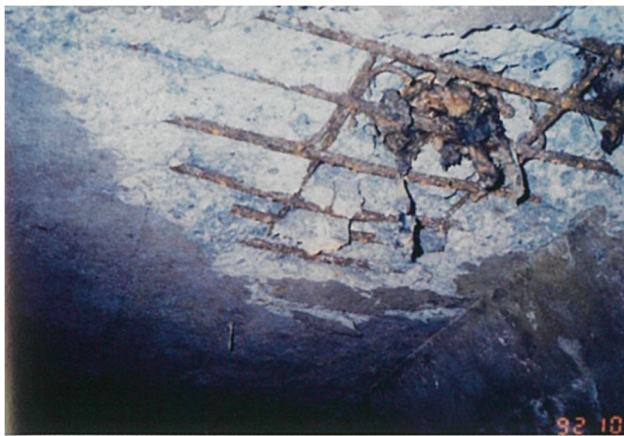
3 管の破損及び軸方向クラック
(鉄筋コンクリート管の例)

本報告書で取り扱う「管渠の異常の種類」と「各異常が発生する管種」を表 1-1 に示す。表 1-1 は「下水道維持管理指針（実務編）-2014 年版⁵⁾」を参考に作成した。また、異常の事例の写真を図 1-6 異常の例 (1)-(2) に示す。写真は「下水道管路管理マニュアル-2019⁶⁾」から引用した。

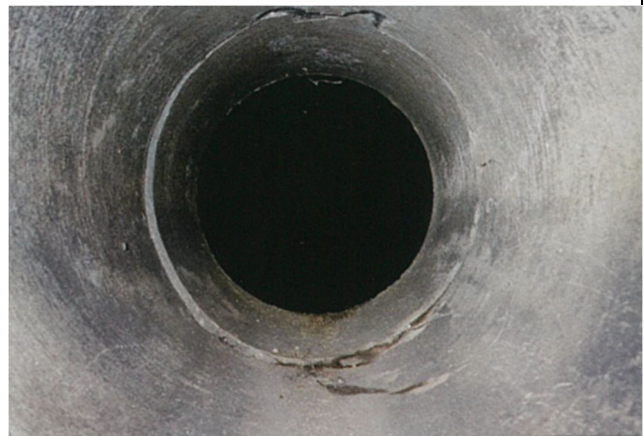
4 管の円周方向クラック
(鉄筋コンクリート管の例)

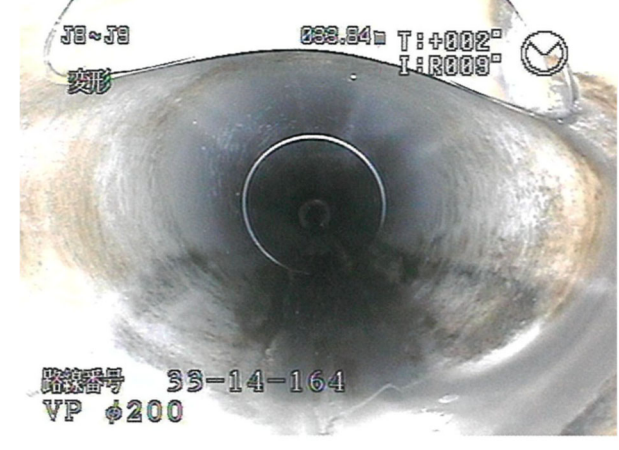
6 偏平
(硬質塩化ビニル管の例)

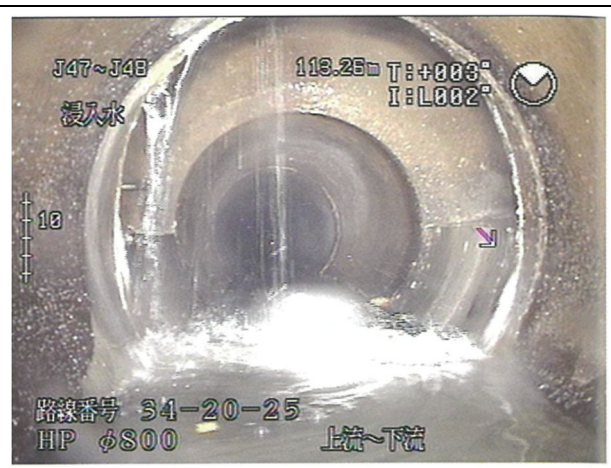
8 侵入水
(鉄筋コンクリート管の例)

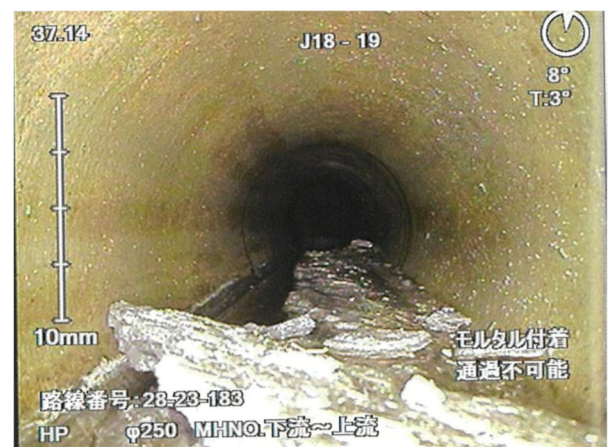
12 モルタル付着
(鉄筋コンクリート管の例)

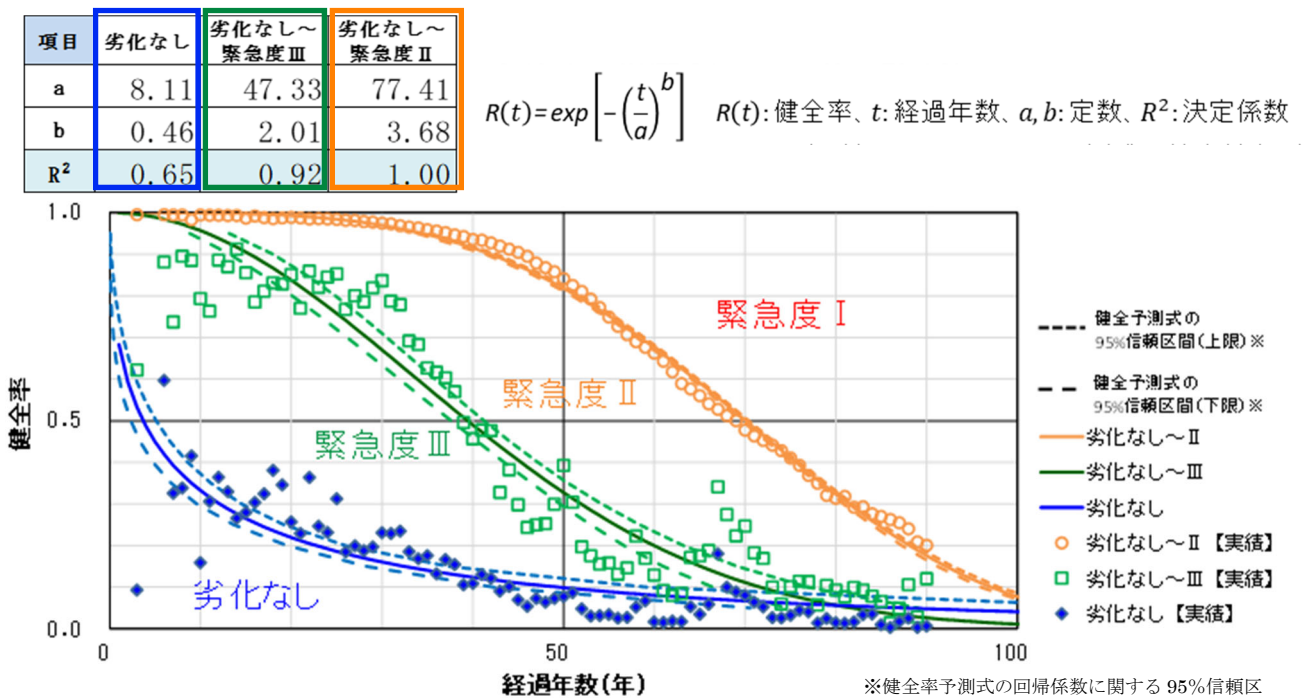
陶管の調査データをワイブル分布に当てはめて得た健全率予測式を、図 2-11 に示す。緑の曲線（劣化なし～緊急度Ⅲ）および橙の曲線（劣化なし～緊急度Ⅱ）の2本の曲線の決定係数 R^2 はいずれも 1 に近く、ワイブル分布によく近似している。一方、青の曲線（劣化無し）の決定係数 R^2 は 0.65 と低いため、この曲線に限っては、ワイブル分布が関数モデルとして適切とはいえない。

また、緑の曲線の形状係数（ワイブル係数） b は、 $2.01 > 1$ であるため、2.2.2.1 に示すとおり、時間と共に劣化に伴う故障が多くなる「摩耗故障確率」のモードで、陶管の異常が発生していることが示唆される。

陶管と鉄筋コンクリート管の健全率予測式の比較より、陶管の方が若干劣化の進行が早い可能性が示唆される。

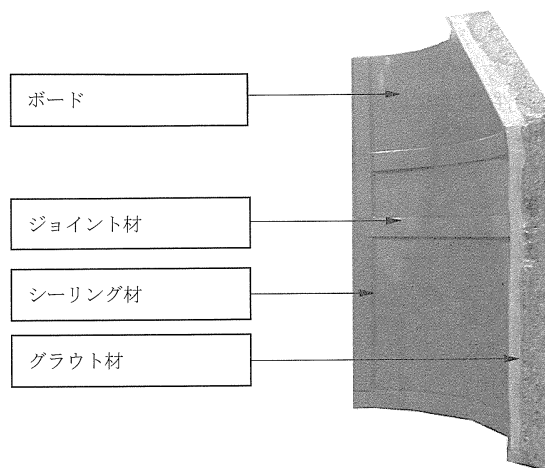
図 3-9 シートライニング工法の例
(「管路管理マニュアル」⁴⁾より引用)

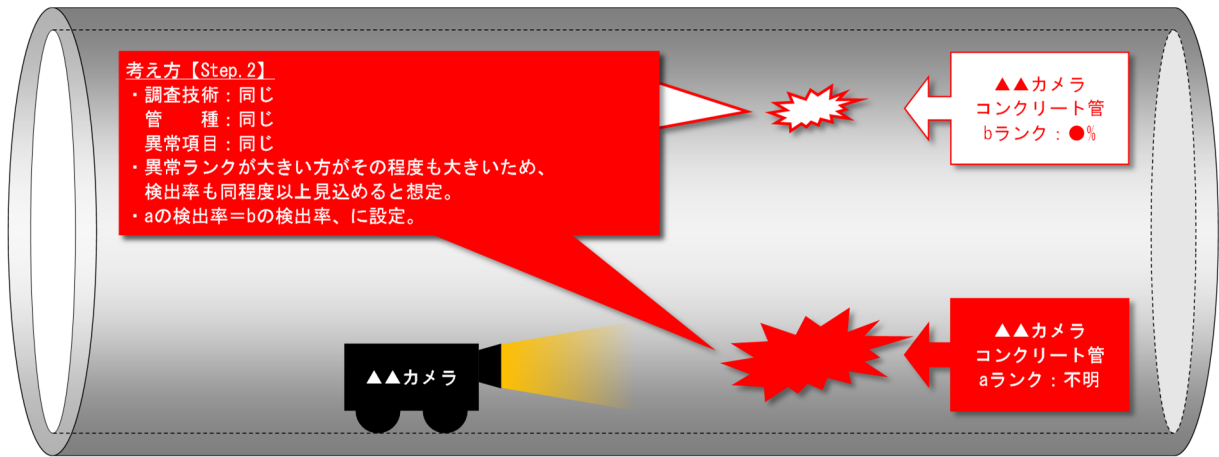
Step.2 : 同じ管種・同じ異常項目の下位の異常ランクから推定

⇒上位のランクの異常は、下位のランクの異常を発見する割合と同程度以上見込めるものと想定し、下位の異常ランクと同値に設定する。

図 1-14 Step2 のイメージ

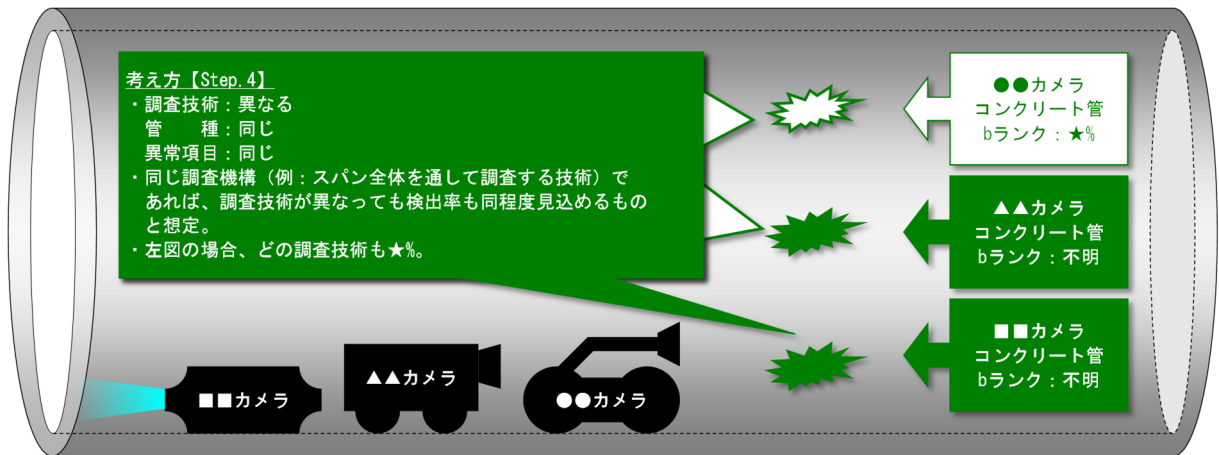
Step.4 : 同じ管種・同じ異常項目の他のスクリーニング調査（簡易調査）の同じ異常ランクから推定
 ⇒スクリーニング調査（簡易調査）は、マンホールから可視範囲を点検する技術（管口カメラ）と、スパン全体を通して調査する技術（広角展開カメラ、点検直視型カメラ、洗浄一体型カメラ）に区分できる。そのため、なるべく同じ区分けの技術を参考に推定し、同じ管種・同じ異常項目の他のスクリーニング調査（簡易調査）の同じ異常ランクと同値に設定する。

図 1-16 Step4 のイメージ

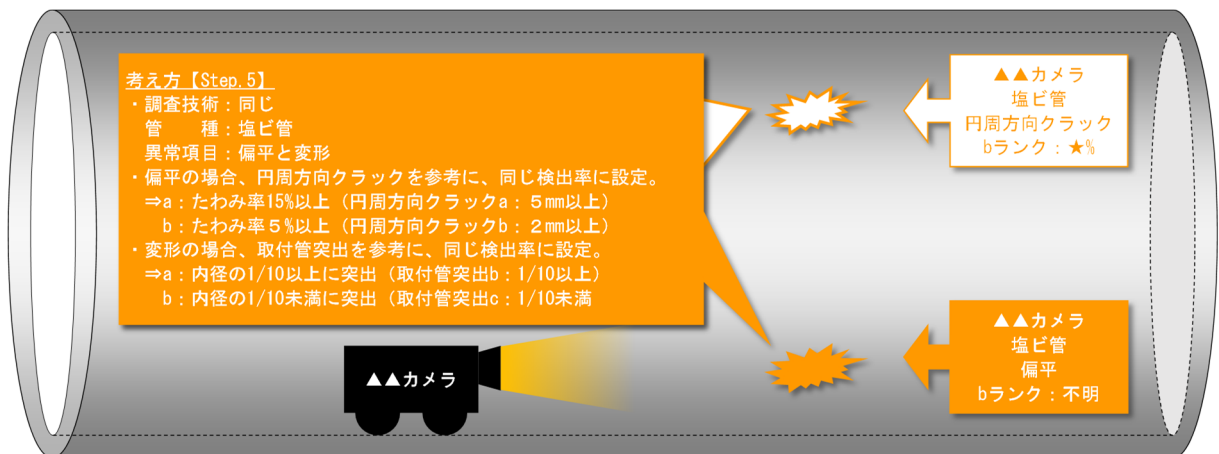
「扁平」の判定がたわみ率の大きさ（a : 15%以上、b : 5%以上）となっており、定量的な評価となっていることから、同じ定量評価項目となっている「円周方向クラック」（a : 5mm以上、b : 2mm以上）と同値に設定する。

また、「変形」は「取付管突出」と事象が似ていることから、「変形」（a : 内径の 1/10 以上に突出、b : 内径の 1/10 未満に突出）は、「取付管突出」（b : 1/10 以上、c : 1/10 未満）を参考にし、「取付管突出」の c ランクに設定値がないため、b ランクと同値に設定する。

図 1-17 Step5 のイメージ

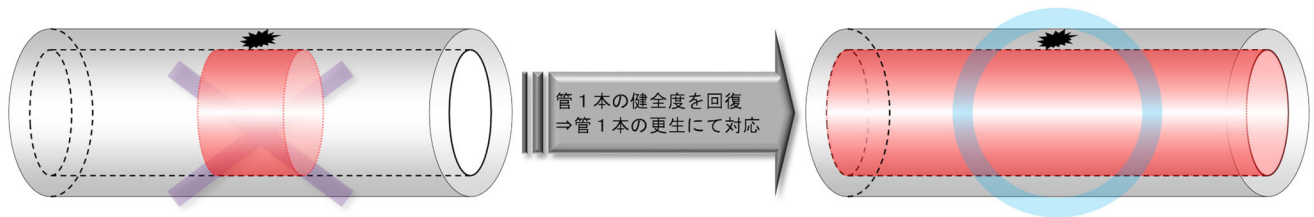
このほか、管単位で健全性を回復させることを考慮した場合、損傷箇所だけでなく管単位で更生を行うことで段差を生じさせない対応が妥当と考えられる（図 1-7）。

図 1-7 管単位の更生のイメージ

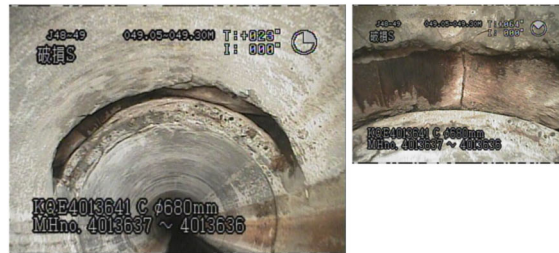
排除方式：合流式
既設管：鉄筋コンクリート管φ680mm, L=63.9m
経過年数：82年
劣化状況：腐食C、たるみC、破損a 2箇所、
取付管突出しc 5箇所（緊急度Ⅱ）
対策方法：修繕工法（EPR工法）1.195m

破損（欠落）の状況

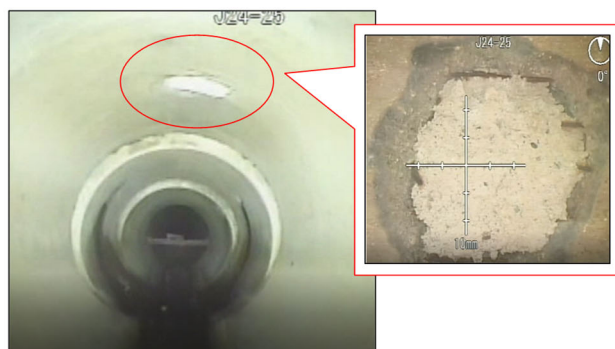
排除方式：合流式
既設管：鉄筋コンクリート管1200mm, L=18.49m
経過年数：46年
劣化状況：破損a 1箇所（緊急度Ⅱ）
対策方法：修繕工法（EPR工法）

破損状況

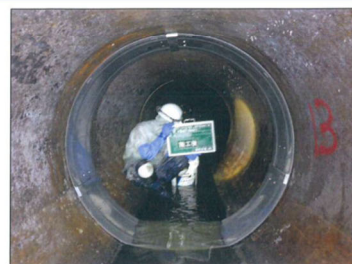
- ・ ゴムスリーブとステンレススリーブで構成される円筒形の材料を管内面に設置する止水工法。
- ・ 大口徑は材料を分割することで管内への搬入を容易にしており、供用下でも人力による施工が可能。

リング工法施工後写真

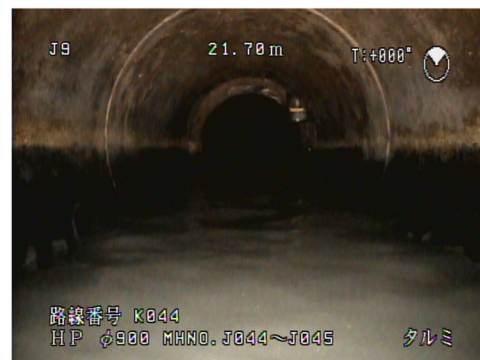
排除方式：分流式汚水
 既設管：鉄筋コンクリート管900mm, L=71m
 経過年数：58年
 劣化状況：健全度3（たるみB）
 対策方法：定期清掃による状態監視

たるみによる滞水

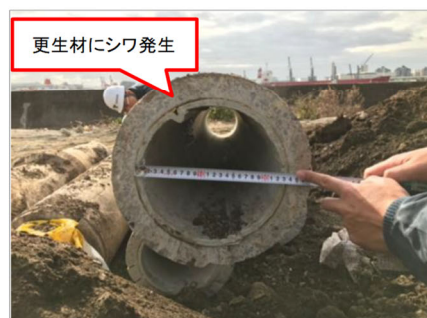
- 光照射によって更生材の硬化を行うため、環境温度の影響を受けずに硬化が可能。
- 硬化時の加熱、発熱がないため塩ビ管の施工も可能。

更生不良の状況
