## 6. 達成度確認試験〔実技〕のポイント

# 橋梁初級 I 研修 達成度確認試験（実技）のポイント

## I. 達成度試験の内容と評価のポイント

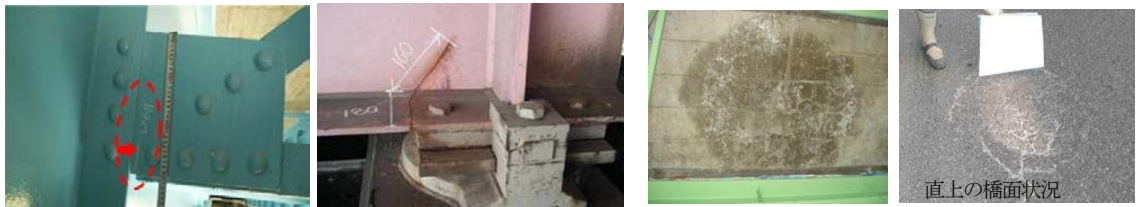
図-4.5.9 診断例

発生部材の役割や損傷位置により判定が大きく異なる

該当箇所だけでなく他部材の状況も踏まえ総合的に診断

表-4.5.4 に道路橋定期点検要領（平成 26 年 6 月 国土交通省道路局）に示された部材単位の健全性の診断の判定区分を示す。この結果を踏まえて次に橋毎の取扱いの判定を行うことから、次に行う橋毎の取扱いの判定と同一の区分が用いられている。損傷の種類や位置や程度、部材の機能や状態が構造物の機能や状態にどのように影響するのかが構造物ごとに異なる。図-4.5.9 に例を挙げるように、ある損傷が道路橋全体の機能又はその一部である耐荷性能に及ぼす影響は一概ではなく、構造特性や部材の機能、当該道路橋の重要度等によって異なること、また、架橋環境条件、損傷部周辺の局所的な応力状態、構造の詳細によって損傷の進行性が変化し得ることから、損傷の長さ、深さ、面積などの定量的な指標から機械的な区分を行おうにも必ず例外がある。そこで、損傷程度を表-4.5.4 の判定区分に当てはめ、その結果措置方針が決まると考えるのではなく、診断では、原因の推定をしたり、今後の推移に見当をつけたりなども行い、部材毎および損傷の種類毎に次回点検までの期間を目安とした措置方針を判断したのち、判断した措置方針に対応して表-4.5.4 の判定区分を決めると考えるのがよい。

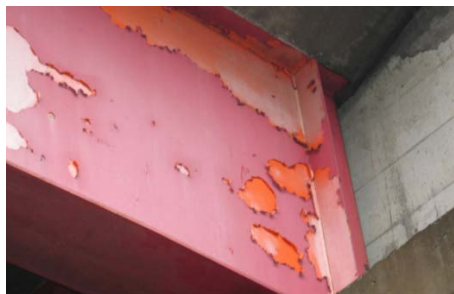
#### 【防食機能の劣化】

##### 防食機能の劣化の状態

- ・主桁のウェブ
- ・塗膜が広範囲に劣化
- ・腐食は見られない

道路橋の期点検に関する参考資料（2013年版）  
—橋梁損傷事例写真集—（P139）

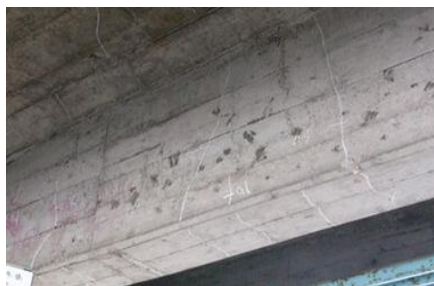
#### 【ひびわれ】

##### ひびわれの状態

- ・支間中央のひびわれ
- ・ひびわれ幅は小さく分散
- ・雨水の影響は見られない

道路橋の定期点検に関する参考資料（2013年版）  
—橋梁損傷事例写真集—（P194）

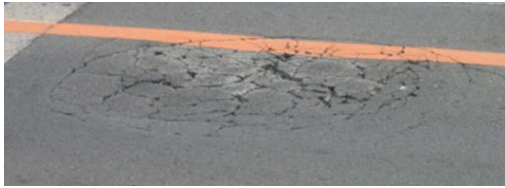
#### 直上の舗装の状態

- ・局部的なへこみあり
- ・格子状の舗装の割れ

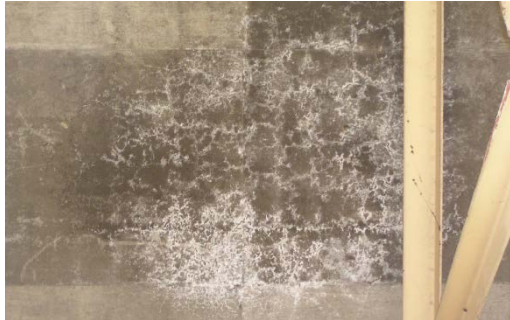
#### 床版ひびわれの状態

- ・ひびわれは格子状で局部的
- ・ひびわれは乾燥
- ・漏水跡や石灰分の析出跡あり

道路橋の定期点検に関する参考資料（2013年版）  
—橋梁損傷事例写真集—（P433等）

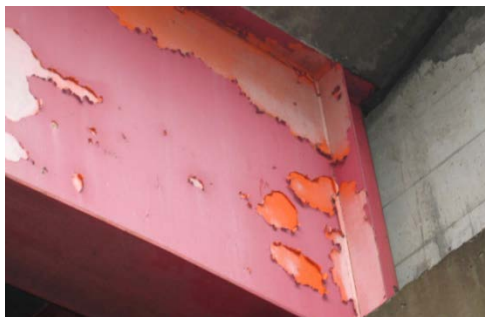
### 【参考写真】

〇〇橋の主桁に見られる「防食機能の劣化」について、部材の健全性の診断に関する所見を記述せよ。

※問題用紙には写真は掲載されておらず、自ら現地で作成するメモ等に基づいて回答する(以下同様)

主桁ウェブの広範囲に防食機能の劣化が見られるが、母材の腐食には至っていないことを確認した。また、伸縮装置からの漏水は確認できない。

母材の腐食に至っていないことから、耐荷力の低下はないものと推定される。

塗膜内側（下塗り側）からの劣化が見られないことから当初の施工品質は良好であったと推測されること、海岸線からは〇〇km程度離れており、地形条件からも飛来塩分の影響はないと考えられること、凍結防止剤の散布もないと考えられること、主桁の全面かつ表層からの劣化であることから、経年劣化が原因と推定される。

今後劣化は確実に下層へ進行すると考えられ、放置した場合、防食機能の回復措置が大規模なものとなるまで進行することも懸念される。以上のことから、予防保全の観点から次回点検までに防食機能の回復を目的とした措置を講ずるのが良いと考えられる。

主桁ウェブの広範囲に上塗り防食機能の劣化が見られるが、発錆は見られない。

劣化原因は、経年劣化によるものと推定される。なぜならば、主桁の全面、かつ、上塗り塗装から劣化しており、下層からの劣化が見られないことから、当初の施工品質は良好であったと推測されるため、また、伸縮装置からの漏水は無く乾燥していることから、著しい湿潤環境ではないと推定されるためである。

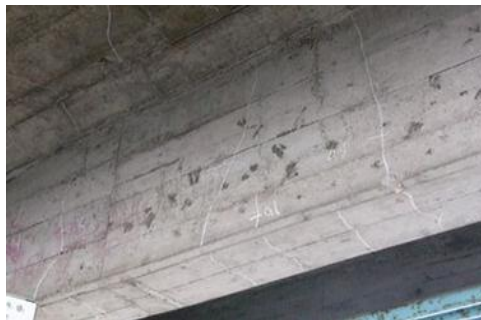
### 【参考写真】

〇〇橋RC桁に見られる「ひびわれ」について、部材の健全性の診断に関する所見を記述せよ。

主桁支間中央付近に幅は狭く、分散したひび割れが見られる。他の主桁を含め、漏水跡や雨水などの水掛り跡は見られないこと、また間詰め床版にひび割れや打ち継ぎ目からの漏水は見られないことか

ら、最も荷重（曲げモーメント）が大きい主桁支間中央部で、荷重（曲げモーメント）によりひび割れが発生したと推測される。

荷重（曲げモーメント）に対し鉄筋量が十分でない場合は応力超過の可能性はあるが、ひび割れ幅は狭く分散していることから、RC部材として通常の荷重に対しては十分な強度を有しているものと考えられる。また、さび汁は見られず内部鉄筋は腐食に至っていないと推定されることから、主桁の耐荷力、強度は当初に比べて低下していないと推定される。

荷重（曲げモーメント）が原因と推測されることから、荷重条件や雨水影響などの環境変化がなければ、急速な変化は生じにくいと推定される。ただし、漏水など水分供給がある場合は、急激に進行する可能性がある。

主桁の支間の中央部あたりに分散している縦方向のひびわれが確認出来る。変状原因は、交通荷重と推測される。なぜならば、最も曲げモーメントが大きい支間中央部に発生した分散ひび割れのためである。また、漏水跡や、雨水などの水掛り跡、間詰め床版のひび割れ等は見られないとともに、海岸線から〇〇km程度離れており、地形条件からも塩分の影響も受けないと考えられるためである。

現状では、主桁の耐荷機能は維持していると推定される。なぜならば、ひび割れ幅は狭く分散しているものの、他方、さび汁は見られず内部鉄筋は腐食に至っていないと推定されるためである。

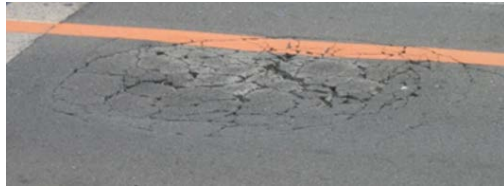
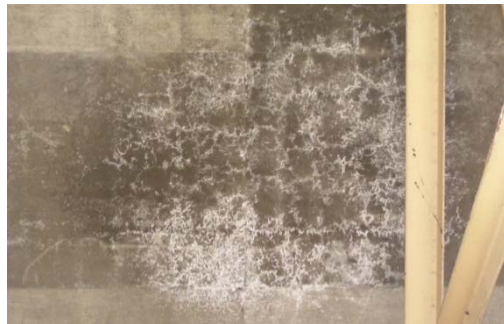
#### 【参考写真】

〇〇橋の床版に見られる「床版ひびわれ」について、部材の健全性の診断に関する所見を記述せよ。

床版端部付近に局部的で格子状の床版ひびわれが見られる。ひび割れからは漏水跡や遊離石灰の析出があるが、乾いた状態である。
