8. 道路土工構造物（盛土・切土）、
舗装の構造・維持管理・対災害性の高度化

盛土・切土等の要求性能に対応した維持管理手法及び信頼性設計に関する調査検討

Study on maintenance management method and reliability design for required performance of embankment and cut

道路構造物研究部 道路基盤研究室
Road Structures Department
Pavement and Earthworks Division

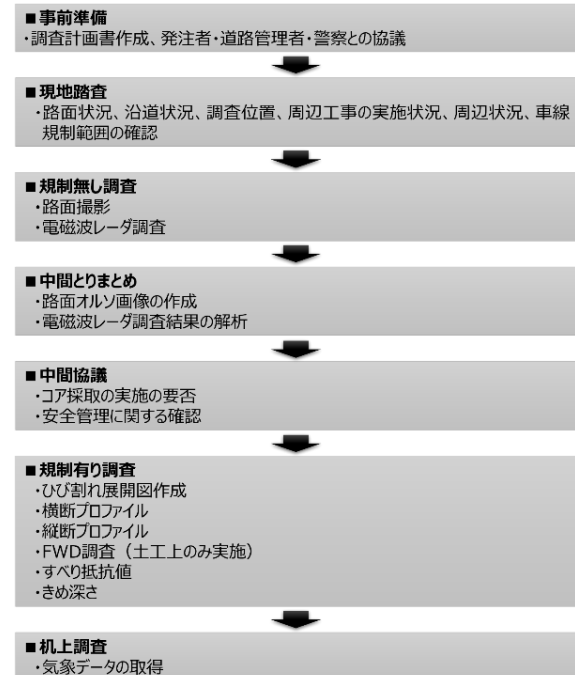
図-1 定点調査のフロー

このほか、舗装の劣化に影響を与える環境条件などの机上調査の手法もとりまとめ、マニュアルを作成した。図-1に調査のフローを示す。マニュアル内では、単に各種調査の方法をまとめただけでなく、同じ箇所を定期的に調査し、比較するための留意点についても記載した。
