国土交通省国土技術政策総合研究所 下水道研究部

## 第 2 章 スクリーニング調査を核とした管渠マネジメントシステム技術の概要

表 1-1 B-DASH プロジェクト（管渠マネジメントシステム）の実証研究の概要

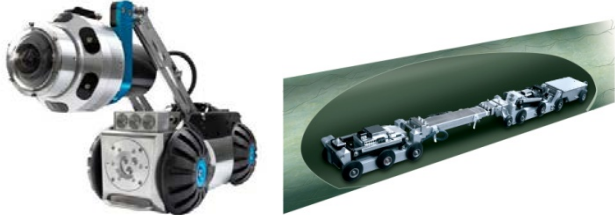
| 委託研究名 | 共同研究体名<br>実証フィールド | 実証の概要 |
|---|---|---|
| 展開広角カメラ調査と衝撃弾性波検査法による効率的な管渠マネジメントシステム実証研究 | 積水化学工業(株)・<br>(一財)都市技術センター・河内長野市・大阪狭山市共同研究体<br><br>大阪狭山市<br>河内長野市 | 展開広角カメラ調査技術および衝撃弾性波検査法の調査技術の性能検証（適用範囲，調査精度等）を行い，コスト縮減効果・工期短縮効果等を実証<br><br><br><br>展開広角カメラ+衝撃弾性波検査法 |

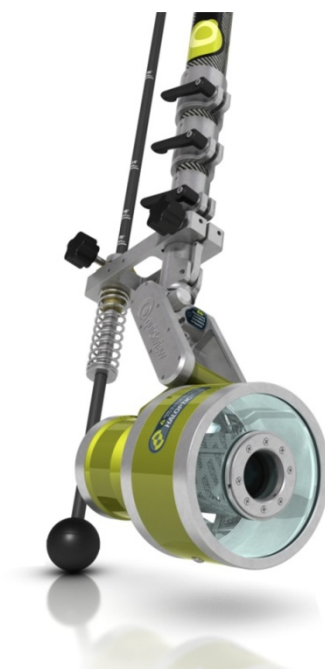
図 2-5 管口カメラの外観

管口カメラは、伸縮可能な操作棒の先にカメラとライトを取り付けた機材である。調査の際は、機器を地上からマンホール内に挿入し、調査員が手元のモニターを見ながらズーム機能を使って管内を撮影する。管内走行しないため、日進量を飛躍的に向上させることができる。管口カメラの外観を図 2-5 に示す。

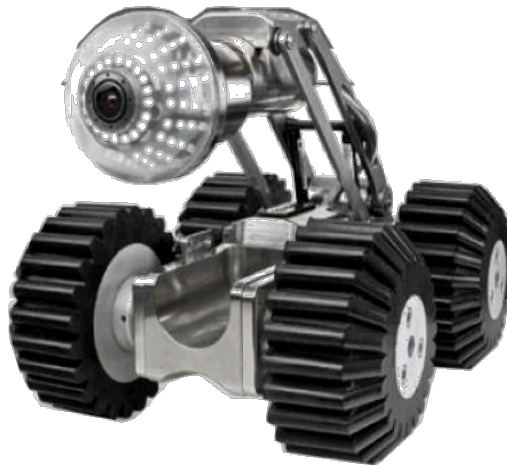
図 2-7 展開広角カメラの外観

展開広角カメラは、広角レンズ（画角 190 度）を搭載している TV カメラ機器であり、走行しながら管内の展開画像を作成することができ、管壁面の状況を容易に把握することができる。従来型 TV カメラ調査で行っている側視による継手部の管壁確認等が不要で、展開画像を見ながら異常の程度の診断を実施することから、現場での日進量を向上させることができる。詳細調査に使用される展開広角カメラの外観を図 2-7 に示す。

スクリーニング調査と異なり、事前に管内洗浄を行い管内の汚れを除去することで、洗浄前には汚れとの見分けが付きにくかった微細な破損、クラックまで確認することが可能となる。また現場においても異常が確認された箇所では機器を停止し、従来型 TV カメラ調査における異常項目とランクの考え方に沿って異常ランクの確認を行う。ただし、継手ごとの側視は行わない。さらに、室内作業でも展開図を用いて現場でのランク判定と齟齬がないか再度確認する。

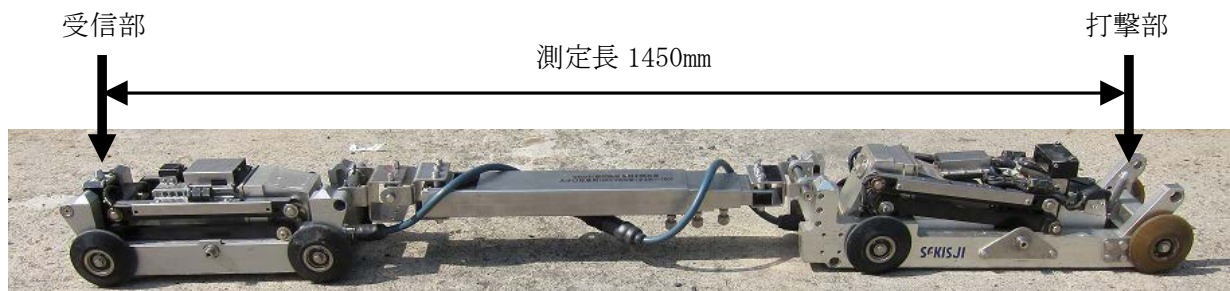
図 2-8 衝撃弾性波検査法装置の外観

詳細調査の追加調査技術である衝撃弾性波検査法を用いた調査は、平成 24 年 3 月に「衝撃弾性波検査法による管路診断技術資料」（（財）下水道新技術推進機構）が発行され、導入実績も増加しつつある。衝撃弾性波検査技術は管内面から管体に軽い衝撃を与え、管体における軸・周方向の振動挙動および伝播波の減衰に着目し、計測された波形の周波数分布を解析することにより対象物の異常状態を定量的に判定する手法である。

衝撃弾性波検査法装置の外観を図 2-8 に示す。

衝撃弾性波検査法は、構造物の非破壊検査法を下水道管渠の調査・診断に適用したものである。管に軽い衝撃を与えることにより発生する振動を、加速度センサ等により計測する手法であるため、非破壊で下水道管渠の構造的に重要な管の異常を検査することができる。また、管内に専用の調査ロボット（衝撃弾性波検査ロボット）を挿入して測定を行うため、非開削で構造的な管の異常を検査できる。

衝撃弾性波検査法では、構造的な管の異常（腐食による減肉、軸方向クラック）を仮想管厚と仮想破壊荷重として定量数値化する。これらの基礎数値から管体の残存強度ならびに埋設管としての安全性について定量的に評価することができる。

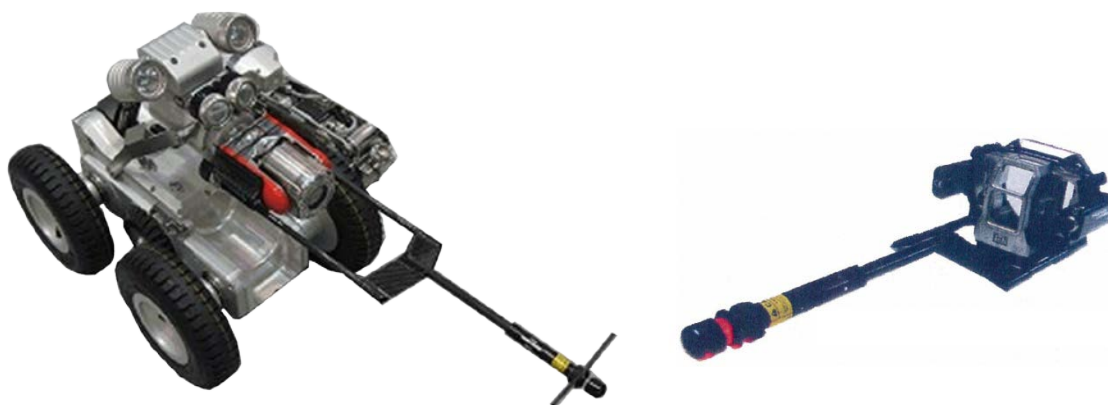
図 2-9 管路形状プロファイリング装置の外観  
(左：カメラ装着時，右：装置単体)

詳細調査の追加調査技術である管路形状プロファイリングは、従来型 TV カメラにレーザー照射装置を装着して管内面の断面形状を計測するものである。

現地における管内径計測は、レーザー光線を管内壁に照射することで、管内壁の凹凸や変形を描き出すレーザーリングを生成し、このレーザーリングを従来型 TV カメラで撮影する。室内作業では、現地の撮影結果をパソコンソフトで 360 度方向の管径として精密解析する。0.1mm の分解能で精密に解析することができ、腐食による減肉量、たわみ率、破損状況等を数値化することが可能である。管路形状プロファイリング装置の外観を図 2-9 に示す。

従来型 TV カメラ調査は、目視による判断に委ねられているため、腐食が進んだコンクリート管の断面形状、塩ビ管の偏平等の判断に個人差が発生する。管路形状プロファイリングを用いることで、従来型 TV カメラ調査では判断が難しかった腐食による減肉量、たわみ率等を精緻に数値化し、耐荷力の算出や、対策優先度の判断等に役立てることが可能となる。

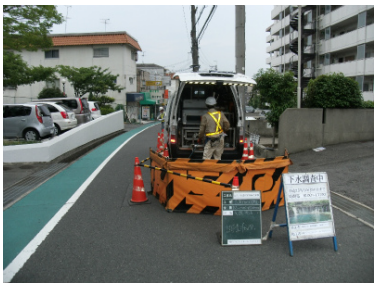
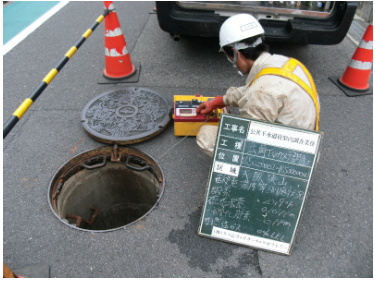
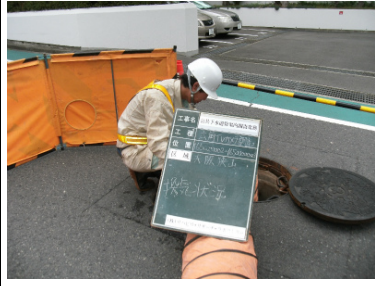
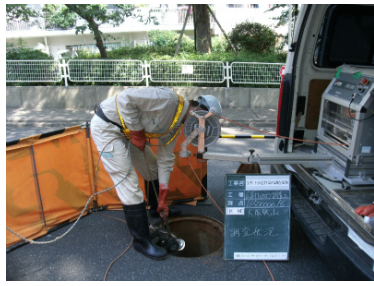
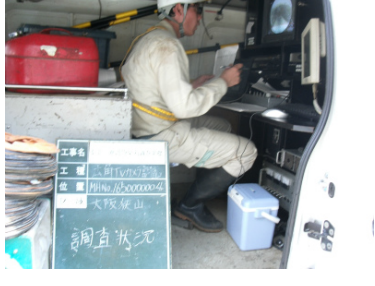
図 4-3 展開広角カメラの調査手順

展開広角カメラを用いたスクリーニング調査の一連の流れを図 4-3 に示す。

| <p>準備①<br/>作業帯設置</p> <p>【作業内容】<br/>調査車両・マンホール周囲に 2.5×6mの範囲で作業帯を設置する。(カラーコーン・バーを設置)</p> | <p>準備②<br/>酸素濃度測定</p> <p>【作業内容】<br/>マンホール内に進入する前に、測定器を用いて、マンホール・管内の酸素濃度・その他有害ガス濃度を計測する。</p> | <p>準備③<br/>管内換気</p> <p>【作業内容】<br/>管内の視界状況が調査に影響があると判断される場合には送風機により換気を行いながら作業する。</p> |
| <p>機材設置<br/>管内へ挿入</p> <p>【作業内容】<br/>管内へ調査機材を挿入する。挿入する際には、マンホール内にて受け取り役の作業員が待機している。</p> | <p>計測①<br/>カメラ走行</p> <p>【作業内容】<br/>調査車両内のコントローラを操作し、計測する管体を確認しながら、展開広角カメラを走行させる。</p> | <p>計測②<br/>展開図化</p> <p>【作業内容】<br/>走行と同時に、パソコン上でリアルタイムに撮影画像の展開図化を進める。</p> |

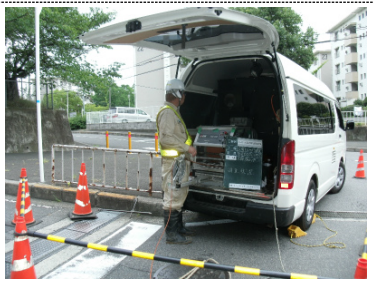
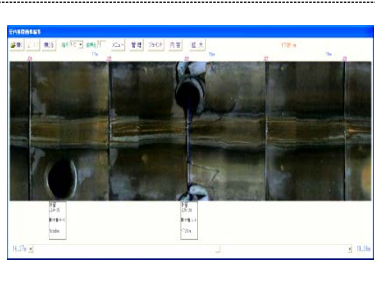
| <p>機材回収<br/>管内から撤去</p> <p>【作業内容】<br/>機器を後退走行させながらケーブルを巻き取り、管内から調査機材を回収する。</p> | <p>異常診断<br/>異常入力</p> <p>【作業内容】<br/>取得した展開画像データに継手位置・取付管位置・異常箇所の入力を行う。</p> | <p>報告書作成<br/>帳票取りまとめ</p> <p>【作業内容】<br/>異常入力が完了した展開画像データを帳票として取りまとめる。(必要に応じて csv 変換しシステムへ入力)</p> |

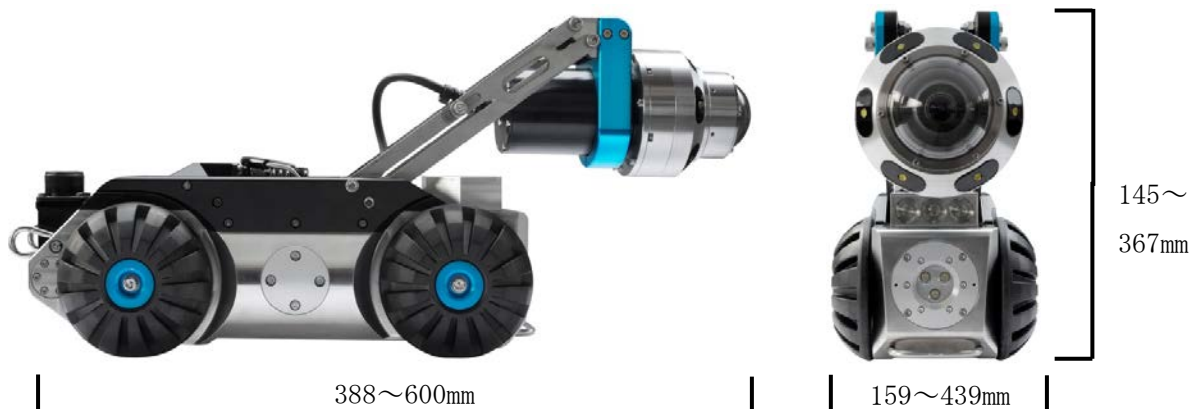
図 4-5 展開広角カメラ b 機種（左図：側面，右図：前面）

| 機種 | 寸法 | 重量 | 走行速度 | ケーブル長 | 画素 | 画角 | 照明 |
|---|---|---|---|---|---|---|---|
| <b>●b</b><br>S 社展開広角システム<br> | 全長：388mm<br>幅：159mm<br>高さ：145mm | 約 21kg | 標準：6m/分<br>最大：18m/分 | 170m | 40 万画素 | 190 度 | 3W×6<br>無段階変換 |

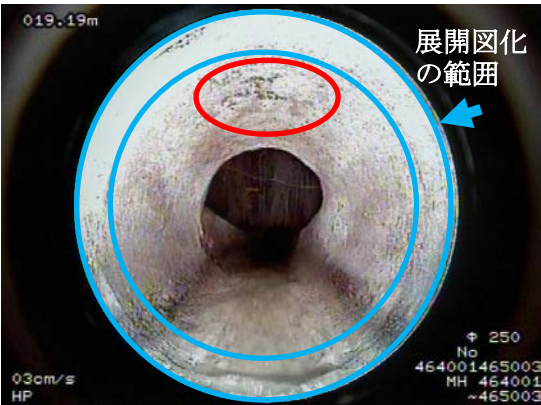
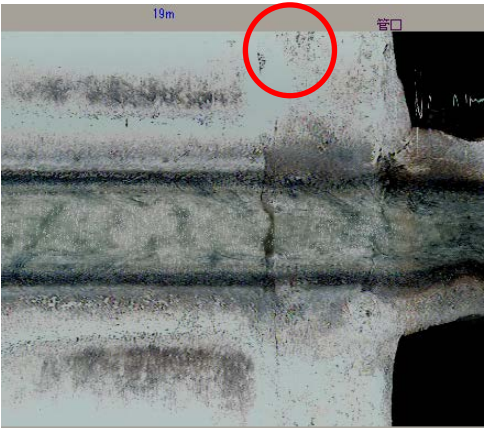
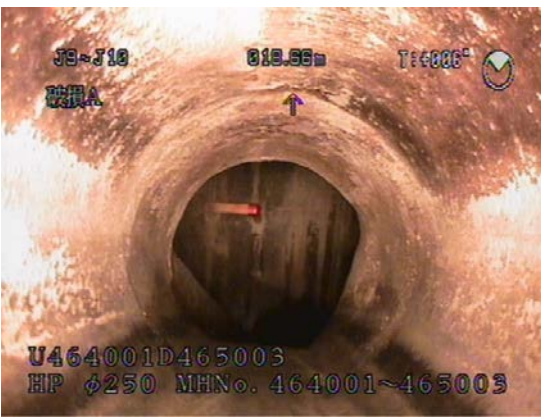
図 4-7 ホワイトアウト事例（破損 a）

展開広角カメラ調査では、図 4-7 に示すように側視方向への照明が強すぎて画像自体が白くなるホワイトアウト現象が発生することがある。このため、管内調査中にホワイトアウト現象を抑制する手順に従い、照度を調整することにより画像のバランスを図る必要がある。

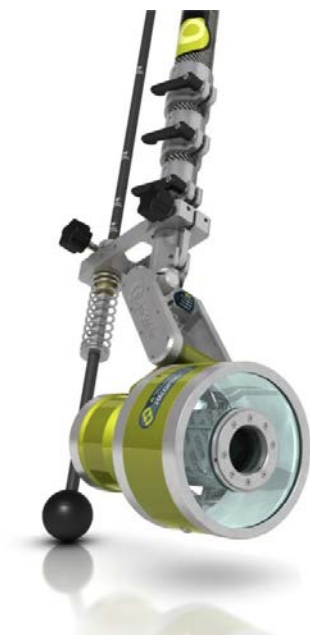
図 4-9 管口カメラの外観

管口カメラは、伸縮可能な操作棒の先にカメラとライトを取り付けた機材である。調査の際は、機器を地上からマンホール内に挿入し、調査員が手元のモニターを見ながらズーム機能を使って管内を撮影する。管内走行しないため、日進量を飛躍的に向上させることができる。管口カメラの外観を図 4-9 に示す。

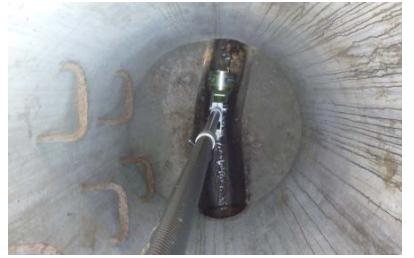
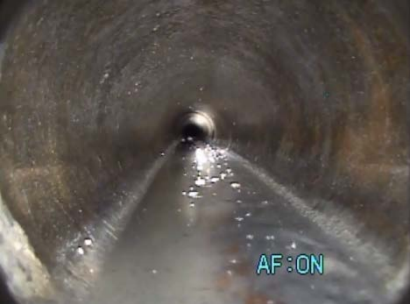
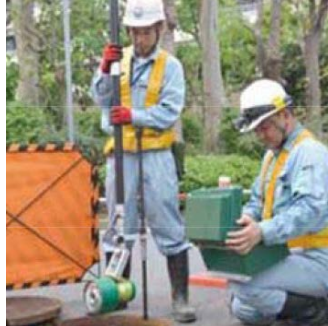
図 4-10 管口カメラの調査手順

管口カメラを用いたスクリーニング調査の一連の流れを図 4-10 に示す。

| <p><b>【機材設置】</b></p> <p>管内の撮影は、下流側から開始する。下流管渠を12時とし、時計回りに撮影を行う。管口にカメラをセットすると、管口付近が死角となり異常を見逃しやすくなるため、必ずマンホールの中心にカメラをセットし、管口付近の確認を行った後に、管口にカメラをセットする。</p> | |
| <p><b>【計測】</b></p> <p>管口部の全景を撮影後、管内の撮影を行う。管口部から3m未満は異常の発生確率が高いことから、入念に行う。</p> <p>確認可能な異常項目の有無を判断し、記録および撮影を行う。</p> <p>本管部は管壁に生じたクラックや破損、取付管等に注意して調査を行う。目地部は、隙間、ズレ、浸入水、木の根等に注意して調査を行う。可視範囲内の調査が終了したのち、そのまま録画を止めずに、他の流入管の調査を開始する。</p> | |
| <p><b>【機材回収・片づけ】</b></p> <p>全ての管口、管内の調査が終了後、録画を停止し、管口カメラを地上から引き上げる。その際に、カメラに付着した汚物等で、路面を汚さないよう留意する。</p> | |

また、未洗浄管内の堆積深が管径の 20% 以下の場合は走行が可能であるが、堆積深が管径の 20% を超えるようになると、洗浄により堆積物の除去が必要となる場合がある（図 4-10 を参照）。

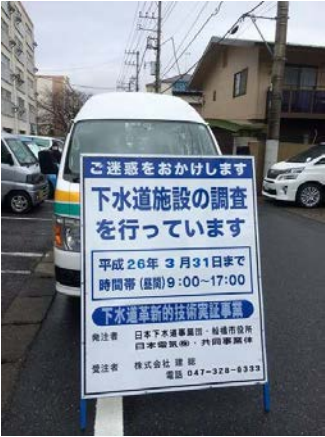
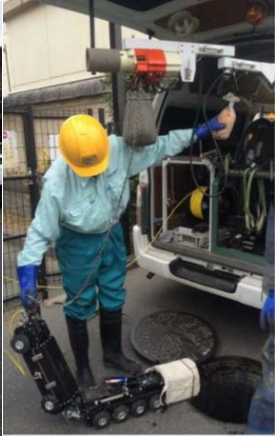
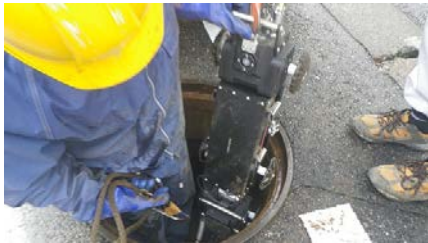
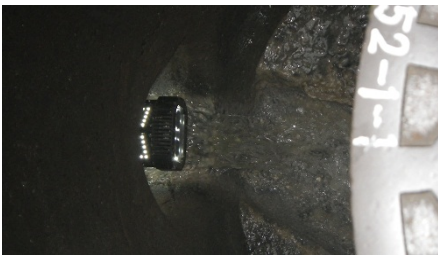
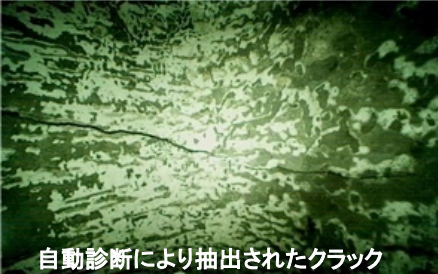
図 4-12 画像認識型カメラの調査手順

画像認識型カメラを用いたスクリーニング調査の一連の流れを図 4-12 に示す。

| <p><b>【準備】</b></p> <p>調査車両・マンホール周囲に 2.5m×6mの範囲で作業帯(カラーコーン・バー)を設置する。</p> <p>マンホール内に進入する前に、測定器を用いて、マンホール・管内の酸素濃度・その他有害ガス濃度を計測する。</p> <p>管内の視界状況が調査に影響があると判断される場合には送風機により換気を行いながら作業する。</p> <p>画像認識型カメラをマンホールへ投入するためのチェーンブロック等を準備する。</p> | |
| <p><b>【機材設置】</b></p> <p>カメラが2両構成のため、1両目2両目それぞれにロープ等を取り付けてマンホール内への上げ下ろしを実施する。</p> | |
| <p><b>【機材回収・片づけ】</b></p> <p>調査終了後、管内から調査機材を回収する。機器を後退走行させながらケーブルを巻き取り回収する。</p> | |
| <p><b>【異常診断】</b></p> <p>現地で撮影した画像データを基に室内作業にて異常診断を行う。まずは、専用ソフトウェアを用いて自動診断を行い、異常発生箇所抽出する。その後、抽出された異常箇所について判定者により異常診断を行う。</p> <p>また、必要に応じて展開画像化を行うこともできる。</p> | <p>自動診断により抽出されたクラック</p> |

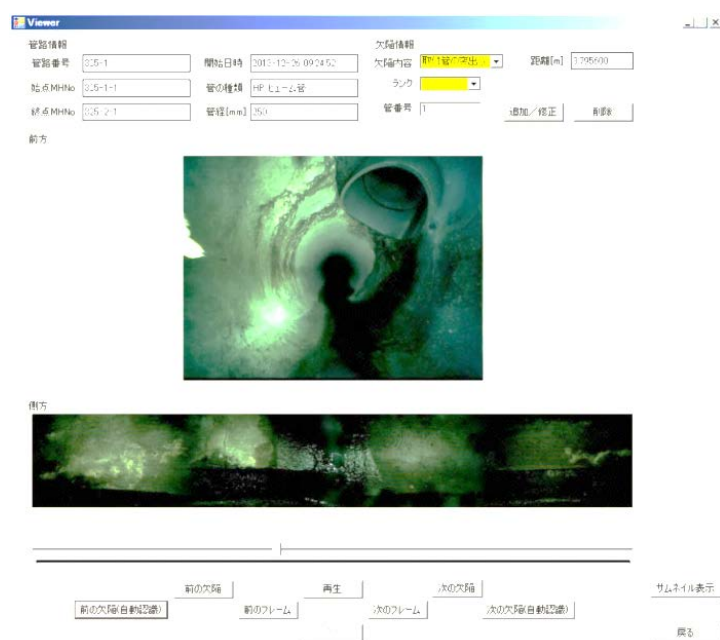
図 4-14 専用ソフトウェアによる自動検出結果およびランク入力画面

画像認識型カメラにおける異常診断は、図 4-13 に示すように、画像認識の専用ソフトウェアによる自動診断による異常の検出（図 4-14）を行ったあとに、補足確認として動画を用いた判定者による目視確認（検出間違いの修正）により、表 4-26 に示す判定基準に基づいてランク付けを行う。なお、表 4-26 は本実証研究で適用したものであり、「下水道管路施設の調査・点検マニュアル（案）」に示されているランク判定基準とは若干異なった表現となっている。画像認識型カメラによるスクリーニング調査を導入する際には、「下水道管路施設の点検・調査マニュアル（案）」と同様の判定基準に基づいて異常のランク判定を行うことも可能である。なお、後述する検出率、適合率は、「下水道管路施設の点検・調査マニュアル（案）」に基づき従来型 TV カメラ調査により判定された結果に対して、表 4-26 の判定基準に基づき画像認識型カメラ調査により判定された結果を比較することで算定した。

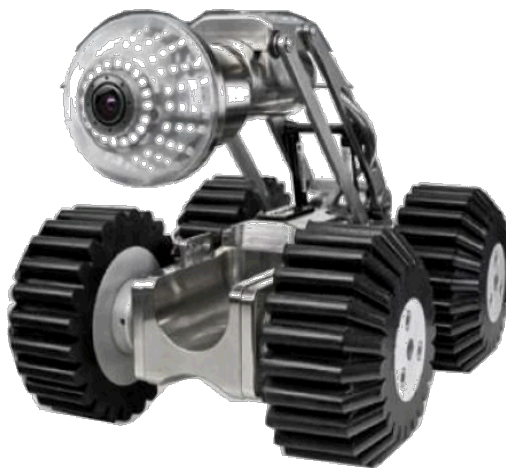
図 5-1 展開広角カメラの外観

展開広角カメラは、広角レンズ（画角 190 度）を搭載している TV カメラ機器であり、走行しながら管内の展開画像を作成することができ、管壁面の状況を容易に把握することができる。従来型 TV カメラ調査で行っている側視による管壁確認等が不要で、展開画像を見ながら異常の程度の診断を実施することから、現場での日進量を向上させることができる。詳細調査に使用される展開広角カメラの外観を図 5-1 に示す。

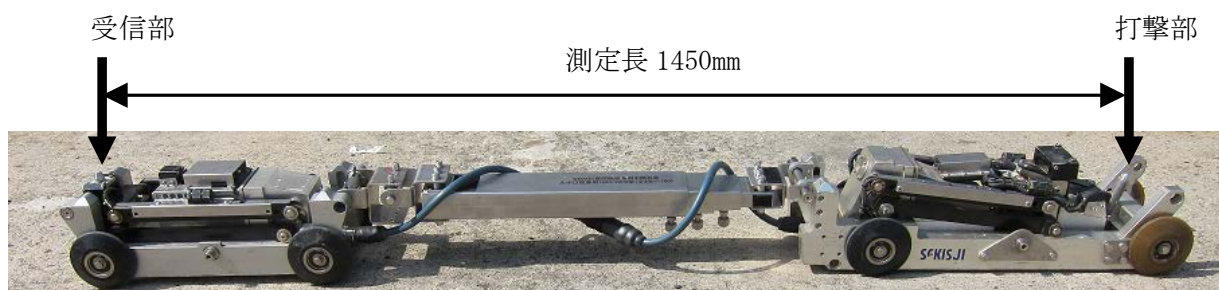
図 5-5 衝撃弾性波検査法装置の外観

詳細調査の追加調査技術である衝撃弾性波検査法を用いた調査は、平成 24 年 3 月に「衝撃弾性波検査法による管路診断技術資料」（（財）下水道新技術推進機構）が発行され、導入実績も増加しつつある。衝撃弾性波検査技術は管内面から管体に軽い衝撃を与えることにより発生する、管体における軸・周方向の振動挙動および伝播波の減衰に着目し、計測された波形の周波数分布を解析することにより対象物の異常状態を定量的に判定する手法である。

衝撃弾性波検査法装置の外観を図 5-5 に示す。

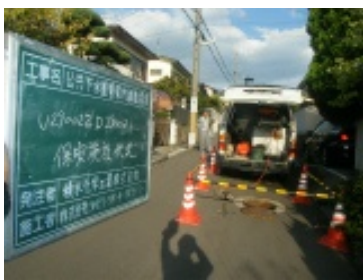
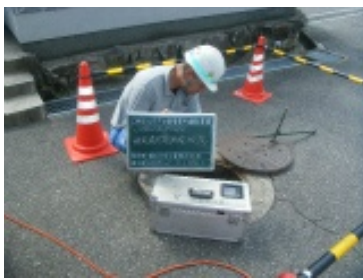
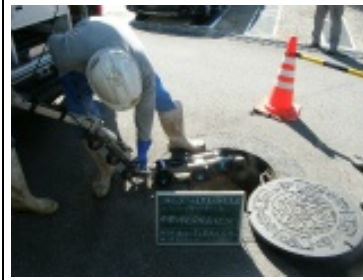
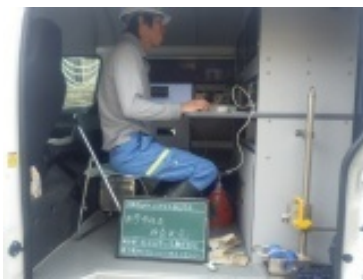
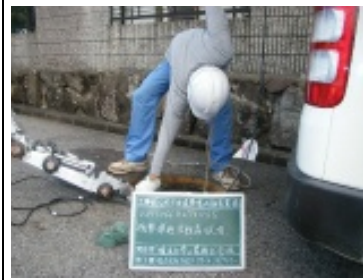
図 5-6 衝撃弾性波検査法の調査手順

衝撃弾性波検査法を用いた追加調査調査の一連の流れを図 5-6 に示す。

| <p>準備①<br/>作業帯設置</p> <p>【作業内容】<br/>調査車両・マンホール周囲に2.5×6mの範囲で作業帯を設置する。(カラーコーン・バーを設置)</p> | <p>準備②<br/>酸素濃度測定</p> <p>【作業内容】<br/>マンホール内に進入する前に、測定器を用いて、マンホール・管内の酸素濃度・その他有害ガス濃度を計測する。</p> | <p>機材設置<br/>管内挿入</p> <p>【作業内容】<br/>管内へ調査機材(TVカメラと衝撃弾性波検査法装置)を挿入する。挿入する際には、マンホール内にて受け取り役の作業員が待機している。</p> |
| <p>計測①<br/>ロボット走行</p> <p>【作業内容】<br/>調査車両内のコントローラを操作し、計測する管体を確認しながら、ロボットを走行させる。</p> | <p>計測②<br/>測定</p> <p>【作業内容】<br/>計測位置に到着すると、計測用パソコンを操作し、管体を打撃し計測を行う。</p> | <p>機材回収<br/>管内から撤去</p> <p>【作業内容】<br/>機器を後退走行させながらケーブルを巻き取り、管内から調査機材を回収する。</p> |
| <p>異常診断<br/>解析作業</p> <p>【作業内容】<br/>展開広角カメラ結果や現場野帳を確認しながら、衝撃弾性波検査結果を解析する。</p> | <p>報告書作成<br/>帳票取りまとめ</p> <p>【作業内容】<br/>解析結果を各種帳票類にとりまとめ、診断票・集計表・総括表を作成する。</p> | |

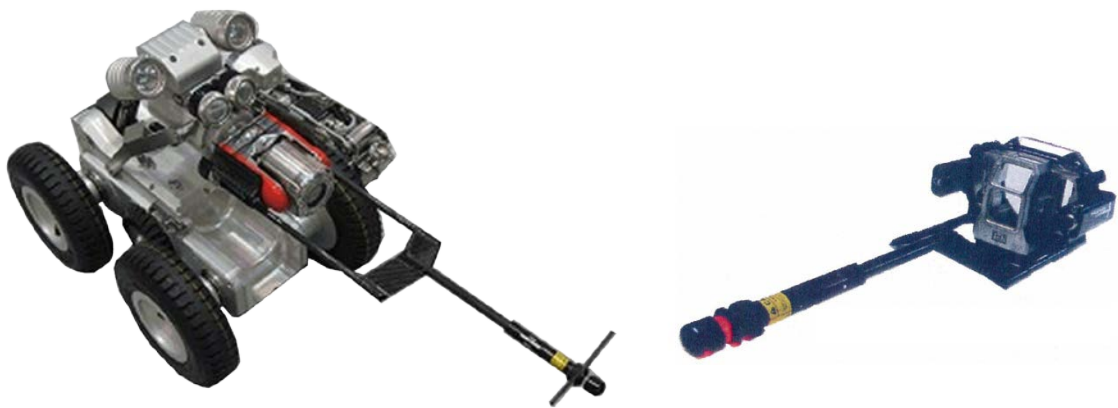
図 5-13 管路形状プロファイリング装置の外観  
(左：カメラ装着時，右：装置単体)

詳細調査の追加調査技術である管路形状プロファイリングは、従来型 TV カメラにレーザー照射装置を装着して管内面の断面形状を計測するものである。

現地における管内径計測は、レーザー光線を管内壁に照射することで、管内壁の凹凸や変形を描き出すレーザーリングを生成し、このレーザーリングを従来型 TV カメラで撮影する。室内作業では、現地の撮影結果をパソコンソフトで 360 度方向の管径として精密解析する。0.1mm の分解能で精密に解析することができ、腐食による減肉量、たわみ率、破損状況等を数値化することが可能である。管路形状プロファイリング装置の外観を図 5-13 に示す。
