参考資料編Ⅱ 実証研究補足資料

1. 展開広角カメラ調査と衝撃弾性波検査法による効率的な管渠マネジメントシステムの実証研究

1.1. 実証フィールドの概要

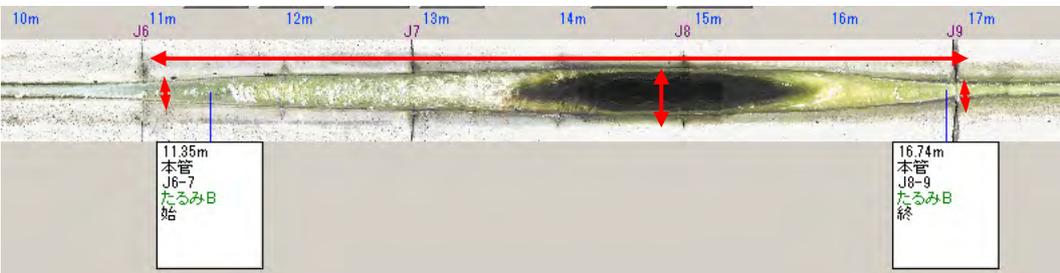
ランク	B		
判定基準	内径の1/2以上		
判定のポイント	<ul style="list-style-type: none"> ・直視・展開画像にて水位の上昇を確認 ・直視画像で水深が半管以上に上昇している状態はB判定とする ・展開画像を1/8スケールで確認する 		
直視画像

展開画像

注意点	<ul style="list-style-type: none"> ・モルタルや土砂等の堆積物による水位変動をたるみと誤判定しないように注意する ・水位の上昇と復元（下降）が存在する

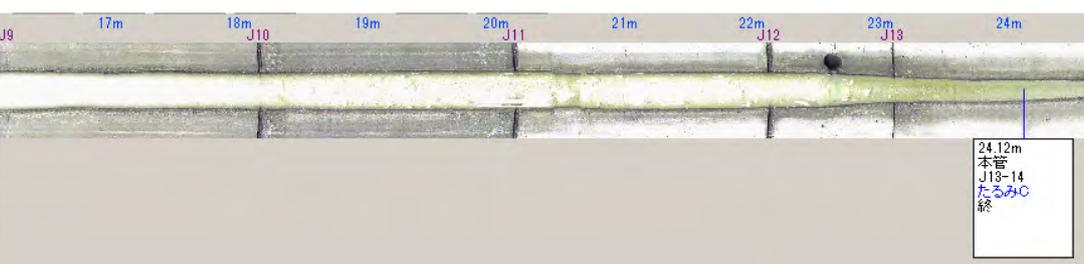
ランク	C		
判定基準	水位の変化あり		
判定のポイント	<ul style="list-style-type: none"> ・直視・展開画像で水位が変化する ・展開画像を1/8スケールで確認する 		
直視画像

展開画像

注意点	<ul style="list-style-type: none"> ・モルタルや土砂等の堆積物による水位変動をたるみと誤判定しないように注意する ・水位の上昇と復元（下降）が存在する

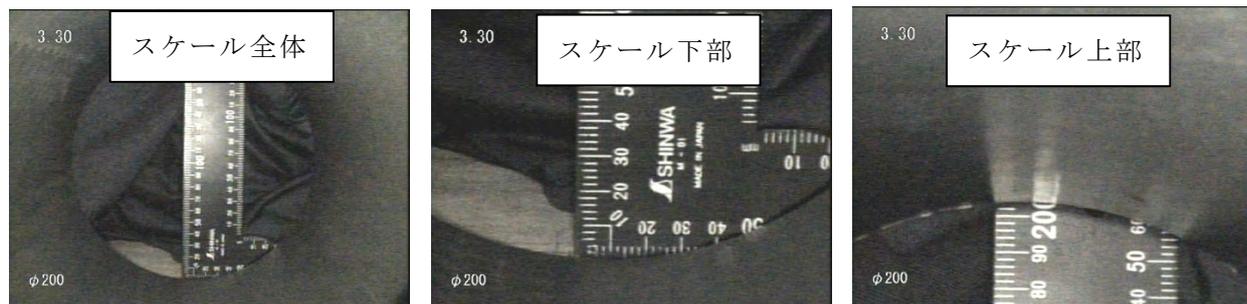
図 2-3 スケールによる呼び径 200mm 塩ビ管の実測

呼び径 200mm の塩ビ管についてスケールを用いて実測した結果、内径は 202mm であった（図 2-3）。

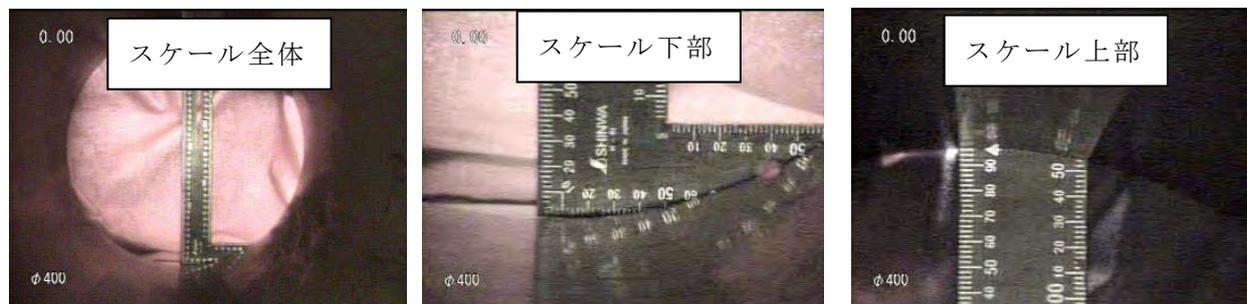
図 2-4 スケールによる呼び径 400mm 塩ビ管の実測

呼び径 400mm の塩ビ管についてスケールを用いて実測した結果、内径は 396mm であった (図 2-4)。

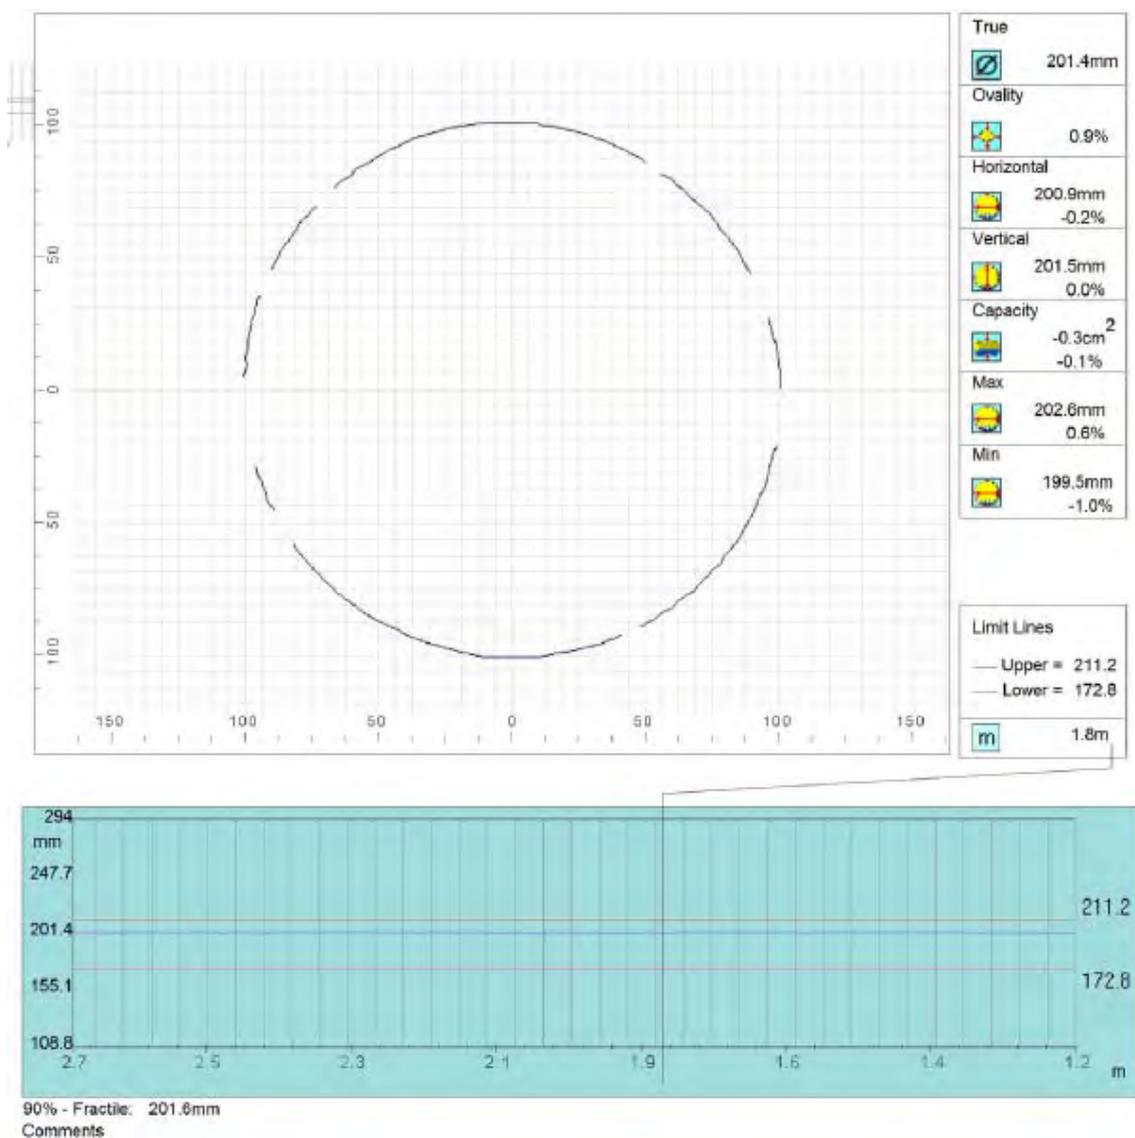
図 2-5 管路形状プロファイリングによる呼び径 200mm 塩ビ管の測定結果

プロファイリングによる測定結果では、呼び径 200mm 塩ビ管の平均内径は 201.4mm と測定された (図 2-5 の右上数値)。

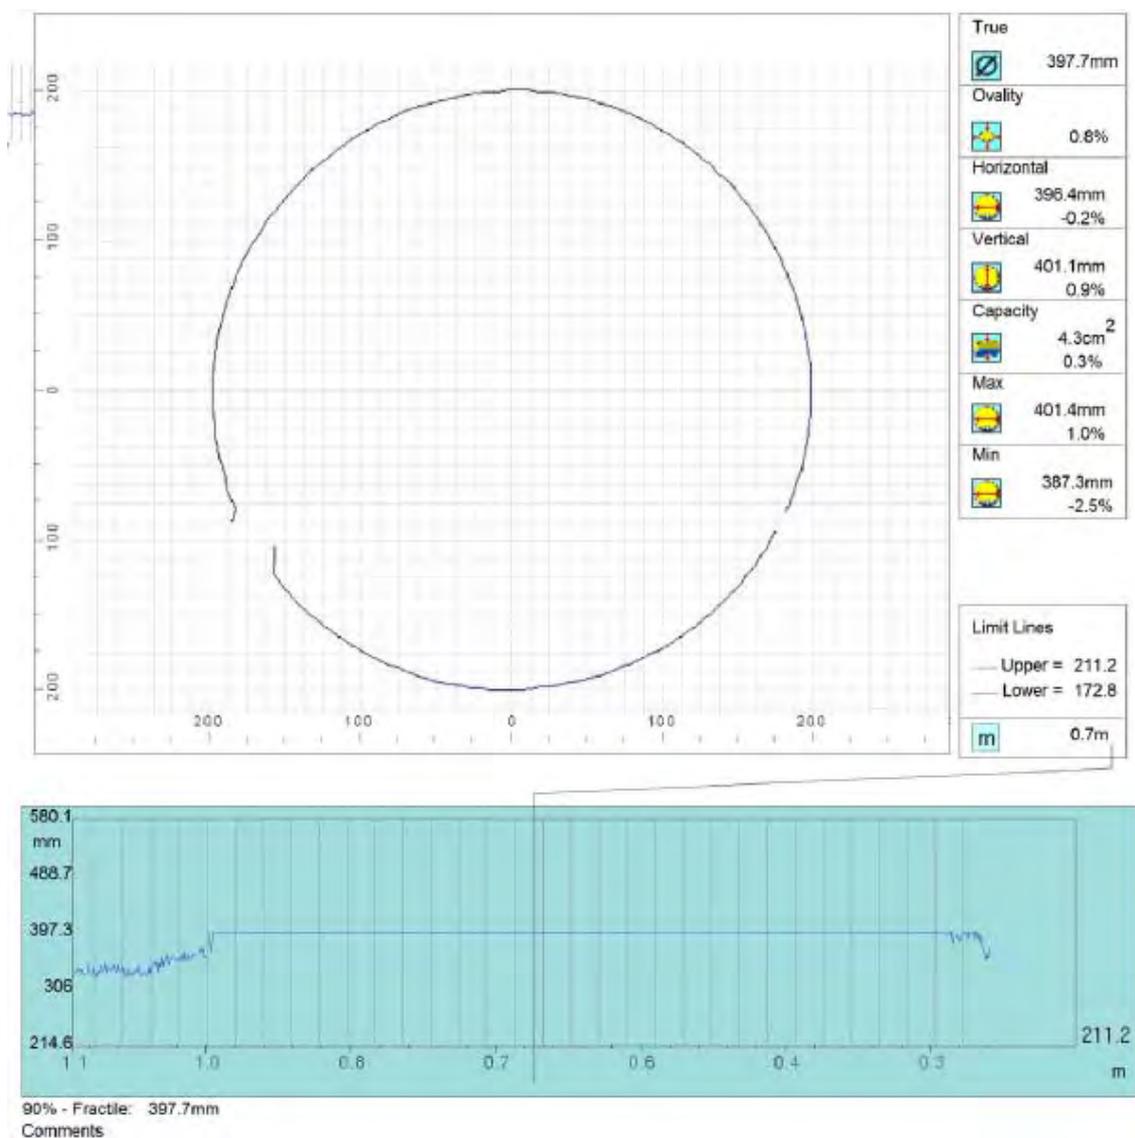
図 2-6 管路形状プロファイリングによる呼び径 400mm 塩ビ管の測定結果

また,呼び径 400mm 塩ビ管の平均内径は 397.7mm と測定された(図 2-6 の右上数値)。

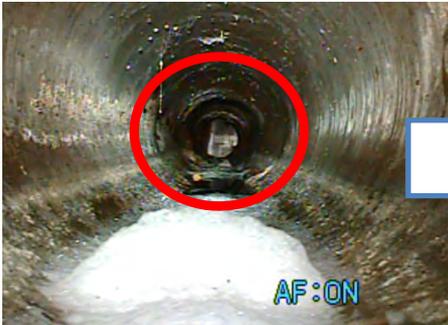
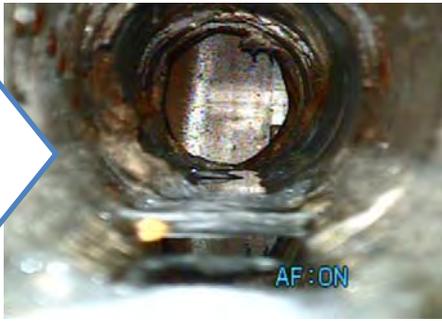
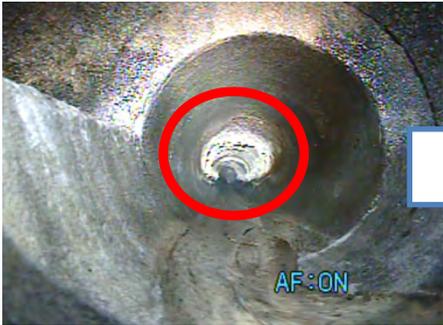
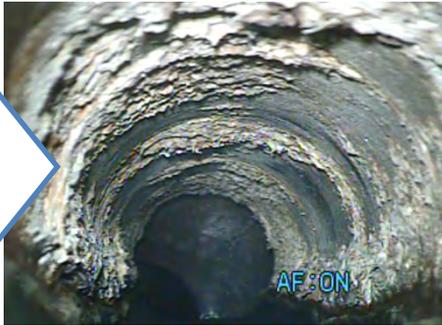
【管の腐食】

<p>判定のポイント</p>	<ul style="list-style-type: none"> 管壁全面に発生している表面の凸凹，ただれ，鉄筋露出，骨材露出を確認
<p>画像</p>	<div style="display: flex; justify-content: space-around;"> <div style="text-align: center;"> <p>ズームなし</p>

</div> </div> <p style="text-align: center;">管種：コンクリート管，管径：250mm</p>
<p>腐食に関する注意点</p>	<ul style="list-style-type: none"> 管壁に付着した汚れ等と間違える可能性があるため，隣のスパンやマンホールにおける腐食状況も勘案して判定 取付管からの排水に含まれる硫化水素に起因する腐食はスパン全体に渡って発生していない場合もあるため注意 酸性排水による管底部の腐食も合わせて確認
<p>他の異常項目と共通する注意点</p>	<ul style="list-style-type: none"> はじめから管口にカメラを設置すると，管口付近が画像に映らず，異常を見落としやすい。このため，必ずマンホールの中心にカメラを設置し，管口付近の確認を行った後に，管口にカメラを設置

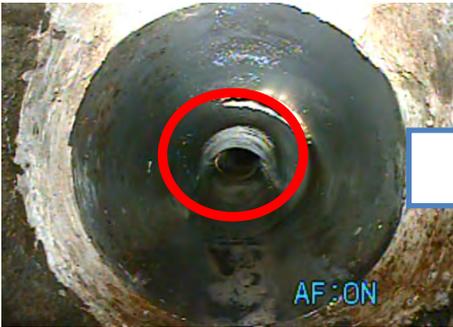
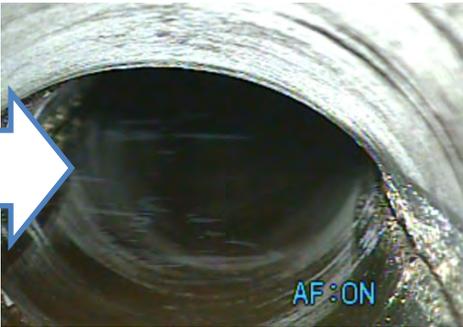
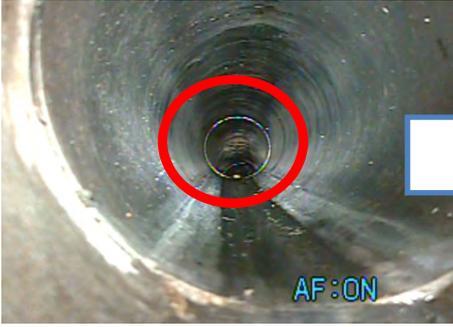
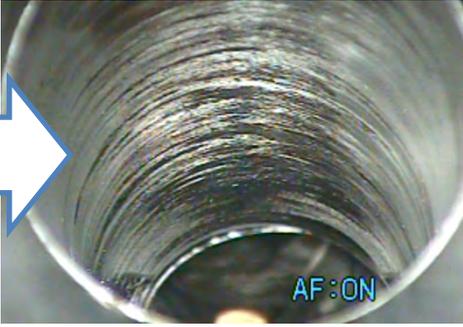
【上下方向のたるみ】

<p>判定の ポイント</p>	<ul style="list-style-type: none"> 水の流れの滞りを確認 たるみは、破損、クラックの発生箇所や目地部を起点（終点）として発生する場合が多いことを認識した上で確認
<p>画像</p>	<div style="display: flex; justify-content: space-around;"> <div style="text-align: center;"> <p>ズームなし</p>

<p>AF:ON</p> </div> </div> <p style="text-align: center;">管種：陶管，管径：250mm</p>
<p>たるみに 関する注意点</p>	<ul style="list-style-type: none"> 油脂の付着，モルタル付着が原因となる滞水をたるみと判定しないように注意
<p>他の異常項目と 共通する注意点</p>	<ul style="list-style-type: none"> はじめから管口にカメラを設置すると，管口付近が画像に映らず，異常を見落としやすい。このため，必ずマンホールを中心にカメラを設置し，管口付近の確認を行った後に，管口にカメラを設置

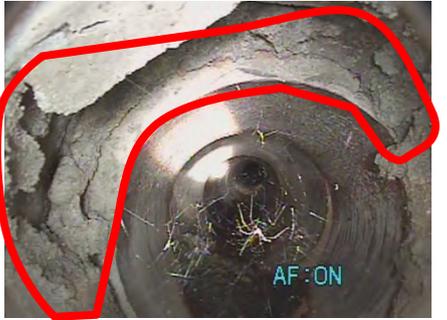
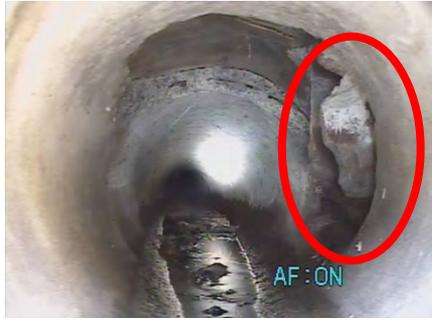
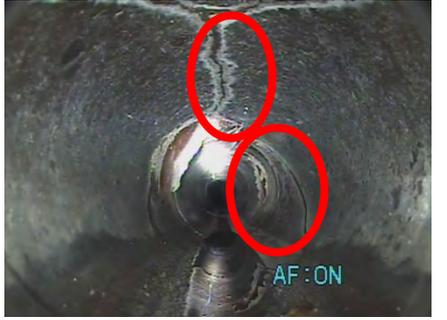
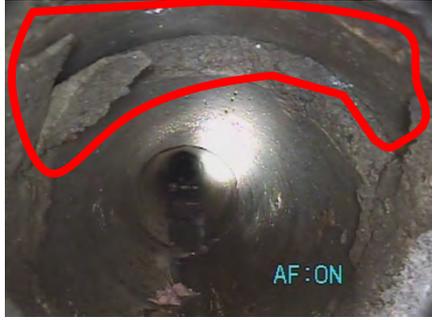
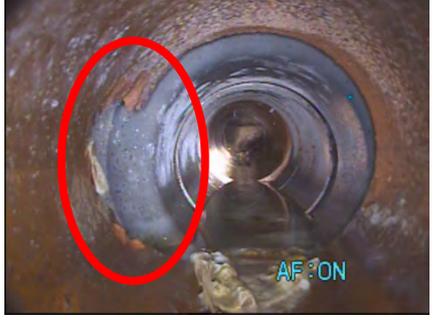
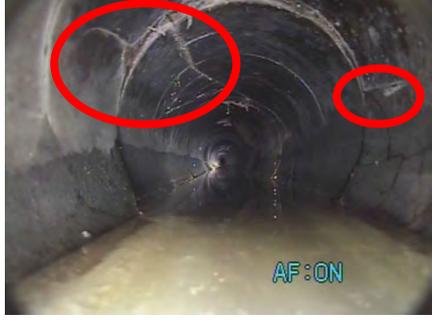
【管の破損】

<p>判定のポイント</p>	<ul style="list-style-type: none"> ・管軸方向の割れを確認 ・管本体と目地部を交互に確認 		
<p>画像</p>

<p>管種：陶管，管径：250mm</p>	
	<p>破損に関する注意点</p>	<ul style="list-style-type: none"> ・取付管口と間違えることがあるので、水の流れの跡を確認 ・管1本の長さは、陶管の場合0.66～1.0m、コンクリート管の場合2.0～2.45mである。よって、その間に目地のようなものが確認された場合は、クラックや破損である可能性が非常に高い ・管口部から3m未満の発生確率が高いことから、特に入念に確認 	
	<p>他の異常項目と共通する注意点</p>	<ul style="list-style-type: none"> ・はじめから管口にカメラを設置すると、管口付近が画像に映らず、異常を見落としやすい。このため、必ずマンホールを中心にカメラを設置し、管口付近の確認を行った後に、管口にカメラを設置

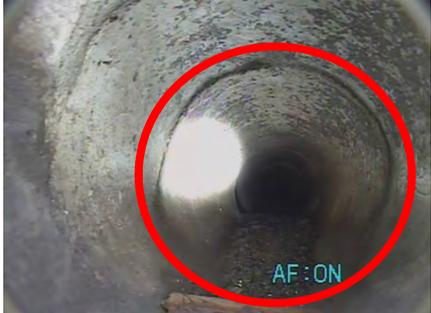
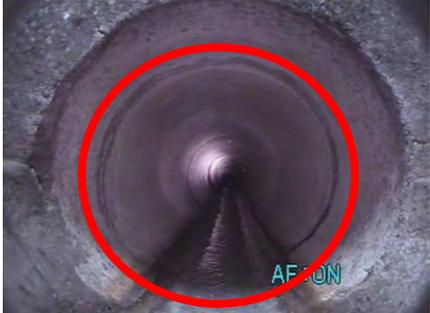
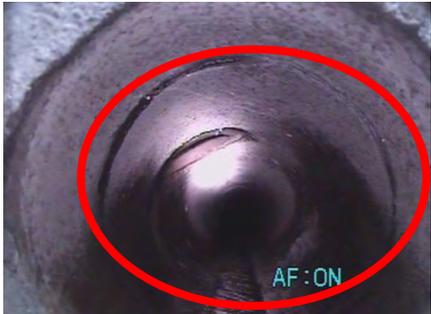
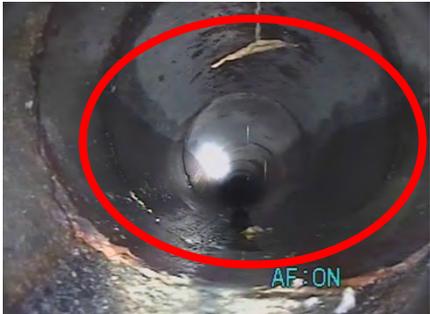
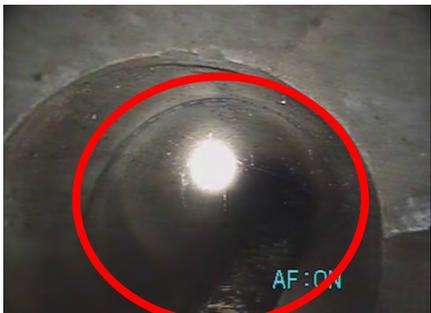
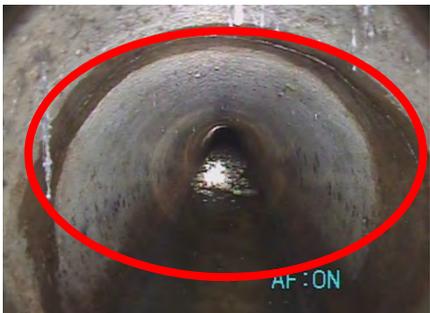
【管のクラック】

<p>判定のポイント</p>	<ul style="list-style-type: none"> ・管円周方向のクラックを確認 ・管本体と目地部を交互に確認 		
<p>画像</p>

<p>管種：陶管, 管径:400mm</p>	
	<p>クラックに関する注意点</p>	<ul style="list-style-type: none"> ・目地と間違えることがあるため、幅が一定か、凹凸がないか等に注意 ・管 1 本の長さは、陶管の場合 0.66～1.0m, コンクリート管の場合 2.0～2.45m である。よって、その間に目地のようなものが確認された場合は、クラックや破損である可能性が非常に高い ・管口部から 3m 未満の発生確率が高いことから、特に入念に確認 	
	<p>他の異常項目と共通する注意点</p>	<ul style="list-style-type: none"> ・はじめから管口にカメラを設置すると、管口付近が画像に映らず、異常を見落としやすい。このため、必ずマンホールの中心にカメラを設置し、管口付近の確認を行った後に、管口にカメラを設置

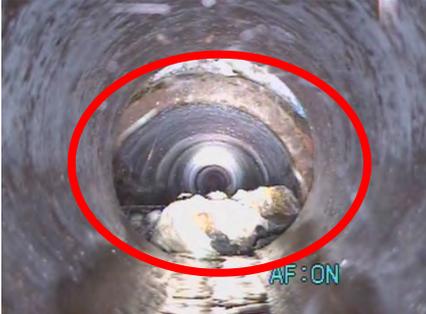
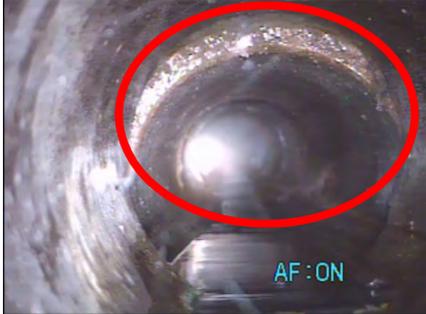
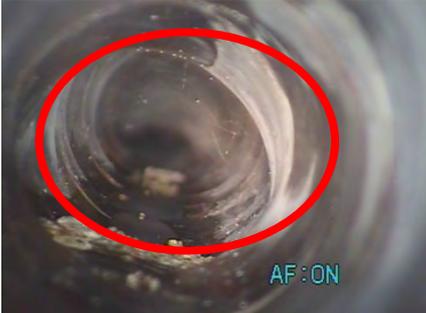
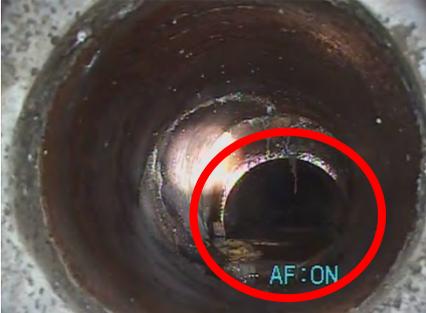
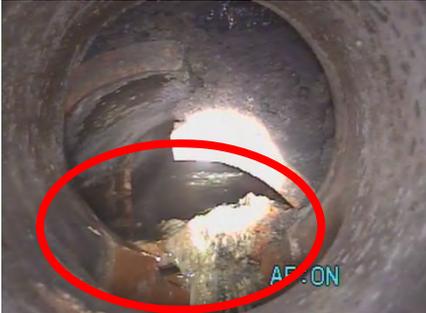
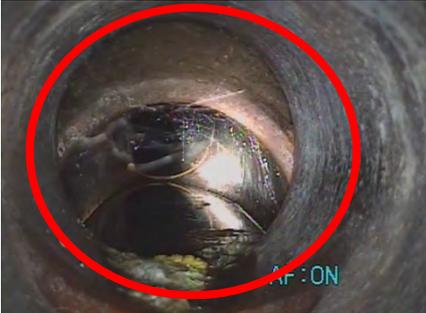
【管の継手ズレ】

<p>判定のポイント</p>	<p>・ 目地の部分を確認</p>		
<p>画像</p>

<p>管種：陶管，管径：300mm</p>	
	<p>継手ズレに関する注意点</p>	<p>・ズレが疑われるときは，光がジョイント部に反射するため，必ず全周を確認</p>	
	<p>他の異常項目と共通する注意点</p>	<p>・はじめから管口にカメラを設置すると，管口付近が画像に映らず，異常を見落としやすい。このため，必ずマンホールの中心にカメラを設置し，管口付近の確認を行った後に，管口にカメラを設置</p>

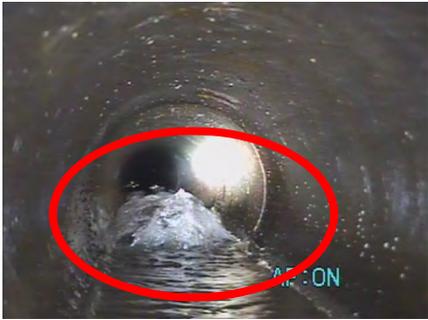
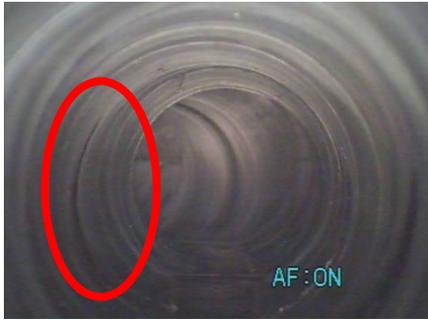
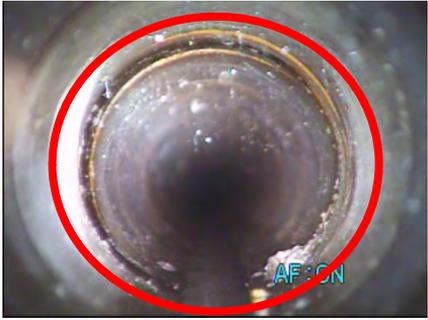
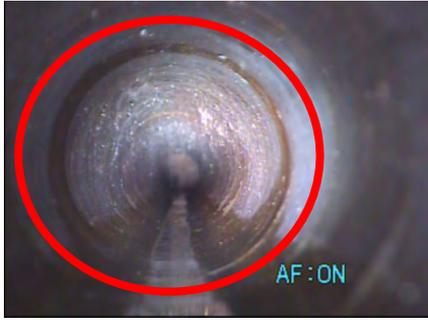
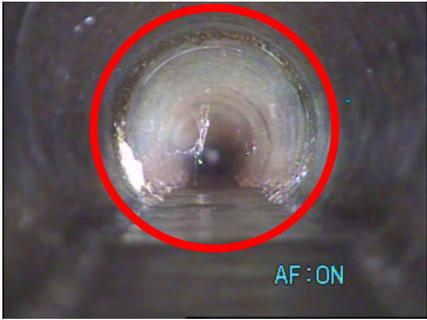
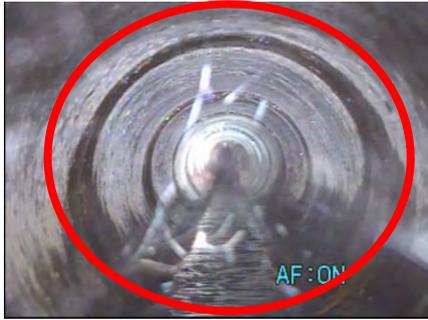
【浸入水】

<p>判定のポイント</p>	<ul style="list-style-type: none"> ・破損、クラック、目地部、取付管口を確認 	
<p>画像</p>

<p>管種：陶管，管径：250mm</p>
	<p>浸入水に関する注意点</p>	<ul style="list-style-type: none"> ・取付管からの流入水と間違えないように一定時間確認し，汚物が流れてこないか，流れの様子に変化がないかを確認
<p>他の異常項目と共通する注意点</p>	<ul style="list-style-type: none"> ・はじめから管口にカメラを設置すると，管口付近が画像に映らず，異常を見落としやすい。このため，必ずマンホールを中心にカメラを設置し，管口付近の確認を行った後に，管口にカメラを設置

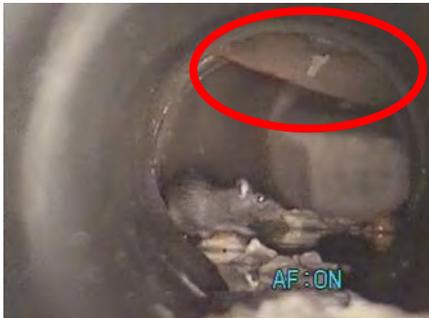
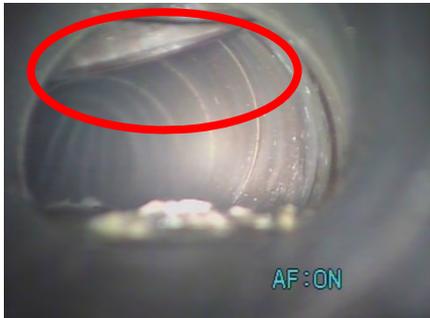
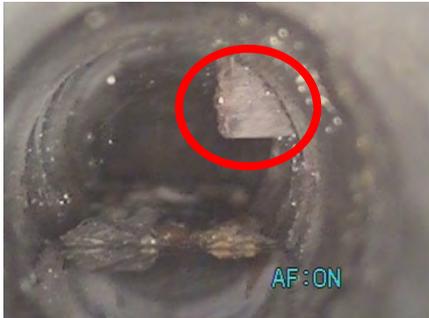
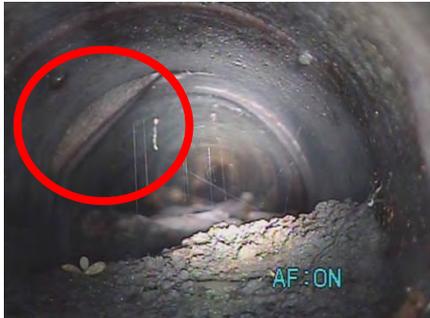
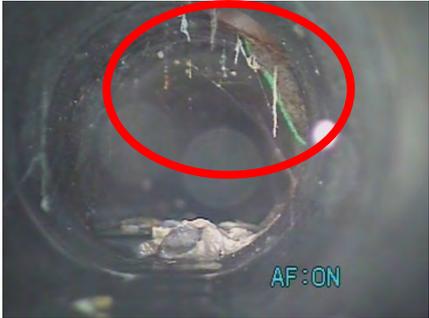
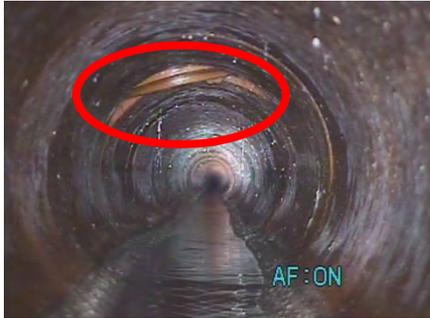
【取付管の突出し】

<p>判定のポイント</p>	<p>・管の中心より上側で、管断面の内側に突出している異物を確認</p>	
<p>画像</p>

<p>管種：陶管，管径：250mm</p>
<p>取付管突出しに関する注意点</p>	<p>・付随して、樹木根侵入や浸入水が発生する場合あり</p>	
<p>他の異常項目と共通する注意点</p>	<p>・はじめから管口にカメラを設置すると、管口付近が画像に映らず、異常を見落としやすい。このため、必ずマンホールの中心にカメラを設置し、管口付近の確認を行った後に、管口にカメラを設置</p>

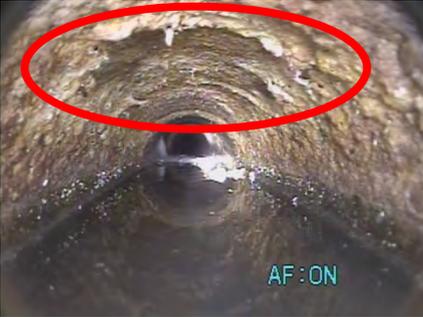
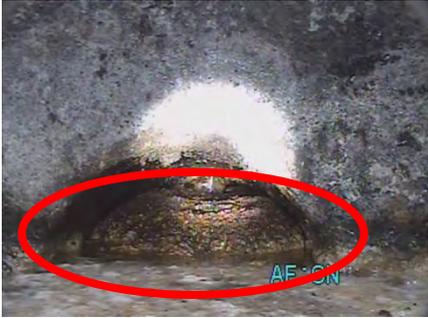
【油脂の付着】

<p>判定のポイント</p>	<ul style="list-style-type: none"> ・管壁部から管底部に付着 ・色は白色 	
<p>画像</p>

<p>管種：コンクリート管，管径：250mm</p>
<p>油脂の付着に関する注意点</p>	<ul style="list-style-type: none"> ・油脂の下に，土砂やモルタルが堆積している場合あり 	
<p>他の異常項目と共通する注意点</p>	<ul style="list-style-type: none"> ・はじめから管口にカメラを設置すると，管口付近が画像に映らず，異常を見落としやすい。このため，必ずマンホールを中心にカメラを設置し，管口付近の確認を行った後に，管口にカメラを設置

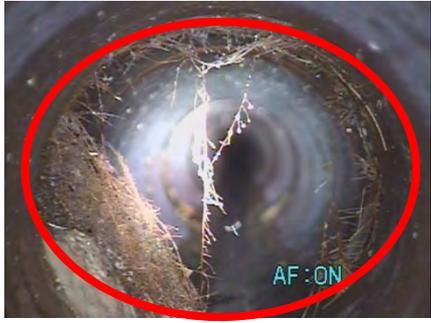
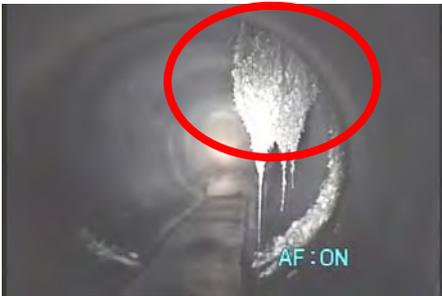
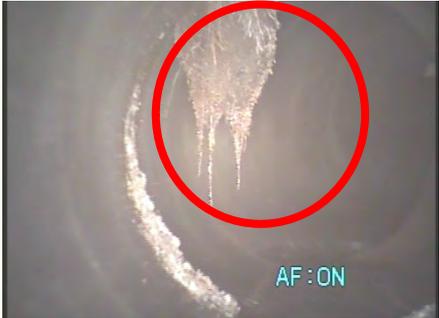
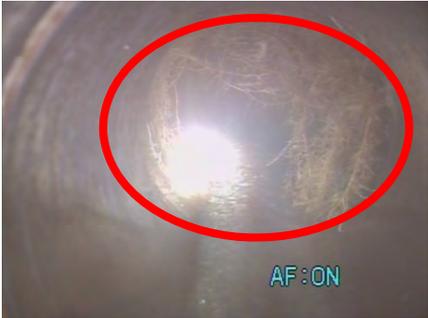
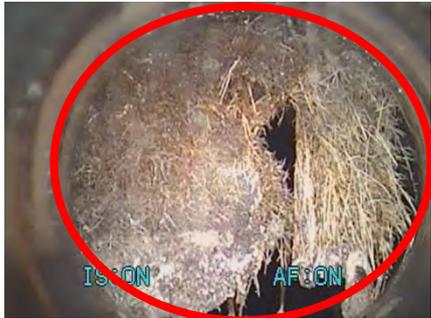
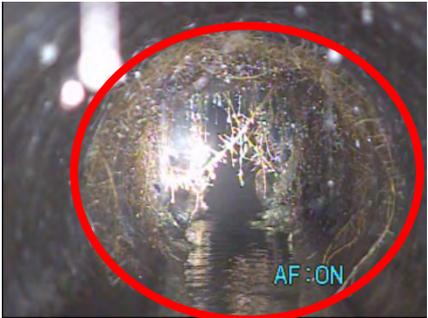
【樹木根侵入】

<p>判定のポイント</p>	<p>・ 目地部，異常個所，取付管支管口に発生</p>		
<p>画像</p>

<p>管種：陶管，管径：250mm</p>	
	<p>樹木根侵入に関する注意点</p>	<p>・ 付随して，浸入水が発生する場合あり</p>	
	<p>他の異常項目と共通する注意点</p>	<p>・ はじめから管口にカメラを設置すると，管口付近が画像に映らず，異常を見落としやすい。このため，必ずマンホールを中心にカメラを設置し，管口付近の確認を行った後に，管口にカメラを設置</p>

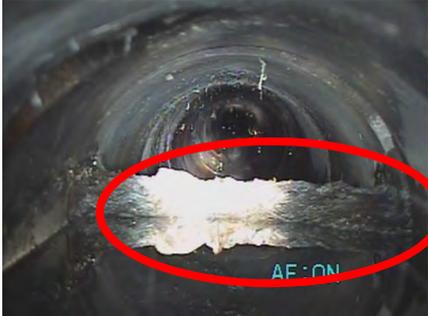
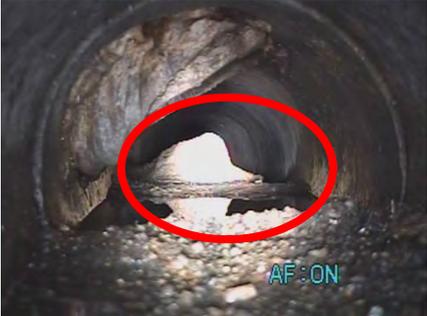
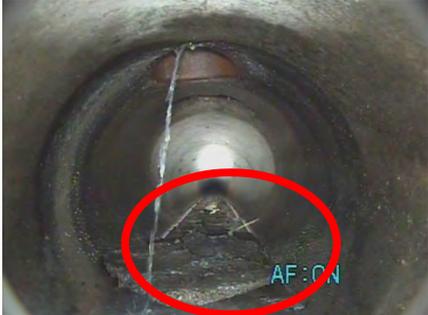
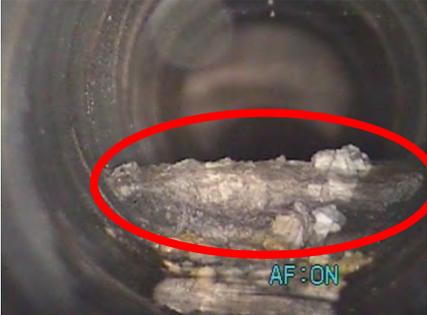
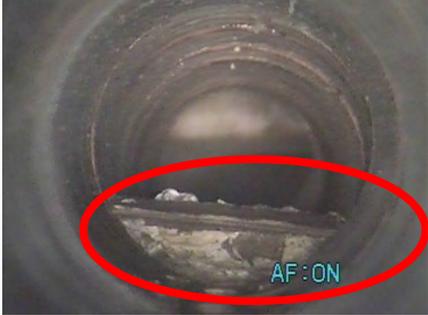
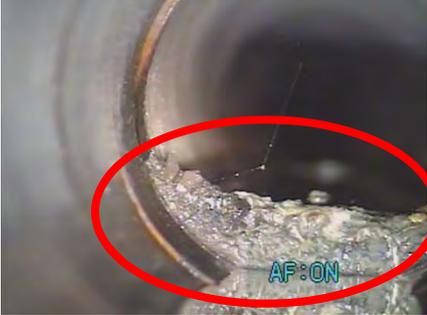
【モルタル付着】

<p>判定のポイント</p>	<ul style="list-style-type: none"> ・管底部に付着する ・色は白色。 		
<p>画像</p>

<p>管種：陶管，管径：250mm</p>	
	<p>モルタル付着に関する注意点</p>	<ul style="list-style-type: none"> ・モルタルの下に土砂が堆積している場合あり 	
	<p>他の異常項目と共通する注意点</p>	<ul style="list-style-type: none"> ・はじめから管口にカメラを設置すると，管口付近が画像に映らず，異常を見落としやすい。このため，必ずマンホールの中心にカメラを設置し，管口付近の確認を行った後に，管口にカメラを設置
