# 管口カメラ点検と展開広角カメラ調査 及びプロファイリング技術による 管渠マネジメントシステム

下水道革新的技術実証事業(B-DASHプロジェクト)  
技術導入ガイドライン説明会

管清工業・(株)日水コン・八王子市 共同研究体

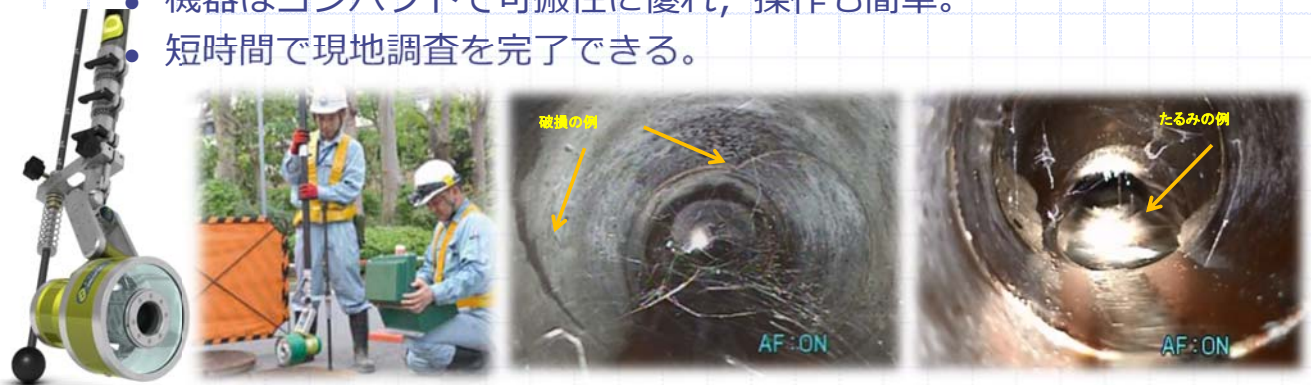
## 2-1.技術の概要\_管口カメラ\_特徴

- 光源とズーム機能を有したカメラを管口に設置し、地上にいる調査技士が、手元のモニターを見ながら内部の状況を確認する。
- 管内走行は行わないため、日進量を大幅に増加させることが可能。
- 土砂等の堆積の有無に関わらず一定の日進量を確保できる。

- マンホール内に立ち入る必要がないため、事故等の恐れが少ない。
- 昇降が困難な場所でも調査が可能、安全面で大きな利点がある。

- 機器はコンパクトで可搬性に優れ、操作も簡単。
- 短時間で現地調査を完了できる。

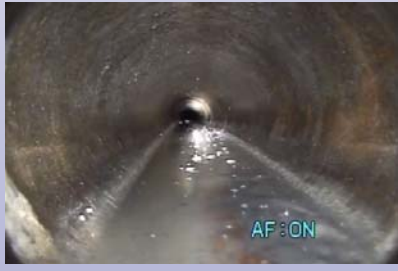
| 機材設置 | <ul style="list-style-type: none"> <li>管内の撮影は，下流側から開始</li> <li>下流管きよを12時とし，時計回りに撮影</li> <li>管口近くにカメラをセットすると，管口付近が死角となり異常を見逃す</li> <li>必ずマンホールの中心にカメラをセット，管口付近の確認を行う</li> </ul> | |
| 計測 | <ul style="list-style-type: none"> <li>管口の全景を撮影後，管内の撮影を行う</li> <li>管口から3m未満は異常の発生確率が高い</li> <li>異常項目の有無を判断し，記録及び撮影を行う</li> <li>本管部は管壁に生じたクラックや破損，取付管等に注意して調査を行う</li> <li>目地部は，隙間，ズレ，浸入水，木の根等に注意して調査を行う</li> <li>可視範囲内の調査が終了したら，録画を止めずに，他の流入管の調査を開始する</li> </ul> | <p>※カメラ動作の動画あり</p> |

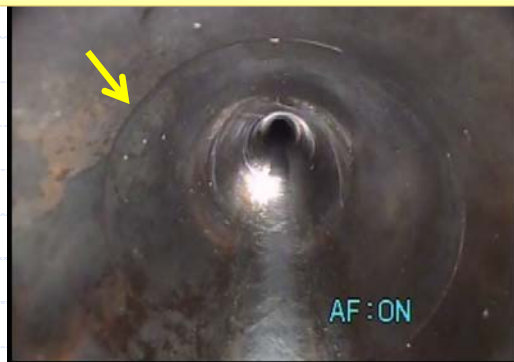
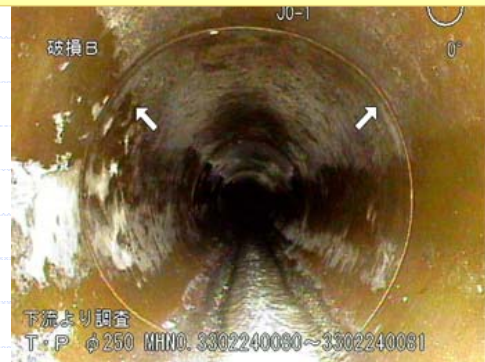
破損をジョイントと見間違いした例

- 管1本の長さよりも短い間隔で目地模様が確認される場合は、その目地模様はクラックや破損である可能性が高い

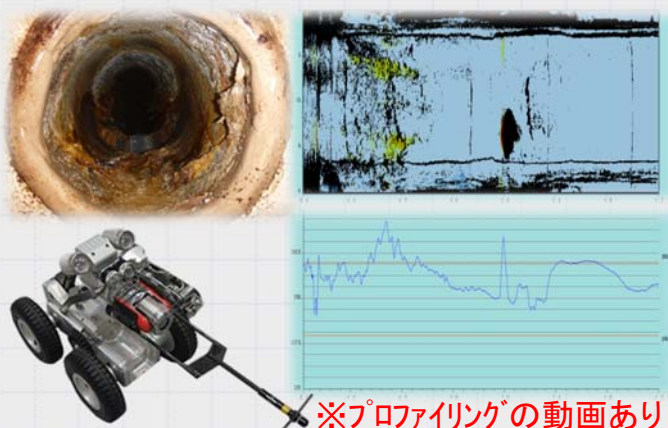
| 概要 | 従来型TVカメラにレーザー照射装置を装着して管内面の断面形状を計測する。0.1mmの分解能で精密に解析することができ、腐食による減肉量、たわみ率、破損状況等を数値化することが可能である。 | |
| 特徴 | <p>（1）管さよの耐力判定等に活用</p> <ul style="list-style-type: none"> <li>腐食が進んだコンクリート管の、減肉量、たわみ率、変形等を精緻に数値化が可能。</li> <li>得られたデータから、耐力力の算出や、対策優先度の判断等に活用可能。</li> <li>塩ビ管の変形量を定量的かつ正確に計測可能</li> </ul> <p>（2）詳細調査と同時に実施</p> <ul style="list-style-type: none"> <li>往路に従来型TVカメラ調査、復路で管路形状プロファイリングを実施。</li> </ul> | <p>※プロファイリングの動画あり</p> |

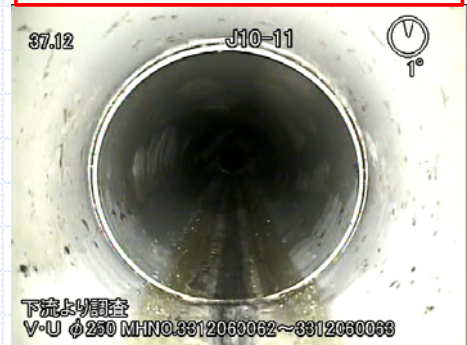
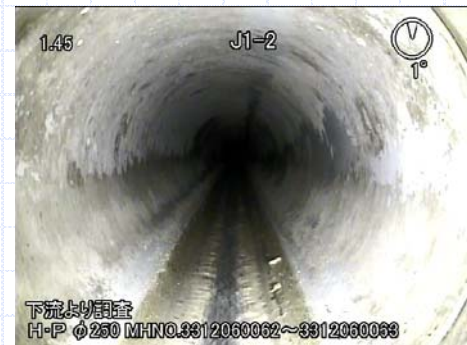
## 扁平箇所のTVカメラの写真

扁平していない箇所の  
TVカメラの写真
