# 高度な画像認識技術による 管渠マネジメントシステム

## 下水道革新的技術実証事業(B-DASHプロジェクト) 技術導入ガイドライン説明会

日本下水道事業団・日本電気(株)・船橋市 共同研究体

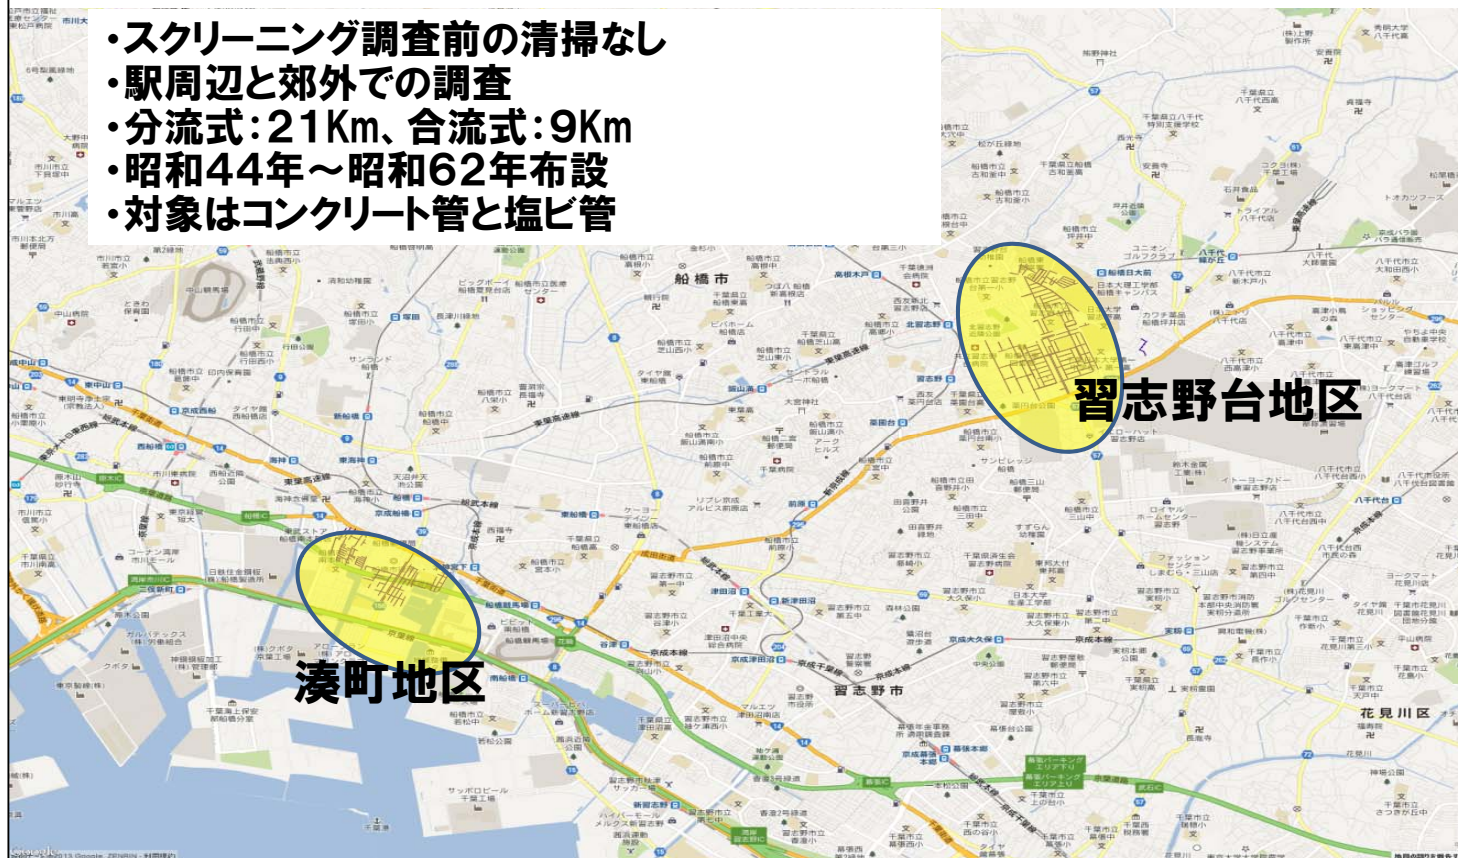
実証フィールドの概要：P288～290をご参照下さい

- ・スクリーニング調査前の清掃なし
- ・駅周辺と郊外での調査
- ・分流式：21Km、合流式：9Km
- ・昭和44年～昭和62年布設
- ・対象はコンクリート管と塩ビ管
