河川堤防の変状検知システム実験結果  
(傾斜センサ、水検知センサによる検知)

令和3年3月

株式会社 リプロ

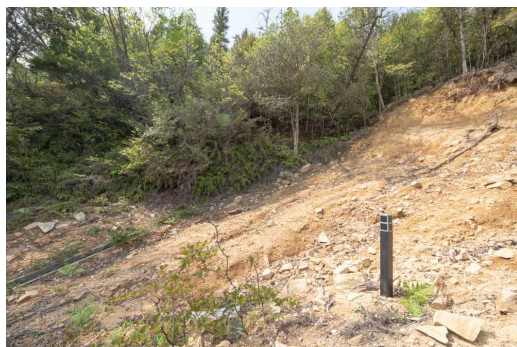
斜面災害検出目的で設置した9軸センサ杭

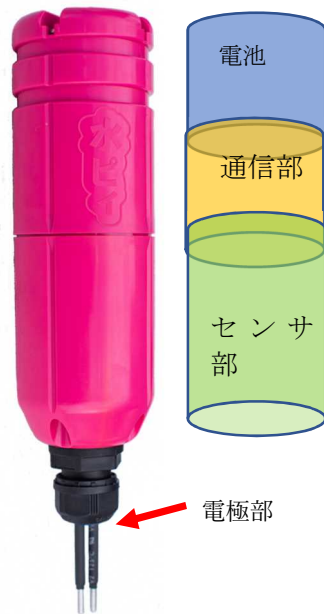
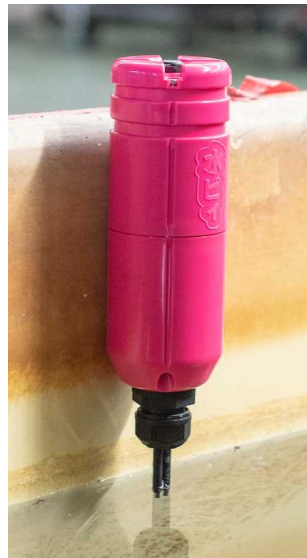
電極部に水が接すると水を検知し、クラウドサーバーへデータを送る。オンラインアプリケーションにて水検知の状況が確認できる。

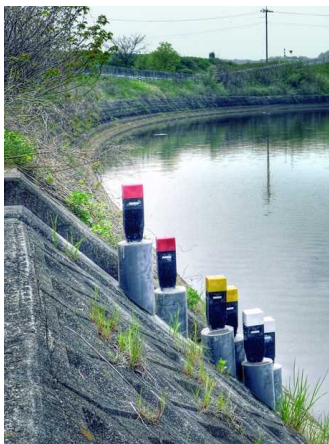
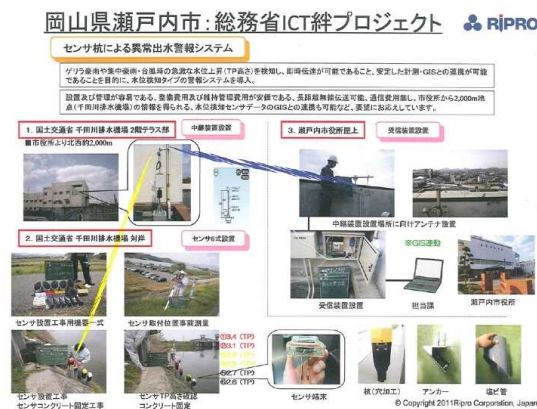
2010年に設置した水検知センサの設置例

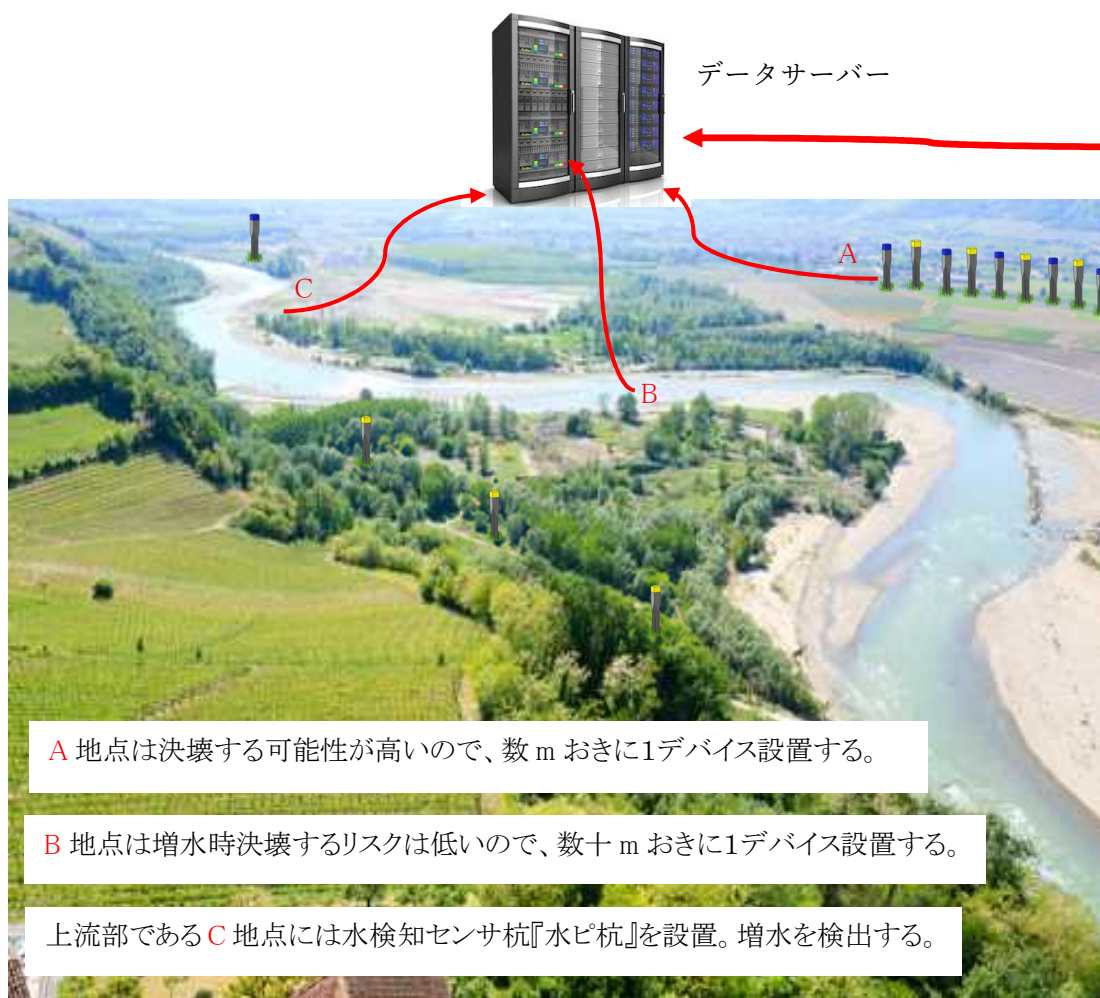
<設置イメージ図>

A 地点は決壊する可能性が高いので、数 m おきに1デバイス設置する。

B 地点は増水時決壊するリスクは低いので、数十 m おきに1デバイス設置する。

上流部である C 地点には水検知センサ杭『水ピ杭』を設置。増水を検出する。

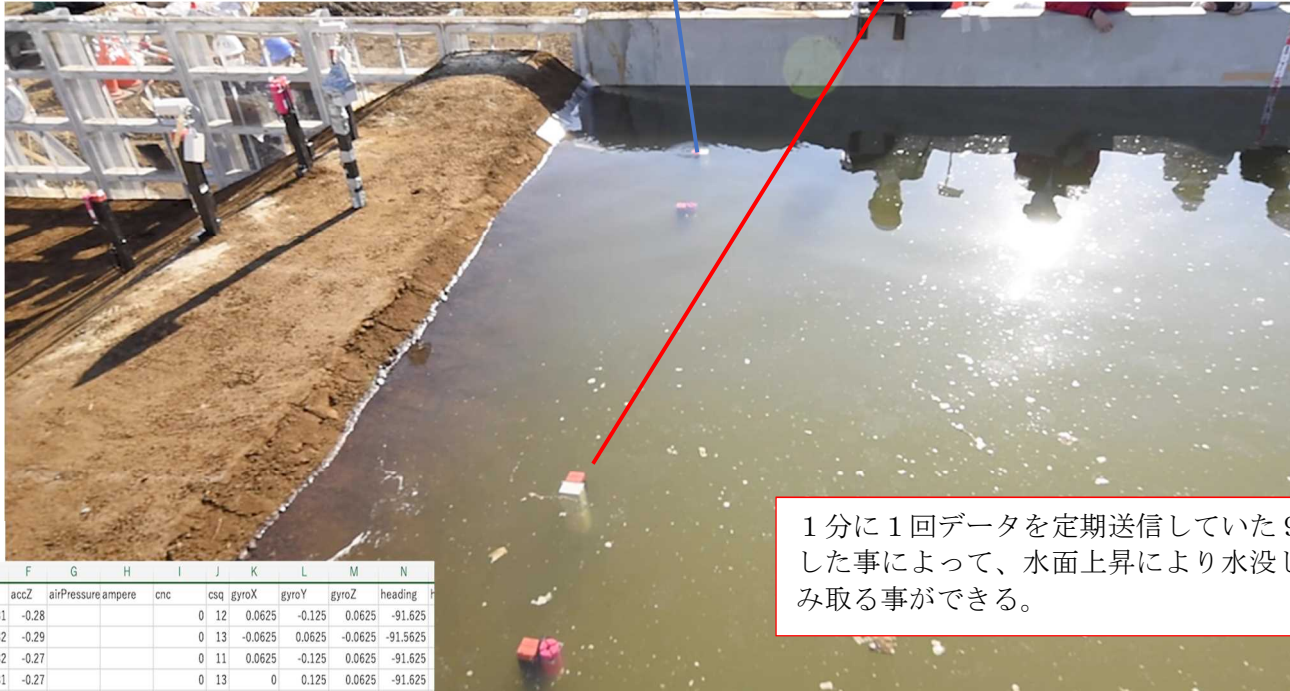
実験結果 1-2

13時10分の実験開始から20分後の、13時30分に9軸センサ杭 C 1424DE0 と D 1424E66 が完全に水没した。

1分に1回データを定期送信していた9軸センサ杭が、通信が途絶した事によって、水面上昇により水没したためとデータ上からも読み取る事ができる。

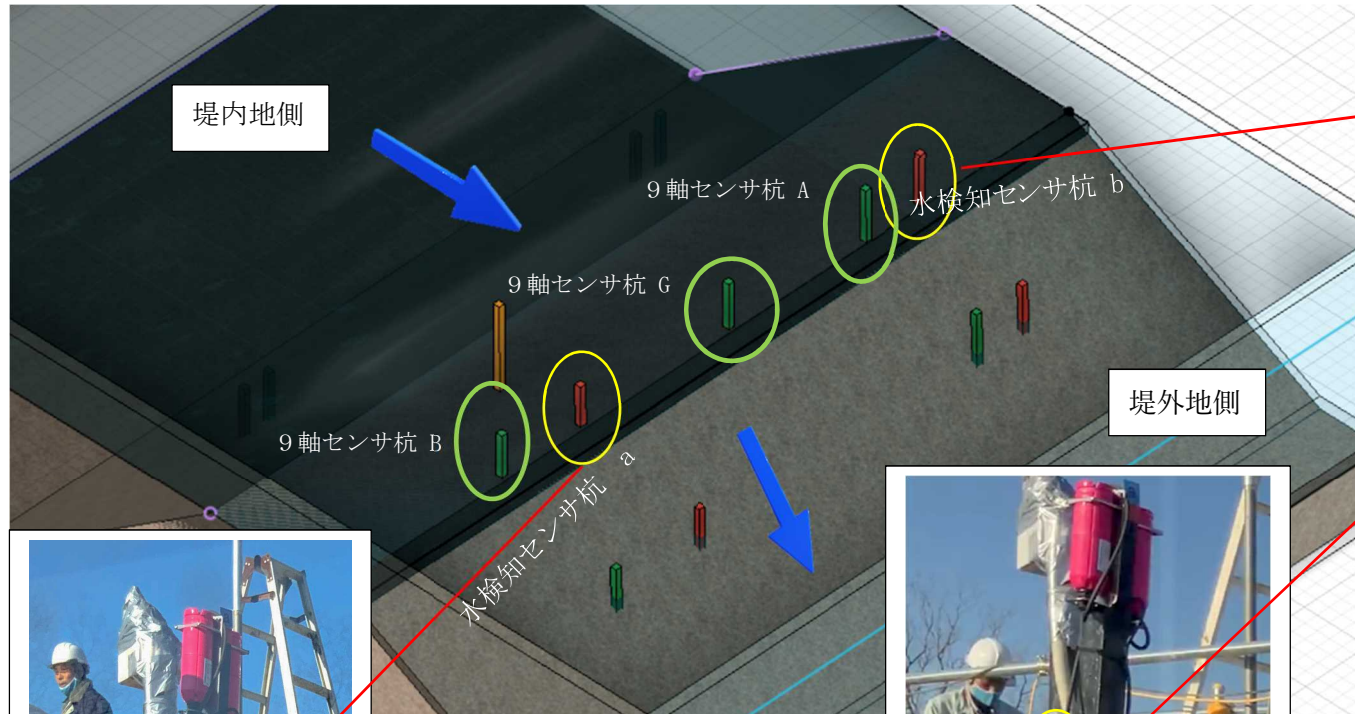
実験結果 1-3

13時31分に越流が始まり、その直後(数秒後)水検知センサと9軸センサがそれぞれ10cmの沈下を検出した。

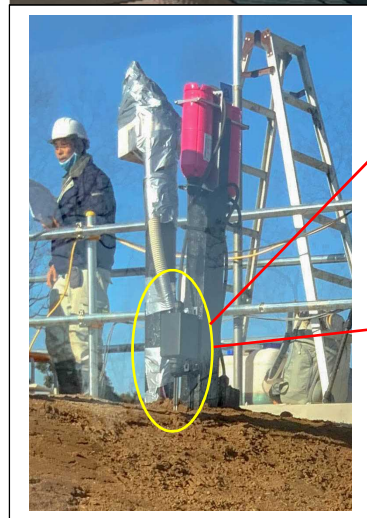
水検知センサ杭の変化・反応

越流が始まった直後、天端のセンサが水を検出し、8秒後に10cm地中に埋めた水検知センサでも水を検知した。(天端水検知b杭の場合)

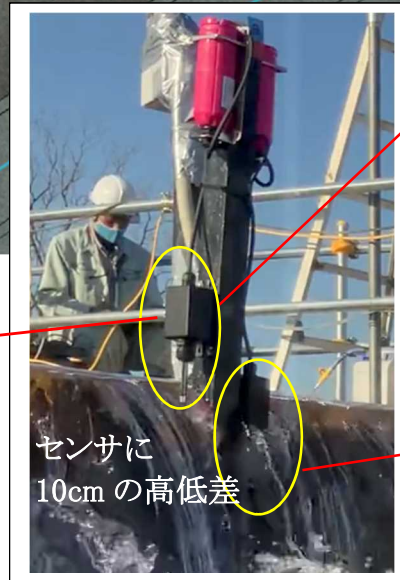
センサに10cmの高低差

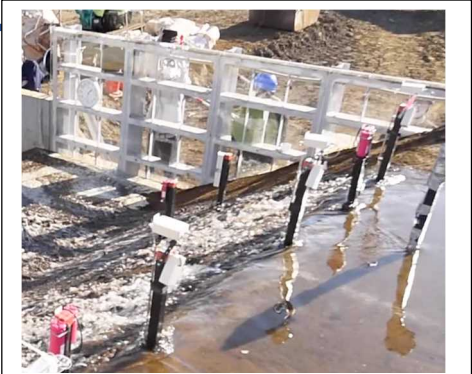
9軸センサ杭（振り子式）の動き

越流が始まった13時32分07秒から47秒後に9軸B杭、1分後にG杭、1分21秒後にA杭で、それぞれセンサ部の傾きが発生した。地面に接地してあった錘が、地面の沈下によって重力に引っ張られて、下がることで、紐で連結された杭頭部のセンサ部が連動して傾いたためである。

- 動画に記録された時間  
越流開始13時32分20秒
- 9軸B杭が傾いた時間  
13時32分07秒
- 9軸G杭が傾いた時間  
13時32分12秒
- 9軸A杭が傾いた時間  
13時32分33秒

天端の下流側法肩へ設置した、3 本の 9 軸センサ杭 (振り子式) のデータを見ると、当日動画で記録したセンサが傾いた時間と、サーバーにデータが記録された時間は、10 秒のズレはあるものの、ほぼリアルタイムに変状を捉える事ができている。越流の開始とともに法肩の土は直ぐに抉られたものと推測出来る。

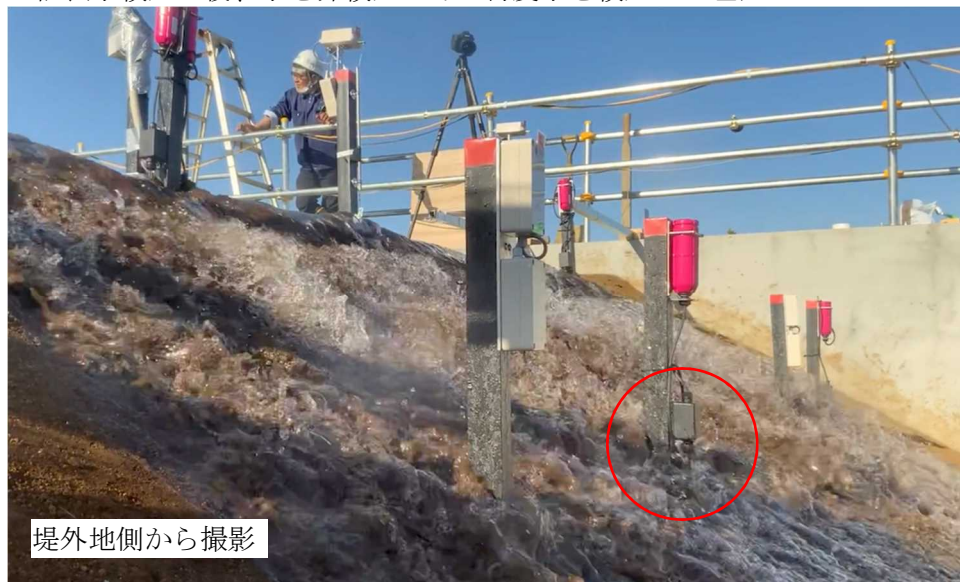
上記 表の水を検出している状態 13時33分以降13時50分まで  
赤丸の部分 電極部に水が接している

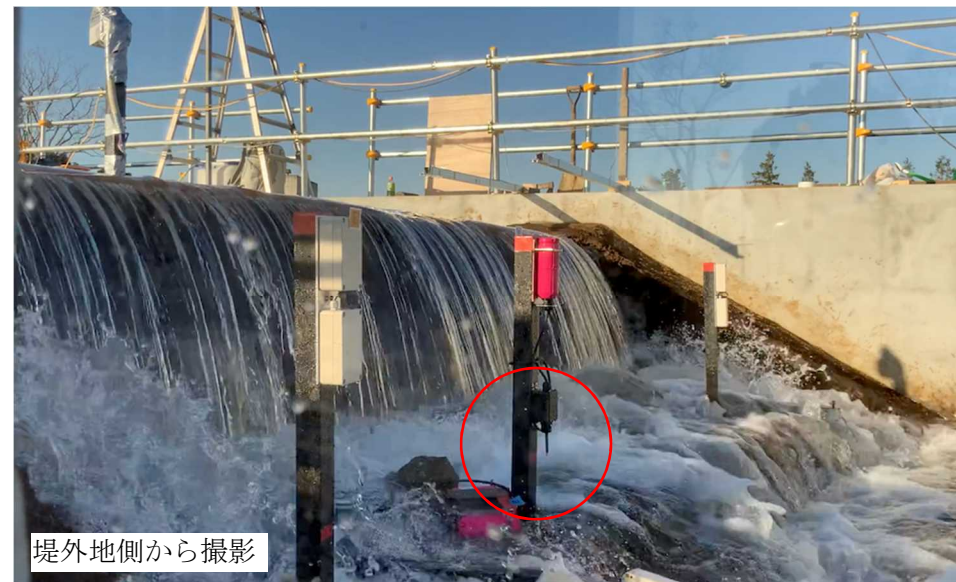
表の水を検出しなくなった状態 13時50分16秒以降13時52分20秒まで。  
法面が大きく侵食したので、水面が下がり水を検出しなくなった。

その後杭が倒れて再度電極部が水に接したので、13時52分以降再度水  
を検知した1が記録されている。

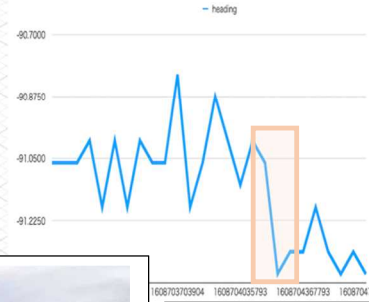
この崩落が発生した際に、崩れた土砂が9軸センサ杭に寄り掛かり、振動が発生したことで、崩落前後の時間で heading のデータに変位が見てとれる。

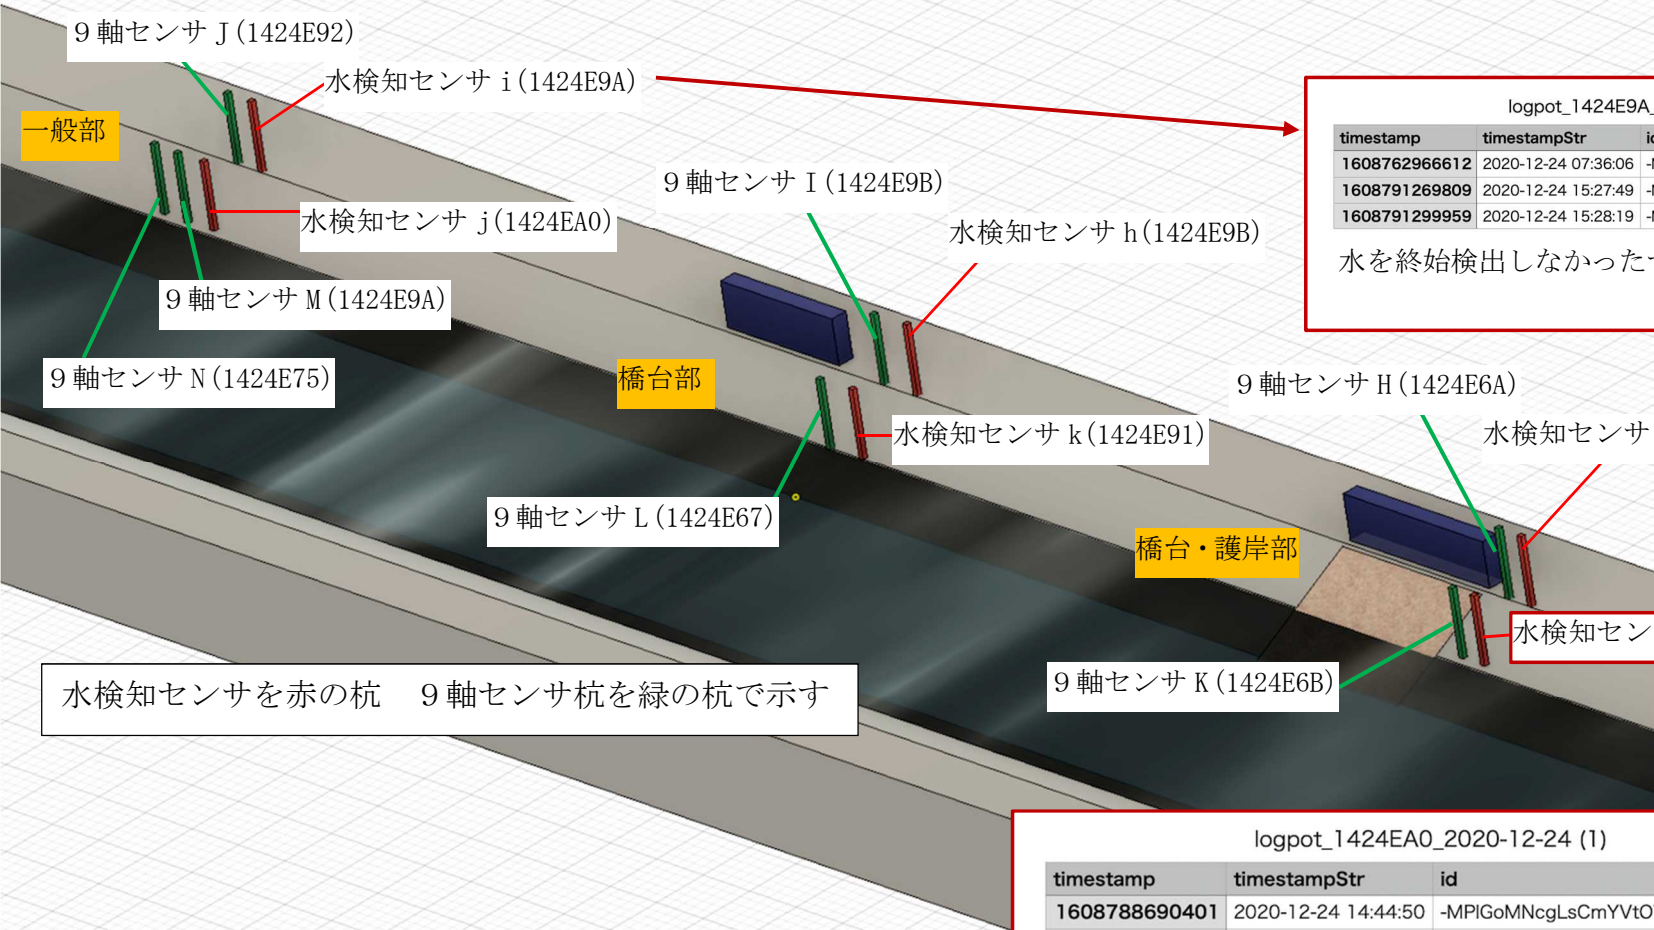
水を終始検出しなかったセンサのデータ

水検知センサを赤の杭 9軸センサ杭を緑の杭で示す

流出した際に水に接することで、欠損による崩壊が発生した事がわかる。法面・天端法肩に設置した水検知センサ杭は、実験開始より水流が埋設位置の電極部まで上昇しなかった為、水を検知しないまま法面欠損時に流失した。流出後即水没した為データを検出しなかった。  
流出時に水に浮かぶ設計をすれば通信をして、斜面の浸食による崩壊を検知できる可能性はある。

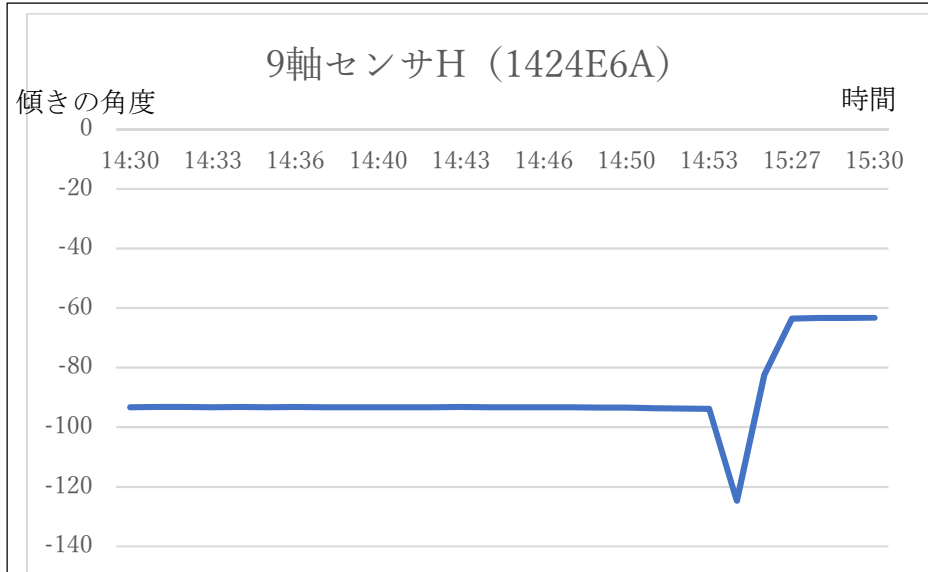
14時54分に杭が倒され、流される（14時53分まで1分毎にデータあり）  
15時26分にデータ送信が復帰し、接地時と比較して傾きの変化があった

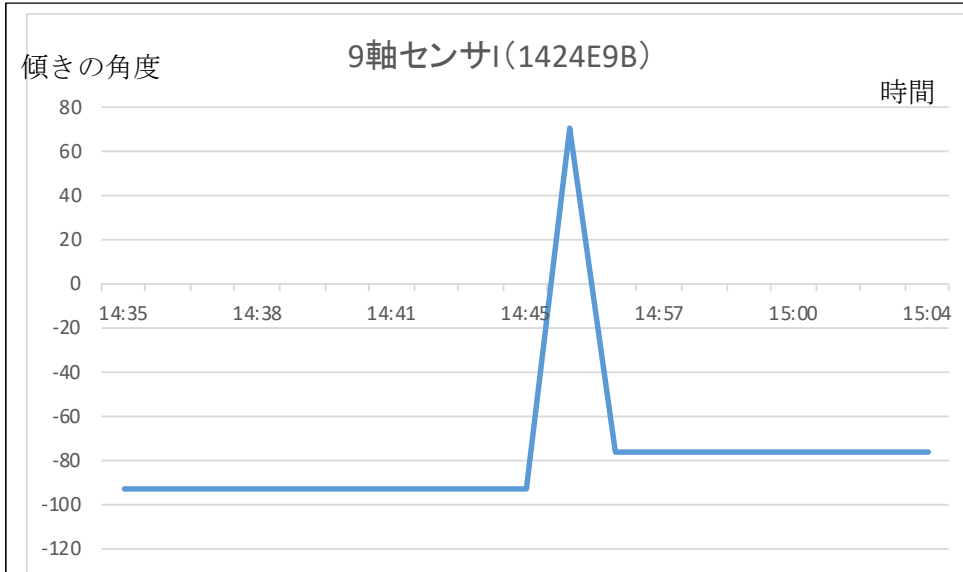
14時46分に杭が倒され、流される（14時45分まで1分毎にデータあり）  
15時54分にデータ送信が復帰し、接地時と比較して傾きの変化があった

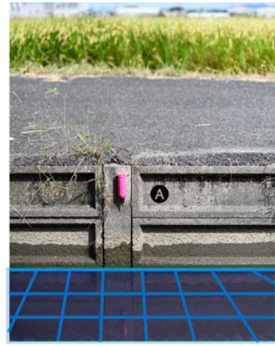
水に電極部が接していない状態 0

通常時はAの状態が続くので、1日1回死活管理として、非検知0のデータがアプリに記録されます。
