河川堤防の変状検知システム実験結果
(ビデオ画像による検知)

令和3年3月

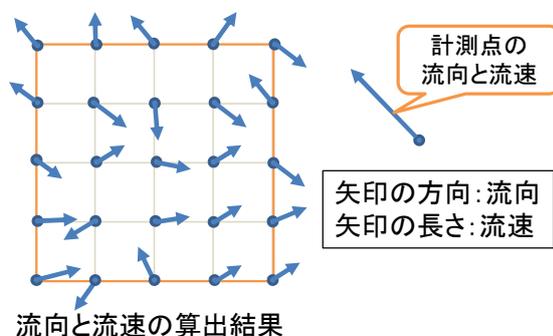
記録されたビデオ映像の任意の位置に、複数の検知枠を設け、その検知枠内の計測点の動き（流向・流速）を算出することで、異常を検出する。検知枠内の計測点の動き（流向・流速）を把握するために、オプティカルフロー技法により、2 枚の画像から計測点の流向と流速の平均値を算出する。2 枚の画像は、通常、動画のフレームレートの 2 枚を表す。したがって、1/30 秒の画像を比較しており、今回は 1 秒毎の平均値を計測した。

図 2.1 検知枠内の流向と流速を算出するイメージ図

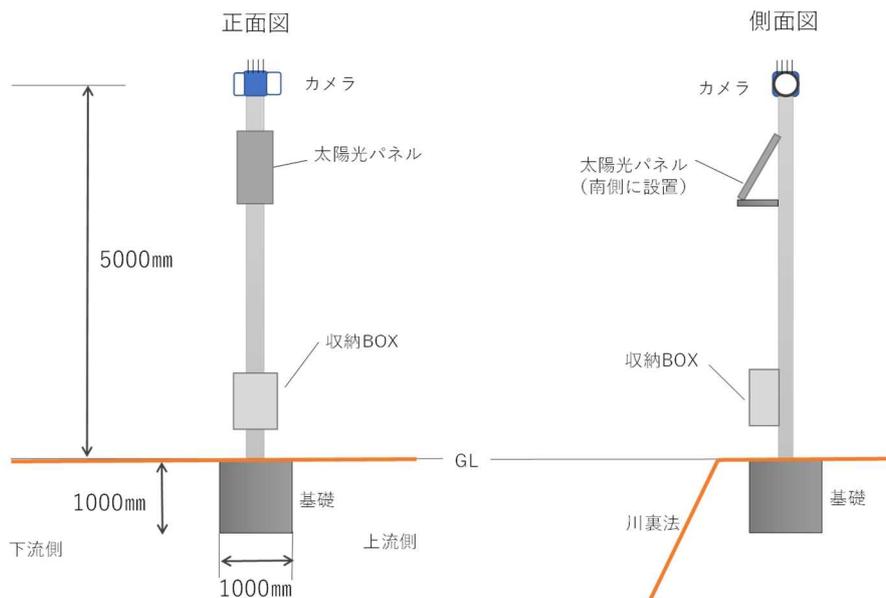
- カメラは、上流側と下流側に1支柱につき2台設置。
- 電源は、蓄電池を使用する。
- 収納BOX内に通信機器（ルーターおよびLTE）、解析用PC、蓄電池を収納。
- 現地の状況に応じて照明等の夜間対策を行う。

- ・カメラはネットワーク接続により、遠隔操作によるメンテナンスが可能です。
- ・1m3の基礎付き支柱（既製品）を想定。強度計算を行い、大きさ、設置位置を決定します。

図 4.1 現場実装で想定するカメラ設置イメージ図

検出したい異常個所が 200m 先でも 10 ピクセル 10cm の解像度で記録できる場合は、400m ピッチの支柱に上下流方向に向けたカメラを設置する。支柱の高さは、高い方がよいが、風の影響による揺れが大きくなるため、バランスよく設置する。また、電源がない場合は、太陽光パネルや風力発電を設置する。電力供給可能であれば、収納 BOX に画像解析機能を持った PC を設置し、現地で解析を行い、小さなデータにして、現地からメールを送信することも可能である。

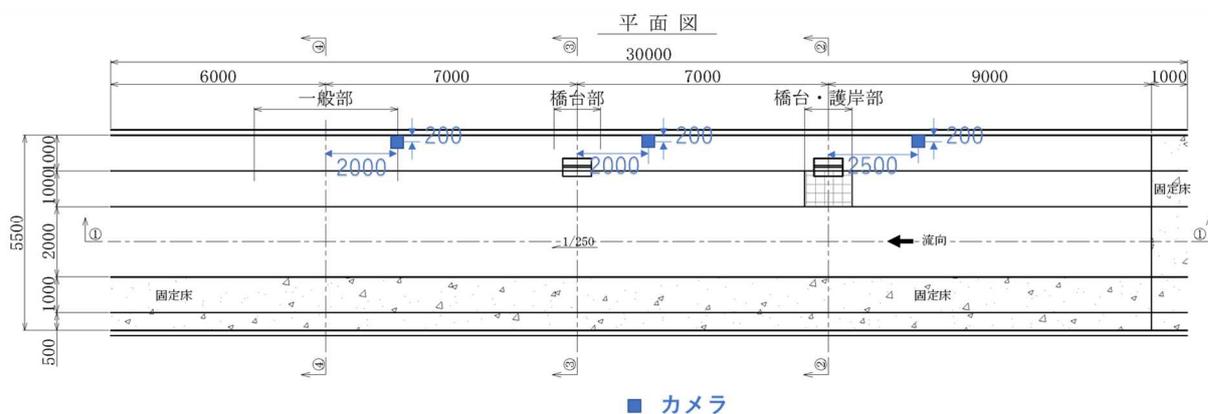
河岸侵食が起きる対象箇所である一般部、橋台部、橋台・護岸部のそれぞれを上流側から監視するカメラを3台設置した。

図 5.1 カメラ設置平面図（全体）

設置したカメラの平面図および横断面図を示す。

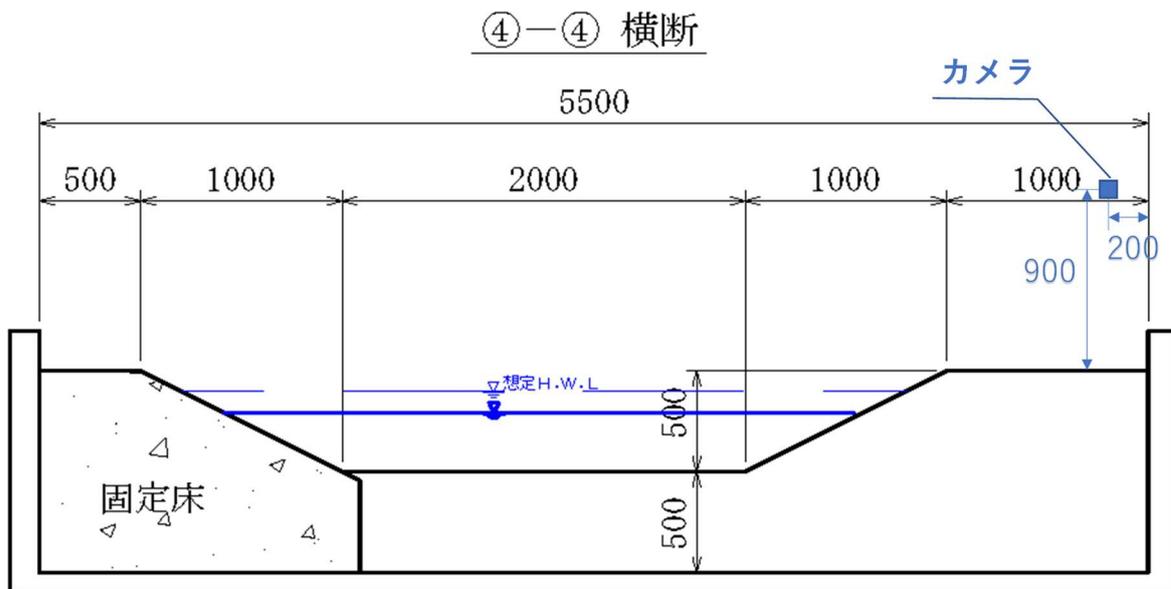
図 5.2 カメラ設置横断面図（一般部）

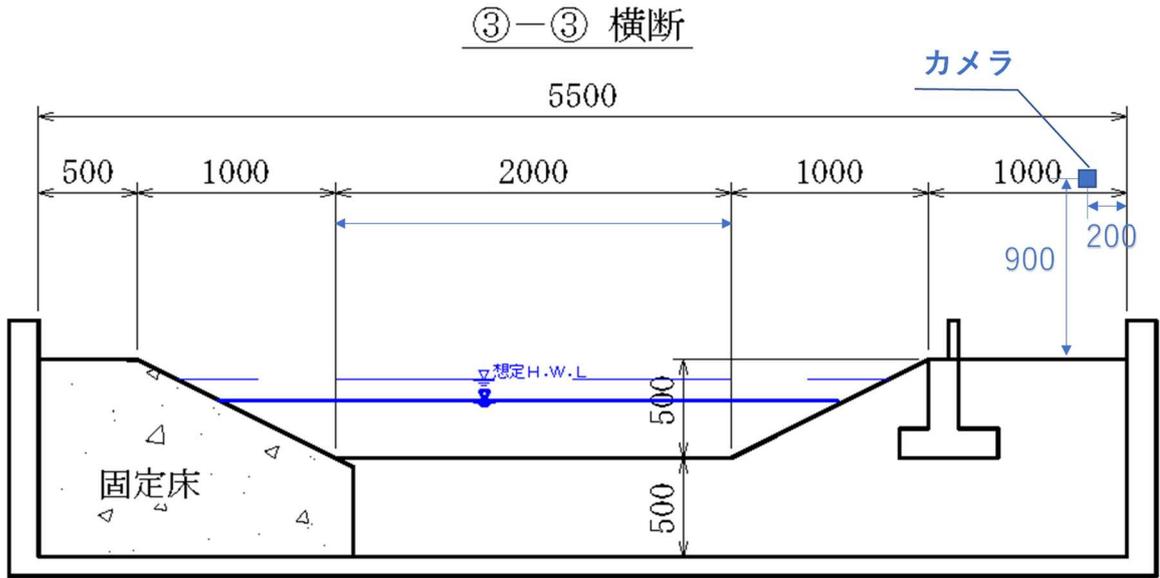
図 5.3 カメラ設置横断図（橋台部）

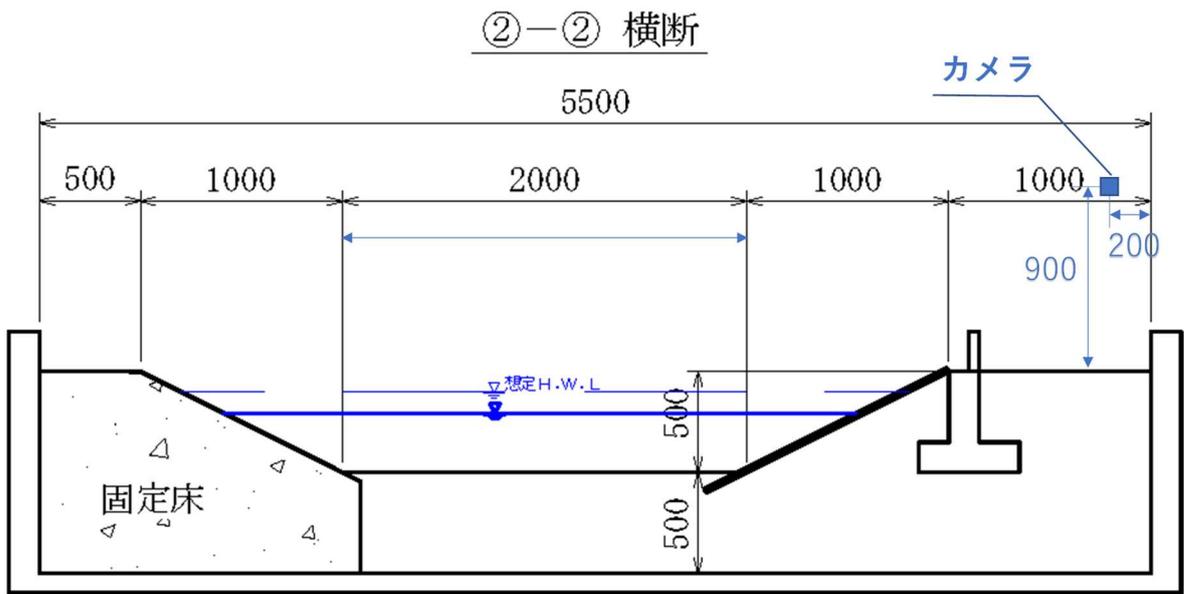
図 5.4 カメラ設置横断図（橋台・護岸部）

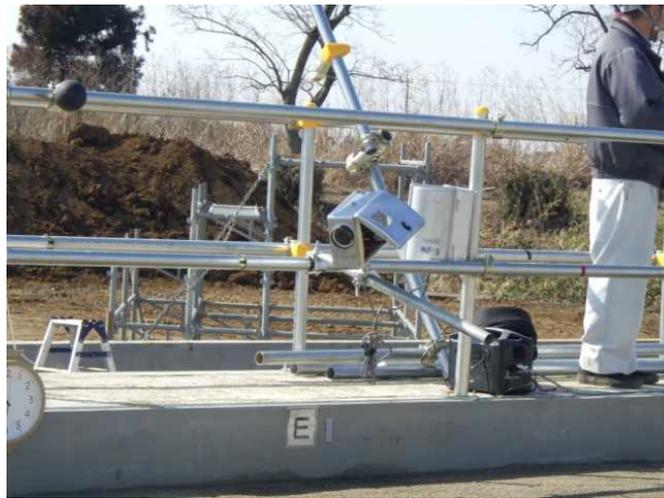
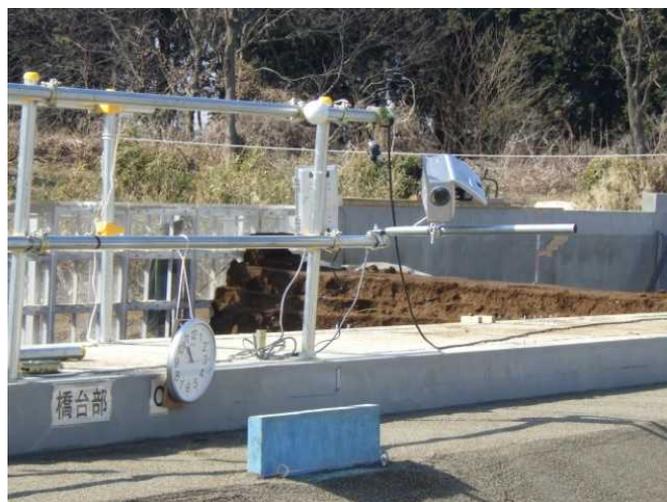
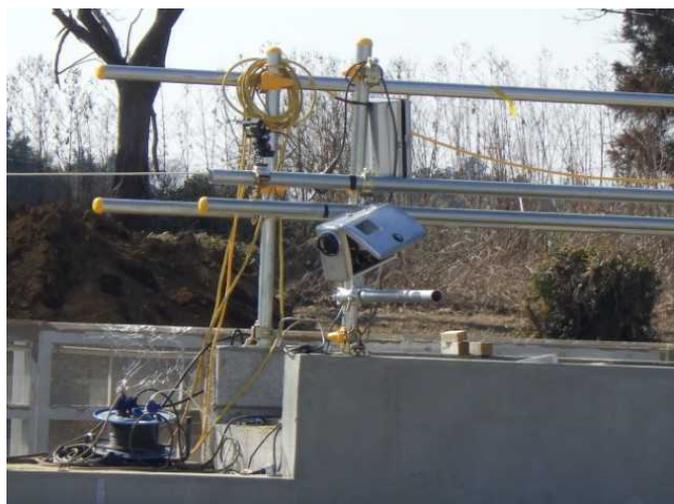
【一般部】

【橋台部】

【橋台・護岸部】

写真 設置したカメラの状況

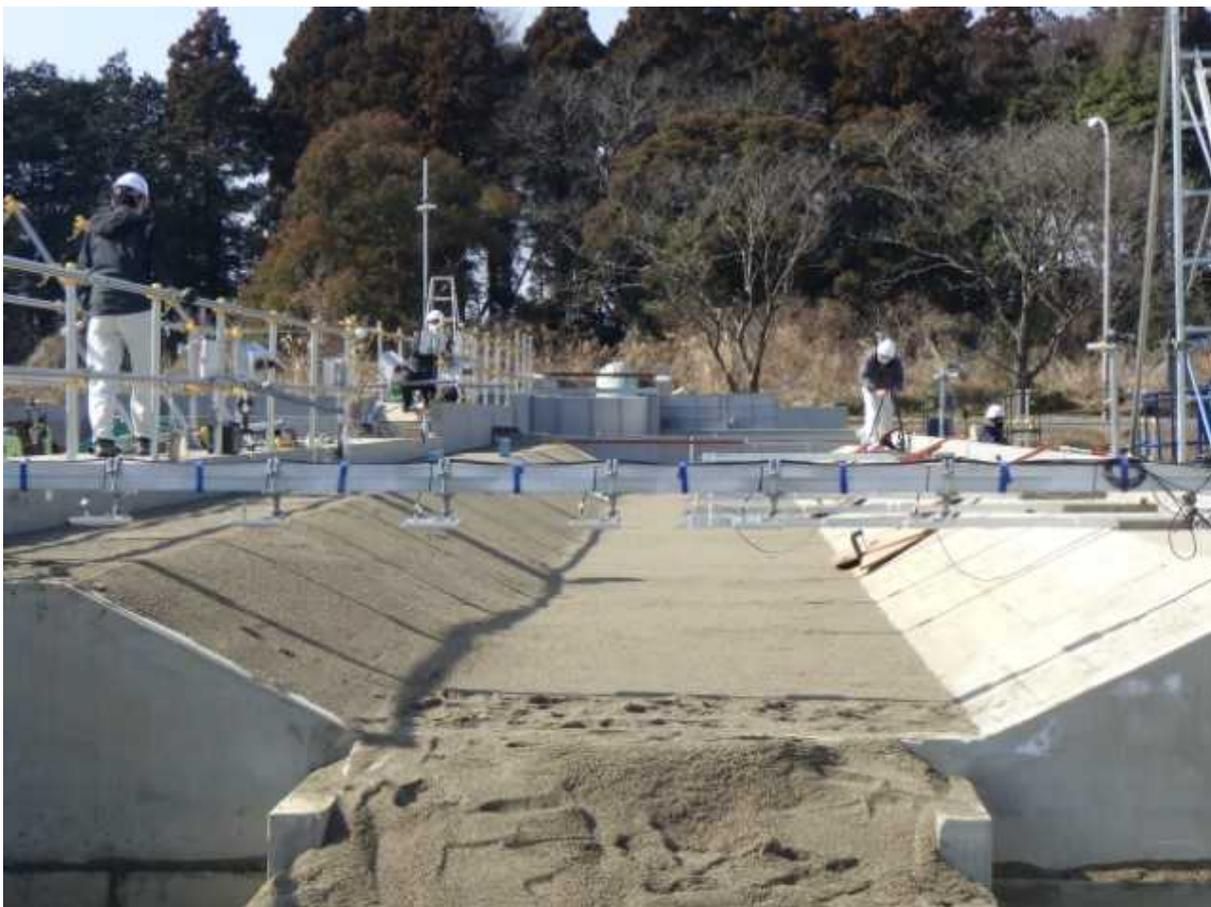
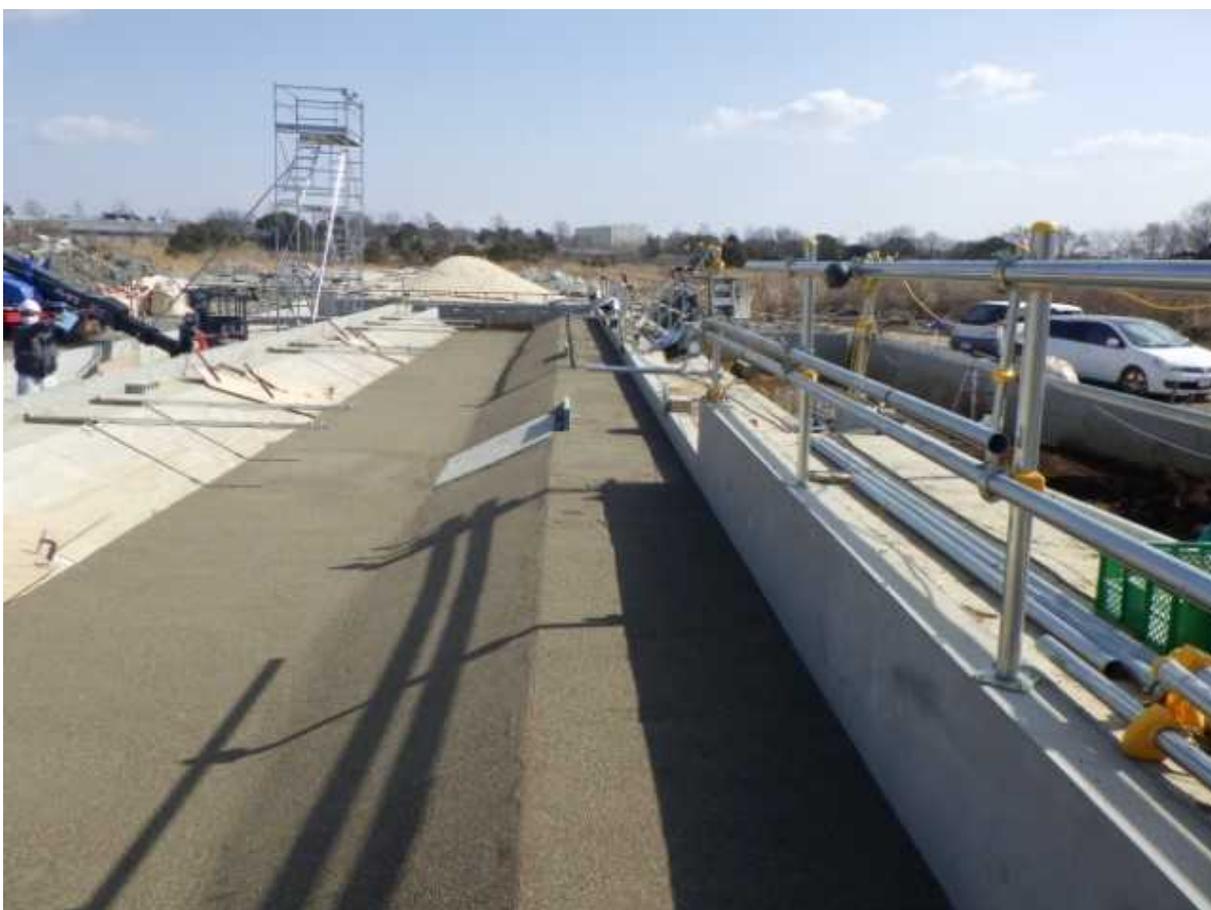
写真 設置したカメラ全体写真

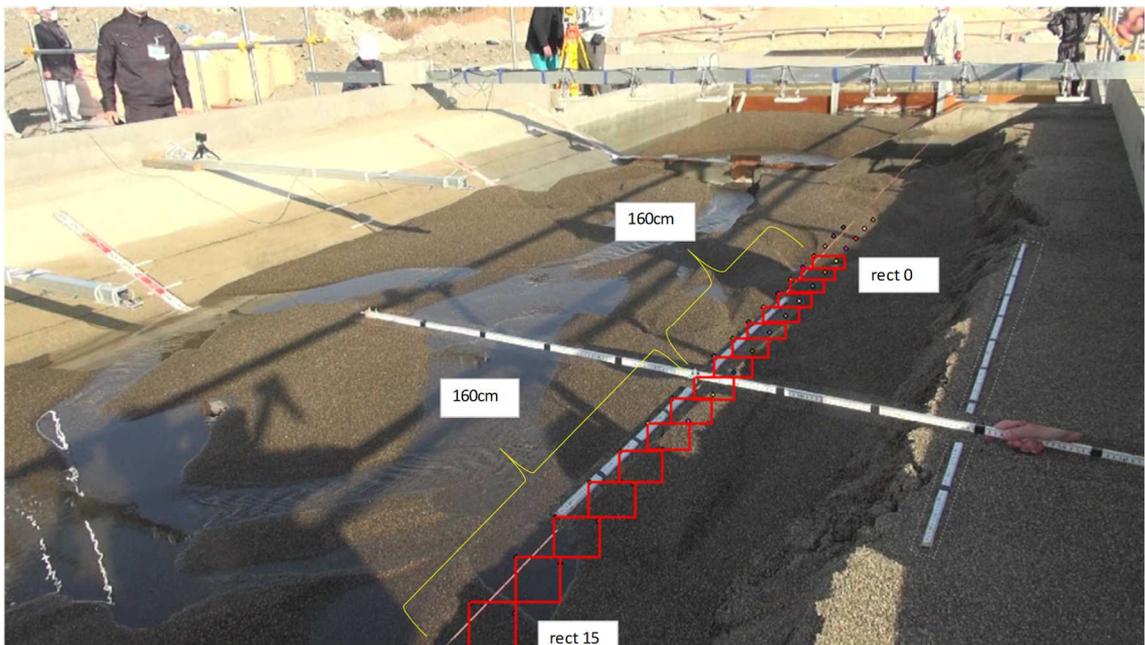
一般部の検知棒（赤棒）の設定は、以下である。全体で縦断方向 3.2m（中央 F から 1.6m 上下流分）の範囲で横断方向 0.1m の河岸侵食箇所を検知できるよう、15 個の検知棒を設定した。下流から rect0 として、一番上流側を rect15 としている。検知棒の縦断方向（赤棒の縦方向）の長さは 0.2m、横断方向（赤棒の横方向）は 0.1m である。

図 6.1 検知棒の設定（一般部）

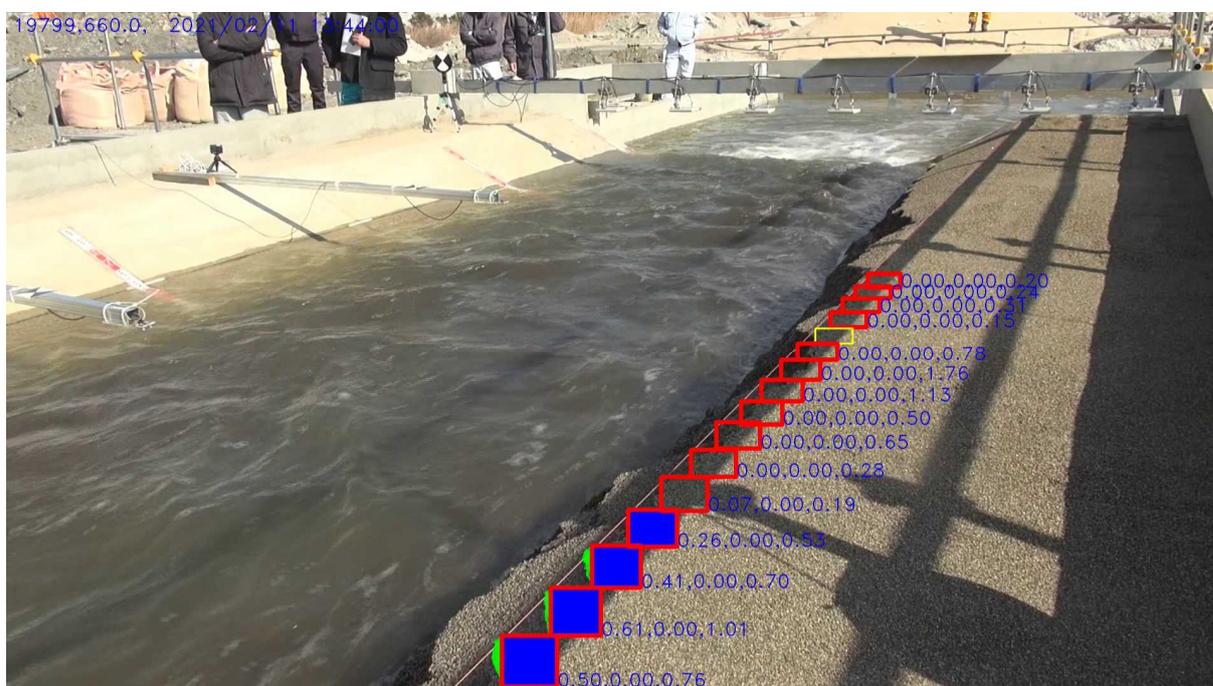
図 6.2 検知画像例（一般部） 13:44:00

※青塗りは変状を検知したことを示す。黄色枠はまだ、変状を検知していない状況を示す。
赤枠は、以前に変状を検知したことを示す。青色の数字は、左から、検知枠面積に対する土砂の動き割合、検知枠面積に対する水の流れ割合、土砂移動割合の累加値を示す。

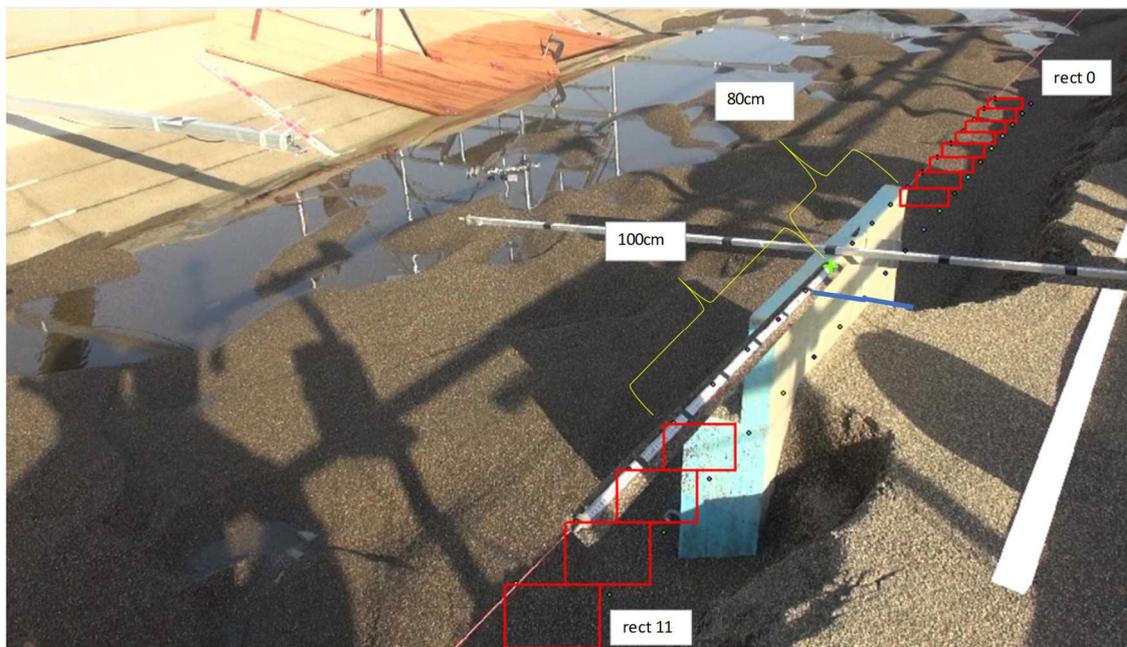
橋台部の検知棒(赤棒)の設定は、以下である。橋台部を挟み、下流側縦断方向 1.6m、上流側 0.8m の範囲で横断方向 0.1m の河岸侵食箇所を検知できるよう、12 個の検知棒を設定した。下流から rect0 とし、一番上流側を rect11 としている。

なお、橋台部の川側は橋台の死角となって、検出できない範囲が、中央から下流に 0.8m、上流側に 1.0m の範囲で存在する。検知棒の縦断方向の長さは 0.2m、横断方向は 0.1m である。

図 6.3 検知棒の設定（橋台部）

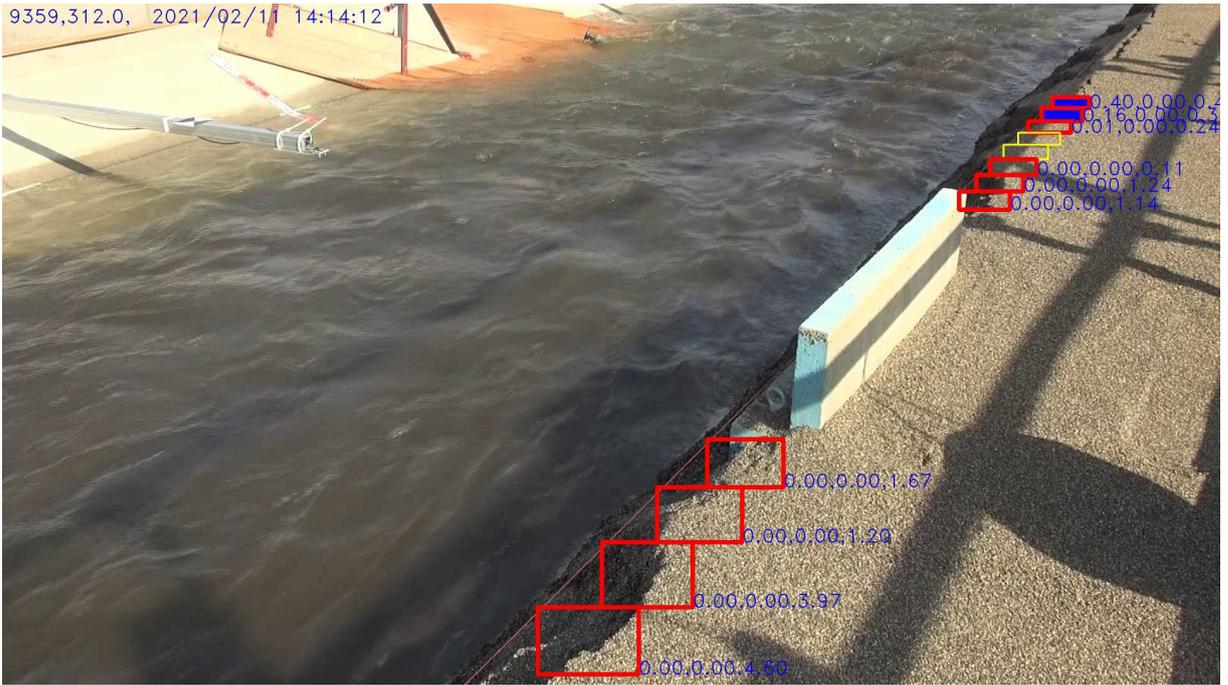
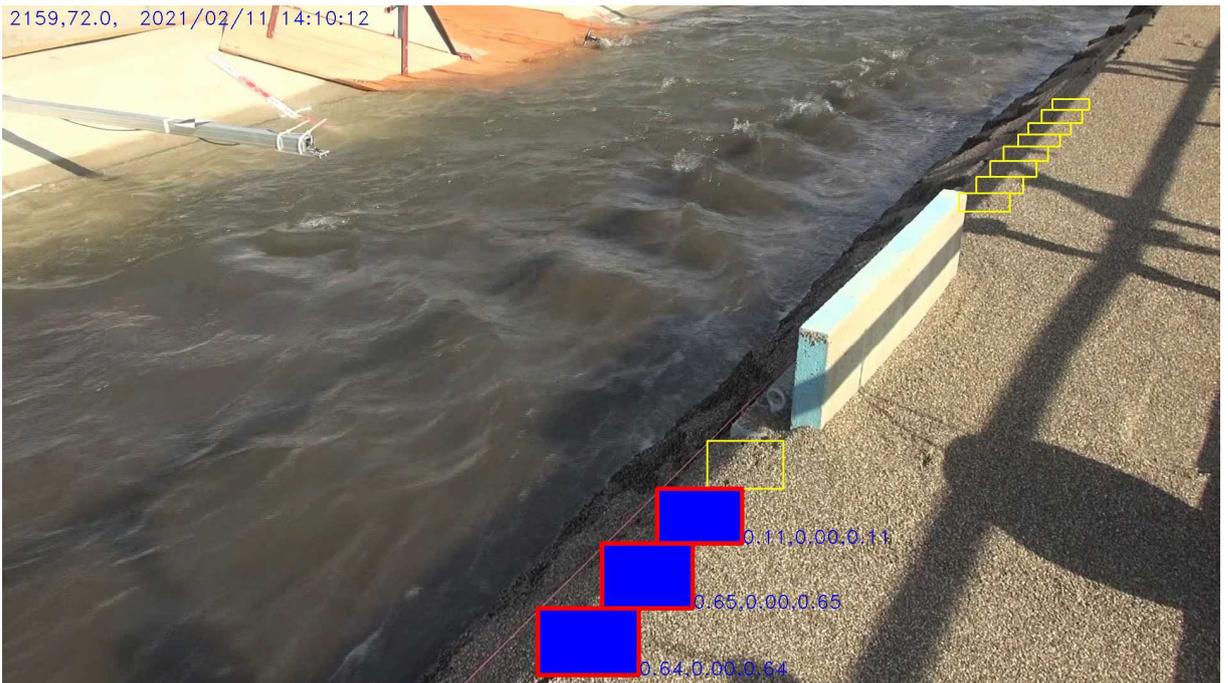
図 6.4 検知画像例（橋台部）14:14:12

図 6.5 検知画像例（橋台部）14:10:12

※青塗りは変状を検知したことを示す。黄色枠はまだ、変状を検知していない状況を示す。
赤枠は、以前に変状を検知したことを示す。青色の数字は、左から、検知枠面積に対する土砂の動き割合、検知枠面積に対する水の流れ割合、土砂移動割合の累加値を示す。

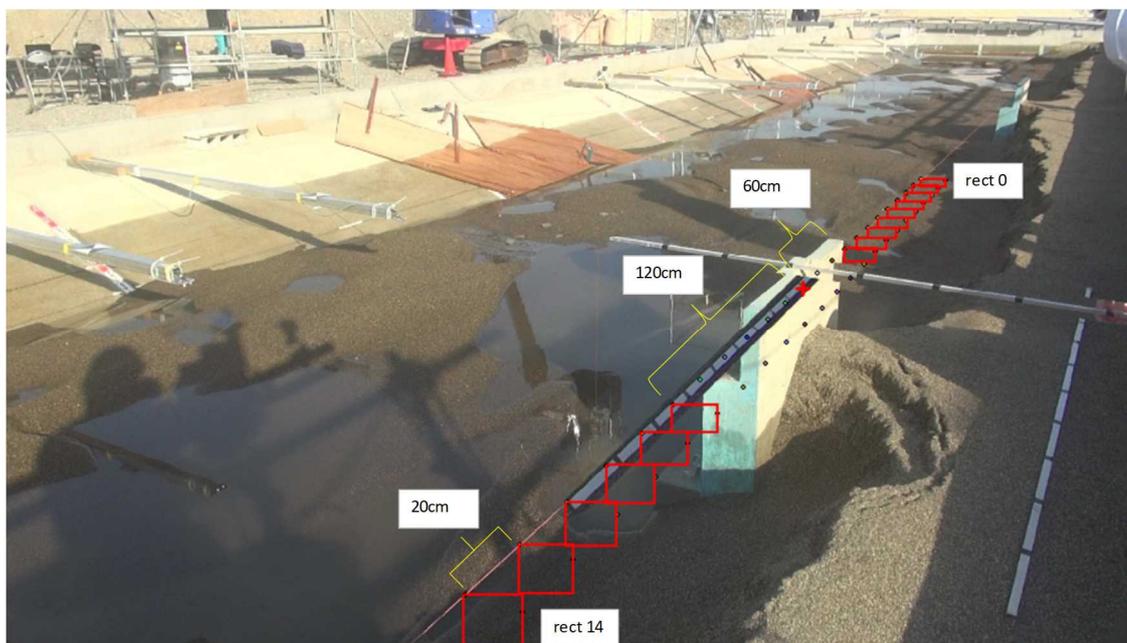
橋台・護岸部の検知棒（赤棒）の設定は、以下である。橋台部を挟み、下流側縦断方向 1.8m、上流側 1.2m の範囲で横断方向 0.1m の河岸侵食箇所を検知できるように、15 個の検知棒を設定した。下流から rect0 とし、一番上流側を rect14 としている。

なお、橋台部の川側の護岸部は橋台の死角となって、検出できない範囲が、中央から下流に 0.6m、上流側に 1.2m の範囲で存在する。検知棒の縦断方向の長さは 0.2m、横断方向は 0.1m である。

図 6.6 検知棒の設定（橋台・護岸部）

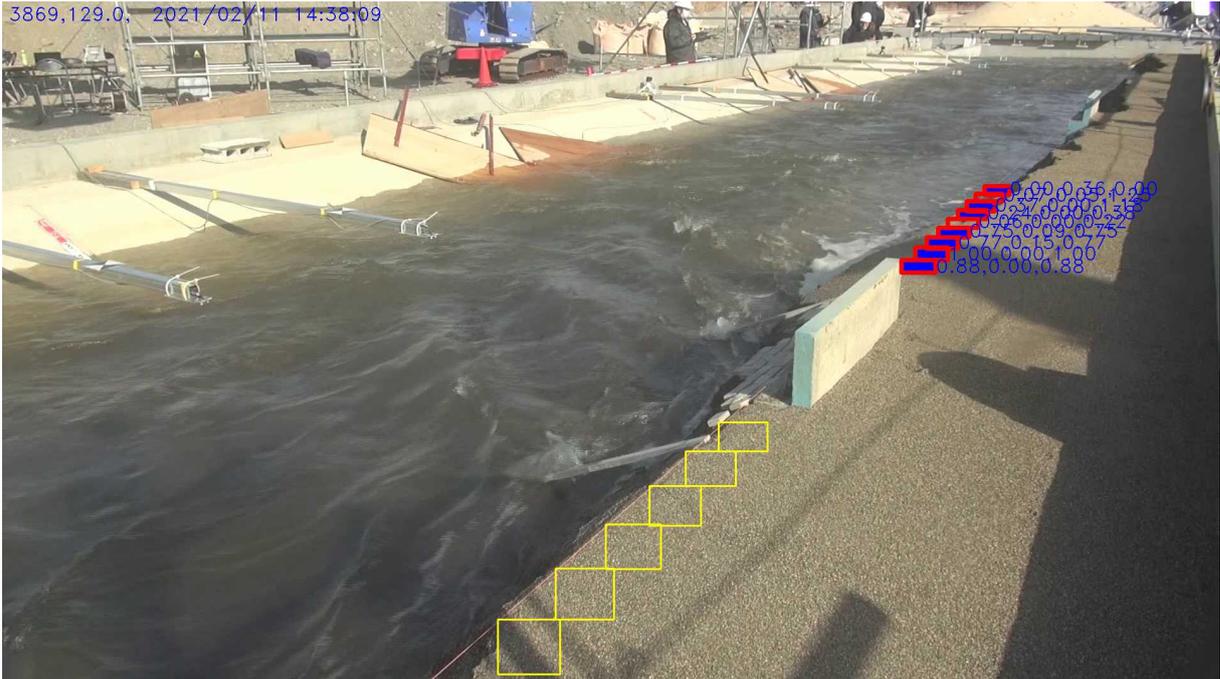
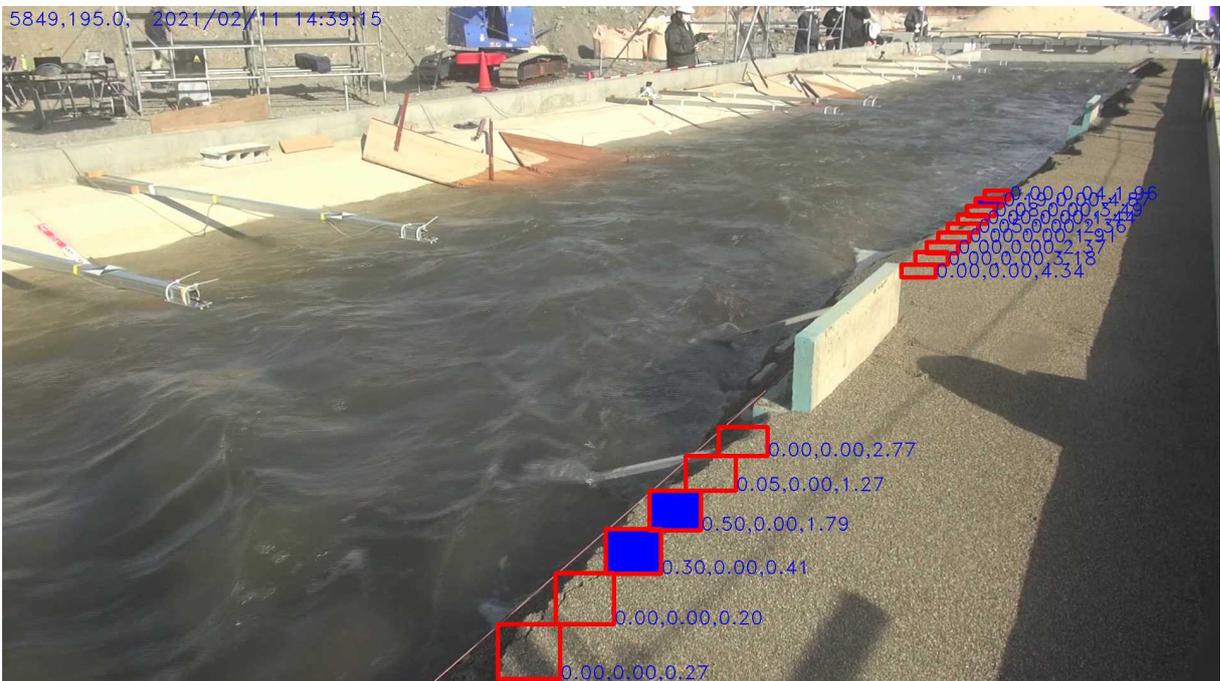
図 6.7 検知画像例（橋台・護岸部）14:38:09
バックホウの影による誤検知

図 6.8 検知画像例（橋台・護岸部）14:39:15

※青塗りは変状を検知したことを示す。黄色枠はまだ、変状を検知していない状況を示す。
赤枠は、以前に変状を検知したことを示す。青色の数字は、左から、検知枠面積に対する土砂の動き割合、検知枠面積に対する水の流れ割合、土砂移動割合の累加値を示す。

つぎに、表 6.2 に河岸侵食が開始した時刻における画像解析パラメータ（土砂の動き割
合、水の流れ割合、土砂移動割合の累加値）を示す。ここで、注意すべきは、ビデオ映像
をみると、橋台・護岸部については、バックホウの影によって、画像解析パラメータが検
知しており、参考にならない。一般部および橋台部の画像解析パラメータをみると、河岸
侵食開始を検知するには、①検知枠面積に対する土砂の動き割合と③土砂移動割合の累加
値が同じことから、①が 0 以上となる時刻であることがわかった。

さらに、表 6.3 に堤防天端が 10cm 侵食された時刻における画像解析パラメータ（土砂の動き割合、水の流れ割合、土砂移動割合の累加値）を示す。ここで、注意すべきは、ビデオ映像をみると、橋台・護岸部については、バックホウの影によって、画像解析パラメータが検知しており、参考にならない。
