第Ⅷ章 ラスモルタル外壁の構造耐力に及ぼす接合部の耐久性評価方法（案）

1. 腐食したステーブルの一面せん断性状

2. 実大モルタル外壁試験体のせん断加力実験

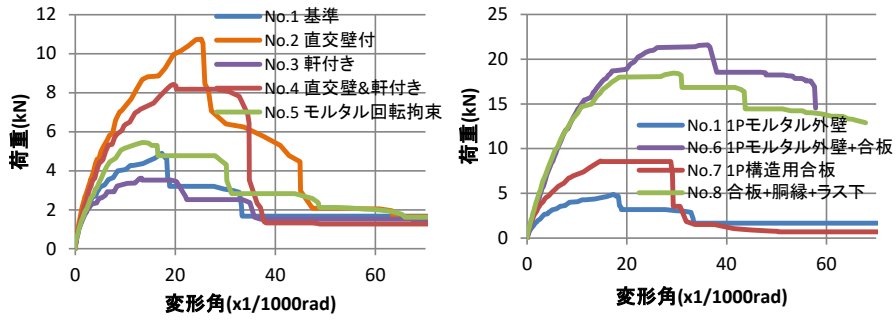
図 2 包絡線

図 1 に各試験体の荷重－変形角関係、図 2 に包絡線を示す。

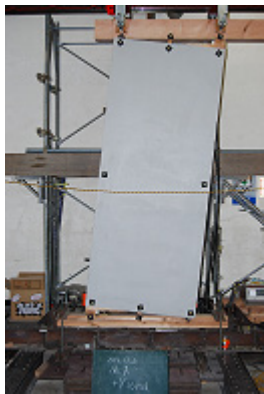
写真 1 試験体 No.1（基準）（1/10rad）

基準となる 1P モルタル外壁の No.1 試験体では、最大耐力は 4.9kN であった。変形角が大きくなるにつれてラス下地板やモルタル層が回転し、モルタルの端部に面外への浮き上がりが生じた。写真 1 に 1/10rad 時の状況を示す。No.1 に比べて、No.2 の直交壁付き試験体では、直交壁によってモルタルの回転が抑えられたため、最大荷重が 2.2 倍となった。直交壁は正面の加力方向の壁によって面外（加力方向）に押し出され、写真 2 のように、出隅の上下端部にひび割れが生じ、浮上る様子が観察された。No.3 試験体では、軒としての 204 材をモルタルの上端に接するように、N90 釘で桁に留め付け、実験を行った。No.1 と同様に、変形角とともにモルタル層が回転したが、最大耐力は No.1 のおよそ 70%であった。軒が取り付くことによって、モルタルの回転中心がずれ、回転剛性が低下したためではないかと考えられる。No.4 は、直交壁と軒の両方を有する試験体であるが、最大耐力は No.2（直交壁付き）の約 80%であった。No.5 試験体では、写真 3 のようなモルタルの回転拘束力を測定するための治具をモルタルの 4 隅に設置したが、完全にモルタルの回転を拘束することは難しく、No.1 と同様の耐力性状とな

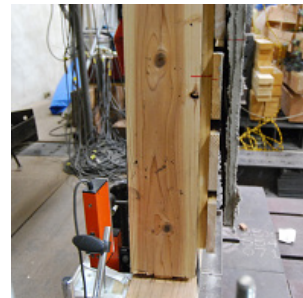
写真 2 試験体 No.2 脚（1/10rad）
（1/20rad）
