抜粋版

第Ⅲ章 木造住宅の長期使用に向けた屋根、外壁、床下の  
メンテナンスガイドライン

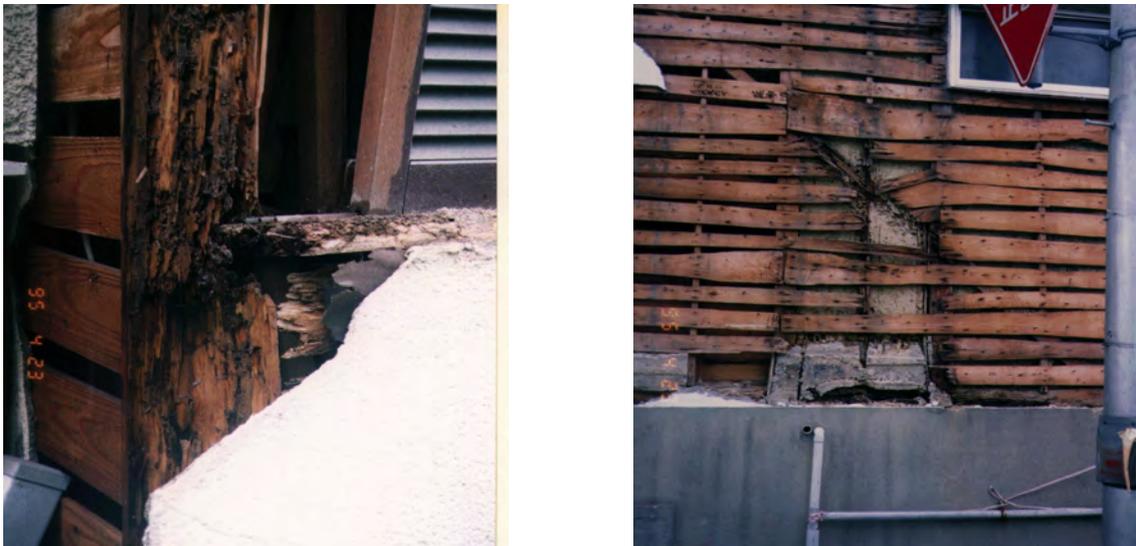
写真 1.1.1 阪神淡路大震災において見られたモルタル外壁被害と構造部材の腐朽・蟻害例

木質構造部材への腐朽、蟻害の発生にともなって、建物には各種の性能低下が生じますが、そのうち最も深刻な問題は構造安全性の低下です。すなわち写真 1.1.1 に示すように、建物の骨組みである土台、柱、はり、筋かいなどに腐朽や蟻害などの劣化が発生すると、建物そのものの耐震性、耐風性が低下してしまうほか、下地に劣化が生じていた場合はそれによって支持されていた仕上げ材の落下や損傷、あるいは建物の剛性の低下を招いたりします。これにより毎年失われる建物ストックの経済的価値は多大な額にのぼるばかりでなく、場合によっては人命が危険にさらされる状況をも生みかねないため、木造住宅の劣化原因を明らかにしてその防止を図ることは社会的に極めて重要な意味を持ちます。

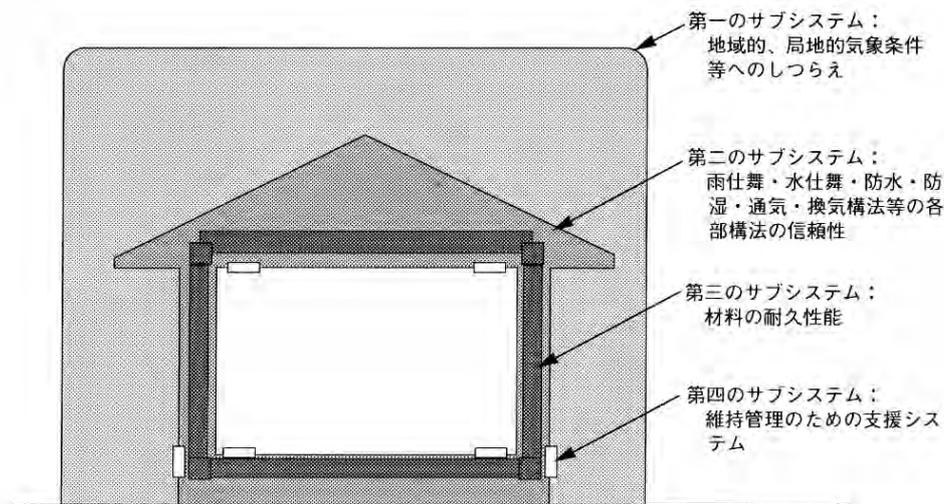
図 1.3.1 木造住宅の耐久性確保の仕組み

木造住宅の耐久性能を確保する基本は、図 1.3.1、図 1.3.2 に示すように材料の耐久性能を低下  
させる原因となる水分・湿分を長期間継続的に作用させない対策を講じることです。この時、何  
らかの故障あるいは許容限度を越える事象が生じた場合、その住宅には、二重、三重に水分・湿  
分の作用を抑制する仕組みが組み込まれていることが必要ですし、また構造材料に生じている  
何らかの危険な事態を検知し、場合によりそれを容易に修補できることを支援する仕組みを備  
えていることも重要なポイントです。以下、それぞれの仕組み（図では「サブシステム」として  
います）の内容は以下のとおりです。

劣化しにくい建物環境を作るためには、第一の仕組みとして、建物周辺環境を建物の耐久性能  
確保上有利にしつらえることが重要になります。これは、建物の建つ地域の気候・地域特性（気  
温、湿度、日照時間、風雨・降雪量、卓越風向、海岸からの距離、シロアリの有無等）や局地的  
気象条件（周辺樹木や地形による建物周辺の風雨の流れ、湿度勾配等）などによって決まります。

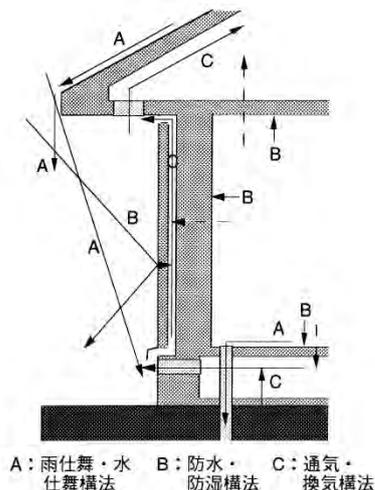
図 1.3.2 外皮による水分・湿分への対応

つぎに第二の仕組みとして屋根や外壁などの「外皮」と呼ばれる部分の作り方があります。  
外皮の作り方（構法）により構造材を水分・湿分から保護する仕組みです。このための構法を区  
分すれば、図 1.3.2 に示すとおり、1) 雨仕舞・水仕舞構法、2) 防水・防湿構法、3) 通気・換  
気構法の3種に分類することが可能です。雨仕舞・水仕舞構法は、屋根、外壁、バルコニー、  
土台、水回り等で雨水、使用水が構造材に作用する前に速やかに遠ざけるための建築的手法

で各部の形状・寸法・勾配等のディテールデザインで対応したり下地・仕上げ材料の組み合わせによって対応します。一方、防水・防湿構法は雨水や使用水あるいは湿気が構造材に作用するのを防水・防湿材料によって防御する手法で、防水・防湿材料のもつ物理化学的性能に大きく依存します。この構法は多くの場合、水・湿気的作用する部位の下地・仕上げ面あるいはそれらの接合部に用いられます。さらに、通気・換気構法は、以上の構法によっても防ぎきれない水分・湿分（床下・小屋裏滞留湿気、外壁、屋根、床下等の部位内結露等）を早期に建物外に排出するための手法です。また、シロアリに対しては、わが国の代表的なシロアリであるイエシロアリやヤマトシロアリが地下シロアリであることから、地盤面にシロアリの侵入を防ぐための措置（床下面全体にコンクリートやステンレス金網を敷設する、あるいは薬剤による床下土壌を薬剤で処理するなど何らかのバリアーを設置する）をとることが重要になってきます。

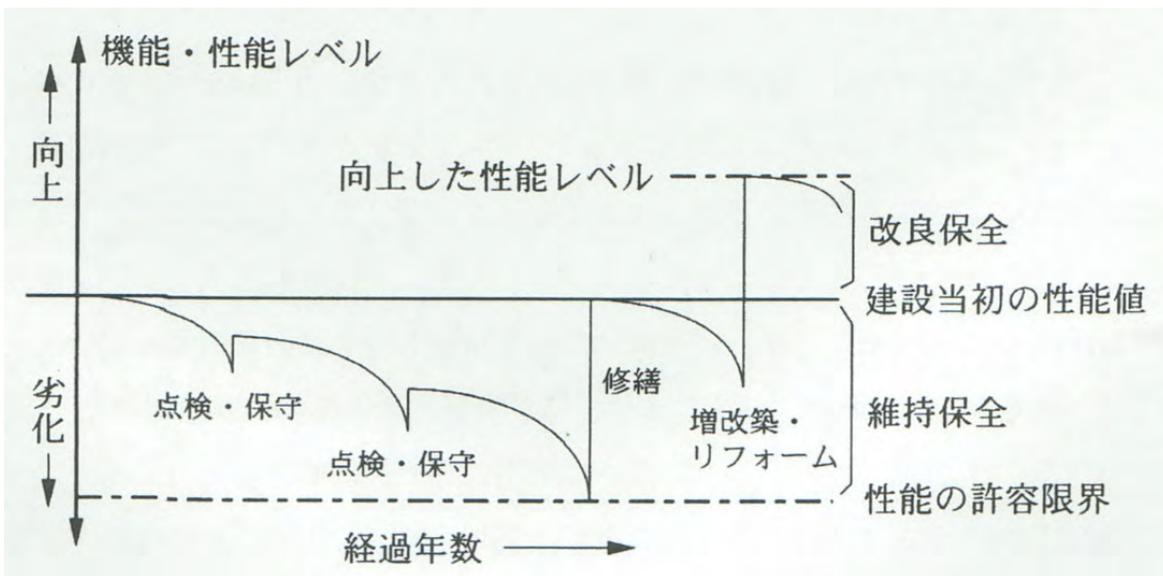
図 1.4.1 木造住宅の性能と維持保全との関係

以上のように木造住宅構造体の耐久性を確保する上では、屋根、外壁、床下などの外皮構造部分が重要な役目を果たすこととなります。これらの外皮構造部分の性能は主に設計と施工によって達成されることとなりますが、外皮は建築部位の中でも特に日射や風雨などの自然外力を強く受ける部分ですから、時間の経過とともに次第に劣化を生じることとなります。これを経年劣化といいます。これを放置しておくといかに当初の設計や施工が良くとも、いずれは外皮としての防雨性能や防湿性能、防蟻性能などが低下してしまい、初期の目的を果たせなくなります。そこで、外皮の性能を長く保つためには外皮各部の状態を適切に維持保全することが大事になります。図 1.4.1 に示すように、外皮を構成する各材料を維持保全することによりその部分の性能は初期の状態に近いレベルにまで回復し、その結果として建物の性能も回復することとなります。

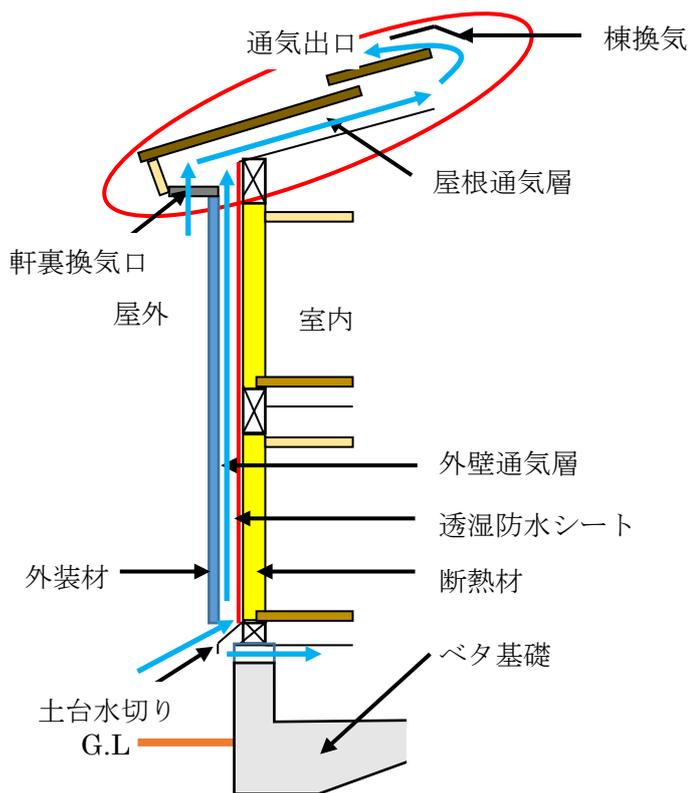
図 2.3.1 屋根通気構法の概略図と役割

外壁には、通気構法が一般化していますが、瓦屋根を除き直葺き構法が一般的になっています。屋根の耐久性や遮熱性能を確保するため、通気構法の採用が望まれます。

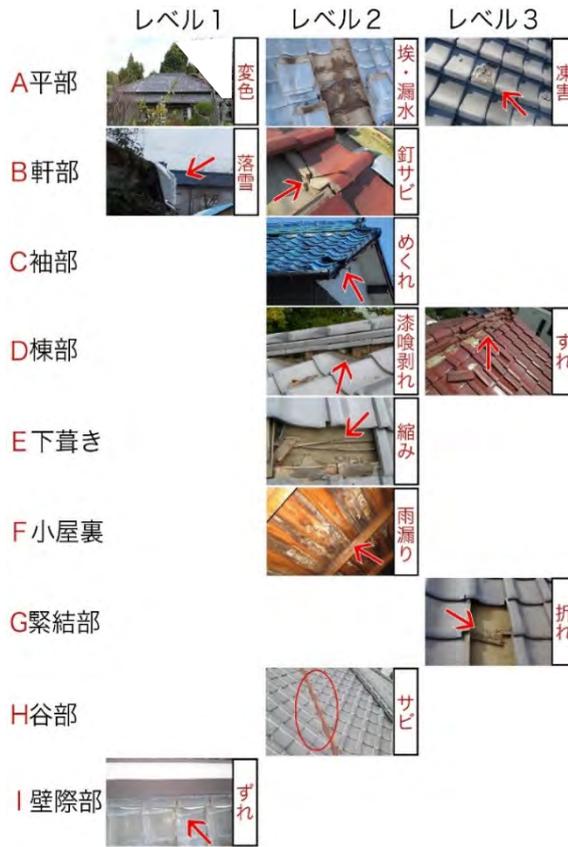
図 3.1.1 「木造住宅屋根の経年劣化段階評価表」で使用する対象部位

「評価表」は、屋根葺き材別に劣化部位と改修に必要なレベルについてまとめたものであり、各種の屋根で発生している様々な劣化状況を「調査シート」により分析し、図 3.1.1 の A~I に示す 9 つの部位に分類するとともに、劣化した部位を現状に回復するために必要な屋根工事の程度をレベル 1 からレベル 3 までの 3 段階に区別して、部位と劣化状況の関係を整理したものとなります。レベル 1 は軽微な劣化あるいはその兆候、経過観察が必要となる程度、レベル 2 は明らかな劣化が局所的に進行して部分的な補修・交換工事が必要となる程度、レベル 3 はレベル 2 の劣化が屋根全面に進行し、大規模な改修・葺き替え工事が必要となる程度としました。

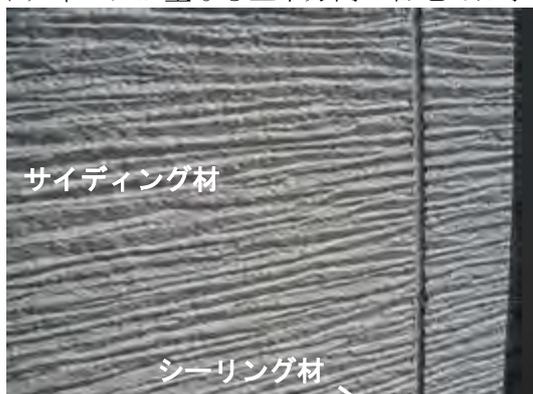
写真 3.2.1 窯業系サイディングによる外壁仕上げの例

サイディングによる外壁仕上げは、写真 3.2.1 に示すように、主としてサイディング材と金物部およびサイディング材間のすき間（目地といいます）を埋めるシーリング材とで構成されています。金物部分はサイディングの裏面になるため、普通は住まい手には見ることはできません。

このうち、サイディング材自体は一般には基材と表面塗装部分とから構成されます。また、目地を現場で埋めるシーリング材は、サイディング材の幅方向および上下方向に打たれますが、サイディングが重なる上下方向の目地では予めサイディング裏面にシーリング材が接着されてい

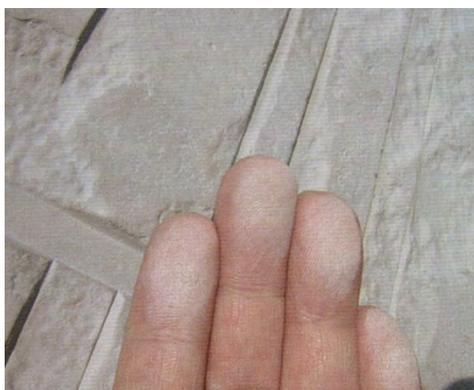
**写真 3.2.2 チョーキングの例（サイディング表面を手でこすると白い粉が付く状態）**  
（出典：日本窯業外装材協会監修、不具合は何故起こるか、2009.6）

サイディング材の表面には、防水や美装のために何らかの塗膜を形成してあるのが普通です。その塗膜が長期間にわたって屋外に曝されていると紫外線や雨水により表層から少しずつ劣化していきます。10年前後経過したサイディング材の表面を指でこすると、写真3.2.2に示すように、白い粉のようなものが付着することがあります。これをチョーキングあるいは白亜化といい、表層の塗料（樹脂）が分解したものです。この状態になると、サイディングのもともとの色が褪せてきて光沢もなくなってきているはずで、再塗装をそろそろ考える時期になりつつあります。

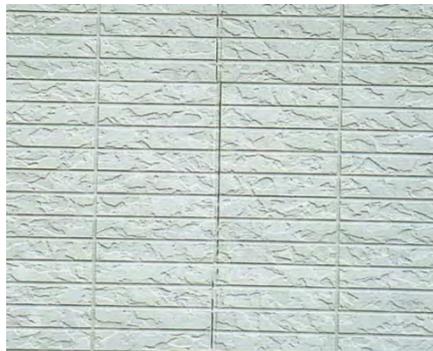
**写真 3.2.3 シーリング材がサイディング材からはく離した状態（中央部）**  
（出典：NYG 監修、不具合は何故起こるか、2009.6）

この「痩せ」を放置してしまうと、次にはシーリング材がひび割れるようになります。これは目視でシーリング材を観察すると表面に細かいひびが入っていることで分かります。このひび割れがサイディングとの間に生じると、「はく離」「切れ」ということになり壁の中への水分浸入を許してしまうこととなります。この一連の過程を簡単な図で示せば、図 3.2.1 のとおりです。

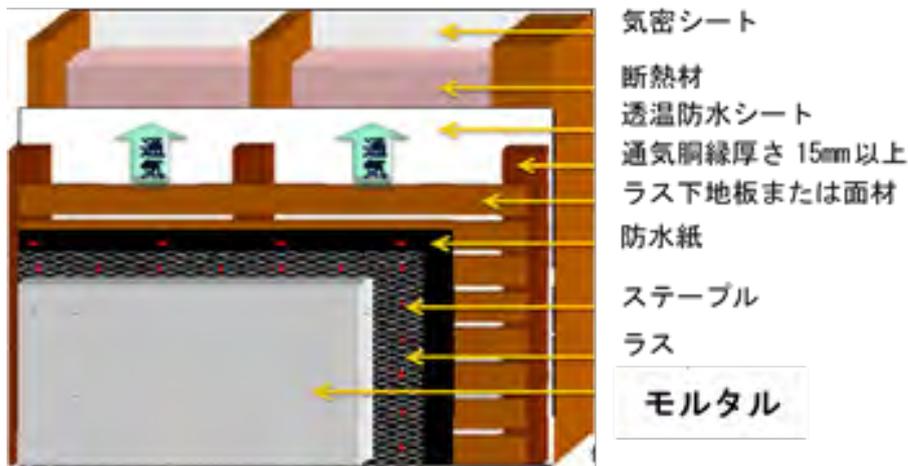
図 3.2.2 モルタル外壁仕上げの断面構成例（通気構法）

一般的なモルタル外壁仕上げの概略を示せば、図 3.2.2 のとおりです。製材の板（ラス下地板）や合板などの上に防水紙を介して金属の網（ラス）を取り付け、そこにモルタルを何回かに分けて塗り付け、最後に仕上げ塗材を施工します。したがって、「モルタル外壁仕上げ」とは言っても、直接モルタルが見えるわけではなくて、直接見えるのは防水や美装の役目をもった塗材表面が見えることとなります。施工上の瑕疵があったり大地震に遭遇しない限りは、一般にモルタル壁の下地や塗層全体に短期に劣化が生じることは考えにくく、経年にもなると劣化としては仕上げ塗材部分から始まりモルタル層に至るといった経過が通常です。ここでは、これらの各構成部分に生じやすい経年劣化と呼ばれる性能低下現象について記載します。

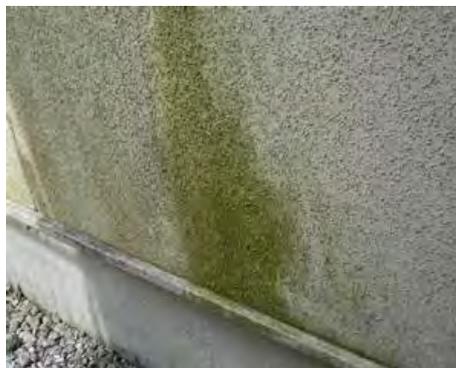
写真 3.2.4 モルタル外壁仕上げの藻による汚損例

写真 3.2.4 に示すように、立地や隣家・植栽との関係あるいは仕上げ面の凹凸状況などの条件によっては、早ければ新築後数年経過するころから、塵埃、手垢、油脂、錆などの付着または藻・苔やカビなどの繁殖によって、通常の洗浄方法では除去しきれない汚れが付着することがあります。ただ、これらの汚損が生じて壁体としての機能、性能に問題は生じませんが、藻や苔が発生する環境は改善しておいたほうがよいでしょう。

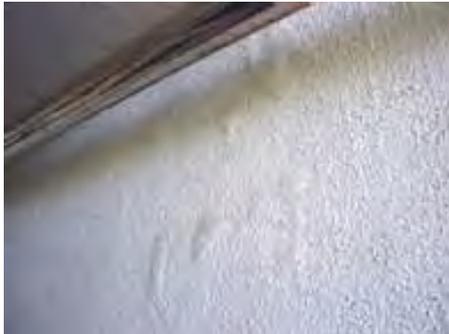
写真 3.2.5 モルタル外壁仕上げ塗材に生じた膨れの例

チョーキングが発生している状態を見過ごしたり放置したりすると、次に塗膜に写真 3.2.5 に示すような膨れが発生することがあります。この膨れは塗膜とモルタルとの境部分あるいは塗膜層の内部で発生することがあります。いずれにせよ、塗膜のひび割れに繋がる現象ですから、これが確認されたら専門業者に診てもらふ必要が出てきます。写真 3.2.6 はひび割れた塗膜の状況です。こうなると塗膜としての機能は発揮できず、雨水などが直接モルタル面に作用することになり、壁内部へ水分浸入リスクが高くなります。

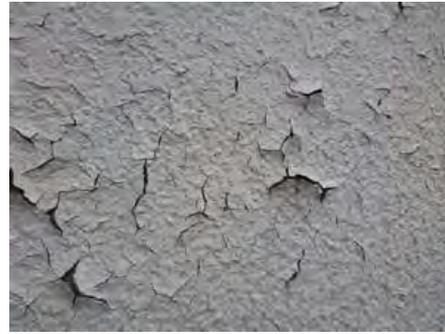
写真 3.2.6 モルタル外壁仕上げ塗材に生じたひび割れおよび剥離の例

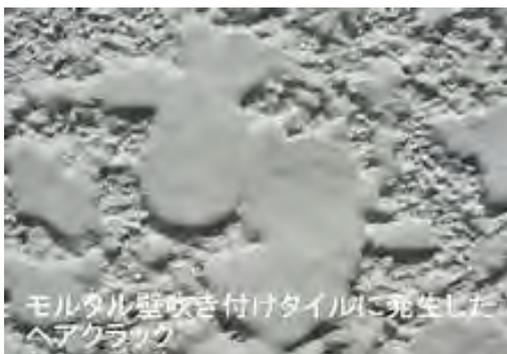
写真 3.2.7 モルタル外壁仕上げ面に生じたヘアクラックの例

モルタルは硬化・乾燥にともない体積収縮を生じ、一方で引張りに対する抵抗力にも弱いので、施工上の瑕疵などが無くてもひび割れが生じやすい材料です。ひび割れには写真 3.2.7 に示すような、ごく細かい（多くの場合深さも浅い）ヘアクラックと呼ばれるものと、少し離れたところからでも目視で確認できる幅が 1mm を超えるようなひび割れなど多様なひび割れがあります。雨水浸入の観点から見れば、写真 3.2.8 に示すような 0.3mm を超えないひび割れであれば、水分は浸入しにくいと言われており直ちに補修しなくとも、経過観察をしていけばよいでしょう。

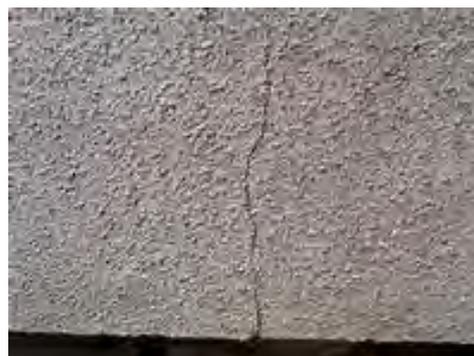
写真 3.2.8 モルタル外壁仕上げ面に生じたひび割れの例

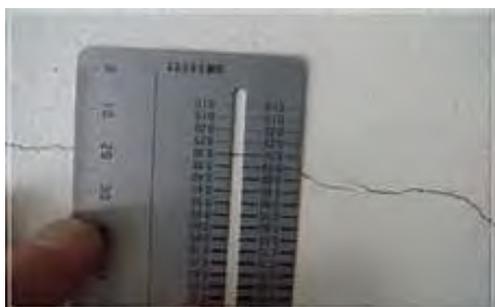
写真 3.2.9 ひび割れ幅を知るためのクラックスケールの例

ところで、ひび割れ幅の計測の仕方ですが、建物検査の専門家は写真 3.2.9 に示すような、クラックスケールという道具を使います。これは近所のホームセンターなどにも置いてありますので、それを手に入れば簡単に調べることができます。そのような道具が手に入らない時は太さが分かっているシャープペンシルの芯を使うとおおよその幅を知ることができます。

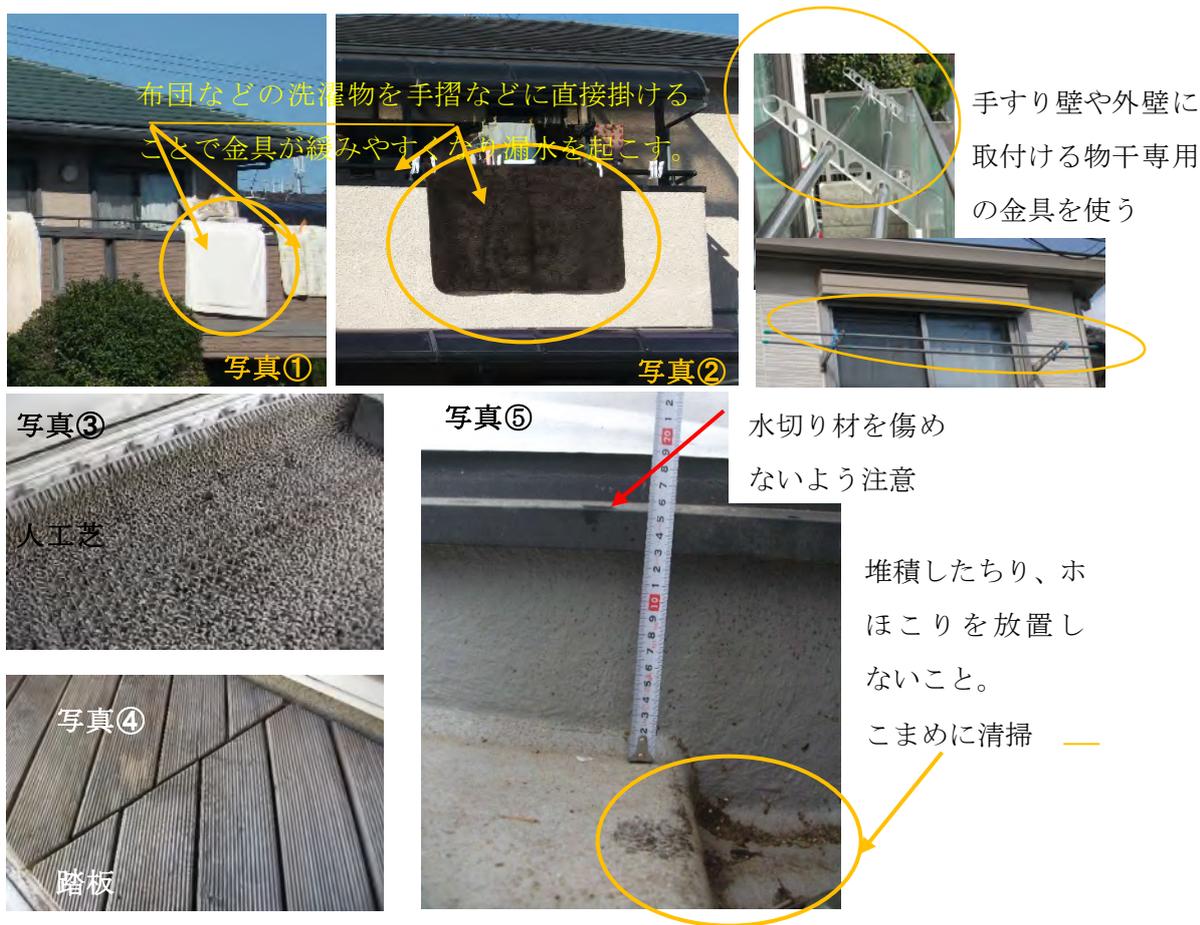
- ① 手すり壁上端は寝具などの日干しに利用する事も多く、上端に繰返し大きな力が加えられ手摺や笠木などの固定金具が緩み漏水しやすくなります。この漏水は手すり壁や床裏が空洞となっている事から日当たりの良し悪しにより表面温度の違いが生じ、中空部に結露が発生しやすく木部が湿潤状態になり劣化リスクが高まります。（写真①&②）
- ② 長期にわたり植栽プランターや植木鉢などは直接置かず、敷板や人工芝などを介して置く事が床防水の保護にもなります。（写真③、④）
- ③ バルコニーの床は土砂やチリやほこりが堆積しやすく、放置すると排水口の目詰まりの原因となるので定期的な清掃が必要です。（写真⑤）

- ④ バルコニーの床面に、植栽用のプランターや空調機器の室外機を据置する場合など、防水層に部分的な集中荷重をかけ続けることや、寒暖の繰り返しによる防水層の伸縮が材質の劣化を早める要因となります。床面保護に人工芝やすのこのなどの緩衝材を使う（写真③、④）
- ⑤ 床面に不用意に放置されるちりやほこりは、排水用のドレーンやオーバーフロー管の目詰まりを起こし排水口が1カ所の場合、併設するオーバーフロー管がともに閉塞されると、大雨などで一時的な溜り水が防水層の上端レベルに達し漏水の原因となることもあります。（写真⑤）

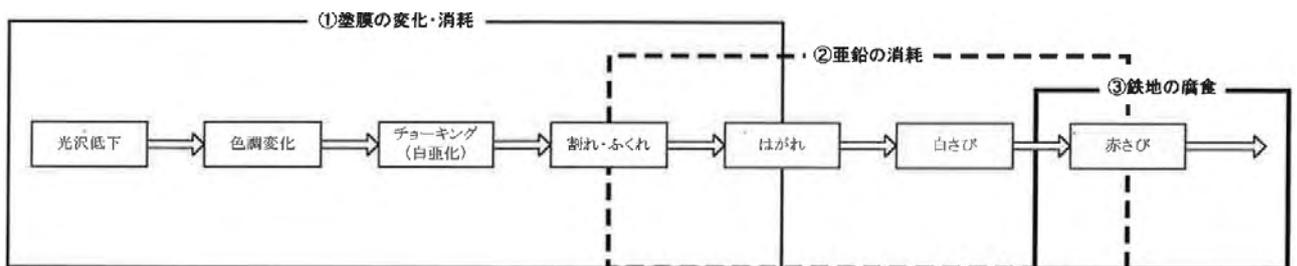
図 4.1.2 塗装亜鉛系めっき鋼板の劣化の進行

一般社団法人 日本金属屋根協会および日本鋼構造協会の「鋼板製屋根の設計・施工・保全の手引き、MSRW2014」によると、塗装鋼板の劣化は、①塗膜に変化・消耗、②亜鉛の消耗、③鉄地の腐食の順に進行し、各々の段階で特徴的な外観の変化が見られるので、定期点検時には、図4.1.2のような変化の有無に留意する必要があります。

図 4.1.2 では、塗装亜鉛系めっき鋼板を例にして、定期点検での項目と判定基準の考え方を紹介します。外観から確認できる汚れや劣化に係る変化に注目し、表 4.1.1 に示す点検項目と判定基準が提供されています。同表の点検項目のほか、必要に応じて局所的な変形や凹み、浮き上がりの有無についても確認しなければなりません。屋根葺き材が局所的に凹んでいると、雨水が常時滞留することによって劣化が早まる可能性があるため、特に注意する必要があります。また、建築物の小屋裏内部からも、明かり漏れや漏水、異音の発生の有無について確認することが必要です。

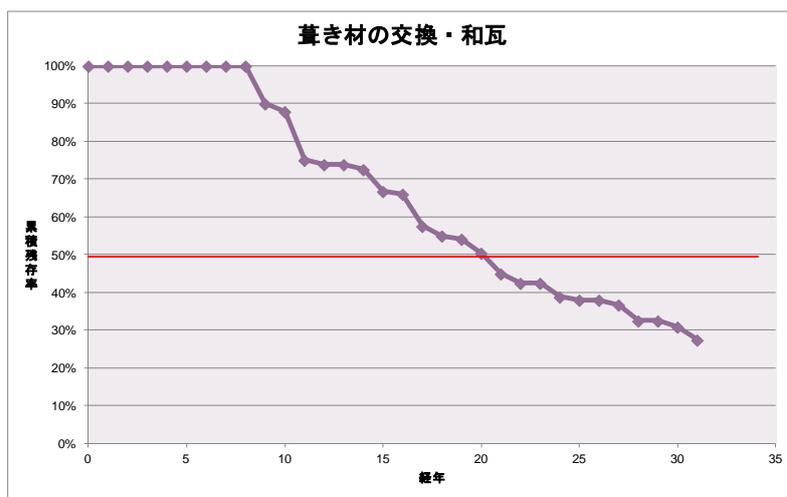
図 5.1.2 小松らの LCC 推計における区間残存推計法の例<sup>文献1)</sup>をもとに作成

この調査では、戸建住宅の居住者を対象とするアンケート調査（回答 1,553）を基本データとしています。これを区間残存推計法で分析することによって残存率関数を算出し、残存率 50%となる期間を交換周期と設定しています。例えば、図 5.1.2 は和瓦の交換周期の推計例ですが、残存率が 50%となる 20 年強が交換周期になっています。

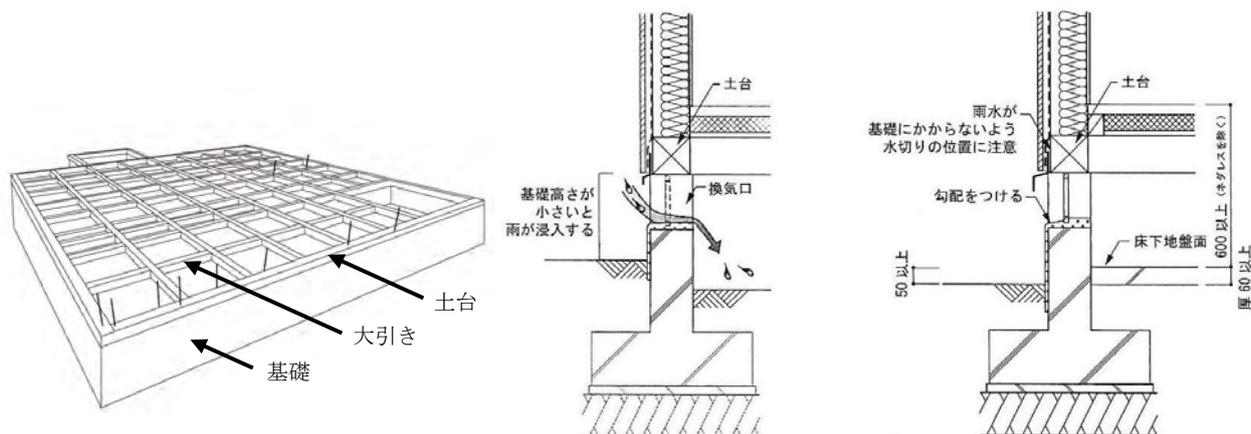
図 6.3.1 1階床組および床下の構造例

在来軸組構法の床下を床下点検口などから覗くと図 6.3.1 に示すように、基礎の立ち上がり部分をはじめ、土台、柱脚部、筋かい下部、大引、床束、根太、火打土台、床下地などの木部のほか、断熱材、設備配管類などが設置されていることが分かります。これらの部材は、耐震性や耐風性あるいは快適性や省エネ性など建物にとって重要な性能を付与する大事な働きをしています。

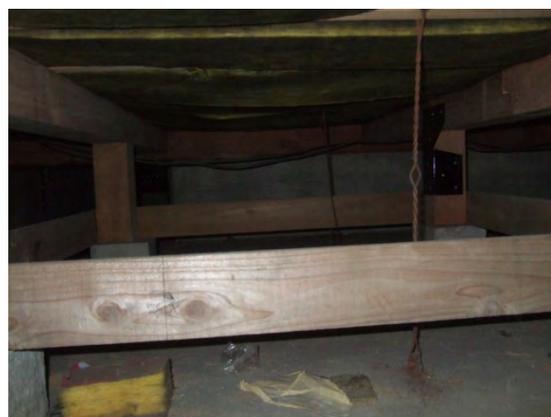
写真 6.3.1 ベタ基礎+在来軸組構法による1階床下の状況例

写真 6.3.1 は在来構法による住宅の床下の一例を示したのですが、断熱材の残材や建設中に出たと思われるゴミが散乱しています。特に木片などはシロアリを誘因する原因ともなり得ることからこのような事例はあってはならないものですが、工事管理が行き届いていない現場では起こり得る状況です。このような自宅の床下の現状を知ることから床下点検は始まると思うことが大事です。

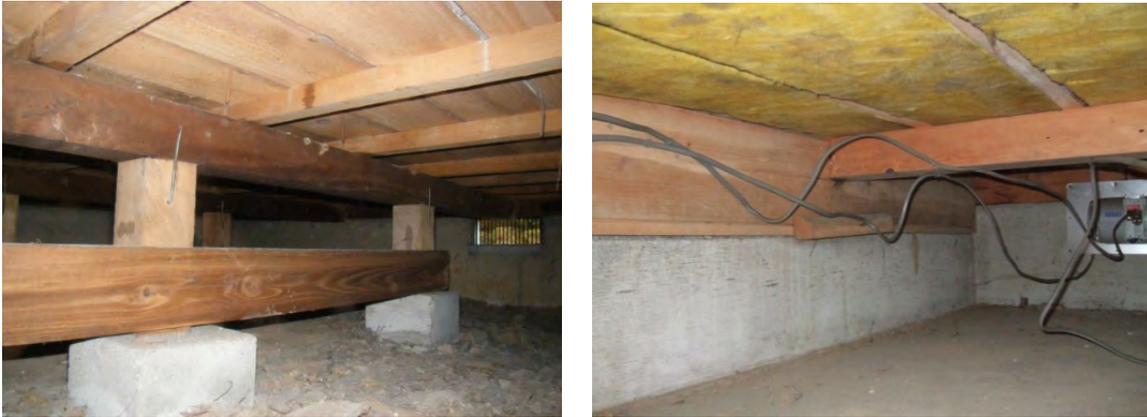
写真 6.3.2 在来軸組構法による 1 階床下例（左：布基礎 右：ベタ基礎）

床下には、写真 6.3.2 に示すように床組材のほか、土台・柱などの建物の安全性を確保する上で重要な役割を果たす多くの構造材が配置されています。これらは床の荷重を支えるばかりでなく、建物の耐震性や耐風性を確保するための住宅の中でも最も重要な構造部位です。これらの部位は木材部分とこれを繋ぐための金物部分とからなるので、それらの実態と不具合を把握することが点検の主要目的となります。

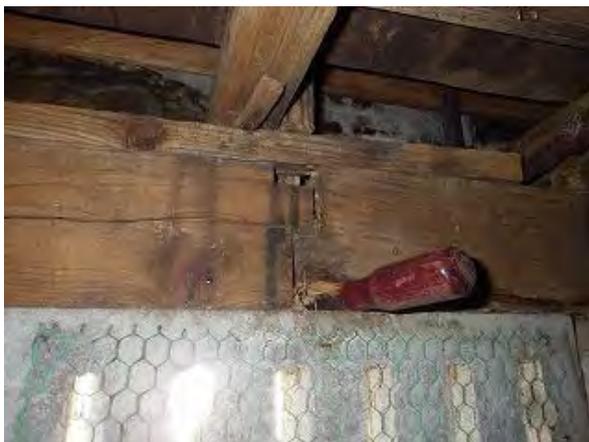
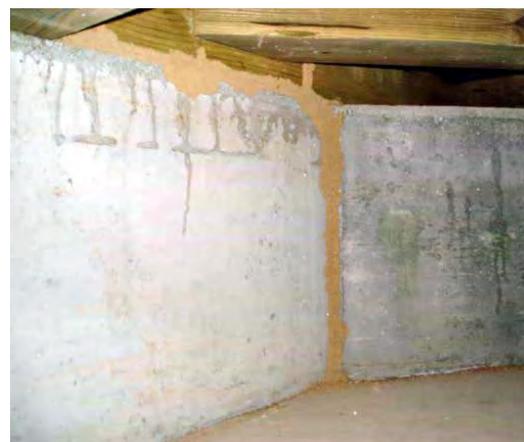
写真 6.3.3 左：土台下部の腐朽例

右：基礎立ち上がり部分に蟻道が構築され土台に達している例

自宅の床下に潜って、動ける範囲内で表 6.3.2 に示すような箇所と項目について点検します。腐朽やシロアリ被害の有無などは専門的な診断が必要になりますが、写真 6.3.3 のような状況が木材表面に生じていれば、被害が疑われますので、専門家に相談する必要があります。それ以外の部材の浮き、割れ、ずれ、倒れ、はずれなどは比較的簡単に目視で確認することが可能です。

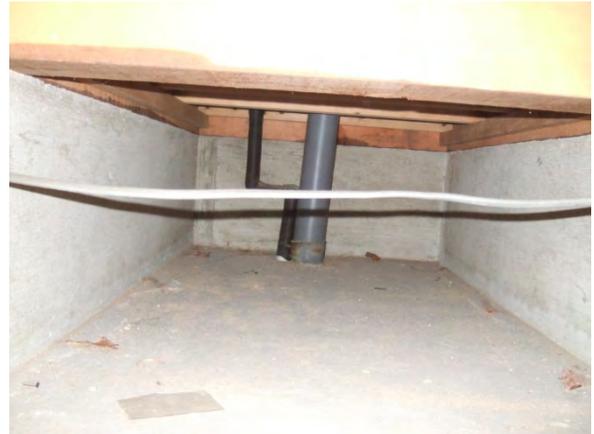
写真 6.3.4 1階床下配管の様子

写真 6.3.4 に示すように、1階床下には、構造部材以外に、設備配管類、断熱材、換気部材なども位置しています。これらは建物の機能性や快適性のほか、床下空間の乾燥を促して耐久性を確保するなど重要な役割をしている部分です。

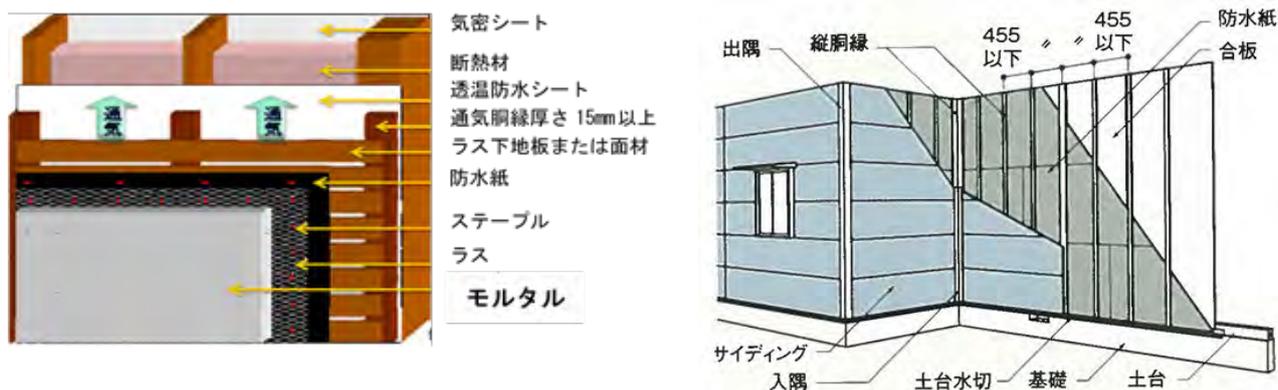
図 6.3.2 外壁モルタル仕上げとサイディング仕上げ例

そのような外壁仕上げの種類には、大きく分けて図 6.3.2 に示すモルタル仕上げとサイディング仕上げとがあります。モルタル仕上げは、実際にはモルタルの上にさらに防水や美装を目的に何らかの塗装がされているのが普通です。また、サイディング仕上げは金属系、窯業系（セメント系）、木質系、樹脂系など様々な材質の板を張り上げるもので、通常はそれらの素地の上にさらに防水のための塗装被膜を工場または現場で形成します。目地と呼ばれる板と板の間の部分の防水にはシーリング材を埋め込みます。

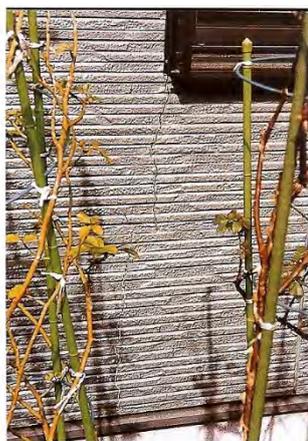
**写真 6.3.5 サイディングの割れ**

塗装部はモルタル仕上げの場合と同様の現象に注意する必要があります。また、サイディング部では、材質により異なりますが、サイディングそのものの反りや割れ（写真 6.3.5）、ずれ、はずれ、欠損（写真 6.3.6）などのほかに目地シーリング部のひび割れ、はく離などに気を配る必要があります。特に日当たりのよい壁面ではシーリング材の劣化が早く進行するので、一層の注意を払う必要があります。

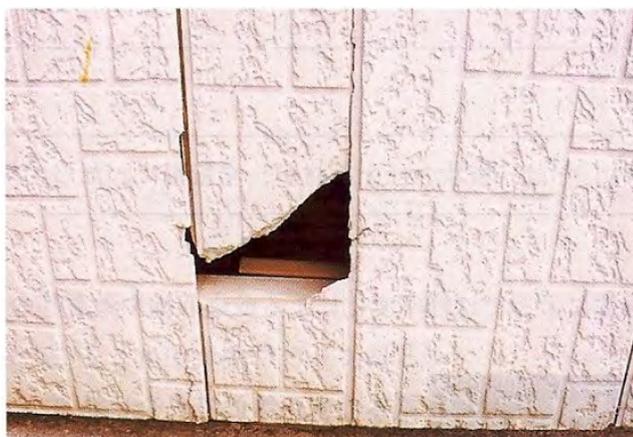
**写真 6.3.6 サイディングの欠損**

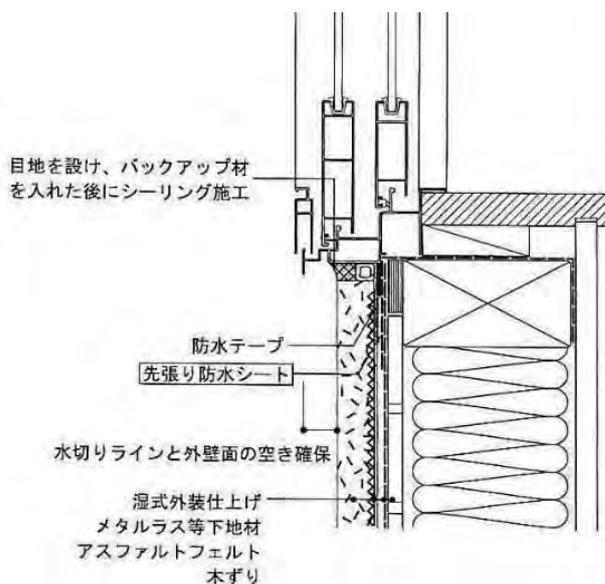
図 6.3.3 外壁開口部まわりの納まり例

外壁には窓や出入り口などの開口部がつきます。窓回りを例に外壁仕上げ材との取り合い部の断面を示すと、図 6.3.3 のとおりです。

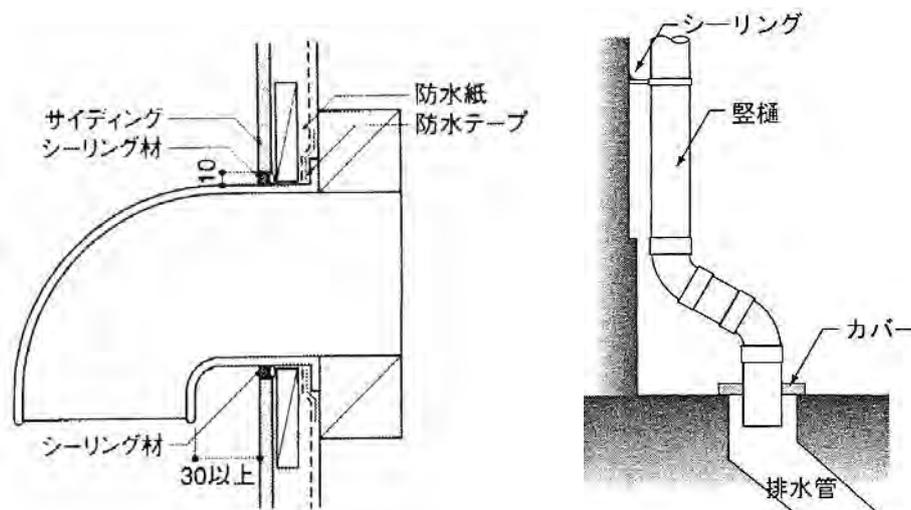
**図 6.3.4 換気フードと縦樋の取り付け詳細例**

さらに外壁には面格子や各種ケーブル引き込み箇所・換気フード・縦樋がついてきます。そのうち、換気フードと縦樋の取り付け詳細の一例を示すと、図 6.3.4 のとおりです。

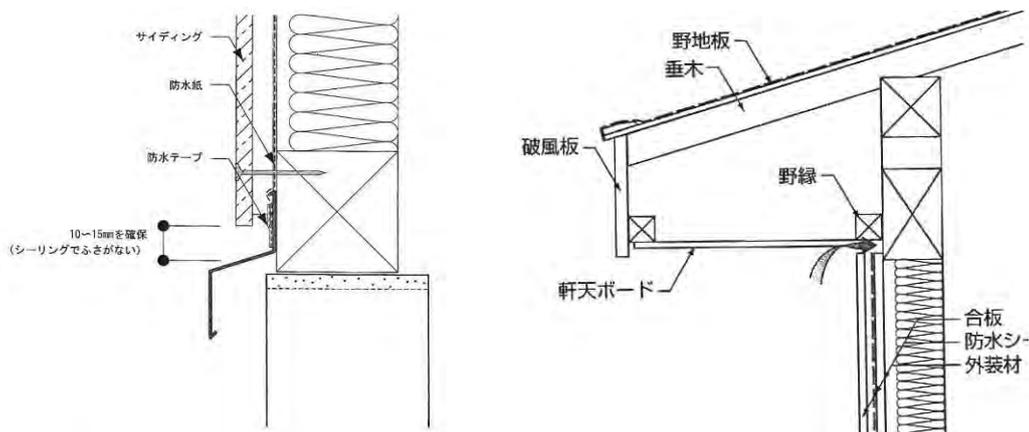
図 6.3.5 外壁通気層の吸気口回りと排気口回りの納まり

近年、外壁に通気層を設ける構造が急速に普及しています。この通気層の主な役割は室内から壁体内に侵入した湿気を外部に排出することにあります。もう一つの役割には事故的に外壁仕上げ材を通して内部に浸入した雨水を排水することにあります。いわば常に外壁内を乾燥状態に保つための部位が通気層ということで、住宅の柱、土台、筋かいなどの軸組を腐らない状態に置いておく上で重要な役目を担っています。図 6.3.5 に示すように、この通気層は、壁の下方に吸気口があり、そこから入った空気が通気層を通過して壁上方にある排気口から出ていくことで、その機能を発揮するようになっています。したがって、壁の上下にある2つの通気層開口部をしっかりと開口として確保することが壁の長寿命化を図る上で重要になります。

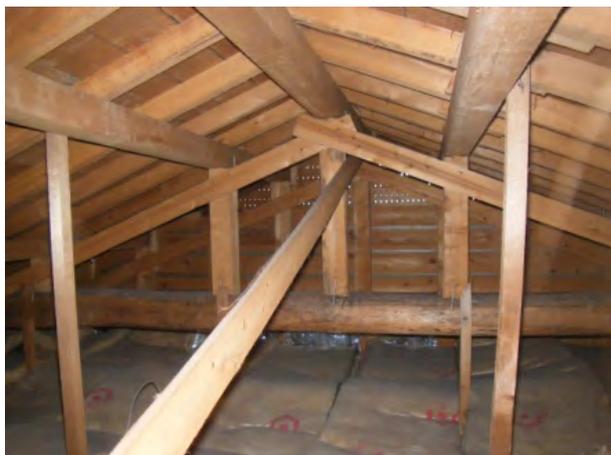
写真 6.3.7 点検口から覗いた小屋裏の様子

造体のほとんどが目視できることが分かります。また、雨水が小屋裏側にまで漏洩している場合は、写真 6.3.8 に示すように野地板や小屋組材の変色・しみ跡が残って確認ができるほか、より事態が進んだ状態としての腐朽も確認することができます。

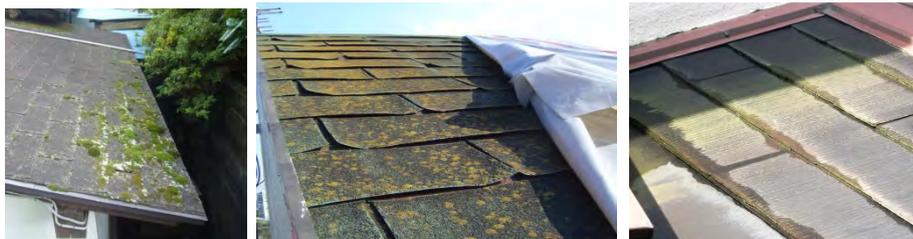
#### 屋根葺き材の表面に苔が発生した事例。(葺き材の防水性が失効する:北側勾配面に多い)

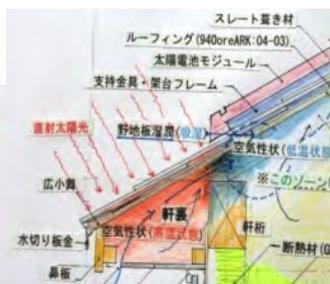
太陽光発電パネル裏面の結露水で屋根面や外壁上部にシミや変色が発生する。

既存・新築を問わず、屋根面に太陽光発電システムを設置すると、小屋裏に侵入する外気に含まれる水分が日陰との温度差により水蒸気飽和を起し結露水となって、屋根葺き面や野地板などの小屋組(軒桁)木部を湿潤させることがあります。

#### 太陽光発電システムの設置後に発生した屋根の水垂れや外壁上部にカビが発生した事例(小屋裏湿潤)

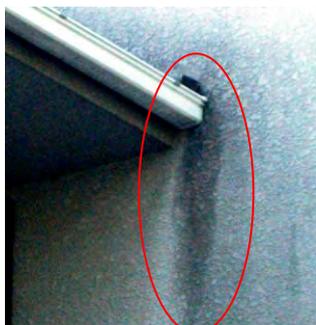
軒樋端部の雨垂れは要補修

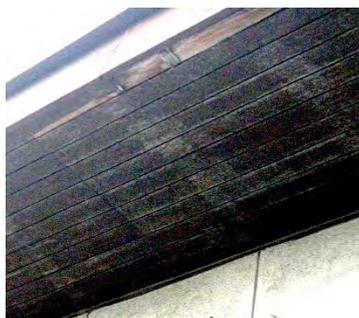
軒裏の結露か雨漏れの兆候

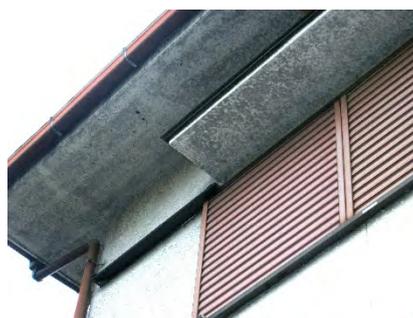
軒天や庇裏に結露や漏水の疑い

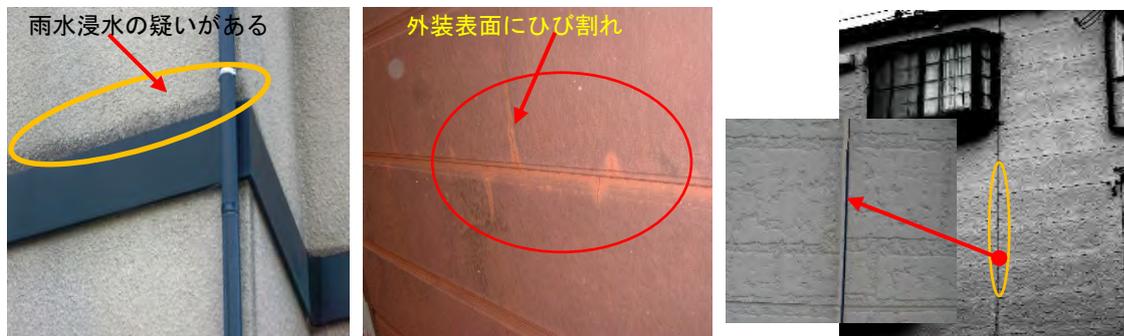
外壁に付帯する化粧オーナメントなどが雨水の浸水原因となることも少なくなく、乾式外装材の目地切れやひび割れは、見えない裏側の不正常的な状態が表面化した状態であり、放置するほど劣化が進行するので速やかに補修することが必要です。

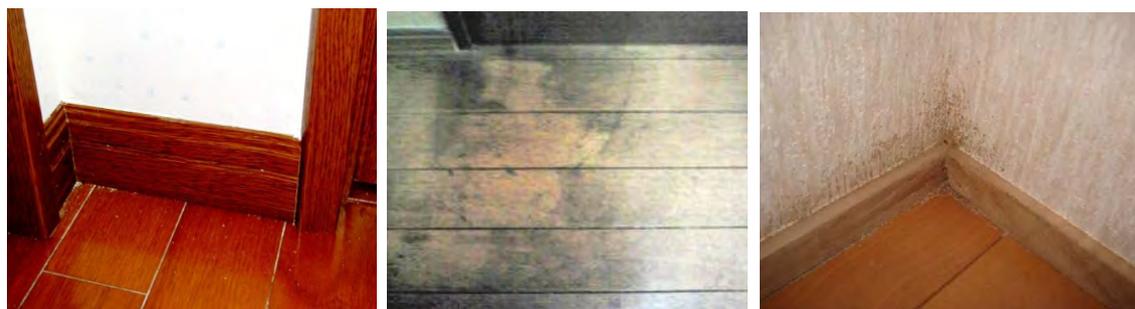
壁際の床に湿潤が発生した状態

床裏の結露により表面が黒く変色

壁の内部が湿潤し下部にカビが発生

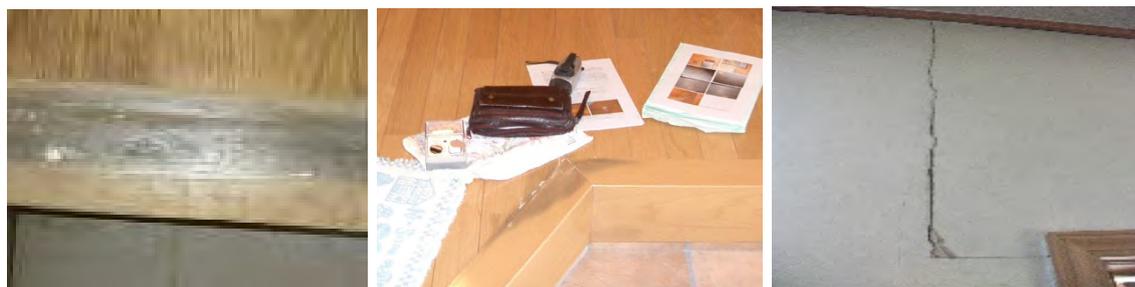
玄関の上がり框化粧面が変色、框の心材がシロアリの食害を受けていた。 壁表面の罅割れは躯体変異が原因

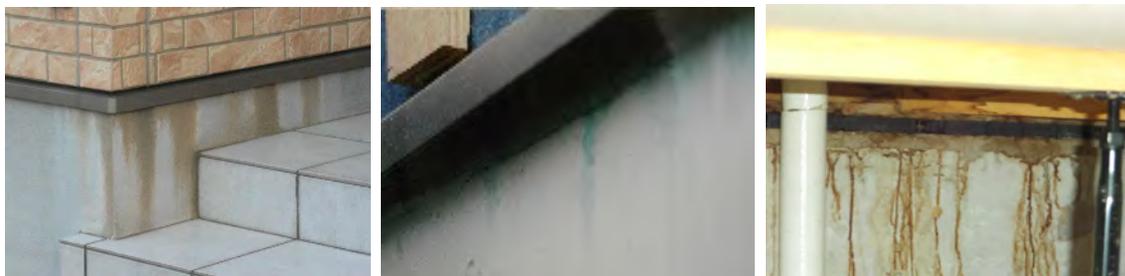
基礎の仕上げ面に雨垂れ状の汚れが付着している状態は床下内側の基礎にも見られます。

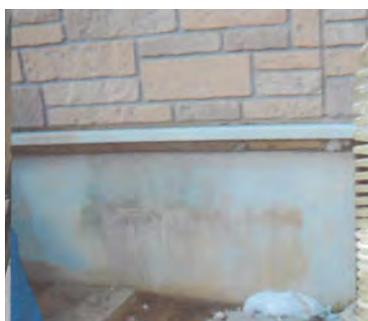
左の写真は、基礎の外面に張り付けられた発泡系断熱材にシロアリが遡上し、化粧として塗ったモルタルを通して変色が表面化した。サンデッキに隠されていたため発見が遅れた。

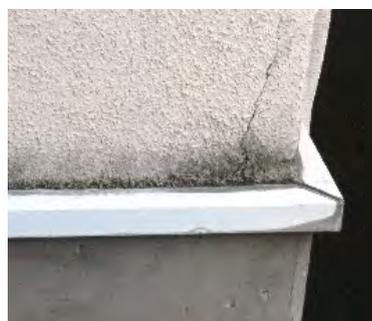
外張基礎断熱の側面の汚損状態

外壁と下端水切りの取合いが湿潤している状態
