橋梁初級 I 研修 達成度確認試験（実技）のポイント

I. 達成度試験の内容と評価のポイント

Ⅲ. 部材単位の診断の例

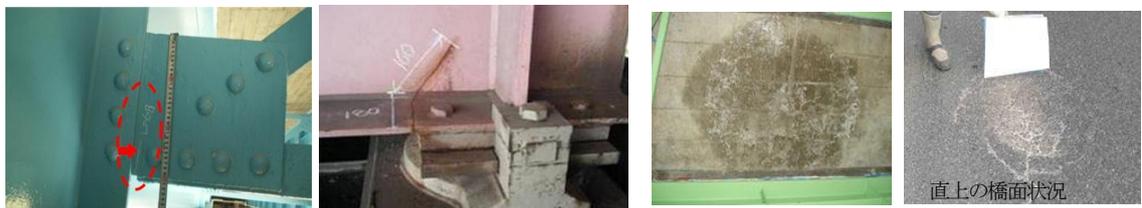
図-4.5.9 診断例

発生部材の役割や損傷位置により判定が大きく異なる

該当箇所だけでなく他部材の状況も踏まえ総合的に診断

表-4.5.4 に道路橋定期点検要領（平成 31 年 2 月 国土交通省道路局）に示された部材単位の健全性の診断の判定区分を示す。この結果を踏まえて次に橋毎の取扱いの判定を行うことから、次に行う橋毎の取扱いの判定と同一の区分が用いられている。損傷の種類や位置や程度、部材の機能や状態が構造物の機能や状態にどのように影響するのかが構造物ごとに異なる。図-4.5.9 に例を挙げるように、ある損傷が道路橋全体の機能又はその一部である耐荷性能に及ぼす影響は一概ではなく、構造特性や部材の機能、当該道路橋の重要度等によって異なること、また、架橋環境条件、損傷部周辺の局所的な応力状態、構造の詳細によって損傷の進行性が変化し得ることから、損傷の長さ、深さ、面積などの定量的な指標から機械的な区分を行おうにも必ず例外がある。そこで、損傷程度を表-4.5.4 の判定区分に当てはめ、その結果措置方針が決まると考えるのではなく、診断では、原因の推定をしたり、今後の推移に見当をつけたりなども行い、部材毎および損傷の種類毎に次回点検までの期間を目安とした措置方針を判断したのち、判断した措置方針に対応して表-4.5.4 の判定区分を決めると考えるのがよい。

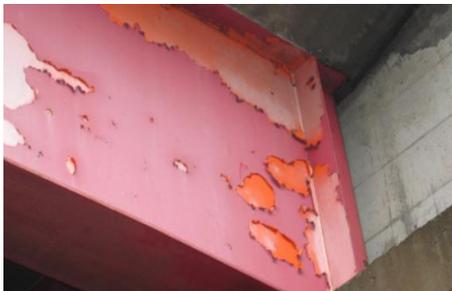
【防食機能の劣化】

防食機能の劣化の状態

- ・主桁のウェブ
- ・塗膜が広範囲に劣化
- ・腐食は見られない

道路橋の期点検に関する参考資料（2013年版）
—橋梁損傷事例写真集—（P139）

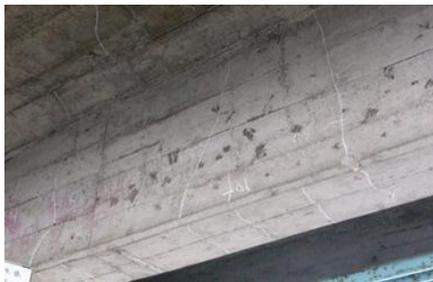
【ひびわれ】

ひびわれの状態

- ・支間中央のひびわれ
- ・ひびわれ幅は小さく分散
- ・雨水の影響は見られない

道路橋の定期点検に関する参考資料（2013年版）
—橋梁損傷事例写真集—（P194）

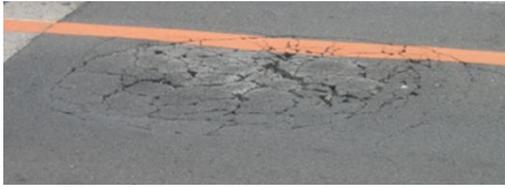
【床版ひびわれ】

直上の舗装の状態

- ・局部的なへこみあり
- ・格子状の舗装の割れ

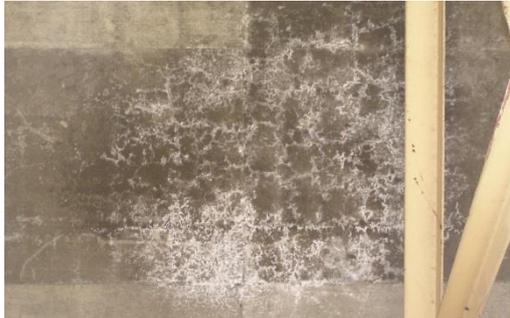
床版ひびわれの状態

- ・ひびわれは格子状で局部的
- ・ひびわれは乾燥
- ・漏水跡や石灰分の析出跡あり

道路橋の定期点検に関する参考資料（2013年版）
—橋梁損傷事例写真集—（P433等）

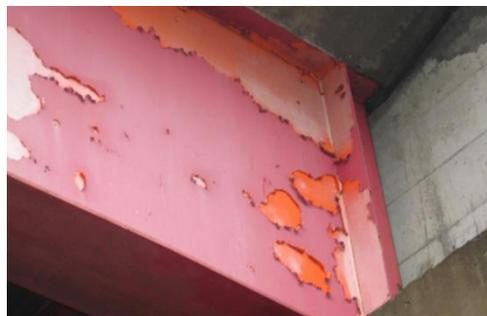
【参考写真】

〇〇橋の主桁に見られる「防食機能の劣化」について、部材の健全性の診断に関する所見を記述せよ。

※問題用紙には写真は掲載されておらず、自ら現地で作成するメモ等に基づいて回答する(以下同様)

主桁ウェブの広範囲に防食機能の劣化が見られるが、母材の腐食には至っていないことを確認した。また、伸縮装置からの漏水は確認できない。

塗膜内側（下塗り側）からの劣化が見られないことから当初の施工品質は良好であったと推測されること、海岸線からは〇〇km程度離れており、地形条件からも飛来塩分の影響はないと考えられること、凍結防止剤の散布もないと考えられること、主桁の全面かつ表層からの劣化であることから、経年劣化が原因と推定される。

主桁ウェブの広範囲に上塗り防食機能の劣化が見られるが、発錆は見られない。

劣化原因は、経年劣化によるものと推定される。なぜならば、主桁の全面、かつ、上塗り塗装から劣化しており、下層からの劣化が見られないことから、当初の施工品質は良好であったと推測されるため、また、伸縮装置からの漏水は無く乾燥していることから、著しい湿潤環境ではないと推定されるためである。

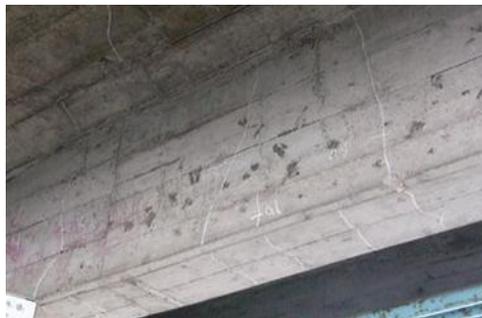
【参考写真】

〇〇橋RC桁に見られる「ひびわれ」について、部材の健全性の診断に関する所見を記述せよ。

主桁支間中央付近に幅は狭く、分散したひびわれが見られる。他の主桁を含め、漏水跡や雨水などの水掛り跡は見られないこと、また間詰め床版にひびわれや打ち継ぎ目からの漏水は見られないことか

ら、最も荷重（曲げモーメント）が大きい主桁支間中央部で、荷重（曲げモーメント）によりひびわれが発生したと推測される。

荷重（曲げモーメント）に対し鉄筋量が十分でない場合は応力超過の可能性はあるが、ひびわれ幅は狭く分散していることから、RC部材として通常の荷重に対しては十分な強度を有しているものと考えられる。また、さび汁は見られず内部鉄筋は腐食に至っていないと推定されることから、主桁の耐荷力、強度は当初に比べて低下していないと推定される。

主桁の支間の中央部あたりに分散している縦方向のひびわれが確認出来る。変状原因は、交通荷重と推測される。なぜならば、最も曲げモーメントが大きい支間中央部に発生した分散ひびわれのためである。また、漏水跡や、雨水などの水掛り跡、間詰め床版のひびわれ等は見られないとともに、海岸線から〇〇km程度離れており、地形条件からも塩分の影響も受けないと考えられるためである。

現状では、主桁の耐荷機能は維持していると推定される。なぜならば、ひびわれ幅は狭く分散しているものの、他方、さび汁は見られず内部鉄筋は腐食に至っていないと推定されるためである。

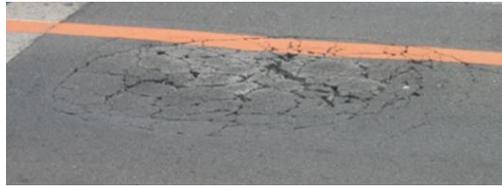
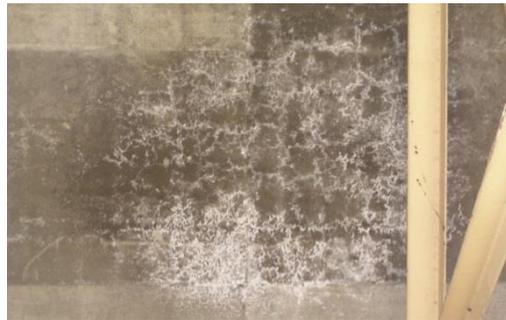
【参考写真】

〇〇橋の床版に見られる「床版ひびわれ」について、部材の健全性の診断に関する所見を記述せよ。

床版端部付近に局部的で格子状の床版ひびわれが見られる。ひびわれからは漏水跡や遊離石灰の析出があるが、乾いた状態である。
