津波に対する沿岸域の環境・防災対応

国総研講演会 H28年12月8日

国土技術政策総合研究所沿岸海洋•防災研究部 鈴木武

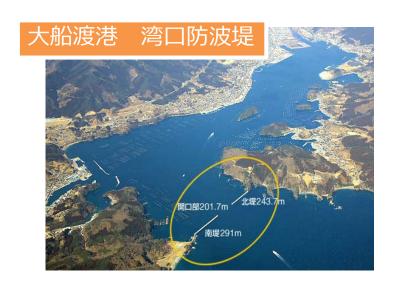
湾口防波堤の被災状況

- 東日本大震災により、東日本の太平洋沿岸では、防波堤や岸壁等の港湾構造物に大きな被害が生じた。
- 大船渡港では"湾口防波堤"が大きく被災した.
- 湾内水の海水交換の低下が課題となっていた大船渡港では、その復旧において環境に配慮した構造が求められた。

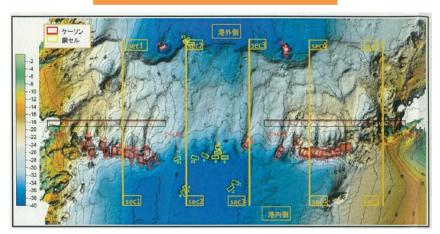
湾口防波堤と湾内の低層水の水質

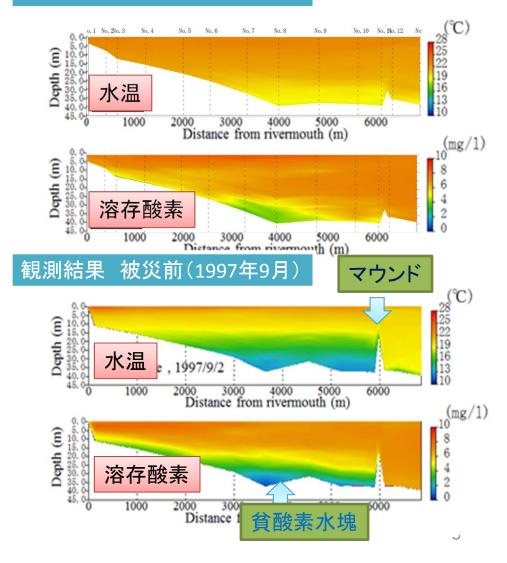
- -海水交換が増加
- 湾内で温度成層が減少
- 湾内低層の低溶存酸素水が 減少

観測結果 被災後(2013年9月)

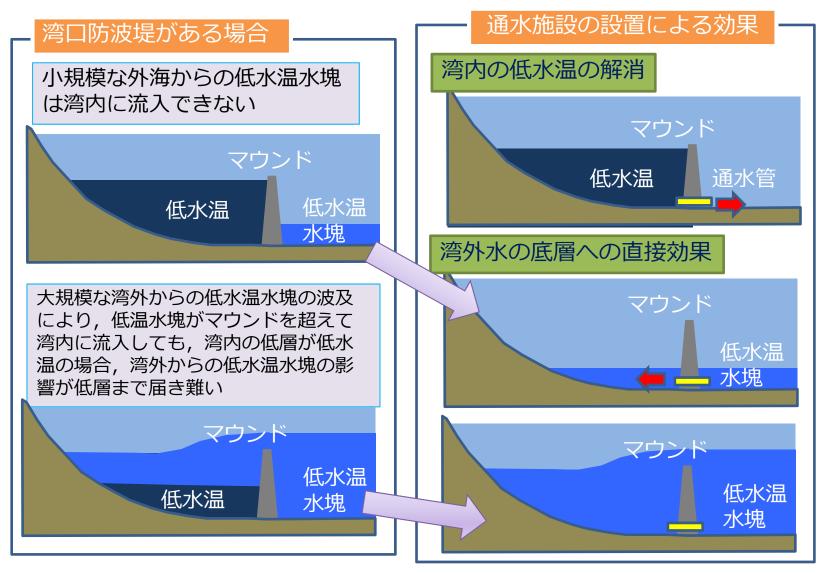
海水交換変化の機構

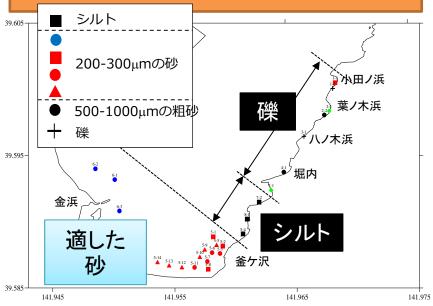
津波後の底泥の粒度分布を用いたアマモ 場の生育条件に基づいたゾーニング

- ●津波前にアマモが生息していた水域の 底泥を調査した
- ●3つのゾーン
- アマモの生育に適した底泥の水均
- シルト分が多く。適さない底泥の水域
- 礫分が多く、適さない底泥の水域

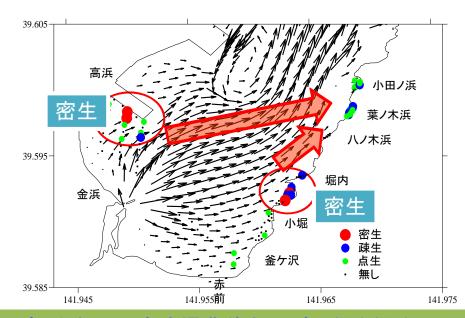
アマモ分布と海水流動の数値計算の結果

- ●高浜地区の防波堤背後および小堀と堀内の間にアマモの密生が確認された。
- 数値計算によって湾内の海水流動を予測した
- それらの結果を組み合わせると、アマモが生息していたほぼ全域で、アマモの種子が供給されることが見込まれた。

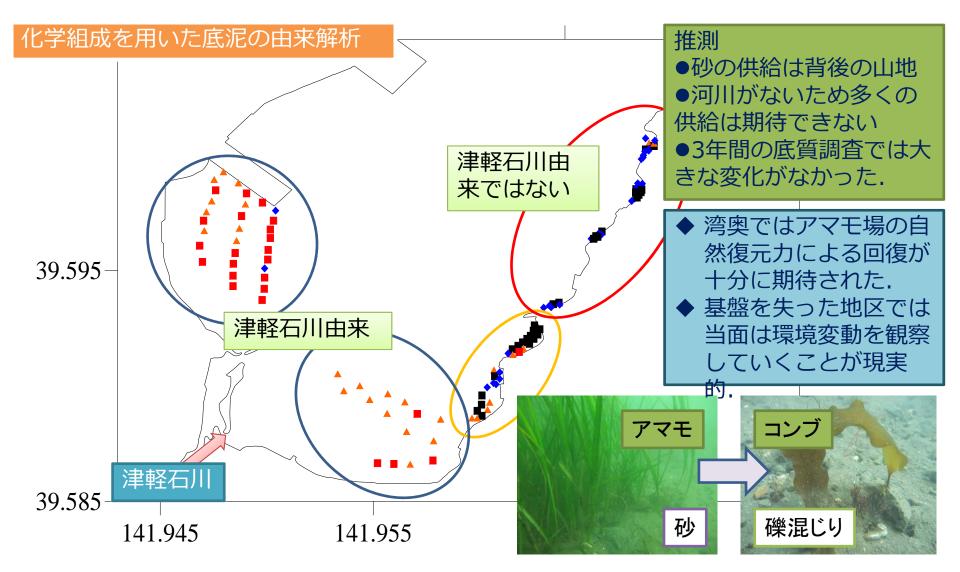
土砂の供給と再生の方向性

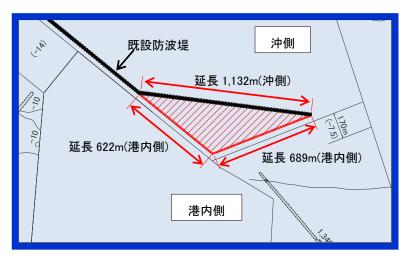
海面処分場の建設位置

- ▶ 本州北部の太平洋側の港湾をイメージし、 自然条件や社会条件等を設定し、管理型 海面処分場の試設計を行った。
- ▶ 検討の結果, 重力式護岸と遮水鋼矢板の 組合せの構造にすることで, 必要となる① 耐震, ②耐津波, ③遮水性能を確保でき,
- ▶ 175万m³の処分容量を確保できることが分かった。

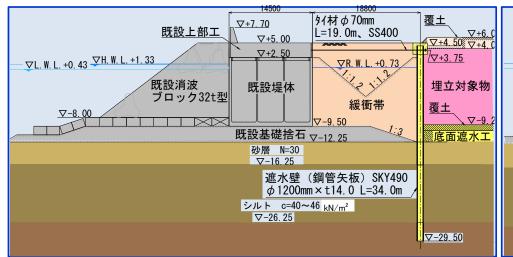
沖側護岸の断面

タイ材 の 70mm 覆土 上部工 L=19.0m, SS400 **▽**+6. 00 ∇+4.50 \ ∇+4.00 ∇L. W. L. +0, 43 ∇H. W. L. +1, 33 **/**▽+3. 75 ▽R. W. L. +0. 73 堤体 埋立対象物 緩衝帯 被覆ブロック ∇-9. 25 基礎捨石 ▽-12 25 底面遮水工 砂層 N=30 ∇-16. 25 遮水壁(鋼管矢板) SKY490 ϕ 1200mm × t14. 0 L=34. 0m シルト c=40~46 kN/m2 ∇-26, 25 ▽-29.50

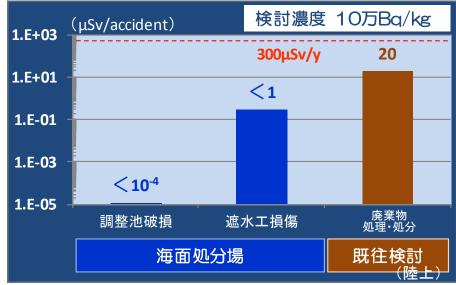
- ▶ 試設計した海面処分場を対象に、放射線曝露リスクと整備費用(用地費、収集・運搬費含まず)を推定した。
- ▶ その結果,放射線被曝リスクは許容範囲に 収まり,廃棄物等の処分量あたりの施設の 整備費用は通常の10万m³級の陸上処分場 と同程度になると試算された.
- ただし実際には、ケースバイケースとなる。

事故時の放射線被爆量リスク
