# 免震建築物における地震時の安全と地震後の機能維持の確保

危機管理技術研究センター 建築災害対策研究官  
建築研究部 構造基準研究室 主任研究官  
同 基準認証システム研究室 主任研究官

飯場 正紀  
小豆畑達哉  
井上 波彦

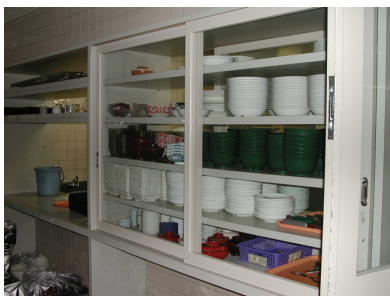
(a) 免震建築物

写真-2に、免震建築物と一般建築物における地震後の室内の様子を示す<sup>9)</sup>。非免震建築物では、室内での散乱状況が確認できる。

写真－2 地震後の室内の状況の比較<sup>9)</sup>
