タイル仕上げ外壁パネルの劣化診断手法の検討

(研究期間: 平成28~29年度)

住宅研究部 住宅生産研究室
建築研究部 評価システム研究室

(キーワード) 劣化診断、タイル仕上げパネル、押出成形セメント板、ALC板

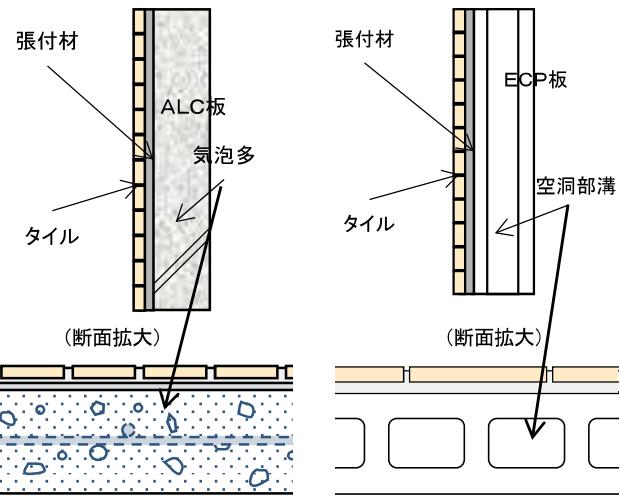
図1 タイル仕上げ外壁パネルの断面構成

ALC板 押出成形セメント板

本研究で取り上げたタイル仕上げ外壁パネルの剥離調査において、図1のようにALC板に設けられた気泡や押出成形セメント板に設けられた空洞部分が打診法や赤外線法の適用を阻害することが懸念されている。また、有機系接着剤によるタイル張り工法が国土交通省大臣官房官庁営繕部監修「公共建築工事標準仕様書」および同「建築工事監理指針」(平成
