冬期道路の登坂不能車 (スタック車) 発生傾向

(研究期間：平成 29 年度～平成 31 年度)

道路交通研究部 道路交通安全研究室

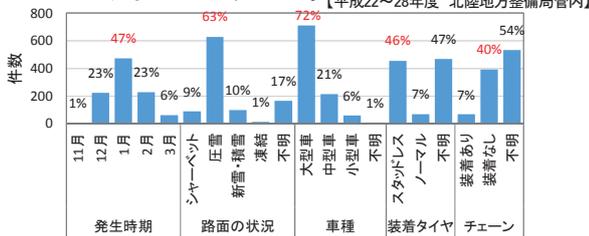
図1 登坂不能車発生の基本傾向

北陸地方整備局管内の「登坂不能車発生状況分析ツール（平成22～28年）」により基本傾向を把握した（図1）。発生時期は1月が多く全体の47%、路面の状況は圧雪が全体の63%、車種は大型車が全体の72%、装着タイヤ等は不明データも多いが、スタッドレスタイヤではあるもののチェーンは巻いていないであろう状況を把握した。【平成22～28年度 北陸地方整備局管内】

- 1) 路面状況: 図1では圧雪が全体の63%であったが、やわらかめの圧雪、ザクレなど、水分の多い状況が多く、これらが圧雪と分類されていた。これら路面状況は走行抵抗が大きく、いわゆるタイヤが雪にかまなかったり、ハンドルをとられやすく、タイヤの空転、再発進不能となるケースが多いと考えられる。
- 2) 気象要因: 降雪量が多くなり、圧雪処理が間に合わないと登坂不能が発生しやすい。湯沢の場合、時間降雪量10cmを超えると走行や発進が困難になる。
- 3) 人的要因: 県境超えの車は、チェーンを巻いていないことが多い。手前区間に消雪パイプが整備され、山間部までチェーンを巻いていないこともある。

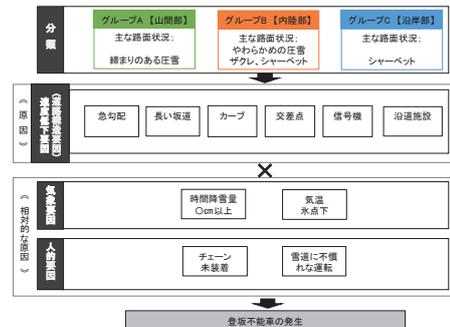
図2 登坂不能車発生の原因(整理イメージ)

路面状況の異なる山間部、内陸部、沿岸部毎に、ヒアリングで確認した速度低下要因、気象要因、人的要因等を洗い出し、ツリー形式で発生原因を整理する予定である（図2）。特に、速度低下要因は、登坂車線の合流部、ドライバーが縦断勾配の存在に気づきにくい区間、雪を捨てられなく狭幅員になる跨線橋など、現場レベルで注意している要因を詳しく洗い出す予定である。
