# 衛星SAR画像を活用した 道路被災状況把握の適用性に関する検討

(研究期間：令和5年度～令和6年度)

道路構造物研究部 道路地震防災研究室

(キーワード) 道路被災状況調査、リモートセンシング技術、小型SAR衛星

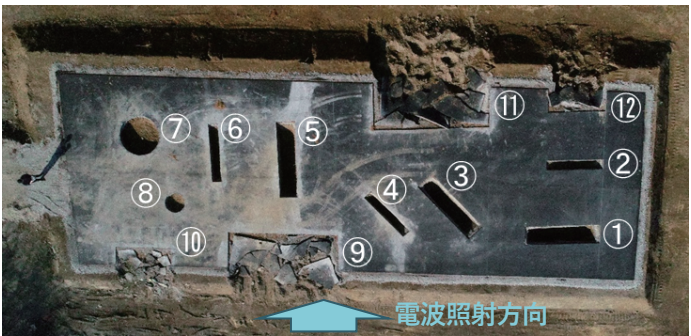
実験では、10m×30m程度の盛土を構築し、その上をアスファルトで舗装し、路面クラック、路面陥没、法崩れ等の道路被災模擬事象を作成した(写真-1)。なお、被災事象の規模については、過去の検討等を参考に、衛星画像上で認識できると想定される事象規模を初回設定値（Case1）として設定し、その判読の可否に応じて規模等を変化させ、把握可能な事象とその規模等を検証することとした。

写真-1 被災模擬事象の作成（Case1）

表-2 被災模擬事象の規模 (Case1)
