第4章 既存住宅の劣化実態に即した現況検査法の開発

1. 研究の目的と概要

2. 既存戸建て木造住宅の劣化及び損傷に関する実例データの整備

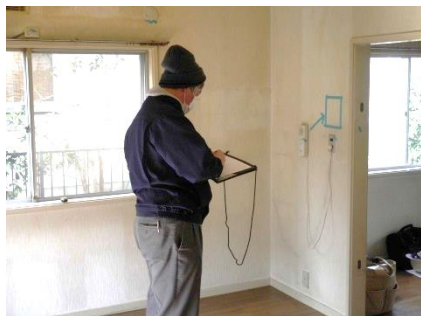
写真 4.7 現況仕様の確認
(平面図の作図状況)

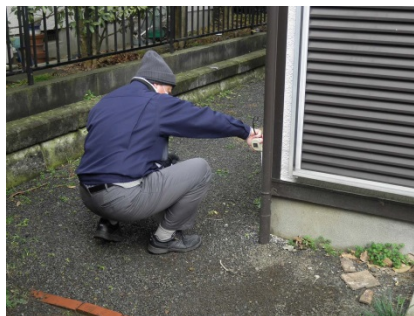
写真 4.8 現況仕様の確認
(基礎高さの計測状況)

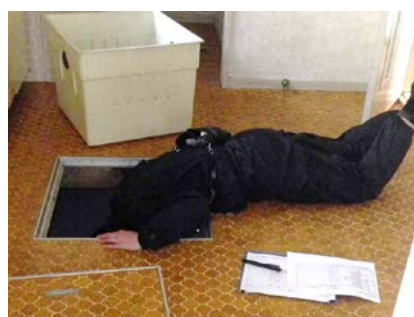
写真 4.14 変状(内部)の確認状況
(床下の確認)
