Ⅲ. 3 外壁及び屋根防水の補修・改修部分の耐久性評価手法

Ⅲ. 3. 1 新築時の外壁及び屋根防水の耐久性の考え方

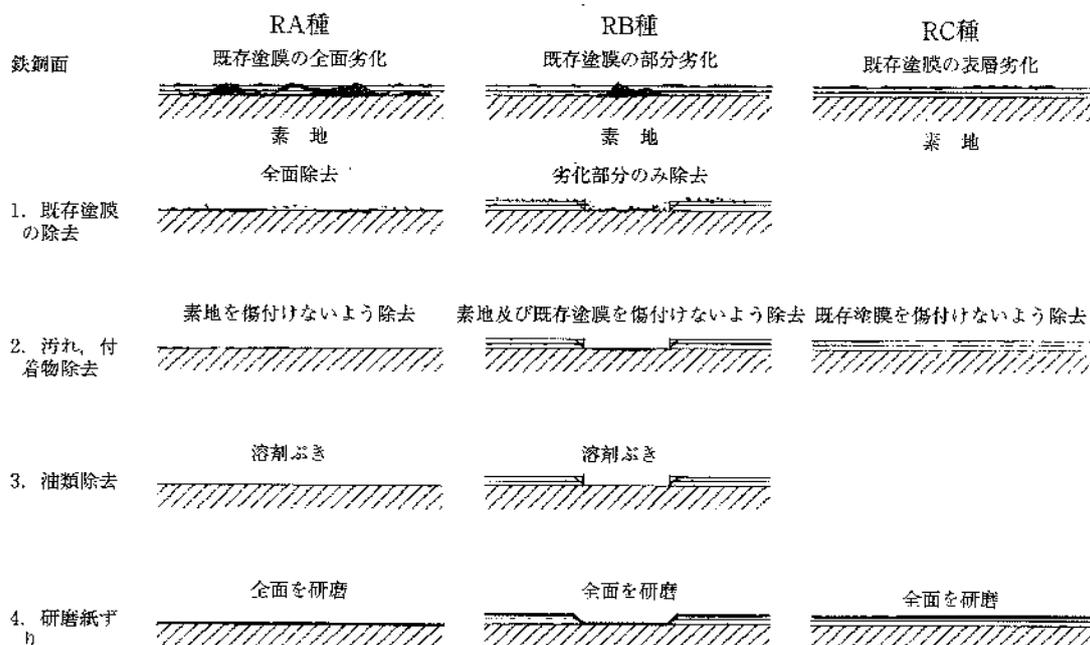
図Ⅲ.3.2 鉄鋼面の下地調整(章末文献6)より引用

鉄鋼面の塗装改修における下地調整の基本は、既存塗膜の除去程度と塗膜劣化によって生じた錆の除去である(図Ⅲ.3.2)。RA種は既存塗膜を全面除去し、発生している錆も除去する。RB種は既存塗膜の劣化部分を除去して、発生している錆を除去する。錆の除去程度が不十分な場合は、早期における錆の再発生等により塗装改修した塗膜の耐久性低下につながるため、十分に注意する。塗替えの場合はRB種が一般的であり、「公共建築改修工事標準仕様書(建築工事編)(以降、改修標仕と記す)」^{文献11)}では特記がなければRB種を適用するよう規定している。RC種は劣化の進行に応じて適用するのではなく、美装上の理由で上塗りのみを塗装する場合等に用いるものであり、塗膜の劣化が少ない場合に適用する。

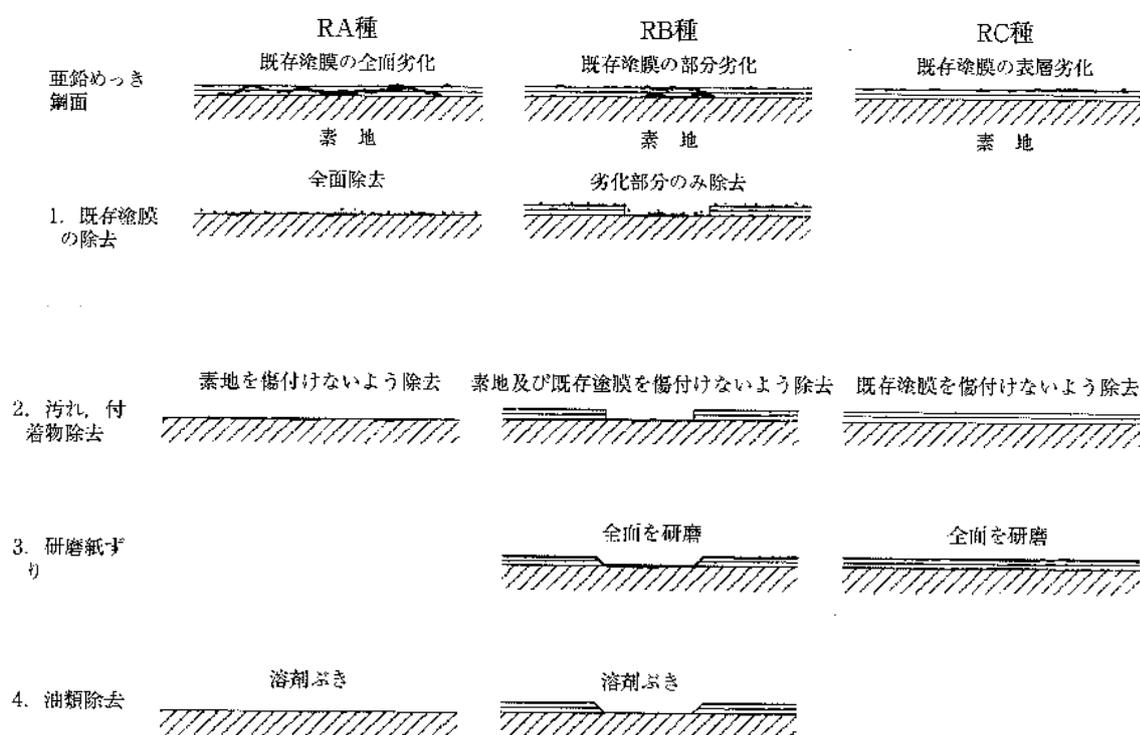
図Ⅲ.3.3 亜鉛めっき鋼面の下地調整(章末文献6)より引用

亜鉛めっき鋼面の塗替えは塗膜が劣化し、亜鉛めっき面が露出したり白錆が発生している段階のものを前提としている(図Ⅲ.3.3)。亜鉛めっきが消失して、鉄鋼面の赤錆が表面に生じているものは、錆びた鉄鋼面と亜鉛めっき鋼面が混在した下地となり、赤錆や白錆を除去した後、1液形変性エポキシ樹脂さび止めペイントを塗布する。

RB種は既存塗膜の劣化部分のみを除去する場合に用いるもので、ディスクサンダーやスクレーパー等で既存塗膜や錆、汚れ、付着物を除去して、研磨紙ずりをした後、1液形変性エポキシ樹脂さび止めペイントを塗布する。さび止め塗料に変性エポキシ樹脂プライマーを用いる場合は化学処理の工程は行わず、亜鉛めっき鋼面及び既存塗膜全面に直接塗付ける。RC種は塗膜表面の劣化等に対して適用し、鉄鋼面の下地処理RC種と同様である。また、「改修標仕」では、新規鋼製建具等に使用する亜鉛めっき鋼板は、鋼板製造所にて化成皮膜処理を行ったものとし、下地調整はRC種として、RC種の工程3研磨紙ずりに代えて油類除去（溶剤ぶき）を行うことにしている。

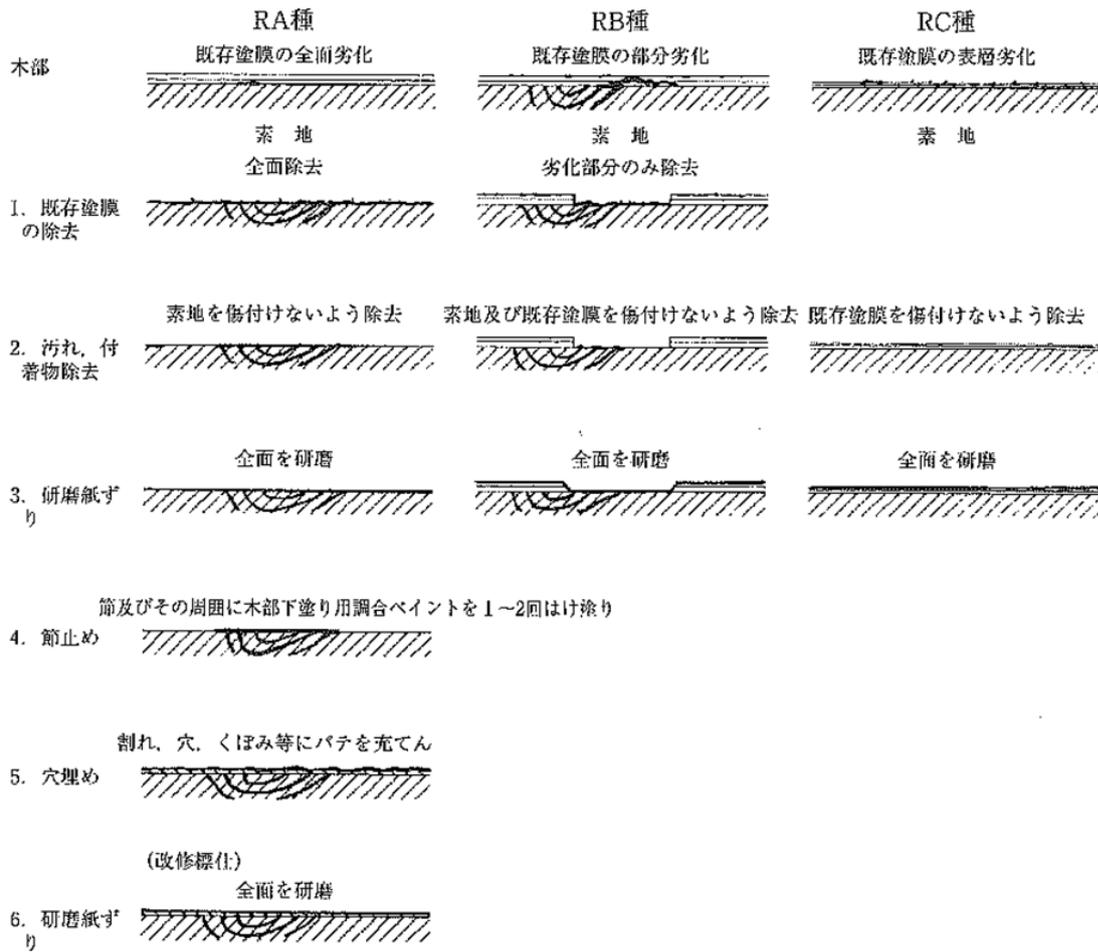
図Ⅲ.3.4 木部の下地調整（章末文献6）より引用

木部の場合は、仕上げが透明塗料塗りの場合と不透明塗料塗りの場合に大別され、既存塗り仕様の種類によって下地調整が異なる（図Ⅲ.3.4）。

RB種の工程は、既存塗膜の劣化状況に応じて活膜を残す場合に、下地調整の標準となる方法であり、劣化した塗膜は除去し、活膜を残すことが基本となる。工程3の研磨紙ずりの目的は、残存した塗膜と露出素地との境界の段差を小さくすること及びそれぞれの表面を活性化させ、新規塗膜の付着性を向上させることにある。

RC種の工程についてもRB種の研磨紙ずりと同様であるが、この場合は既存塗膜が全面活膜の場合に適用する処置であり、新規塗膜の付着性を向上させることが主目的である。

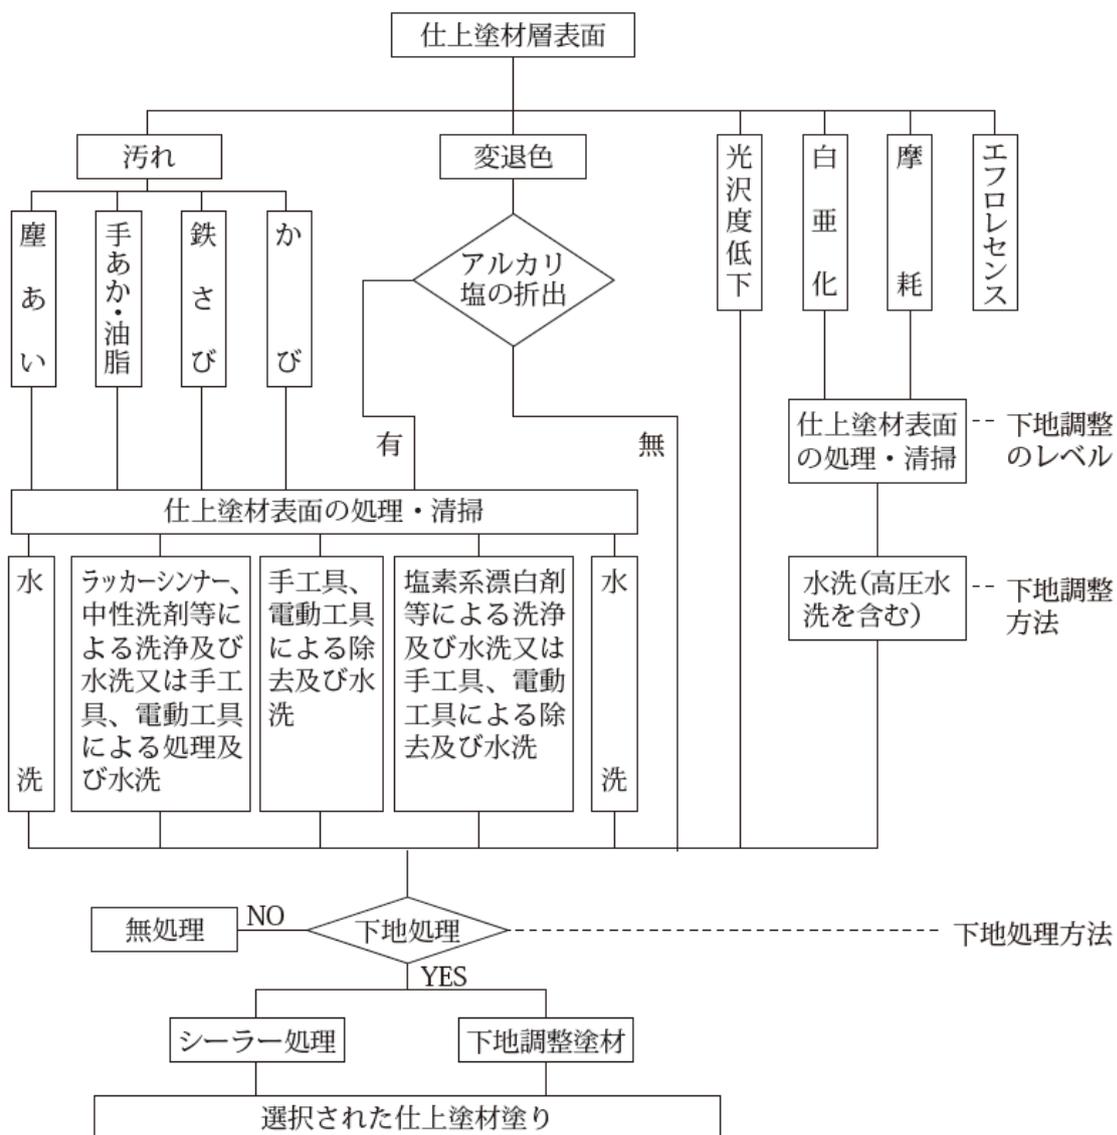
図Ⅲ.3.5 既存仕上塗材層のみの劣化に対する処理方法(章末文献7)より引用

既往文献に基づき、汚れ、白亜化など既存仕上塗材層表面の劣化現象がある場合の処理方法の例を図Ⅲ.3.5 に示す。

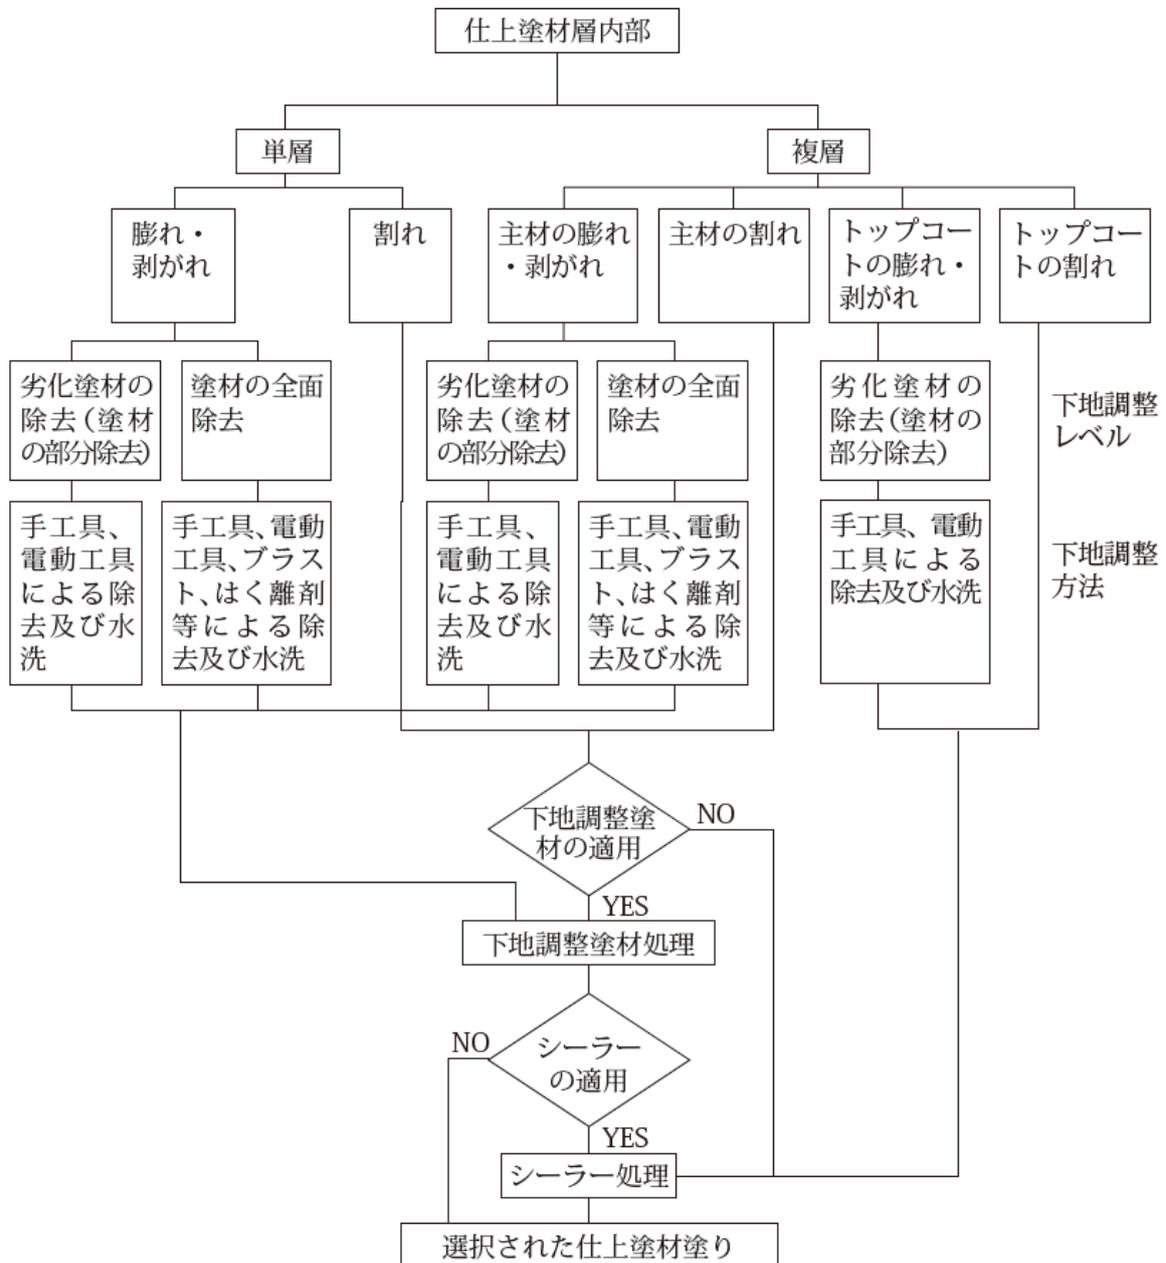
図Ⅲ.3.6 既存仕上塗材層の劣化に対する処理方法（章末文献7）より引用

ひび割れ、膨れ、剥がれなど既存仕上塗材層内部に及ぶ劣化現象がある場合の処理方法の例を図Ⅲ.3.6 に示す。劣化部の部分除去や劣化部が広範囲に及ぶ場合の全面除去処理などがある。

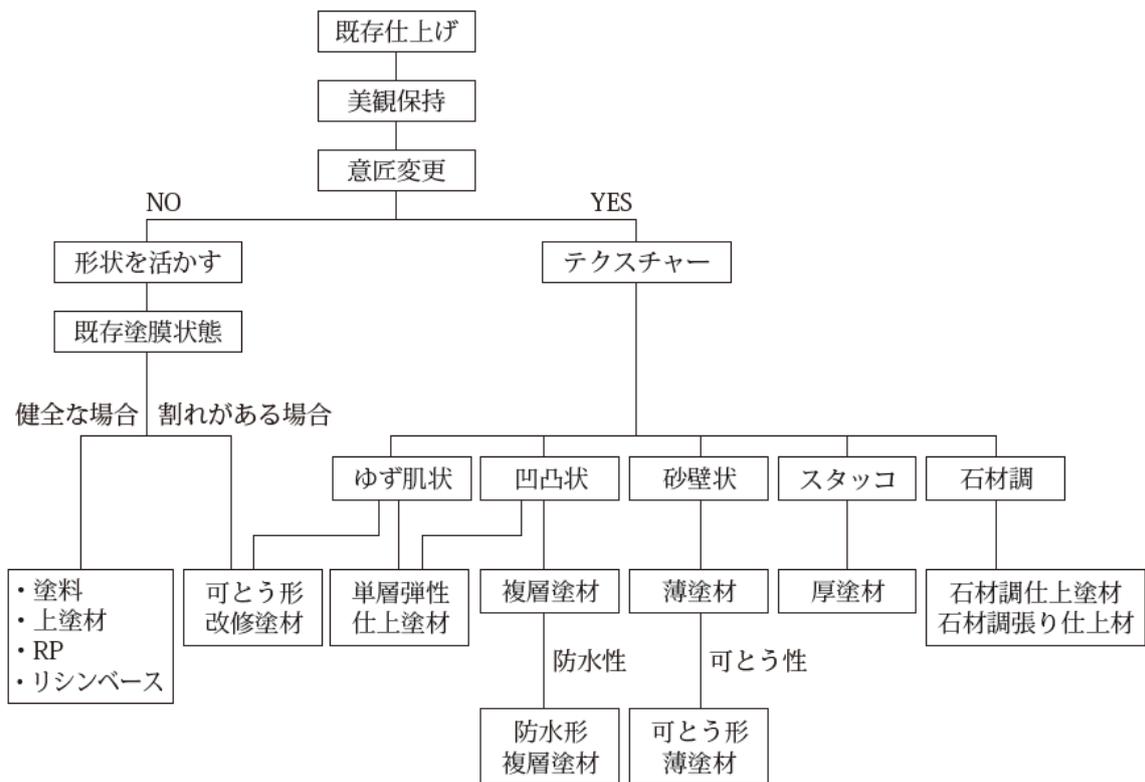
図Ⅲ.3.7 塗替え仕上塗材の選定手順（章末文献7）より引用

塗替え改修工事における塗替え仕上塗材の選定手順を図Ⅲ.3.7 に示す。

なお改修に用いる材料の種類によっては既存塗膜との組み合わせにより不具合が生じる可能性があるため調査を行う。

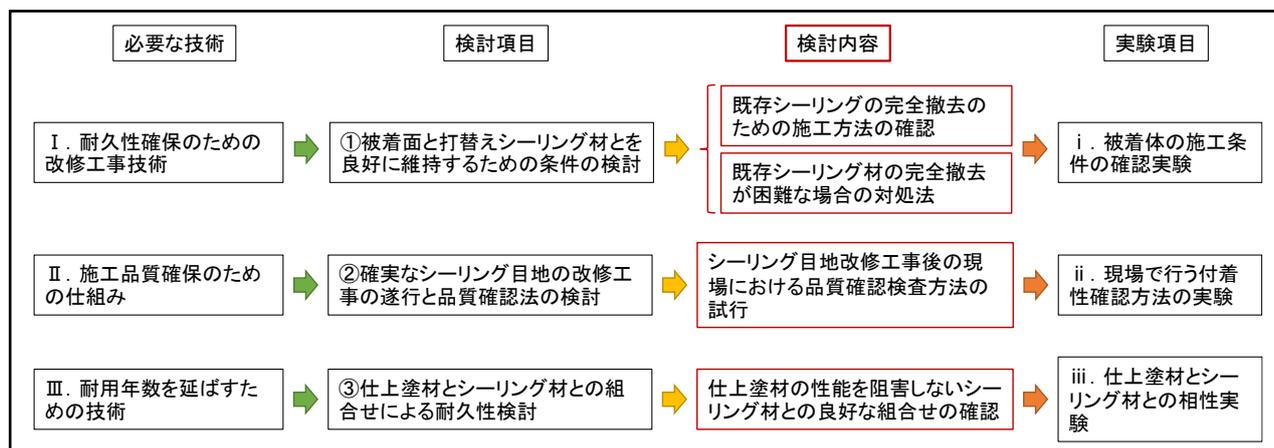
図Ⅲ.3.8 検討の概要

I.の耐久性確保として取り上げた改修工事技術は、新築工事とは異なり経年変化した既存材料が施工しようとする箇所にあるため、それをどの位の精度で除去できるかにより、打替えたシーリング目地の耐久性に違いが生じると考えられる。このため、シーリング材の除去程度と

実行性をふまえた施工に関する検討を行った。Ⅱ.の耐用年数を延ばすための技術は、シーリング材と仕上塗材について、より耐久性が向上する組合せがないか各材料をいくつか選定し、数パターンについて相性実験を行った。なお、相性実験については標準的な試験法の規定がないため、試験方法及び評価方法については本研究内で適用させる手法を取り決めて実施した。Ⅲ.の品質確保のための仕組みについては、確実な改修工事の遂行と品質確認法の検討として、現場で実施する品質管理試験法について検討した。

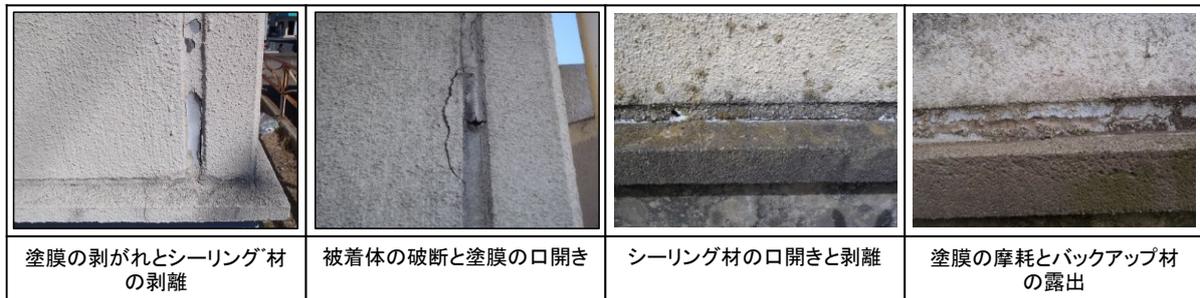
写真Ⅲ.3.1 公営住宅のシーリング目地の経年劣化事例

北海道O市及び北海道A市、東京都I区ならびに茨城県T市の公営住宅の外壁調査を行った際に採取したシーリング材に関する化学分析及び物性試験から劣化度診断した結果を示す。写真Ⅲ.3.1は調査建物のシーリング目地の劣化事例、表Ⅲ.3.13にはシーリング材種類の分析結果及び劣化度診断の結果、表Ⅲ.3.14には採取したシーリング材のサンプル画像を示している。なお、採取したシーリング材は過去に改修工事が実施された際のものであったが、用いられた材料などの履歴情報は入手できなかった。

化学分析の結果から、塗装仕上げされた外壁のひび割れ誘発目地材は主に2成分形ポリウレタン系シーリング材であることを確認した。また、仕上塗材は4棟とも外装薄塗材Eであることを確認した。

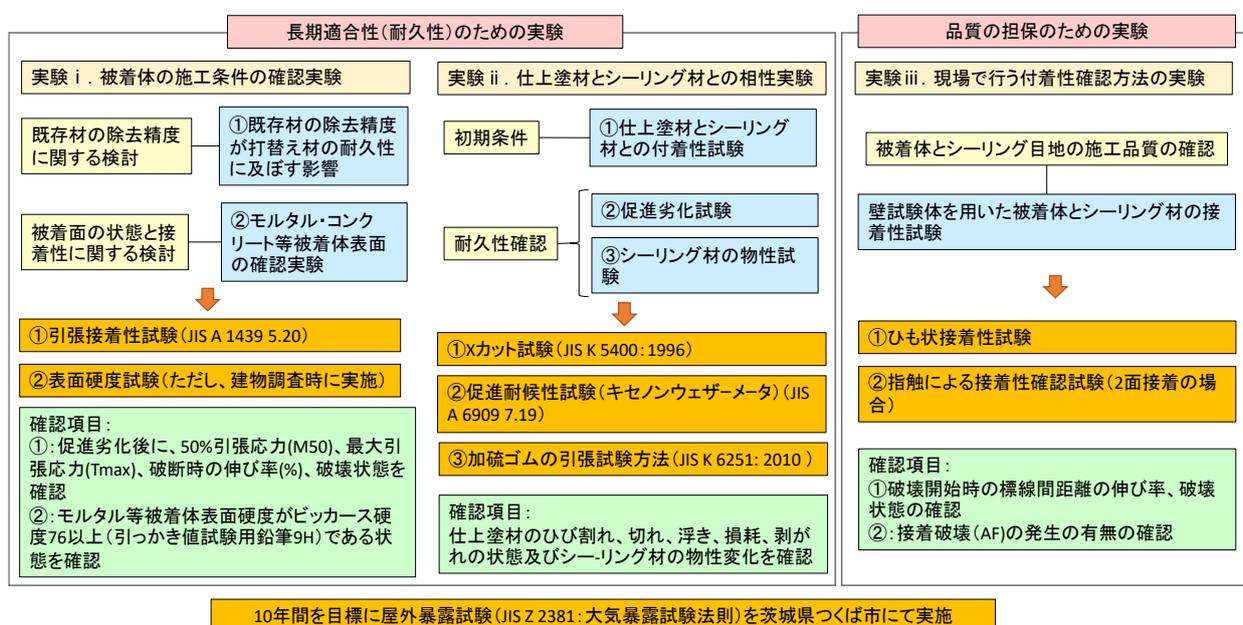
図Ⅲ.3.9 実験の概要

実験の概要を図Ⅲ.3.9 に示す。シーリング目地の長寿命化実験では、短期間で現状の仕様よりも耐久性の高い性能のものを検討するため、促進耐候性試験から得られるシーリング材及び塗装仕上材の剥がれや割れ等の発生状況ならびに、施工品質を確保することで耐久性を担保できるものと仮定して評価した。このため、改修するシーリング材と仕上塗材の長期適合性（耐久性）の確認及び品質担保のための実験を行った。

前述のとおり、シーリング材と仕上塗材の相性実験及び既存材と被着面（体）との施工条件の確認実験などは規定された試験方法等がないため、まず試験方法及び評価方法など適用する手法の検討を行った。なお、試験方法や評価方法については、日本シーリング材工業会^{章末文献⁸⁾}や JASS 8 など^{章末文献⁶⁾}、^{文献⁹⁾}、^{文献¹⁰⁾}に示されたものや、JIS 規格の試験方法を参考とし組合せて行った。

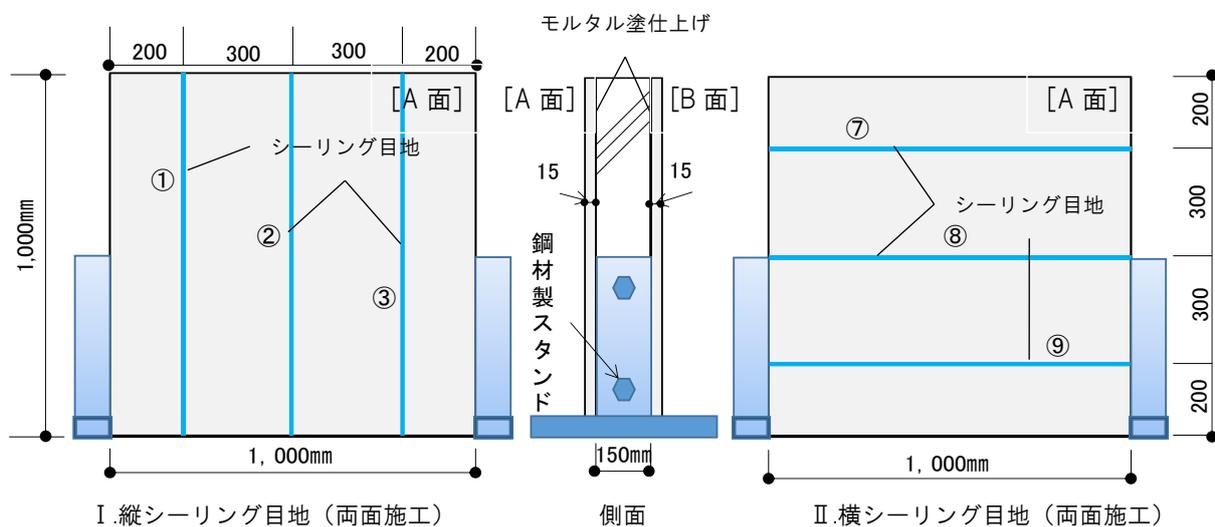
図Ⅲ.3.10 壁試験体

※ 試験体 I の B 面にはシール番号④～⑥を配置し、II の B 面にはシール番号⑩～⑫を配置した。

既存シーリング目地は、PU-2(A)を H 形試験体に打設後に標準養生したものとした。これを、前出の表Ⅲ.3.18 に示した改修条件に基づき、既存材 PU-2(A)を除去し（写真Ⅲ.3.4 および写真Ⅲ.3.5）各種の実験水準を適用させて新設材を打設した H 形試験体を 1 ヶ月間、前出の壁試験体（図Ⅲ.3.10）とともに温湿度調整を行わない建屋内（冬季）にて養生し、その後引張接着性試験を行った。ただし、試験体は試験実施前に 24 時間ほど 23℃±1℃一定の室内にて保管した。

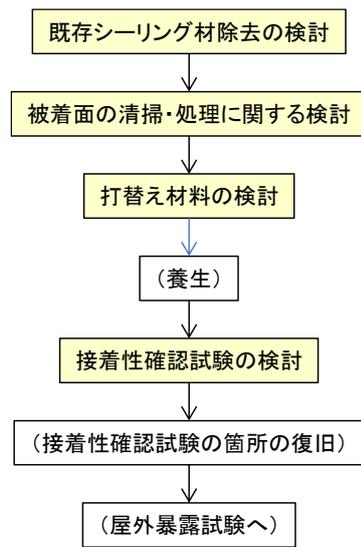
図Ⅲ.3.11 検討作業の流れ

既存シーリング目地の撤去方法から品質確保、暴露実験に関する検討作業の流れを図Ⅲ.3.11に示し、表Ⅲ.3.19には既存シーリング材除去の検討から品質検査あとの復旧までの、実験項目と測定内容を示した。

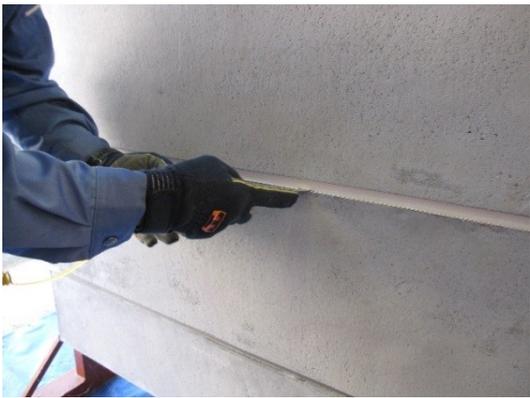
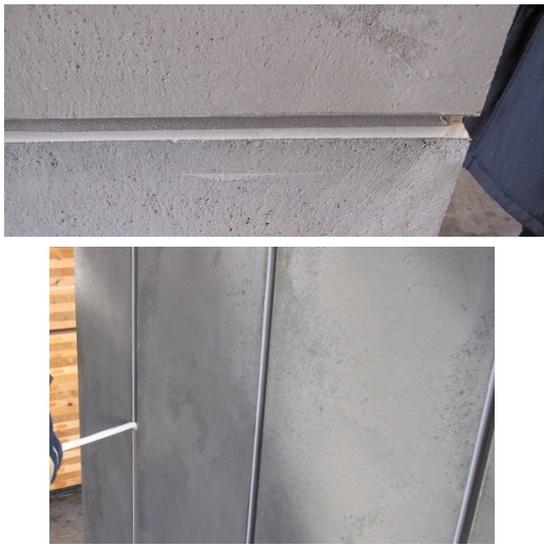
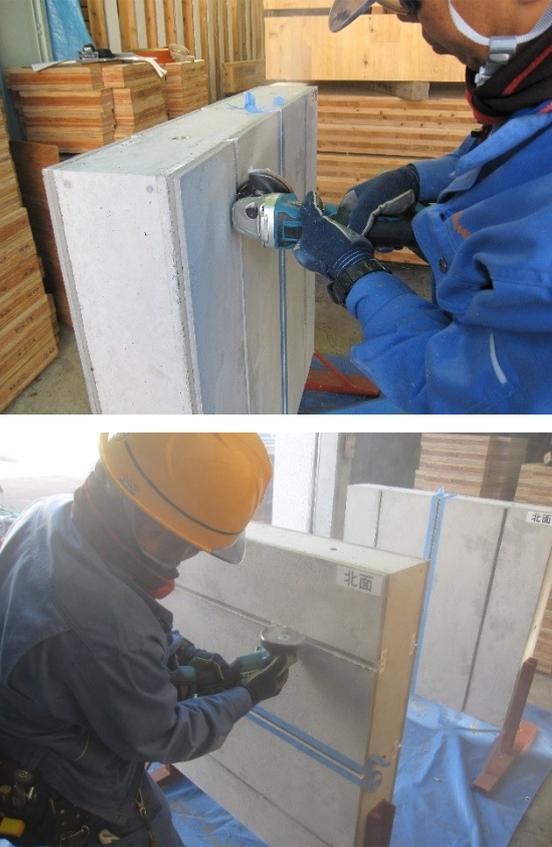
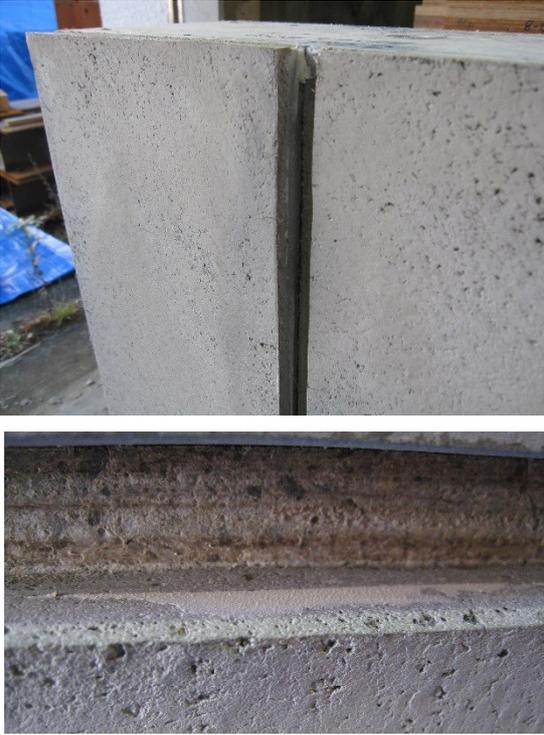
写真Ⅲ.3.2-1 各条件による既存材PU-2 (A) の除去作業

条件	作業	シーリング除去後の状態
<p>■ カッターで0.5 mm 残存するように除去</p>

<p>・ PU-2 (A)除去後の目地</p>
<p>■ カッターで0.5 mm 程度まで除去しその後ディスクサンダーで研磨</p>

<p>・ シール材はかなり除去できているが、被着面の凹部分にシール材が薄膜状に残った</p>
	<p>・ シール材の完全除去を目指し作業（粉塵は多い、騒音はそれほど大きくない、振動なし）</p>

作業は 1000 mm長さの目地の除去ごとに測定し、シーリング材が 0.5 mm残存は 6 本ある目地の作業時間の平均値とした。写真Ⅲ.3.2-1～写真Ⅲ.3.2-3 に各条件で PU-2 (A)を除去作業した際の様子を示す。表Ⅲ.3.20 には PU-2 (A)除去作業に要した時間ならびに作業時に発生する、粉塵や臭気、騒音、振動など測定者が感じた結果（定性的な感覚）を示した。

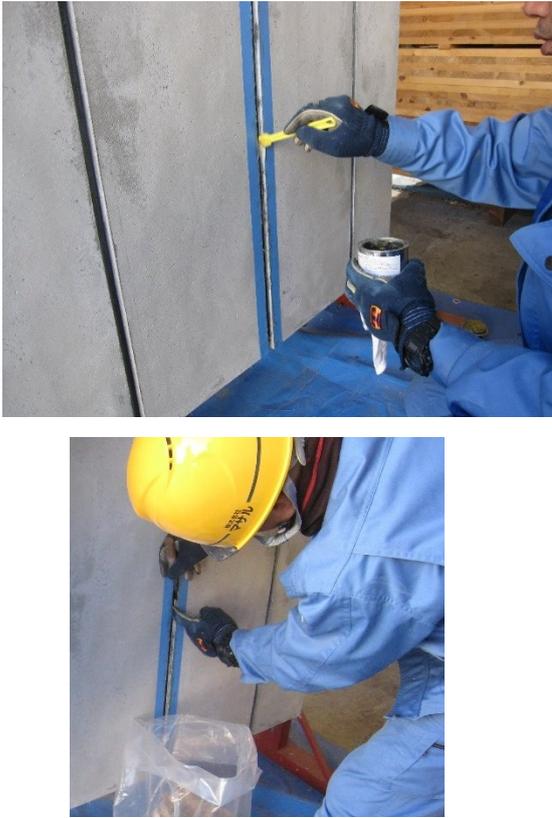
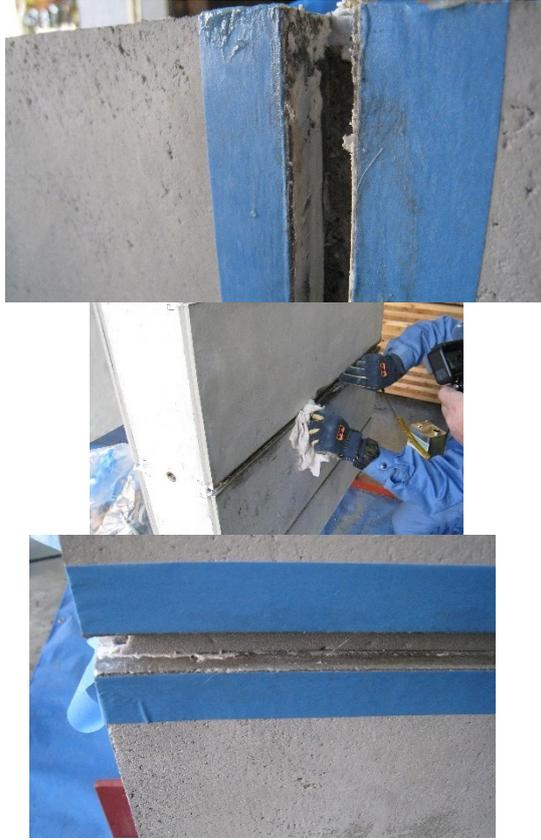
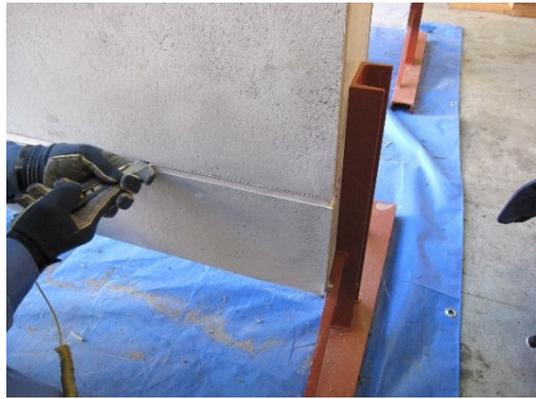
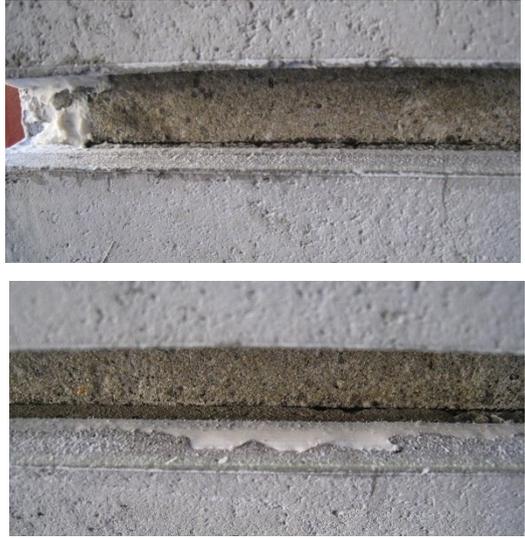
写真Ⅲ.3.2-2 各条件による既存材PU-2(A)の除去作業

条件	作業	シーリング除去後の状態
<p>■ カッターで極力除去＋シーリング専用リムーバーで残存材の除去</p>

<ul style="list-style-type: none"> ・カッターで既存シール材を極力除去した後リム-バ塗布 ・塗置き時間約 30 分後に金属ヘラ等とシンナーで清掃（シール材が厚いとリム-バの浸透に時間がかかる）

<ul style="list-style-type: none"> ・上：リムーバー塗置き後のシール材が膨潤した状態 ・中：シール材を除去後にシンナーで拭き取り清掃 ・下：清掃終了後
<p>■ カッターのみで完全除去を目指す</p>

<ul style="list-style-type: none"> ・カッターナイフで完全除去を目指す（カッターは 0.5 mm 残存と同一のものを用いた）

<ul style="list-style-type: none"> ・上：シール材はかなり除去できている ・下：へこみ箇所に薄膜状の残存があった

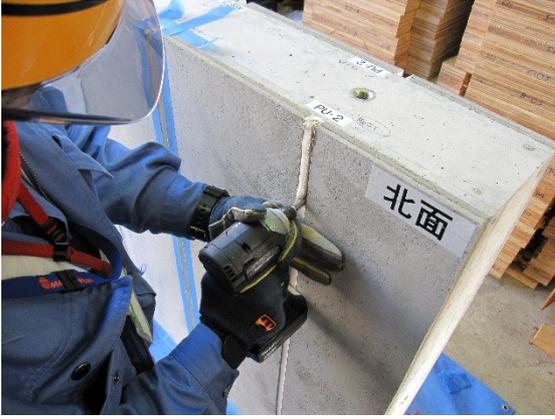
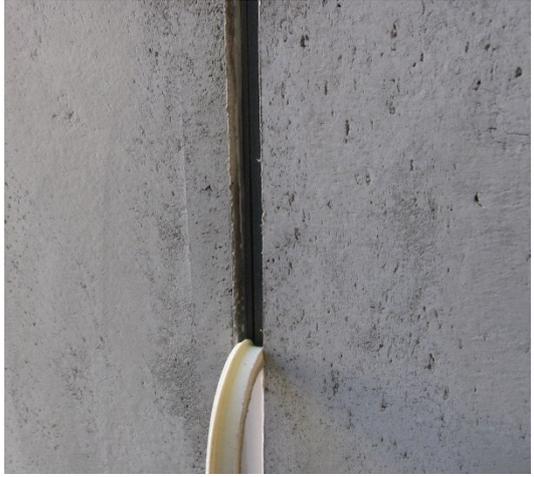
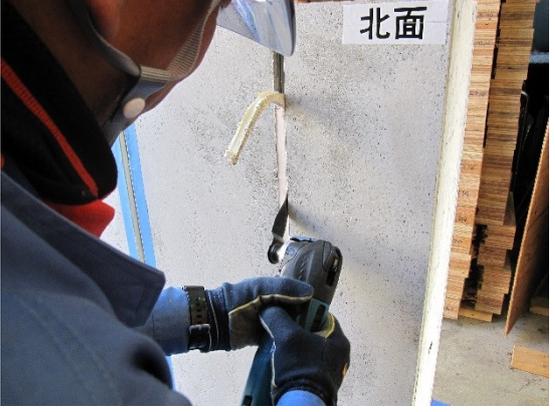
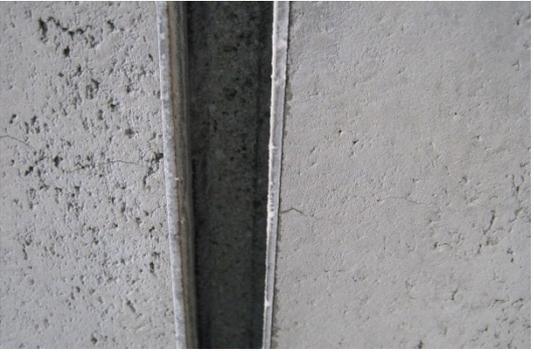
写真Ⅲ.3.2-3 各条件による既存材PU-2(A)の除去作業

条件	作業	シーリング除去後の状態
■ シーリング除去専用工具

<ul style="list-style-type: none"> ・上：スピンカッター(径の大・小あり)を用いた場合（粉塵・振動はなく、音も小さい） ・下：ブレドカッターを用いた場合（粉塵なし、音はそれほど大きくない、振動は不明） ・ブレドカッターは工具の振動により作業者への負荷はある 	<ul style="list-style-type: none"> ・上：スピンカッターはシール材をよく除去できていた。径が小さいほうが作業性は良かった ・ブレドカッターもシール材をよく除去できていた。スピンカッターよりはやや作業スピードが劣る。 ・下：除去面の拡大画像

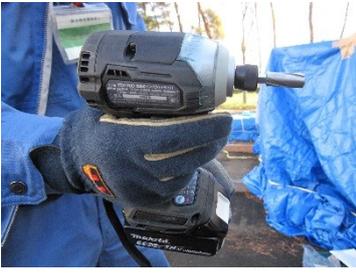
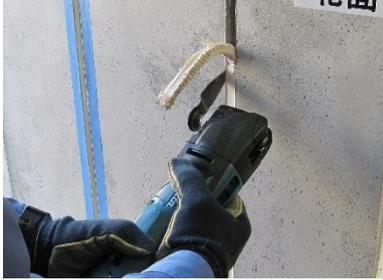
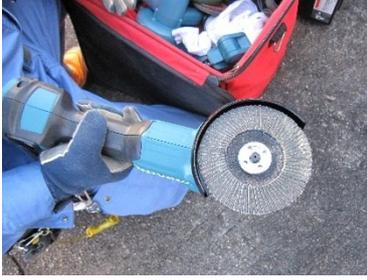
写真Ⅲ.3.3 シーリング除去に用いた工具類

シーリング材撤去専用工具		研磨用工具

スピナー（写真は大径）	ブレードカッター	ディスクサンダー

シーリング除去に用いた工具類を写真Ⅲ.3.3 に示す。

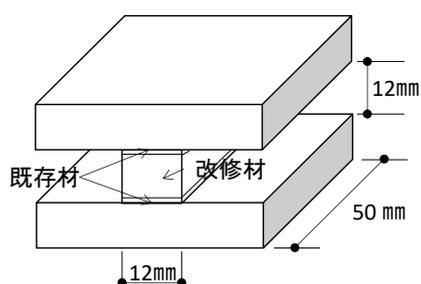
図Ⅲ.3.12 H形試験体

試験体は、基盤をモルタル製とした H 形試験体とし、寸法及び形状は図Ⅲ.3.12 に示すとおりである。

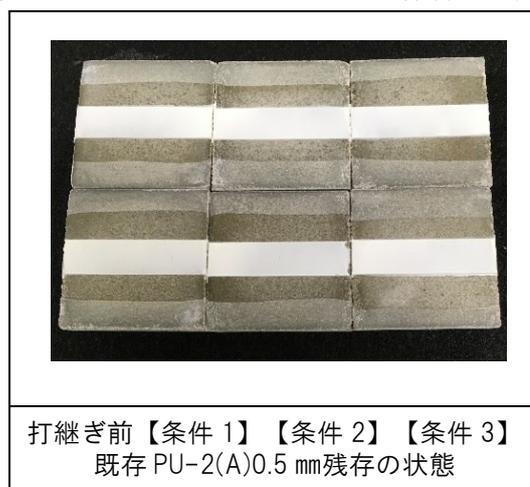
写真Ⅲ.3.4 H形試験体

打継ぎ前【条件 1】【条件 2】【条件 3】
既存 PU-2(A)0.5 mm 残存の状態

—既存 PU-2 (A) の除去（その 1）

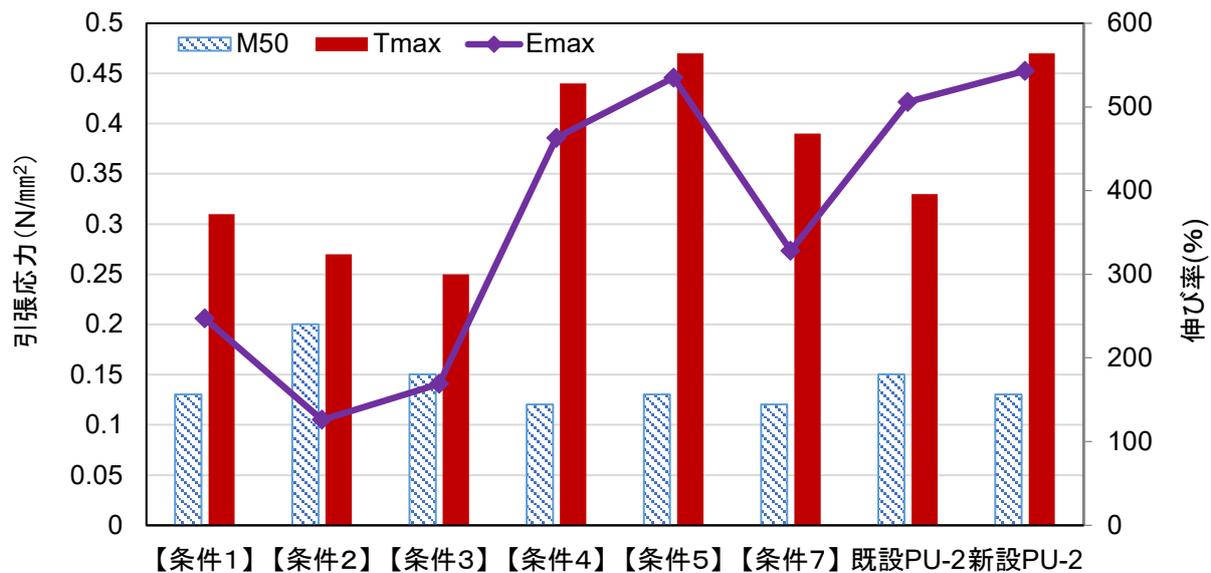
図Ⅲ.3.13 各種改修条件による初期引張接着性試験の結果

- ① 条件1～3のように既存材のPU-2(A) 0.5mm残存しているものに新規シーリング材を打継ぎした試験体は、概ね既存シーリング材で破断しており、M50やT_{max}はPU-2の性能を満たしていたものの、E_{max}(伸び率)が一般的性能に達しておらず、初期の段階でも残存シーリング材が性能発現の妨げになっていた。
- ② 条件4及び条件5は、既存シーリング材を極力除去しているため、打継ぎした(CF)新規シーリング材で凝集破壊しており、性能も参考値をクリアしていた。
- ③ 条件6は、既存シーリング材を極力除去したもののプライマーを塗布しなかったことにより、(TCF)新規シーリング材の薄層凝集破壊や(MF)既存シーリングの破壊が起こっており、E_{max}も性能値に達していないことから、初期性能が確保できていなかった。

また、引張応力と伸び率についての試験結果を図Ⅲ.3.13に示している。さらに、引張接着試験の破壊状態に関して、破断面を撮影した画像を写真Ⅲ.3.6(1)～Ⅲ.3.6(3)に示している。

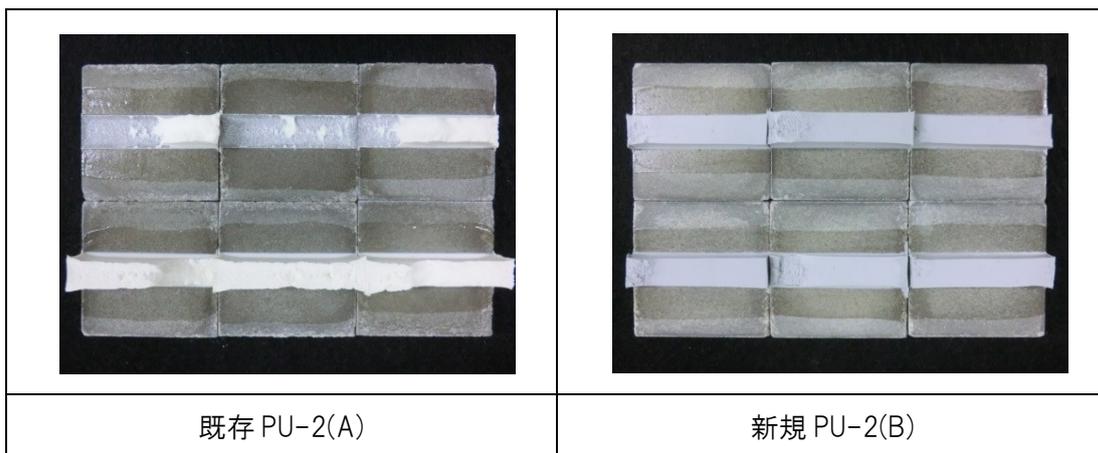
写真Ⅲ.3.6(1) 引張接着性試験後のH形試験体 (その1)

(2) - 1 既存 PU-2 (A) 及び新規 PU-2 (B) の引張接着性試験の破壊状態

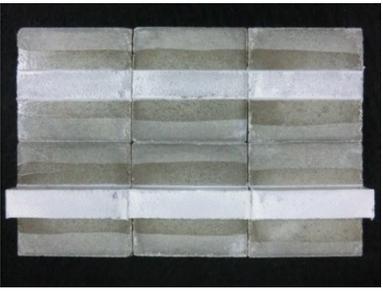
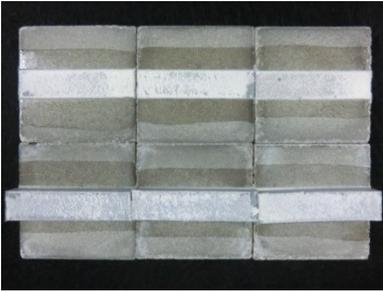
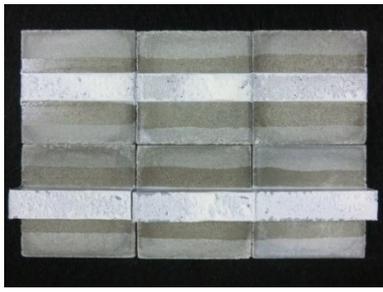
写真Ⅲ.3.6(2) 引張接着性試験後のH形試験体 (その 2)

(2) - 2 既存シーリング材が 0.5 mm 残存している場合の引張接着性試験の破壊状態

【条件 1】結果 既存材 PU-2(A)→新設 U-2(B)	【条件 2】結果 既存材 PU-2(A)→新設 MS-2	【条件 3】結果 既存材 PU-2(A)→新設 UA-2

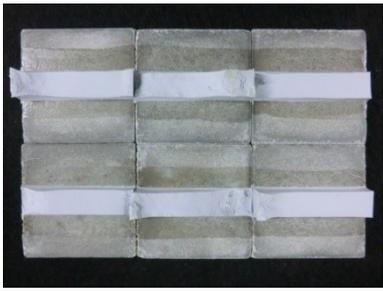
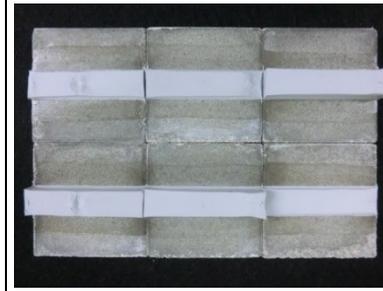
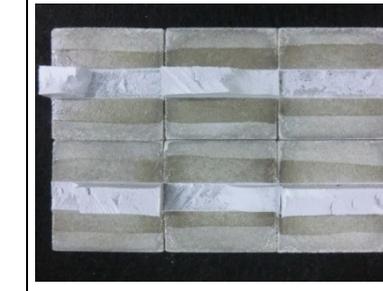
写真Ⅲ.3.6(3) 引張接着性試験後のH形試験体 (その 3)

(2) - 3 既存シーリング材を極力除去した場合の破壊状態

【条件 4】結果 切粉→プライマー塗布→新設材 PU-2(B)	【条件 5】結果 プライマー塗布→新設材 PU-2(B)	【条件 7】結果 プライマーなし→新設材 PU-2(B)

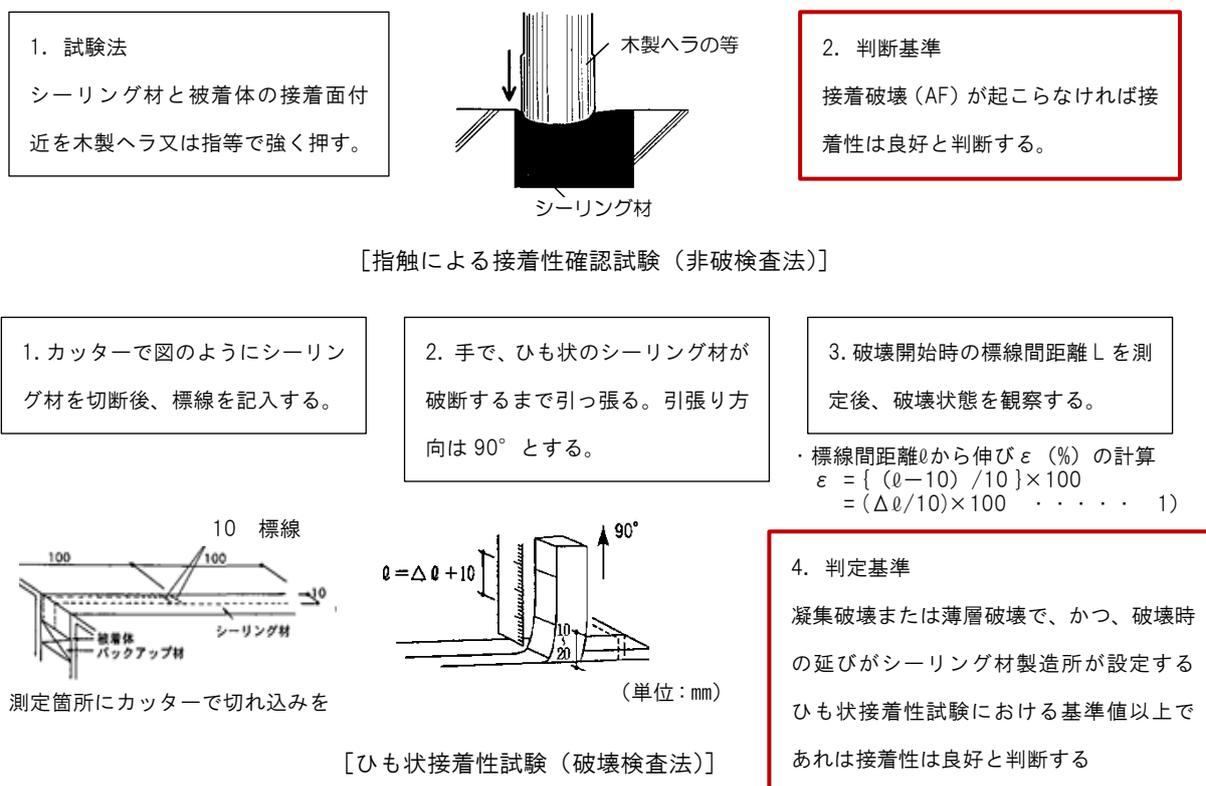
図Ⅲ.3.14 現場における接着性試験法^{章末文献8)}より引用抜粋

なお、改修施工は前出の1級防水技能士が行い、接着性試験及び判定はシーリング管理士1名が行った。

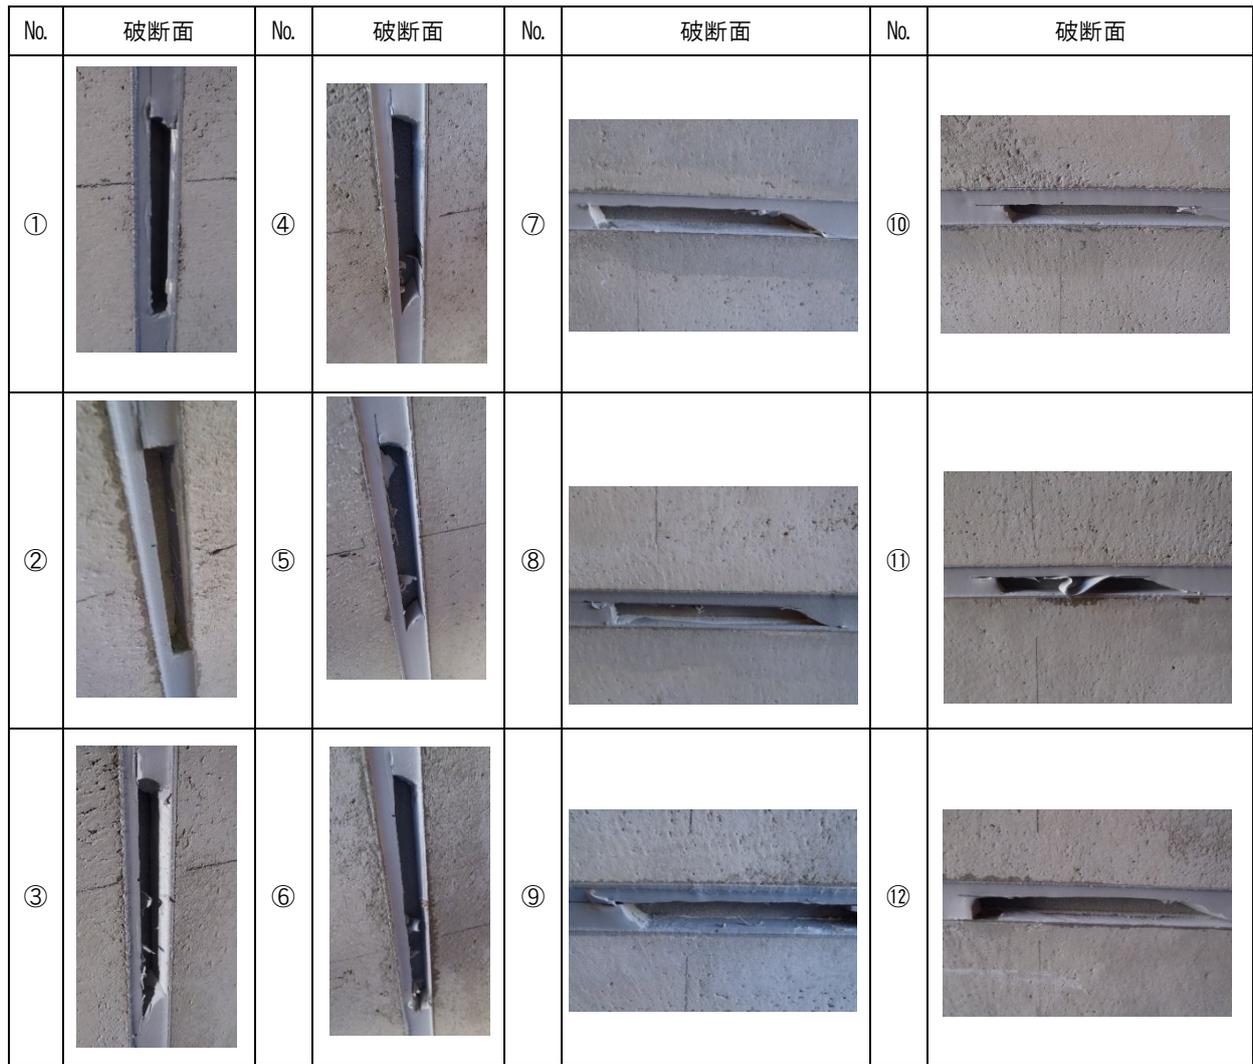
写真Ⅲ.3.8 ひも状接着性試験の破断面

写真Ⅲ.3.8に、ひも状接着性試験あとの画像を示す。試験結果は表Ⅲ.3.22に示した。⑦と⑫の目地に異常が検知されたが、判定基準に準拠すると合格となった。

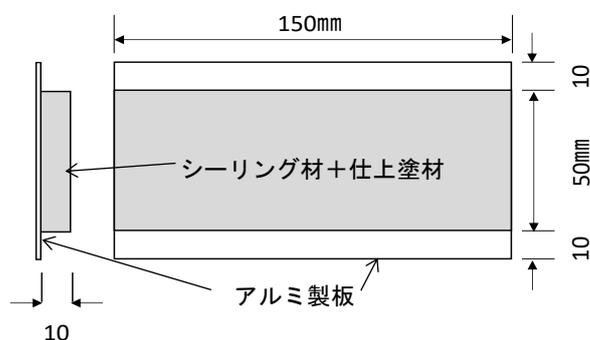
図Ⅲ.3.15 促進耐候性試験用試験体

実験は、図Ⅲ.3.15 に示す形状のアルミニウム製基盤にシーリング材と仕上塗材とを施工した試験体を作製し、表Ⅲ.3.9 の実験 ii の②に示すように キセノンウェザーメータ(JIS K 5600)による促進耐候性試験を行った。試験体の測定は初期値及び 500 時間ごとに 2,500 時間まで仕上塗材の画像と色差ならびに光沢度変化を測定した。また、試験終了後には仕上塗材とシーリング材の付着性試験ならびにシーリング材の物性変化としてダンベル試験を実施し、初期値からのシーリング材の変化から耐久性について確認した。

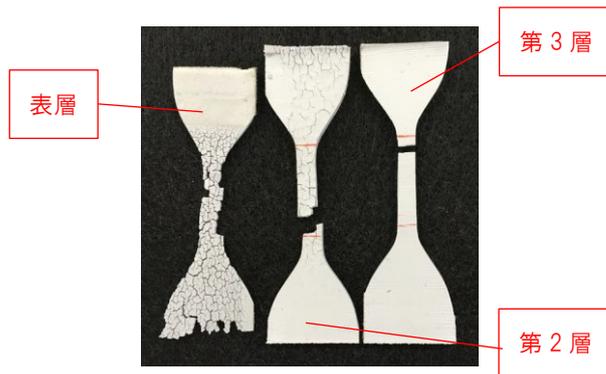
写真Ⅲ.3.10 促進耐候性試験 2500 時間後の PU-2(塗装なし)試験体 (測定後)

シーリング材の初期及び促進耐候性試験後の物性試験を（試験体形状：ダンベル状 3 号形、引張速度：200mm/min）で実施した。ダンベル試験体は表層を除去した後、2mm 厚でスライスし、第 2 層、第 3 層について引張接着性試験を実施した。写真Ⅲ.3.10 は、促進耐候性試験後の塗装なし PU-2 のダンベル試験体の試験後を撮影したものであるが、ひび割れが表層だけではなく第 2 層に達するほど深く入っていることが確認された。MS-2 や UA-2 の塗装なし試験体は、第 2 層に達するほどのひび割れは入らなかった。

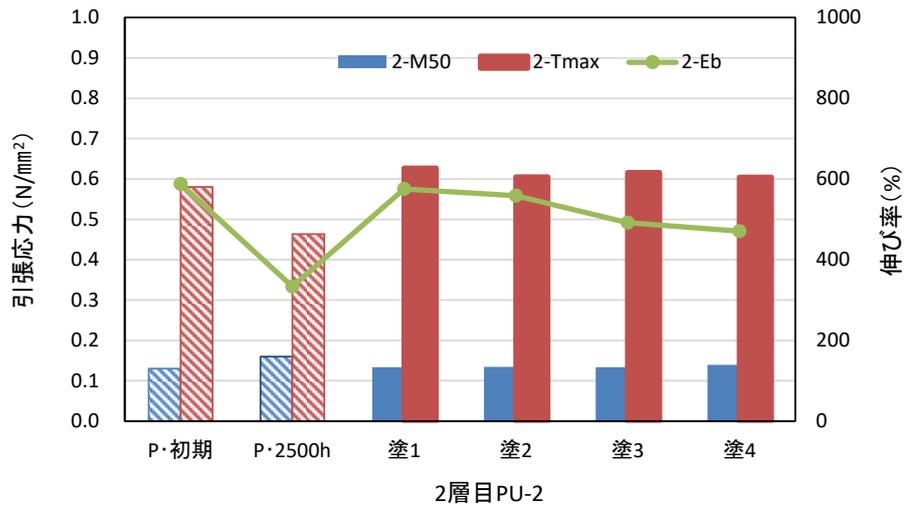
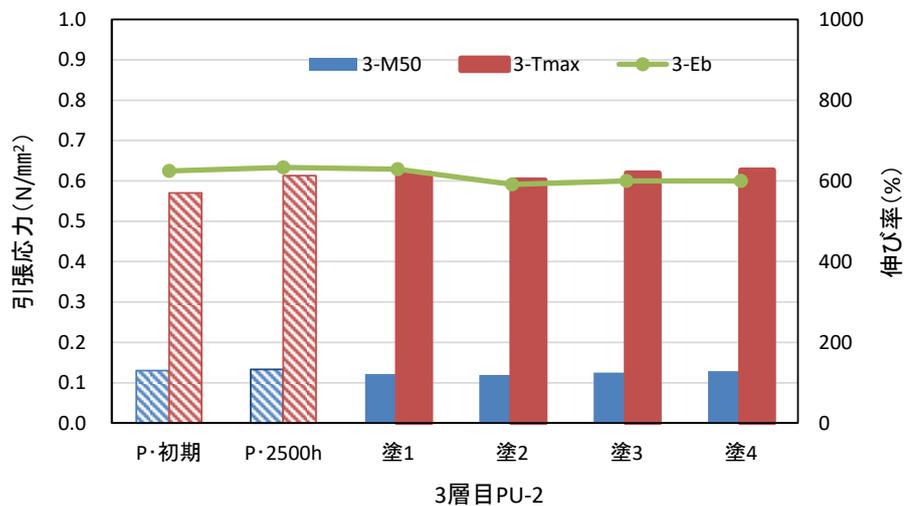
図Ⅲ.3.16 PU-2の促進耐候性試験の物性変化

材種	塗装の有・無	結果
PU-2	なし	第2層までひび割れが進行し（写真Ⅲ.3.4.8）物性低下が確認された。 第3層は物性に問題なし。
	あり	第2層、第3層の物性に問題なし。第3層のEmax（伸び率）は初期よりも促進試験後のほうが高く、仕上塗材による差は小さい。一方、第2層は仕上塗材種類で差が見られ、防水形外装薄塗材E及び外装薄塗材Eで仕上げたPU-2はEmaxがやや低かった。

また、図Ⅲ.3.16 に P U-2 の促進耐候性試験の物性変化の結果、図Ⅲ.3.17 に M S-2 の促進耐候性試験の物性変化の結果、図Ⅲ.3.18 に U A-2 の促進耐候性試験の物性変化の結果を示している。

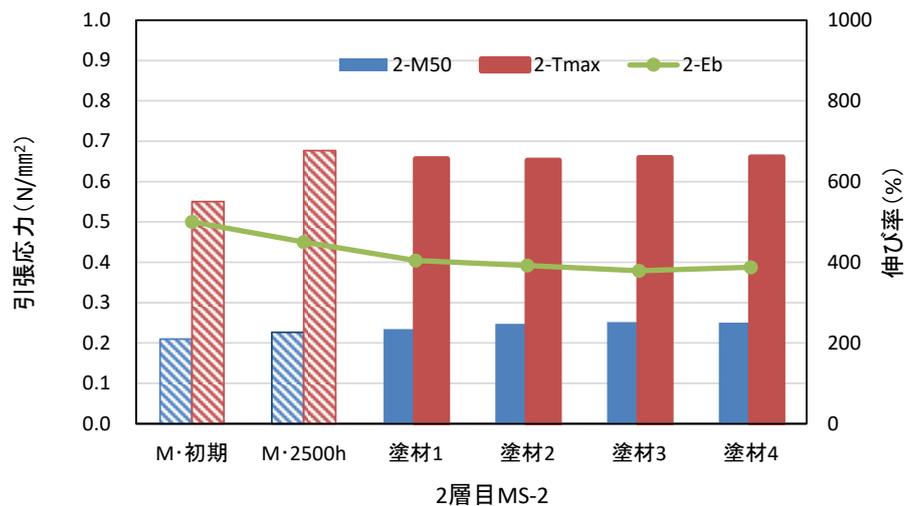
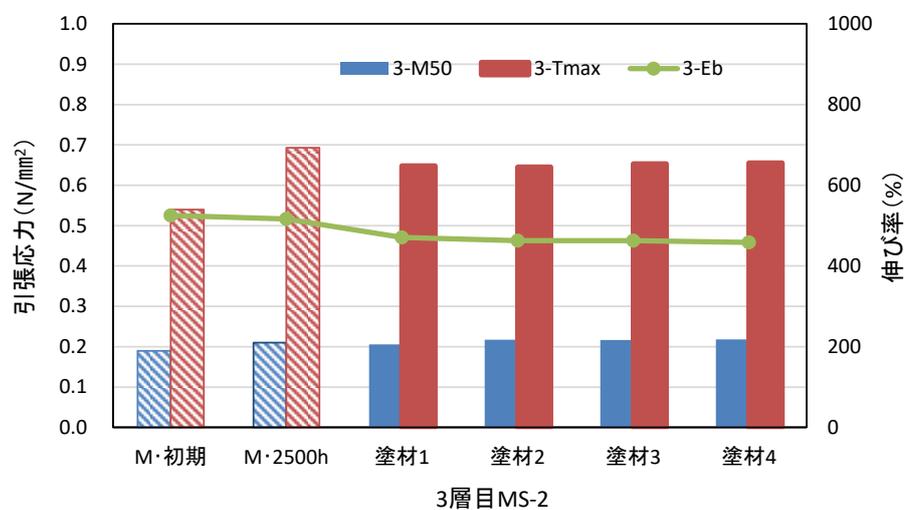
図Ⅲ.3.17 MS-2の促進耐候性試験の物性変化

材種	塗装の有・無	結果
MS-2	なし	E _{max} （伸び率）に低下傾向がみられるものの第2層、第3層の物性に問題なし。
	あり	第2層はE _{max} の低下がみられる。仕上塗材の種類による差は小さい。第3層の物性に問題なし。

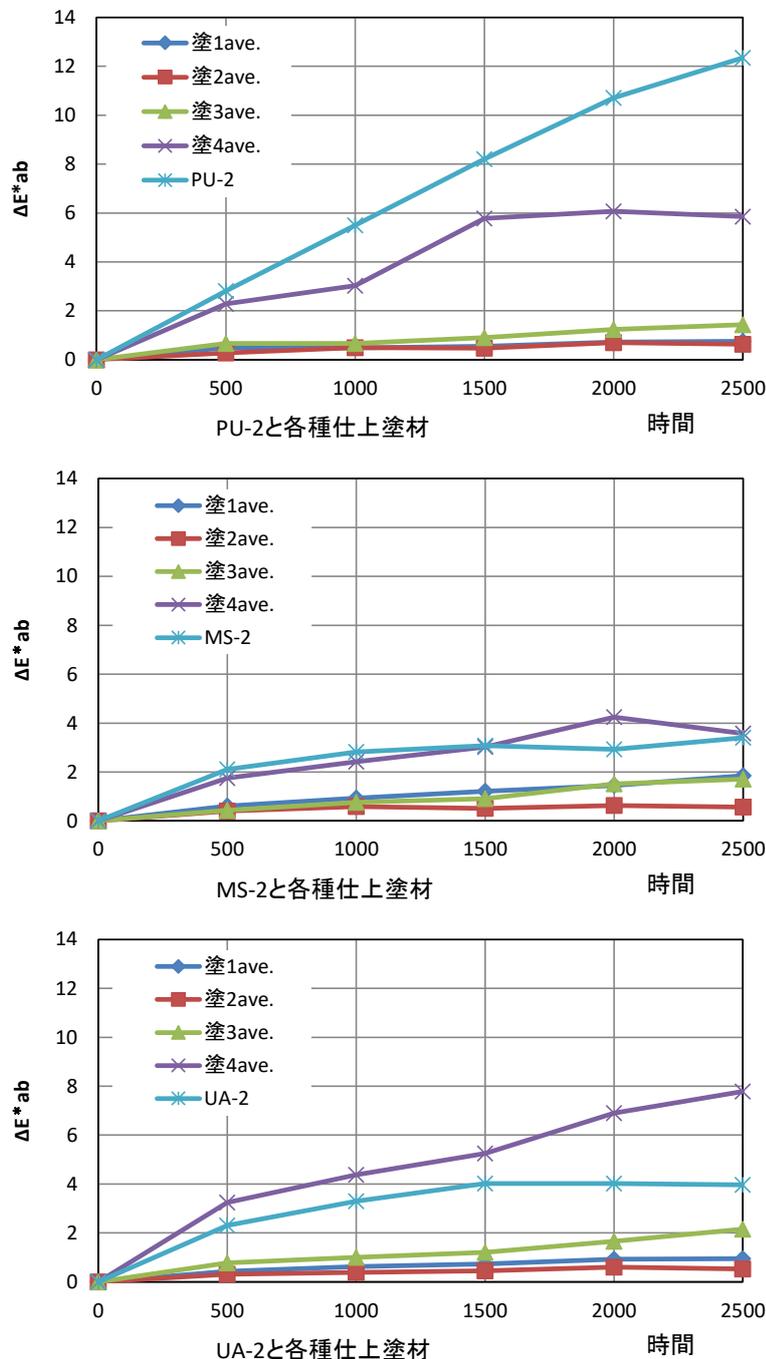
図Ⅲ.3.19 促進耐候性試験による色差変化

図Ⅲ.3.19 及び表Ⅲ.3.26 には、PU-2、MS-2 及び UA-2 に各種塗装仕上げして促進耐候性試験した試験体塗装の色差変化を示した。なお、色差変化 ΔE^*ab は仕上塗材の製造所ごとに測定したがグラフには平均値で示した。色差による劣化度の規定はないため、測定結果は JIS A 5422:2002(窯業系サイディング)解説表 1(色差の感覚的表現)*を参考にして示した(表Ⅲ.3.27)。
