Ⅲ. 3 外壁及び屋根防水の補修・改修部分の耐久性評価手法

Ⅲ. 3. 1 新築時の外壁及び屋根防水の耐久性の考え方

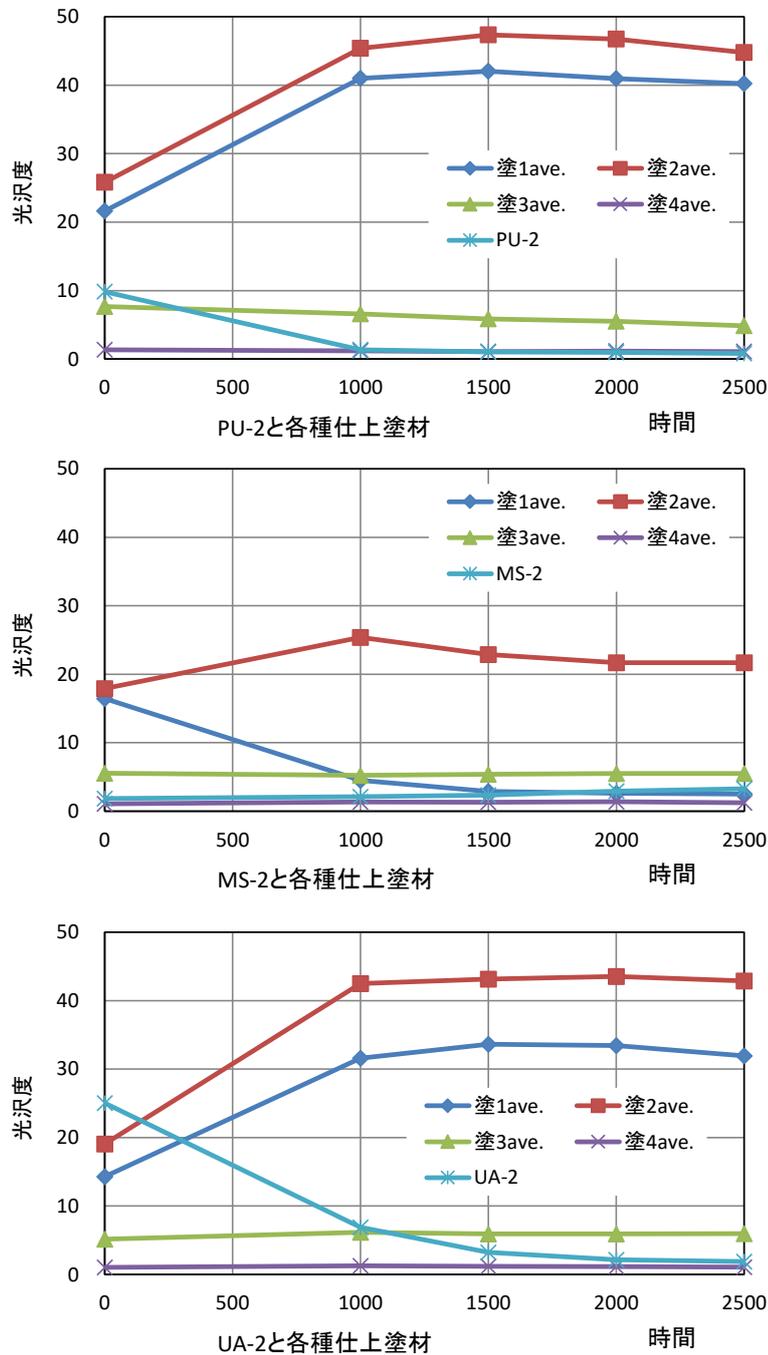
図Ⅲ.3.20 促進耐候性試験による光沢度変化

図Ⅲ.3.20 及び表Ⅲ.3.28 には、PU-2、MS-2 及び UA-2 に各種塗装仕上げして促進耐候性試験した試験体の塗装表面の光沢度変化を示した。なお、光沢度は仕上塗材各社ごとに測定したがグラフには平均値で示した。

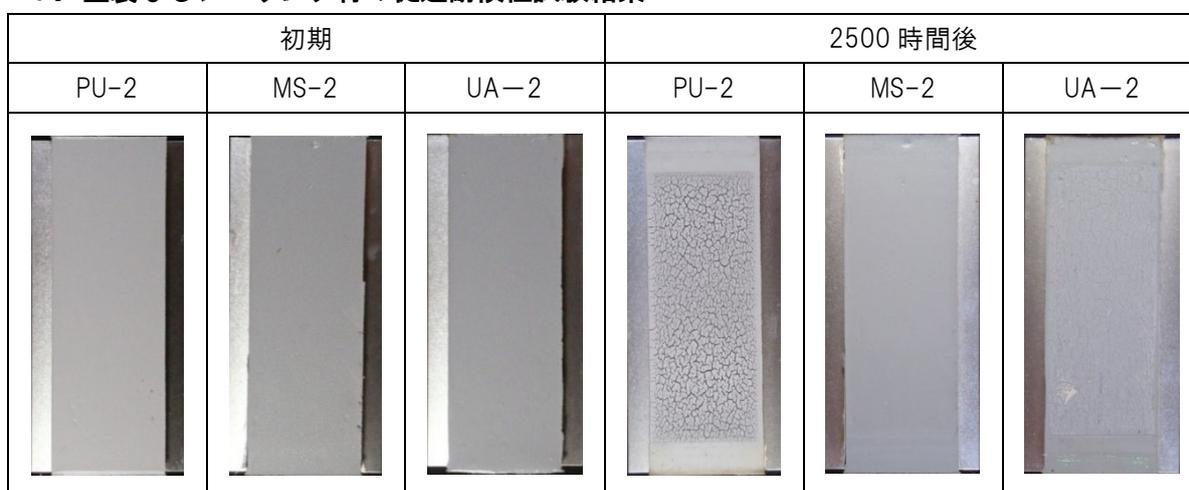
写真Ⅲ.3.11 塗装なしシーリング材の促進耐候性試験結果

シール材	塗装仕上げなしの結果
PU-2	無塗装の PU-2 には試験後 2 mm 以上に達する深いひび割れが無数に入った。なお、表面のひび割れは、500 時間後の計測時に細かなひび割れが入っているのを確認した。
MS-2	初期値と試験後では表面的な変化は見られなかった。
UA-2	試験後の UA-2 には無数のひび割れまでには至らない筋が生じており、深い所では 1.5 mm 程度あった。これは材料を混練又は打設の際にできた気泡の痕であると考えられる。UA-2 も PU-2 と同様に 500 時間後の計測時に細かな筋が入っているのを確認した。

写真Ⅲ.3.11 及び表Ⅲ.3.29 に塗装なしシーリング材の促進耐候性試験結果、写真Ⅲ.3.12 及び表Ⅲ.3.30 に各社の水系アクリルシリコン樹脂塗料とシーリング材との組合せ結果、写真Ⅲ.3.13 及び表Ⅲ.3.31 に各社の弱溶剤系アクリルシリコン樹脂塗料とシーリング材との組合せ試験結果、写真Ⅲ.3.14 及び表Ⅲ.3.32 に各社の防水形外装薄塗材 E とシーリング材との組合せ、写真Ⅲ.3.15 及び表Ⅲ.3.33 に各社の外装薄塗材 E とシーリング材との組合せの試験結果について示している。

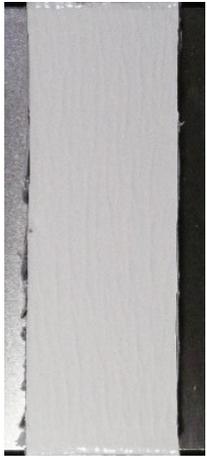
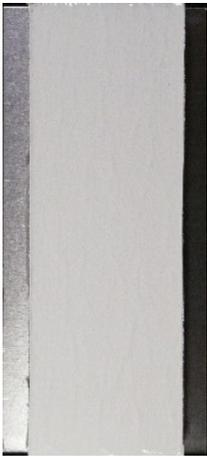
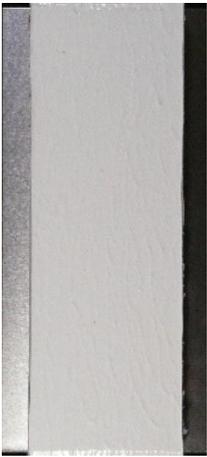
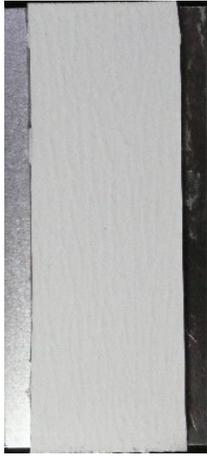
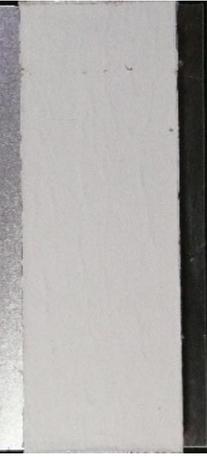
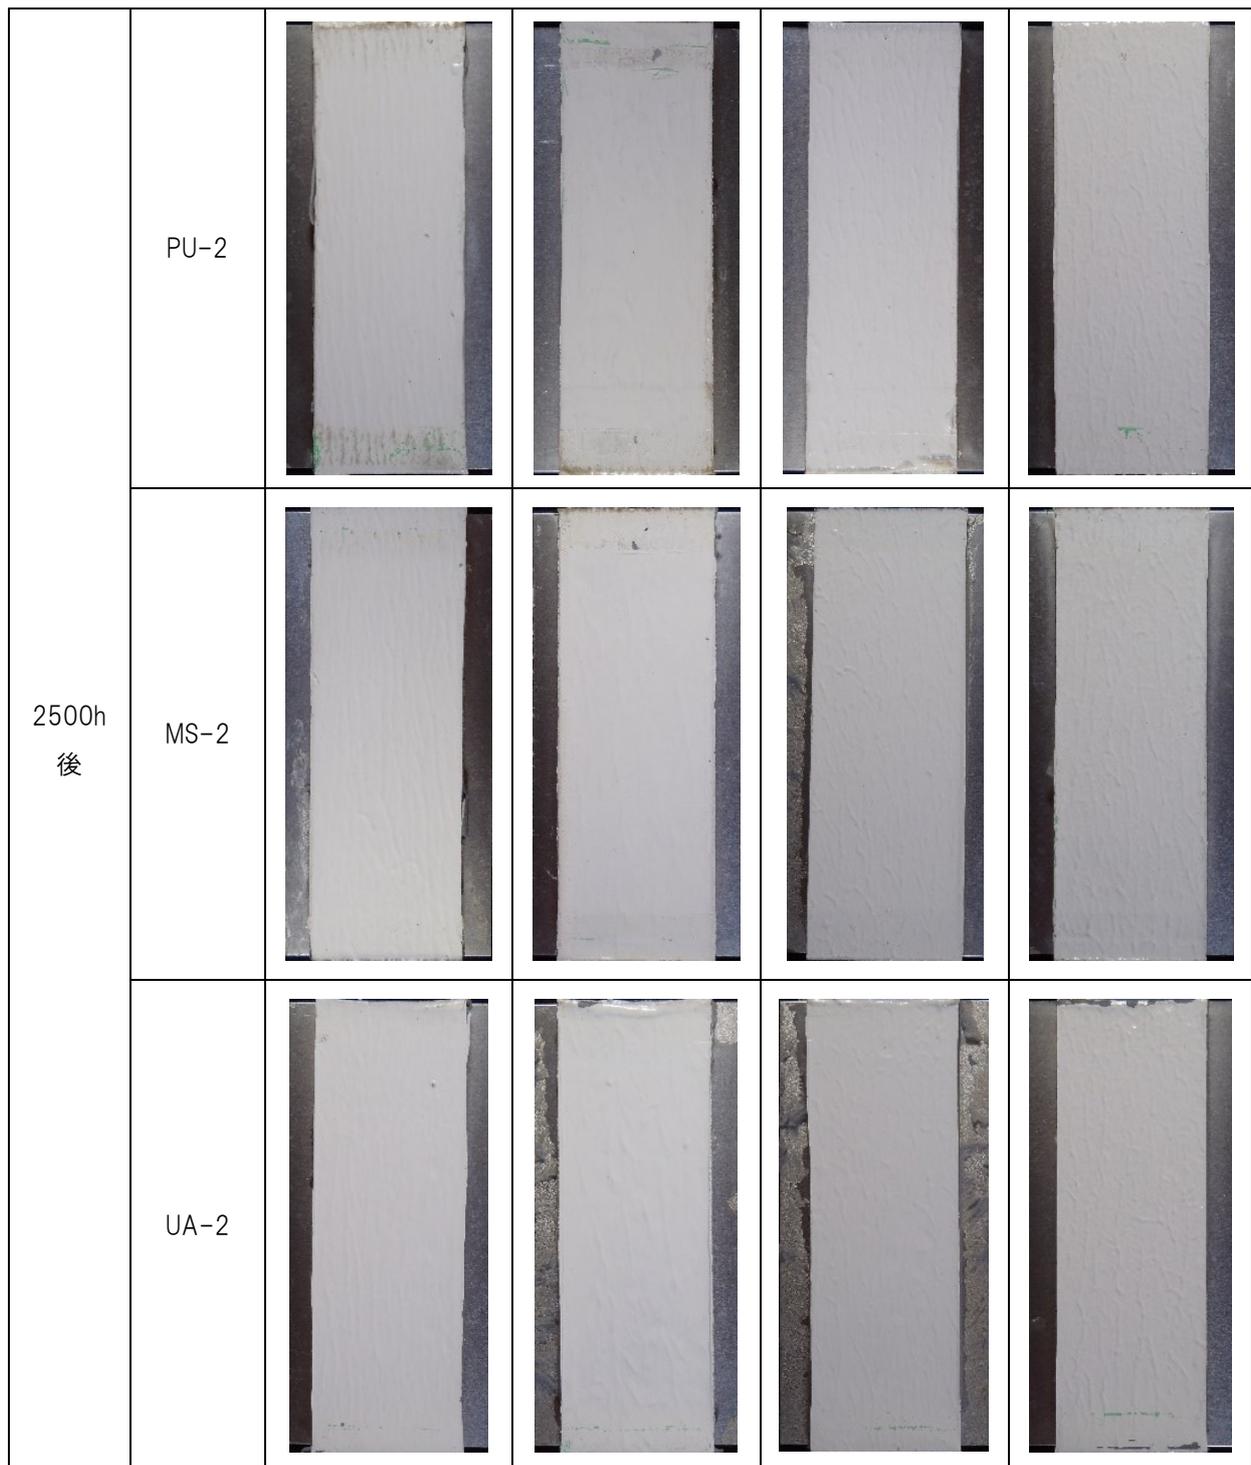
写真Ⅲ.3.12 各社の水性アクリルシリコン樹脂塗料とシーリング材との組合せ結果

シール材	水系アクリルシリコン樹脂塗料との組合せ結果
PU-2	各社とも促進試験 1000 時間位から目視で光沢の低下を感知した。ひび割れなし。キセノンアークランプの当たらない縁部分にはべたつきがあり汚れが付着しやすい。
MS-2	各社とも促進試験の早い段階から目視で光沢の低下を感知した。ひび割れなし。
UA-2	各社とも促進試験 1000 時間位から目視で光沢の低下を感知した。ひび割れなし。

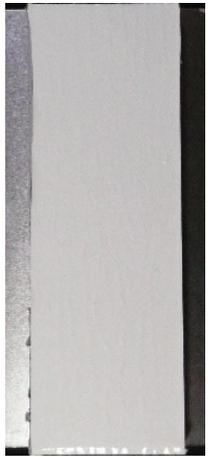
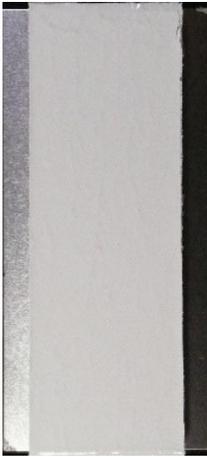
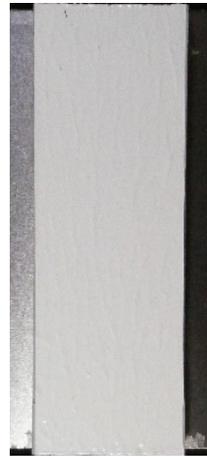
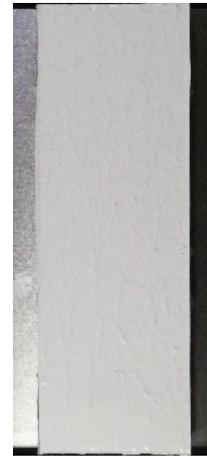
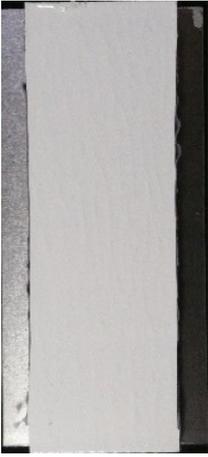
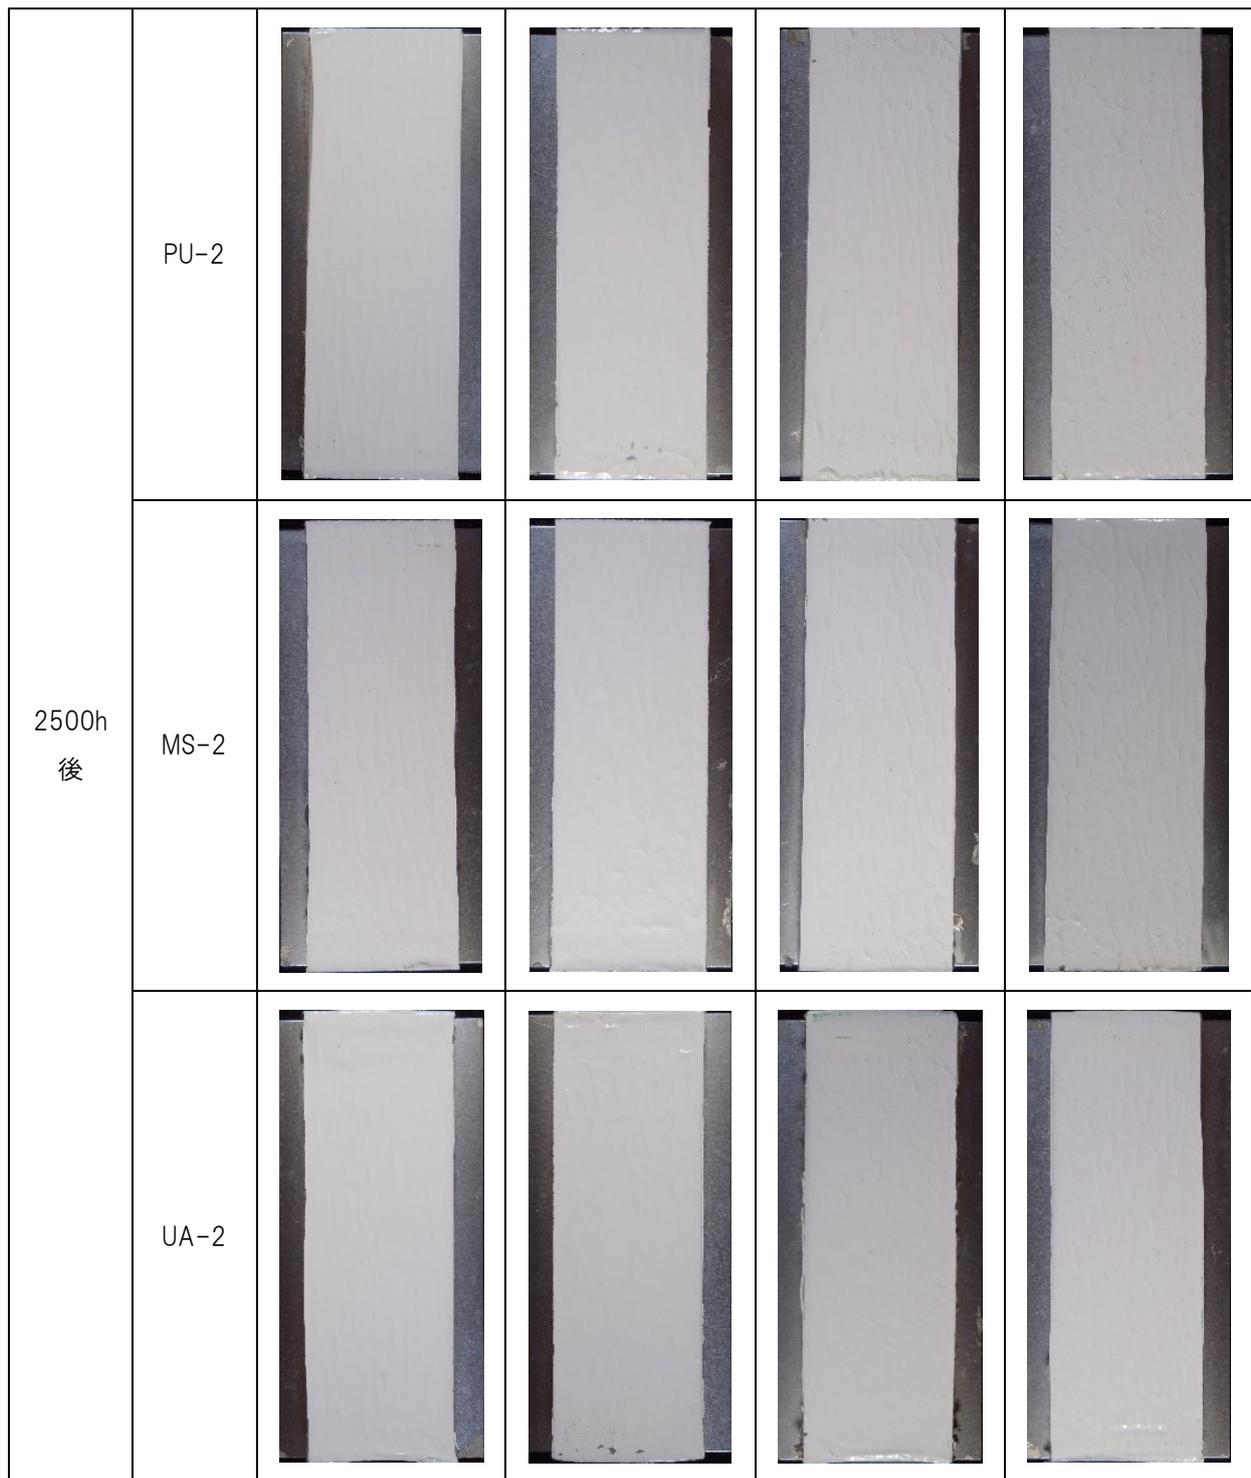
写真Ⅲ.3.13 各社の弱溶剤アクリルシリコン樹脂塗料との組合せ試験結果

シーリング材	弱溶剤系アクリルシリコン樹脂塗料との組合せ結果
PU-2	光沢の変化は小さい。ひび割れなし。
MS-2	各社とも目視で光沢の低下は感知するものの小さい。ひび割れなし。
UA-2	光沢の変化は小さい。ひび割れなし。

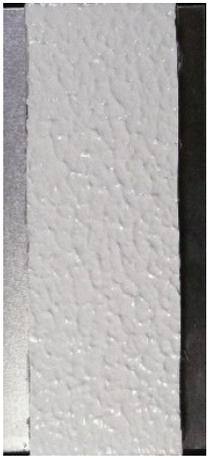
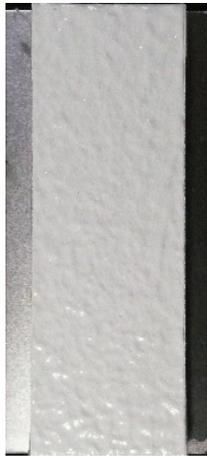
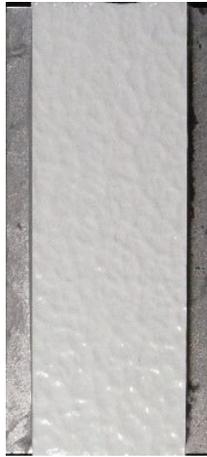
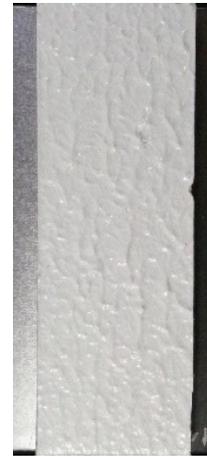
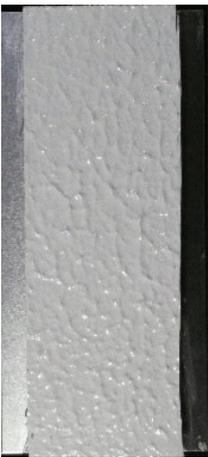
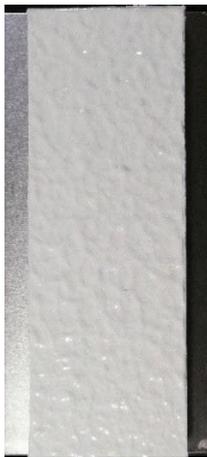
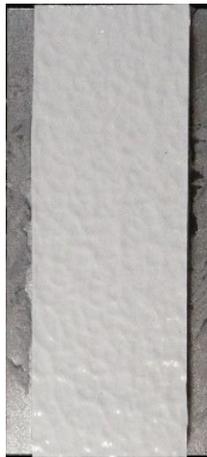
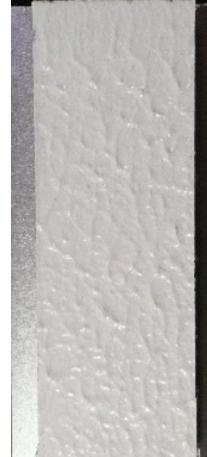
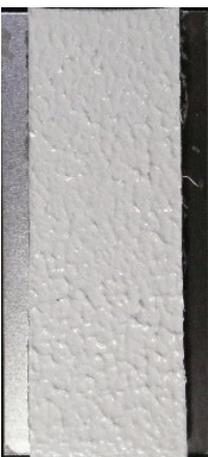
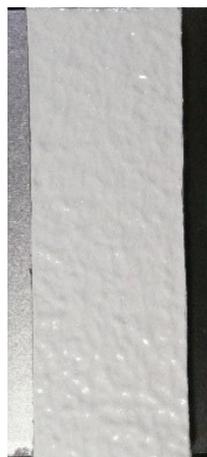
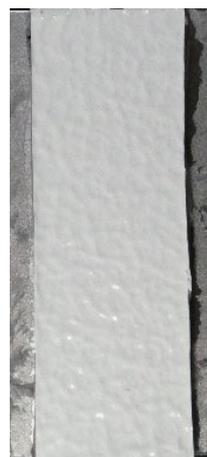
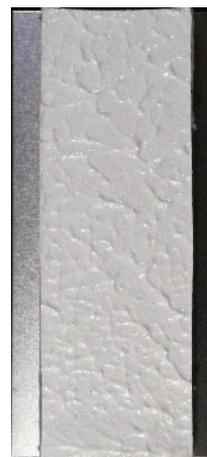
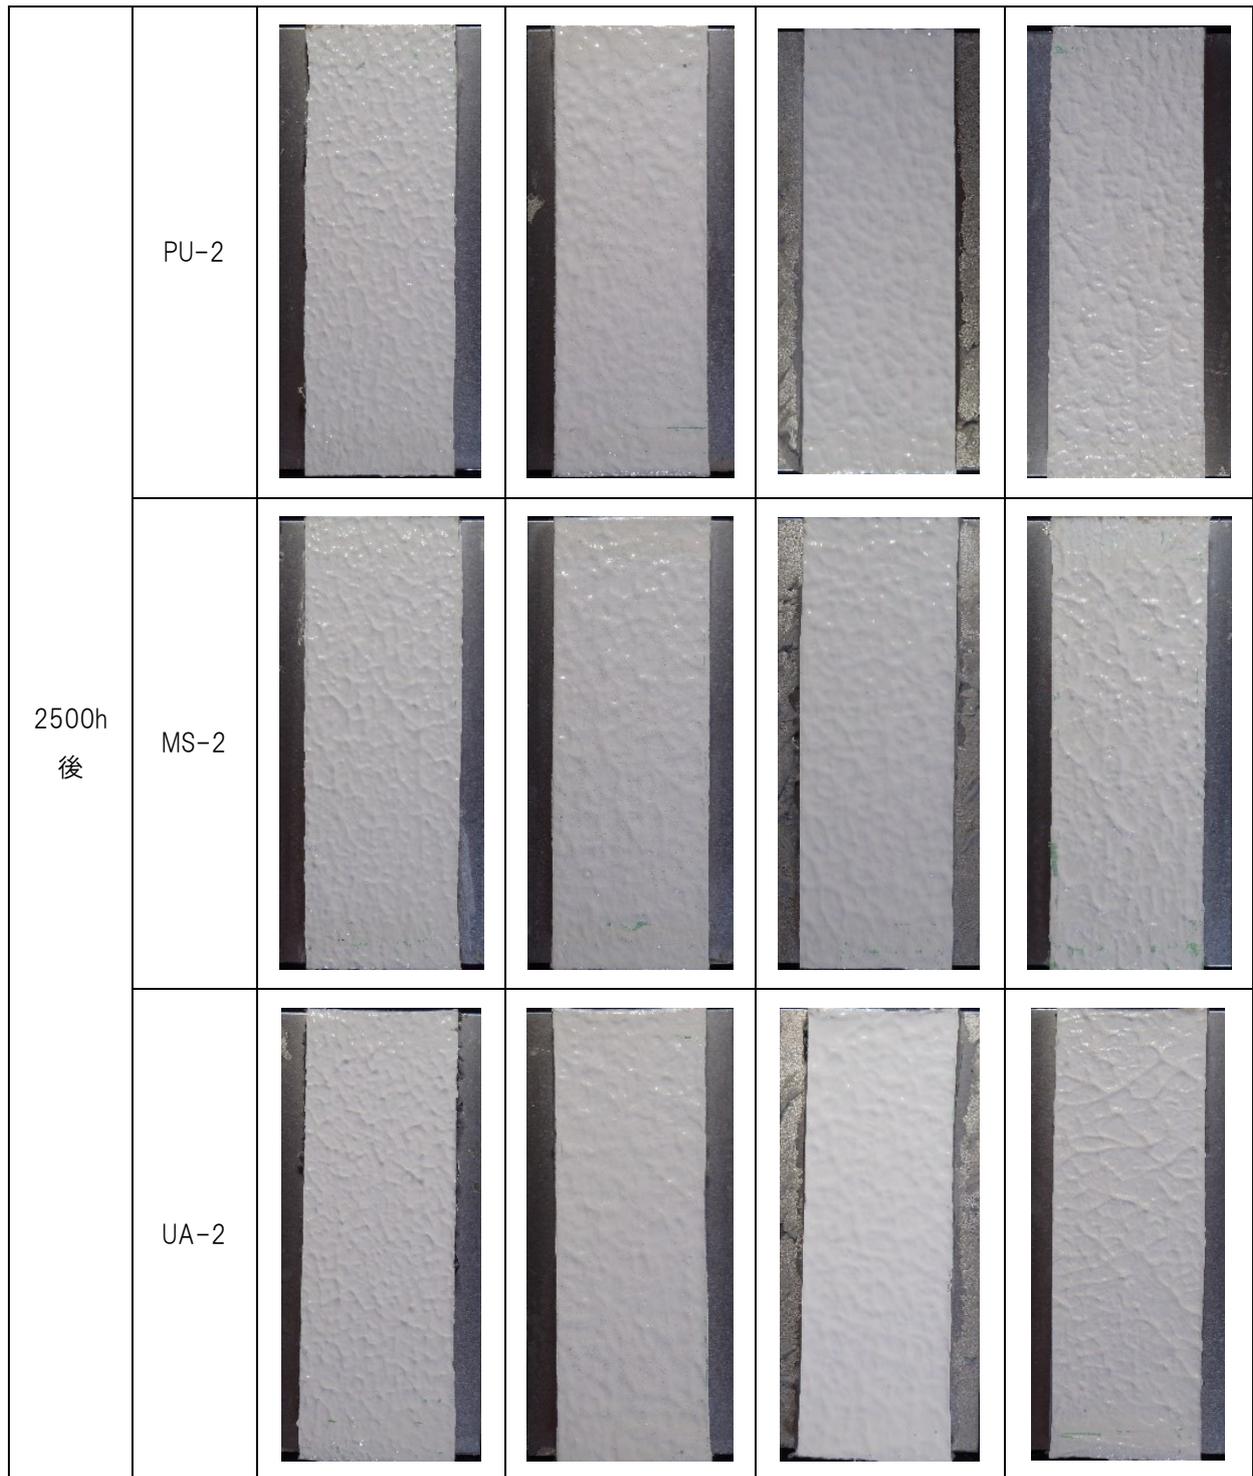
写真Ⅲ.3.14 各社の防水形外装薄塗材 E との組合せ試験

測定 時期	塗装 シール	A 社製	B 社製	C 社製	D 社製
初期	PU-2

MS-2

UA-2

写真Ⅲ.3.14 各社の防水形外装薄塗材 E との組合せ試験（つづき）

表Ⅲ.3.32 促進耐候性試験後の各種シーリング材と防水形外装薄塗材 E の組合せ結果

シーリング材	防水形外装薄塗材 E との組合せ結果
PU-2	各社とも目視で感知できる光沢の低下はあるものの大きくはない。ひび割れなし。
MS-2	各社とも目視で感知できる光沢の低下はあるものの大きくはない。ひび割れなし。
UA-2	各社とも目視で感知できる光沢の低下はあるものの大きくはない。ひび割れなし。

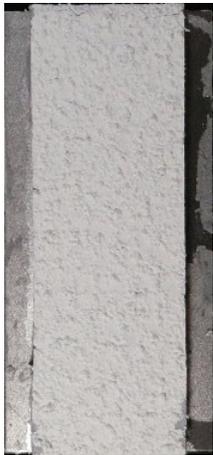
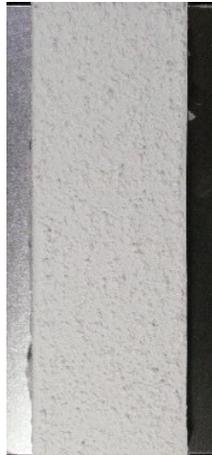
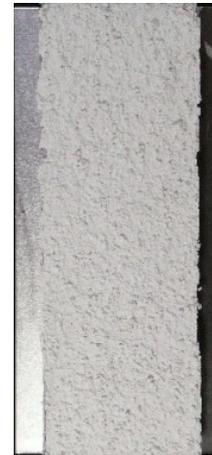
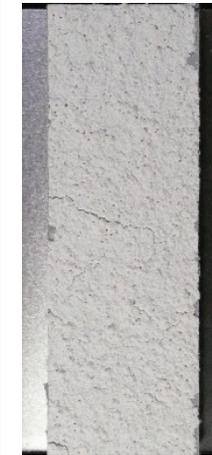
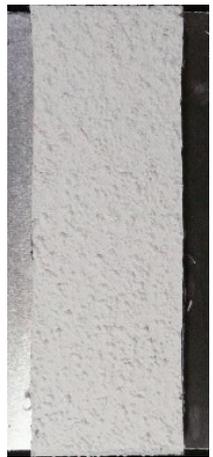
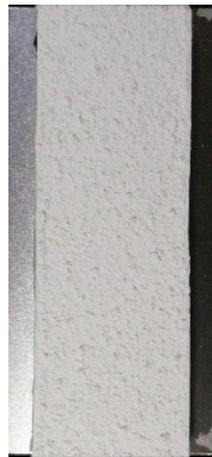
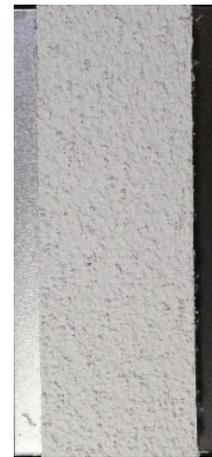
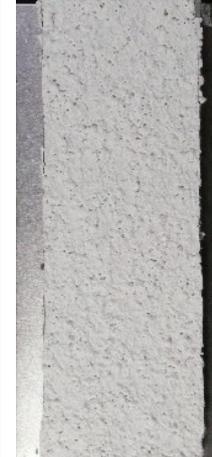
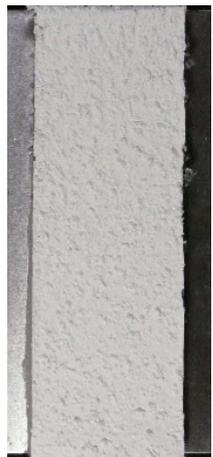
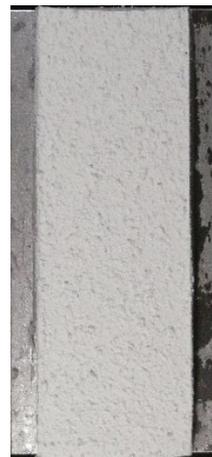
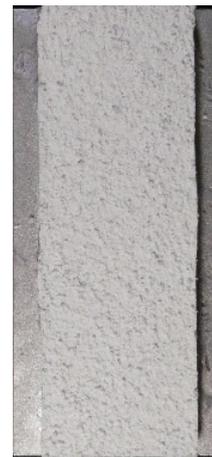
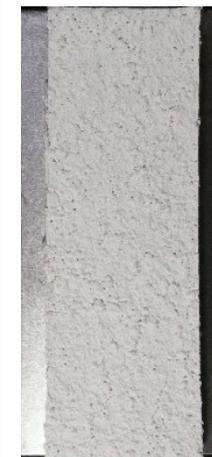
写真Ⅲ.3.15 各社の外装薄塗材 E との組合せ試験結果

測定 時期	塗装 シール	A 社製	B 社製	C 社製	D 社製
初期	PU-2

MS-2

UA-2

シール材	外装薄塗材 E との組合せ結果
PU-2	初期からひび割れの入っている仕上塗材があった。促進試験後はひび割れ幅や本数は製品により異なるものの、全ての仕上塗材に多数のひび割れが入った。また、塗装が薄くなりシーリングの色が表出し灰色がかってみえる。
MS-2	全ての仕上塗材にごく細かいひび割れが入った。塗装が薄くなりシーリングの色が表出し灰色がかってみえる。
UA-2	全ての仕上塗材に細かいひび割れが多数入った。促進試験中の仕上塗材には黄変がみられたが、試験終了時には灰色になったものがあった。塗装が薄くなったことでシーリングの色が表出したと考えられる。

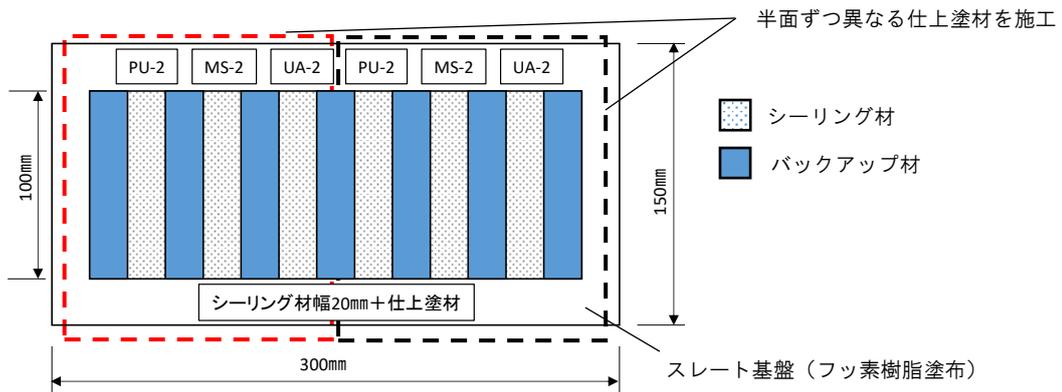
図Ⅲ.3.21 材料相性評価用屋外暴露試験体

- ・ 暴露期間：10 年間を目標に（2018 年 3 月から開始）
- ・ 設置場所：茨城県つくば市 1 番地 国立研究開発法人建築研究所の屋外ばくろ実験場
- ・ 暴露角度：
 - ① 材料相性評価用屋外暴露試験体・・・90°（暴露架台に設置）
 - ② 目地接着性評価用屋外暴露壁試験体及び壁試験体・・・90°（鋼製スタンドで自立）
