4. 管路施設の維持管理基準に関する調査

下水道研究室 室長 森田 弘昭
 研究官 森 一夫

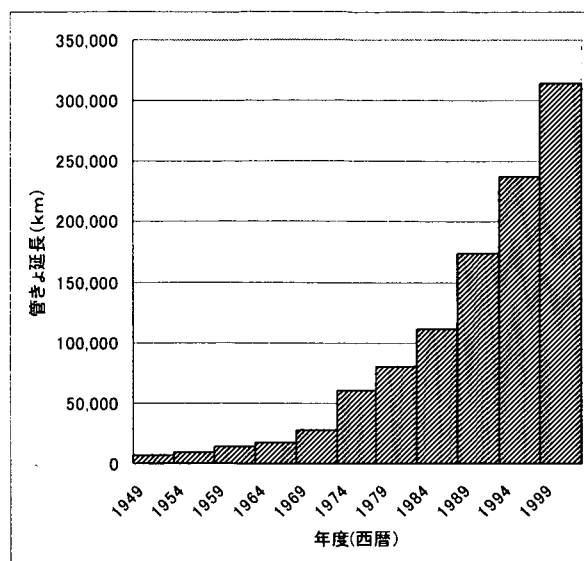
図1 下水道管渠布設延長の経緯

一般的に、下水道管渠の耐用年数は50年と言われているが、我が国の下水道整備は戦後本格化したため、今後、急速に、耐用年数を超える老朽管渠が増加する(図1)。これに伴い、クラック、継手のずれ、腐食などの破損により、その機能を失い、補修あるいは布設替を必要とする管渠が増加することが予測されている。

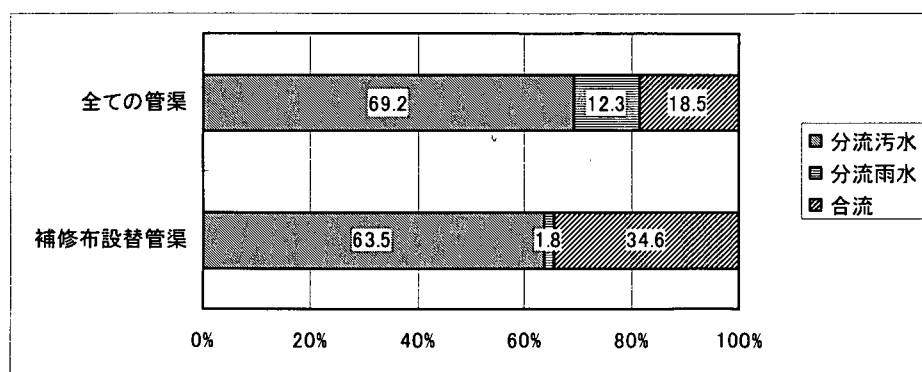
図 2 排除方式別延長の割合

図 2 は既存管渠と補修布設替管渠の排除方式別の割合の比較である。これを見ると補修布設替対象の大部分が分流污水管および合流管であることがわかる。次に供用延長 1 km あたりの補修布設替延長 (m) を排除方

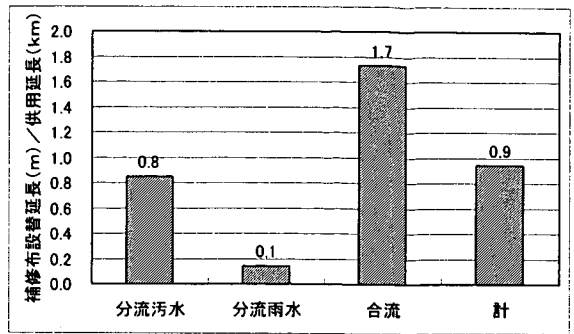
式別に比較したのが図3である。合流管が他に比べ大きくなっている。

図3 排除方式別の供用延長あたり補修布設替延長

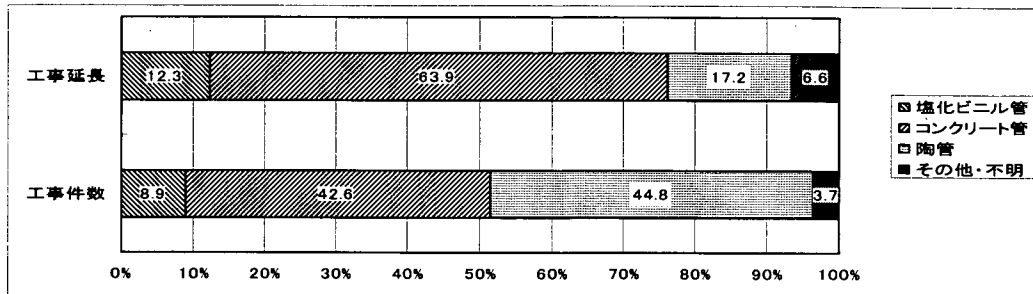
図4は、管渠の材質別の補修、布設替延長と補修布設替工事件数の割合である。延長についてみるとコンクリート管が高い割合である。また、工事件数についてみると陶管が高い割合である。図5は供用延長1kmあたりの補修布設替延長(m)および工事件数を材質別に比較したものである。工事延長、工事件数とも陶管が大きくなっている。図6は、工事1件あたり工事延長を材質別に比較したものである。陶管が他の材質に比べ短くなっている。

図4 材質別延長・件数の割合

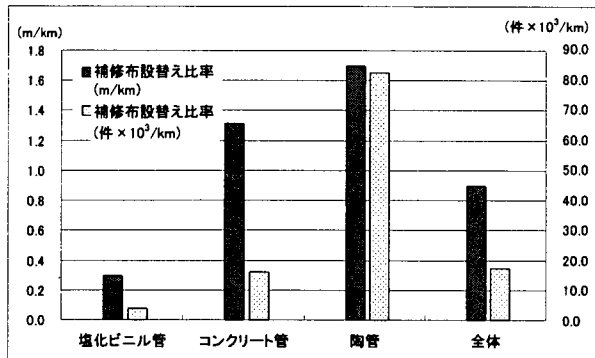
図5 材質別、供用延長あたり補修布設替延長および工事件数

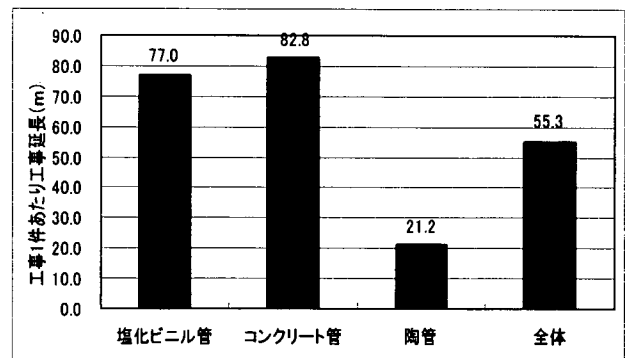
図6 材質別、工事1件あたり工事延長

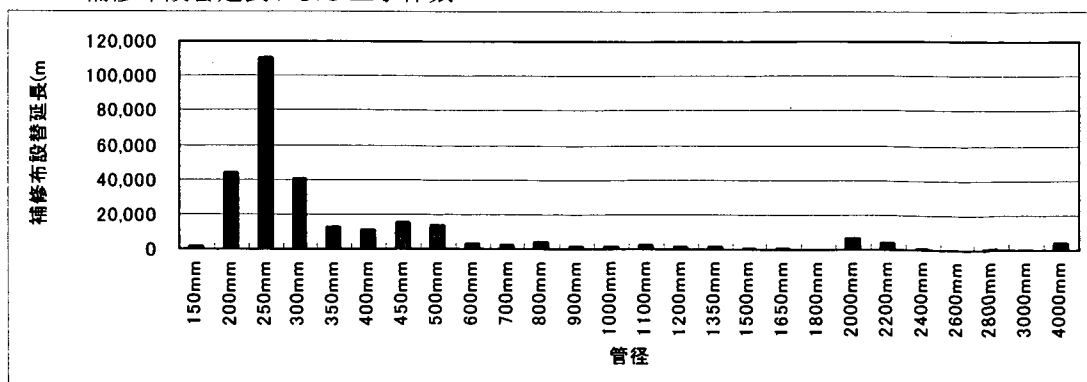
図7 管径別補修布設替延長

図7は補修布設替を実施した管渠の管径別の延長である。350mm未満の小口径管が全体の約70%を占めている。

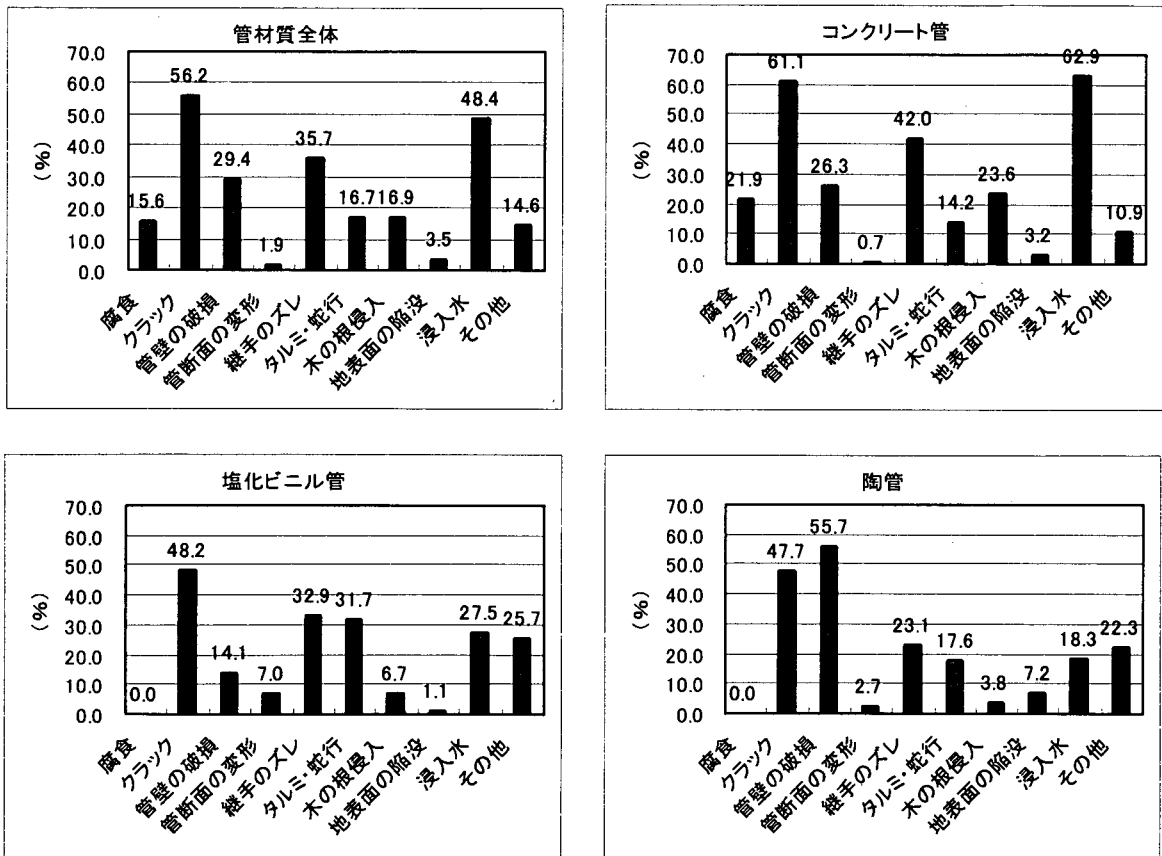
図8は補修布設替の原因となった管渠の症状別の割合である。このアンケートは複数回答可能で実施した。全体について見ると、クラック、継手のズレ、管壁の破損などの、過大な荷重が原因と考えられる症状の割合が高い。またこうした症状に伴い発生すると考えられる浸入水の割合も高くなっている。「その他」としては、取付管の突き出し、モルタルの堆積が多く見られた。

材質別の症状を比較して特徴的な点を挙げる。まず腐食はコンクリート管特有の症状である。クラックについてはコンクリート管が61.1%と最も高いが、塩ビ管、陶管についても高い値である。管壁の破損は陶管が飛びぬけて高い。管断面の変形はいずれの管も低いが塩ビ管が比較的高い。継手のズレは、コンクリート管が最も高くなっている。タルミ・蛇行は塩ビ管が高くなっている。木の根の侵入はコンクリート管が最も高かった。地表面の陥没については3-9で触れる。浸入水についてはコンクリート管が最も高かった。コンクリート管はクラック、継手のズレが塩ビ管に比べて高くなっており、これが浸入水の原因となっていると推測される。陶管については管壁の破損の割合が高いにも関わらず、浸入水の割合が低くなっているが原因は不明である。

図8 補修布設替の原因となった症状

症状については、コンクリート管は、クラック、浸入水、継手のズレが、塩ビ管はクラック、継手のズレ、タルミ・蛇行が、陶管は管壁の破損、クラックが高い割合であった。流下不能になってから補修布設替が実施されたのは全延長の3.3%であった。

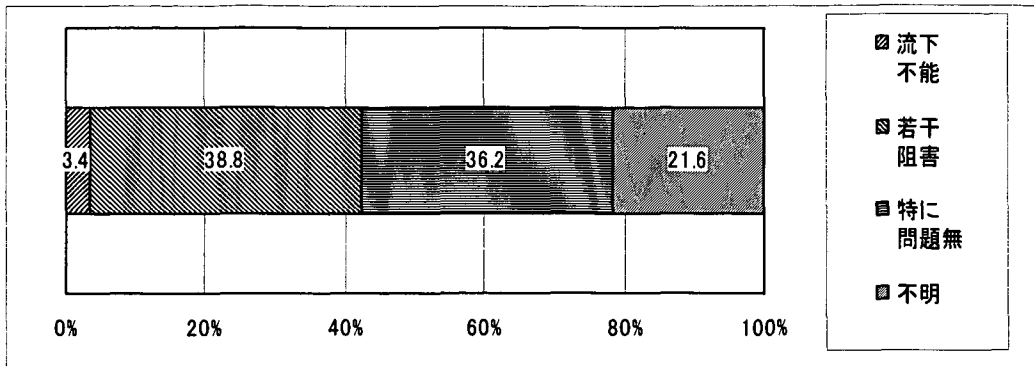
図 9 は補修布設替えに至る前の管渠の流下機能についての調査結果である。流下不能に陥っているのは 3% であり、殆どの場合、流下不能になる前に補修布設替えが実施されている。

図 9 流下機能別延長の割合

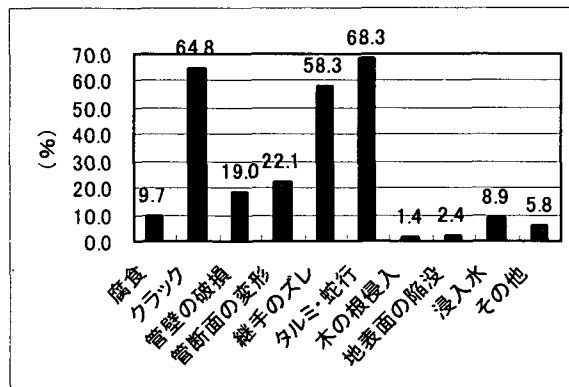
図 10 は流下不能に陥った管渠の症状別の割合である。図 8 と比較すると継手のズレ、タルミ・蛇行の割合が高くなっており、継手のズレ、タルミ・蛇行が流下不能という深刻な事態を招く原因となっていることが判る。

図 10 補修布設替の原因となった症状
(流下不能管)

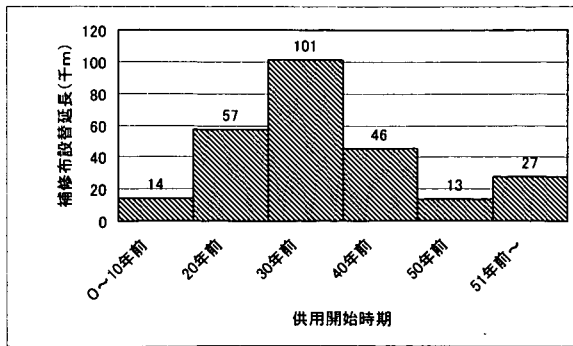
平成 11 年度に補修布設替を行った管渠の供用開始時期別の延長を図 11 に示す。供用開始後 21 年から 30 年経過した管渠の補修布設替延長が一番多くなっている。ただし、図 12 に示すように供用開始した管渠延長が現在に近づくほど多くなっており、その影響が経過年数別の補修布設替延長に出ていると考えられる。そこで補修布設替延長の供用開始延長に対する割合を示したのが図 13 である。0~10 年前、20 年前、30 年前、40 年前と徐々に増加しており、ある年数を超えると突然増加するという傾向はなかった。また、51 年以上経過した管渠が経過年数 31 年~50 年経過した管渠と比べて特別割合が高いという傾向は見られなかった。

図 11 供用開始時期と補修布設替延長

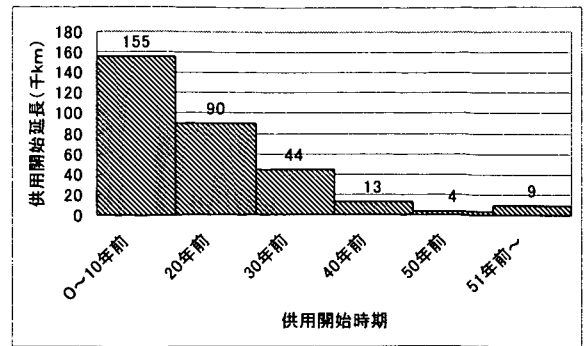
図 12 供用開始時期と供用開始延長

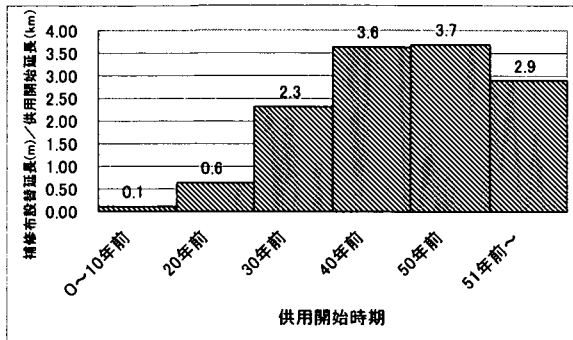
図 13 供用開始時期と補修布設替延長の割合

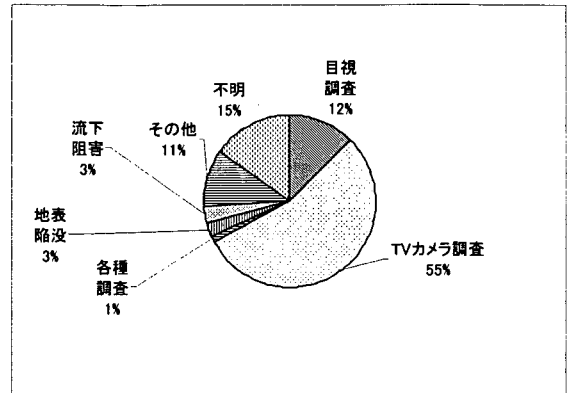
図 14 劣化発見の方法

管渠の劣化を発見した経緯、方法について図 14 に示す。年度計画に基づく TV カメラ調査が半数を占め、次いで年度計画に基づく目視調査多い。「その他」の中では浸入水調査を実施して発見したというものが最も多かった。

管きょ劣化の発見方法はTVカメラ調査によるものが最も多かった。

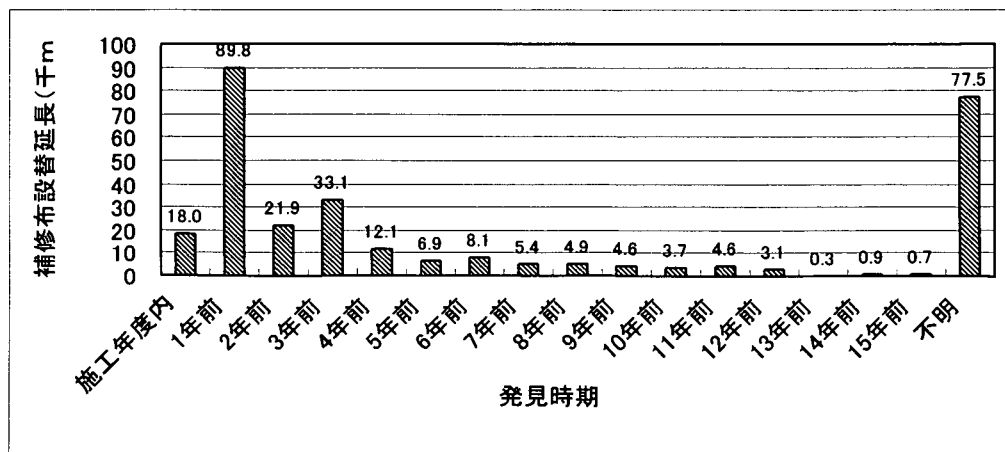
管渠の劣化を発見してから補修布設替を実施するまでの期間別の延長を図 15 に示す。最も多いのは発見した翌年に補修布設替を行うというものであるが、数年経過してから補修布設替を行う例も少なくないようである。

図 15 劣化発見から補修布設替までの期間

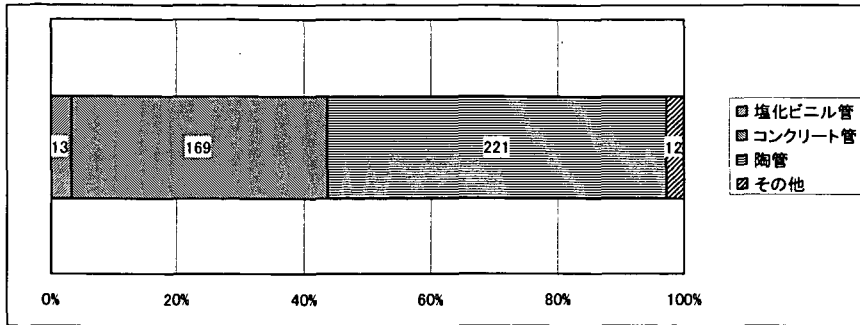
415 件の地表面の陥没について、材質別の件数を図 16 に示す。415 件のうち、221 件（53%）が陶管、169 件（41%）がコンクリート管であった。次に、材質別に供用延長あたりの陥没件数を算定したものを図 17 に示す。陶管が飛びぬけて大きくなっていることがわかる。

図 16 地表面陥没の材質別件数

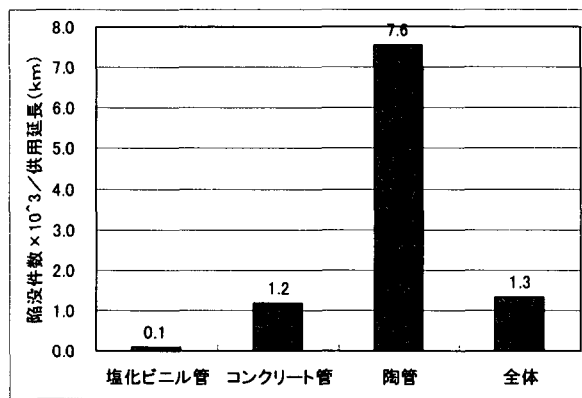
図 17 供用延長あたり陥没件数

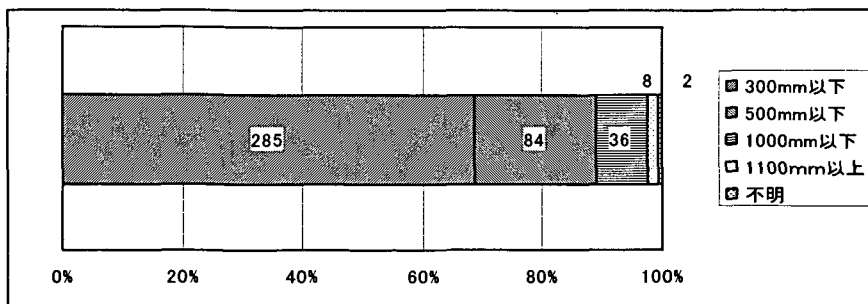
管径別の陥没件数を図 18 に示す。300mm以下の管きよが 69%（285 件）を占めていた。ただし、1100mm以上の大口径管でも 8 件の地表面陥没が報告された。

図 18 地表面陥没の管径別件数
