## 2. 2 コンクリート部材の損傷

### 損傷の種類

## A 一般的性状・損傷の特徴

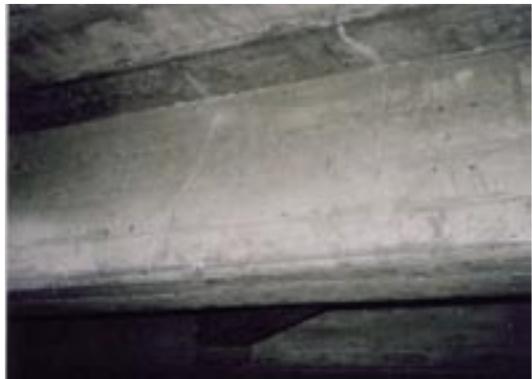
写真-6.1 主桁にひびわれが生じた例  
(注:ひびわれをチョークでマーキングしてある)

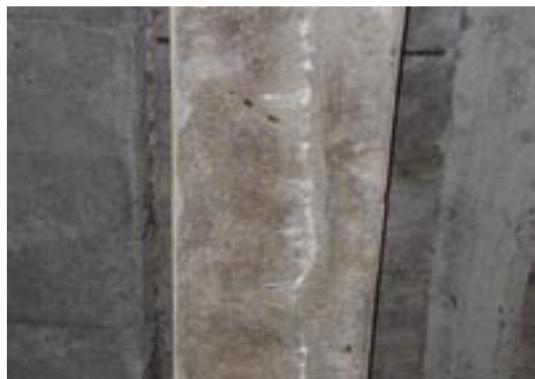
写真-6.2 主桁にひびわれが生じた例

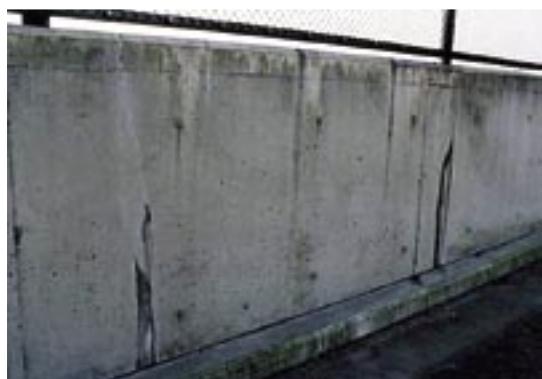
写真-6.3 高欄にひびわれが生じた例

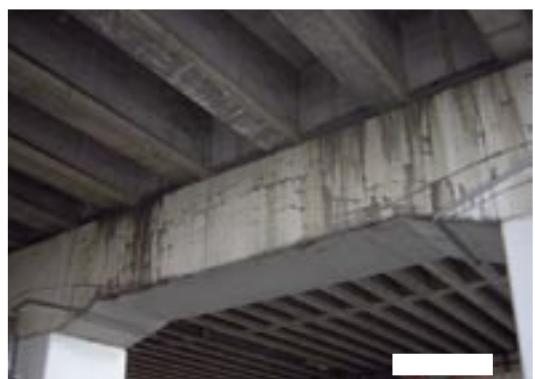
写真-6.4 ラーメン橋脚の梁部にひびわれが生じた例

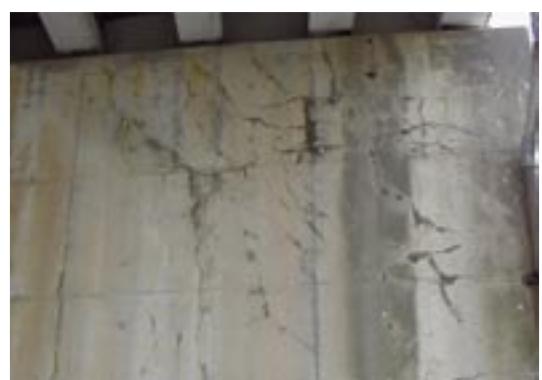
写真-6.5 橋台にひびわれが生じた例

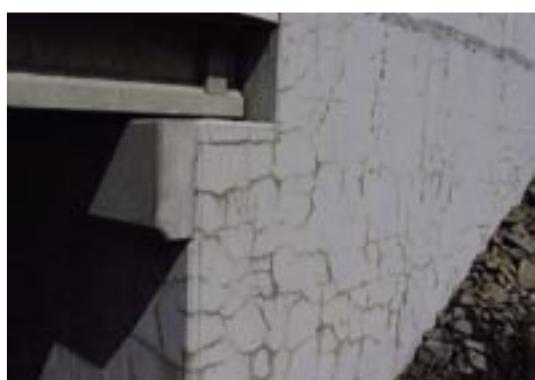
写真-6.6 橋台にひびわれが生じた例

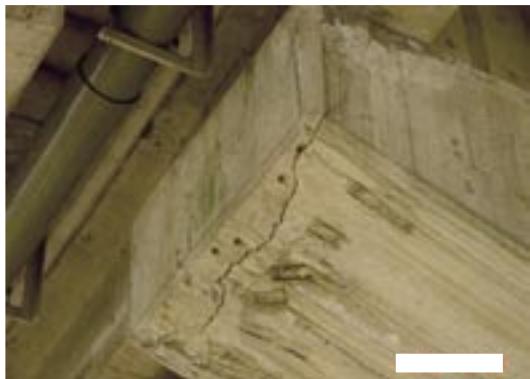
写真-6.7 ひびわれ以外にコンクリートの剥離と鉄筋の露出を生じた例

- ◆ひびわれ以外に、コンクリートの剥落や鉄筋の露出などその他の変状を生じている場合には、別途それに対しても評価する。
- ◆床版に生じるひびわれは「床版ひびわれ」として評価することとし、「ひびわれ」として評価しない。

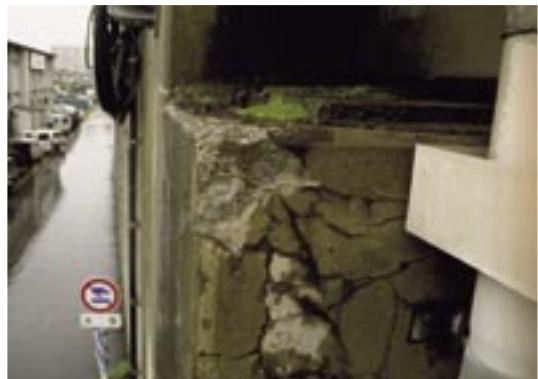
写真-6.8 ひびわれ以外にコンクリートの剥離を生じた例

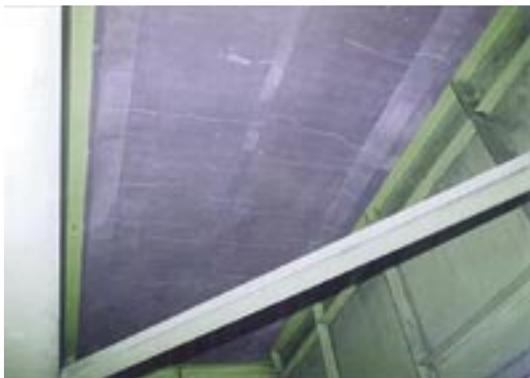
写真-6.9 床版に生じたひびわれの例  
(注:ひびわれをチョークでマーキングしてある)

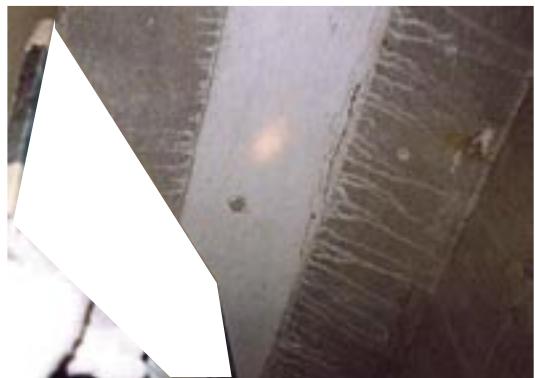
写真-6.10 床版の間隔部に生じたひびわれの例

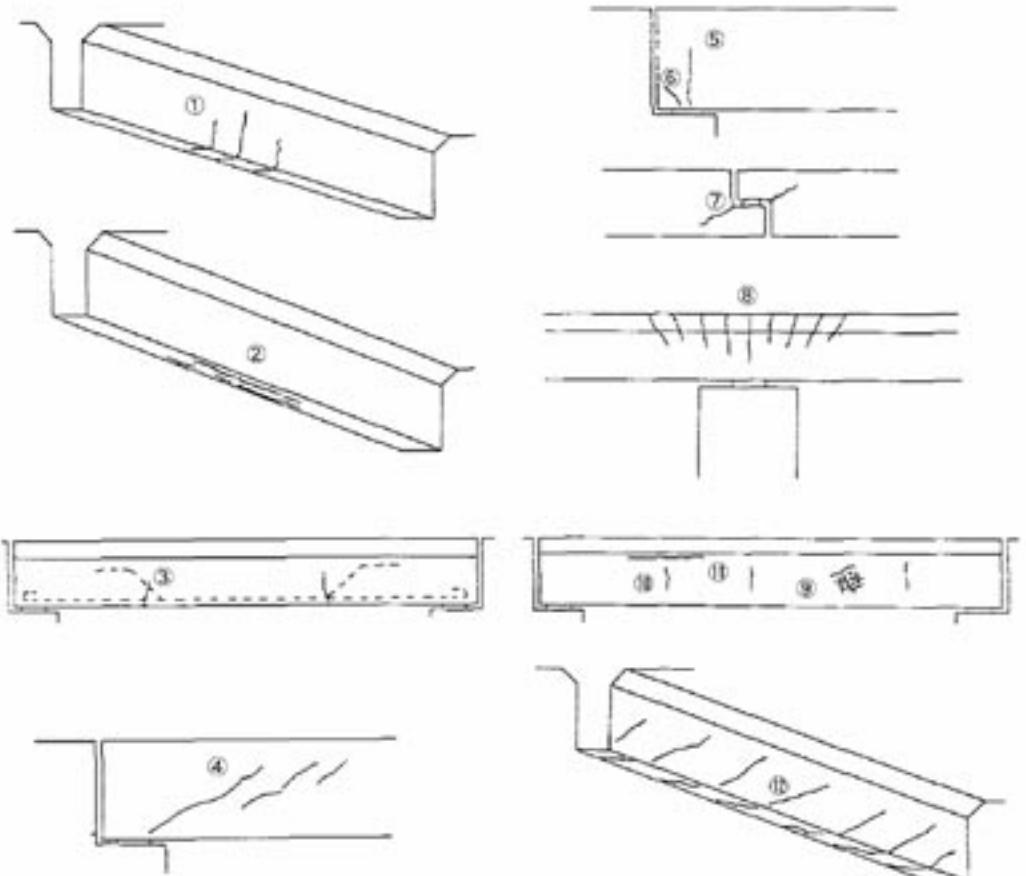
## a) 上部構造 (R C, P C 共通)

位 置	ひ び わ れ パ タ ー ン
支間中央部	①主桁直角方向の桁下面および側面の鉛直ひびわれ ②主桁下面縦方向ひびわれ
支間1/4部	③主桁直角方向の桁下面および側面の鉛直ひびわれ
支 点 部	④支点付近の腹部に斜めに発生しているひびわれ ⑤支承上桁下面・側面に鉛直に発生しているひびわれ ⑥支承上から斜めに側面に発生しているひびわれ ⑦ゲルバー部のひびわれ ⑧連続桁中間支点部の上側の鉛直ひびわれ
そ の 他	⑨亀甲状、くもの巣状のひびわれ ⑩桁の腹部に規則的な間隔で鉛直方向のひびわれ ⑪ウエブと上フランジの接合点付近の水平方向のひびわれ ⑫桁全体に斜め45° 方向のひびわれ

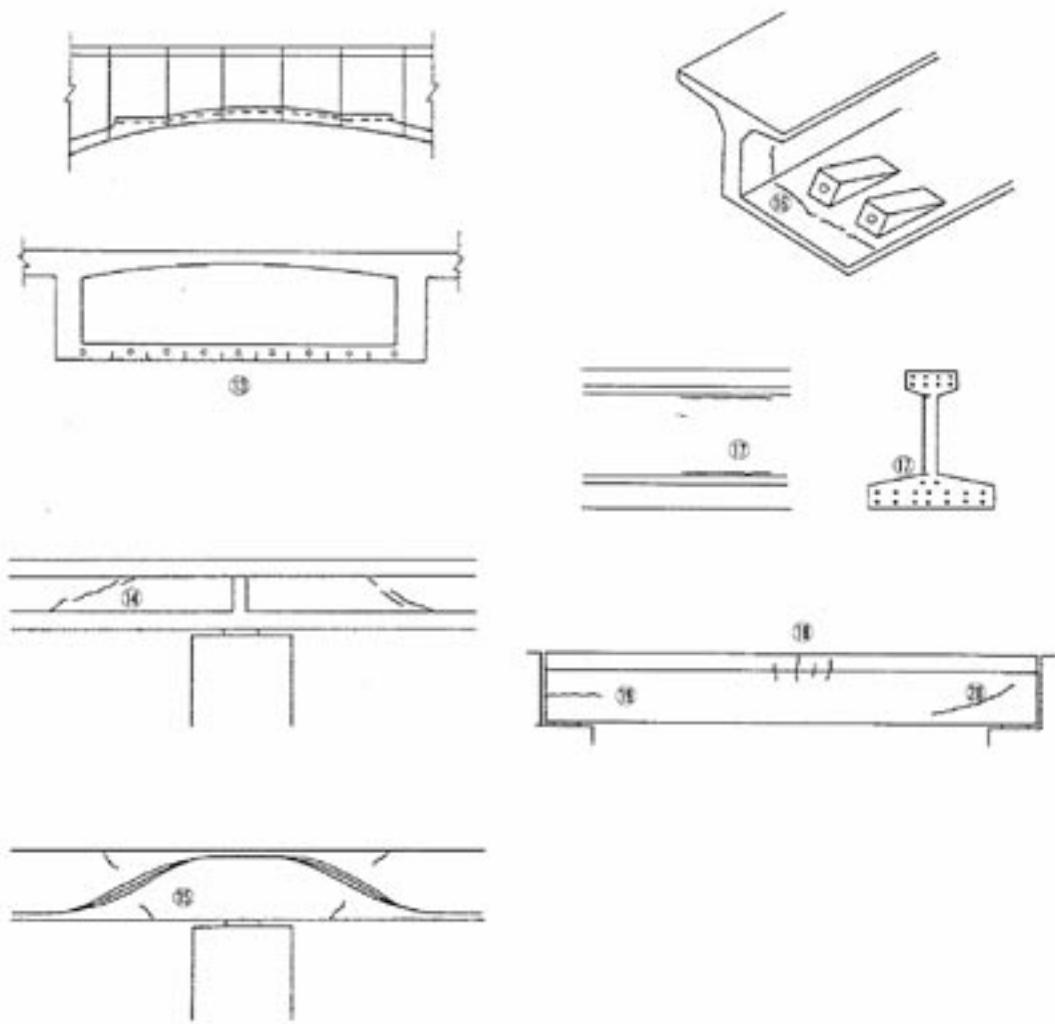
## b) 上部構造 (R C, P C 共通)

位 置	ひ び わ れ パ タ ー ン
支間中央部	⑬変断面桁の下フランジの P C 鋼材に沿ったひびわれ ⑯主桁上フランジ付近
支間1/4部	⑭ P C 連続中間支点付近の反曲部の P C 鋼材に沿ったひびわれ ⑮ P C 連続中間支点付近の反曲部の P C 鋼材曲げ上げに直交するひびわれ
支 点 部	⑯主桁の腹部に水平なひびわれ
そ の 他	⑯ P C 鋼材定着部付近 ⑰ P C 鋼材が集中している付近 ⑲シースに沿って生じるひびわれ

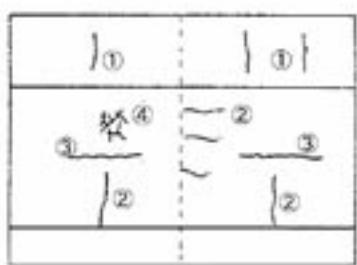
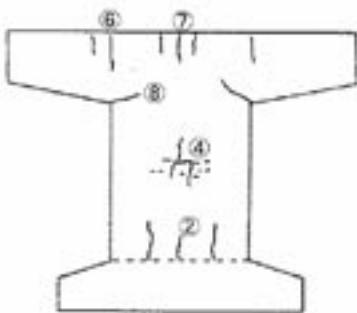
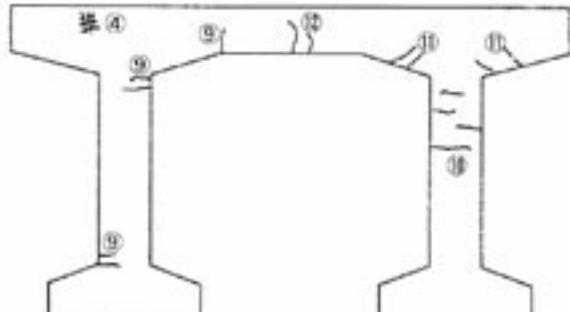
## c) 下部構造

位 置	ひ び わ れ パ タ ー ン
橋 台 前 面	①規則性のある鉛直ひびわれ ②打ち継ぎ目に垂直なひびわれ ③鉄筋段落とし付近のひびわれ ④亀甲状、くもの巣状のひびわれ
支 承 下 部	⑤支承下面付近のひびわれ
T 型 橋 脚	②打ち継ぎ目に鉛直なひびわれ ④亀甲状、くもの巣状のひびわれ ⑥張り出し部の付け根側のひびわれ ⑦橋脚中心上部の鉛直ひびわれ ⑧張り出し部の付け根下側のひびわれ
ラーメン橋脚	④亀甲状、くもの巣状のひびわれ ⑨柱上下端・ハンチ全周にわたるひびわれ ⑩柱全周にわたるひびわれ ⑪柱上部・ハンチ全周にわたるひびわれ ⑫はり中央部下側のひびわれ

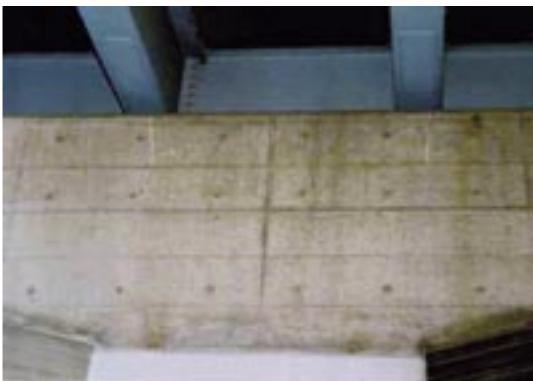
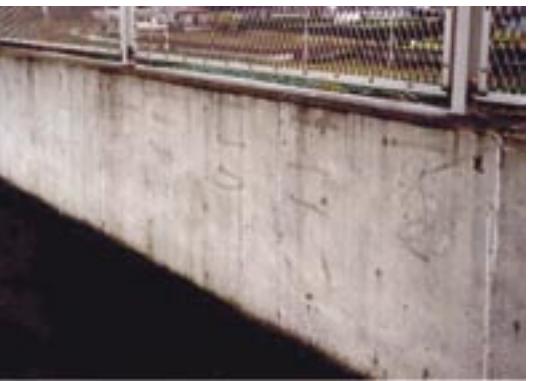
写真番号	1	部材名	梁 部	(P-Tp-C-Pb)	写真番号	2	部材名	高 檻	(R-R-C-Ra)

備考	ひびわれ幅の程度 (小) : 幅が小さい。 ひびわれ間隔の程度 (小) : 間隔が大きい。 (注: ひびわれをチョークでマーキングしている)					備考	ひびわれ幅の程度 (小) : 幅が小さい。 ひびわれ間隔の程度 (小) : 間隔が大きい。 (注: ひびわれをチョークでマーキングしている)

## 評価 b

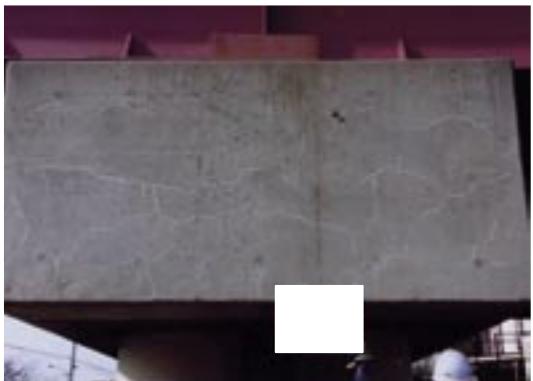
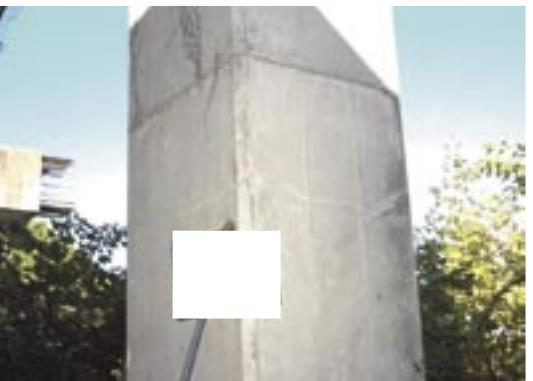
写真番号	3	部材名	梁 部	(P-Tp-C-Pb)	写真番号	4	部材名	柱部・壁部	(P-Rp-C-Pw)

備考	ひびわれ幅の程度 (小) : 幅が小さい。 ひびわれ間隔の程度 (大) : 間隔が小さい。 (注: ひびわれをチョークでマーキングしている)					備考	ひびわれ幅の程度 (中) : 幅が中位。 ひびわれ間隔の程度 (小) : 間隔が大きい。 (注: ひびわれをチョークでマーキングしている)

## 評価 c

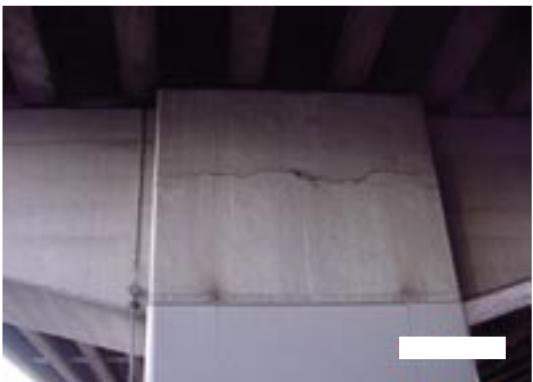
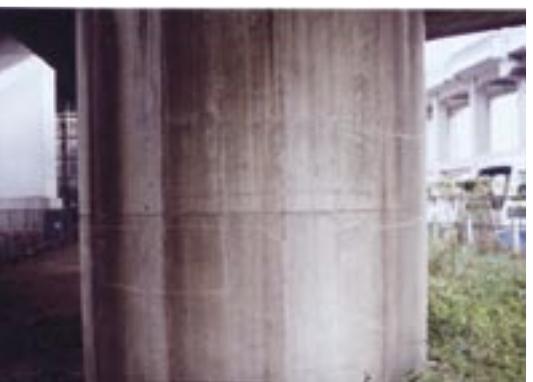
写真番号	5	部材名	柱部・壁部	(P-Rp-C-Pw)	写真番号	6	部材名	柱部・壁部	(P-Tp-C-Pw)

備考	ひびわれ幅の程度 (大) : 幅が大きい。 ひびわれ間隔の程度 (小) : 間隔が大きい。					備考	ひびわれ幅の程度 (中) : 幅が中位。 ひびわれ間隔の程度 (大) : 間隔が小さい。 (注: ひびわれをチョークでマーキングしている)

## 評価 d

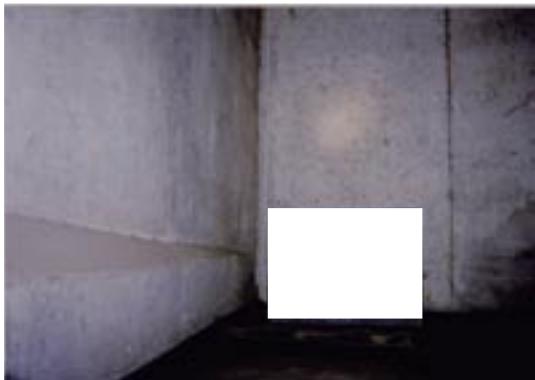
写真番号 7 部材名 横 桁 (S-Gs-C-Cr)

備考 ひびわれ幅の程度 (大) : 幅が大きい。  
ひびわれ間隔の程度 (小) : 間隔が大きい。  
(注: ひびわれをチョークでマーキングしている)

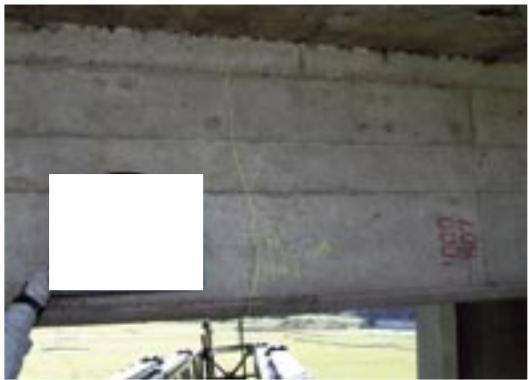
写真番号 8 部材名 主 桁 (S-Gs-C-Mg)

備考 ひびわれ幅の程度 (大) : 幅が大きい。  
ひびわれ間隔の程度 (小) : 間隔が大きい。  
(注: ひびわれをチョークでマーキングしている)

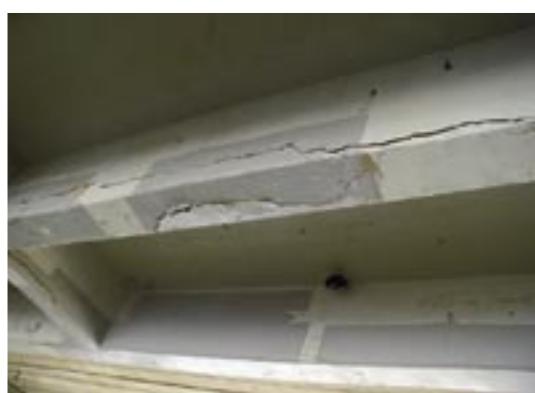
写真番号 9 部材名 主 桁 (S-Gs-C-Mg)

備考 ひびわれ幅の程度 (大) : 幅が大きい。  
ひびわれ間隔の程度 (大) : 間隔が小さい。

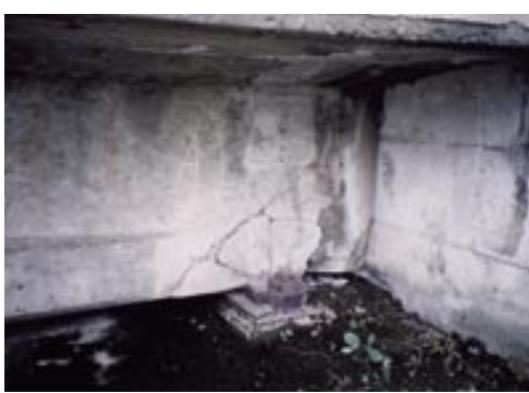
写真番号 10 部材名 主 桁 (S-Gs-C-Mg)

備考 ひびわれ幅の程度 (大) : 幅が大きい。  
ひびわれ間隔の程度 (大) : 間隔が小さい。

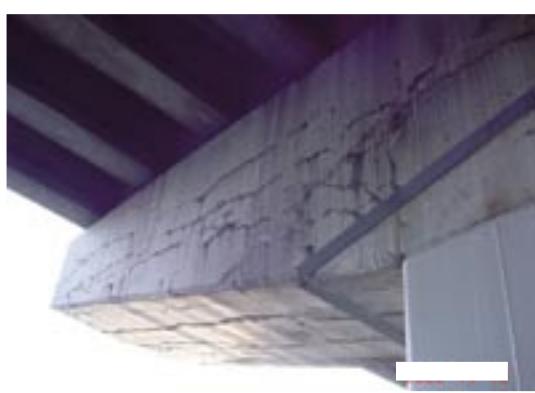
写真番号 11 部材名 梁 部 (P-Tp-C-Pb)

備考 ひびわれ幅の程度 (大) : 幅が大きい。  
ひびわれ間隔の程度 (大) : 間隔が小さい。

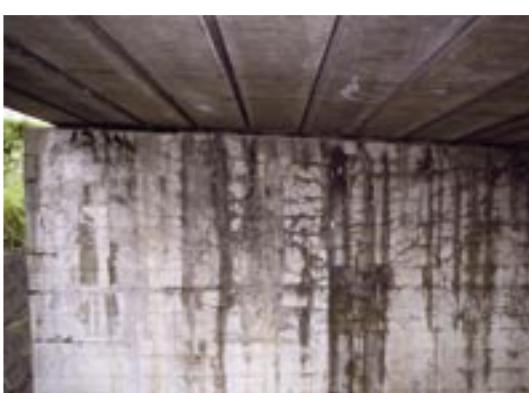
写真番号 12 部材名 壁 壁 (A-Aa-C-Ac)

備考 ひびわれ幅の程度 (大) : 幅が大きい。  
ひびわれ間隔の程度 (大) : 間隔が小さい。

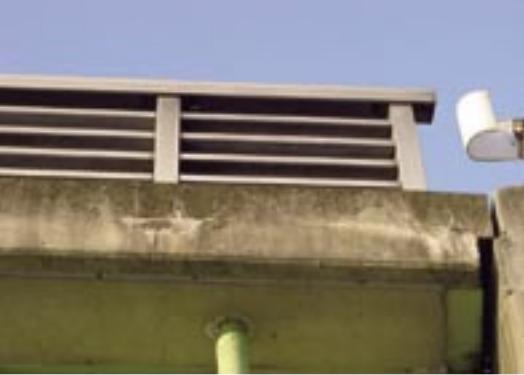
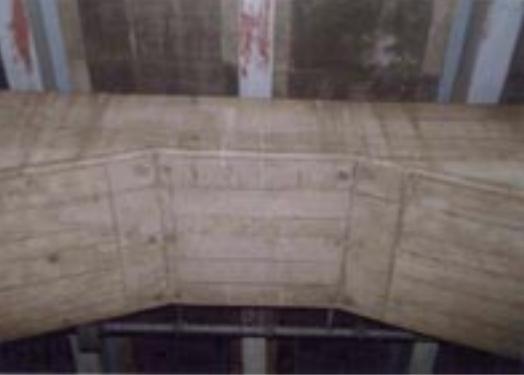
写真番号 1	部材名 床版 (S-Gs-C-Ds)	写真番号 2	部材名 梁部 (P-Rp-C-Pb)

備考 ① 張出し床版と地覆の打継目 ② 高欄の支柱位置でひびわれ、漏水痕がみられる。 ③ コンクリートの打継目部は、一体化に不具合があった場合には、ひびわれや漏水などの損傷を生じやすい。	備考 ① ラーメン橋脚の梁部 ② 梁中央部でひびわれがみられる。 ③ 梁中央部下側は、曲げひびわれが生じやすい箇所である。		
写真番号 3	部材名 主桁 (S-Gs-C-Mg)	写真番号 4	部材名 主桁 (S-Gs-C-Mg)

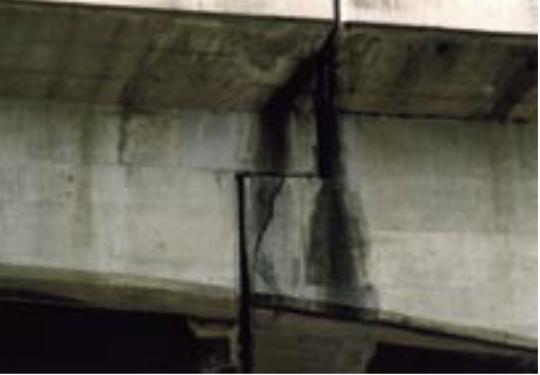
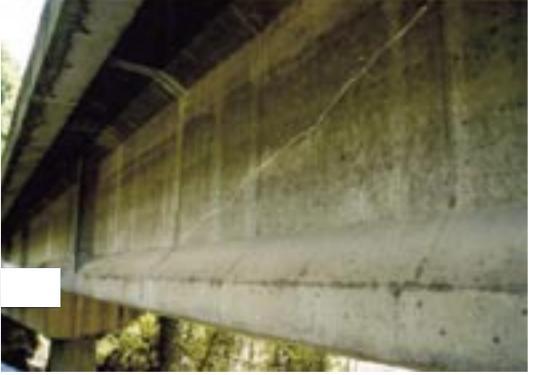
備考 ① ゲルバーハンジ部 ② 定着桁の先端に斜めのひびわれと、伸縮目地部からの漏水痕がみられる。 ③ ゲルバーハンジ部では、断面急変部での応力集中や衝撃荷重の繰り返しによりひびわれが生じる場合がある。	
備考 ① 主桁のウエブ ② ウエブに斜めのひびわれがみられる。 ③ 鉄筋やPC鋼材が腐食している場合には、その位置に沿ったひびわれが生じる場合がある。 <small>注：ひびわれをチョークでマークしている</small>			
写真番号 5	部材名 主桁 (S-Gs-C-Mg)	写真番号 6	部材名 柱部・壁部 (P-Wp-C-Pw)

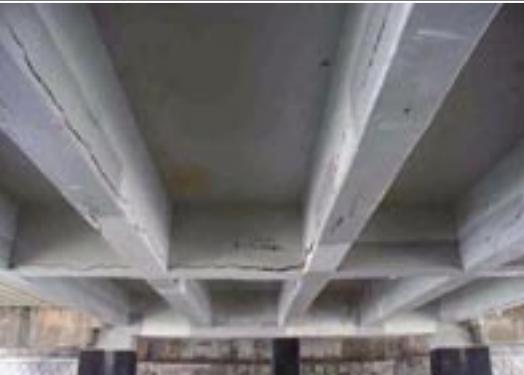
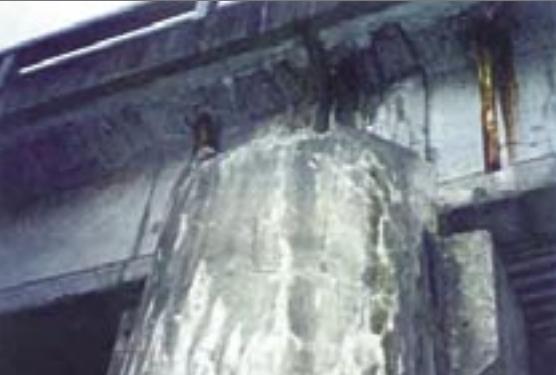
備考 ① 主桁 ② 補修を施した主桁に著しいひびわれがみられる。 ③ 損傷原因の除去が不適切であった場合には、早期に再劣化を生じる場合がある。	
備考 ① 橋脚の柱部 ② 白色の滲出物を伴う亀甲状のひびわれがみられる。 ③ アルカリ骨材反応では、外部から水分が供給されやすい部位に著しくひびわれが生じる場合がある。

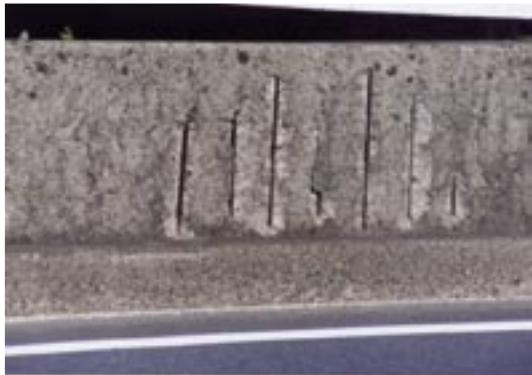
写真-7.1 剥離・鉄筋露出が生じた例

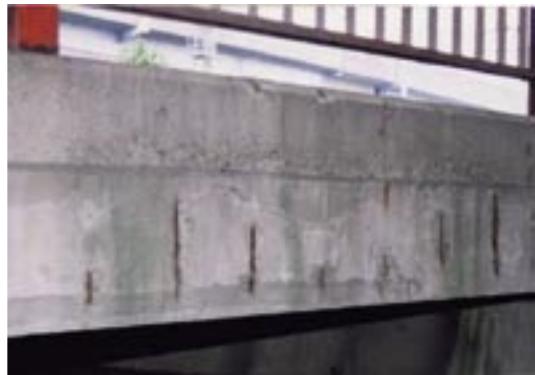
写真-7.2 剥離・鉄筋露出が生じた例

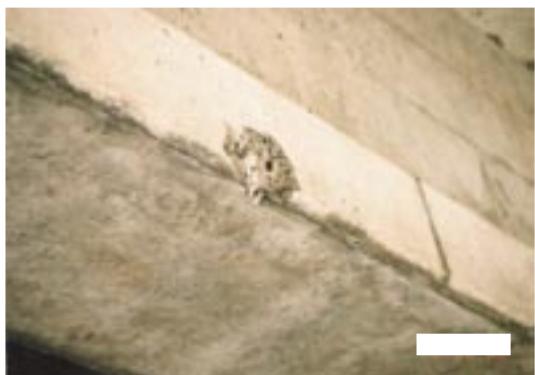
写真-7.3 剥離・鉄筋露出が生じた例

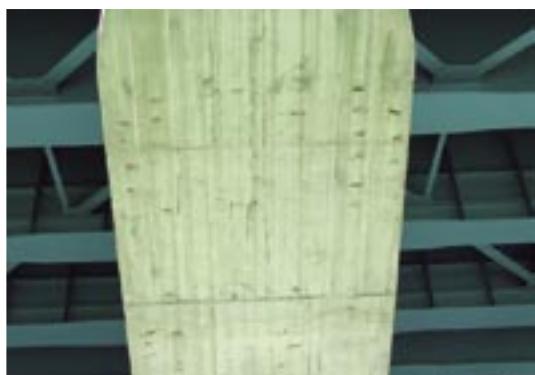
写真-7.4 剥離・鉄筋露出が生じた例

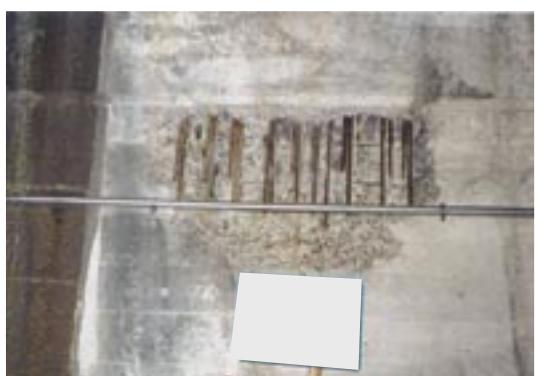
写真-7.5 剥離・鉄筋露出が生じた例

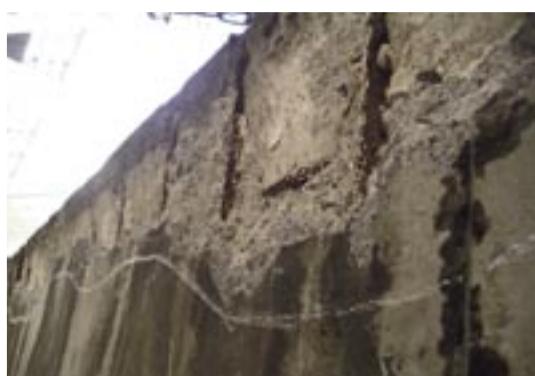
写真-7.6 剥離・鉄筋露出が生じた例

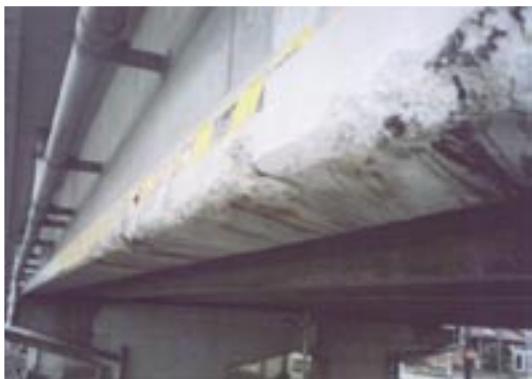
写真-7.7 欠損(衝突痕)を生じた例

- ◆ 「剥離・鉄筋露出」以外に、「変形・欠損（衝突痕）」を生じているものはそれについても評価する。
- ◆ 「剥離・鉄筋露出」には露出した鉄筋の腐食、破断などを含むものとし、「腐食」、「破断」などの損傷としては評価しない。
- ◆ 床版に生じた「剥離・鉄筋露出」は、「床版ひびわれ」以外に本項目でも評価する。

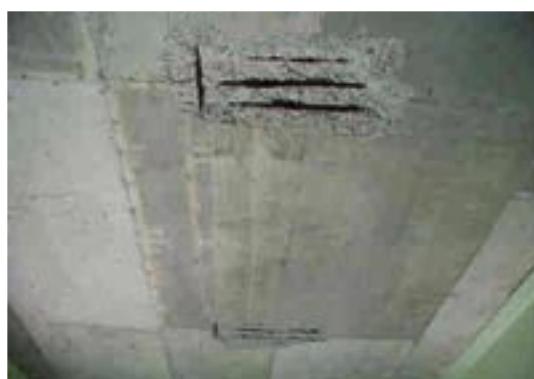
写真-7.12 床版に剥離・鉄筋露出を生じた例

注) 写真には「うき」をたたき落とした後の状態となっているものが含まれる。

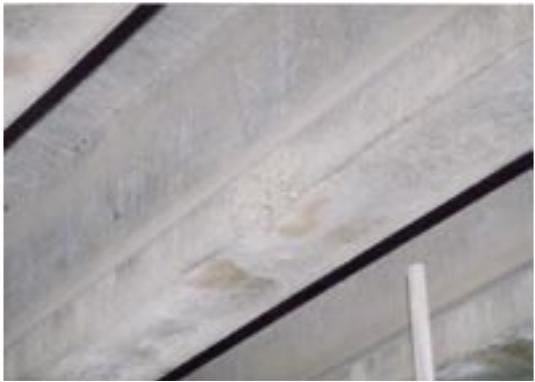
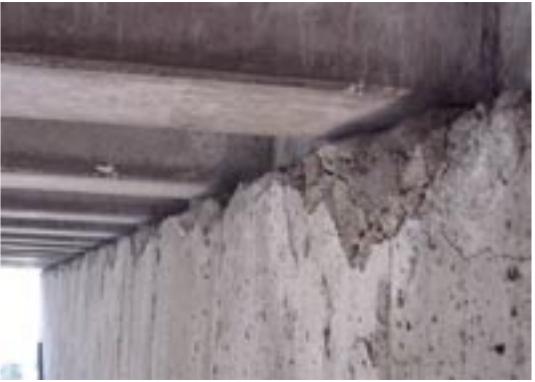
写真番号	1	部材名	主 桁 (S-Gs-C-Mg)	写真番号	2	部材名	梁 部 (P-Tp-C-Pb)

備考	剥離のみが生じている。				備考	剥離のみが生じている。

区分	一 般 的 状 況
a	損傷なし。
b	—
c	剥離のみが生じている。
d	鉄筋が露出しているが、鉄筋の腐食は軽微である。
e	鉄筋が露出しており、鉄筋が著しく腐食している。

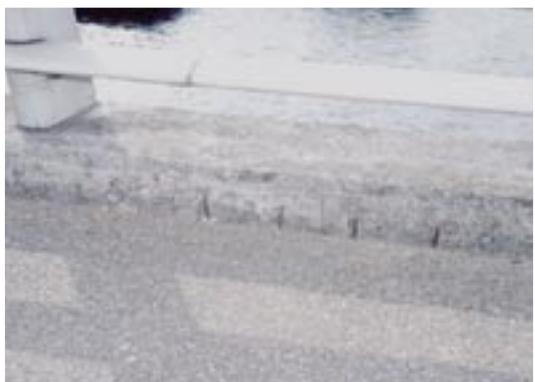
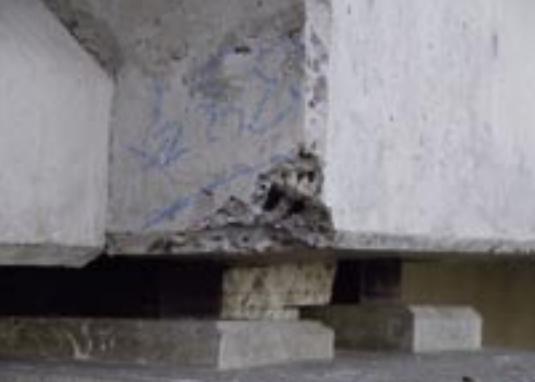
写真番号	3	部材名	地 覆 (R-F-C-Fg)	写真番号	4	部材名	主 桁 (S-Gs-C-Mg)

備考	鉄筋が露出しているが、鉄筋の腐食は軽微である。				備考	鉄筋が露出しているが、鉄筋の腐食は軽微である。

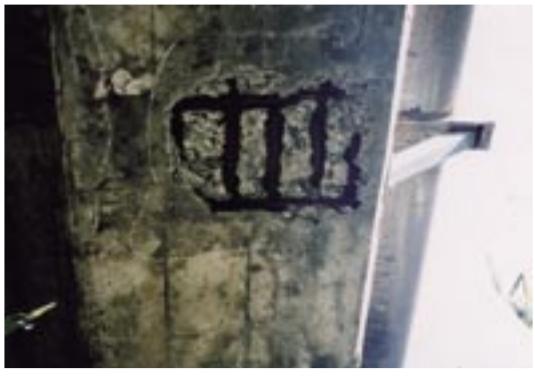
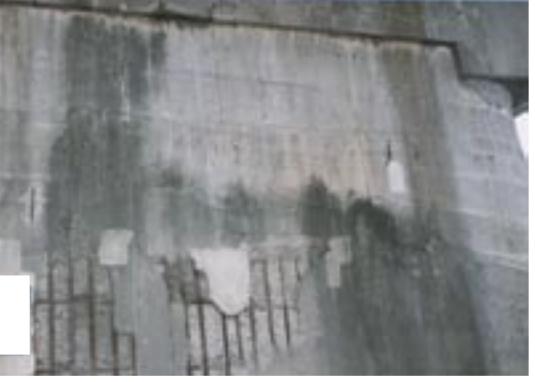
写真番号	5	部材名	主 桁 (S-Gs-C-Mg)	写真番号	6	部材名	柱部・壁部 (P-Wp-C-Pw)

備考	鉄筋が露出しており、鉄筋が著しく腐食している。				備考	鉄筋が露出しており、鉄筋が著しく腐食している。

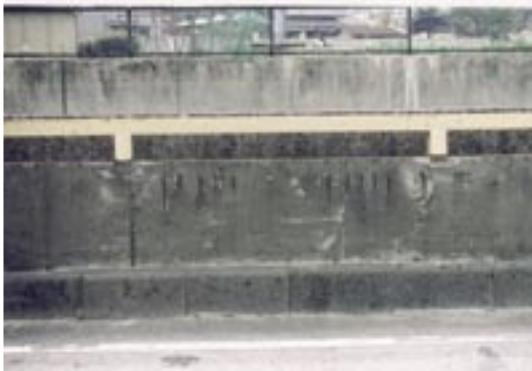
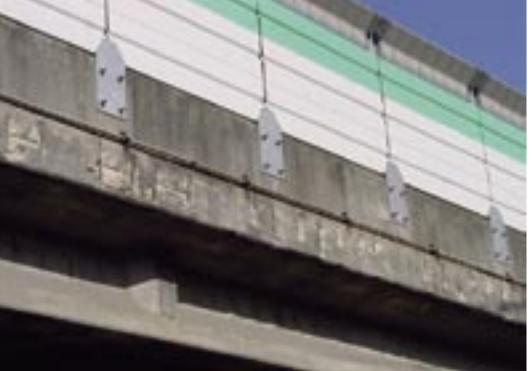
写真番号 1	部材名 防護柵 (R-G-C-Gf)	写真番号 2	部材名 地 覆 (R-F-C-Fg)

備考 ① コンクリート製壁型防護柵 ② コンクリートの剥離と鉄筋の腐食がみられる。 ③ 防護柵や高欄では、かぶり不足の事例が多く、また、交通量が多く排気ガスの影響が著しい場所では、コンクリートの中性化の進行による損傷事例も多い。	備考 ① 地覆 ② コンクリートの剥離と鉄筋の腐食がみられる。 ③ かぶり不足が生じている部分は、耐久性が小さく、コンクリートの中性化による損傷や塩害が発生しやすい。		
写真番号 3	部材名 主 枝 (S-Gs-C-Mg)	写真番号 4	部材名 梁 部 (P-Tp-C-Pb)

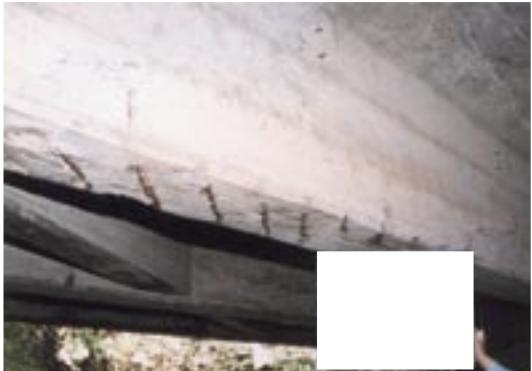
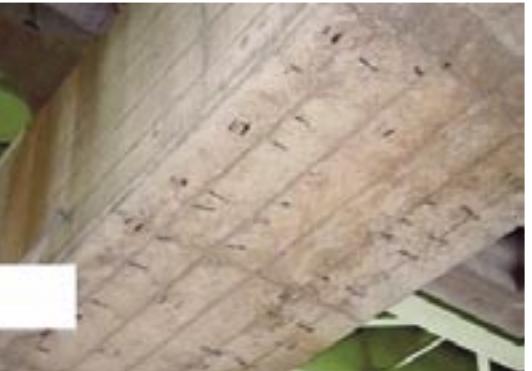
備考 ① 主枝 ② コンクリートの剥離と鉄筋の腐食がみられる。 ③ 原因によっては、かぶりの小さい部分が連続して存在し、同時期に同様の損傷が発生する場合がある。	備考 ① 橋脚梁部の下面 ② コンクリートの剥離と鉄筋の腐食がみられる。 ③ 配筋用の鋼製スペーサやかぶり不足の段取り鉄筋が腐食すると、コンクリートの剥離が生じる場合がある。		
写真番号 5	部材名 主 枝 (S-Gs-C-Ds)	写真番号 6	部材名 床 版 (S-Gs-C-Ds)

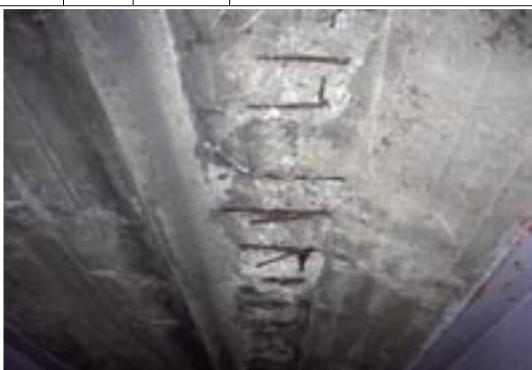
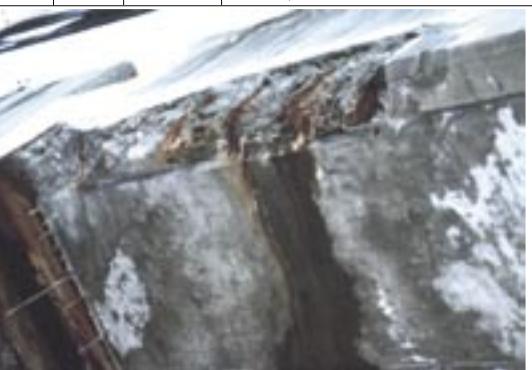
備考 ① 張出し床版の下面 ② コンクリートの剥離と著しい鉄筋の腐食がみられる。 ③ 打設時にコンクリートの充填不良が生じた箇所では、雨水等が容易に浸透し、鋼材の腐食が進行しやすい。	備考 ① 張出し床版の端部 ② 床版下面の水切り部近傍にコンクリートの剥離と鉄筋の腐食がみられる。 ③ 張出し床版の水切り部は、かぶり不足の鉄筋の腐食によってコンクリートの剥離が生じやすい箇所である。

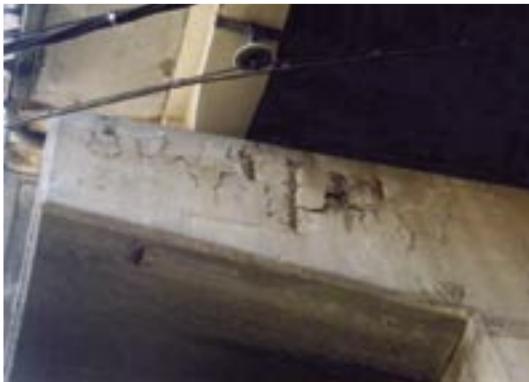
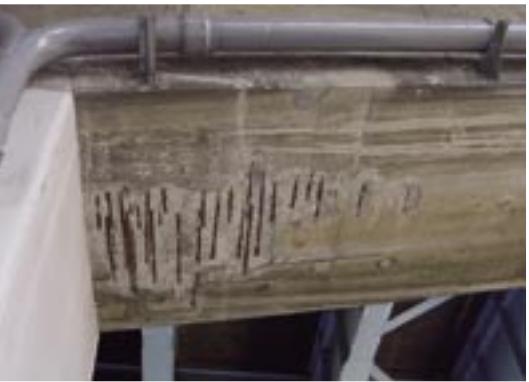
写真番号	7	部材名	梁 部 (P-Tp-C-Pb)	写真番号	8	部材名	梁 部 (P-Tp-C-Pb)

備考	<ul style="list-style-type: none"> <li>① 橋脚梁部</li> <li>② コンクリートの剥離と鉄筋の著しい腐食がみられる。</li> <li>③ コンクリート片が落下し、第三者被害が生じる恐れがある場合には、早急に対応が必要である。</li> </ul>	備考	<ul style="list-style-type: none"> <li>① 橋脚梁部の下面</li> <li>② コンクリートの剥離と鉄筋の著しい腐食がみられる。</li> <li>③ 凍結防止剤を含んだ路面排水が漏水し、下部工に塩害が生じる場合がある。</li> </ul>				
写真番号	9	部材名	主 衍 (S-Gs-C-Mg)	写真番号	10	部材名	柱部・壁部 (P-Tp-C-Pw)

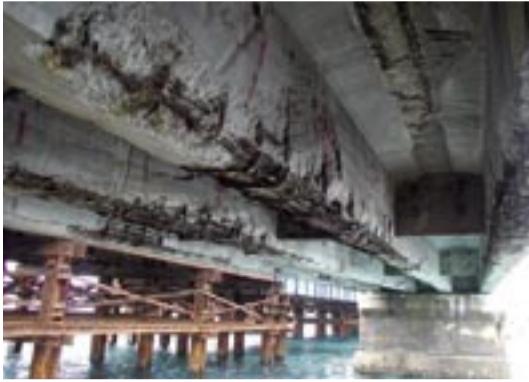
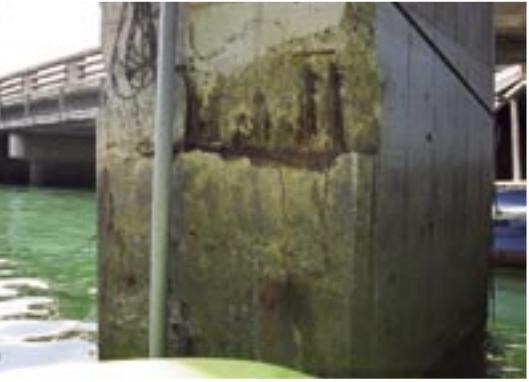
備考	<ul style="list-style-type: none"> <li>① 主衍</li> <li>② コンクリートの剥離と鉄筋の著しい腐食と破断がみられる。</li> <li>③ 海岸部では、塩害による損傷を生じやすい。</li> </ul>	備考	<ul style="list-style-type: none"> <li>① 橋脚主部</li> <li>② コンクリートのひびわれと剥離、鉄筋の著しい腐食がみられる。</li> <li>③ 干溝帯は、塩分による腐食の特に厳しい環境である。</li> </ul>				
写真番号	11	部材名	梁 部 (P-Tp-C-Pb)	写真番号	12	部材名	柱部・壁部 (P-Wp-C-Pw)

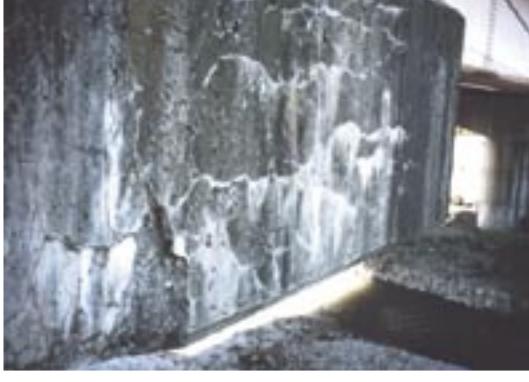
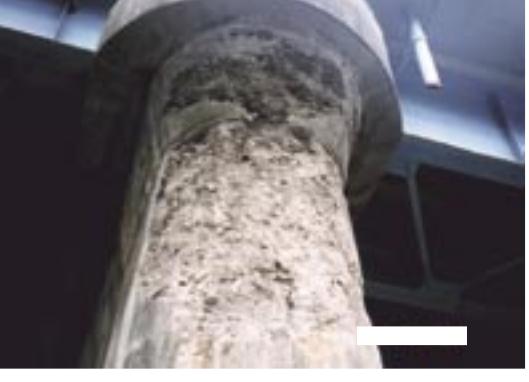
備考	<ul style="list-style-type: none"> <li>① 橋脚梁部</li> <li>② コンクリートの剥離と、白色の析出物を伴う亀甲状のひびわれがみられる。</li> <li>③ 橋脚梁部の端部は、外部からの水の供給が多い箇所であり、アルカリ骨材反応などの劣化が進行しやすい。</li> </ul>	備考	<ul style="list-style-type: none"> <li>① 橋脚</li> <li>② コンクリートの剥離が広範囲に生じており、剥離面に骨材等の凹凸がみられる。</li> <li>③ 凍害は乾湿繰返しの多い南面の部位に生じやすく、ポップアウトやスケーリングが生じる場合が多い。</li> </ul>

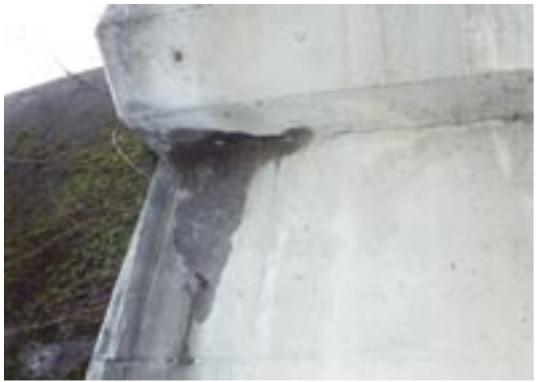
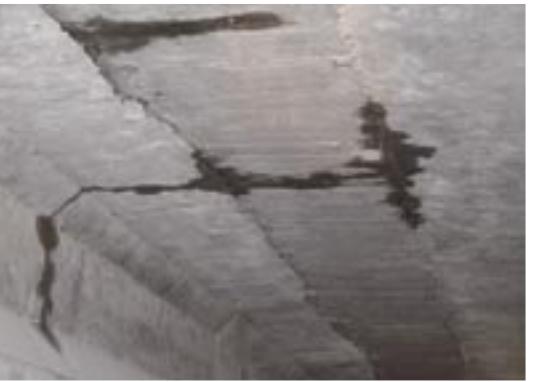
写真番号	1	部材名	その他	(A-As-C-Ax)	写真番号	2	部材名	床版	(S-Gs-C-Ds)

備考	漏水が生じているが、錆汁や遊離石灰はほとんど見られない。					備考	ひびわれから漏水が生じているが、錆汁や遊離石灰はほとんど見られない。

区分	一 般 的 状 況
a	損傷なし。
b	—
c	ひびわれから漏水が生じているが、錆汁や遊離石灰はほとんど見られない。
d	ひびわれからの遊離石灰が生じているが、錆汁はほとんど見られない。
e	ひびわれから著しい漏水や遊離石灰が生じている。あるいは漏水に著しい泥や錆汁の混入が認められる。

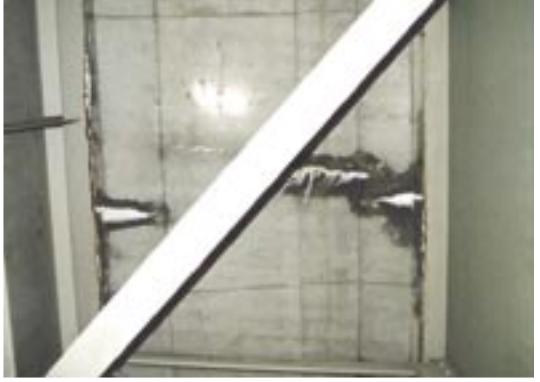
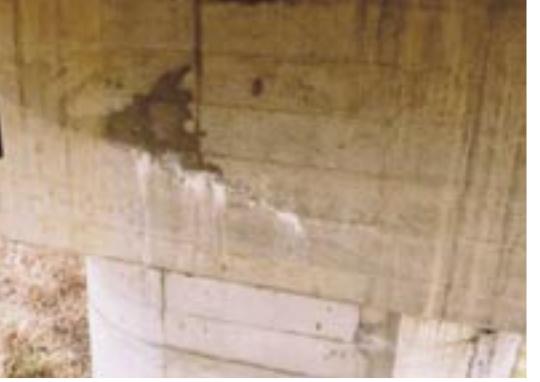
写真番号	3	部材名	床版	(S-Gs-C-Ds)	写真番号	4	部材名	梁部	(P-Tp-C-Pb)

備考	ひびわれからの遊離石灰が生じているが、錆汁はほとんど見られない。					備考	ひびわれからの遊離石灰が生じているが、錆汁はほとんど見られない。

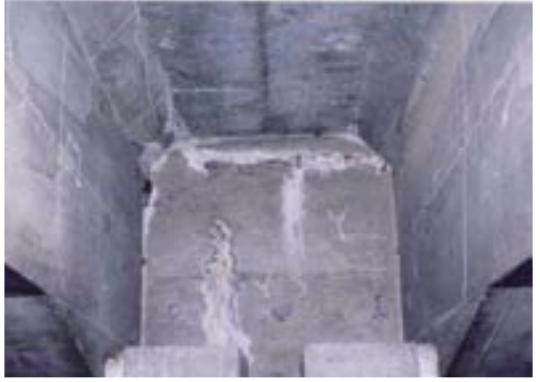
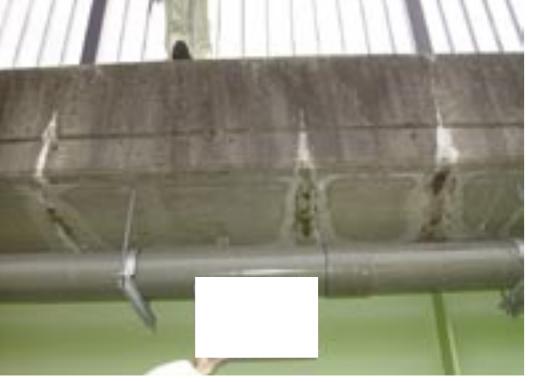
写真番号	5	部材名	横桁	(S-Gs-C-Cr)	写真番号	6	部材名	床版	(S-Gs-C-Ds)

備考	ひびわれから著しく遊離石灰が生じている。また錆汁の混入が認められる。					備考	ひびわれから遊離石灰が生じている。また錆汁の混入が認められる。

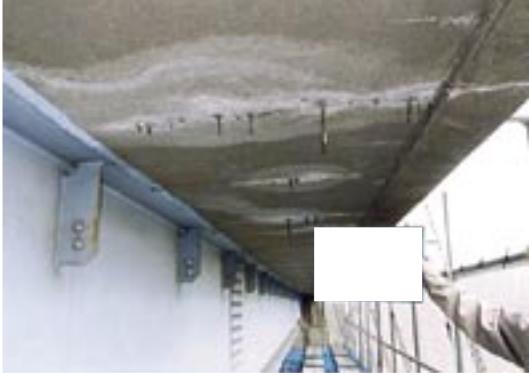
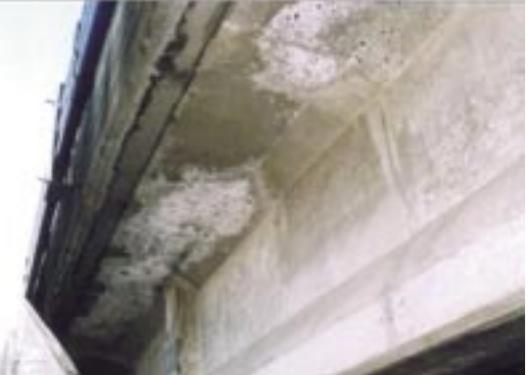
写真番号 1 部材名 床版 S-Gs-C-Ds)	写真番号 2 部材名 床版 S-Gs-C-Ds)

備考 ① 張出し床版下面 ② ひびわれ部から遊離石灰の露出、漏水痕がみられる。 ③ 床版防水が未設置の場合や防水層に異常がある場合には、路面からの雨水が床版に浸透し漏水しやすい。	備考 ① 張出し床版下面 ② 遊離石灰の露出がみられる。 ③ 漏水箇所によつては、内部の鉄筋が発錆し、コンクリートにひびわれ、剥離が生じる場合がある。
写真番号 3 部材名 床版 S-Gs-C-Ds)	写真番号 4 部材名 床版 S-Bs-C-Ds)

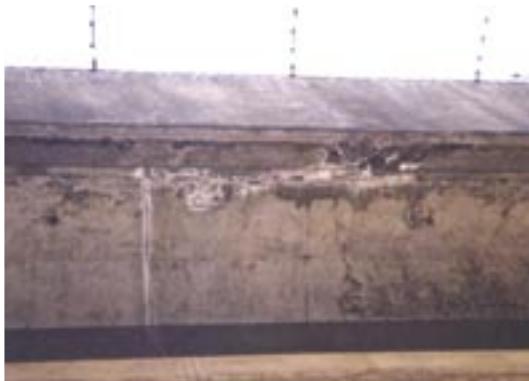
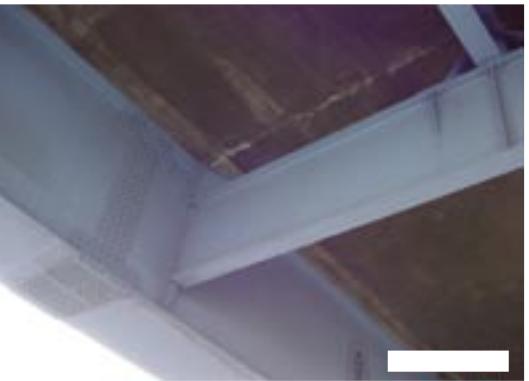
備考 ① 張出し床版の水切り部 ② 水切り部に遊離石灰の露出がみられる。 ③ 水切り部は、かぶり不足により鉄筋の腐食が進行し、コンクリートに剥離が生じた例が多い箇所である。	備考 ① 床版の打継目部 ② 床版の打継目部に遊離石灰の露出がみられる。 ③ 床版の打継目部は、貫通ひびわれを生じることが多く、また、貫通ひびわれが生じた場合、路面から雨水が浸透し、漏水と鉄筋の腐食を生じる場合がある。
写真番号 5 部材名 床版 S-Gs-C-Ds)	写真番号 6 部材名 床版 S-Gs-C-Ds)

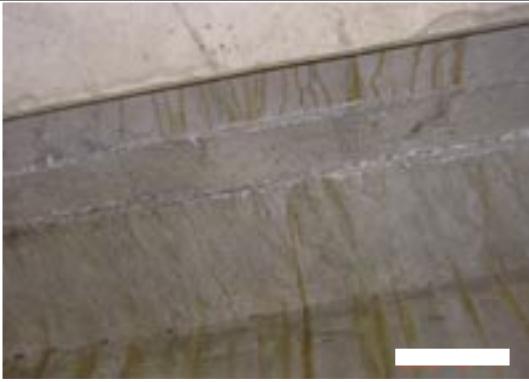
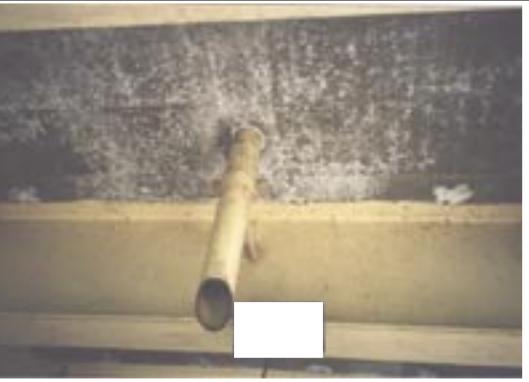
備考 ① PCT桁橋の床版間詰め部 ② 間詰部の打継目に遊離石灰と錆汁の露出がみられる。 ③ 間詰部の打継目は、乾燥収縮の影響等によりひびわれを生じることが多く、路面から雨水が浸透し、漏水や鉄筋の腐食を生じる場合がある。	備考 ① 床版下面 ② 排水管周辺の床版に遊離石灰がみられる。 ③ 排水管と床版との境界部の防水処理や排水設備の設置が不適切な場合には、雨水等が進入し、床版に漏水が生じる場合がある。

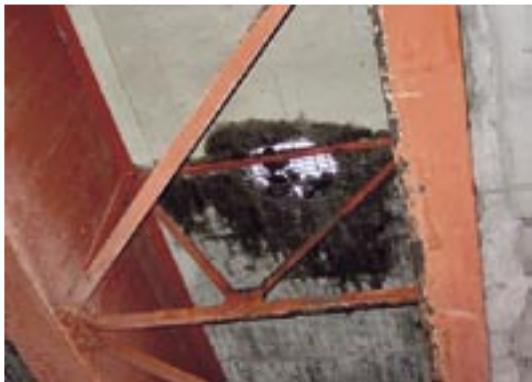
写真-9.1 コンクリート塊が抜け落ちた例

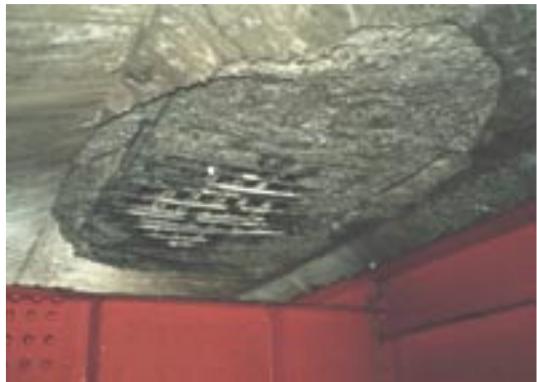
写真-9.2 コンクリート塊が抜け落ちた例

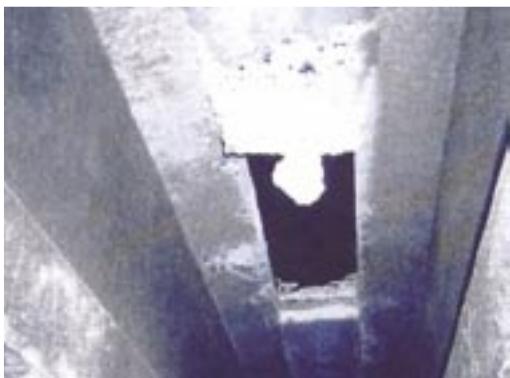
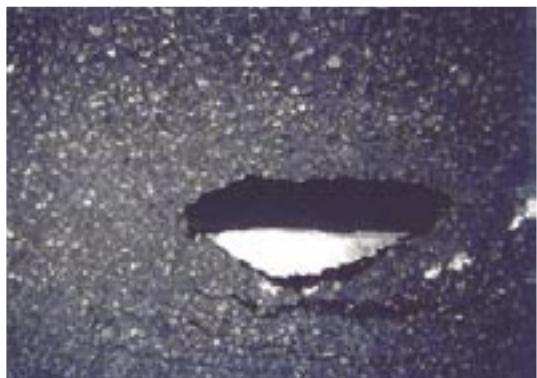
1) 間詰めコンクリートの抜け落ち

2) 舗装の陥没

写真-9.3 間詰めコンクリートが抜け落ちた例

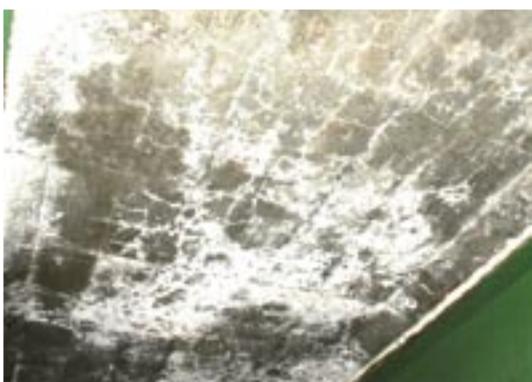
写真-9.4 床版に遊離石灰の滲出を伴う亀甲状のひびわれが生じた例

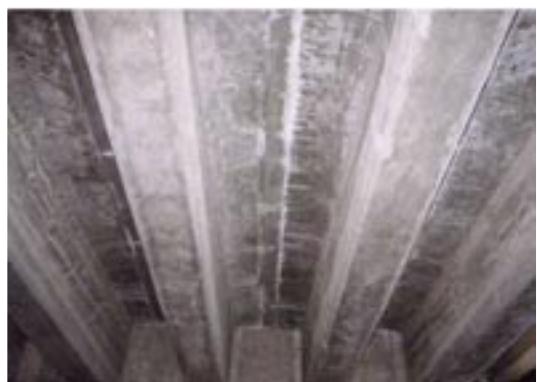
写真-9.5 間詰部に漏水が生じた例

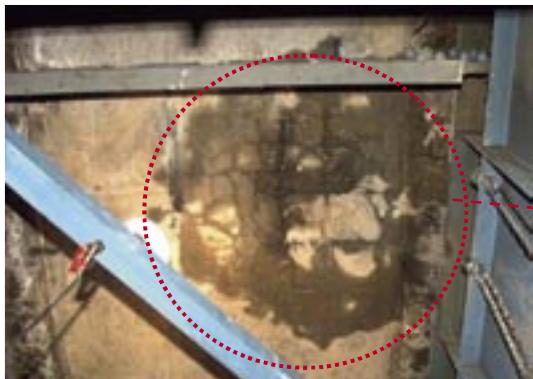
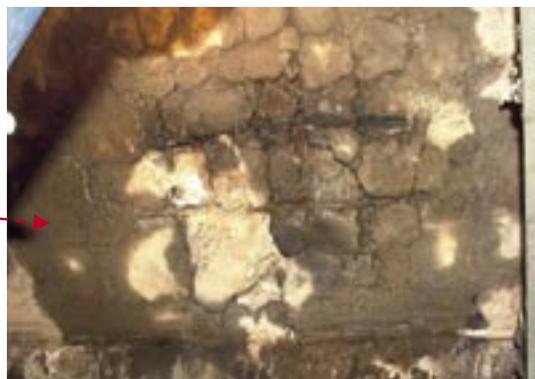
写真-9.6 床版に著しいひびわれが生じた例

- ◆床版の場合には、著しいひびわれを生じていてもコンクリート塊が抜け落ちる直前までは、「床版ひびわれ」として評価する。
- ◆剥離が著しく進行し、部材を貫通した場合に、「抜け落ち」として評価する。

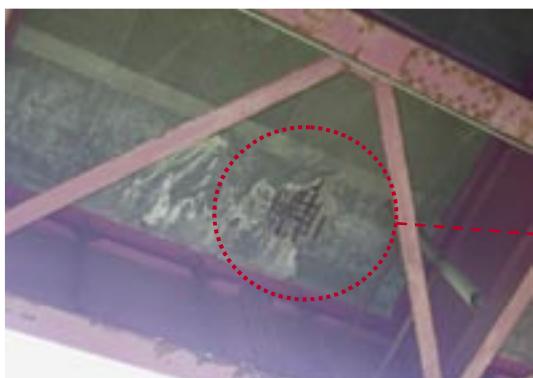
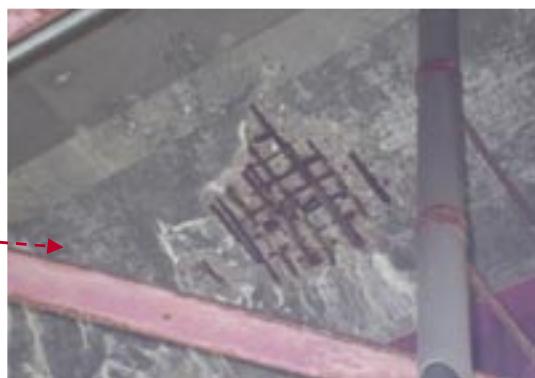
写真-9.7 床版にコンクリートの剥離が生じた例

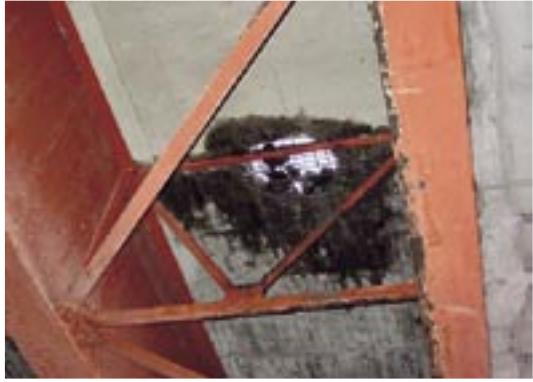
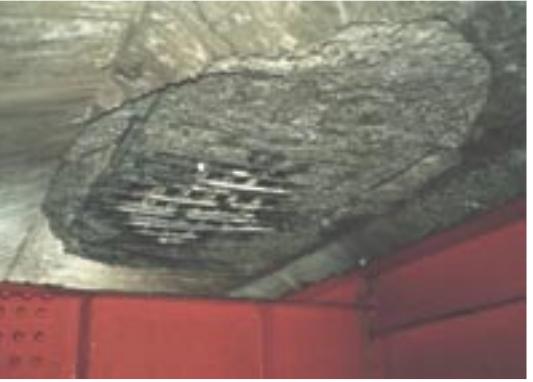
評価 e			
写真番号	1	部材名	床版 (S-Gs-C-Ds)

備考	コンクリート塊の抜け落ちがある。		備考
	コンクリート塊の抜け落ちがある。

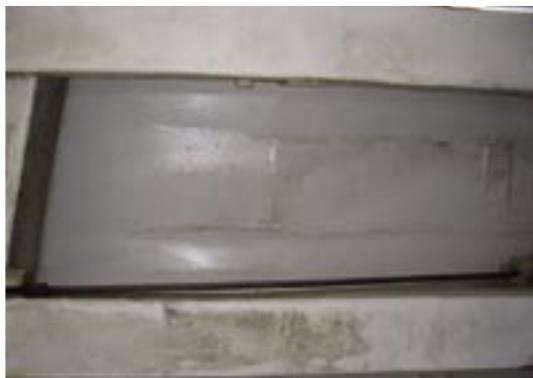
写真-9.8 補助筋が行われている床版に損傷が生じた例

- ・鋼板接着や炭素繊維補強が行われていると抜け落ちの徵候が発見されにくいため注意を要する。
- ・局所的に著しい遊離石灰とひびわれを生じ、かつ、漏水がある場合には、抜け落ちを生じる危険性が高い場合がある。

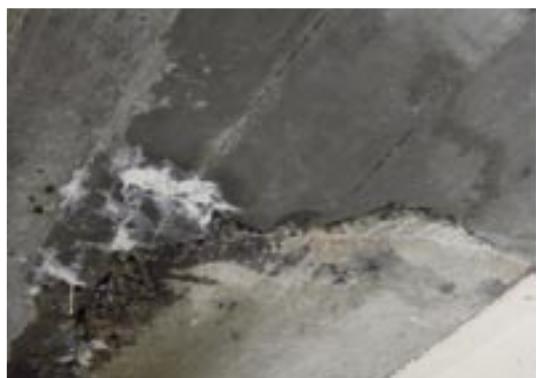
写真-9.9 床版に遊離石灰と漏水を伴うひびわれが生じた例

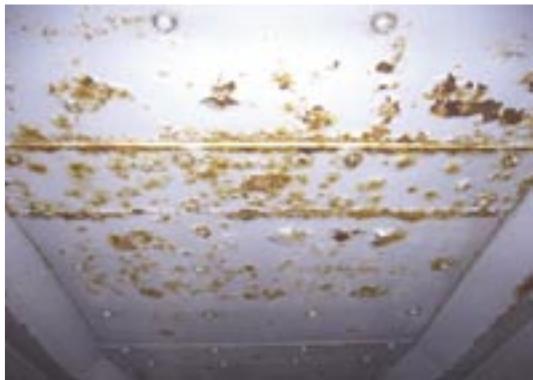
写真-10.1 床版の補強鋼板に腐食が生じた例

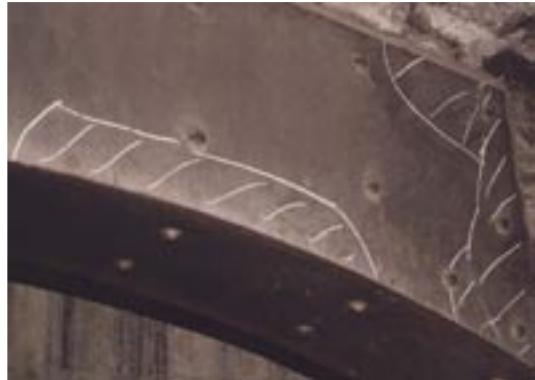
写真-10.2 主桁の補強鋼板にうきが生じた例

(注: うき部分はチョークでマーキングしている)

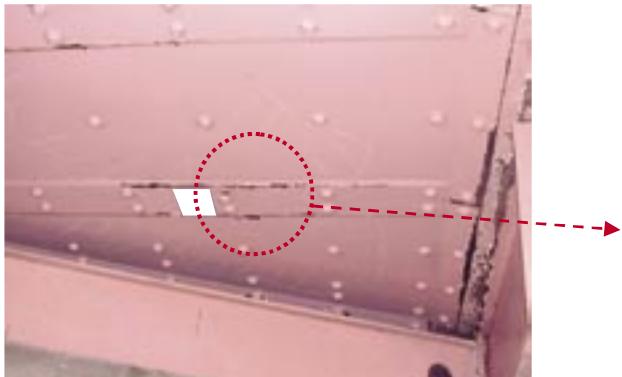
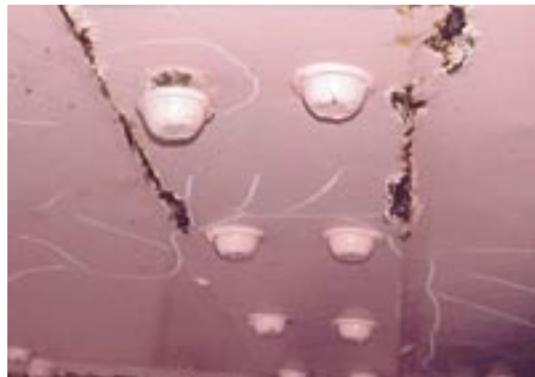
写真-10.3 床版の補強鋼板にうき、腐食が生じ、アンカーボレットに抜けが生じた例

(注: うき部分はチョークでマーキングしている)

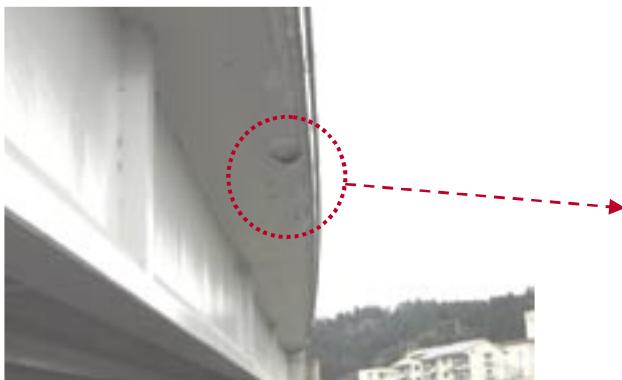
写真-10.4 張出し床版の塗装ひがれが生じた例

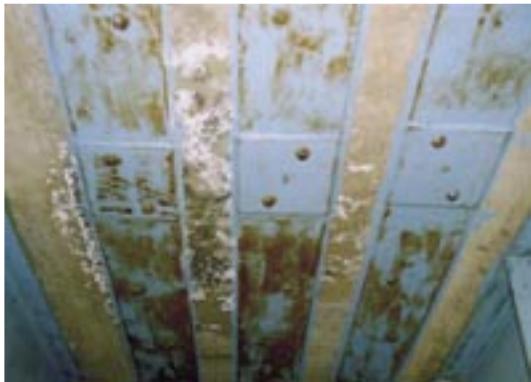
写真-10.5 床版の補強鋼板周辺に遊離石灰が滲出した例

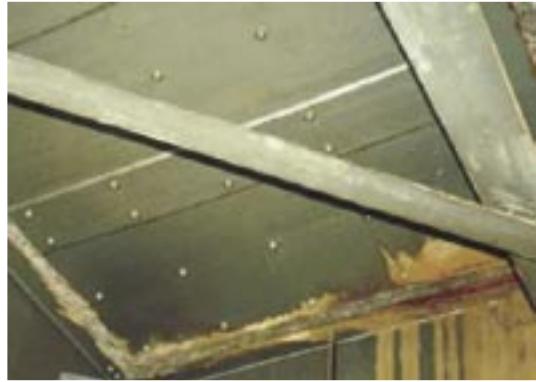
写真-10.6 床版の補強鋼板端部から漏水が生じた例

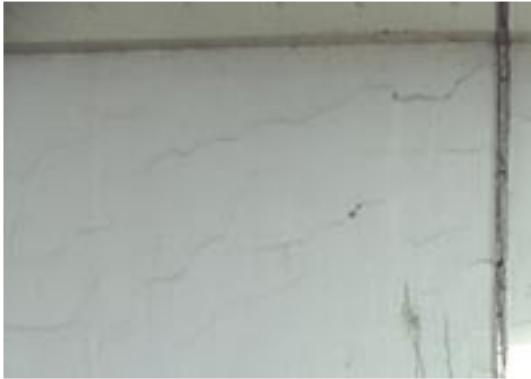
写真-10.7 塗装した橋台にひびわれが生じた例

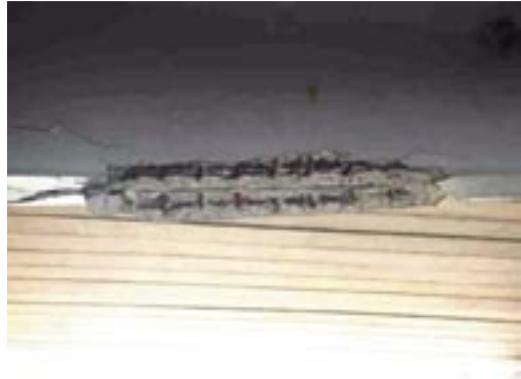
写真-10.8 塗装した主桁に剥離、鉄筋露出が生じた例

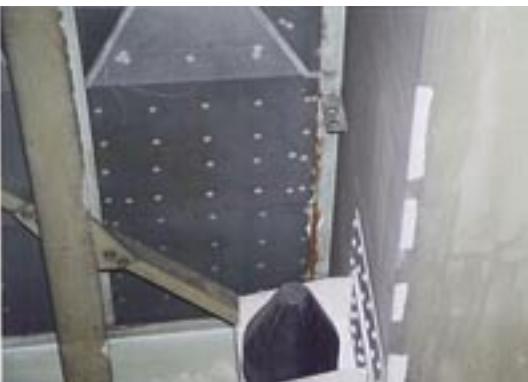
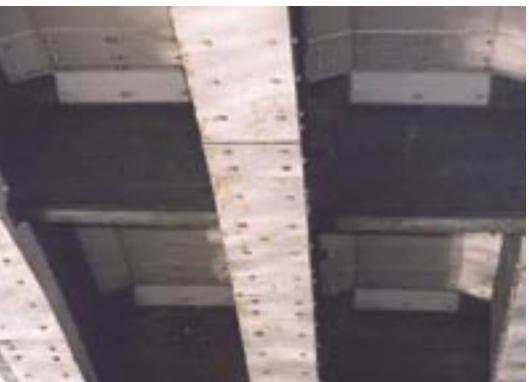
写真番号	1	部材名	床版	(S-Gs-C-Ds)	写真番号	2	部材名	主桁	(S-Gs-C-Mg)

備考	補修部の鋼板のうきは発生していないが、シール部が一部剥離し、錆が見られる。					備考	補修部の鋼板のうきは発生していないが、錆が見られる。
