## 2. 2 コンクリート部材の損傷

### 損傷の種類

## A 一般的性状・損傷の特徴

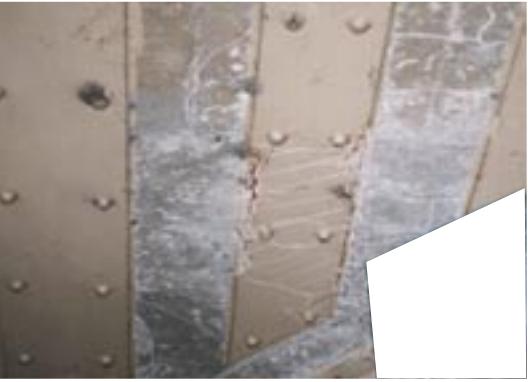
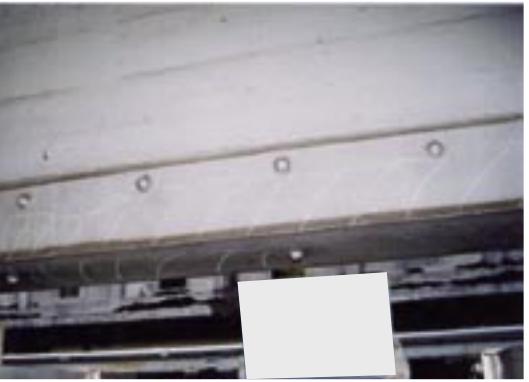
写真番号	3	部材名	床版	(S-Gs-C-Ds)	写真番号	4	部材名	主桁	(S-Gs-C-Mg)

備考	補修部の鋼板のうきが発生し、部材から遊離石灰が生じている。 (注: うき部分はチョークでマーキングしてある。)					備考	補修部の鋼板のうきが大きく発生している。 (注: うき部分はチョークでマーキングしてある。)				
写真番号	5	部材名	主桁	(S-Gs-C-Mg)	写真番号	6	部材名	床版	(S-Gs-C-Ds)

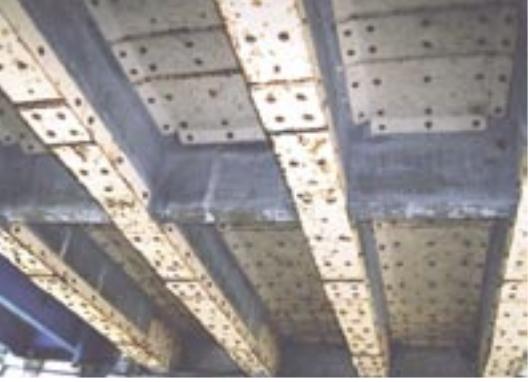
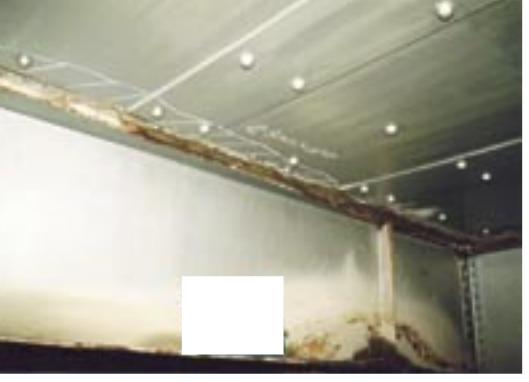
備考	鋼板の錆が著しい。					備考	補修部の鋼板のうきが大きく発生している。錆及び漏水が著しい。 (注: うき部分はチョークでマーキングしてある。)

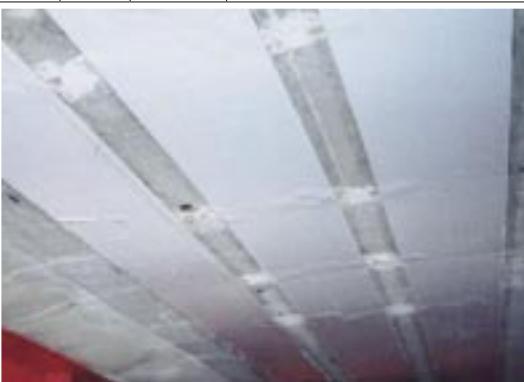
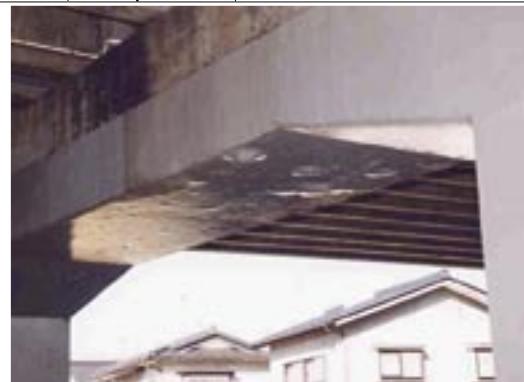
評価c				評価e			
写真番号	7	部材名	床版 (S-Gs-C-Ds)	写真番号	8	部材名	梁部 (P-Rp-C-Pb)

備考	補強材に軽微な変状がある。補強されたコンクリート部材から遊離石灰が生じている。				備考	補強材に著しい変状がある。

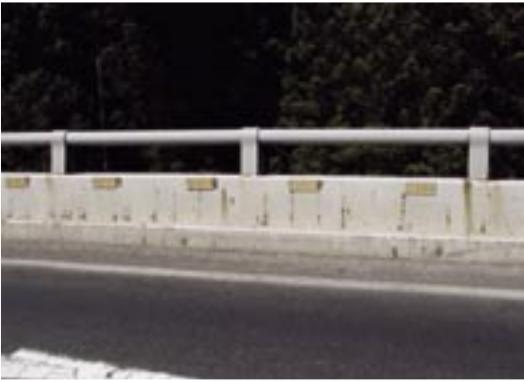
評価c				評価e			
写真番号	9	部材名	防護柵 (R-G-C-Gf)	写真番号	10	部材名	床版 (S-Gs-C-Ds)

備考	塗装の剥離が見られる。				備考	塗装の剥離が見られる。

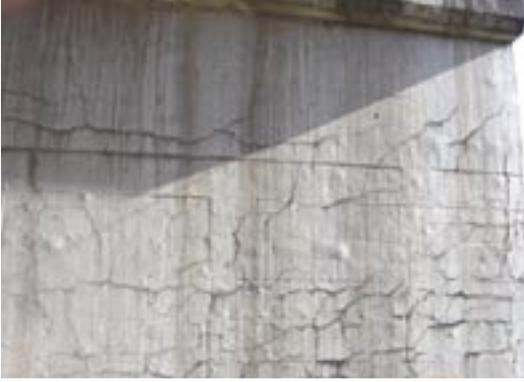
評価e				評価c			
写真番号	11	部材名	堅壁 (A-Aa-C-Ac)	写真番号	12	部材名	梁部 (P-Rp-C-Pb)

備考	塗装のひびわれが著しい。				備考	塗装のひびわれが著しい。

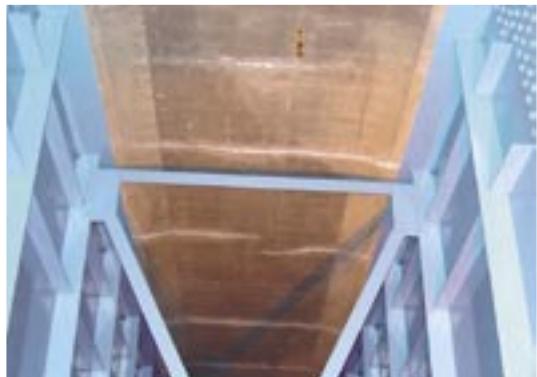
写真-11.1 床版下面に一方向のひびわれを生じた例

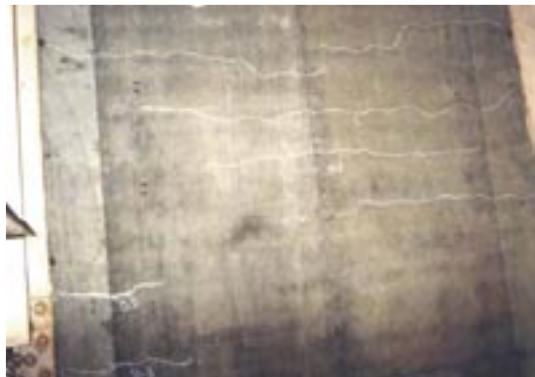
写真-11.2 床版下面に一方向のひびわれを生じた例  
(注:ひびわれはチョークでマーキングしてある)

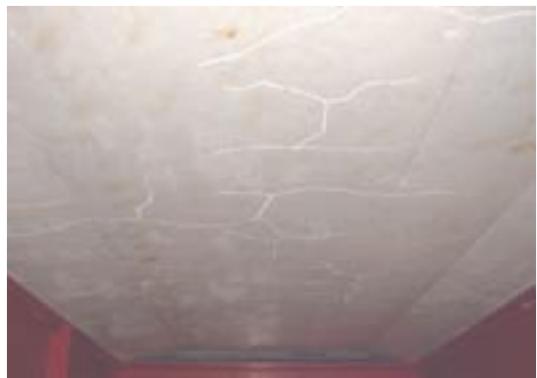
写真-11.3 床版下面に二方向のひびわれを生じた例  
(注:ひびわれはチョークでマーキングしてある)

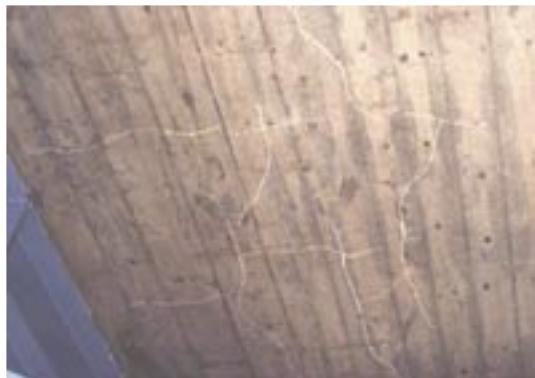
写真-11.4 床版下面に二方向のひびわれを生じた例  
(注:ひびわれはチョークでマーキングしてある)

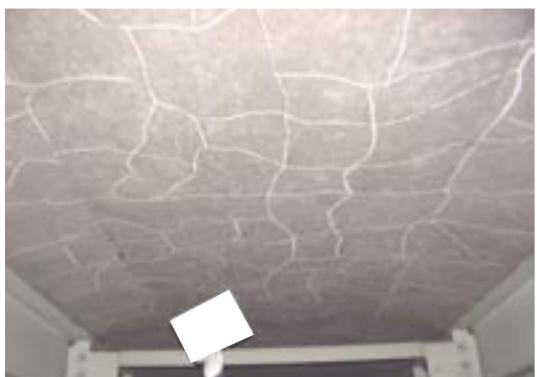
写真-11.5 床版下面に格子状のひびわれを生じた例  
(注:ひびわれはチョークでマーキングしてある)

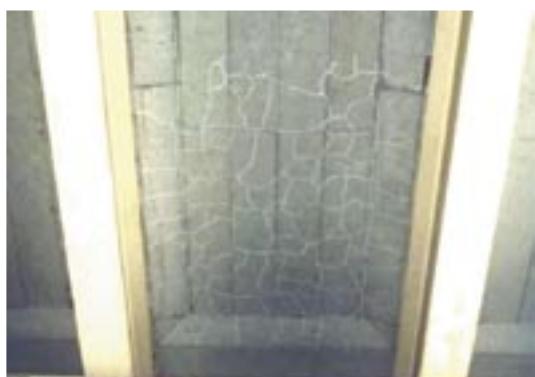
写真-11.6 床版下面に格子状のひびわれを生じた例  
(注:ひびわれはチョークでマーキングしてある)

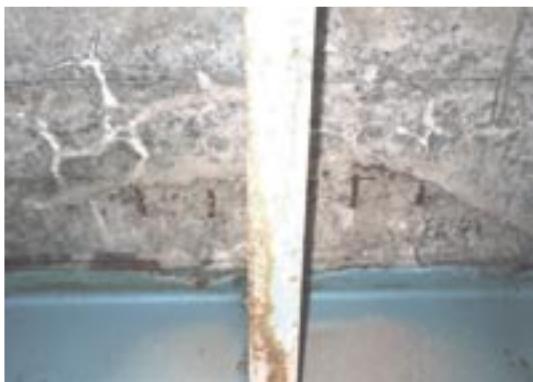
写真-11.7 床版下面にひびわれとコンクリートの剥離  
鉄筋露出が生じた例

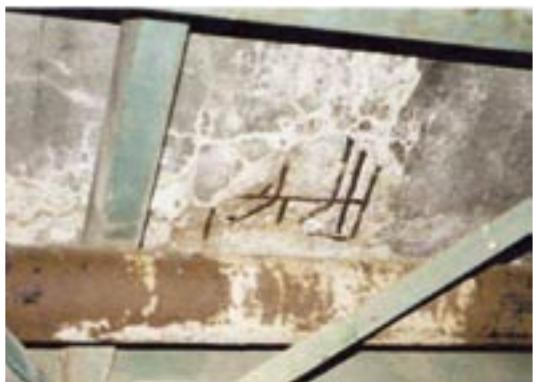
写真-11.8 床版下面にひびわれとコンクリートの剥離  
鉄筋露出が生じた例

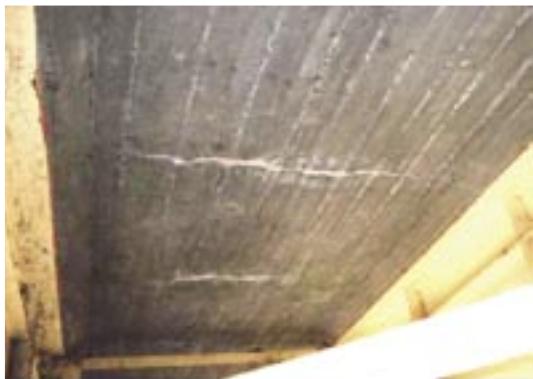
写真-11.9 床版下面のひびわれから遊離石灰を生じた例

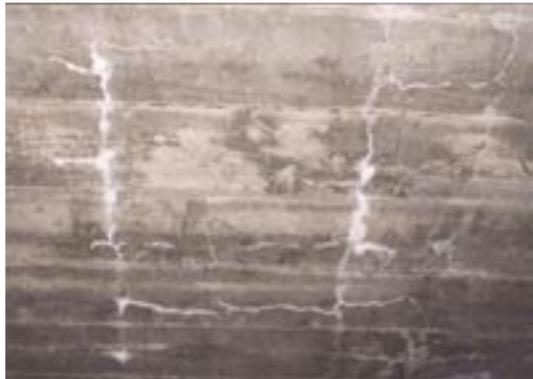
写真-11.10 床版下面のひびわれから遊離石灰を生じた例

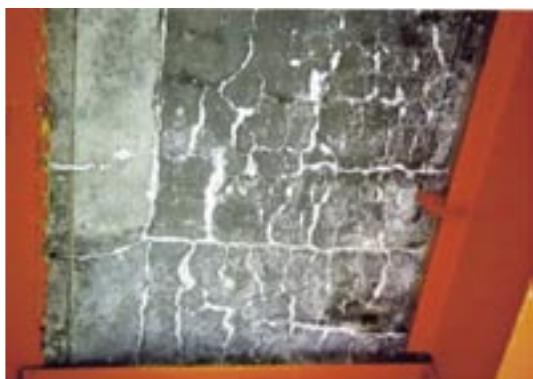
写真-11.11 床版下面のひびわれから漏水、遊離石灰を生じた例

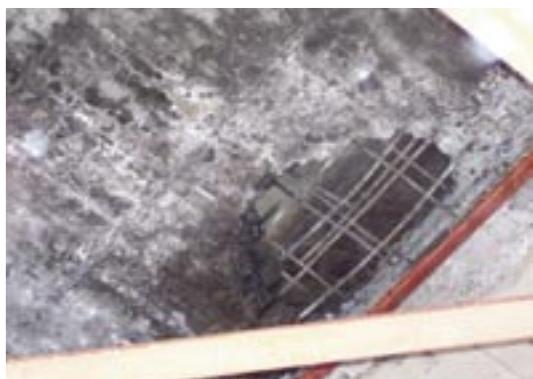
写真-11.12 コンクリート塊が抜け落ちた例

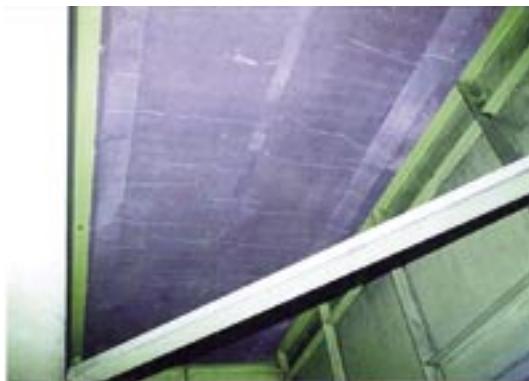
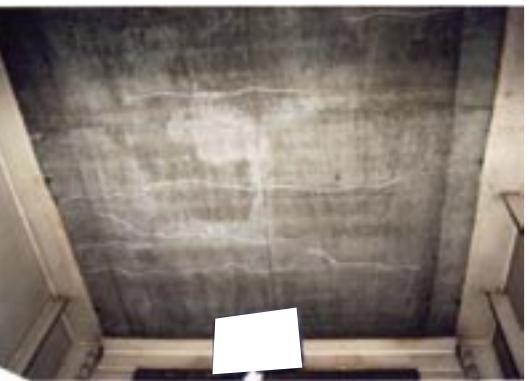
写真番号	1	部材名	床版 (S-Gs-C-Ds)	写真番号	2	部材名	床版 (S-Gs-C-Ds)

備考	一方向のひびわれが主で、格子状でない。ひびわれ幅0.1mm以下が主であるが、一部に0.1mm以上も存在する。 (注:ひびわれはチョークでマーキングしてある)						備考 一方向のひびわれが主で、格子状でない。ひびわれ幅0.1mm以下が主であるが、一部に0.1mm以上も存在する。 (注:ひびわれはチョークでマーキングしてある)

b	[ひびわれ間隔と性状] 1.0m～0.5m、1方向が主で直行方向は従、かつ格子状でない。 [ひびわれ幅] 0.1mm以下が主であるが、一部に0.1mm以上も存在する。

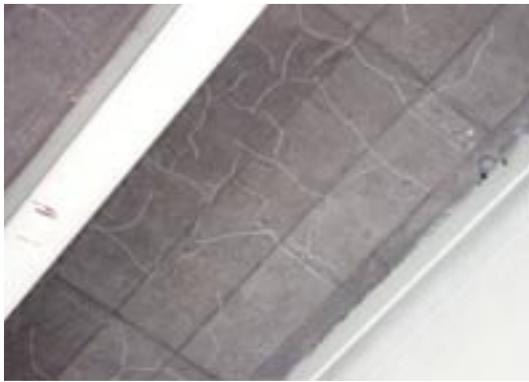
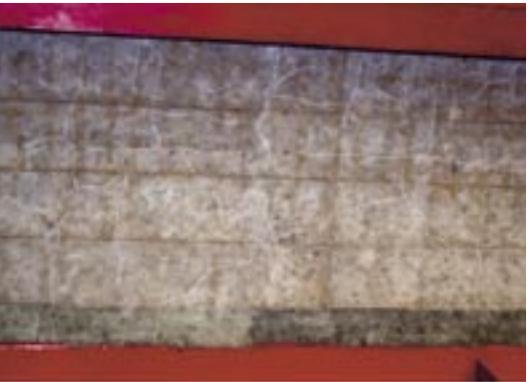
写真番号	3	部材名	床版 (S-Gs-C-Ds)	写真番号	4	部材名	床版 (S-Gs-C-Ds)

備考	格子状直前のひびわれを発生。ひびわれ幅0.2mm以下が主であるが、一部に0.2mm以上も存在する。 (注:ひびわれはチョークでマーキングしてある)						備考 格子状直前のひびわれを発生。ひびわれ幅0.2mm以下が主であるが、一部に0.2mm以上も存在する。 (注:ひびわれはチョークでマーキングしてある)

c	[ひびわれ間隔と性状] 0.5m程度、格子状直前のもの。 [ひびわれ幅] 0.2mm以下が主であるが、一部に0.2mm以上も存在する。

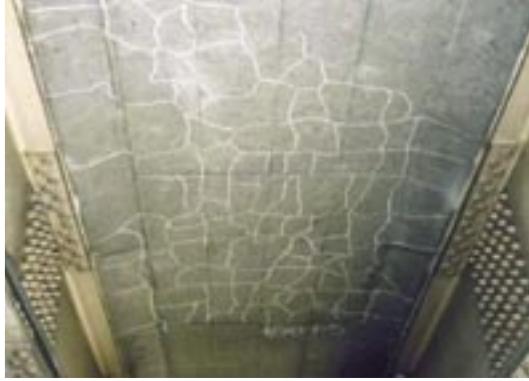
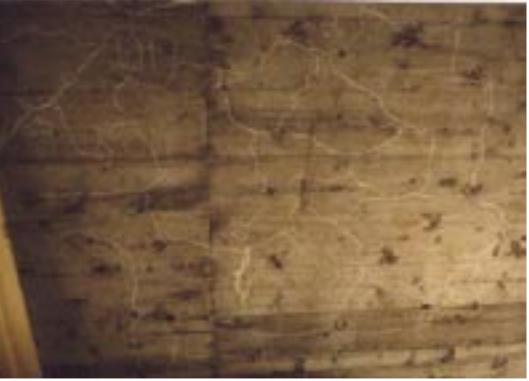
写真番号	5	部材名	床版 (S-Gs-C-Ds)	写真番号	6	部材名	床版 (S-Gs-C-Ds)

備考	ひびわれ間隔0.5m~0.2m程度、格子状に発生。ひびわれ幅0.2mm以上が主である。 (注:ひびわれはチョークでマーキングしてある)						備考 ひびわれ間隔0.5m~0.2m程度、格子状に発生。ひびわれ幅0.2mm以上が主である。 (注:ひびわれはチョークでマーキングしてある)

d	[ひびわれ間隔と性状] 0.5m～0.2m、格子状に発生。 [ひびわれ幅] 0.2mm以上がかなり目立ち部分的な角落ちもみられる。

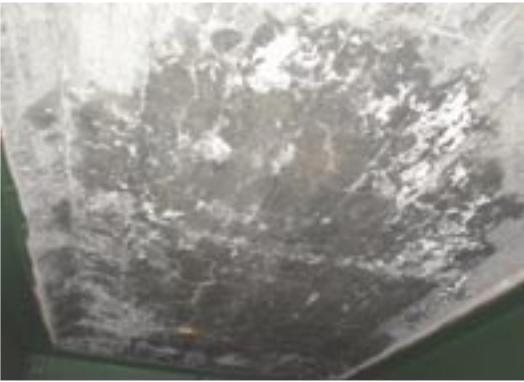
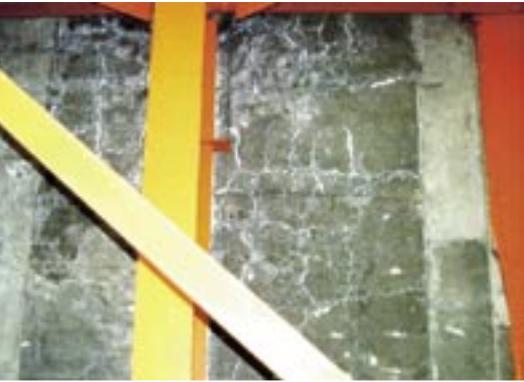
写真番号	7	部材名	床版 (S-Gs-C-Ds)	写真番号	8	部材名	床版 (S-Gs-C-Ds)

備考	ひびわれ間隔0.5m~0.2m程度、格子状に発生。ひびわれ幅0.2mm以上がかなり目立ち部分的な角落ちもみられる。				備考	ひびわれ間隔0.5m~0.2m程度、格子状に発生。ひびわれ幅0.2mm以上がかなり目立ち部分的な角落ちもみられる。

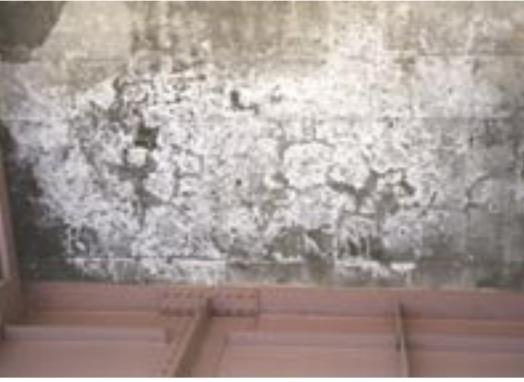
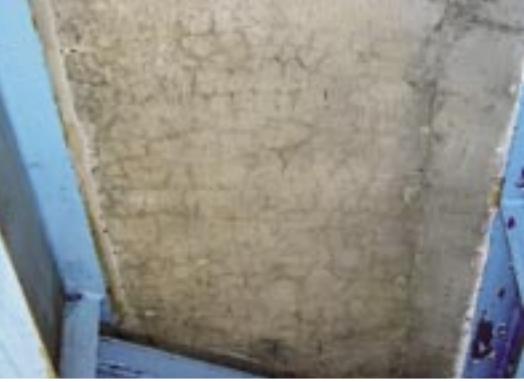
写真番号	9	部材名	床版 (S-Gs-C-Ds)	写真番号	10	部材名	床版 (S-Gs-C-Ds)

備考	ひびわれ間隔0.2m以下、格子状に発生。ひびわれ幅0.2mm以上が目立ち連續的な角落ちが生じている。				備考	ひびわれ間隔0.2m以下、格子状に発生。ひびわれ幅0.2mm以上が目立つ。	
写真番号	11	部材名	床版 (S-Gs-C-Ds)	写真番号	12	部材名	床版 (S-Gs-C-Ds)

e	[ひびわれ間隔と性状] 0.2m以下、格子状に発生。 [ひびわれ幅] 0.2mm以上が目立ち連續的な角落ちが生じている。

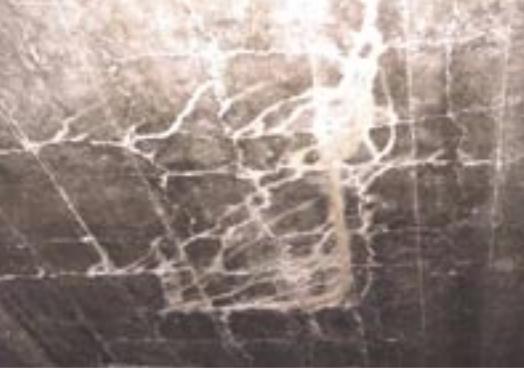
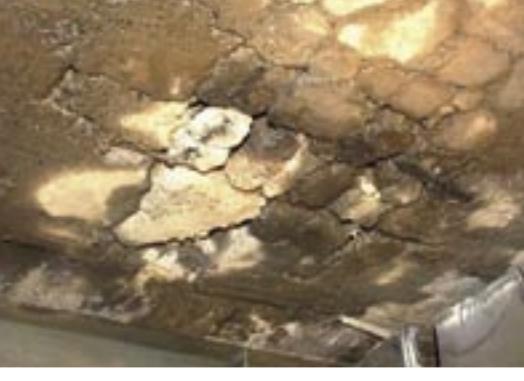
備考	ひびわれ間隔0.2m以下、格子状に発生。ひびわれ幅0.2mm以上が目立ち連續的な角落ちが生じている。				備考	ひびわれ間隔0.2m以下、格子状に発生。ひびわれ幅0.2mm以上が目立ち連續的な角落ちが生じている。

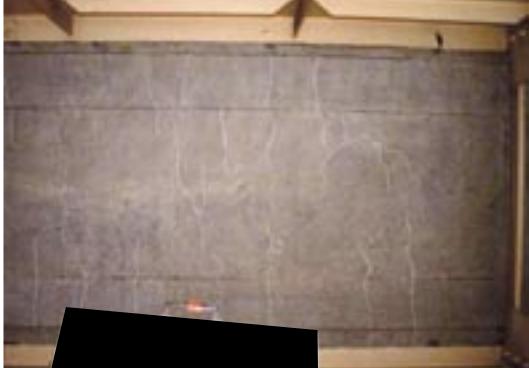
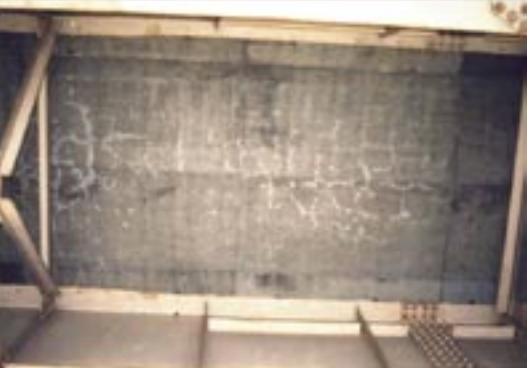
写真番号 1	部材名 床版	(S-Gs-C-Ds)	写真番号 2	部材名 床版	(S-Gs-C-Ds)

備考 ① 床版下面 ② 橋軸直角方向のひびわれがみられる。 ③ ひびわれ幅によって耐久性に影響する場合がある。 <small>(注:ひびわれはショーケでマーキングしてある)</small>	備考 ① 床版下面 ② 格子状のひびわれと遊離石灰がみられる。 ③ 路面から水が進入し湿潤状態になる床版は、ひびわれの拡大や遊離石灰の析出により損傷が進展しやすい。				
写真番号 3	部材名 床版	(S-Gs-C-Ds)	写真番号 4	部材名 床版	(S-Gs-C-Ds)

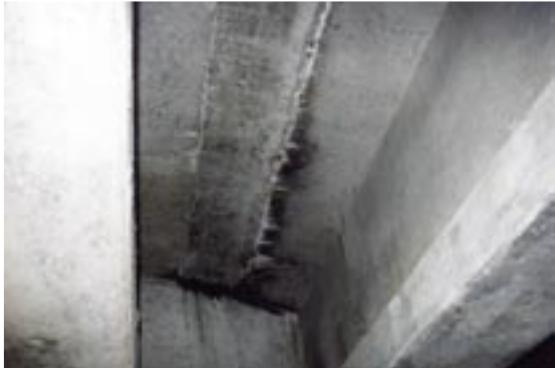
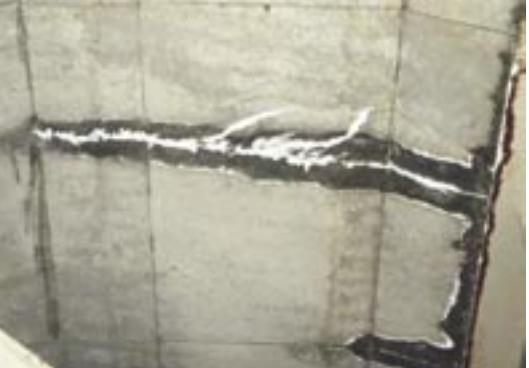
備考 ① PCT桁橋の床版間詰部 ② 間詰の打継目にひびわれと遊離石灰がみられる。 ③ 不適切な施工などによって、一体生じ不具合が生じた間詰の主桁上フランジとの打継目部では、貫通ひびわれや漏水、遊離石灰の析出が生じやすい。	備考 ① 床版下面 ② ひびわれ、漏水、遊離石灰の露出がみられる。 ③ 床版の打継目部は、貫通ひびわれを生じることが多く、また、貫通ひびわれが生じた場合、路面から雨水が浸透し、漏水と鉄筋の腐食を生じる場合がある。				
写真番号 5	部材名 床版	(S-Gs-C-Ds)	写真番号 6	部材名 床版	(S-Gs-C-Ds)

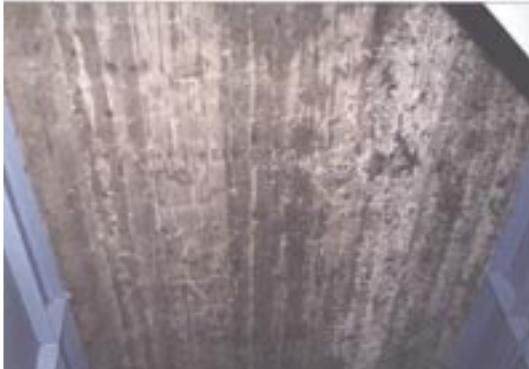
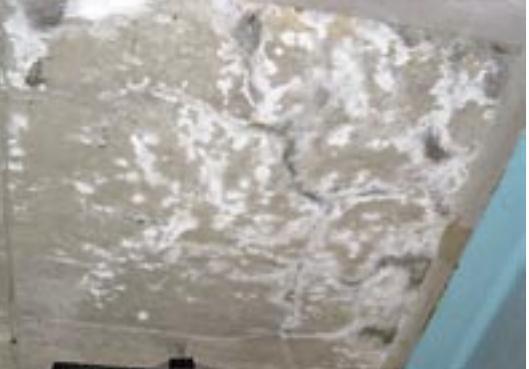
備考 ① 床版下面 ② 格子状のひびわれと遊離石灰の露出がみられる。 ③ 寒冷地で路面排水が床版に浸透する場合には、水の凍結融解の繰り返しや水に含まれた凍結防止剤による塩害によって、急激に劣化が進展する場合がある。	備考 ① 床版下面 ② 伸縮装置と舗装の境界部付近に局部的な格子状のひびわれと遊離石灰の露出がみられる。 ③ 伸縮装置との境界付近の舗装には段差が生じやすく、輪荷重の衝撃の増加による床版の劣化が生じやすい。

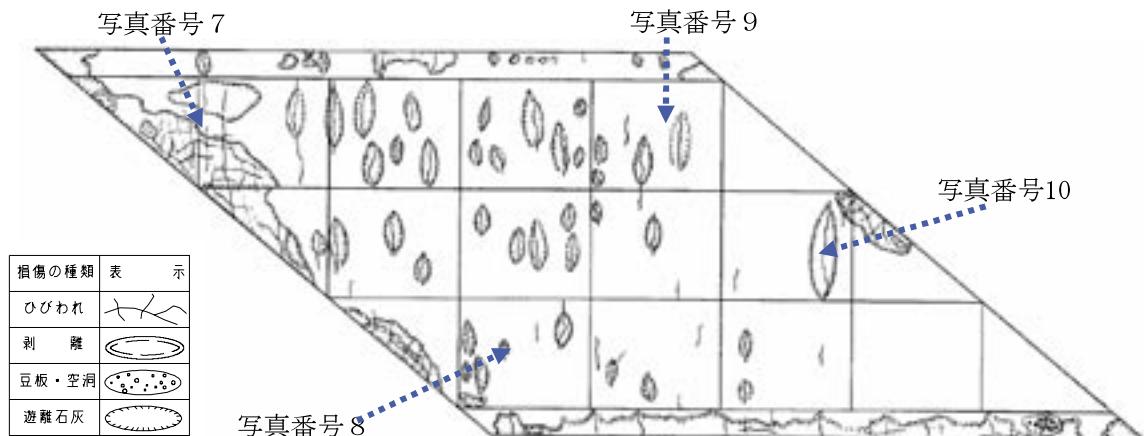
(損傷図: 床版下面)

## コンクリート床版の事例

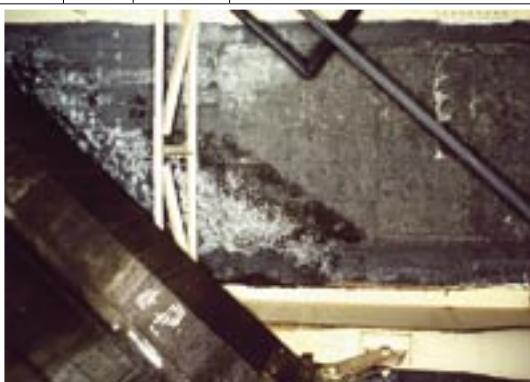
写真番号 7 部材名 床版 (S-Gs-C-Ds)

- ① 床版下面
- ② 遊離石灰を伴う格子状のひびわれがみられる。また、主桁上フランジの床版接点部に腐食がみられる。
- ③ 局部的に著しいひびわれが漏水、遊離石灰を伴ってみられる場合、抜け落ちの危険性が高い場合がある。

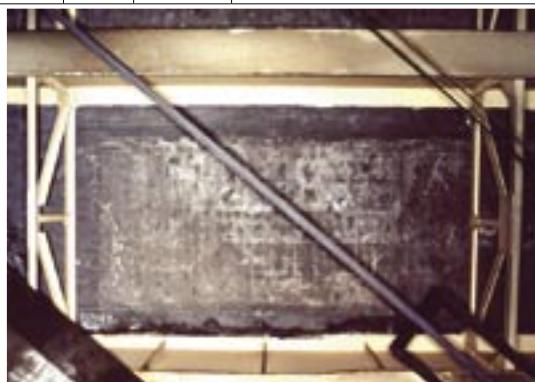
写真番号 8 部材名 床版 (S-Gs-C-Ds)

- ① 床版下面
- ② 遊離石灰を伴う橋軸直角方向のひびわれがみられる。
- ③ ひびわれが軽微であっても、漏水、遊離石灰を伴ってみられる場合、鉄筋が腐食している場合がある。

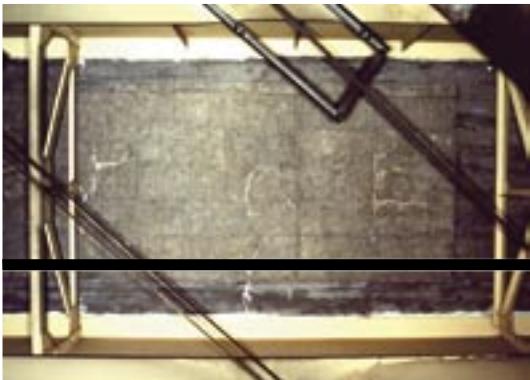
写真番号 9 部材名 床版 (S-Gs-C-Ds)

- ① 床版下面
- ② 遊離石灰を伴う橋軸直角方向のひびわれがみられる。

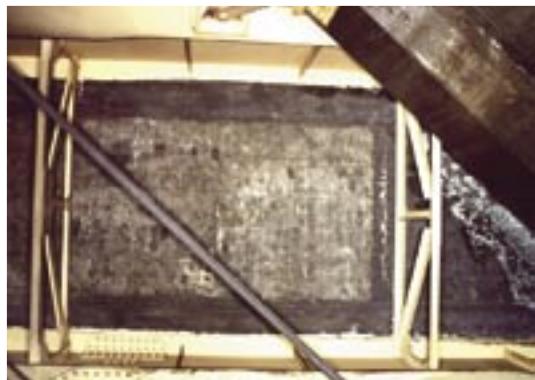
写真番号 10 部材名 床版 (S-Gs-C-Ds)

- ① 床版下面
- ② 遊離石灰を伴う橋軸直角方向のひびわれがみられる。

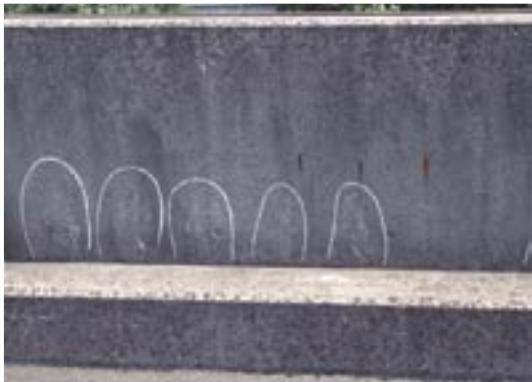
写真-12.1 コンクリートのうきが生じた例  
(注: うきはショーケのマーキング部分である)

- ◆コンクリート部材の表面付近がういた状態となるものをいう。
- ◆コンクリート表面に生じるふくらみなどの変状から目視で判断できない場合にも、打音検査において濁音を生じることで検出できる場合がある。

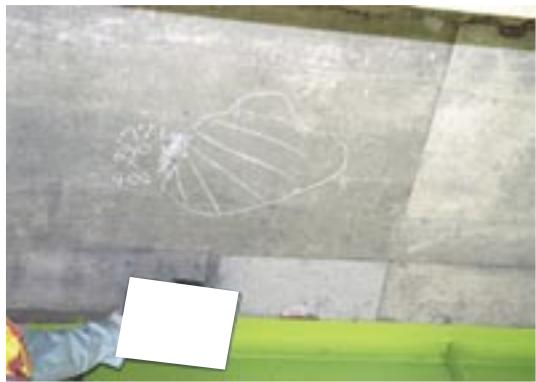
写真-12.3 コンクリートのにうきが生じた例

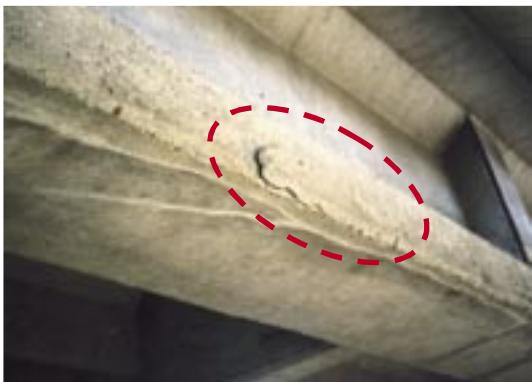
写真-12.4 コンクリートのうきが生じた例

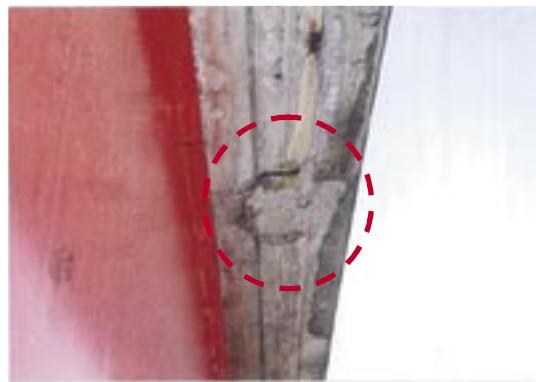
写真-12.5 コンクリートのうきが生じた例

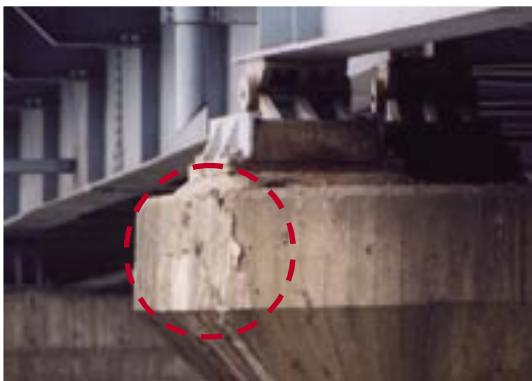
写真-12.6 コンクリートのうきが生じた例

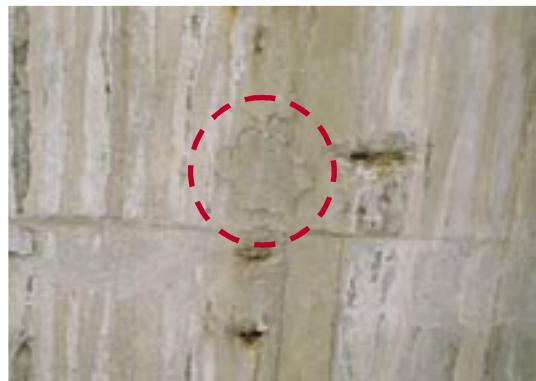
- ◆ ういた部分のコンクリートが剥離した場合には、「剥離・鉄筋露出」として評価する。
- ◆ 床版コンクリートの場合も同様に評価する。

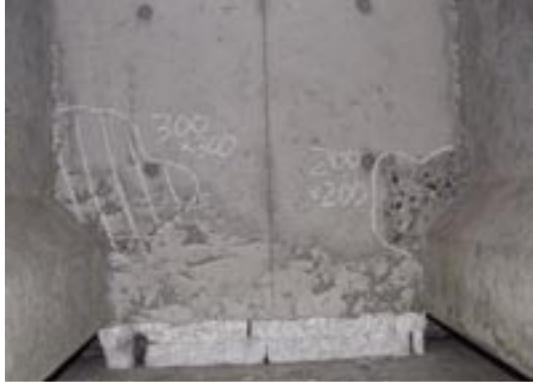
写真-12.7 端横行こうきと剥離が生じた例  
(注: うきはショーケのマーキング部分である)

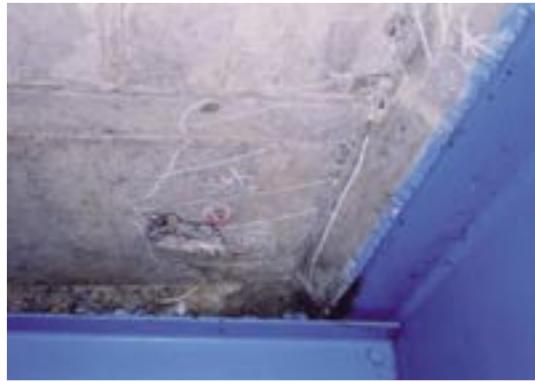
写真-12.8 床版こうきと剥離が生じた例  
(注: うきはショーケのマーキング部分である)

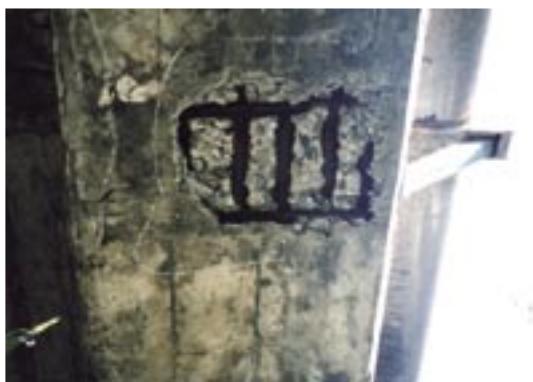
写真-12.9 主柱に剥離・鉄筋露出が生じた例  
(注: うきはショーケのマーキング部分である)

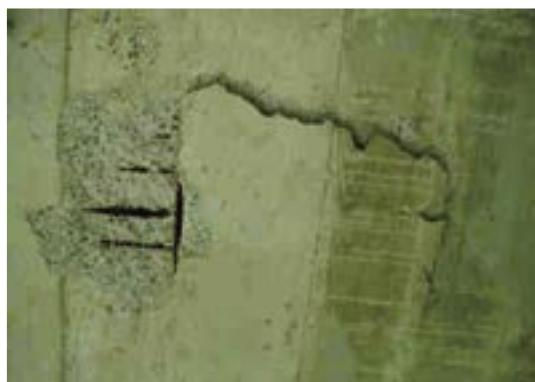
写真-12.10 床版下面にうきと剥離・鉄筋露出が生じた例

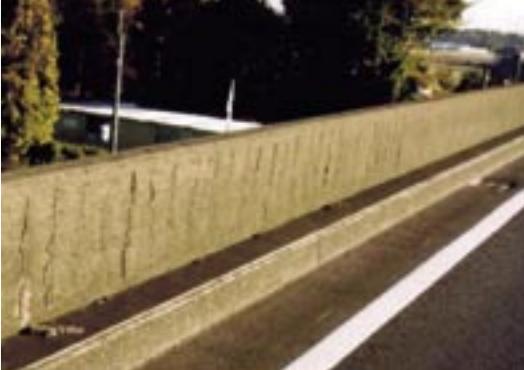
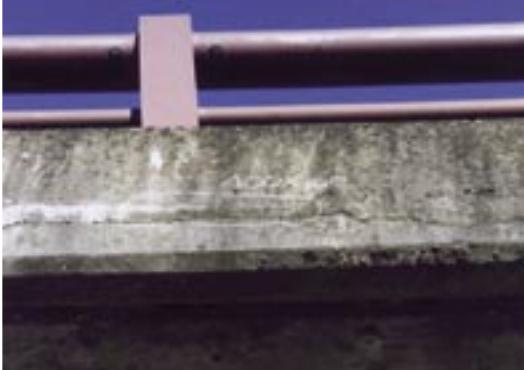
写真番号	1	部材名	防護柵 (R-G-C-Gf)	写真番号	2	部材名	地 覆 (R-F-C-Fg)

備考	① コンクリート製型防護柵 ② コンクリートのうきが連続してみられる。 ③ コンクリート製型防護柵は、かぶり不足が生じやすく、中性化により鉄筋が発錆し、コンクリートにうき、剥離が生じやすい箇所である。 <small>(注: うきはショーケのマーキング部分である)</small>	備考	① 地覆と張出し床版との打継目周辺 ② コンクリートのうきがみられる。 ③ コンクリート片の落下による第三者被害の恐れがある場合には、早急に防止措置を行う必要がある。 <small>(注: うきはショーケのマーキング部分である)</small>				
写真番号	3	部材名	床 版 (S-Gs-C-Ds)	写真番号	4	部材名	床 版 (S-Gs-C-Ds)

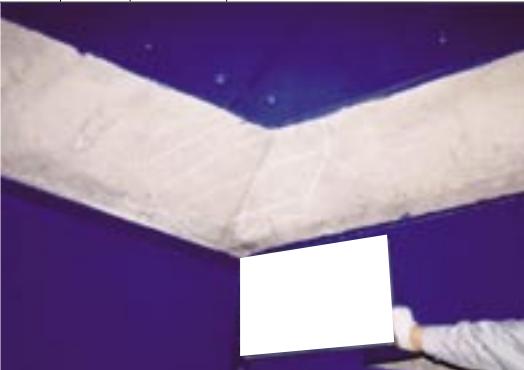
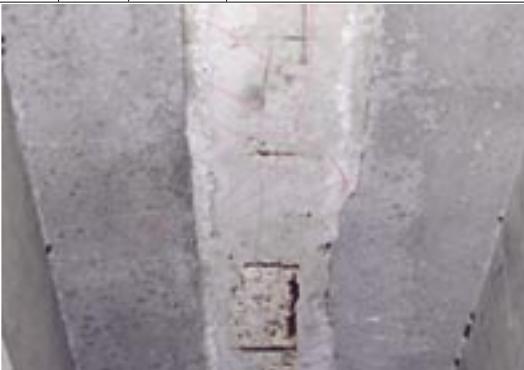
備考	① 床版のணチ部 ② コンクリートのうきがみられる。 ③ 充填不良による空洞や豆板が生じた箇所では、鉄筋が適切に防錆されずに発錆している場合がある。 <small>(注: うきはショーケのマーキング部分である)</small>	備考	① PCT構橋の床版露部 ② コンクリートのうき、剥離・鉄筋露出がみられる。 ③ 材料の不良やかぶり不足が生じた箇所は、耐久性が小さく、他の部位に比べて劣化が進行しやすい。 <small>(注: うきはショーケのマーキング部分である)</small>				
写真番号	5	部材名	床 版 (S-Gs-C-Ds)	写真番号	6	部材名	沓座モルタル (B-Bs-C-Bm)

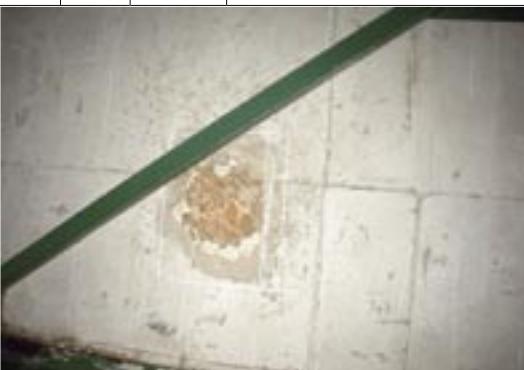
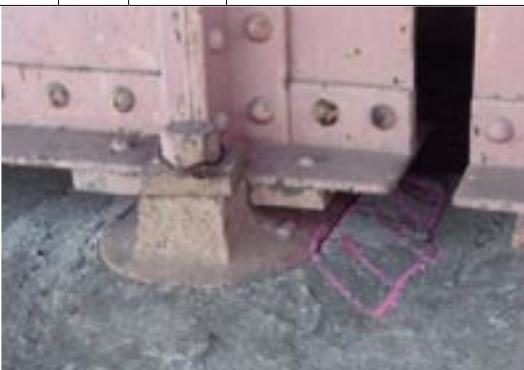
備考	① 床版下面 ② コンクリートにうきと変色がみられる。 ③ 材料の不良やかぶり不足が生じた箇所は、耐久性が小さく、他の部位に比べて劣化が進行しやすい。	備考	① 淀座モルタル ② 淀座モルタルにうきがみられる。 ③ 下沓の腐食や水平力の発生、過大な衝撃力の繰り返しなどによって、沓座モルタルや台座コンクリートが損傷する場合がある。
