天神川水系砂防整備計画検討業務 成果概要書

中国地方整備局 倉吉河川国道事務所

広島地方風化花崗岩地域における土砂災害発生予測手法に関する調査

中国地方整備局 太田川河川事務所

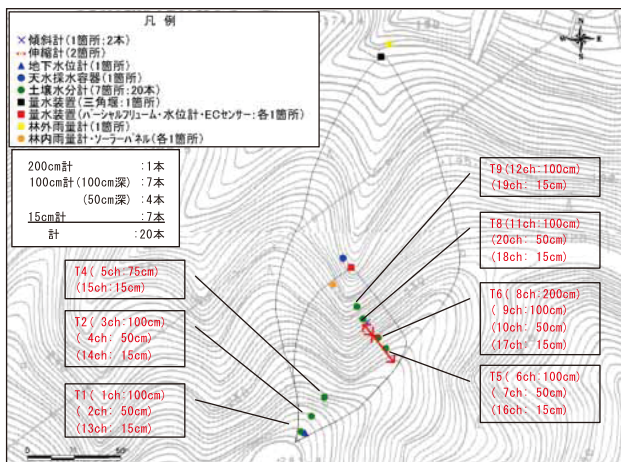
図-3 荒谷地区観測機器配置図

- ・量水堰(各2箇所(谷出口付近・中流部))
- ・土壌水分計(ARA:20本、AID:14本)
- ・地下水位計(各1本)
- ・伸縮計(ARA2箇所)
- ・傾斜計(ARA2本)
- ・林内・林外雨量計(各2箇所)
- ・電気伝導度・水温等(各1箇所)

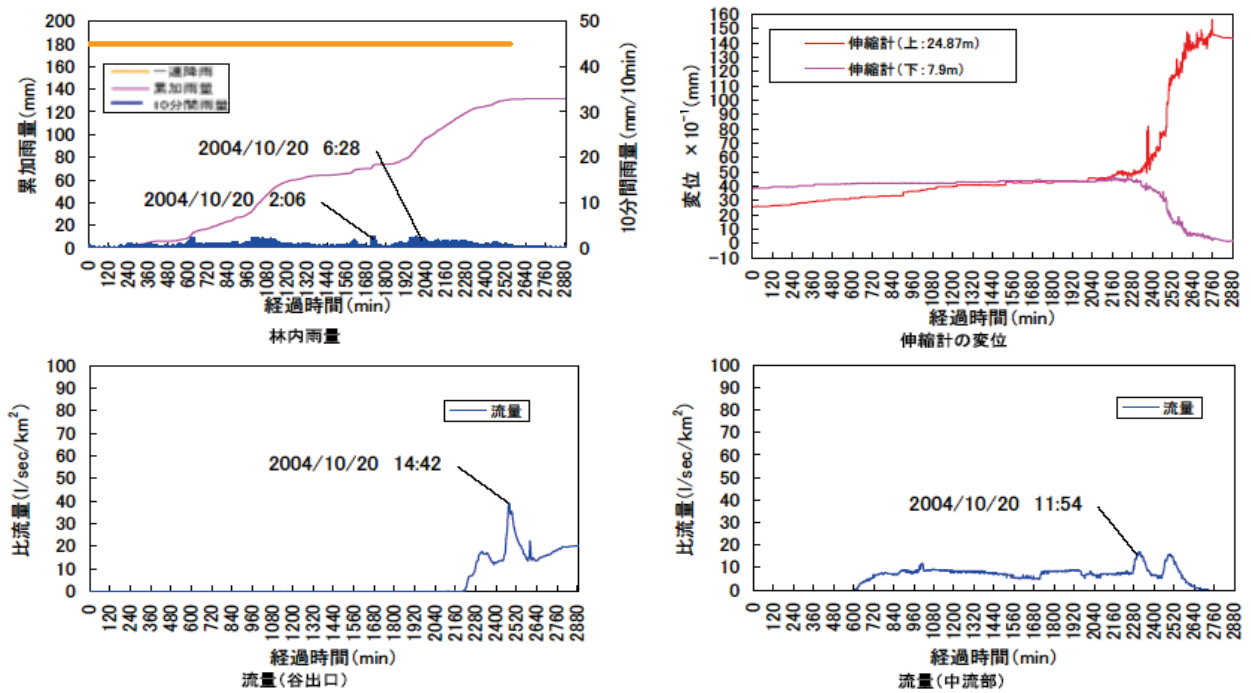
図-5 観測事例 (ARA, 2004年10月18~20日)

ARAでは、2004年4月～2005年1月の間に、ピーク流量が1ℓ/secを超える流出イベントが8回計測された。一方、AIDでは、ピーク流量が1ℓ/secを超える流出イベントが計測されなかった。図-5に、2004年10月18～20日の降雨流出事例のハイトハイドログラフを示す。ほぼ降雨終了後に谷出口および中流部に設置した量水堰の水位が上昇し、それと同時期に伸縮計の値が変化している。
