路線名：一般国道 108 号（鬼首エコロード）

一般国道 108 号 (鬼首エコロード)

路線名：甲子道路（国道 289 号）

路線名：一般国道 169 号（奥瀬道路）

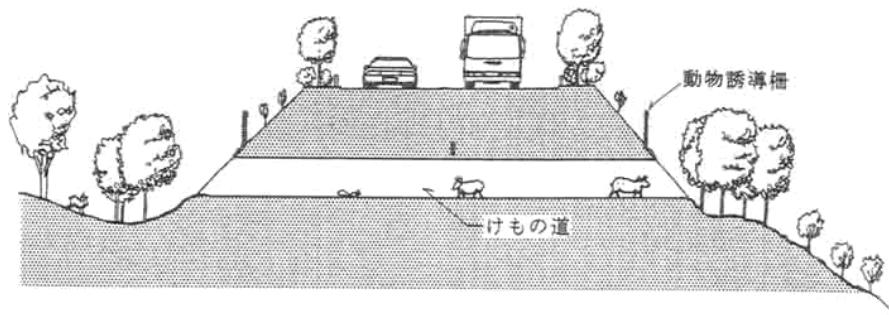
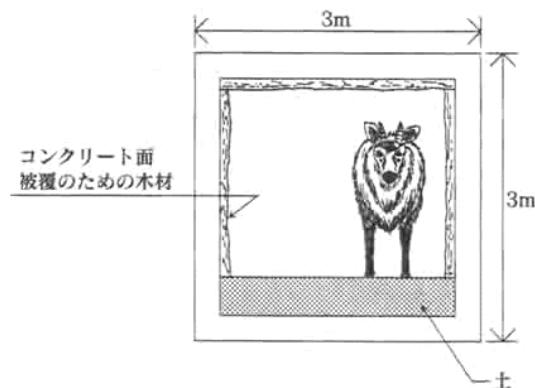
図一事例 1-2 横断路のイメージ

カモシカがよく出現し、1km以上に渡り土工部が連続する区間において、盛土の下を横断するボックスカルバート（3m×3m程度）を設置した（図一事例 1-2～3）。内部は動物が歩く部分については土を敷き、内壁は木材でコンクリート面を覆った。出入口周辺は植樹を行い周囲の林との連続性に配慮した。多雪地であるため、雪で横断路がふさがれないように除雪時に配慮する。

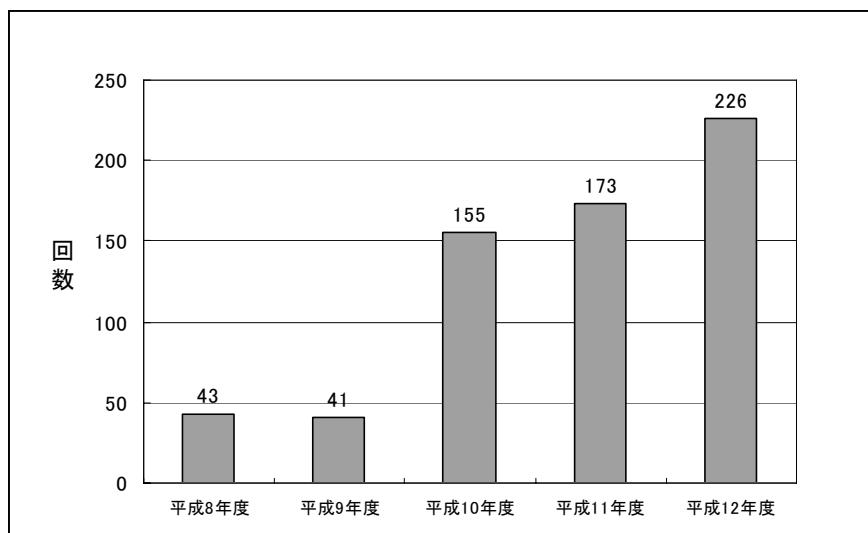
図－事例 1－4 横断路利用回数の変化

平成 8 年～12 年までの 5 年間の調査の結果、平成 9 年度の動物誘導柵設置（図－事例 1－4～6、写真－事例 1－2）以降、動物の横断回数が大幅に増加しており、動物誘導柵の有効性が確認された。平成 9 年度に回数が前年度より減少したのは、8 月から 10 月まで誘導柵設置のため日中作業員が横断路を通行したためと考えられた。また平成 10 年度からノウサギの利用数が増加している。

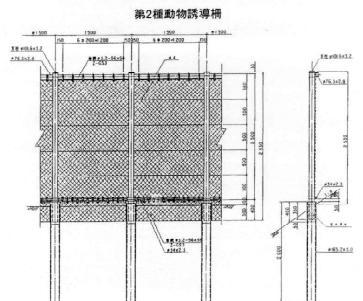
図一事例 1-6 動物誘導柵

部材の亜鉛メッキ仕様

部材	規 格	付 着 量
主要鋼材	JIS H 8641 2種 (HDZ55)	550g/m ² 以上
取付金具類	JIS H 8641 2種 (HDZ55)	350g/m ² 以上
金 網	JIS G 3552 Z-GS3	128g/m ² 以上

部材の材質

部材	規 格	付 着 量
主要鋼材	JIS G3444	STK400
取付金具類	JIS G3101	SS400
金 網	JIS G3547	SWMGS3

※鋼管杭は黒皮品とする。

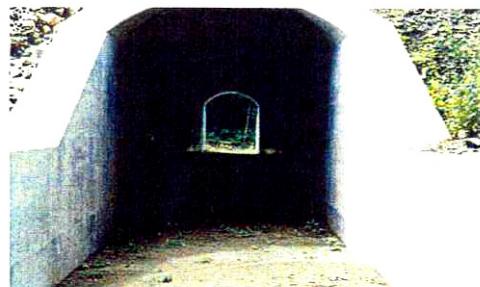
写真-事例2-1 人道ボックス

人道ボックス

馬蹄形 高さ3.8m、幅3m、延長38.44m、下床に厚さ50cmの土を敷設。

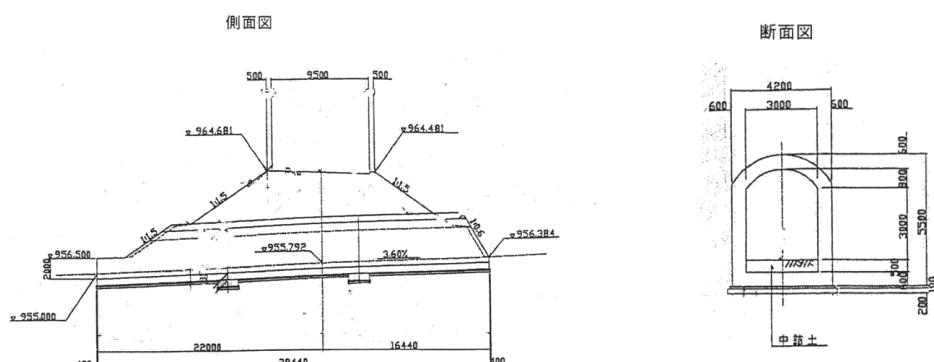
図-事例2-2 人道ボックス断面図

アーチカルバート一般図

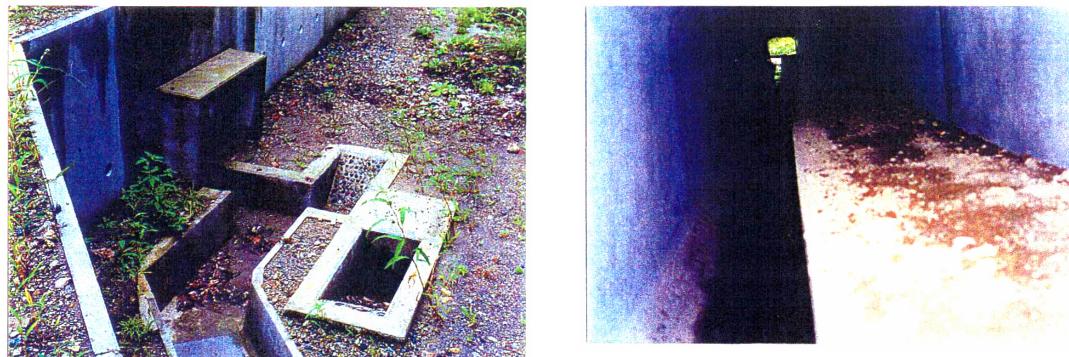
写真－事例 2-2 横断排水ボックスの設置状況（左：入り口、右：内部）

横断排水ボックス

断面 1m × 1m、幅 60 cm、高さ 30~35 cm の犬走りを設置。

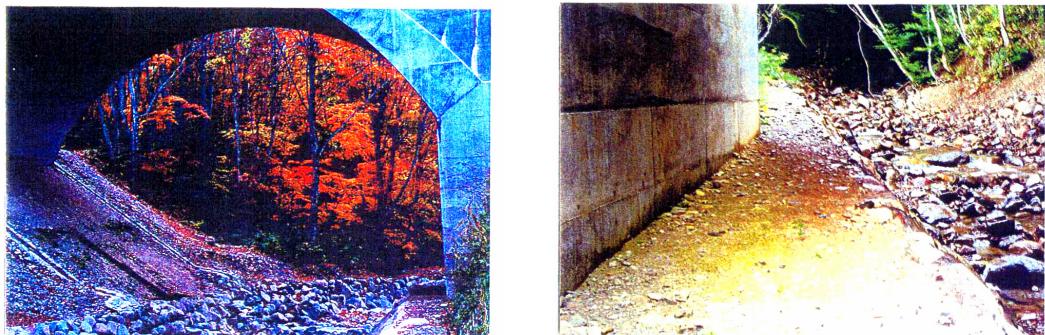
写真一事例 2-3 橋梁下の状況

改変量の少ないアーチ構造を採用し、橋梁下の沢の両岸に幅 1m の通路を設置。

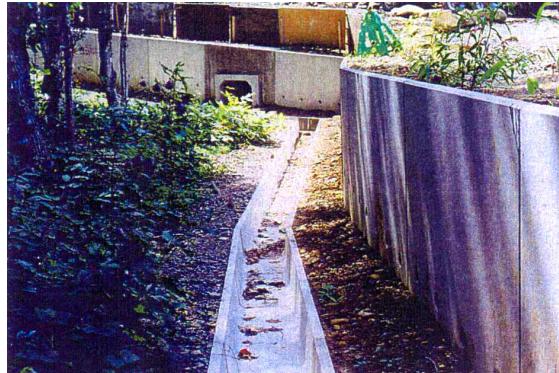
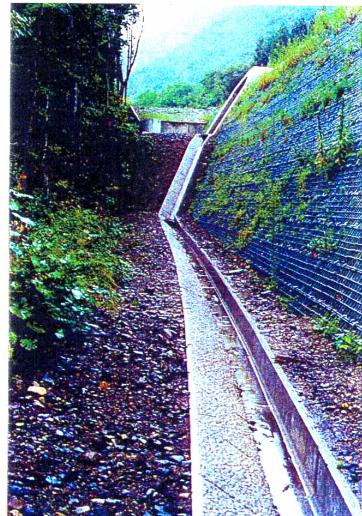
写真－事例 2-4 誘導のための措置（左：プレキャスト L型擁壁、右：補強土壁）

動物を横断施設に誘導するため、高さ 1.5m のプレキャスト L型擁壁と補強土壁を設置した。

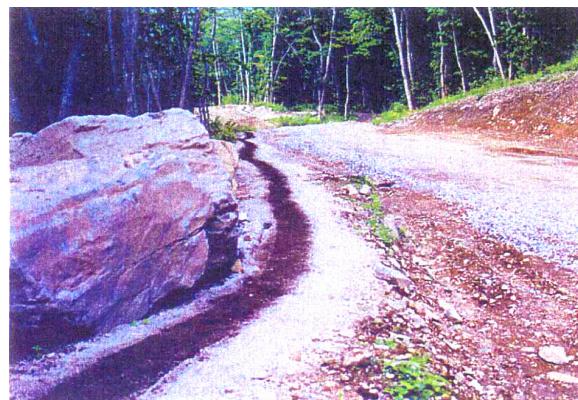
写真一事例 2-6 まき砂（路肩付近に帶状に散布）

設置した横断路の効果を確認するために、利用状況の調査を行った。調査の方法は、まき砂による足跡等の確認及び熱感センサー付カメラやビデオカメラによる撮影とした。

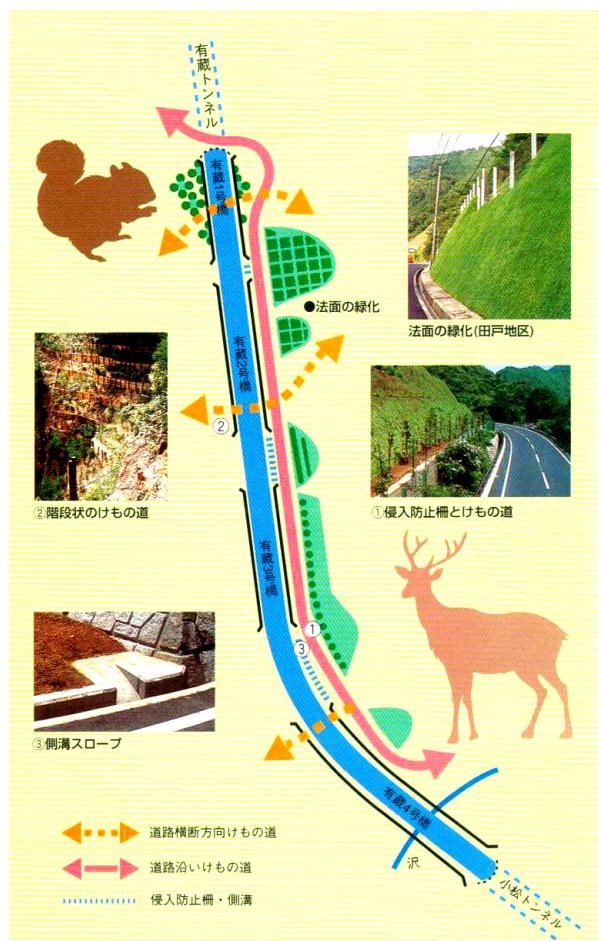
図一事例3-2 保全措置の概要

トンネル坑口の人工地盤

トンネル坑口のコンクリート部を排除し、動物の移動ルートと採餌場を確保する。

トンネル坑口に10~20m程度のシェルターを設置し、道路面への落石を防止するとともに、上面に客土し、ネザサ、ススキ、カансゲ等の草本種を植栽し、シカ等の移動ルートとする。また、雨水を集めた水飲み場も設置する（図一事例3-2～3）。

橋梁下部におけるけもの道の確保

橋梁下部の伐採樹木や放置残土を除去し、メッシュリーリング等を設置し客土を施す。日陰でも生育する低木、地被類等を播種または植栽し環境の復元を図り、間伐材等を利用したけもの道となる通路を整備する。
