## 第5章 亜鉛の排出源の検討

本章では前章までの路面排水の実態調査において、一部の地点において高濃度で検出された亜鉛について、その排出源の検討を行った。

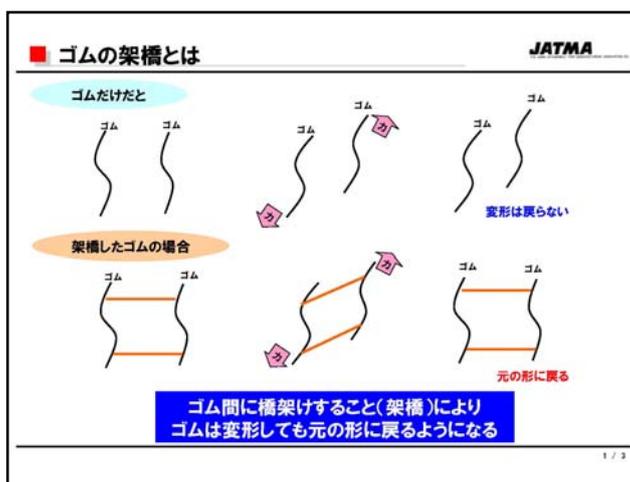
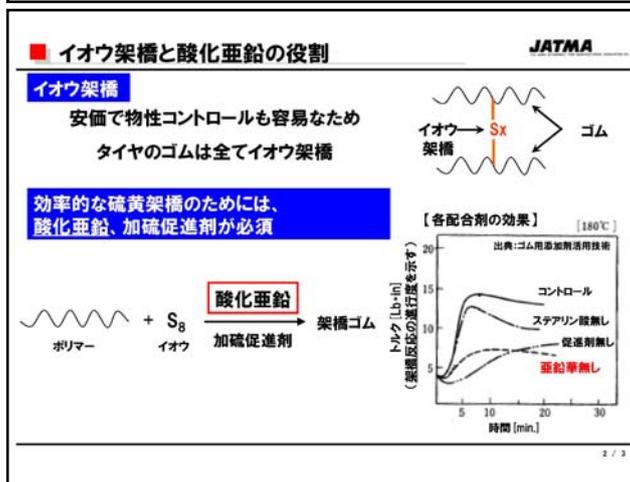
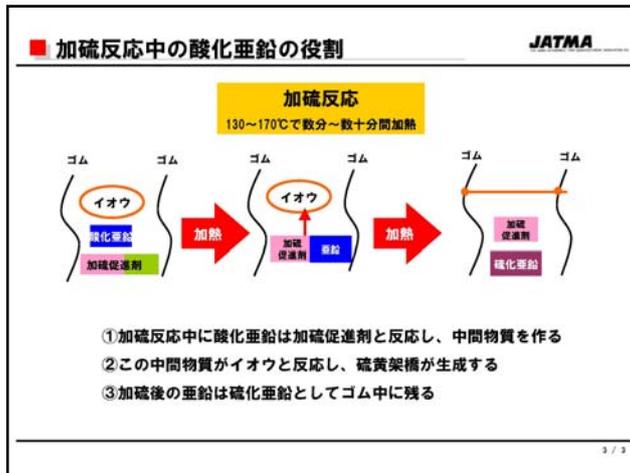
自動車タイヤ製造工程で使用される亜鉛の役割 ((社)日本自動車タイヤ協会資料より)

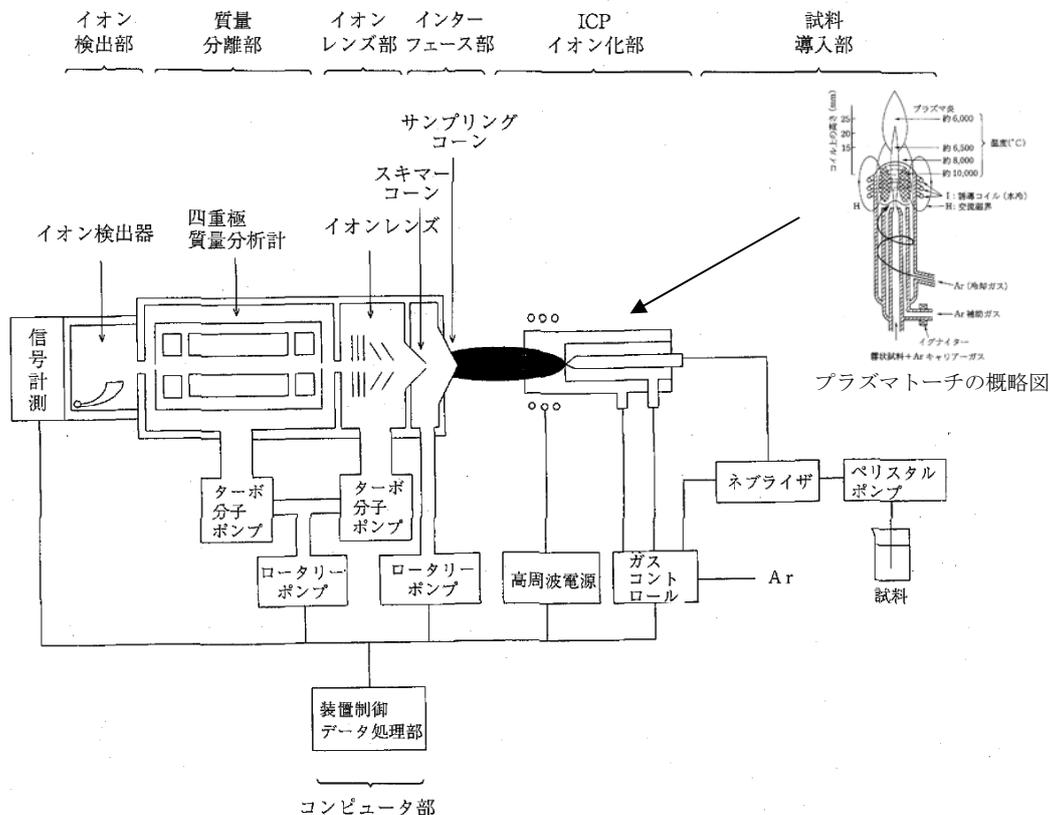
図 5.1 四重極型 ICP/MS 分析装置の概略図<sup>4)</sup>

本調査では、これらの資料を参考とし、四重極型 ICP/MS を用いて亜鉛同位体比の分析を行うこととした。四重極型 ICP/MS の装置構成の概略図を図-5.1 に示す。

ICP/MS 法は、プラズマ (ICP) をイオン化源として試料を高温でイオン化し、発光した光とイオンを分離して、イオンのみを質量ごとに分けて検出する分析方法である。イオンを質量ごとに検出できるので、亜鉛の同位体である、 $^{64}\text{Zn}$ 、 $^{66}\text{Zn}$ 、 $^{67}\text{Zn}$ 、 $^{68}\text{Zn}$  がそれぞれに測定可能となる。

a. 分析装置

ICP/MS 質量分析装置

サーモフィッシャーサイエンティフィック社製 X-7 四重極型質量分析計

測定質量数範囲 2~255 (m/z)

コリジョンセル方式 (スペクトル干渉の低減を図る方法として採用)

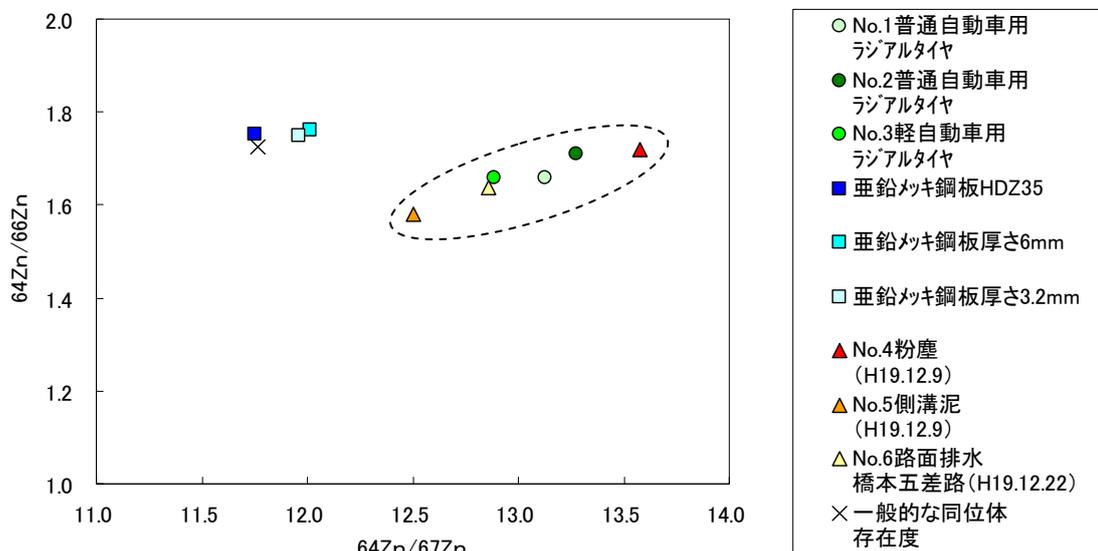
図 5.2 各試料の  $^{64}\text{Zn}/^{67}\text{Zn}$  と  $^{64}\text{Zn}/^{66}\text{Zn}$  の関係

同位対比の相関関係を見ると、亜鉛メッキ鋼板と一般的な同位体の存在度は、他の試料と異なる傾向が見られた。例として、 $^{64}\text{Zn}/^{67}\text{Zn}$  と  $^{64}\text{Zn}/^{66}\text{Zn}$  及び  $^{66}\text{Zn}/^{68}\text{Zn}$  と  $^{67}\text{Zn}/^{68}\text{Zn}$  の関係をグラフに示すと、図 5.2 及び図 5.3 のようになる。

個別の試料に含まれている亜鉛の起源が同一であれば、同じ同位体組成を持つので、その相関はほぼ同じ位置にプロットされることが予想される。

今回の調査結果では、試料間のプロット位置はややばらついているが、今回測定したタイヤと路面試料の同位体比と、図 5.2、図 5.3で示した一般的に言われる亜鉛同位体存在度を用いた同位体比とは異なる傾向が見られるた。また、タイヤと路面試料の同位体比はやや類似していることに対して亜鉛メッキと路面試料の同位体比とは異なる傾向が見られることが示された。調査回数が少ないこともあり、同一試料間のばらつきなどは考慮できないが、路面試料中の亜鉛の起源のひとつとしてタイヤの可能性が推定された。

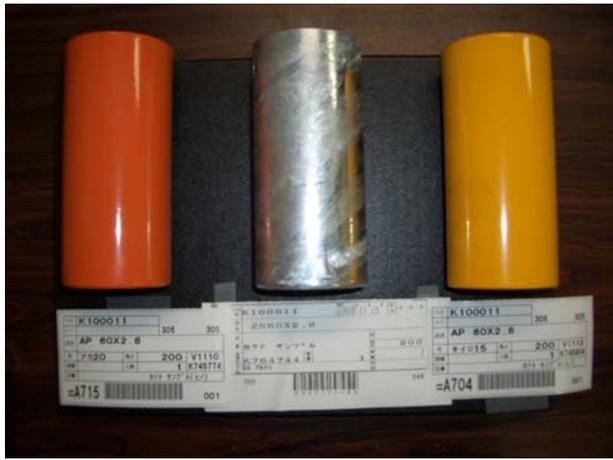
図 5.4 道路標識柱

(左 ; 赤塗装、中央 ; 亜鉛メッキ、右 ; 黄塗装)

製品種別	サンプル	亜鉛・鉛の含有について	備考
		(ヒアリング結果)	
道路標識柱	表面塗装あり(黄)	母材の鋼材表面に亜鉛メッキ、その上に黄塗装。	
	表面塗装あり(赤)	母材の鋼材表面に亜鉛メッキ、その上に赤塗装。	
	表面塗装なし	鋼材表面に亜鉛メッキ。	
路面表示材	1種(黄)	黄鉛を含有。	塗布されている鋼板に亜鉛が用いられているため、亜鉛の分析は行わない。
	1種(白)	近年、亜鉛は使用されていない。	
	2種(黄)	黄鉛を含有。	
	2種(白)	近年、亜鉛は使用されていない。	
	3種(黄)	黄鉛を含有。	
	3種(白)	近年、亜鉛は使用されていない。	
ガードレール	表面塗装あり(白)	母材の鋼材表面に亜鉛メッキ、その上に白塗装。一般道で使用されることが多い。	
	表面塗装なし	鋼材表面に亜鉛メッキ。高速道路で多く使用。	
路面排水管	亜鉛メッキ鋼管(SGP)	鋼材表面に亜鉛メッキ。

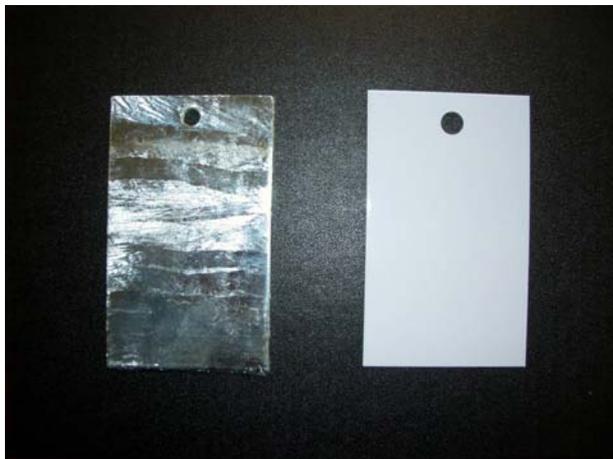
図 5.5 ガードレール

(左 ; 亜鉛メッキ、右 ; 白塗装)

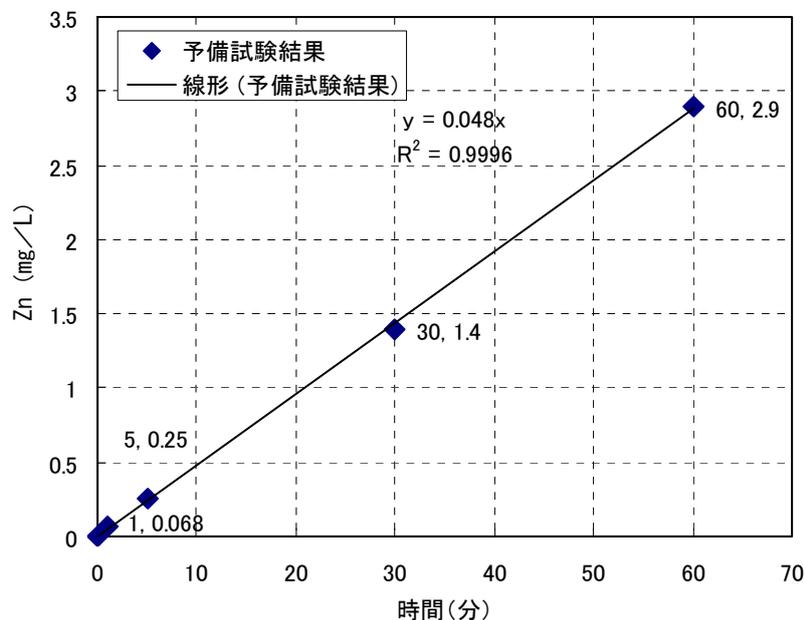
図 5.8 ガードレールサンプル(亜鉛メッキ、表面塗装無し)を用いた予備試験結果

事前にガードレール(表面塗装無し)のサンプルを用いて予備試験を実施した(浸漬水のpH3.5に調整)。その結果、浸漬後5分の亜鉛濃度が0.25mg/Lとなった(現地調査で多く検出されたオーダー)。その後も浸漬時間に応じて、直線的に濃度増加が認められたが、本試験では雨水と製品との接触時間は5分程度と想定し、試験条件とした。

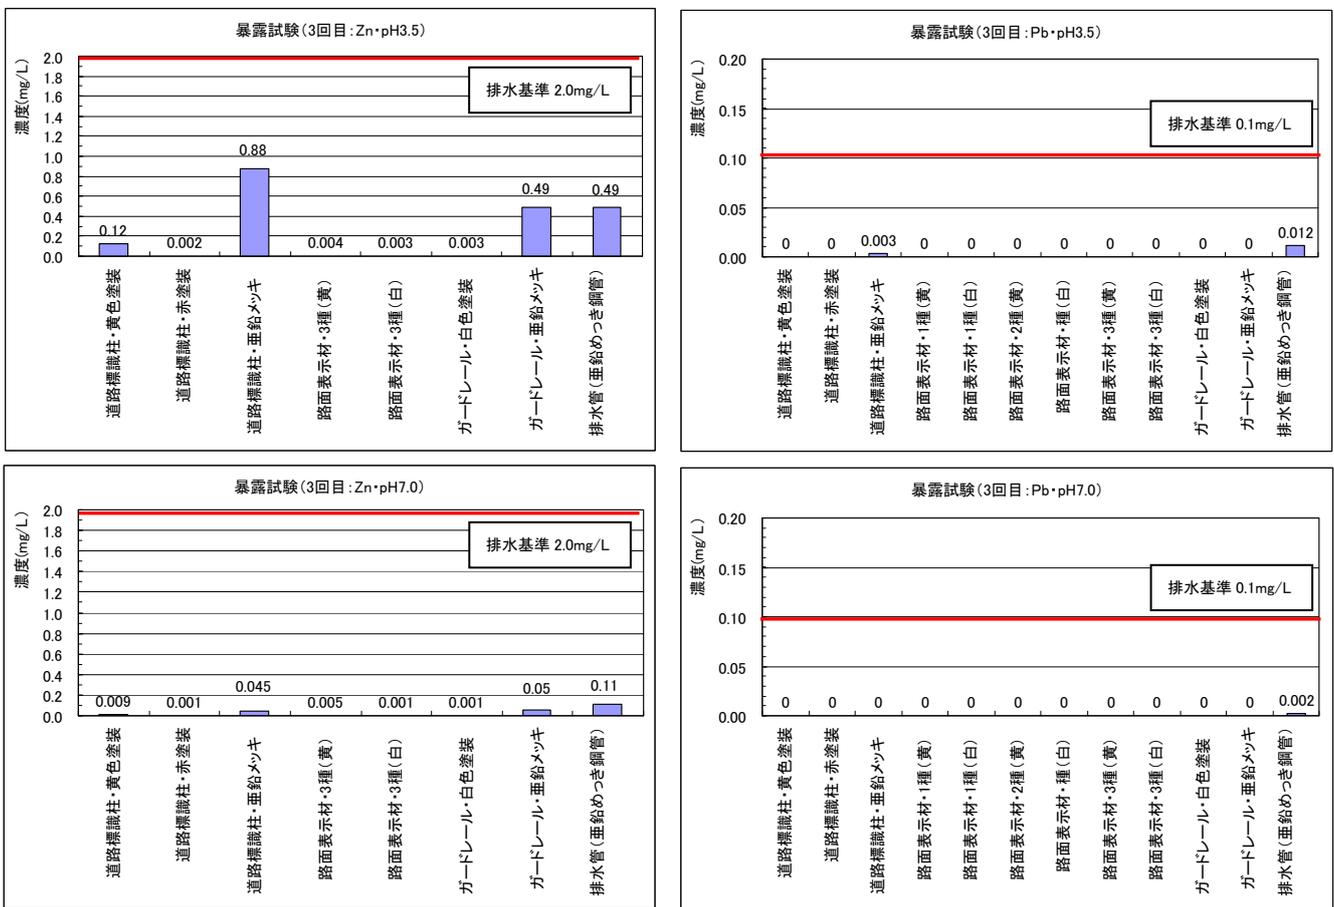
図 5.9 道路製品の曝露試験結果 (左; 亜鉛 右; 鉛)

- 道路施設の曝露試験の結果、Pbについては排水管から、Znについてはすべての製品から検出された。また pH3.5 と pH7.0 の検出結果を比較すると、pH3.5 の方が高濃度の値となっており、路面排水中の Zn については酸性雨による道路施設からの溶出の影響が示された。
- 特に表面塗装がなされていない亜鉛メッキの道路施設（道路標識柱やガードレール）や排水管（亜鉛メッキ鋼管）からは、pH3.5 で 0.49~0.85mg/L の濃度の Zn が溶出しており、No. 3 相模原市地区については雨水中の Zn の 10 倍程度、No. 18 江戸川区地区については雨水中の Zn と同様の濃度となっている（表 4.13 Zn 平均値と比較）。つまり、道路上にこれらの道路施設が存在する場合には、路面排水中の Zn に大きな影響を及ぼすと推察される。  
 なお、pH7.0 の場合は 0.045~0.16mg/L と 1/5~1/10 程度であり、酸性雨との関わりも大きいことが示された。

Pbについては、排水管（亜鉛メッキ鋼管）から0.012~0.085mg/Lであった。その他の製品からは、ほぼ鉛は検出されなかった。

亜鉛については道路標識柱、ガードレール、排水管とも亜鉛メッキ（表面塗装無し）から検出された。

鉛は、排水管から0.002mg/Lの濃度で検出されたが、他の製品からは検出されなかった。また、pH3.5と比較した場合、その濃度は1/10程度である。

亜鉛は、全ての製品から検出された。

亜鉛について、pH3.5の場合と比較すると1/5程度の濃度となっており、pHが低いほど溶出しやすくなる傾向がある。
