1.1 目的

本手引きは、街路樹の倒伏等による危険性を事前に把握するための調査手法とその評価手法、並びにそれに基づく改善的処置の考え方を示すことにより、街路樹の健全な生育と、道路交通を確保することを目的とする。

1.2 適用範囲

1.3 街路樹の倒伏対策のフロー

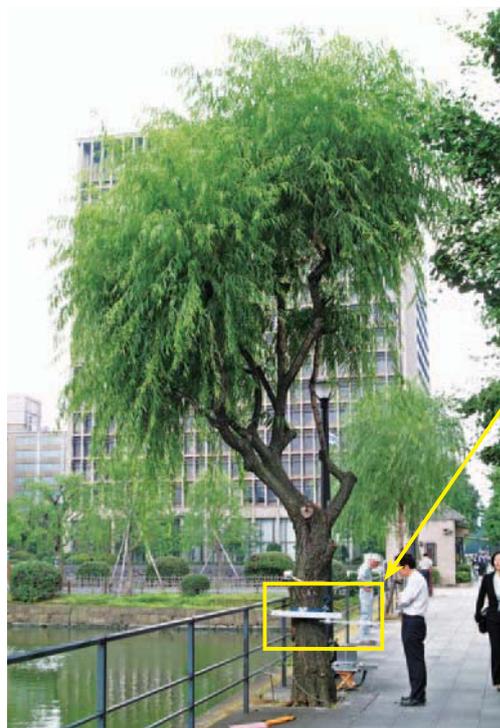
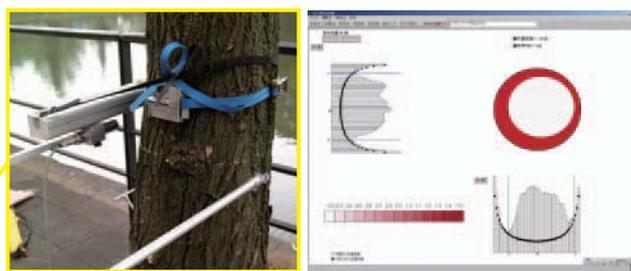
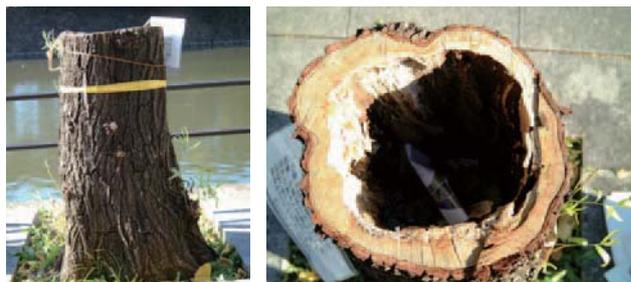
写真-1.1 外観からは判断できない危険な街路樹

外観からは生育良好と判断できるシダレヤナギ

樹幹部における木槌の打診により異常音が確認されたため実施したγ線腐朽診断機による腐朽診断の結果、予測腐朽割合は59%

危険と判断されたため伐採された断面の実腐朽割合は63%

倒伏（根返り、幹折れ）や枝折れする樹木の多くは、樹体が被害の発生前に、損傷や衰退、腐朽等により障害を受けている樹木であることが多い。したがって、このような障害を事前に把握し、適切な改善的処置を行うことが出来れば、倒伏等の発生可能性を低くすると同時に、樹木の健全な生育を確保することができる（写真-1.1）。

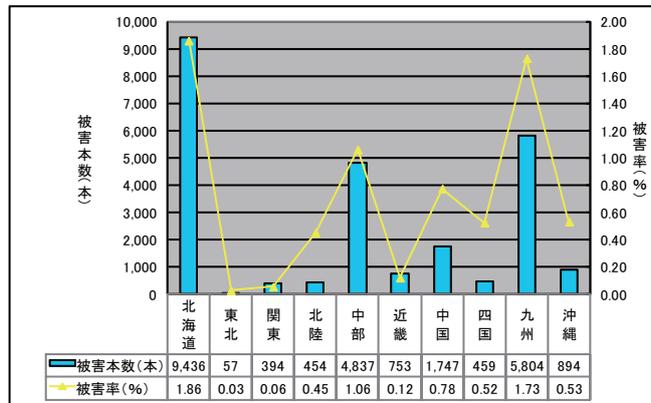
<地域別の被害状況>

この年の台風による街路樹の倒伏等の被害は、国、都道府県、政令指定都市が管理する道路において24,835本となった(記録が残されている本数のみ)。特に、台風18号(沖縄、九州、中国、北海道を通過)における被害本数は14,581本と最も多く、なかでも北海道では9,436本の被害が発生した。北海道は台風18号のみの被害であったが、平成16年における地域別被害では最多となった。

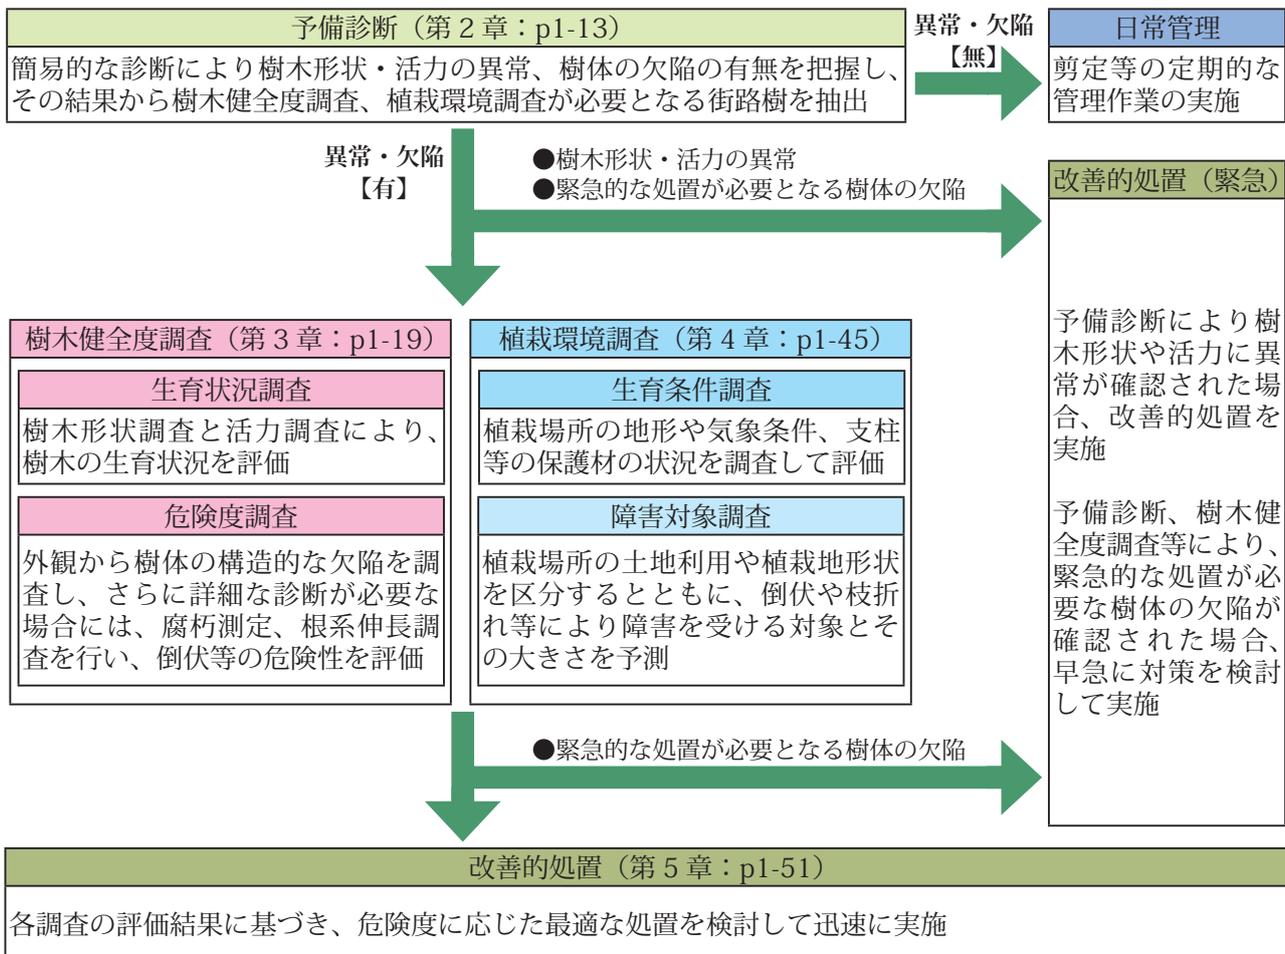
図-1.1 街路樹の倒伏対策のフロー

街路樹の倒伏対策は、予備診断により抽出した調査対象街路樹に対して樹木健全度調査等を実施し、その結果から生育条件や障害対象を考慮した上で危険度を評価し、その評価に基づいて改善的処置を検討・実施するものである。

さらに、台風等により発生した倒伏や枝折れについては、発生後に可能な範囲でその発生要因の検証調査を速やかに行い、今後の危険度診断技術の向上に役立つ資料として蓄積する。

街路樹の倒伏対策のフローを図-1.1に示す。

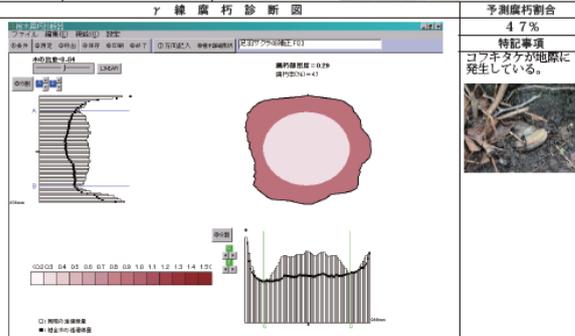
γ線腐朽診断図

予測腐朽割合 4.7%

特記事項
コアキタケが地際発生している。

備考
地上20cm高さ（コアキタケ発生部）の診断において、4.7%の大きさの腐朽が検出された。すぐに倒伏する危険性は高くないが、樹冠を縮小して風圧を低減させる必要がある。また、今後の腐朽部の状況を追跡診断していく必要がある。

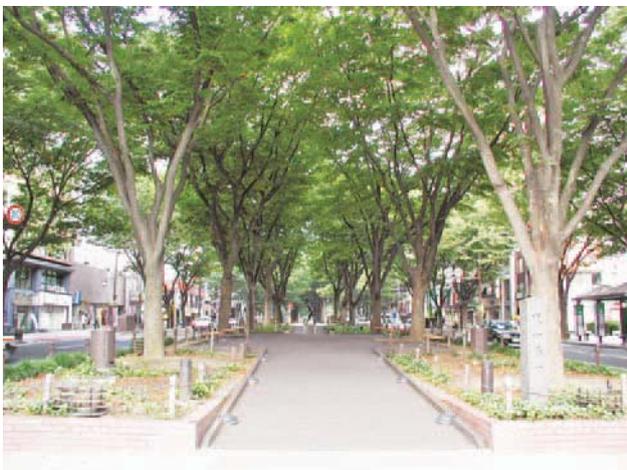
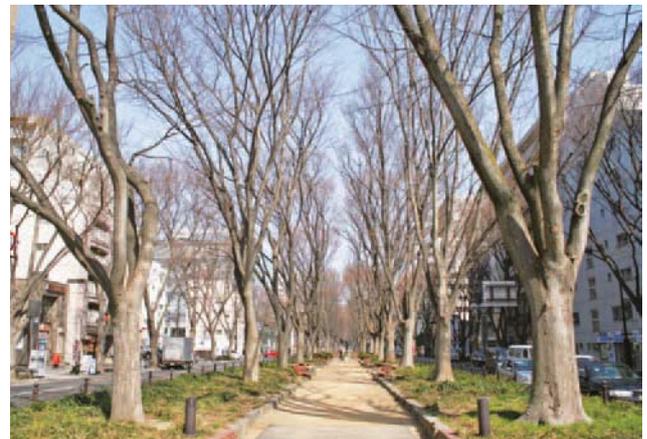
写真-1.3 街路樹の着葉時期と落葉時期

危険度調査においては、幹や大枝等の腐朽や傷、亀裂等により構造的な欠陥を確認するため、なるべく幹や大枝を地上から見通せる落葉時期が望ましい。なお、木材腐朽病については、その子実体を確認することが容易な梅雨時期から秋季が適している。

樹木健全度調査は、生育状況調査と危険度調査に分かれるが、各調査においては把握する内容が異なるものが多いことから、樹木の状態にあわせた適切な時期に行う必要がある（写真-1.3）。
