第2編

地域生態系の保全に配慮したのり面緑化工の施工事例

1. 施工事例地の位置図	2- 1
2. 都道府県別の事例地一覧表	2- 2
3. 気象条件・施工経過年別の事例地一覧表	2- 3
4. 表土採取樹林地別・施工経過年別の事例地一覧表	2- 4
5. 施工事例	
表土利用工	2- 5
自然侵入促進工	2-45
地域性種苗利用工	2-59

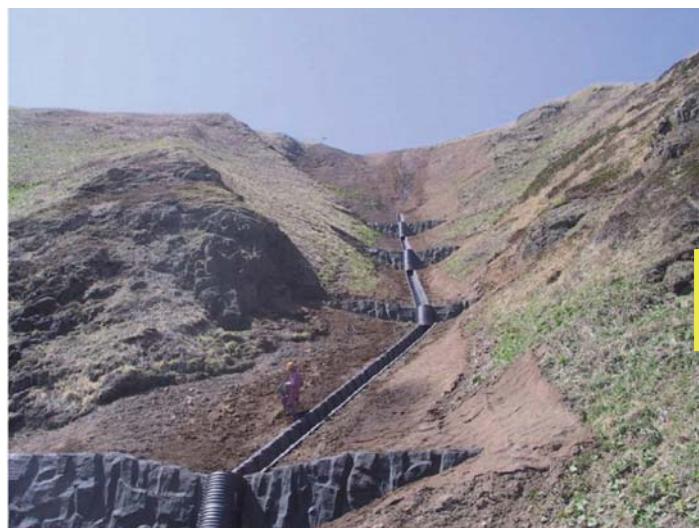
平成 16 年 6 月

<のり面地山の状態>

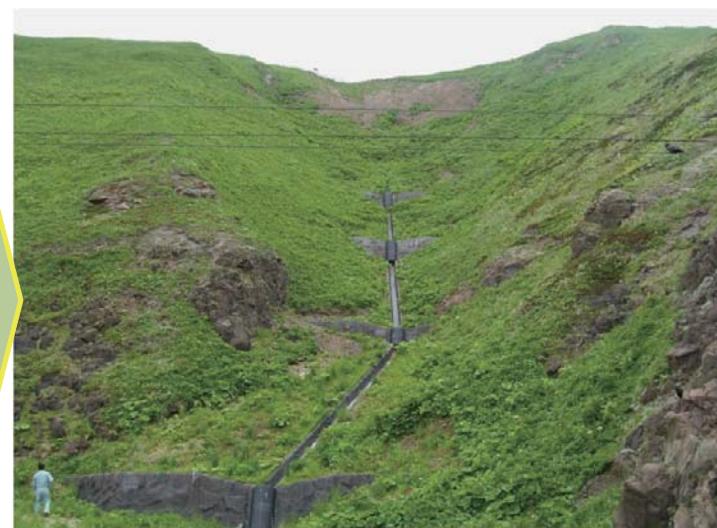
平成 18 年 9 月

標 高	約 50m
方 位	NE
切／盛区分	自然斜面
日 照 条 件	陽
傾 斜	1:0.8 ~ 1.5 (約 51 ~ 34 度)
の り 長	不明
線 形	谷型

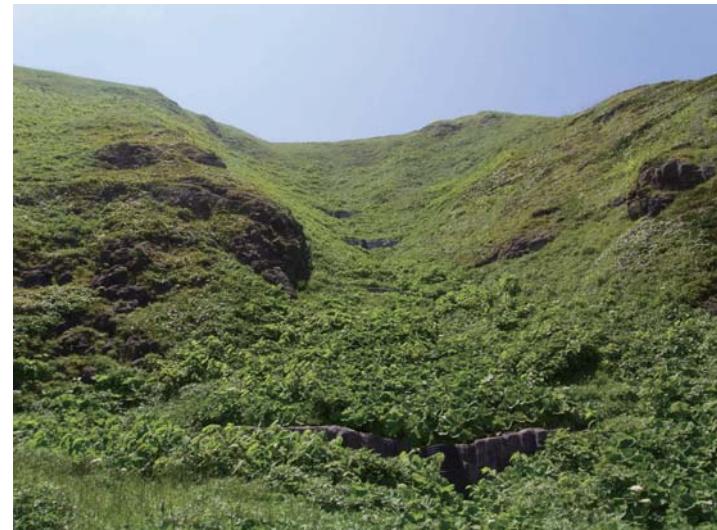
平成 23 年 6 月

のり面植生	<ul style="list-style-type: none"> 表土を利用した施工で、礼文島の特徴である草原の表土を利用している。施工から 7 年を経て、周辺と同様に多くの草本種が生育する草原となっていた。 木本植物の定着はほとんどみられず、周辺の草原と調和した草原植生となっている。 アキタブキやエゾニユウ、オオイタドリ、オオシモツケソウ等の植被率が高かった。
周辺状況	<ul style="list-style-type: none"> 礼文島の植生の特徴である草原が広がっている。施工地は海岸沿いにあり、周辺に森林はほとんどない。

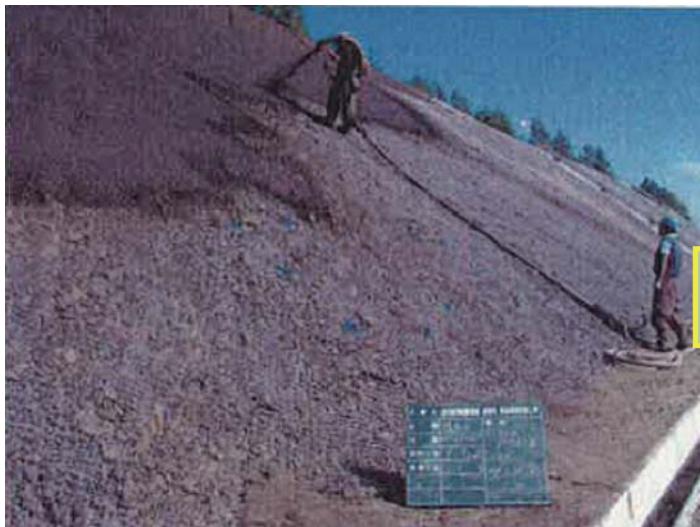
平成 19 年

<のり面地山の状態>

標 高	約 450m
方 位	S32° E
切／盛区分	切土のり面
日 照 条 件	陽
傾 斜	1:1.3 (約 38 度)
の り 長	9m
線 形	直線部

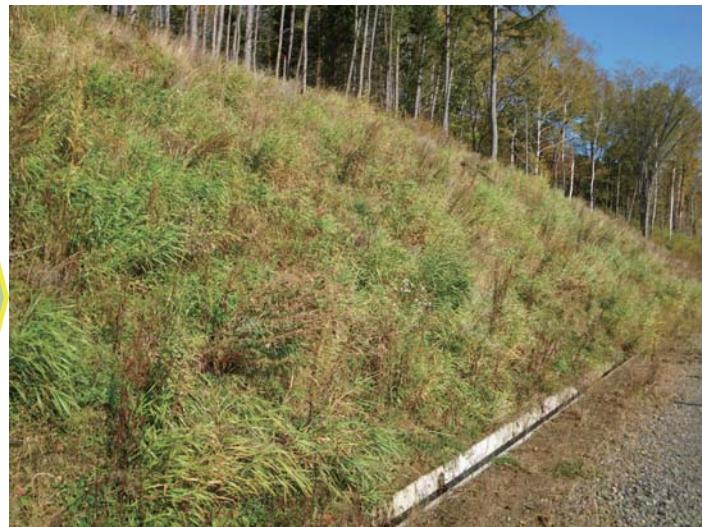
平成 21 年 10 月

<植生の状況>

のり面植生	<ul style="list-style-type: none"> 表土を利用した施工で、施工からほぼ 2 年後の状態で植生が繁茂していた。 のり面植生は草地となっており、概ね高さ 1m 前後の第 1 層と高さ 50cm 前後の第 2 层に分けられた。 草本第 1 层ではクサヨシやオオヨモギが、草本第 2 层ではシロツメクサやイヌビエが優占していた。 木本植物では、ハルニレやエゾノキヌヤナギの実生を少数確認した。
-------	---

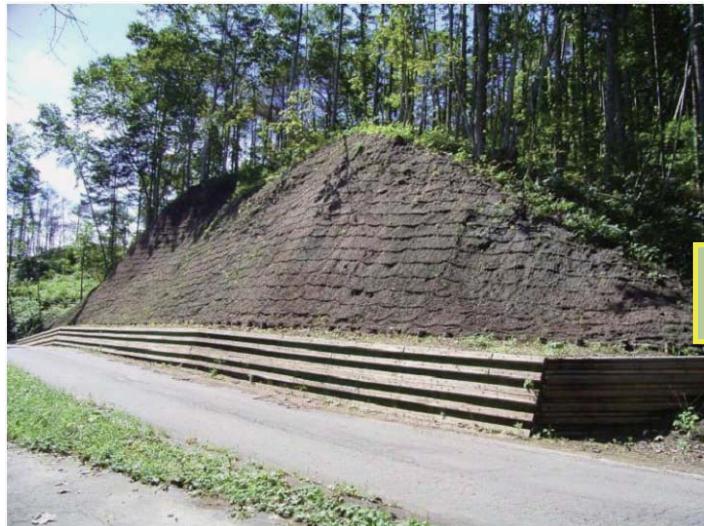
平成 18 年 9 月

<のり面地山の状態>

標 高	約 40m
方 位	W
切／盛区分	切土のり面
日 照 条 件	陽
傾 斜	1:1.0 (45 度)
の り 長	8m
線 形	直線

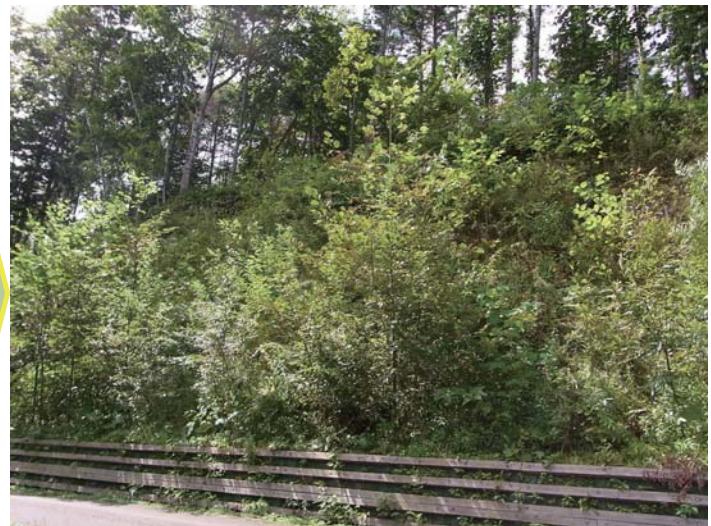
平成 22 年 9 月

- 表土を利用した施工で、周辺と調和した落葉広葉樹の森林になってきている。
- バッコヤナギやヤマハンノキ、ウダイカシバなどの木本が多く、草本ではヨモギやコウゾリナ、ヌカキビなどが生育している。

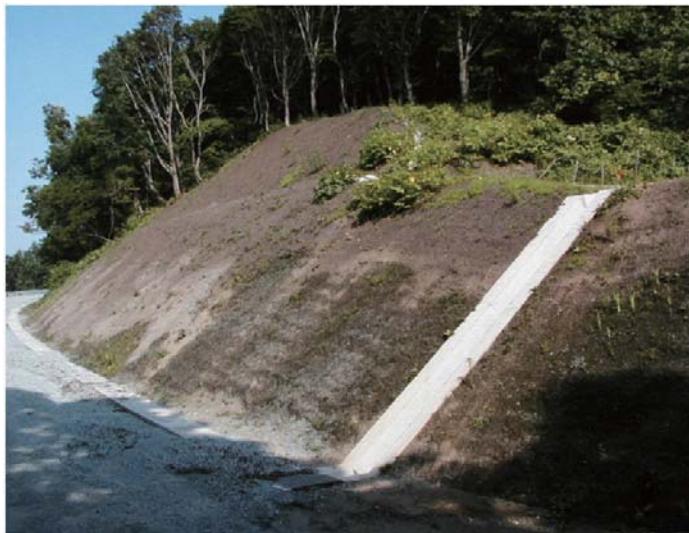
平成 16 年 7 月

<のり面地山の状態>

標 高	約 200m
方 位	N5° W
切／盛区分	切土のり面
日 照 条 件	陽
傾 斜 斜	1:1.2 (約 40 度)
の り 長	下段 11 m
線 形	曲線部分

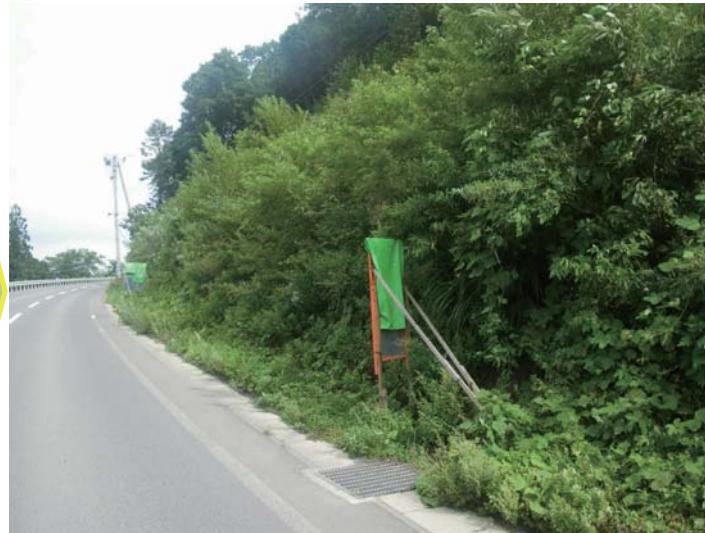
平成 23 年 9 月

のり面植生	・施工後 7 年 9 ヶ月が経過した時点で、高さ 3 ~ 4m 程度のヤナギ類 (オノエヤナギやバッコヤナギ等) やヤマハンノキ、タニウツギが優占する植生を確認した。 ・植被率は 95% 以上と高く、外来植物もほとんど確認されずに在来木本植物が優占しており、経過は良好と考えられた。
周辺状況	・のり面下流 (東) 部 ~ 上部は落葉広葉樹林 (ミズナラ群落) となっている。のり面上流 (西) 部は道路とのり面、のり面下部は県道 28 号に隣接する。県道より下部はのり面及び津軽ダムの工事箇所となっている。周辺に外来種の優占する植物群落はみられない。

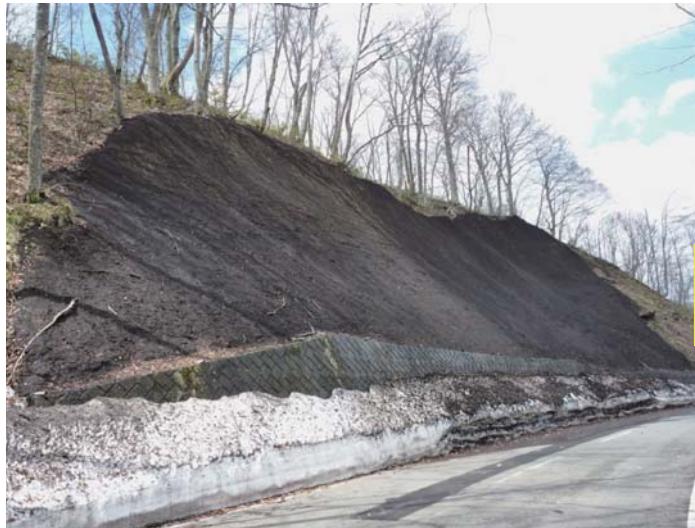
平成 23 年 3 月

<のり面地山の状態>

標 高	約 660m
方 位	N
切／盛区分	切土
日 照 条 件	やや陰
傾 斜	1:0.7 (約 55 度)
の り 長	10m
線 形	ほぼ直線

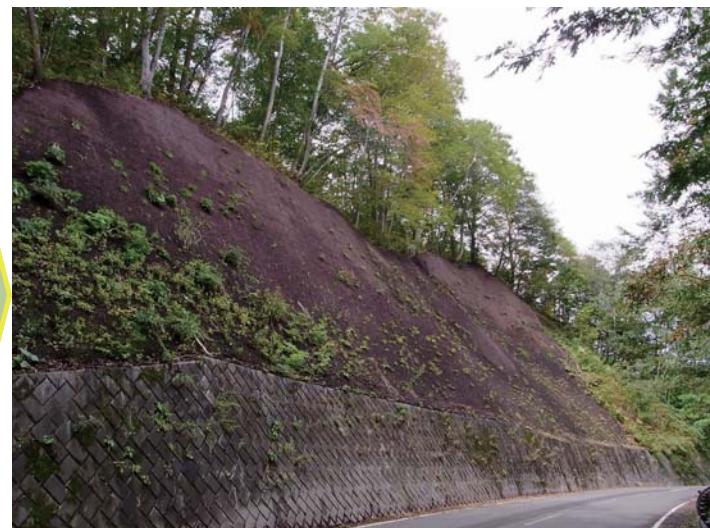
平成 23 年 10 月

のり面植生	<ul style="list-style-type: none"> サワグルミやカツラ、ヤマハンノキなどの木本が定着しているが、植被率が少ない。しかし、施工後 1 年経過時点であり、順調に侵入していると考えられる。 草本の植被率も低いため、木本が成長する可能性はあるが、時間がかかることが予想される。
周辺状況	<ul style="list-style-type: none"> ブナやサワグルミなどの冷温帯の落葉広葉樹林が広がっている。 道路のり面であるが、周辺にその他の人為的な影響のある場所は見られない。

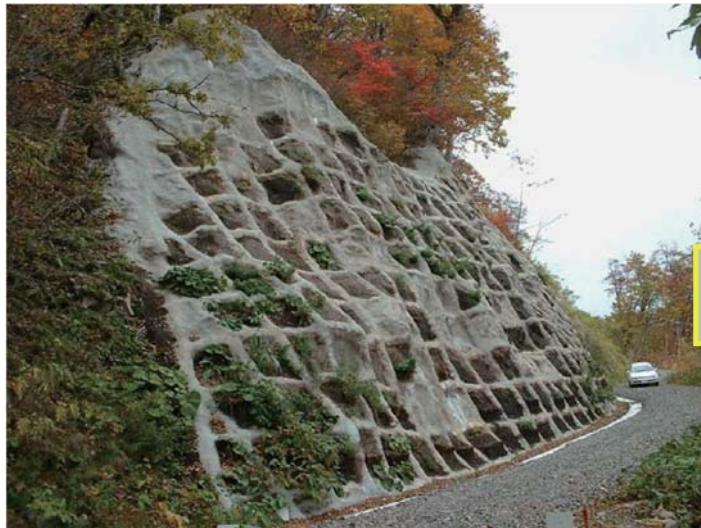
平成 14 年 9 月

<のり面地山の状態>

標 高	約 1,200m
方 位	SW
切／盛区分	切土のり面
日 照 条 件	陽
傾 斜 斜	1:0.4 (約 68 度)
の り 長	10m
線 形	ほぼ直線

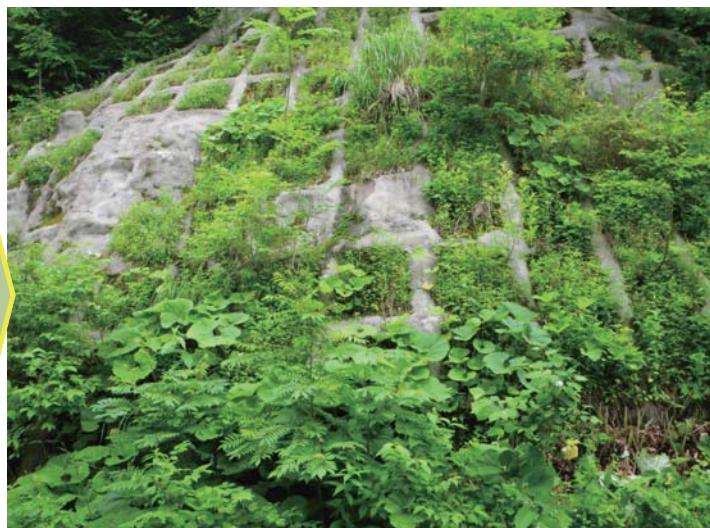
平成 22 年 6 月

のり面植生	<ul style="list-style-type: none"> フキやヨモギ、カラハナソウ、タラノキ、タニウツギなどが多く生育していた。 急傾斜のり面であり、群落の高さは 150cm 程度であった。 木本ではタニウツギが多く生育していた。また、草本ではフキがのり面尻に多く生育していた。
-------	---

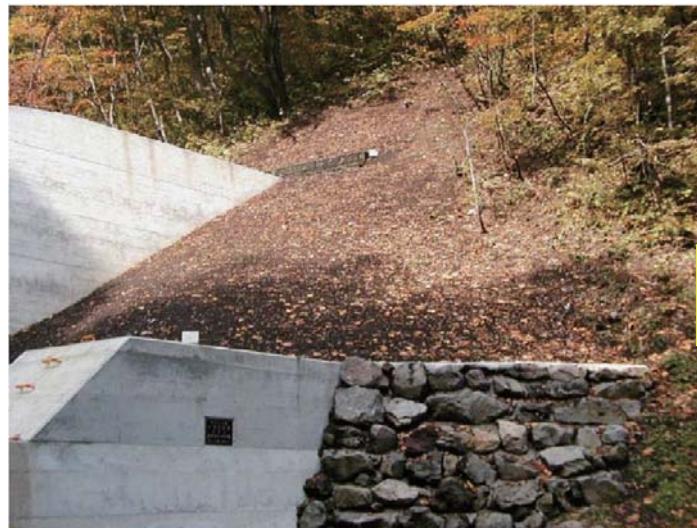
平成 15 年 6 月

<のり面地山の状態>

標 高	約 680m
方 位	S
切／盛区分	切土及び盛土のり面
日 照 条 件	陽
傾 斜	1:1.2 ~ 1.5 (約 40 ~ 34 度)
の り 長	9m
線 形	曲線凸型

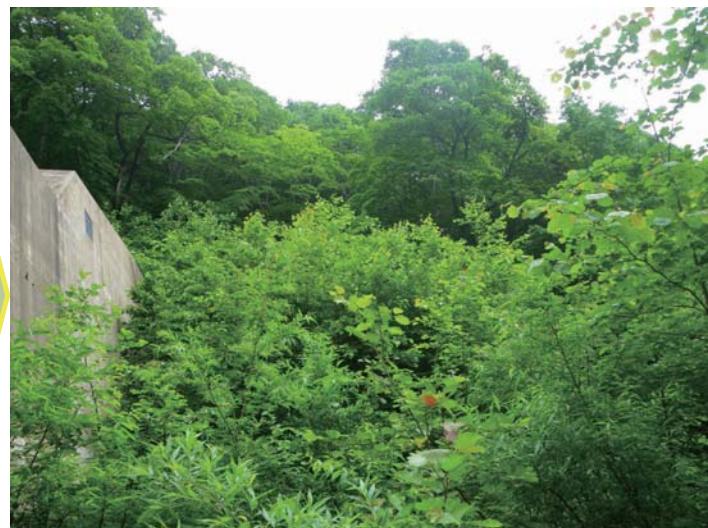
平成 22 年 6 月

のり面植生 (切土部)	<ul style="list-style-type: none"> 群落高が 5m 程度の低木林となっていた。 ヤマハンノキやバッコヤナギ、タニウツギが優占し、その他にキブシやニワトコ、アオダモ、ウダイカンバなどの木本も定着している。 草本ではフキやハンゴウソウ、クサコアカソなどが生育している。
周 辺 状 況	<ul style="list-style-type: none"> 治山堰堤ののり面であり、周辺は全て落葉広葉樹林であった。

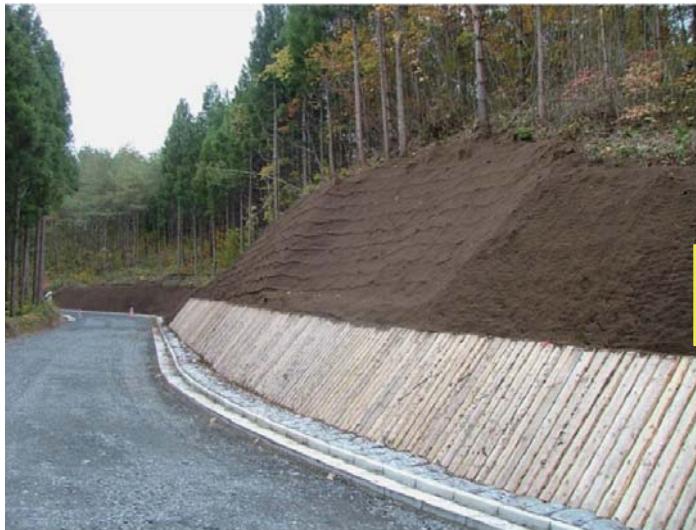
平成 17 年 9 月

<のり面地山の状態>

標 高	約 400m
方 位	N
切／盛区分	切土のり面
日 照 条 件	やや陰
傾 斜	1:0.8 (約 51 度)
の り 長	6m
線 形	凸曲線

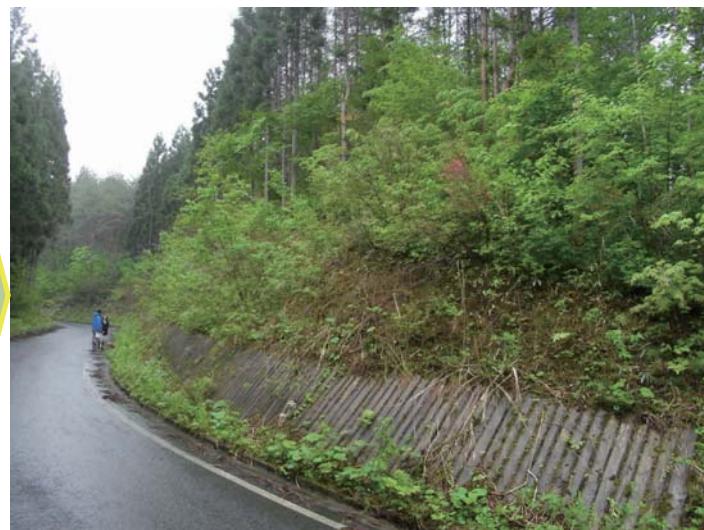
平成 24 年 5 月

のり面植生	<ul style="list-style-type: none"> ・低木層と草本層の2層の植生となっていた。 ・低木層は、バッコヤナギ、ヤシャブシ、ヤマハギが生育して群落高が約3mであった。 ・草本層は、フキ、アオスゲ等が多く生育して、群落高が0.5m程度だった。 ・草本層に種数が多く、木本の芽生えも多数みられ、良好な植生であるとみられた。 ・一部に基材の流失がみられた。
周辺状況	<ul style="list-style-type: none"> ・周囲はイヌシデ、ズナラ等の樹林とスギ植林地で囲まれている。

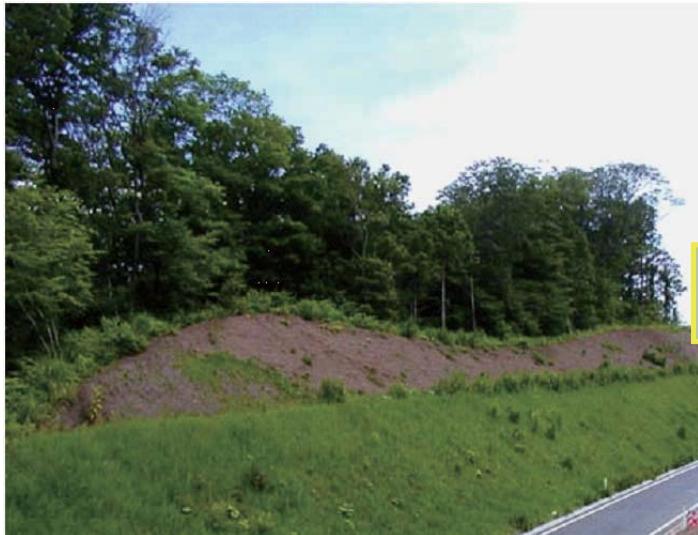
平成 15 年 7 月

<のり面地山の状態>

標 高	約 50m
方 位	W
切/盛区分	切土のり面
日 照 条 件	陽
傾 斜	1:1.2 (約 40 度)
の り 長	7m
線 形	直線

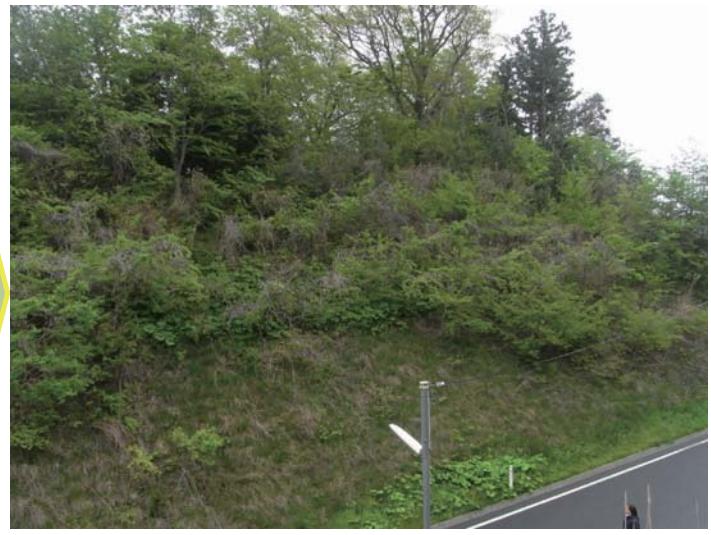
平成 24 年 5 月

のり面植生	・低木層、草本層の 2 層で、低木層はアカシデ、ヤマハンノキ、タラノキ等で群落高 4m 程度、草本層は、フキ、アオスゲ、モミジイチゴが多く生育して群落高 0.8m 程度であった。草本層の種数が多かった。 ・のり面は 2 段のり面で、上段が表土利用工であるが、下段は外来牧草による植生基材吹付工。 ・上段の植生が下段にも侵入していた。
周辺状況	・周辺は、コナラ、クロマツなどの自然林で、スギ植林が混じる。

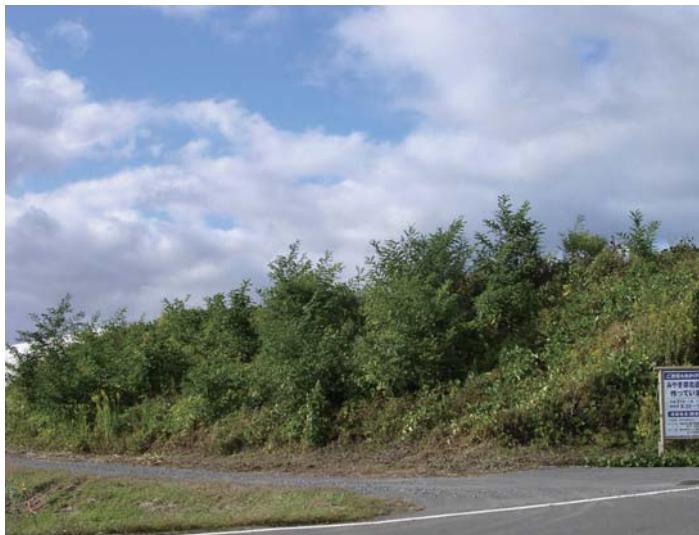
表土利用工 <表土-No. 10 (宮城県登米市) > 経過年・2年

<のり面地山の状態>

平成 21 年 10 月

標 高	約 100m
方 位	N25E, S25W
切／盛区分	盛土のり面
日 照 条 件	陽
傾 斜 斜	1:1.8 (約 29 度)
の り 長	10m
線 形	ほぼ直線部分

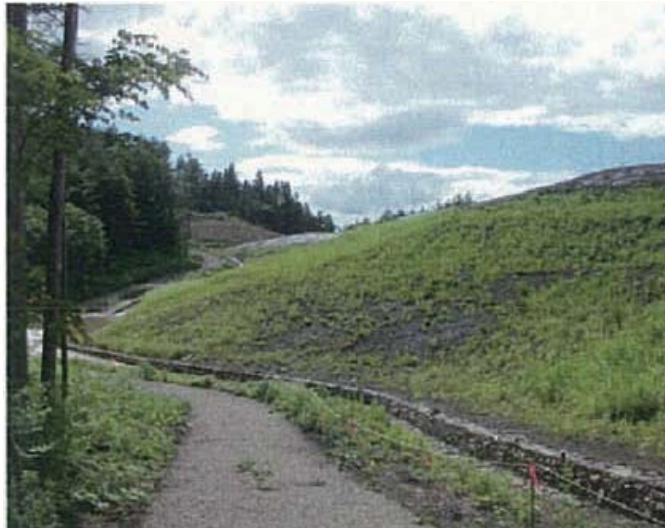
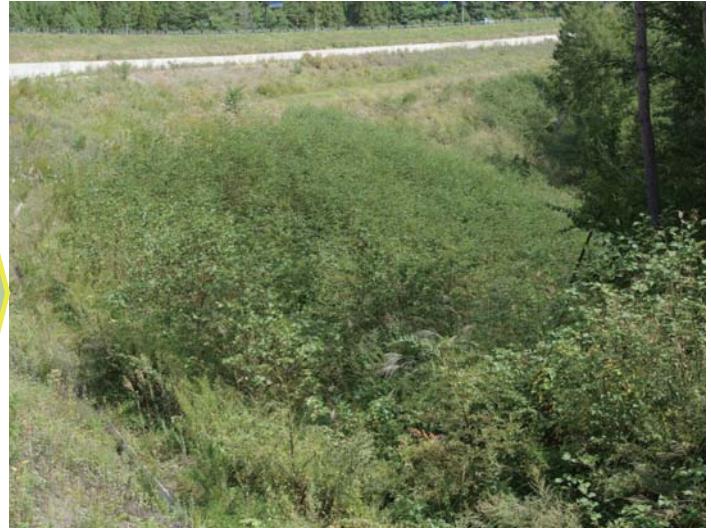
表土利用工 <表土-No. 11 (福島県下郷村)> 経過年・3年

<のり面地山の状態>

平成 18 年

標 高	約 800m
方 位	S70° E
切/盛区分	盛土のり面
日 照 条 件	陽
傾 斜	1:1.2 (約 40 度)
の り 長	7m
線 形	緩い谷カーブ

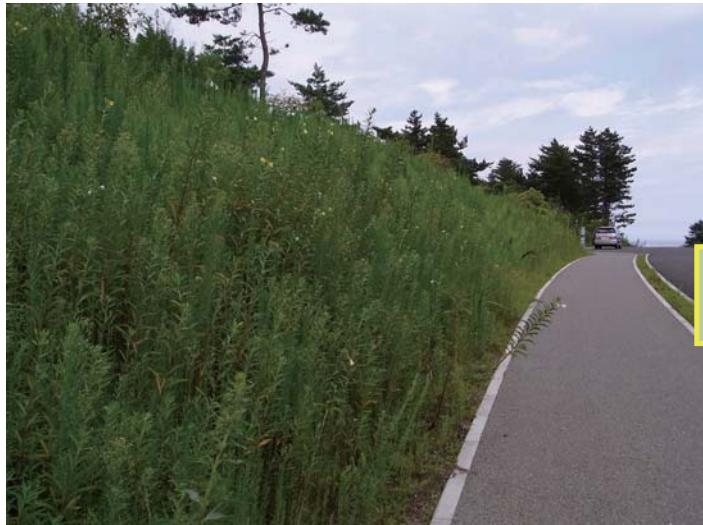
<のり面地山の状態>

平成 21 年 7 月

標 高	約 30m
方 位	NW
切／盛区分	盛土のり面
日 照 条 件	陽
傾 斜 度	1 : 1.8 (約 29 度)
の り 長	4m
線 形	直線

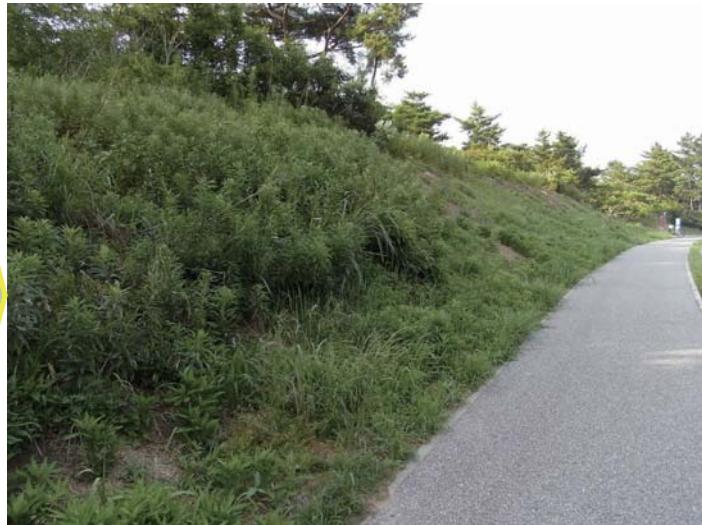
<植生の状況 (平成 21 年) >

平成 24 年 7 月

のり面植生	<ul style="list-style-type: none"> ・オオアレチノギクが優占する植物群落となっていた。その他にセイタカアワダチソウやマツヨイグサ類も多かった。 ・木本ではヌルデが侵入しているが、数は少ない。 ・海岸沿いの乾燥した環境のため、外来草本が優占していた可能性が高い。
周辺状況	<ul style="list-style-type: none"> ・公園内の散策道路沿いののり面。施工地の周辺では砂地も多くみられる。 ・海岸まで 100m 程度離れた位置にある。

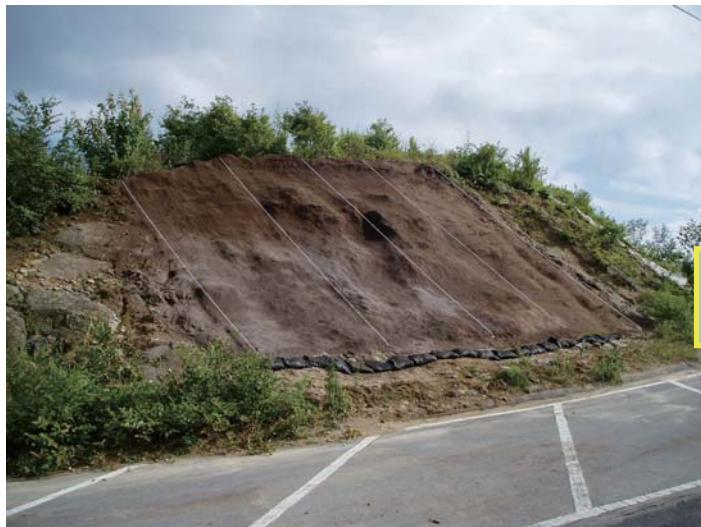
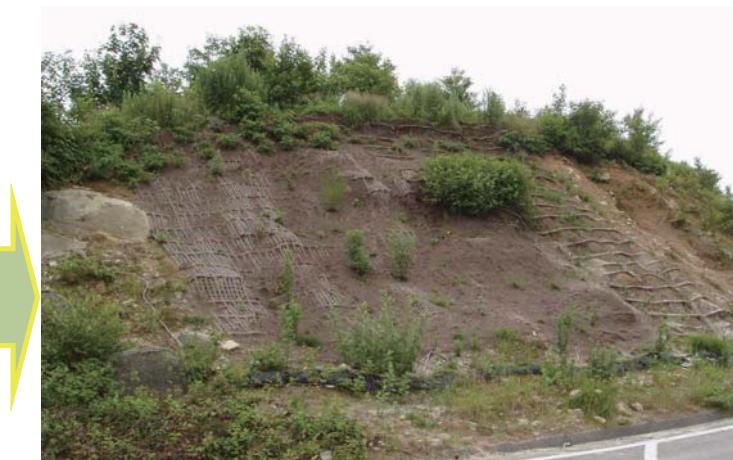
表土利用工 <表土-No. 13 (栃木県日光市)> 経過年・5年

平成 18 年 8 月

<のり面地山の状態>

平成 17 年 8 月

標 高	約 1,300m
方 位	NW
切／盛区分	切土のり面
日 照 条 件	陽
傾 斜	1 : 1.6 (約 32 度)
の り 長	8m
線 形	凸カーブ

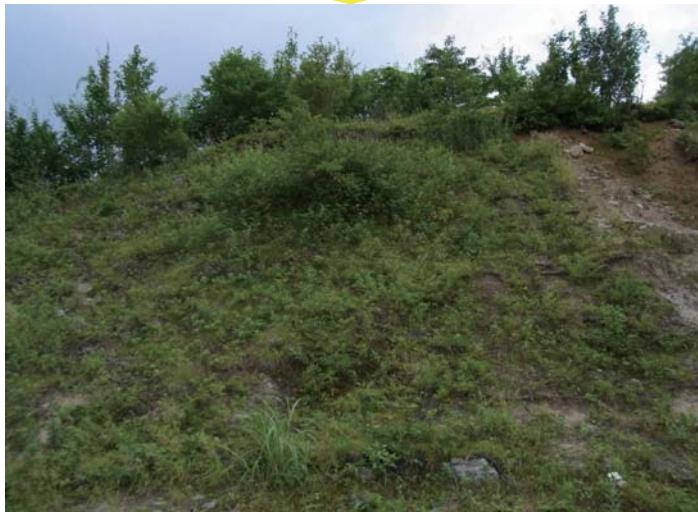
平成 22 年 8 月

<植生の状況>

のり面植生	・群落高は 30cm 程度と低いが、オノエヤナギやノリウツギ、ヤシャブシ、ネコシデ、ニシキウツギ等の木本の稚樹が多く定着していた。 ・草本は、ヨモギやヤマヌカボ、ヒメノガリヤスなどが定着していた。 ・標高が高いため、植物の生育は遅いものと考えられ、木本の成長には時間がかかると予想される。
周辺状況	・施設の駐車場前ののり面。周辺には草原やダケカンバの森林が広がっていた。

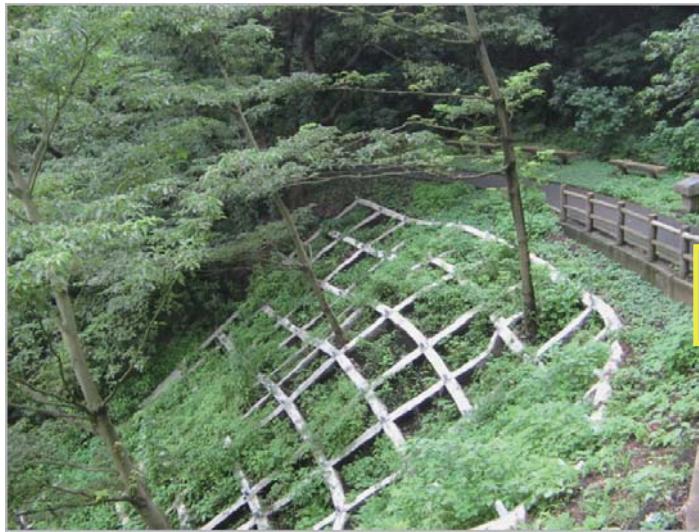
<のり面地山の状態>

平成 20 年 8 月

標 高	約 60m
方 位	SE
切／盛区分	切土のり面
日 照 条 件	やや陰
傾 斜 斜	1:1.2 (約 40 度)
の り 長	12m
線 形	凹曲線

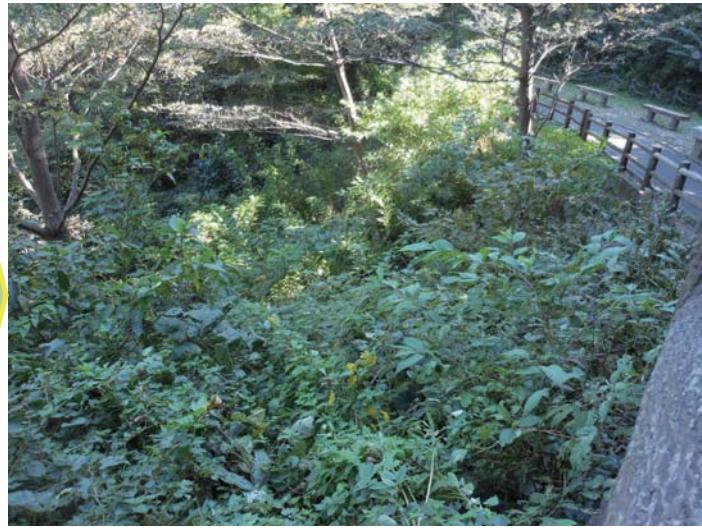
平成 24 年 10 月

<植生の状況>

のり面植生	・全体的に生育がよく、クマノミズキ、キブシ、ヤツデ等による高さ 4m 程の群落となっていた。 ・草本層はヤブミョウガ、ツワブキ、カジイチゴ、ドクダミ等がよく生育した。 ・シダ植物、つる性植物が多数みられた。
周辺状況	・公園内にある散策路道下ののり面で、海岸に向かって扇形に窪んでいる地形。 ・周囲は鬱蒼とした自然林に囲まれ、日中でもやや暗い。 ・周辺植生はスダジイ、タブノキ、クマノミズキ、ヤツデ等で、シダ植物が多かった。

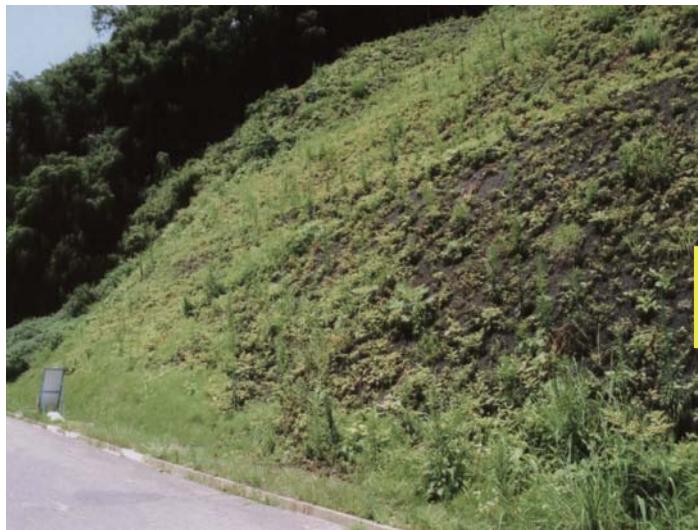
<のり面地山の状態>

平成 18 年 7 月

標 高	約 90m
方 位	SW
切/盛区分	切土のり面
日 照 条 件	陽
傾 斜	1:1.0 (45 度)
の り 長	10m
線 形	直線

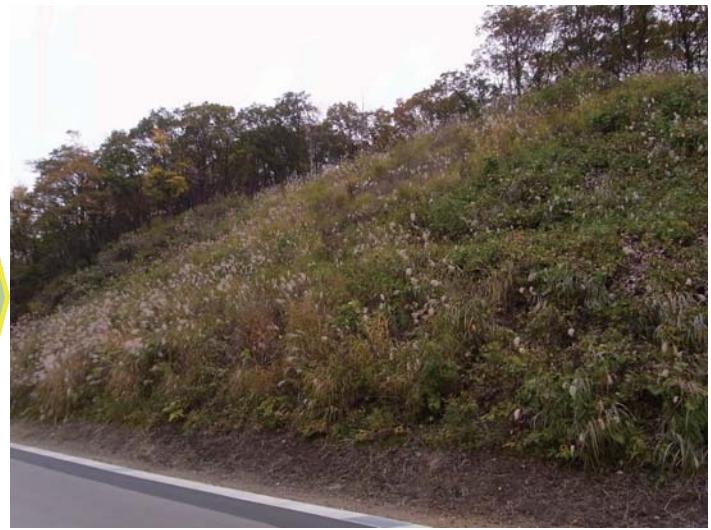
<植生の状況>

平成 21 年 11 月

のり面植生

- ・ススキが優占する草本群落となっていた。ススキの中に、木本ではタニウツギが多く生育していた。その他にイヌコリヤナギやオノエヤナギ、マルバアオダモなどの木本が生育していた。
- ・在来のススキ草原の状態であるが、木本が多く生育していることから、低木林に遷移していくことが予想された。

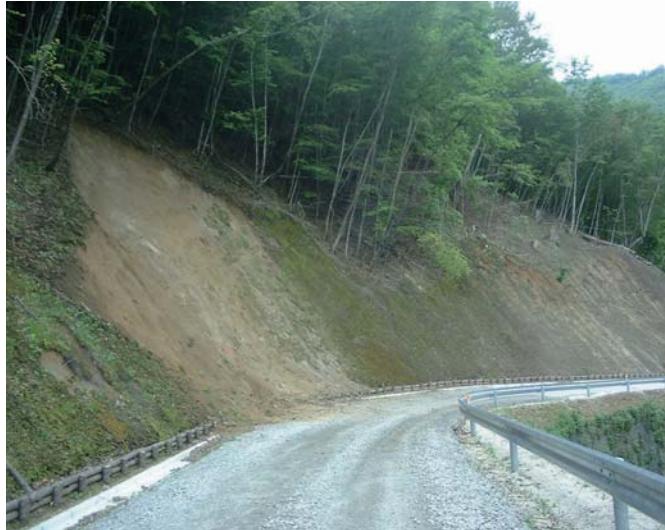
<のり面地山の状態> 平成 19 年 8 月 (施工前)

標 高	約 1,400m
方 位	N
切／盛区分	切土のり面
日 照 条 件	陰
傾 斜	1:0.8 (約 50 度)
の り 長	5m
線 形	直線

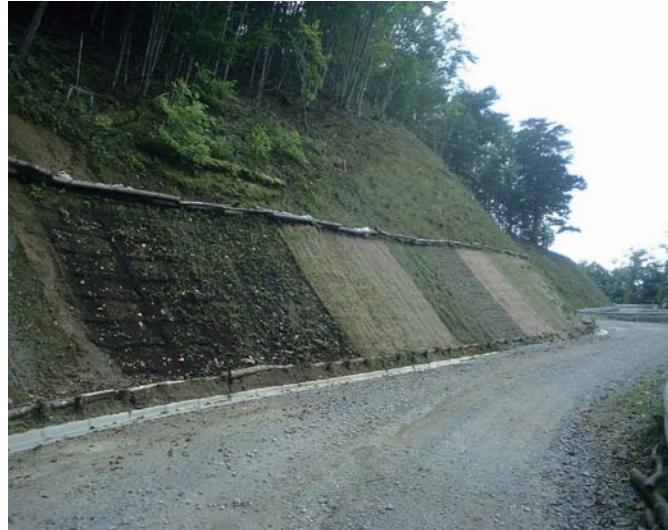
平成 20 年 9 月

のり面植生	・群落高は 10cm 程度と低く、植被率も低いが、ミズメやバッコヤナギ、フジウツギ、カツラ、フサザクラ、オノエヤナギ等の木本が多く定着している。 ・草本はヨモギやメドハギ等が生育するが、植被率は極めて低い。 ・高い標高域にあるため、植物の成長は遅いことが予想される。
周辺状況	・林道ののり面であり、周辺はミズナラが優占する森林や人工林があった。道路建設を除いて、人為的な影響となるものは周辺にはない。

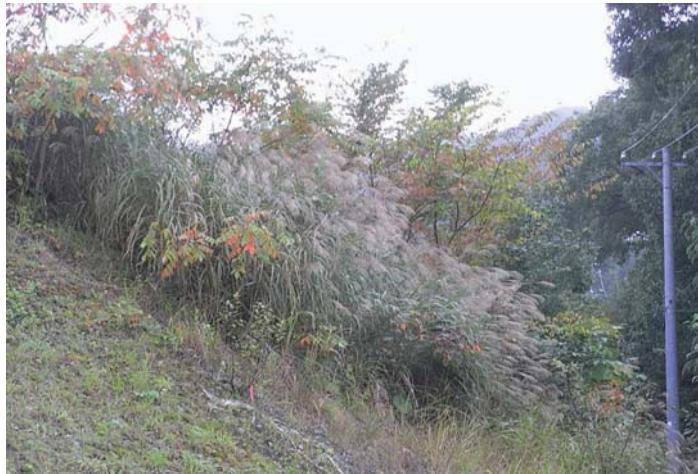
施工地全景

のり面の表面 30cm を堀取り、表土と置き換えた。

表土は何も混入しない 100% のもので、厚み 30cm で敷き均した。

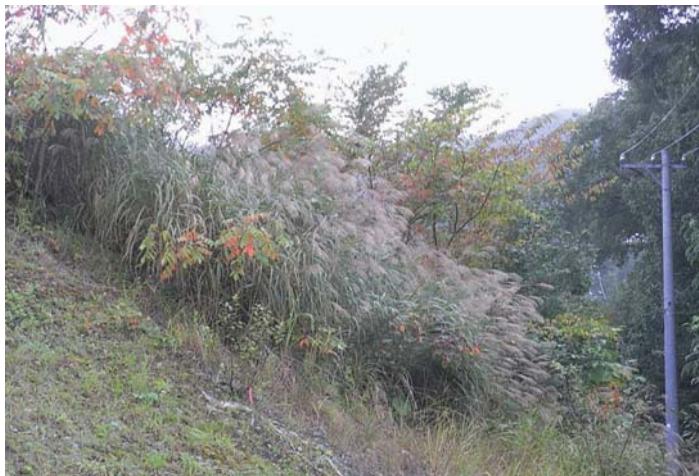
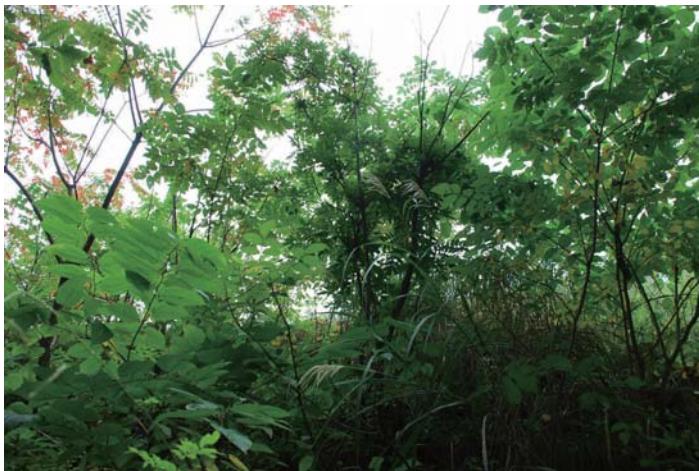
表土利用工 <表土-No.20 (岐阜県高山市・3)> 経過年・7年

施工地全景

近景

平成 21 年 9 月

標 高	約 700m
方 位	E
切／盛区分	盛土のり面 (岩碎ズリを使用)
日 照 条 件	やや陰
傾 斜	1:1.8 (約 29 度)
の り 長	8m
線 形	直線

工 法 区 分	表土利用工 (表土混合割合: 100%) 植生基材吹付工: 5cm 厚
導入植物の有無	なし
緑化目標	地域の豊かな自然環境に調和した緑化の推進
施 工 年	平成 14 年 6 月
表 土 採 取 地	周辺の樹林
表 土 採 取 時 期	施工直前
施 工 後 の 管 理	なし

ネットを張り、表土を吹付けた (厚さ 5cm、表土 100%)。

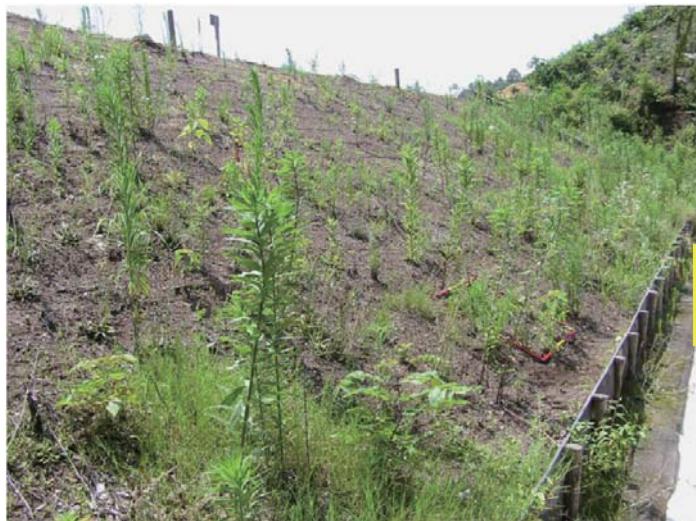
表土利用工 <表土-No. 21 (愛知県鞍ヶ池)> 経過年・8年

<のり面地山の状態>

平成 16 年 4 月

標 高	約 150m
方 位	W
切/盛区分	盛土のり面
日 照 条 件	陽
傾 斜	1:1.5 (約 34 度)
の り 長	5m
線 形	直線

工 法 区 分	表土利用工 (表土混合割合: 10%) 植生基材吹付工: 2cm 厚
導入植物の有無	なし
緑化目標	不明
施 工 年	平成 15 年 4 月
表 土 採 取 地	近隣のコナラ林
表 土 採 取 時 期	平成 15 年 4 月
施工後の管理	なし

隣接の自然林から、圧縮空気を利用した吸引機械を使用して採取。

採取した表土を土のう袋に詰め、林内に保管した。土のうは木製パレットに数段に重ねて積み、シートをかけて日光と雨が当たらないようにした。表土は、必要量採取後すぐに使用した。

基礎工にヤシ纖維ネットを使用し、植生基材吹付工を利用して施工した。

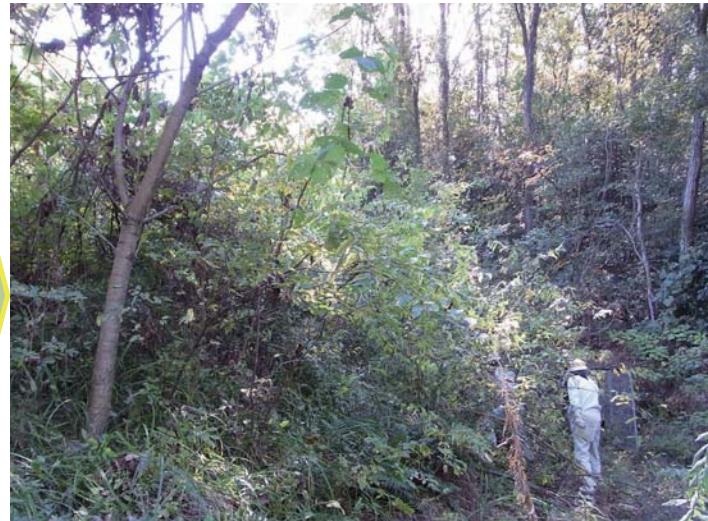
<植生の状況>

平成 22 年 11 月

のり面植生	・群落高が 3m 以上に成長した低木林になっていた。アカメガシワ (樹高 5m まで成長しているものがあった) やヌルデの被度が高く、その他にリョウブやヒメコウゾ、ヒサカキ、ムラサキシキブ、タラノキ等の木本も多く生育していた。 ・草本ではススキが多く、その他にコマツナギやメドハギ、セイタカアワダチソウなどが多く生育していた。クズも生育していた。
周辺状況	・高速道路のサービスエリアに近接するのり面。のり面は水田や人工林に面していた。

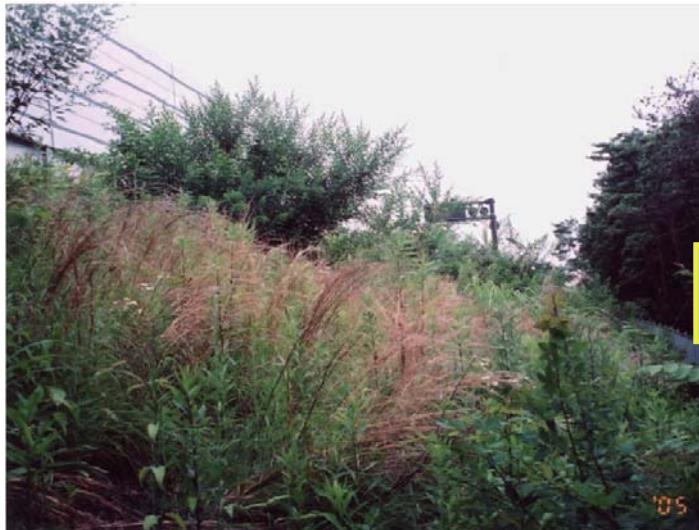
表土利用工 <表土-No. 22 (愛知県豊田市)> 経過年・8年

平成 18 年 6 月

<のり面地山の状態>

標 高	約 75 m
方 位	S
切／盛区分	盛土のり面
日 照 条 件	陽
傾 斜	1:1.8 (約 29 度)
の り 長	10m
線 形	扇形状

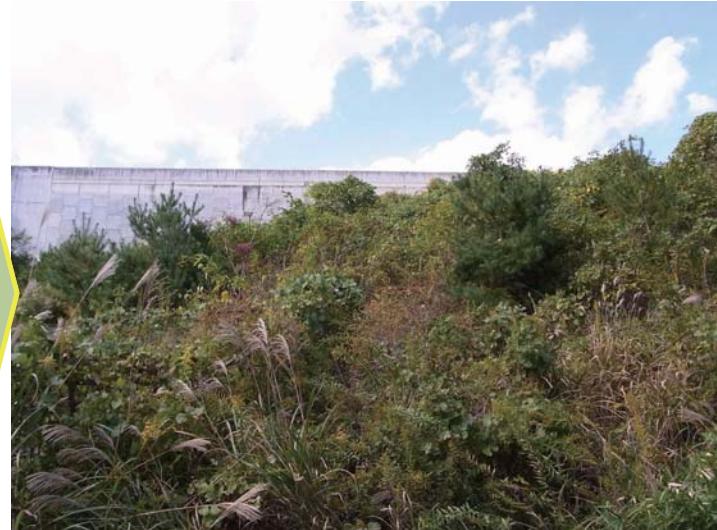
平成 22 年 11 月

<植生の状況>

のり面植生	・群落高が 5m 程度の低木林となっていた。特に、アカマツが優占し、その他にアカメガシワやヌルデ、リョウウブなどの木本が生育していた。 ・林床にはススキやセイタカアワダチソウ等の草本とともに、アカメガシワやヌルデの稚樹も多かった。一方で、クズも生育していることから、今後の植生遷移に影響が現れる可能性がある。
周 辺 状 況	・高速道路の本線盛土のり面。周辺は人工林や水田が多い。

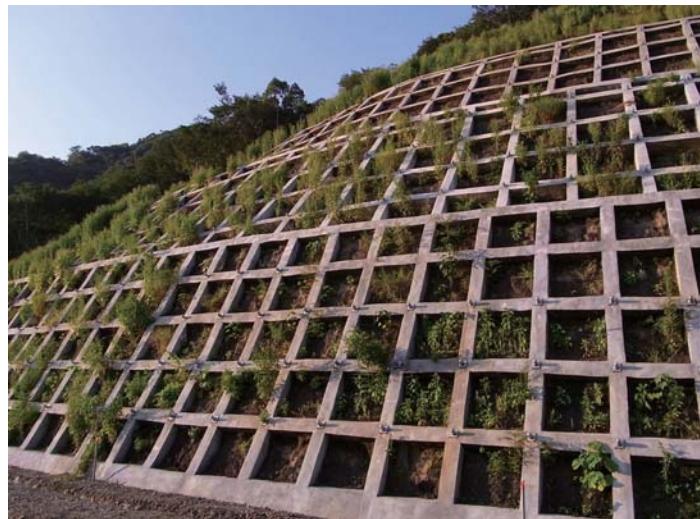
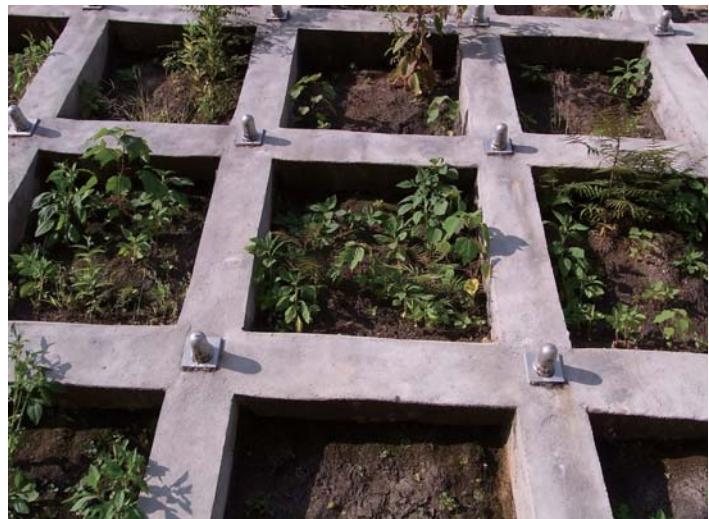
表土利用工 <表土-No. 23 (三重県南伊勢町)> 経過年・3年

施工地全景

近景

平成 21 年 8 月

標 高	約 200m
方 位	S
切／盛区分	切土のり面
日 照 条 件	陽
傾 斜	1:1.0 (45 度)
の り 長	11m
線 形	直線

工 法 区 分	表土利用工 (表土混合割合: 10%) 植生基材吹付工 (のり枠内): 5cm厚
導入植物の有無	なし
緑化目標	不明
施 工 年	平成 19 年
表 土 採 取 地	周辺の樹林地
表 土 採 取 時 期	平成 19 年
施工後の管 理	ほぼなし

本工事では、工事箇所付近（距離約 500m）の二次林にて表土を採取。採取厚みは 3cm。

のり枠工の枠内に、植生基材吹付工を利用して施工した。

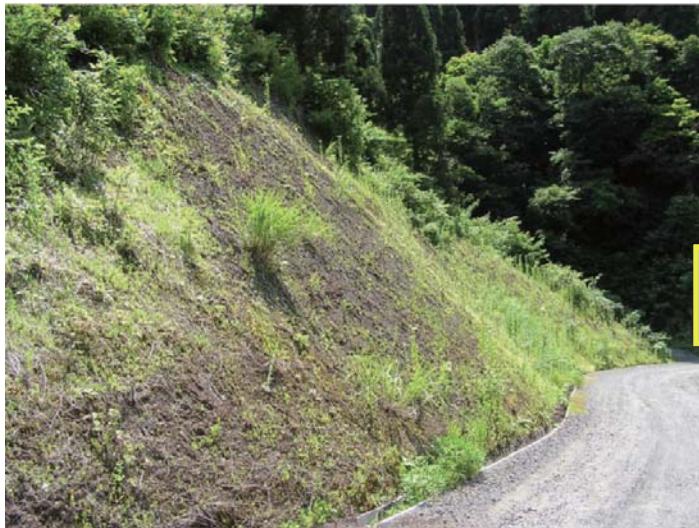
表土利用工 <表土-No. 24 (滋賀県余呉町)> 経過年・5年

<のり面地山の状態>

平成 15 年 7 月

標 高	約 260m
方 位	NW
切／盛区分	切土のり面
日 照 条 件	陽
傾 斜 斜	1:0.8 (約 51 度)
の り 長	10m
線 形	直線

工 法 区 分	表土利用工 (表土混合割合: 10%) 植生基材吹付工: 5cm 厚
導入植物の有無	なし
緑化目標	不明
施 工 年	平成 14 年 7 月
表 土 採 取 地	近隣のクヌギ・コナラ林
表 土 採 取 時 期	平成 14 年 5 月
施 工 後 の 管 理	なし

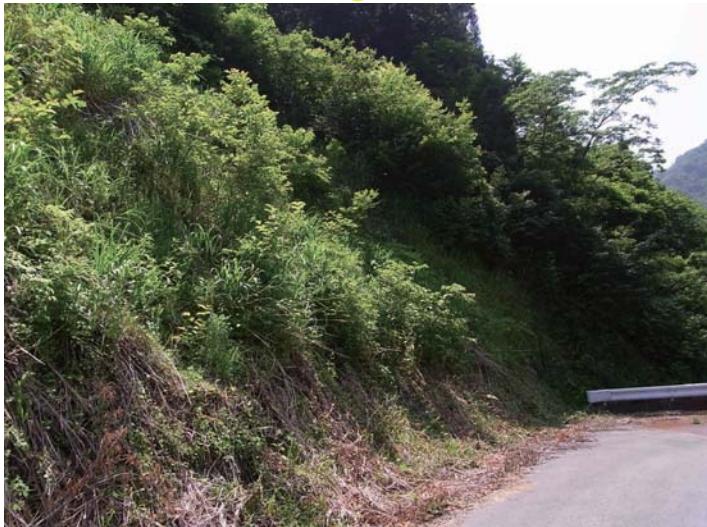
<植生の状況>

平成 22 年 6 月

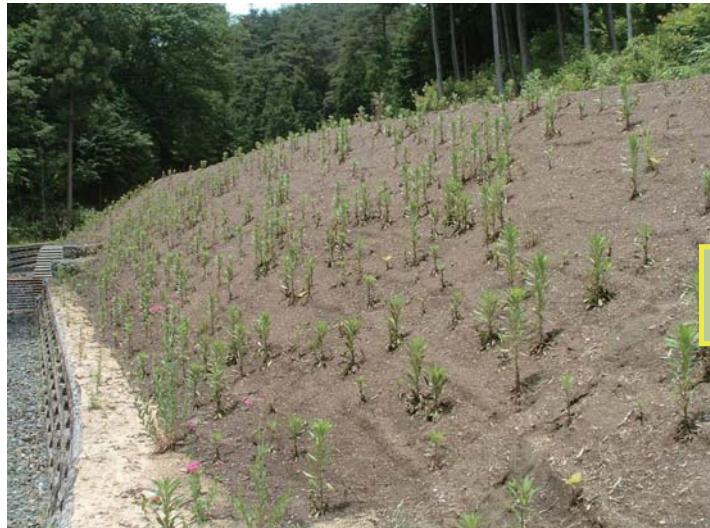
表土利用工 <表土-No. 25 (滋賀県西浅井町)> 経過年・7年

<のり面地山の状態>

平成 16 年 6 月

基礎工にヤシ纖維ネットを使用し、植生基材吹付工を利用して施工した。

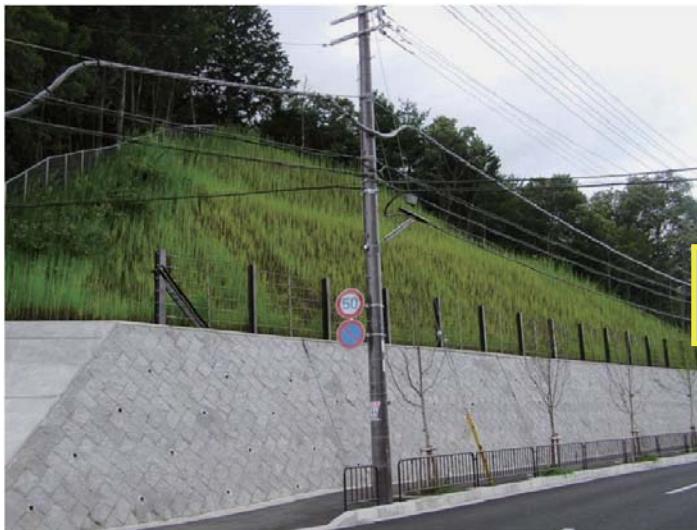
表土利用工 <表土-No. 26 (京都府京都市) > 経過年・7年

<のり面地山の状態>

平成 16 年 8 月

基礎工にヤシ纖維ネットを使用し、植生基材吹付工を利用して施工した。

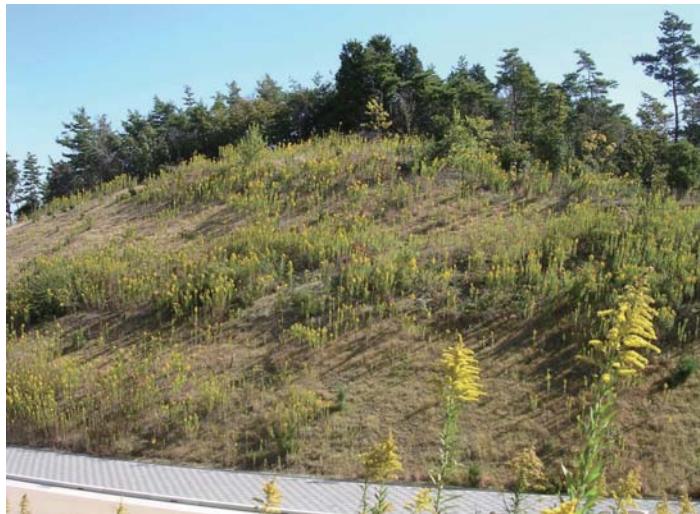
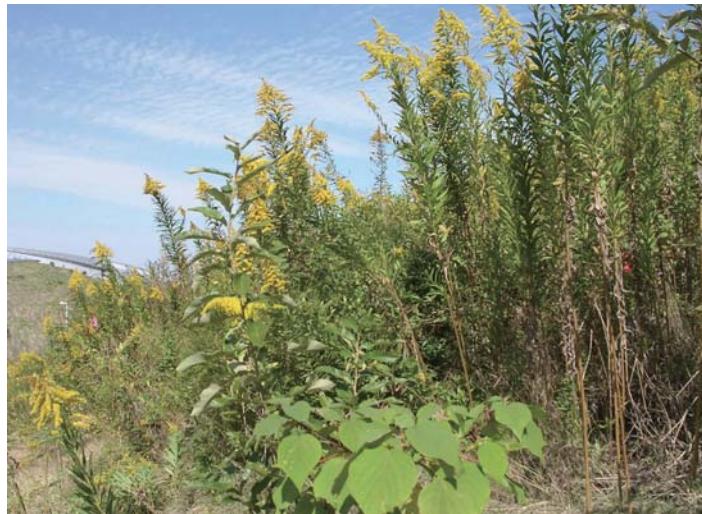
表土利用工 <表土-No.28 (兵庫県三木市)> 経過年・4年

全景

平成 21 年 10 月

近景

バーク堆肥やピートモスと攪拌し、モルタル吹付機で吹付けた。

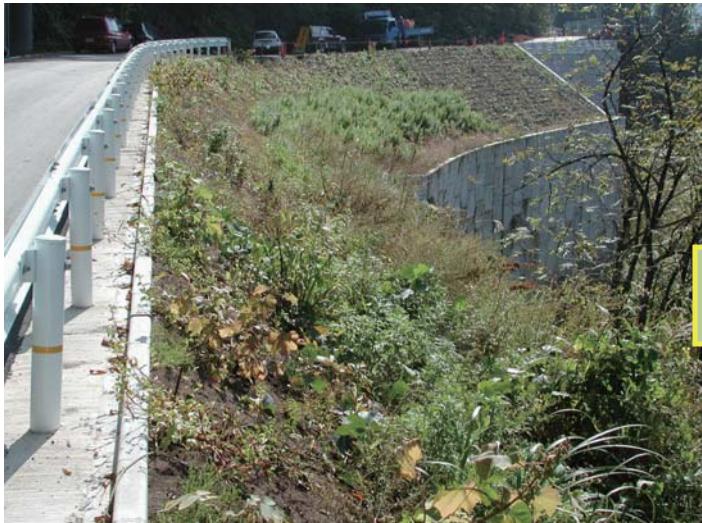
表土利用工 <表土-No. 30 (鳥取県八頭町)> 経過年・4年

<のり面地山の状態>

平成 18 年 9 月

基礎工にヤシ纖維ネットを使用し、植生基材吹付工を利用して施工した。

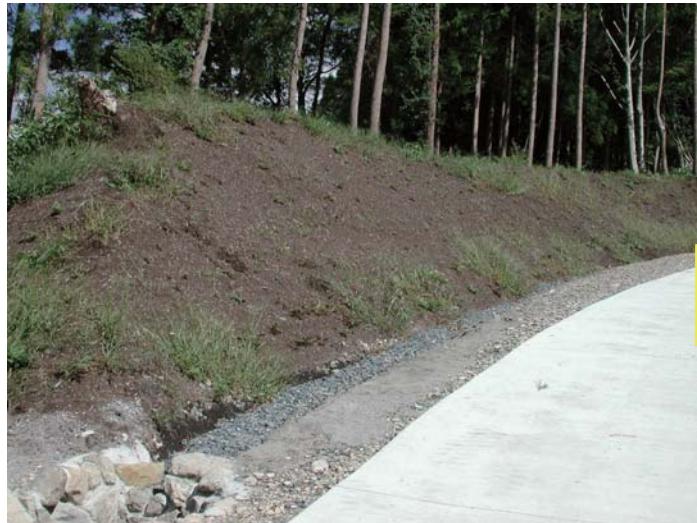
表土利用工 <表土-No. 31 (鳥取県江府町)> 経過年・5年

<のり面地山の状態>

平成 17 年 9 月

標 高	約 630m
方 位	S
切／盛区分	切土のり面
日 照 条 件	陽
傾 斜	1 : 1.0 (45 度)
の り 長	5m
線 形	凹曲線

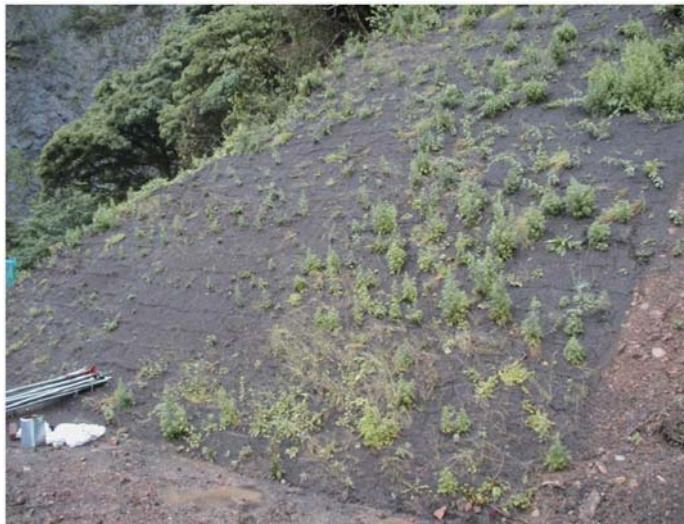
<のり面地山の状態>

平成 17 年 7 月

標 高	約 10m
方 位	NW
切／盛区分	切土のり面
日 照 条 件	陽
傾 斜	1:1.0 (45 度)
の り 長	10 ~ 15m
線 形	やや凸曲線

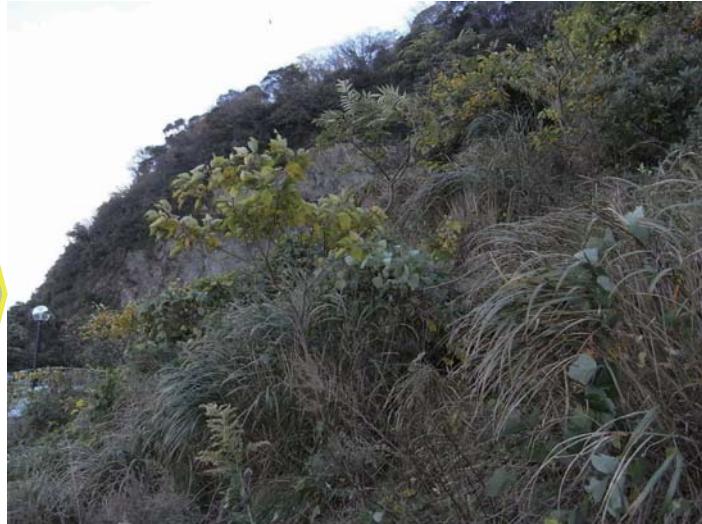
平成 24 年 11 月

のり面植生	・群落高が 4m 程度で、ススキが優先し、大きく生育していた。 ・木本は、ウツギ、ヌルデ、カラスザンショウ、アカメガシワなどの先駆性の種がみられた。 ・ティカカヅラ、ツタ、アオツヅラフジなど、つる植物が多かった。
-------	--

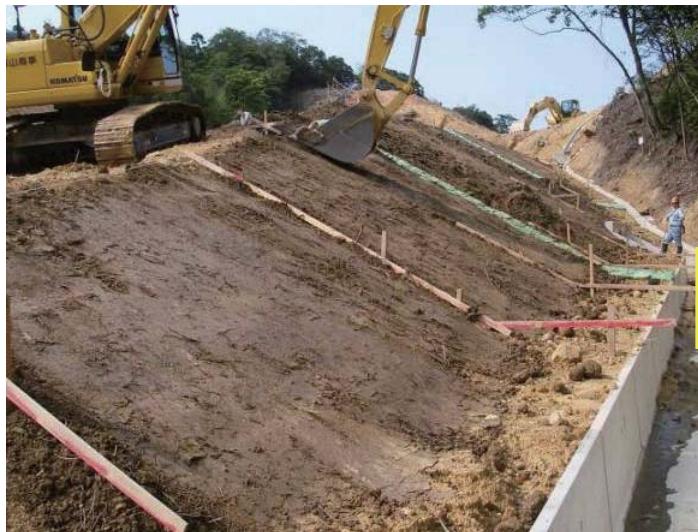
平成 20 年 9 月

標 高	約 50m
方 位	S70E
切／盛区分	盛土
日照条件	やや陰 (対面する樹林が張り出す)
傾 斜	1:1.8 (約 29 度)
のり 長	3m
線 形	直線

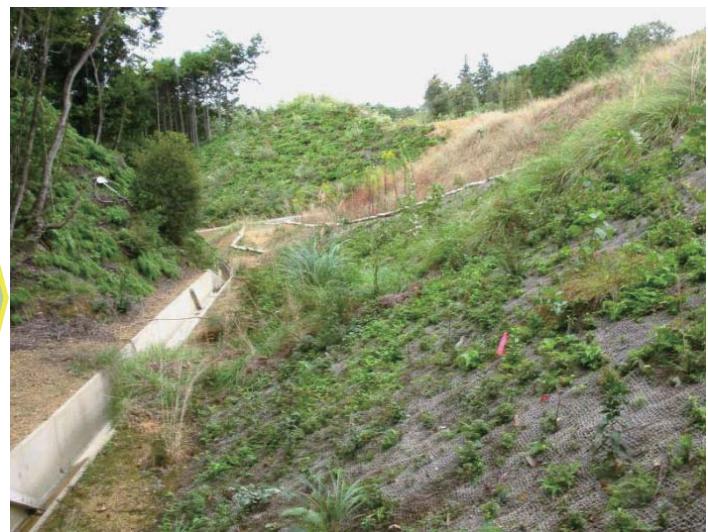
平成 22 年 10 月

- のり面の植生の発達は遅い傾向にあったが、施工約 2 年後には植被率はほぼ 50% に達した。のり面植生の構成種は、リョウブ、ヒサカキ、アカメガシワなど多様な在来木本植物を多く含んでおり、経過は良好と考えられた。
- 施肥がないことや転圧などの影響で初期的な植生の発達は遅かったが、ヤシマット設置の効果もあり、のり面安定は維持できた。

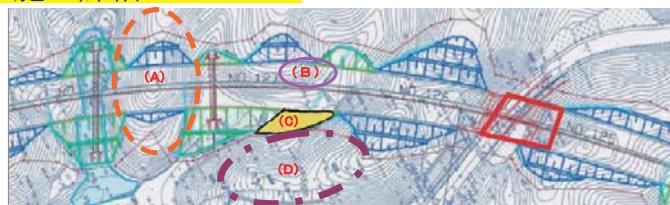
- (A) : 切土掘削予定地。表土を採取箇所。
 (B) : 表土保管場所。
 (C) : 表土を撒き出した盛土のり面。
 (D) : 表土を撒き出した盛土のり面に對面する樹林。

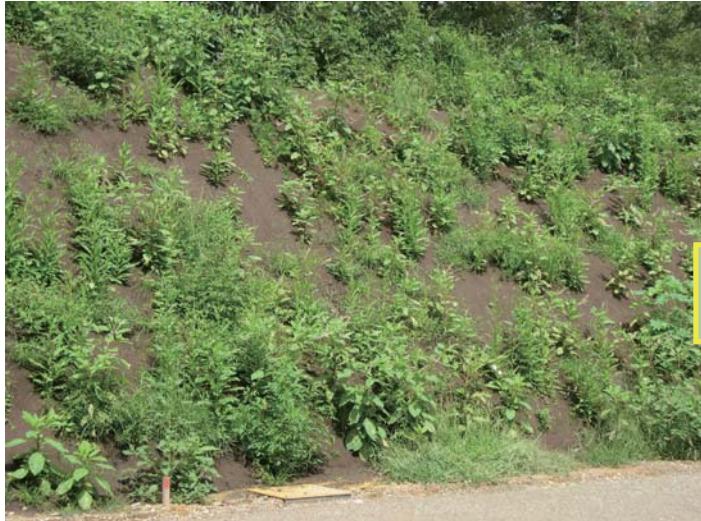
平成 18 年 9 月

標 高	約 270m
方 位	SE
切／盛区分	切土のり面
日 照 条 件	陽
傾 斜	1:1.0 (45 度)
の り 長	8m
線 形	凹曲線

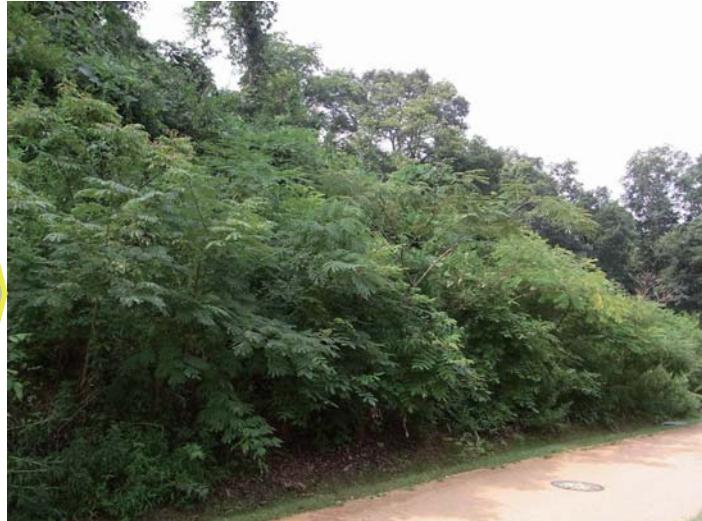
平成 21 年 4 月

- 群落高が 2m 程度のヌルデが優占する低木林となっていた。その他に、木本ではナンキンハゼが生育していた。
- 草本はヨウシュヤマゴボウやヨモギ、ヒメムカシヨモギ等が多く生育していた。
- 根系からの萌芽なのか、実生からの発芽なのかは不明であるが、施工後 3 年目からヌルデが急増し、現在、木本のほとんどがヌルデであった。
